**RESUELVE PROCEDIMIENTO ADMINISTRATIVO  
SANCIONATORIO ROL D-065-2018, SEGUIDO EN CONTRA  
DE HOTEL LAGO GREY S.A., TITULAR DEL HOTEL LAGO  
GREY, EN CUMPLIMIENTO DE LA SENTENCIA DEL ILUSTRE  
TERCER TRIBUNAL AMBIENTAL EN CAUSA ROL R-28-2019.**

**RESOLUCIÓN EXENTA N° 1338**

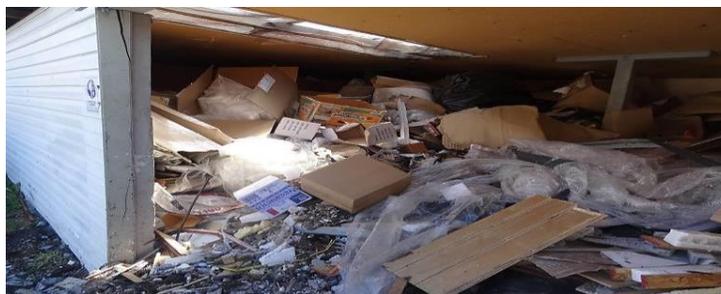
Fuente: IFA DFZ-XII-641-2015

184. En ese contexto, en inspección ambiental de 11 noviembre de 2015, se constató que los residuos de construcción y escombros generados como resultado de las actividades de construcción y remodelación del complejo hotelero (y que constituyen residuos industriales no peligrosos) se encontraban acopiados en el recinto habilitado exclusivamente para el almacenamiento de residuos domiciliarios, circunstancia que se observa en la siguiente fotografía.

185. Por su parte, en el escrito de descargos, el titular indica que la acumulación de residuos sólidos industriales no peligrosos se trataría de una “situación puntual”, circunstancia que no tiene la aptitud de desvirtuar el cargo imputado, sino más bien viene a confirmar lo constatado por esta SMA en inspección ambiental, en cuanto el propio titular reconoce la comisión del hecho imputado (almacenamiento de residuos industriales en recinto exclusivo de residuos domiciliarios), de modo que se tiene por probado y configurado el sub hecho N° 1.

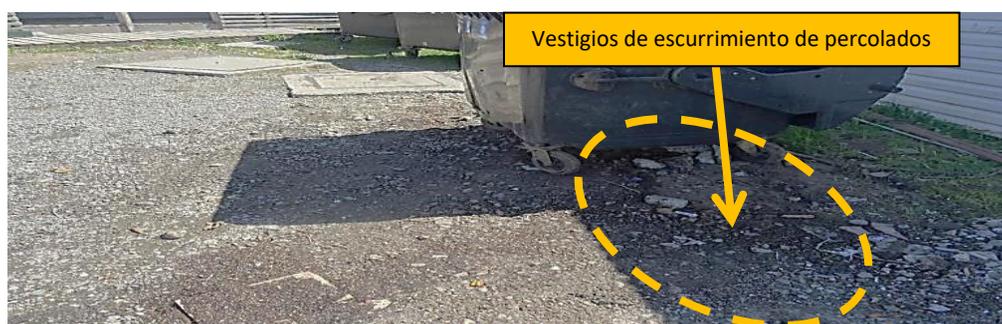
Fuente: IFA DFZ-XII-641-2015

190. En inspección ambiental de 11 de noviembre de 2015, se observó que, en virtud de la superación de la capacidad del área de acopio (sub hecho N° 1), el hotel procedió a realizar el almacenamiento de los residuos domiciliarios en tres contenedores plásticos, con tapa de 1,1 m<sup>3</sup>, ubicados inmediatamente **fuera del área antes señalada** y al aire libre.

191. Adicionalmente se identificó que los contenedores se encontraban con líquidos en sus fondos y sin residuos sólidos al momento de la inspección, en tanto que poseían una perforación en su sección inferior que permitía el escurrimiento de líquidos percolados directamente en el suelo, dado que no contaban con tapones de desagüe y fuera del recinto apropiado para su almacenamiento. A este respecto, se advirtió además que debajo y en los alrededores de los contenedores mencionados existían **vestigios del escurrimiento de líquidos percolados y presencia de restos de comida**, conforme se observa en la siguiente fotografía.

192. La presencia de percolados en el suelo se relaciona directamente con el hecho del almacenamiento de los residuos domiciliarios fuera de la bodega creada y evaluada especialmente para aquello, especialmente considerando que la bodega de residuos domiciliarios cuenta con un **“piso y paredes de material impermeable, lavable, no corrosivo, un pretil de seguridad para evitar posibles derrames”** (considerando 3.6.2.3.1 de la RCA N°157/2010).

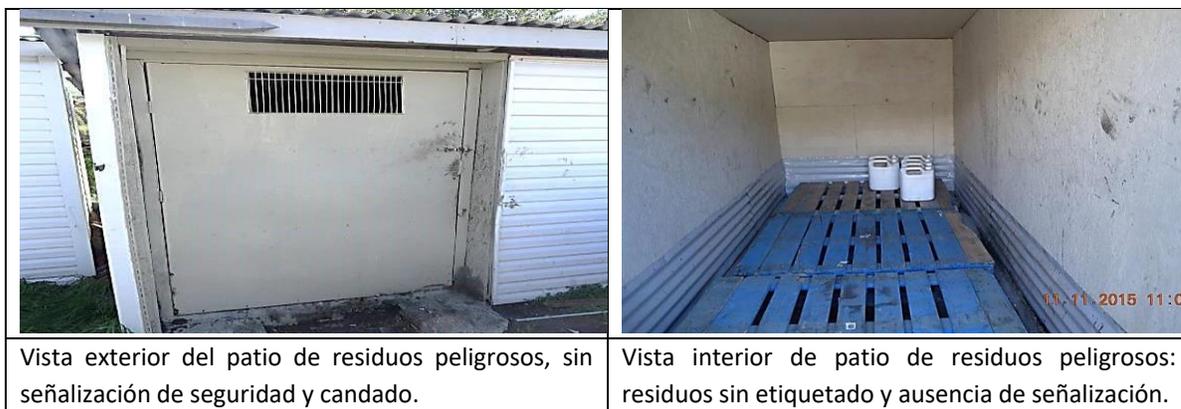
Fuente: IFA DFZ-XII-641-2015

199. Así, en inspección ambiental de 11 de noviembre de 2015, se constató que el patio de almacenamiento de residuos peligroso no contaba con señalética (conforme a la NCh 2.199 of 93), condiciones de seguridad adecuadas (protección contra incendios ni candado para restringir su ingreso) y el debido etiquetado e identificación de sus residuos peligrosos almacenados (6 bidones de 10 litros cada uno). Los aspectos relatados precedentemente constan en las siguientes fotografías.

200. Por último, el titular no procedió en sus descargos, a presentar alegaciones ni pruebas con el objeto de desvirtuar el sub hecho imputado. De esta forma, en vista de la prueba tenida a la vista y lo constatado por el fiscalizador en las referidas inspecciones ambientales, se tiene por probado el sub hecho y configurada la infracción en dicho punto.

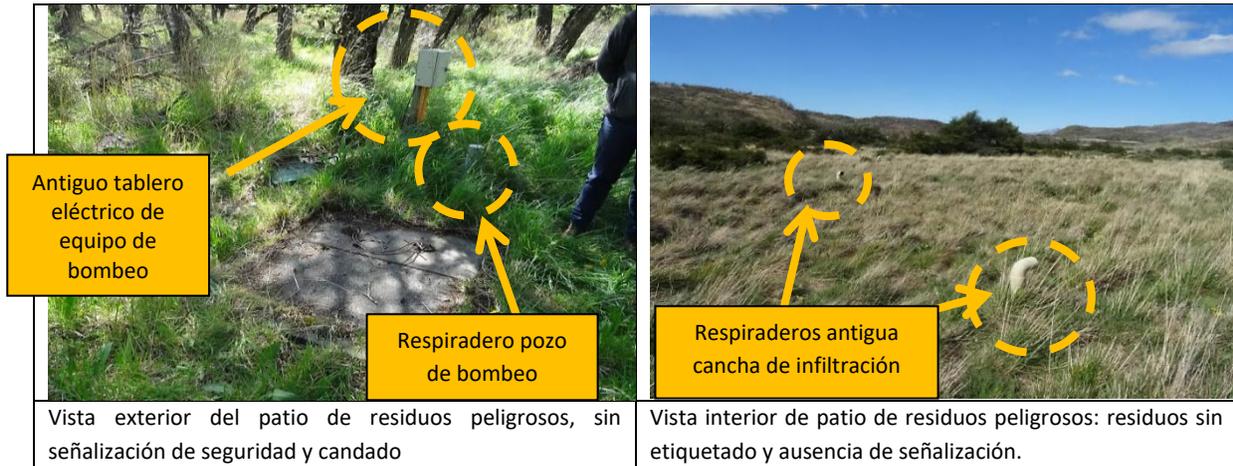
Fuente: IFA DFZ-XII-641-2015

232. En efecto, en inspección ambiental de fecha 11 de noviembre de 2015, el fiscalizador, al proceder a la revisión de la antigua PTAS del hotel (vinculada a la RCA N° 185/2001), observó la presencia de **instalaciones que sobresalen del nivel de terreno natural** (claramente perceptibles) correspondientes al tablero eléctrico de equipo de bombeo y respiraderos del pozo de bombeo en el área de la cancha de infiltración, conforme se aprecia en las siguientes fotografías:

233. Cabe considerar que los descargos presentados por el titular no se vinculan al hecho imputado, por cuanto su defensa se sustenta en la inconsistencia que generaría el retiro de estructuras **soterradas** (y las consecuencias ambientales que generaría dicha acción el área de su emplazamiento), siendo que el cargo imputado se relaciona expresamente a la remoción de las **estructuras superficiales del antiguo sistema de infiltración**, con la finalidad de “*dejar el terreno en condiciones muy cercanas a las originales*”, conforme se estipuló en el referido considerando 3.2.3 de la RCA N° 185/2001, de modo que dichas alegaciones no tienen la aptitud de desvirtuar el sub hecho imputado.

68. No obstante lo recién señalado, en el capítulo de medidas correctivas de este acto, se analizarán los antecedentes acompañados por el titular con fecha 28 de agosto de respecto de remoción de las estructuras del antiguo sistema de la cancha de infiltración.

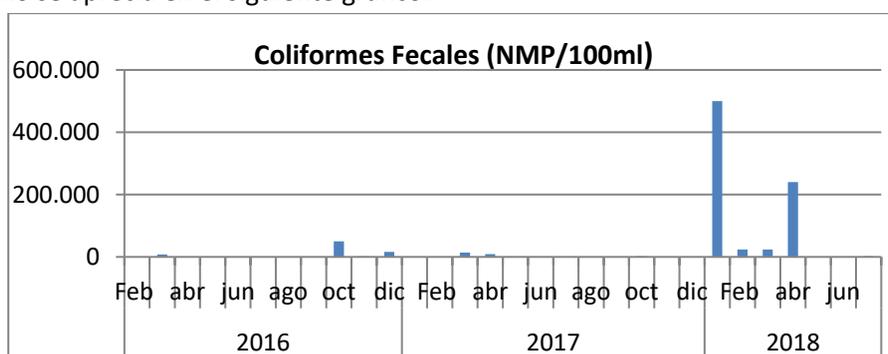
Fuente: Elaboración propia

(ii) En el marco del PdC, el titular acompañó a esta SMA los monitoreos ejecutados **desde febrero de 2016 a julio de 2018**, los que cuentan con las siguientes deficiencias: (a) la toma de muestra fue realizada por el titular y **no por una Entidad Técnica de**

**Fiscalización Ambiental** (“ETFA”), (b) se realizaron **muestras puntuales en el efluente de descarga**, cuando la obligación corresponde a **muestras compuestas**, esta última necesaria para la representatividad temporal de la muestra tomada al efluente descargado, y (c) En vista del análisis de los resultados de los monitoreos, se identificaron **concentraciones en coliformes fecales por sobre lo autorizado** en la norma (octubre y diciembre de 2016, marzo de 2017 y enero, febrero, marzo y abril de 2018), tal como se aprecia en el siguiente gráfico.

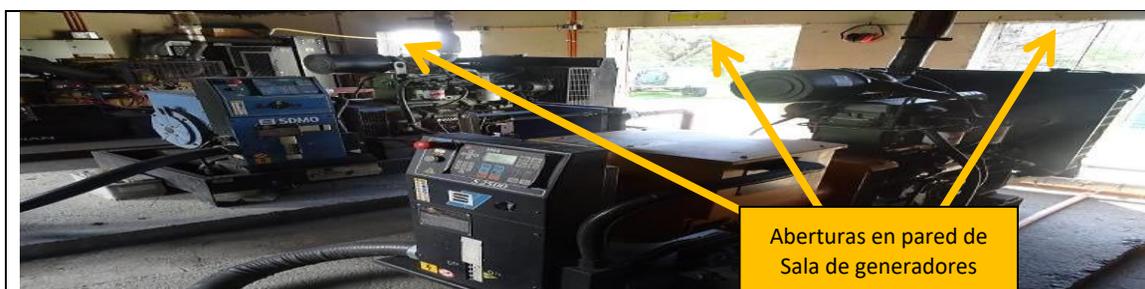
Fuente: IFA DFZ-XII-641-2015

310. En ese contexto, en inspección ambiental de 11 de noviembre de 2015, se constató que ninguno de los 3 generadores emplazados en las instalaciones del hotel, poseía un gabinete individual insonorizado. Asimismo, se observó que la sala de generadores posee un revestimiento interior con material aislante acústico, sin embargo, este no cubría la totalidad de las paredes, existiendo aberturas, todo lo cual se observa en la siguiente fotografía.

Ninguno de los generadores eléctricos disponibles contaba con gabinete de insonorización. Asimismo, se observan aberturas en pared (sin celosías) destinadas a la ventilación del recinto, además de la ausencia de material aislante acústico sobre la misma.

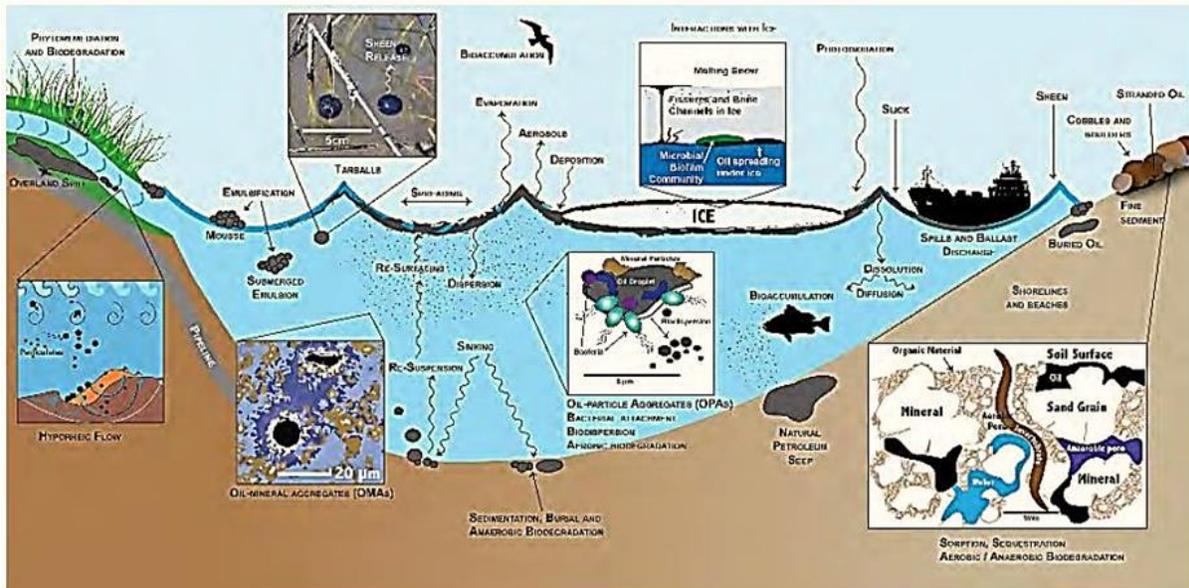
**Figura 1.** Esquema de vías de transporte y receptores en un derrame de hidrocarburos en ecosistemas acuáticos.

- La impregnación con aceites de la flora acuática, terrestre y ribereña, lo que puede causar serios trastornos en las funciones de intercambio gaseoso, respiración y fotosíntesis, lo que a su vez impacta en bajo crecimiento o mortalidad. El daño en la vegetación puede ser irreversible, dependiendo del grado de concentración de hidrocarburos y de la ubicación de éstos, como por ejemplo, son más adversos al estar próximos a la zona radicular.

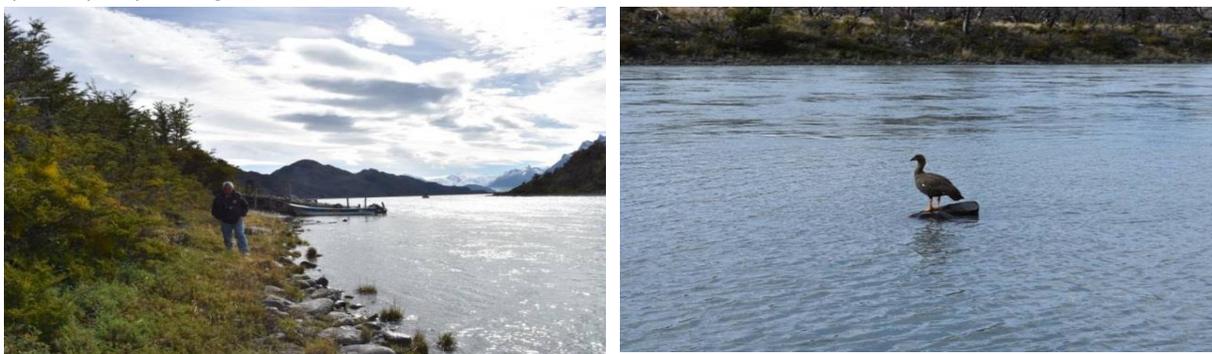
**Figura 2.** Componentes ambientales afectados por el derrame de hidrocarburos. Lado derecho ejemplar de *Canquén* sp., lado izquierdo paisaje del lugar del incidente.

**Fuente:** Fotografías correspondientes a la denuncia ID-13-XII-2017, fiscalización realizada el 15/03/2017, correspondiente a 2 días posteriores de ocurrido el derrame de hidrocarburos en el lago Grey.

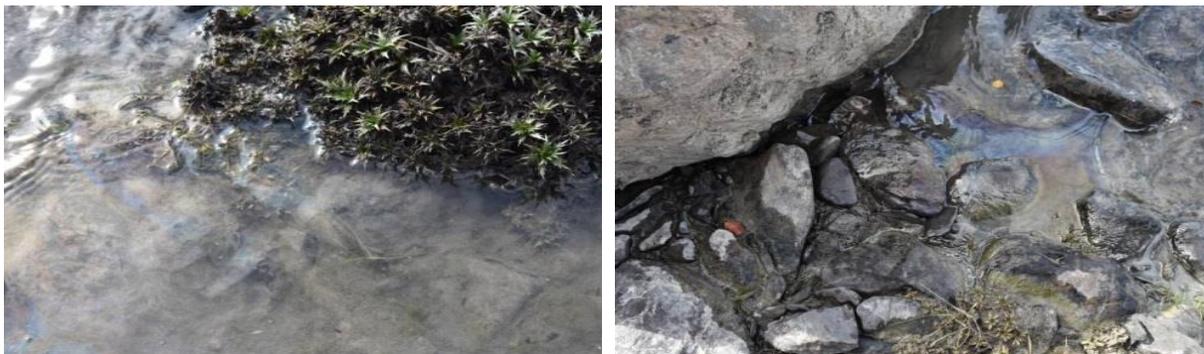
**Figura 3.** Componentes ambientales afectados por el derrame de hidrocarburos (manchas tornasol correspondientes a hidrocarburos). Lado derecho flora ribereña; lado izquierdo componentes de suelo y sedimentos en la orilla del lago.

**Fuente:** Fotografías correspondientes a la denuncia ID-13-XII-2017, fiscalización realizada el 15/03/2017, correspondiente a 2 días posteriores de ocurrido el derrame de hidrocarburos en el lago Grey.
