**RESUELVE PROCEDIMIENTO ADMINISTRATIVO  
SANCIONATORIO ROL D-103-2021, SEGUIDO EN  
CONTRA DE WALMART CHILE S.A.**

**RESOLUCIÓN EXENTA N°2073**

2. La empresa es titular del “Centro de Distribución El Peñón” (en adelante, “el Proyecto”), que consiste en la construcción y habilitación de un centro de distribución en donde se realiza la logística de recepción de la mercadería proveniente de diversos proveedores, para posteriormente ser almacenados de manera segregada. Luego, de acuerdo a los requerimientos de la empresa, se realiza la consolidación de estos productos, en forma previa a la carga antes de su despacho. Posteriormente, la carga consolidada es transportada a las distintas tiendas del país mediante operadores terceros de transporte.

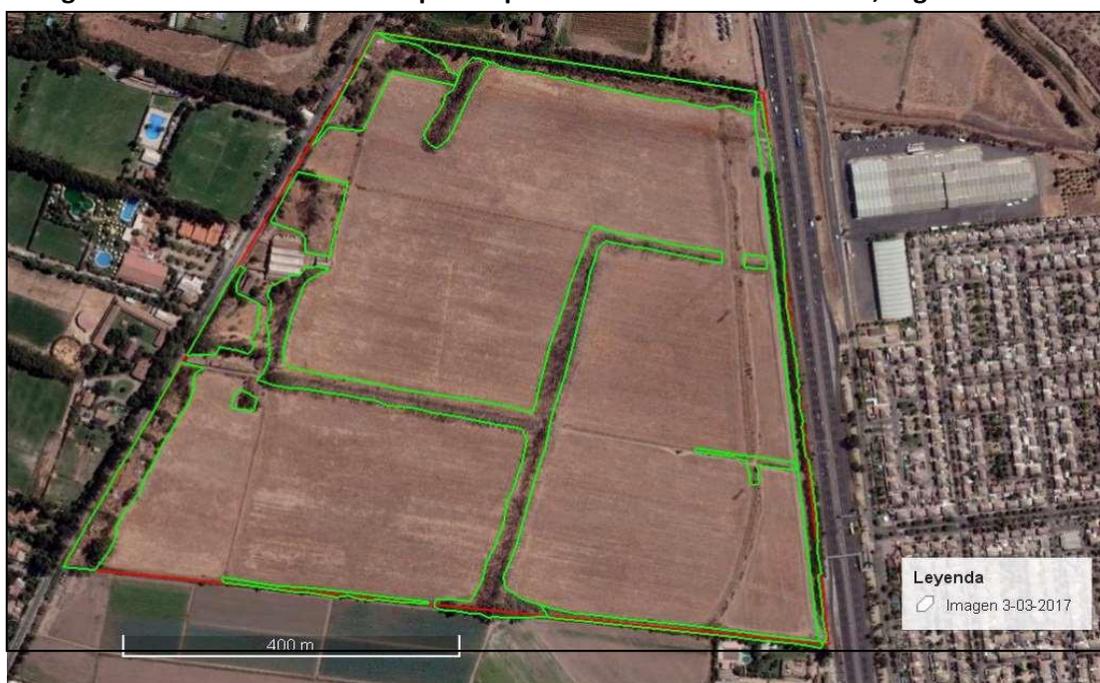
**Figura 2. “Ambiente adecuado para reptiles” en el área de influencia, según Walmart.**

190. En base a lo señalado, según la empresa, los sectores identificados como “hábitat apropiado” o “ambiente adecuado” para reptiles alcanzarían un total de 7,95 ha. Al respecto, la empresa afirma que los sectores correspondientes a “zonas de barbecho” y construcciones no constituirían hábitats donde usualmente pueda haber presencia de reptiles. A su vez, la empresa agrega que, antes de la construcción del Proyecto, el predio estaba destinado en gran parte al desarrollo de actividades agrícolas. En este escenario, según la empresa, las labores de rescate y relocalización efectuadas en abril de 2017 y febrero de 2018 habrían implicado el rescate de un 38,5% del área total del hábitat apropiado para reptiles presentes en toda el área de influencia<sup>13</sup>.

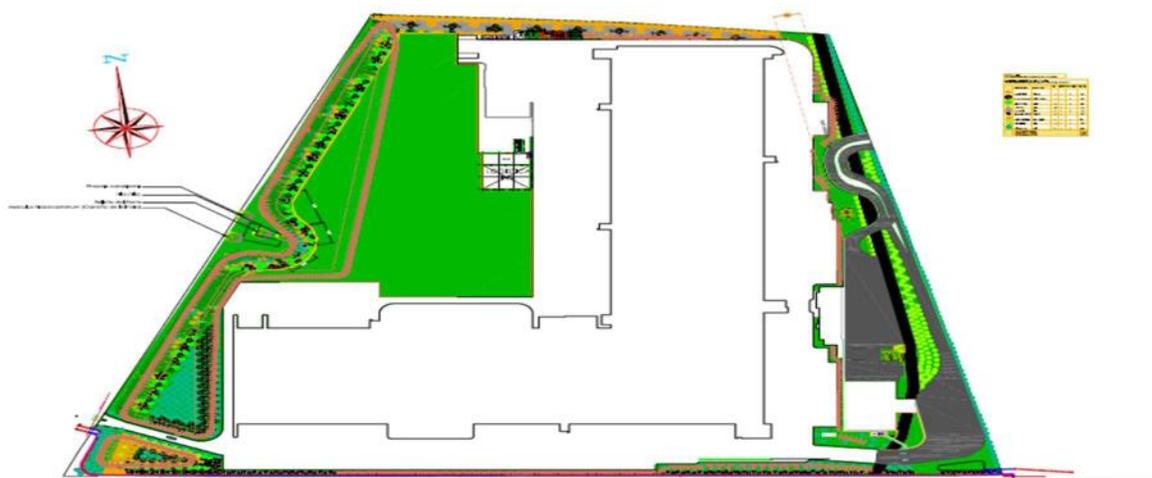
198. Por otra parte, Walmart señala que, desde el año 2018, el Proyecto ha implementado una serie de medidas relacionadas con la construcción y mantención de áreas verdes en sectores circundantes del Proyecto, tal como se muestra en la siguiente figura.

**Figura 3. Medidas asociadas a áreas verdes, según Walmart.**
