**RESUELVE PROCEDIMIENTO ADMINISTRATIVO  
SANCIONATORIO ROL D-228-2021, SEGUIDO EN  
CONTRA DE LUIS ALEJANDRO GARCÍA JOFRÉ**

**RESOLUCIÓN EXENTA N°2212**

2° El Proyecto consiste en un predio que se utiliza como vertedero para la recepción, acopio y disposición de residuos de materiales de origen vegetal, residuos inorgánicos y escombros de la construcción, provenientes principalmente de actividades municipales.

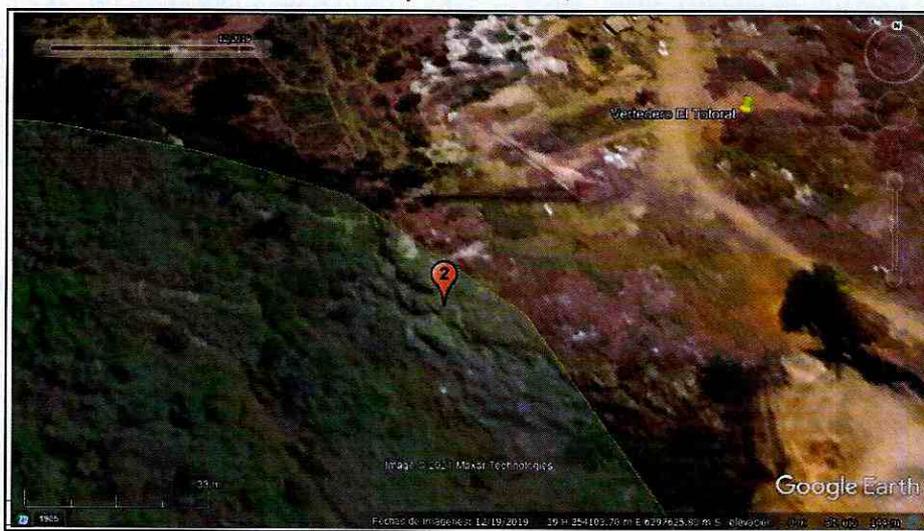
Figura 3. Ubicación y emplazamiento del Sector de Acopio Poniente del Vertedero, respecto del límite traspasado en SNQC

47° En efecto, el Informe DFZ-2021-2318-V-SRCA en la estación N° 2 “se constató que efectivamente **el material depositado ha traspasado el límite establecido para el Santuario** conforme al plano y fotografía satelital con el cual se realizó y acompañó la inspección (Figura N°4). Este punto visitado tiene como referencia la **coordenada 254.099 E; 6.297.617 N (Datum WGS 84 Huso 19S)**” (énfasis agregado).

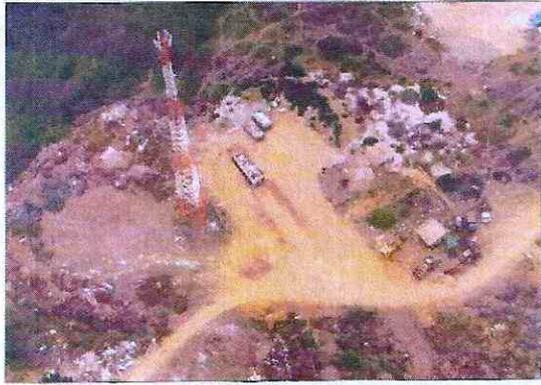
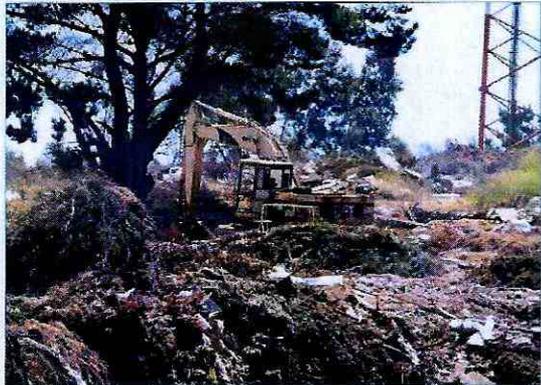
Imagen 3. Operaciones de manejo de material con maquinaria pesada

Fotografía 7.	Fecha : Junio de 2018		Fotografía 8.	Fecha : Junio de 2018	
Coordenadas DATUM WGS84, H 19	Este: 254.148 m.	Norte: 6.297.681 m.	Coordenadas DATUM WGS84, H 19	Este: 254.148 m.	Norte: 6.297.681 m.
Descripción Medio de Prueba: Imagen aérea del sector poniente donde se realiza el acopio y disposición de los materiales y que traspasó los límites del Santuario. (Fuente: Informe Vertedero El Totoral, Municipalidad de El Quisco. ID01).			Descripción Medio de Prueba: Evidencia de las operaciones de manejo del material acopiado y depositado mediante maquinaria pesada. (Fuente: Informe Vertedero El Totoral, Municipalidad de El Quisco. ID01).

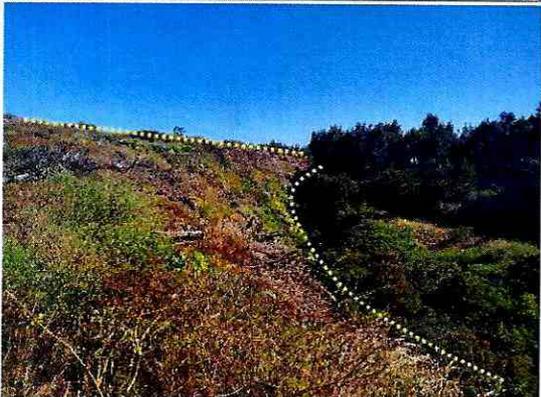
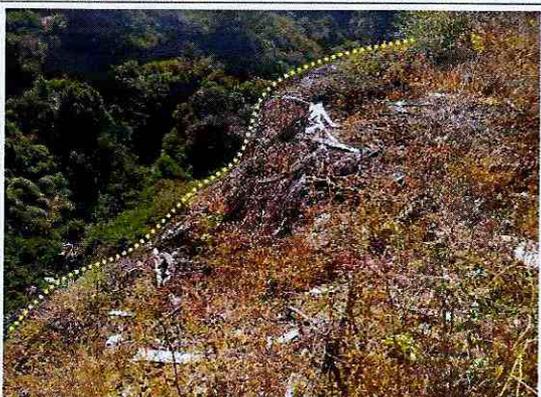
Imagen 4. Residuos y escombros al interior del SNQC en Sector de Acopio Oriente

Fotografía 9.	Fecha : 24 de Noviembre de 2020		Fotografía 10.	Fecha : 24 de Noviembre de 2020	
Coordenadas DATUM WGS84, H 19	Este: 254.277 m.	Norte: 6.297.604 m.	Coordenadas DATUM WGS84, H 19	Este: 254.277 m.	Norte: 6.297.604 m.
Descripción Medio de Prueba: Material depositado en Quebrada que se extiende hacia el interior del santuario en sector oriente.			Descripción Medio de Prueba: Evidencia del material depositado en Quebrada al interior del Santuario en sector oriente.

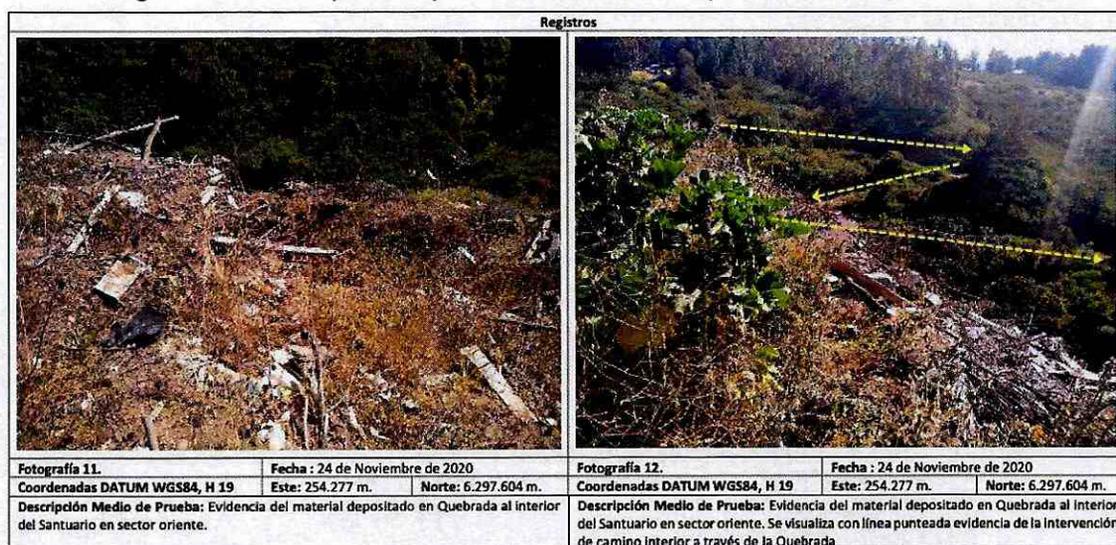
Imagen 5. Material depositado y camino en Sector de Acopio Oriente al interior del SNQC

51° A su vez, en la inspección se constató la intervención del Santuario con la construcción inconclusa de un camino de acceso a la quebrada que, según lo señalado por el Titular, se había comenzado a construir para un futuro proyecto turístico de acceso al Estero del Rosario de Córdova como parte del Santuario, y que se detuvo por instrucciones de un organismo sectorial que no identificó.

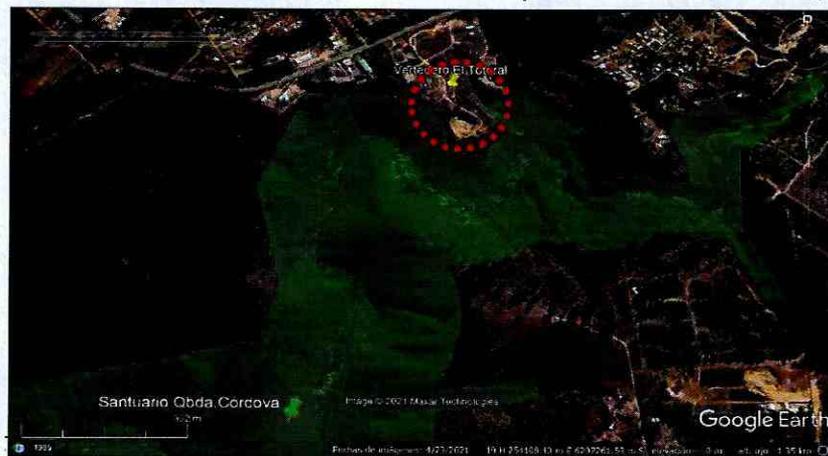
Figura 4. Ubicación del Vertedero El Totoral respecto de los límites del SNQC

56° Por su parte, el Informe DFZ-2021-2318-V-SRCA, afirma que el sitio donde se realizan dichas actividades, se encuentra colindante con una parte del límite norte del SNQC, conforme a lo indicado en el respectivo decreto que lo declara y cuya representación gráfica se puede extraer desde la plataforma del Ministerio del Medio Ambiente (plano oficial y archivo digital KMZ)<sup>4</sup>, concluyendo que **“el Vertedero El Totoral, ejecutó actividades traspasando estos límites, y por lo tanto se encuentran al interior de este sitio SNQC, aspectos constatados y acreditados en Inspección Ambiental tanto por esta Superintendencia como por el Consejo de Monumentos Nacionales”** (énfasis agregado).

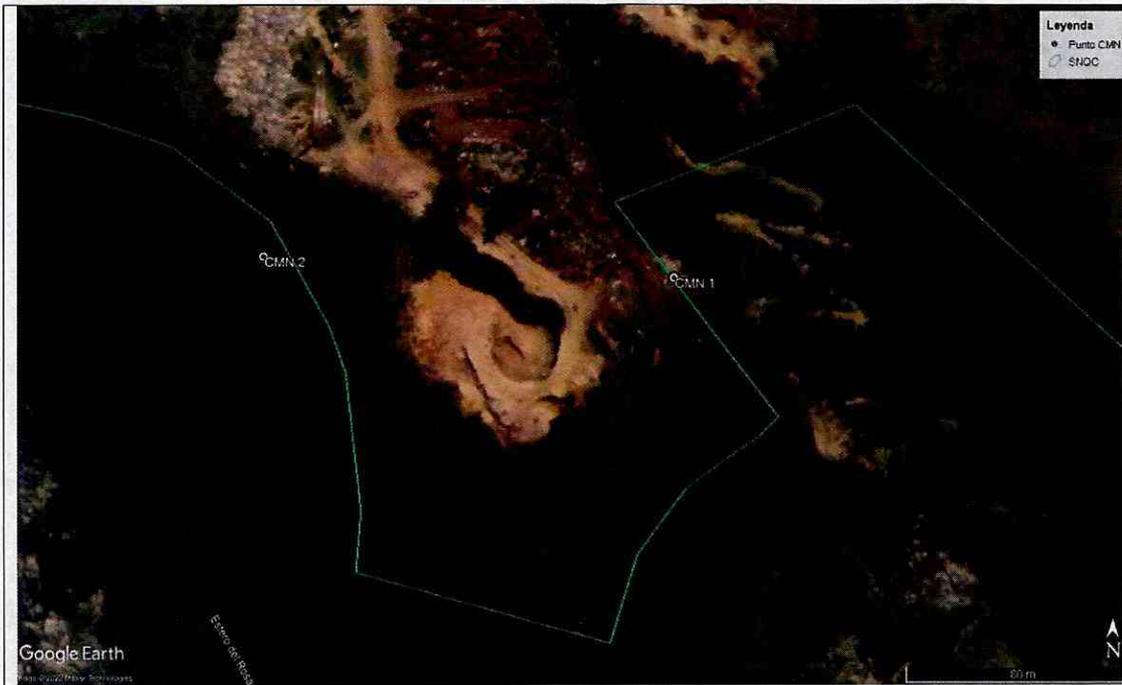
Figura 6. Imagen de intervención de SNQC por disposición de residuos

Intervención de SNQC en punto 1 sector oriente. Fecha 16 de septiembre de 2015. Fuente Google Earth.

Intervención de CNQC en punto 2 sector poniente. Fecha 22 de junio de 2016. Fuente Google Earth.

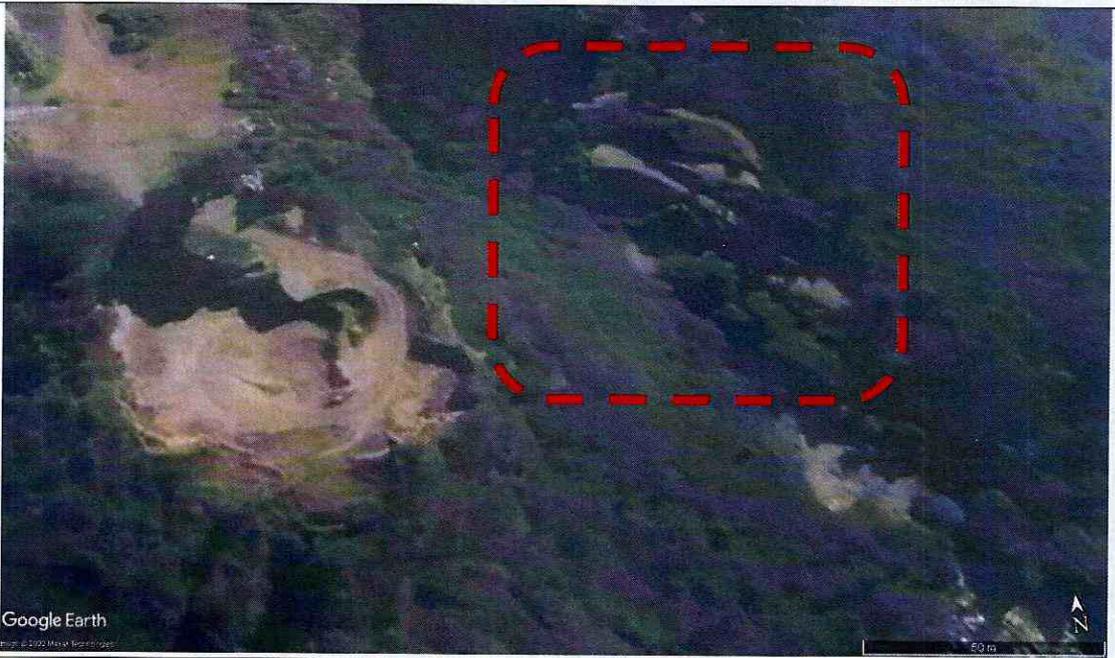
**Figura 7. Imagen de referencia de la construcción de camino al interior SNQC**

64° Por su parte, la **construcción del camino interior se verificó el 14 de agosto de 2014**, conforme se observa en las imágenes siguientes obtenidas de Google Earth:

Sin Camino al interior de SNQC. Fecha 5 de mayo de 2013. Fuente Google Earth.

Con Camino a interior de SNQC. Fecha 14 de agosto de 2014. Fuente Goole Earth.

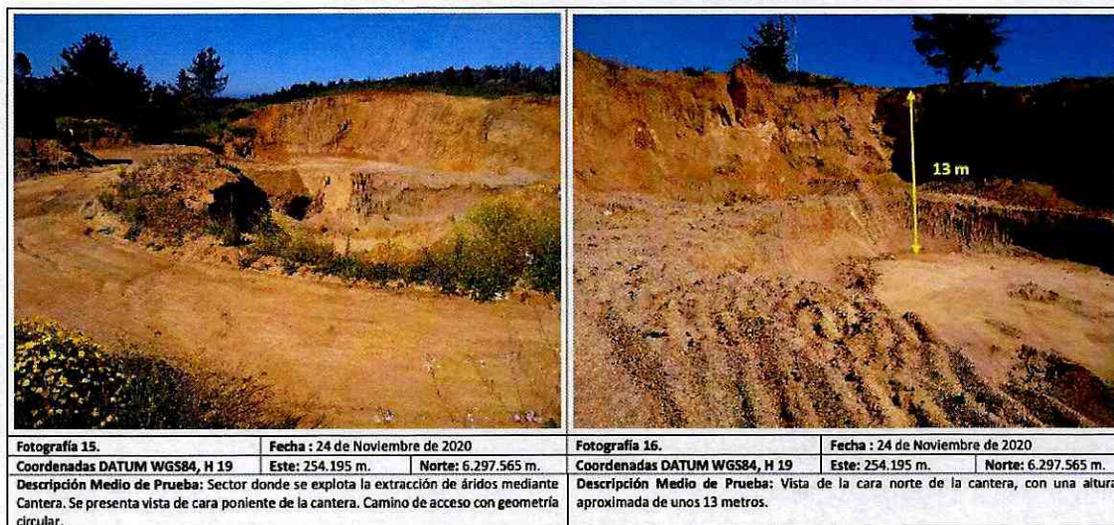
Imagen 6. Cantera, camino de acceso y altura

66° Ahora bien, conforme a lo expuesto en el Informe de Fiscalización Ambiental **“El borde de la actual cantera, más próximo al Santuario tiene como referencia la coordenada 254.172 E; 6.297.546 S (Datum WGS 84 Huso 19S)”** (énfasis agregado), que corresponde aproximadamente a una distancia de 13,2 metros.
