**RESUELVE PROCEDIMIENTO ADMINISTRATIVO
SANCIONATORIO ROL D-109-2018, SEGUIDO EN
CONTRA DE HIDROELECTRICA ROBLERIA SPA**

RESOLUCIÓN EXENTA N° 2174

Santiago, 12 de diciembre de 2022

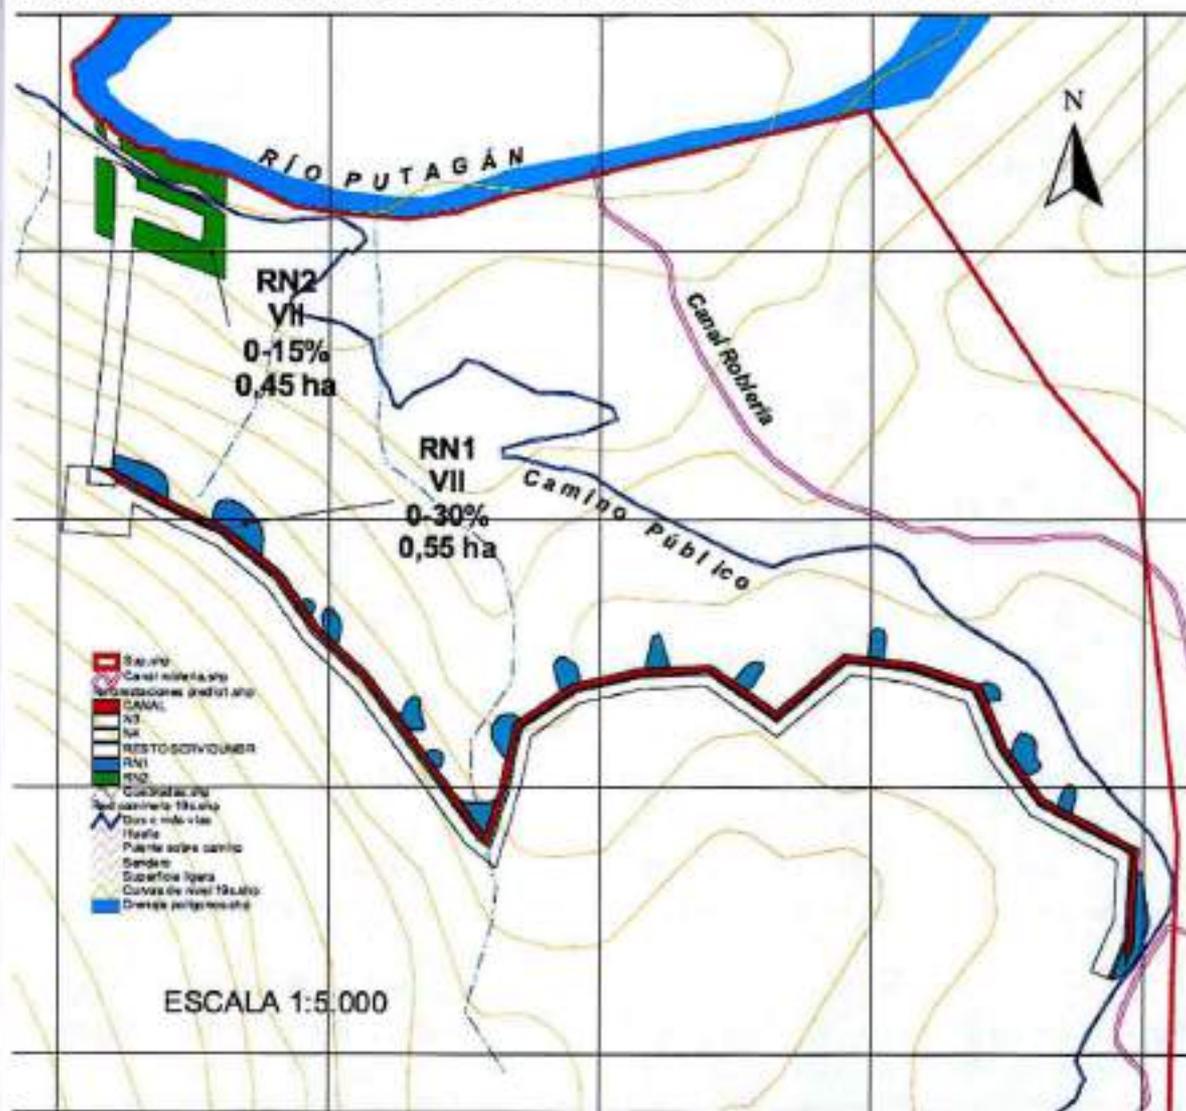
Imagen 1. Área a reforestar con bosque nativo, Hidroeléctrica Roblería (Rodales RN1 y RN2)

73. Por lo tanto, se observan cuatro zonas o rodales de reforestación -RN1 (sector "canal de aducción"), RN2 (sector "casa de máquinas"), RN3 y RQ1-, asociados al plan de manejo de obras civiles del proyecto, con diferente superficie cada uno, y determinadas especies y densidad de plantación, como se verá más adelante.

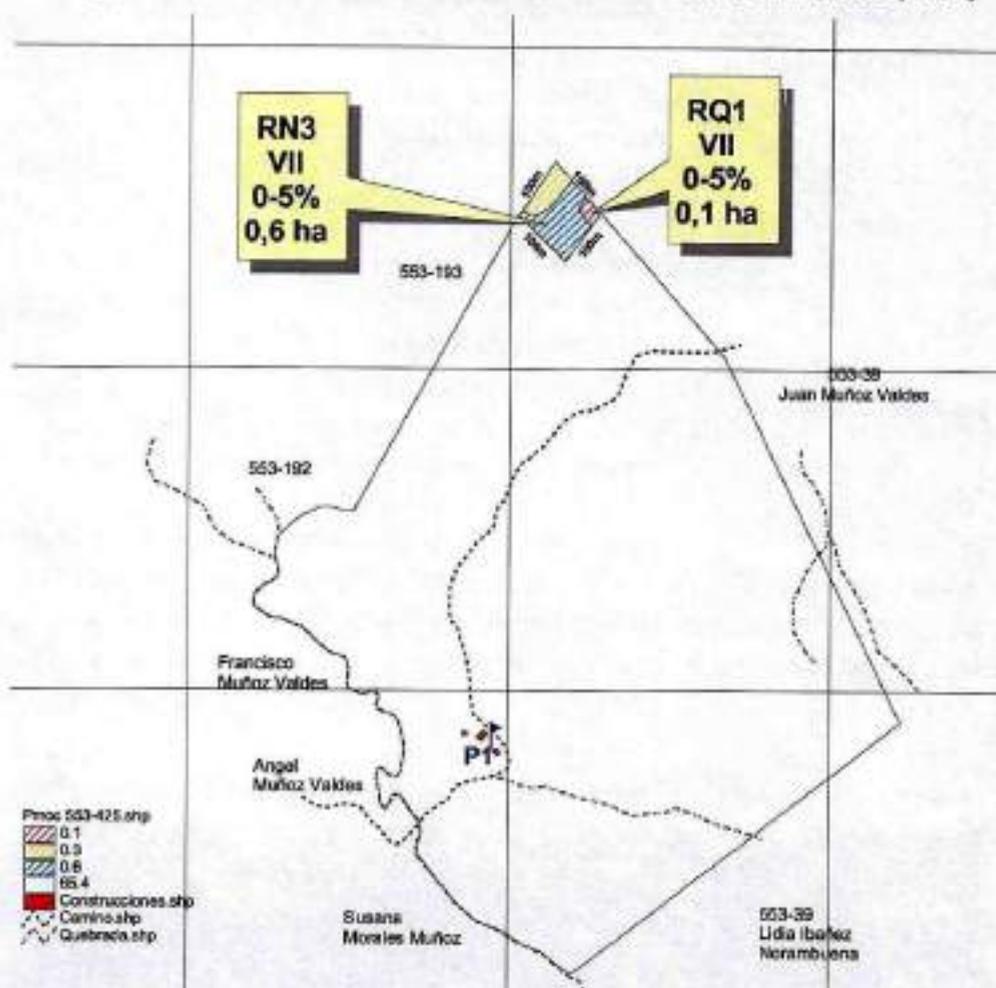
Imagen 2. Área de reforestación Hidroeléctrica Roblería (rodales RN3 y RQ1)

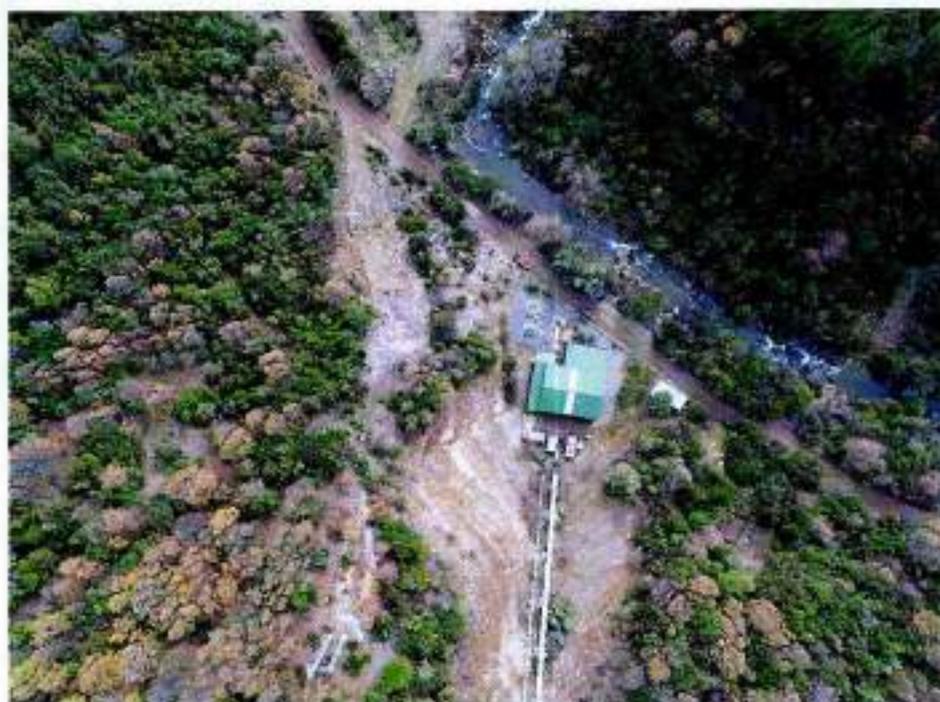
75. A continuación, la siguiente imagen aérea, obtenida durante la inspección ambiental de fecha 3 de julio de 2019, da cuenta de la situación observada en el sector "casa de máquinas" (rodal RN2). Según el área de intervención aprobada conforme al plan de manejo, es posible sostener que no se cumple con el área de reforestación aprobado para dicha zona.

Imagen 3. Imagen aérea del sector casa de máquinas, de fecha 3 de julio de 2019

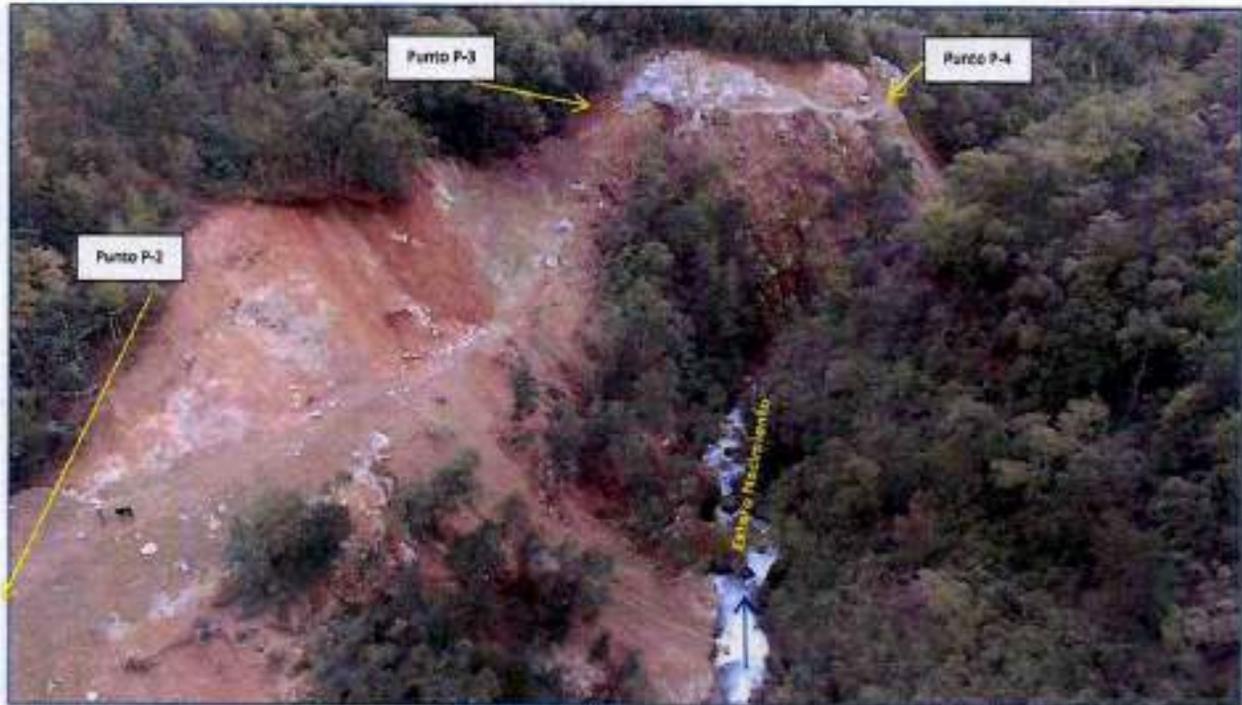
Figura 2. Taludes y puntos inspeccionados por la DGA, en inspección de 25 de septiembre de 2018

Fotografía N°2. Ubicación aproximada de puntos inspeccionados. Imagen de 25 de septiembre de 2018. Vista norte sur.

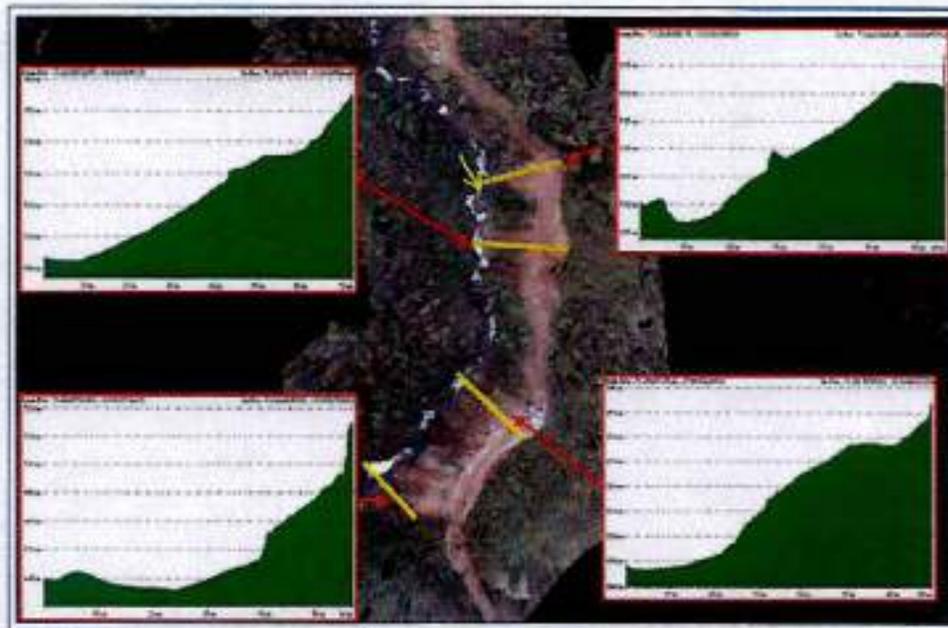
Imagen 2. Gráficos de perfil que muestran los desniveles generados por los derrumbes en el sector.

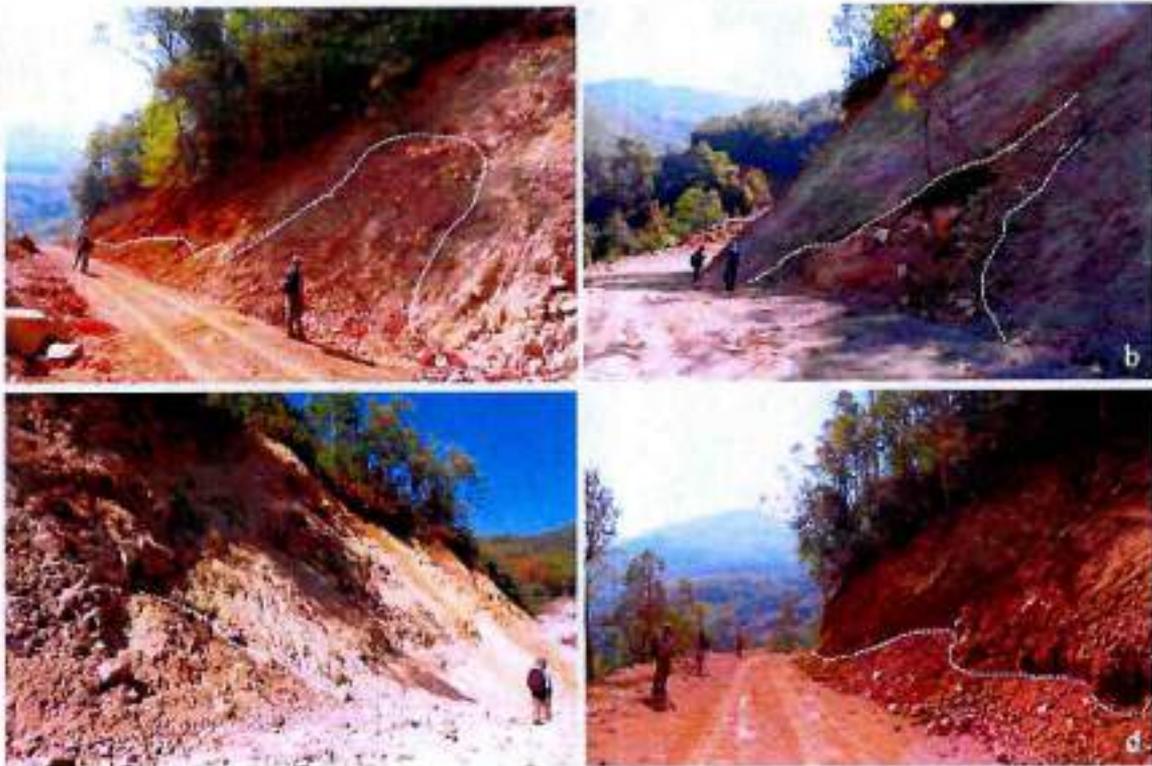
Figura 3. Imágenes de remociones en masa, constatadas por el Sernageomin, con fecha 3 de abril de 2019

Figura 8: Imágenes de varias remociones en masa o sectores susceptibles a generarlas, a lo largo de los caminos del sector.

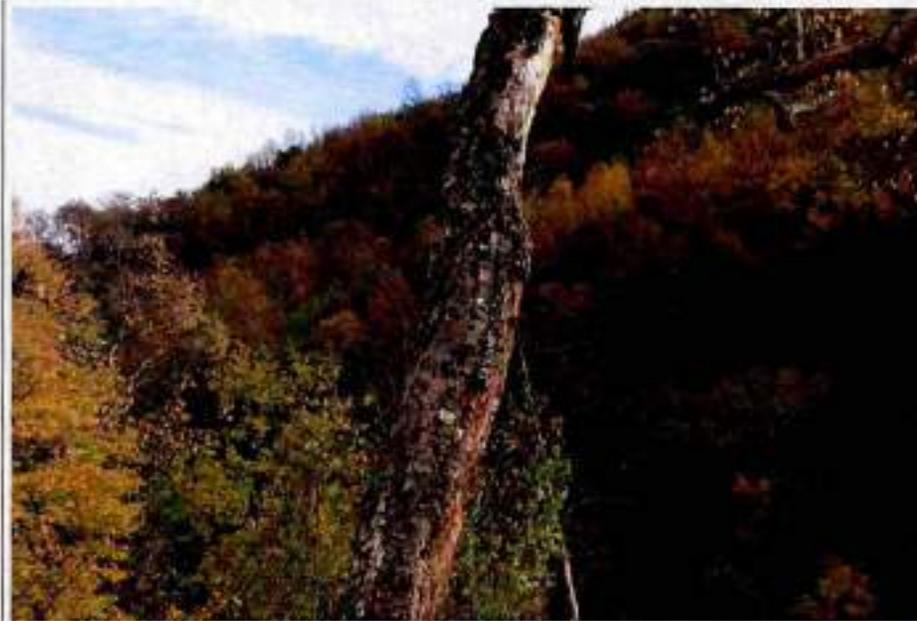
Figura 4. Árboles muertos, al costado de la faja de construcción del acueducto, con perforaciones realizadas por Carpintero Negro

Figura 27.	Fecha: 03 de julio de 2019	
Coordenadas DATUM WGS84 HUSO 19	Coordenada Norte: 6129248	Coordenada Este: 306525
Descripción de medio de prueba: Trocos de árboles muertos a un costado de la faja de construcción del acueducto, en los cuales se observan perforaciones realizadas probablemente por el Carpintero Negro para alimentarse de larvas existentes en su interior. El Carpintero Negro está clasificado en Peligro de Extinción para la Región del Maule, según Reglamento de la Ley de Caza, siendo los bosques afectados por las obras de construcción del acueducto parte del hábitat ocupado por esta especie.

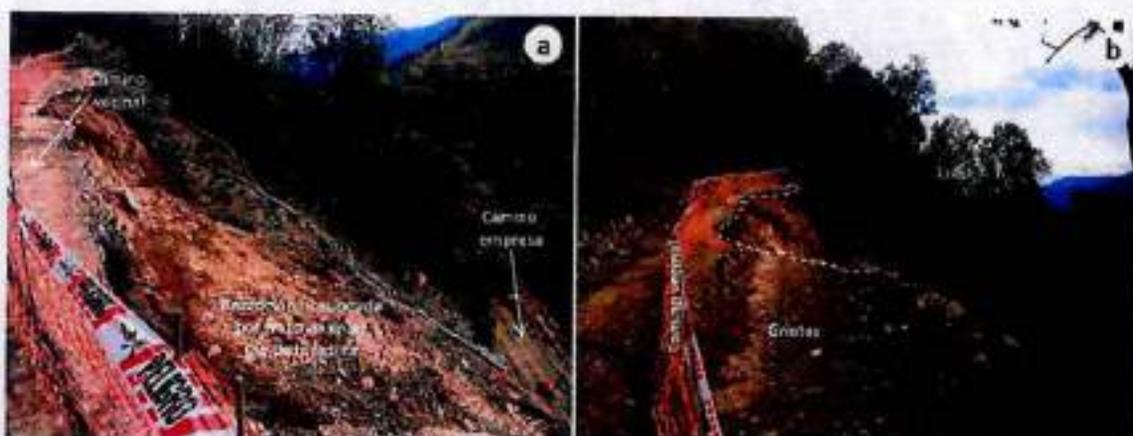
Figura 5. Estado camino vecinal, observado en inspección del Sernageomin, de 11 de octubre de 2018

Figura 10. Cabera de deslizamiento en camino vecinal. a) Se observa en línea punteada el escarpe activo que se originó tras la remoción de material. b) detalle de las grietas de tracción.

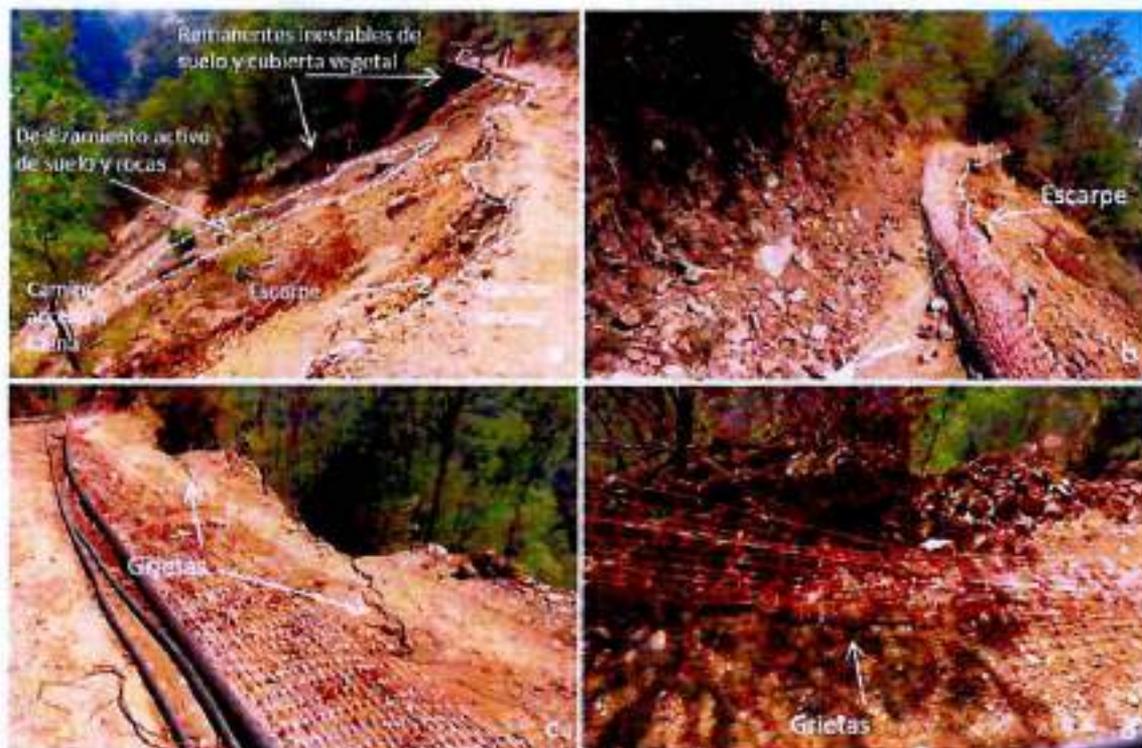
Figura 6. Remoción en masa que afectó el camino vecinal, observada por el Sernageomin en inspección de 3 de abril de 2019

Figura 5: a) y b) Escarpe de remoción en masa que destruyó totalidad de tramo del camino vecinal. Imágenes de los depósitos de deslizamiento de suelo y rocas se observan en vista desde camino de acceso a faena, se detallan en la siguiente figura. c) y d) Grietas extensionales en bordes del escarpe evidenciando alta inestabilidad en camino vecinal. Sector vulnerable a generar nuevos deslizamientos.

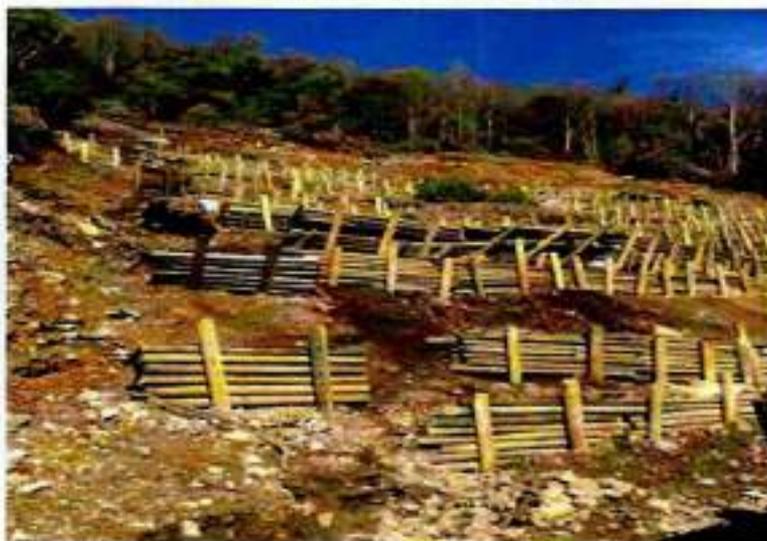
Figura 7. Remoción en masa que afectó el camino vecinal, observada por el Sernageomin en inspección de 3 de abril de 2019

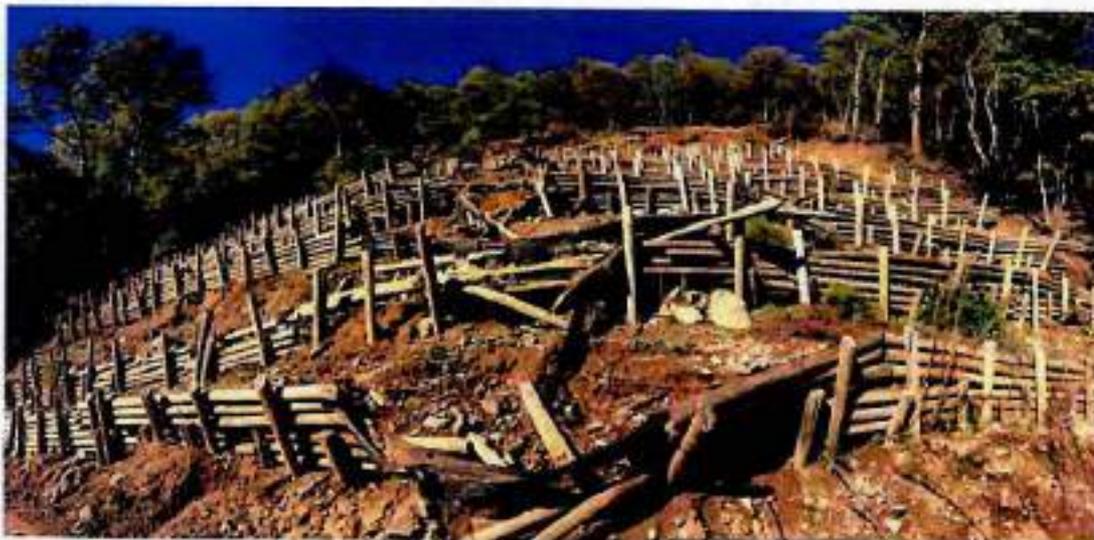
Figura 8. Remoción en masa de suelo en Talud 2 Pk 1+190 a 1+230, vis

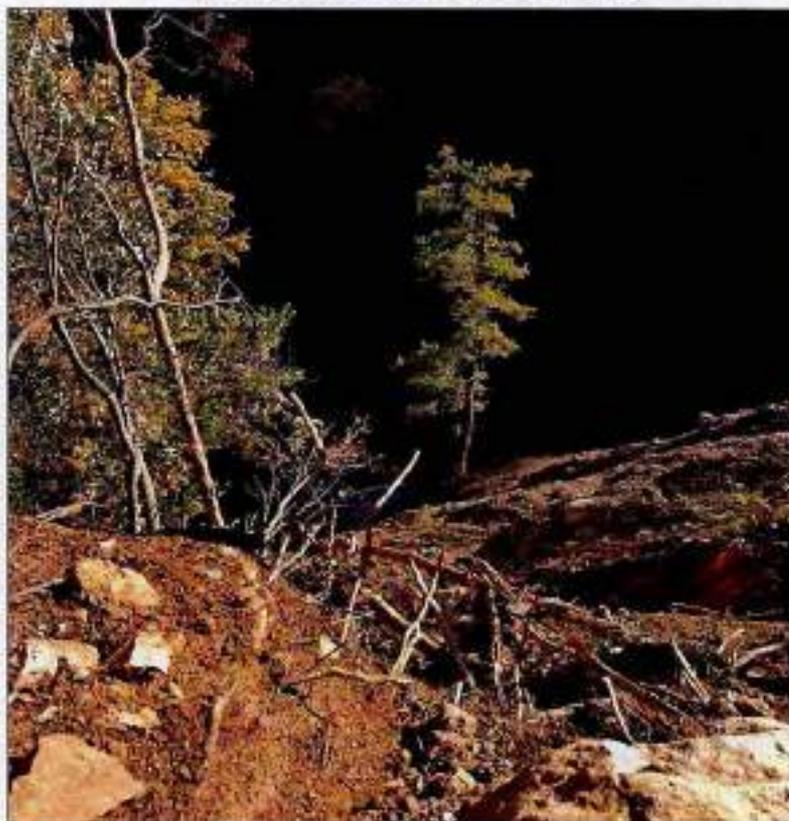
Imagen 5. Deslizamiento de material debido a la habilitación de la faja, en sector apozamiento del estero Nacimiento (15-06-2018)

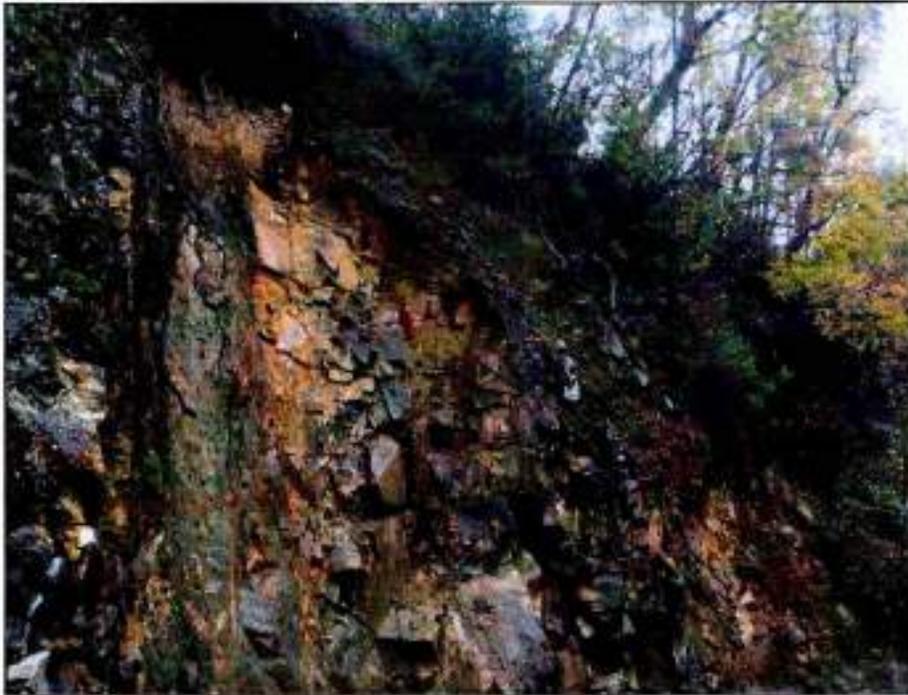
Imagen 6. Estado ladera contigua al canal Roblería, previo a remoción de material con riesgo de nuevos deslizamientos (06-06-2019)

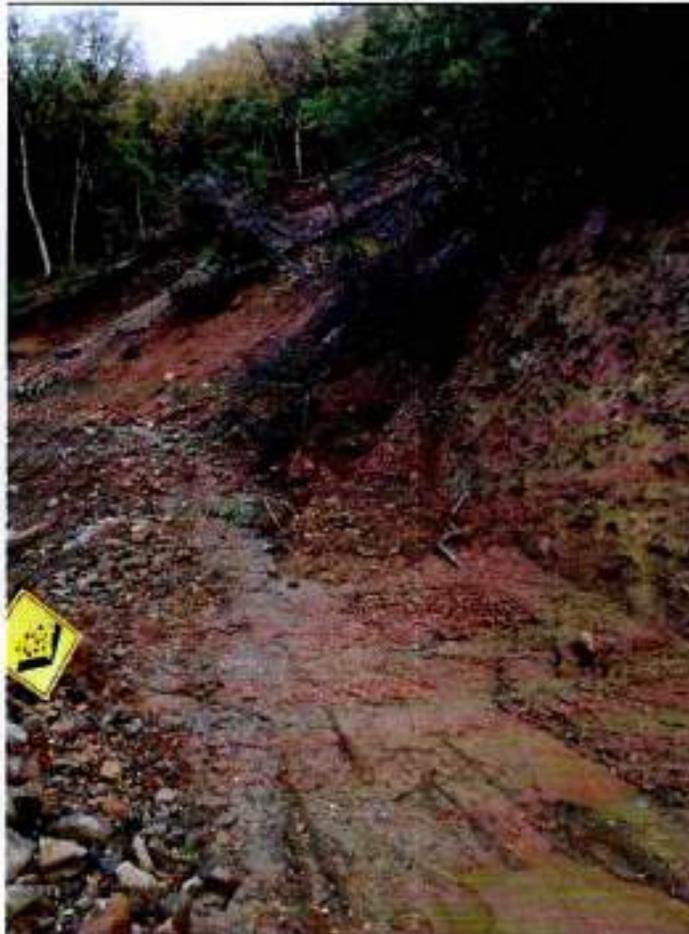
Imagen 7. Material caído en sector derrumbe camino vecinal (14-06-2019)

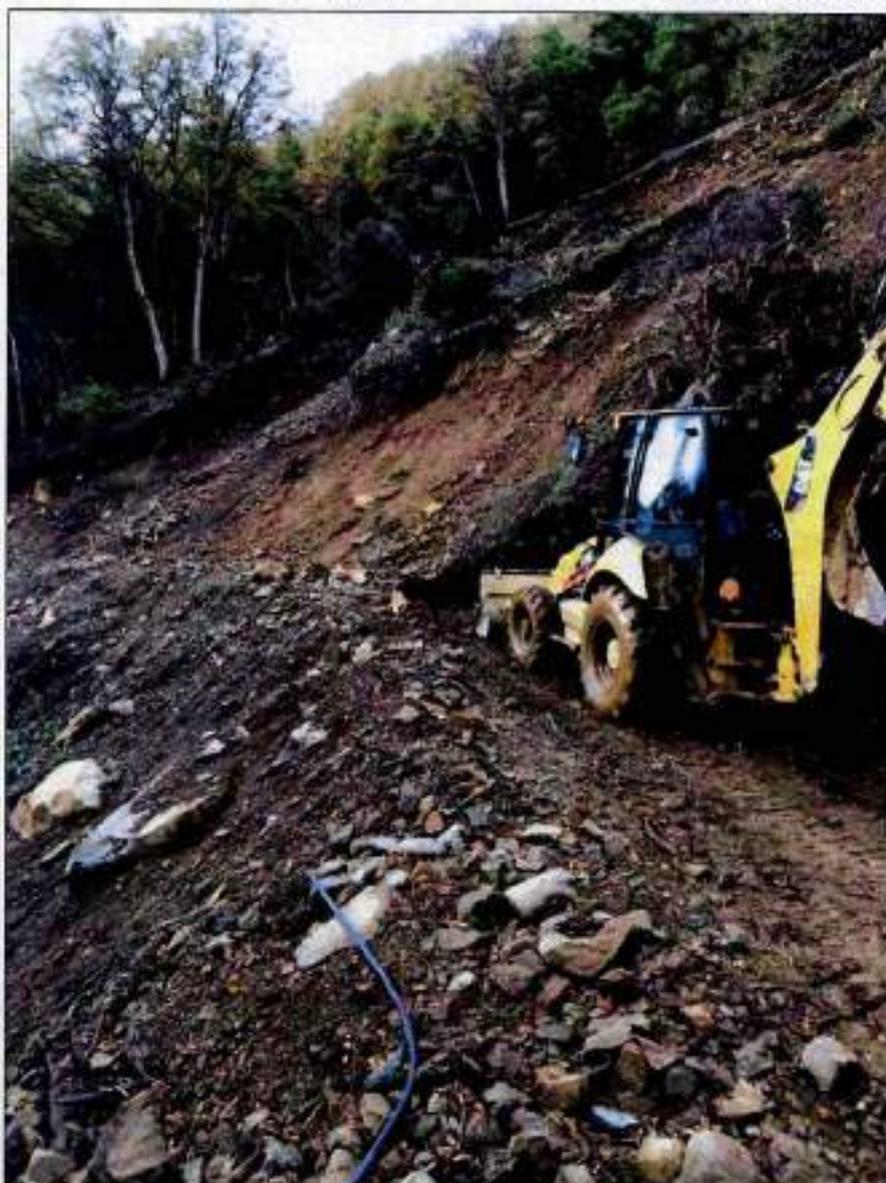
Imagen 8. Labores de limpieza, faja proyecto Acueducto Estero Nacimiento (15-06-2019)

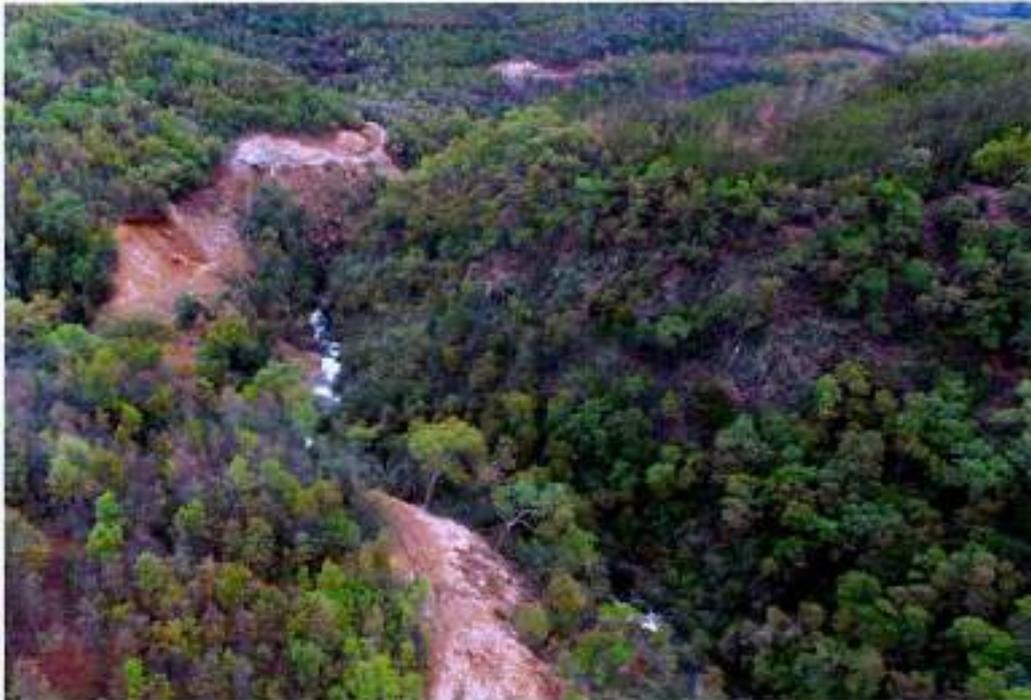
Imagen 9. Imagen aérea ladera estero Nacimiento, remitida por la interesada (01-04-2019)

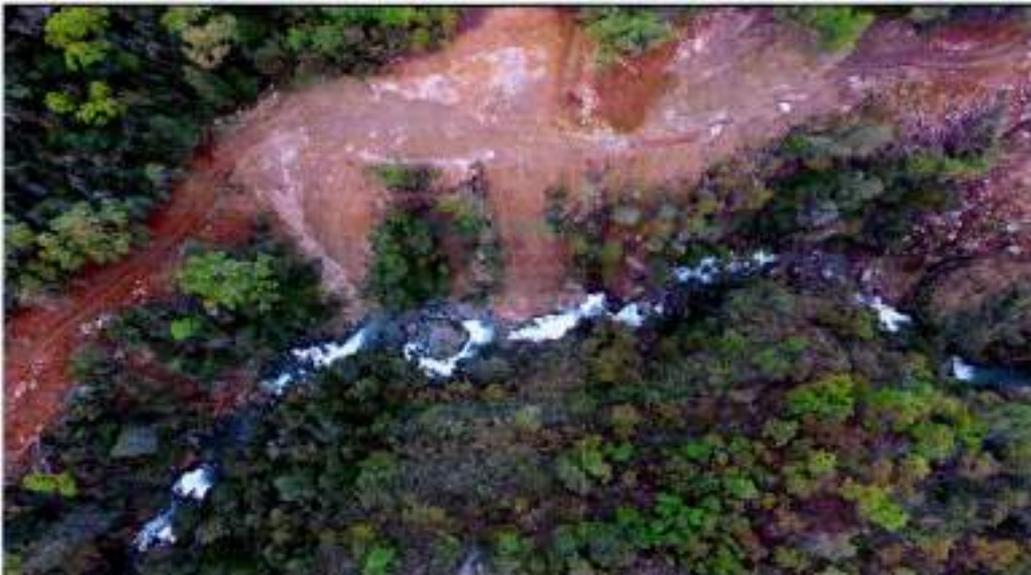
Imagen 10. Imagen aérea ladera estero Nacimiento, remitida por la interesada (01-04-2019)

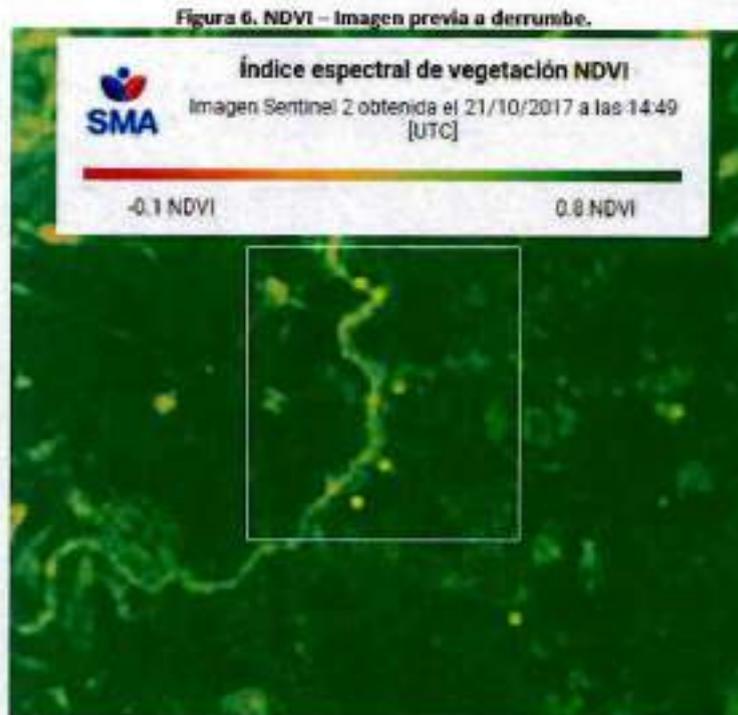
Imagen 11. Imagen Sentinel 2, sector estero Nacimiento, previo a derrumbe (21-10-2017)

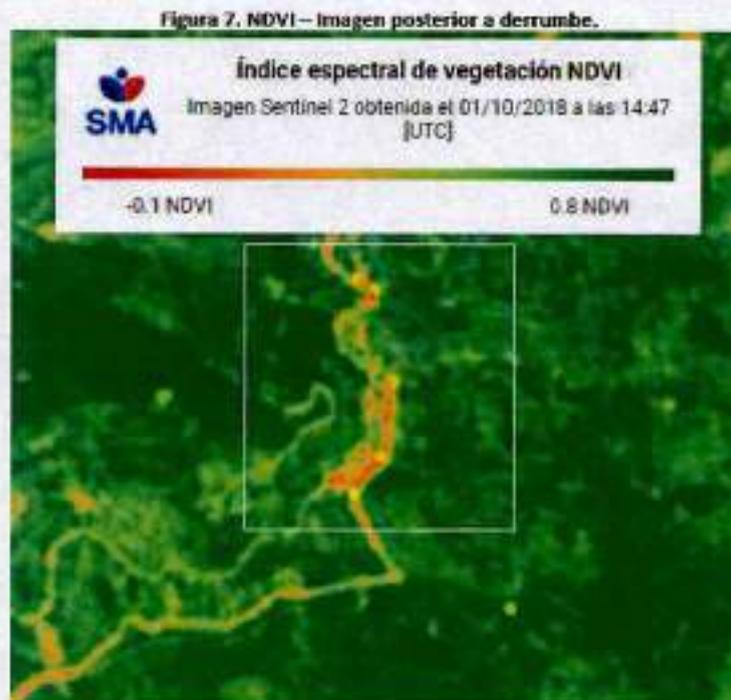
Imagen 12. Imagen Sentinel 2, posterior a derrumbe (01/10/2018)

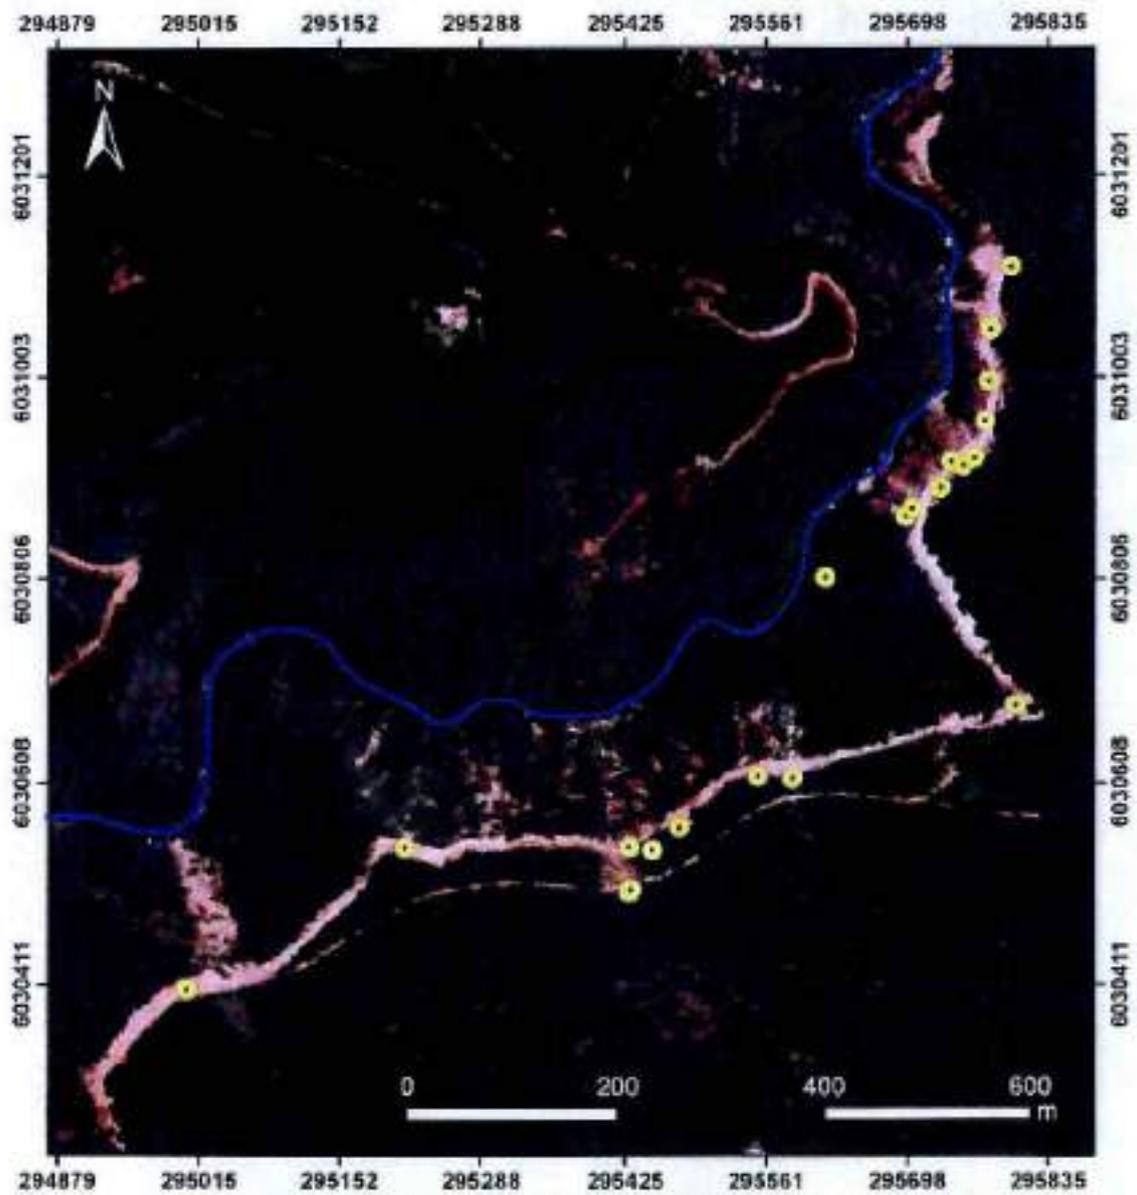
187. Adicionalmente, conforme a lo informado por parte del Sernageomin, mediante el documento INF-02-Maule-2019, se identificaron 20 puntos o zonas afectadas por remociones en masa, cauces y quebradas intervenidas, y taludes inestables, conforme se observa en las siguientes figuras:

Figura 9. Puntos afectados por remociones en masa

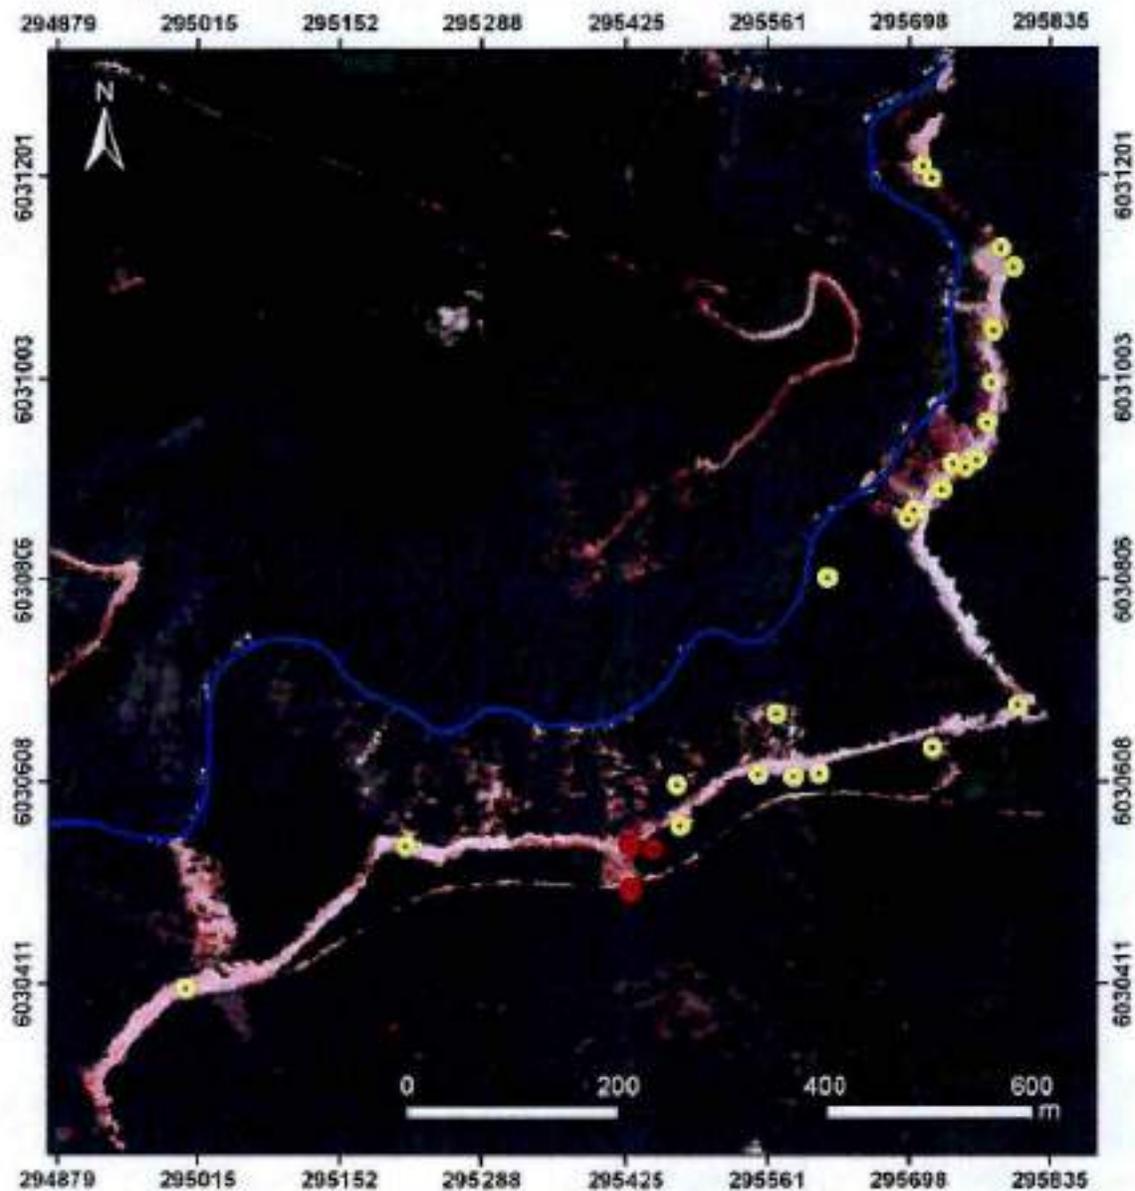
Figura 11. Puntos de deslizamiento en el camino vecinal (círculos color magenta)

188. Se puede observar que el camino vecinal, cuyo uso es de tránsito habitual por la comunidad local, ha sido afectado en tres sectores, y ha sido parcialmente destruido en la zona identificada en círculos color magenta en la figura 4 del documento INF-02-Maule-2019. A su vez, el proceso de deterioro ha sido progresivo desde 2018, ya que los deslizamientos activos y permanentes han disminuido el ancho del camino, el que, en abril de 2019, presentaba 1 metro de ancho, y ha aumentado el efecto lateral por la presencia de grietas identificadas por el INF-Maule-04.2018, del Sernageomin, lo que aumenta el área de deterioro del camino vecinal.

189. Por otro lado, se concluye que los puntos P1, P2 y P3 de la Figura 10, al ser puntos de remociones activas, continuarán destruyendo el camino vecinal. Así, solo es posible concluir que la relevancia del daño causado al camino vecinal, y por ende la exposición a un peligro inminente de caídas de los habitantes que circulan por el sector,

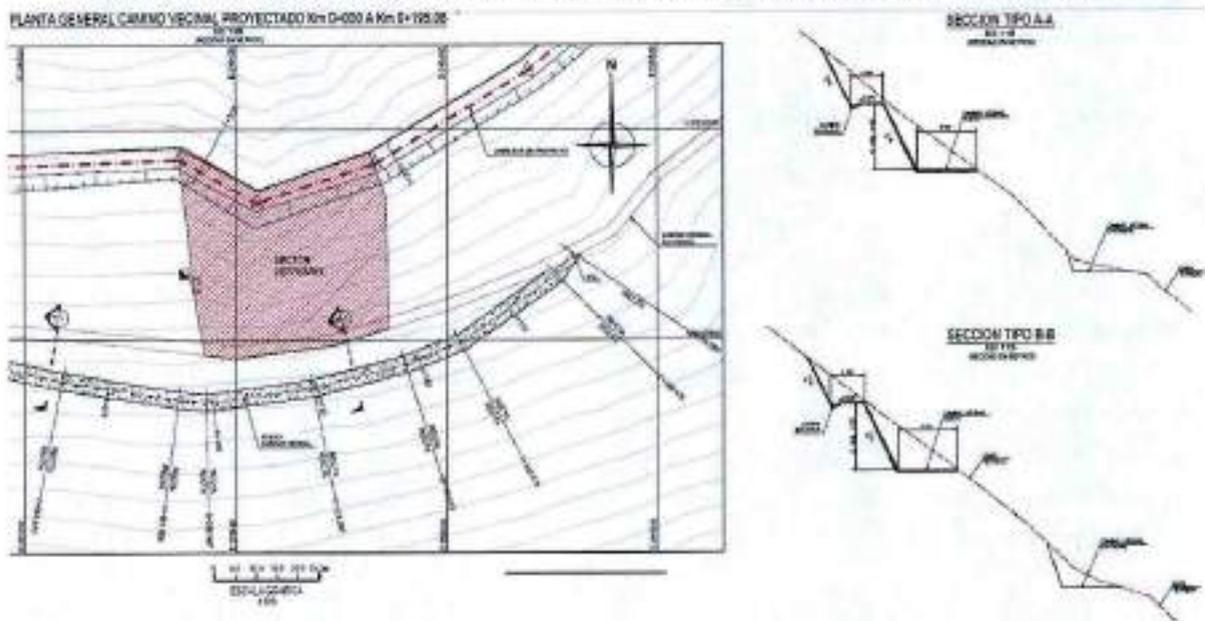
Figura 12. Plano camino vecinal proyectado y sector donde se produjo el derrumbe

315. A continuación, mediante escrito de fecha 1 de enero de 2019, el titular adjuntó una cartografía y perfiles, dando cuenta de la solución propuesta para el camino vecinal, donde se observa que el diseño de ingeniería adoptado consiste en la modificación del emplazamiento del camino existente. Según lo indicado, ello se debería a la imposibilidad de recuperar el trazado original, por el nivel de afectación de la ladera. En su lugar propone un nuevo trazado, constituyendo en consecuencia un nuevo camino vecinal, lo cual da cuenta de la magnitud del daño que se ha ocasionado en la ladera.

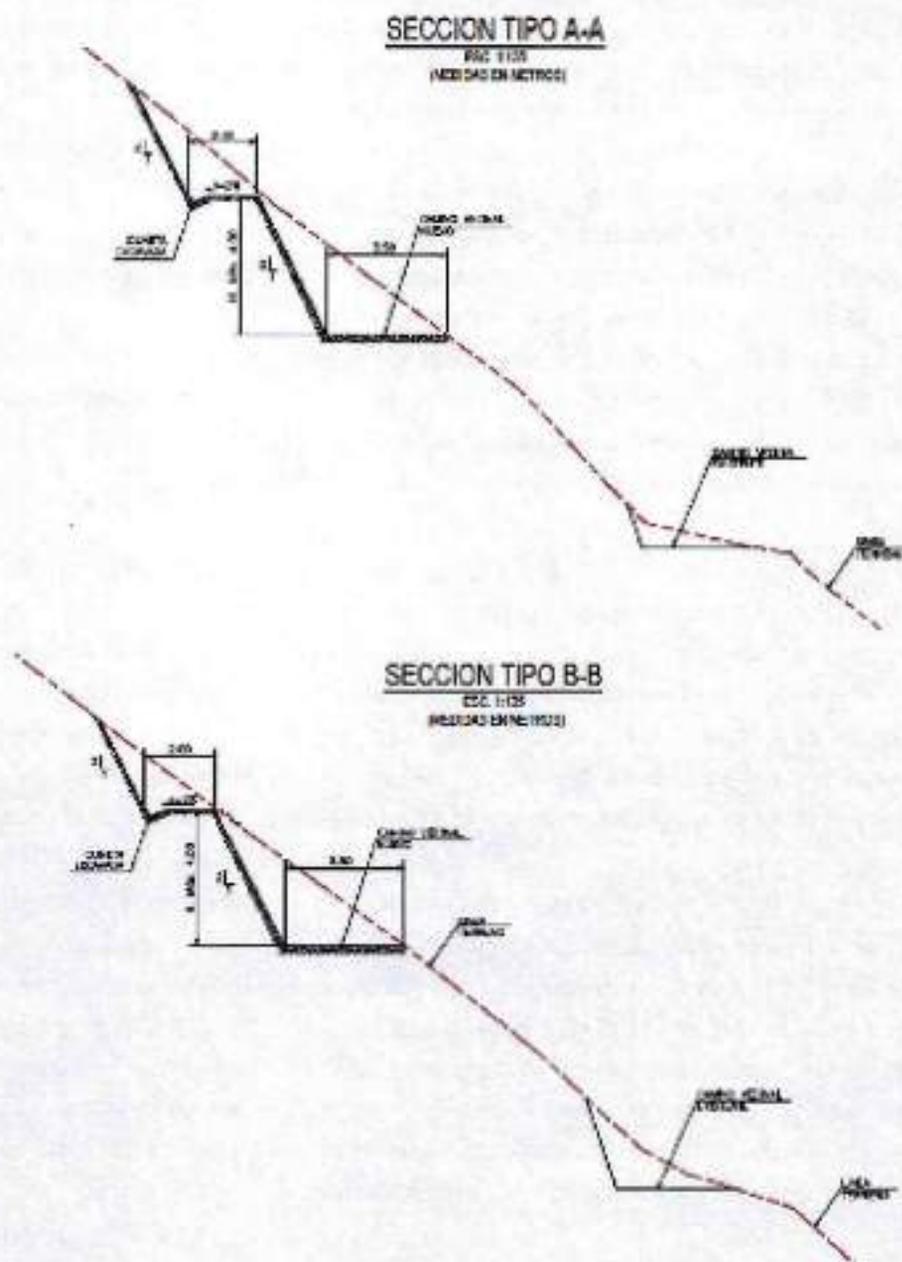
Figura 13. Corte transversal sector derrumbe de camino, ampliado

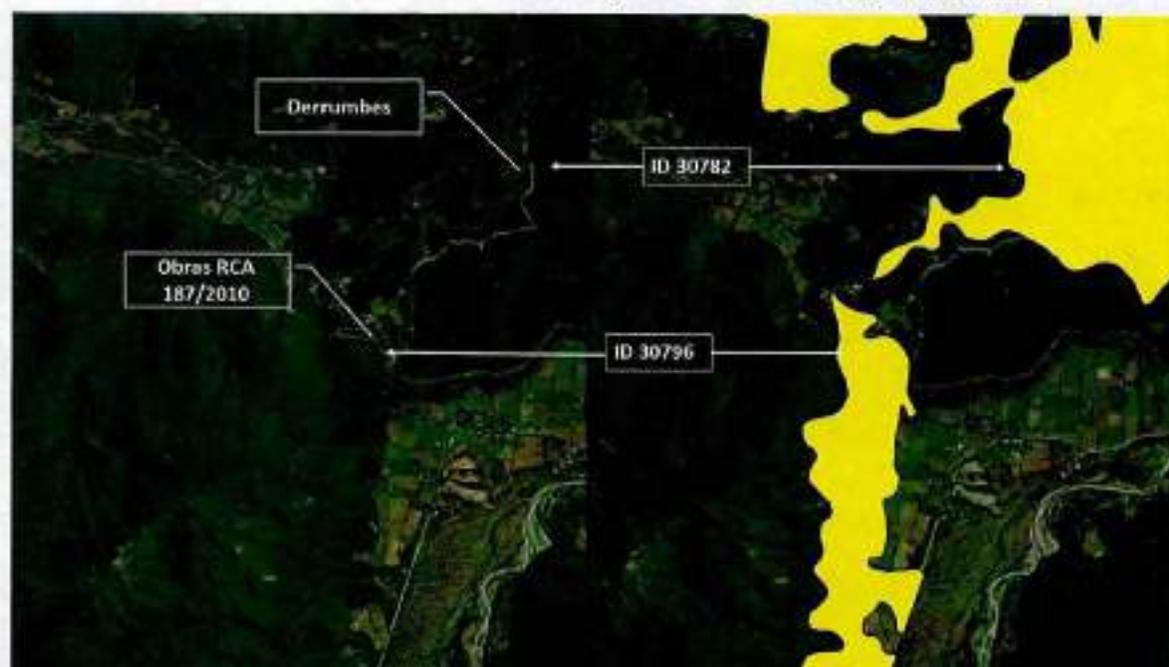
Figura 14. Ubicación de las obras del proyecto, en relación con el bosque nativo identificado mediante el estudio sobre recursos vegetacionales de la Región del Maule

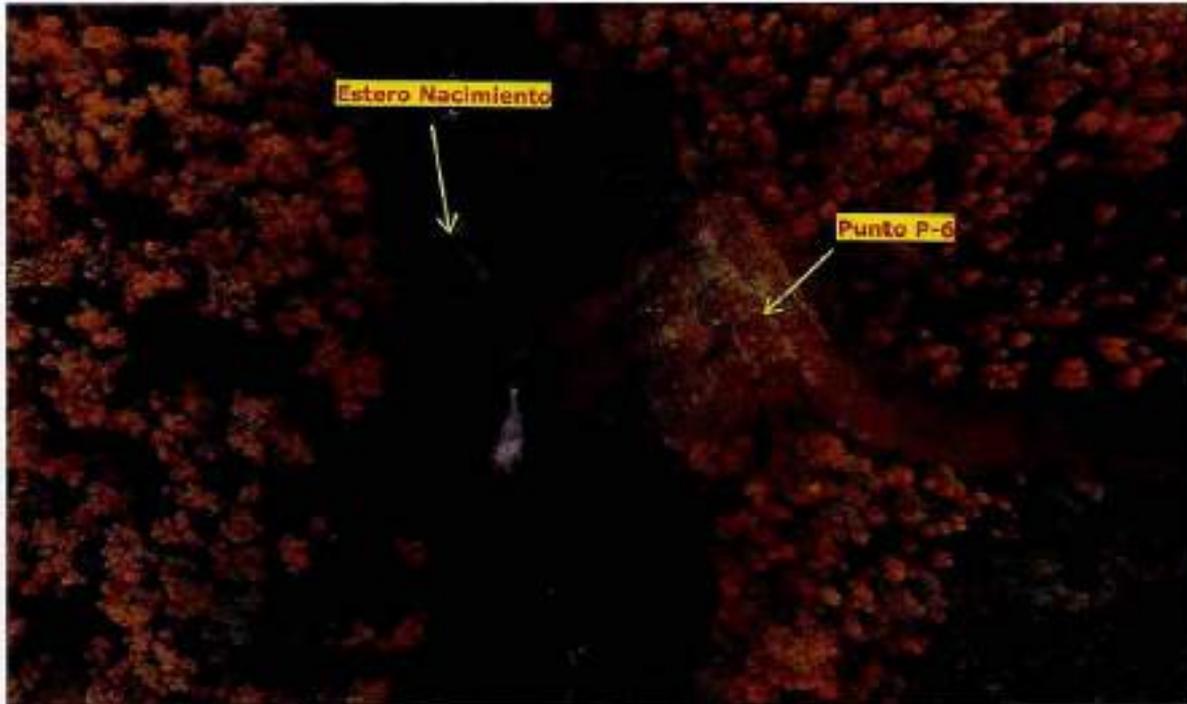
343. En primer término, el Informe Técnico de Fiscalización N° 34/2018 de la DGA, de 24 de julio de 2018, constata la existencia de un derrumbe en el punto identificado como P-6, ubicado en coordenadas WGS 84, huso 19, 295.702E y 6.030.851N, y que derivó en que parte del material se depositara en la ribera izquierda del estero Nacimiento, siendo la diferencia de nivel entre el inicio del derrumbe y el estero de aproximadamente 70 metros. Además, el INF-Maule-04.2018, del Sernageomin, de 11 de octubre de 2018, concluyó que, a raíz de la construcción de obras en la ladera y los consecuentes deslizamientos y remociones en masa, *"(...) efectivamente existe un riesgo de represamiento del estero el cual puede afectar el sector de las terrazas bajas del río Putagán (...)"*. Por su parte, el Informe Técnico de Fiscalización N° 43/2018, de la DGA, de 27 de septiembre de 2018, constató la existencia de 6 puntos con intervención de cauces. Entre los efectos acreditados, se señala por parte del organismo sectorial competente que: *"La quebrada en el punto P-1 se encuentra obstruida entre dicho punto y el estero Nacimiento, mientras que las quebradas en puntos P-2 y P-3 están totalmente cubiertas con gran cantidad de material de escarpe (tierra, piedras, árboles y rocas). (...) en el mismo tramo, ha caído material de escarpe en la ribera del estero Nacimiento, generando zonas de depósito de material que ha sido evacuado producto del escurrimiento de las aguas, visualizándose en partes el material sobre rocas y la ribera misma. (...) las obras actualmente se ejecutan en el sector del estero Nacimiento, pueden significar el entorpecimiento total al libre escurrimiento de las aguas del mismo, lo que puede afectar a terceros en cuanto a su disponibilidad."*

Imagen 16. Fotografía aérea de la intervención en el punto P-6, obtenida por la DGA

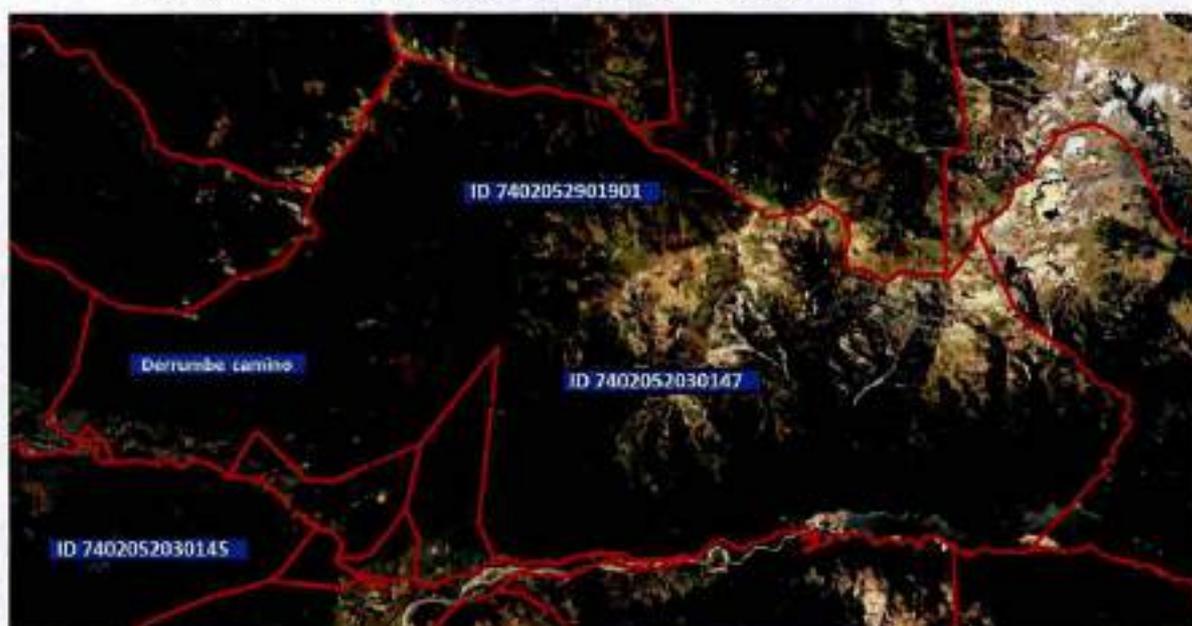
Figura 15. Manzanas censales ubicadas en el sector de Roblería (Censo 2017)

369. Respecto de la determinación de la cantidad de población afectada, esto puede verificarse en base a la información contenida en el censo efectuado el año 2017, específicamente respecto de las manzanas censales rurales que levantan la información del sector de Roblería, de la comuna de Linares. A continuación, la Figura 15 muestra las tres manzanas censales ubicadas en el área de influencia del proyecto, así como el punto de derrumbe del camino, donde se observa que existen tres manzanas censales emplazadas en torno al proyecto.

370. Por su parte, en la siguiente tabla se indica la cantidad de habitantes asociados a las tres manzanas censales señaladas anteriormente:
