**RESUELVE EL PROCEDIMIENTO ADMINISTRATIVO  
SANCIONATORIO ROL D-073-2016, SEGUIDO EN  
CONTRA DE MINERA MONTECARMELO S.A.**

**RESOLUCIÓN EXENTA N°467**

**Santiago, 14 de marzo de 2023**

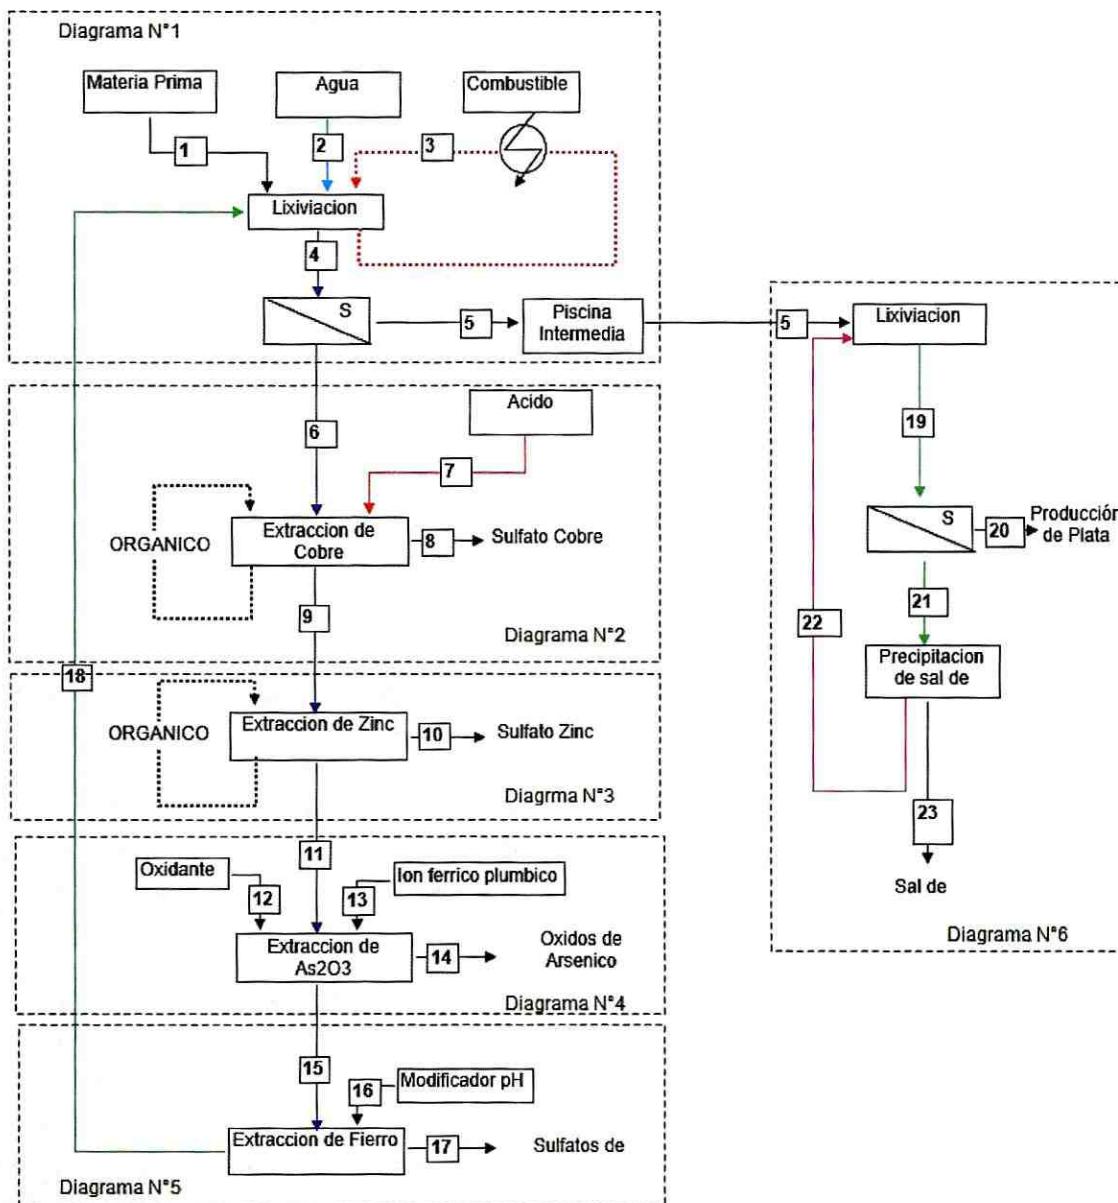
Imagen 1. Diagrama Flujo Proceso del Proyecto "Procesamiento de Sales Metálicas"

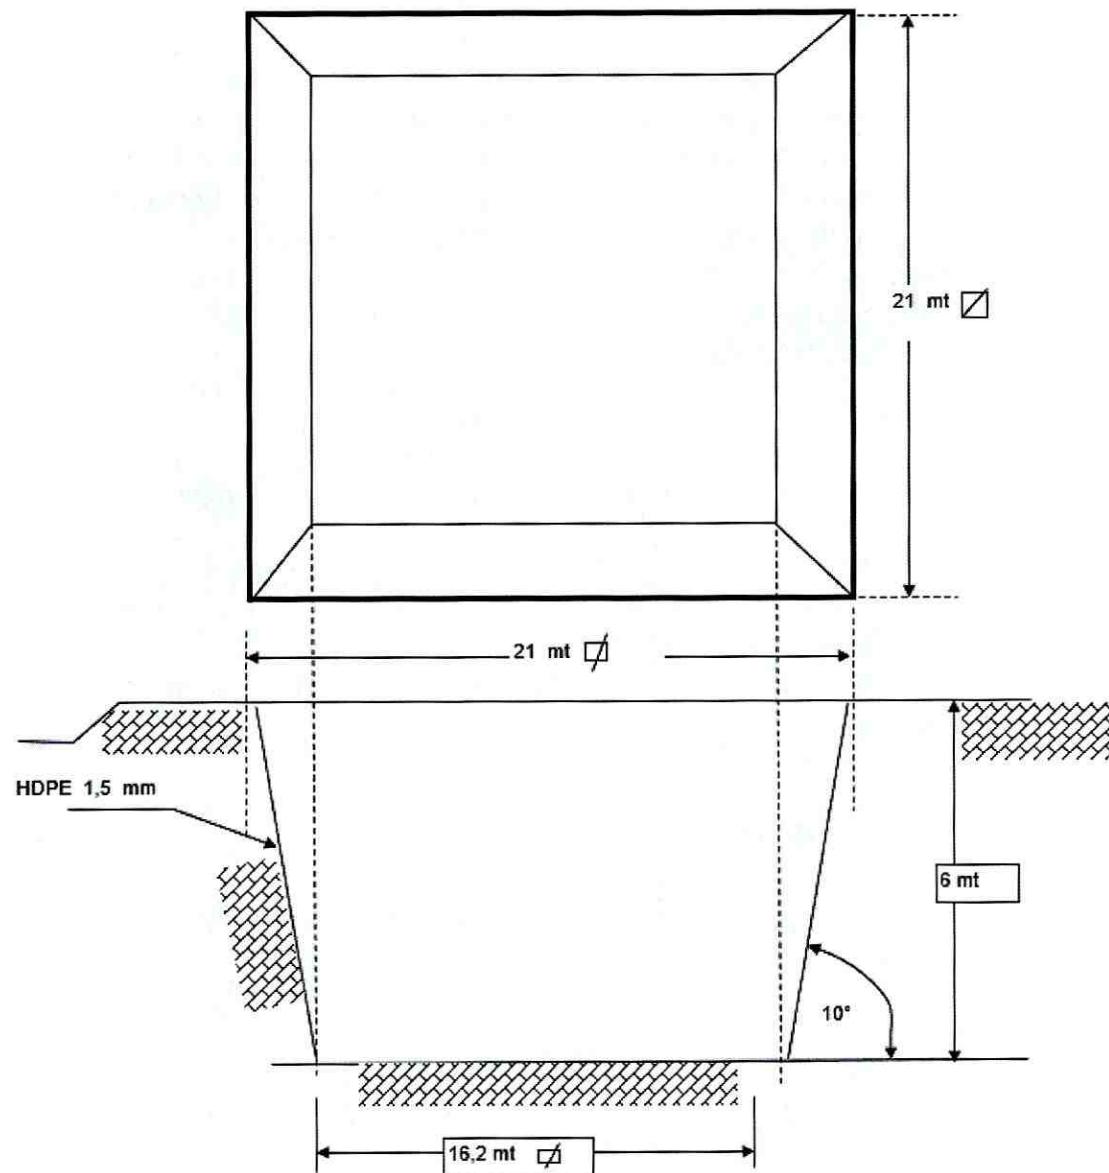
utilizará un sistema de impermeabilización con una carpeta de HDPE de 1,5 (mm) de espesor, con anclaje que se desarrollará en todo el perímetro y que consistirá en la tradicional canaleta a un metro del borde, que se rellenará con tierra de la misma canaleta. Previamente se eliminarán los elementos puntiagudos del suelo que pudiesen perforar la carpeta. Además, contará con un cierre perimetral que se compondrá de postes que se colocarán con 1,5 (m) de separación, con 1,8 (m) de altura sobre el nivel del suelo y con tres hebras de alambre. También se implementará una cobertura con malla raschel que irá soportada sobre cables y pilares, con sus respectivos vientos, y a una altura que permitirá operar con comodidad debajo de ella. En el Adenda, Anexo 3, se presenta un esquema de esta instalación”.

Imagen 2. Depósito temporal de ripios provenientes de lixiviación primaria

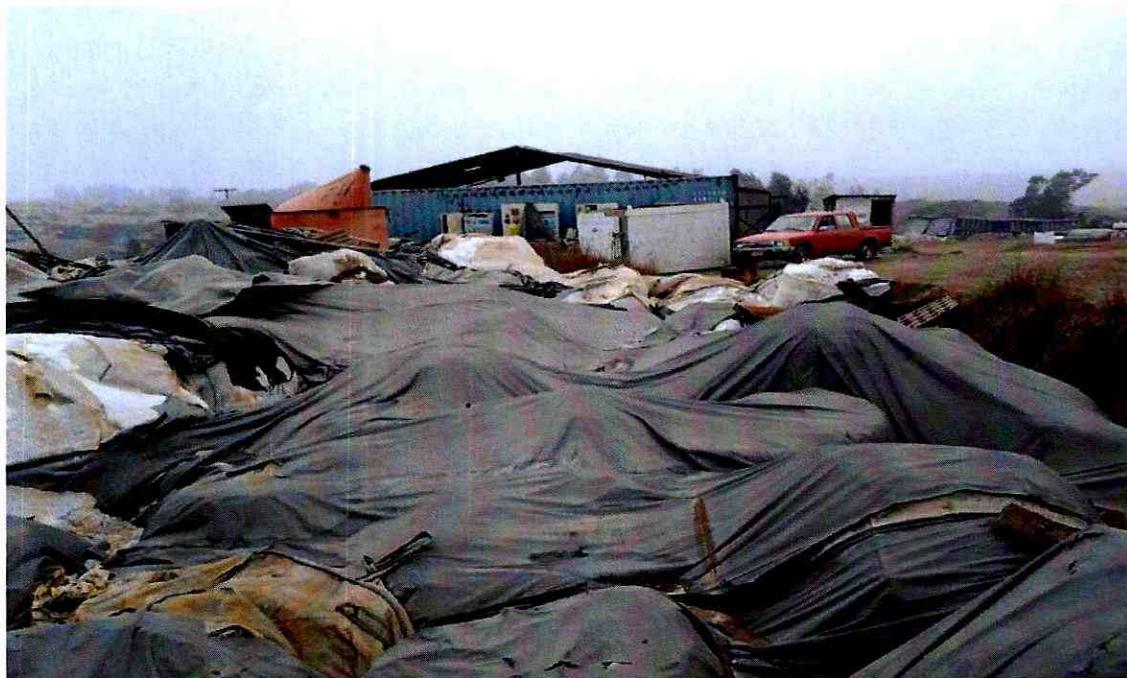
100° Asimismo, en la referida inspección ambiental se constató que: "*A la salida del galpón, existe sector de acopio sin identificación ni señalética con residuos en maxisacos. Se aprecia que estos residuos tienen una larga data, debido a la condición de sus envases deteriorados. Estos residuos tienen una apariencia de polvo fino aglomerado de color blanco (...).*" Por último, se indica que: "*En sector denominado Patio de Excluidos, se constató la presencia de maxisacos en número indeterminado de antigua data. El titular señala que correspondería a sulfato de zinc, sin presentar ficha técnica ni hoja de seguridad*".

**Imagen 3. Residuos de larga data, con envases deteriorados, apariencia de polvo fino aglomerado color blanco.**

101° A partir de los hallazgos de la inspección de 14 de mayo de 2015, se decretaron medidas provisionales mediante Res. Ex. N° 493/2015 SMA, entre las cuales se requirió el retiro y disposición en un sitio autorizado de los siguientes residuos peligrosos: “Maxisacos existentes al interior del galpón y que contenían laminilla de fierro”; “Residuos de color blanco, de procedencia desconocida, en maxisacos ubicados en sector de acopio a la salida del galpón”; y “Maxisacos existentes en patio de excluidos”.

103° Por otra parte, en dicha carta se indicó que los residuos de color blanco, almacenados en maxisacos en el sector de acopio a la salida del galpón corresponderían a Carbonato de Sodio ( $\text{Na}_2\text{CO}_3$ ), el que se utilizaría para reaccionar ante posibles derrames de soluciones, ya que este producto permitiría inhibir la corrosividad del líquido de lixiviación. Asimismo, se indicó que este material se habría cubierto con carpas, y se habría dispuesto la respectiva ficha técnica a la vista. Por último, se indicó que el residuo almacenado en el patio de excluidos y que en su oportunidad fue identificado como Sulfato de Zinc correspondería a aproximadamente 40 toneladas de Carbonato de Sodio, mezclado con barridos con contenidos de Zinc y Cobre, los que serían trasladados a disposición final.

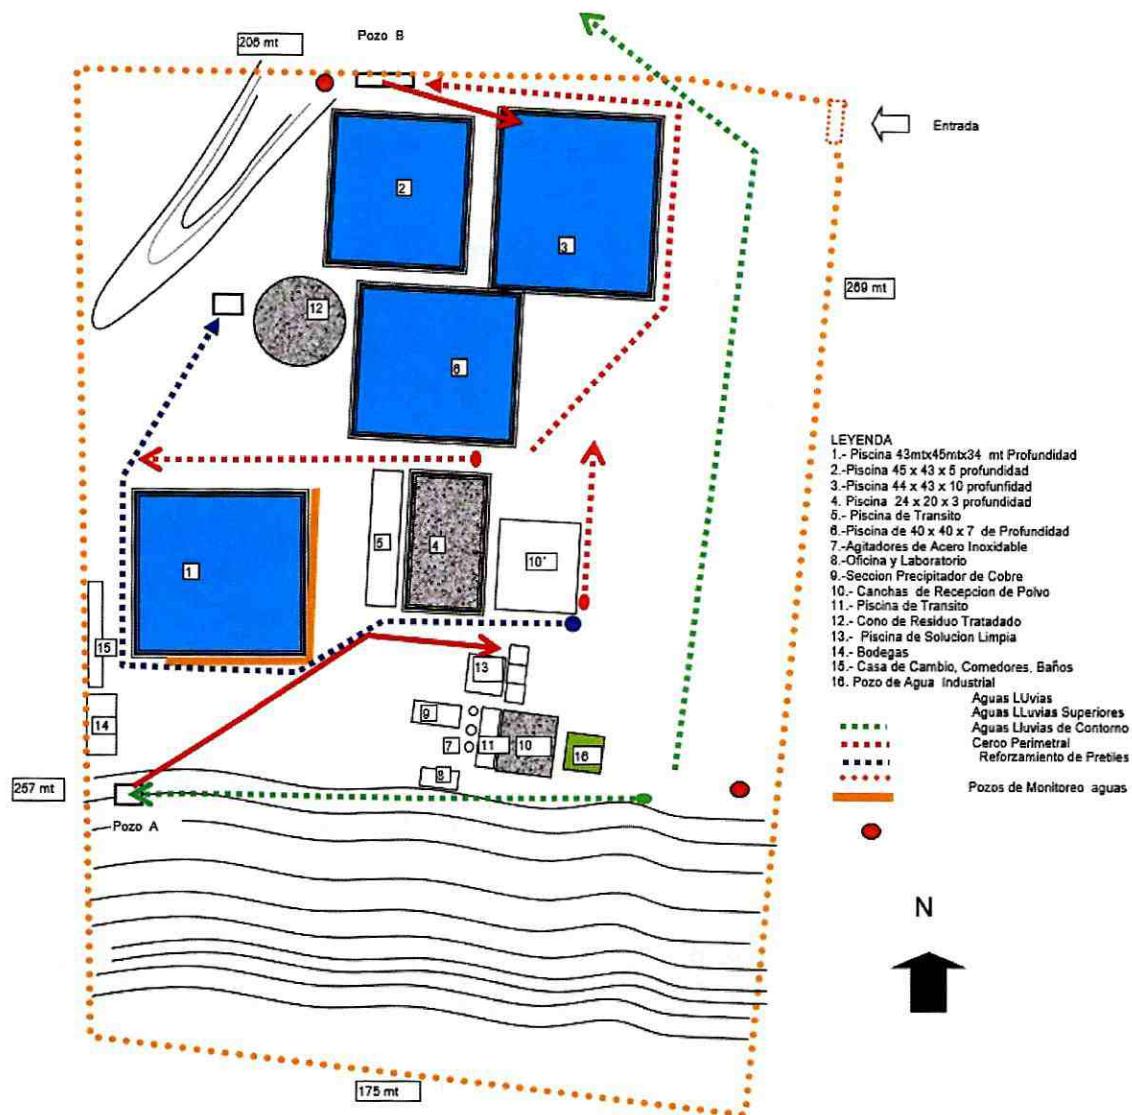
Imagen 4. Sistema de captación de aguas lluvias

sistemas abiertos y horadados por el terreno”, agregando que: “La bomba se encontraba embancada con material sólido, por lo que no se puede asegurar su operatividad”.

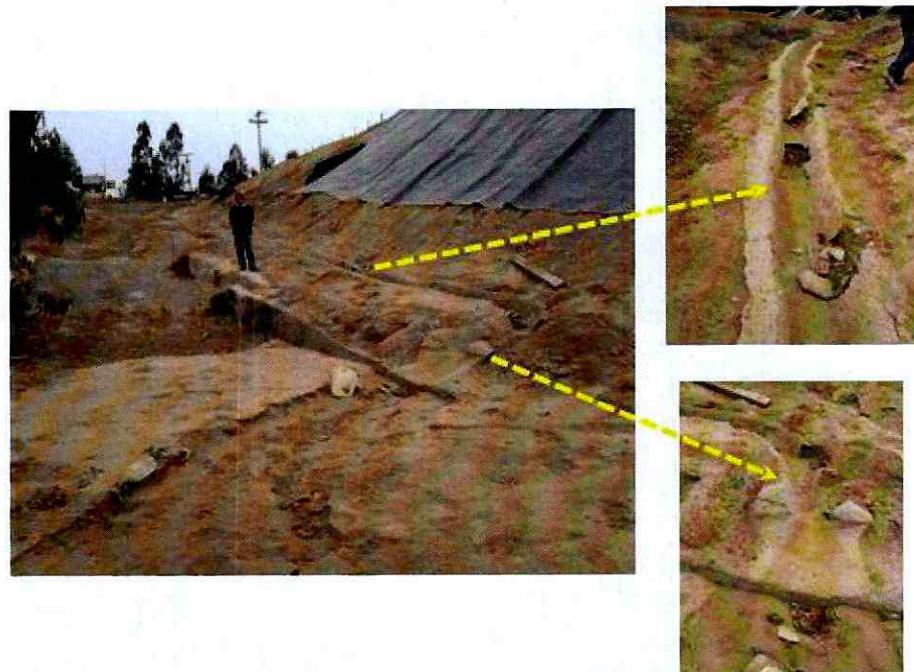
**Imagen 5. Canaleta conductora de aguas lluvia deteriorada.**

145° En escrito presentado con fecha 22 de mayo de 2015, Minera Montecarmelo indicó que se realizaría una reparación de las canaletas de aguas lluvias, como asimismo de la bomba existente, indicando que los hallazgos constatados sobre este punto quedarían subsanados en un plazo no superior a los 120 días.

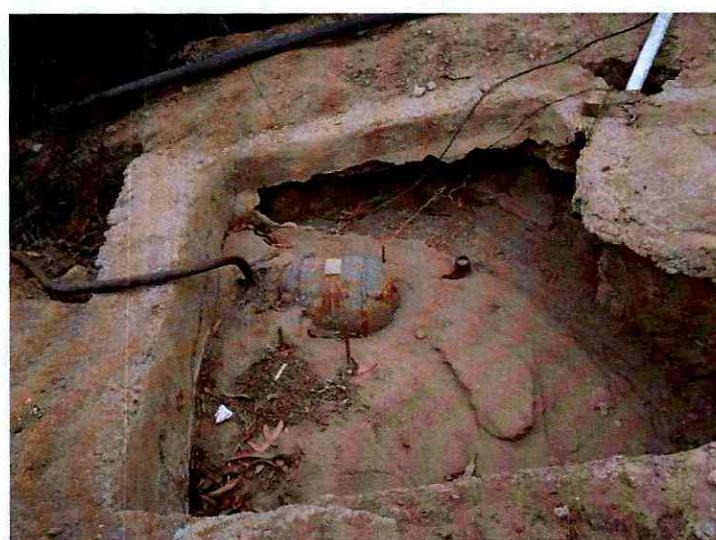
**Imagen 6. Bomba de impulsión embancada.**

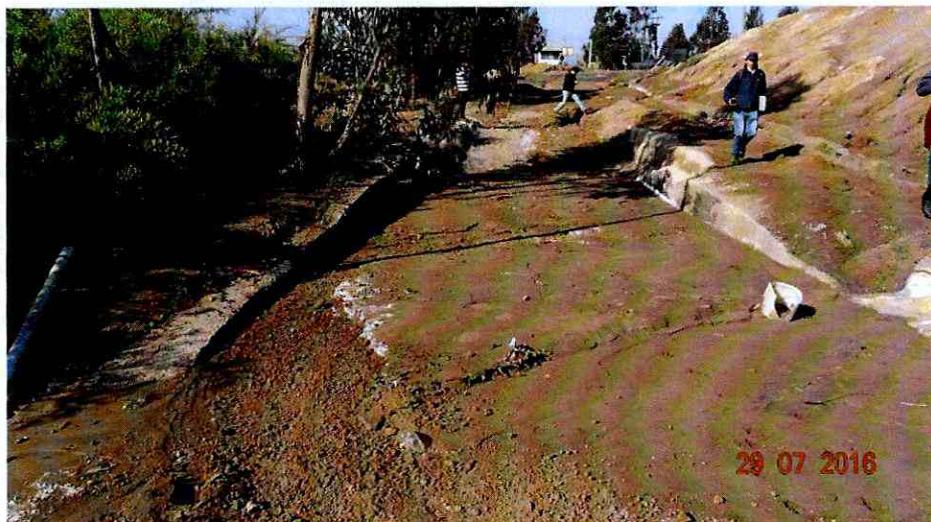
149° Por último, en el acta de inspección de 29 de julio de 2016, se constató que: "*(...) (5) Canaleta y sistema de conducción de aguas lluvias de sector sur de la planta se encuentra con algunas perforaciones, con presencia de material sólido embancado y con su piscina de acumulación también embancada, hay evidencia de derrames de esta piscina hacia los sectores más bajos del cerro*".

**Imagen 7. Pozo de recolección de aguas lluvias sector norte embancado con arena.**

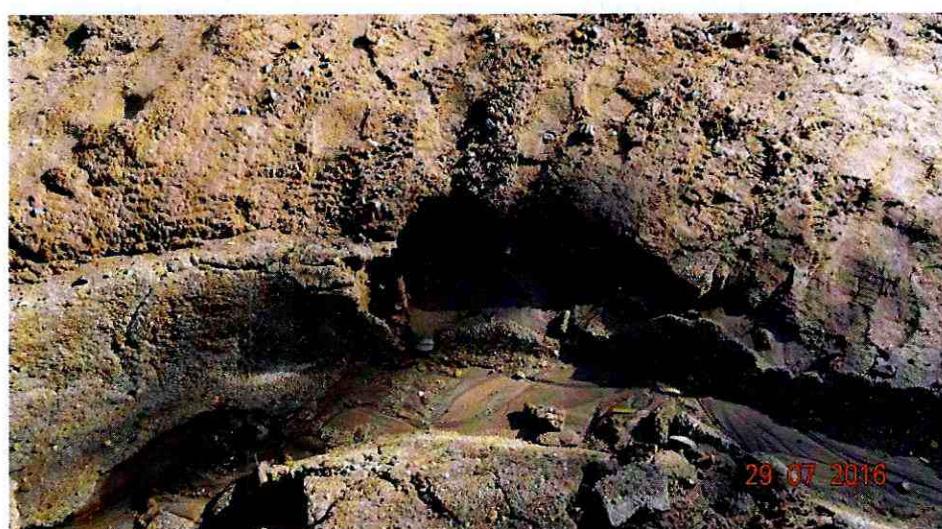
**Imagen 8. Sistema de conducción de aguas lluvias sector norte, deteriorado.**

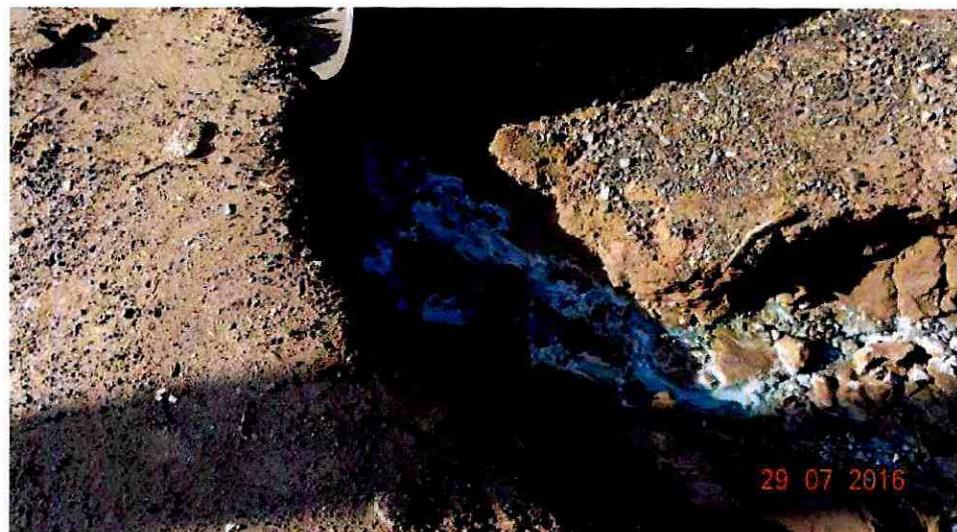
**Imagen 9. Canaleta de aguas lluvias con líquido y sedimento de coloración verdosa.**

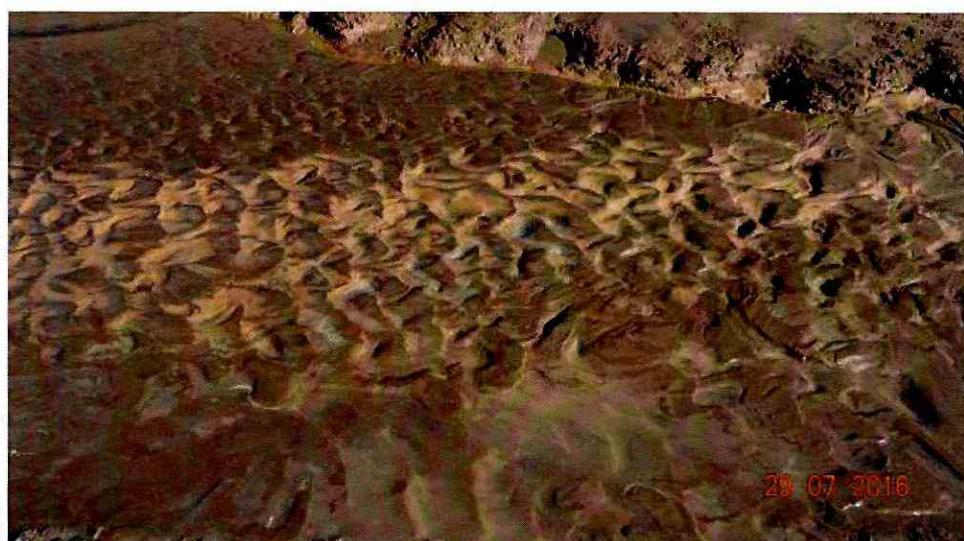
**Imagen 10. Suelo de predio agrícola con sedimentos de coloración verdosa.**

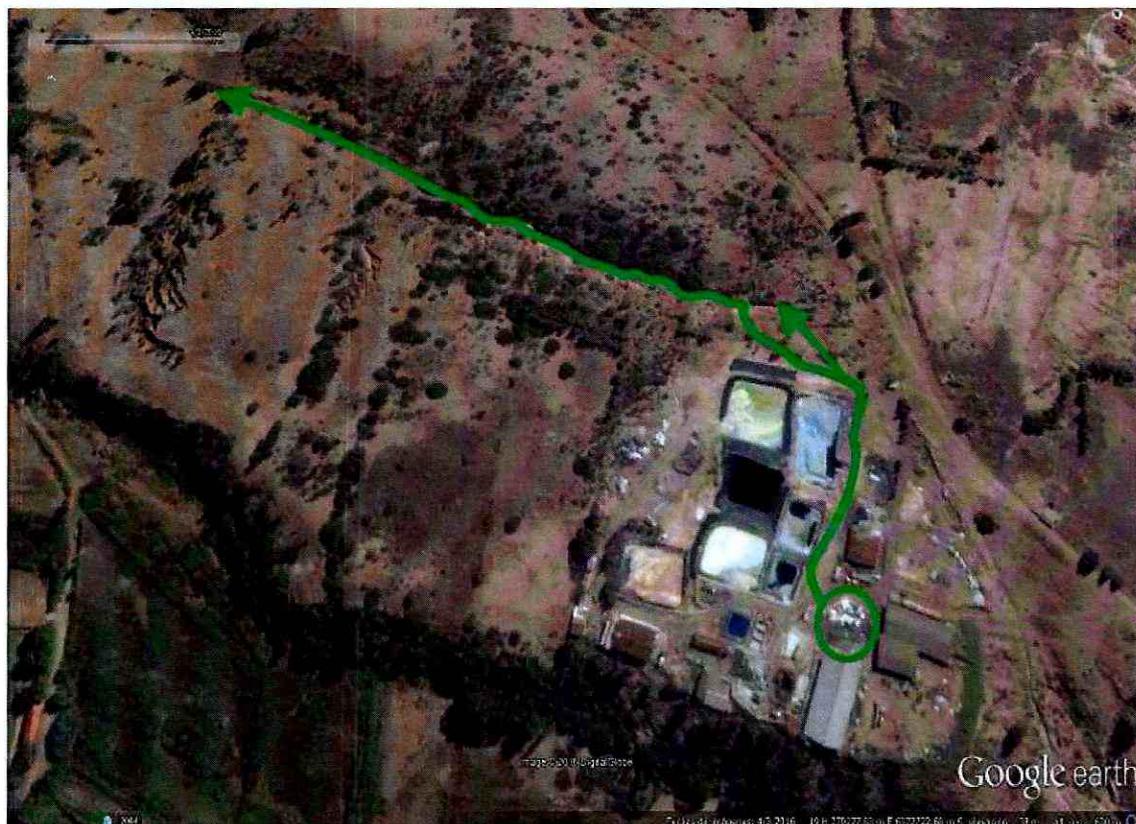
Imagen 11. Dirección de los escurrimientos de aguas lluvia constatados.

150° En base a lo expuesto, en el IFA DFZ-2016-3112-V-RCA-IA se releva como hecho constatado N° 2 lo siguiente: *"El sistema de recolección y conducción de aguas lluvias no se encuentra operativo, los pozos de acumulación norte y sur se encuentran embancados y con perforaciones, canaletas deterioradas, embancadas y bomba de impulsión del sector norte se encuentra embancada, inoperativa y la del sector sur no existe"* y *"Presencia de líquidos y sedimentos de coloración verdosa dentro de las instalaciones, en el fondo de la quebrada y en predio agrícola"*.

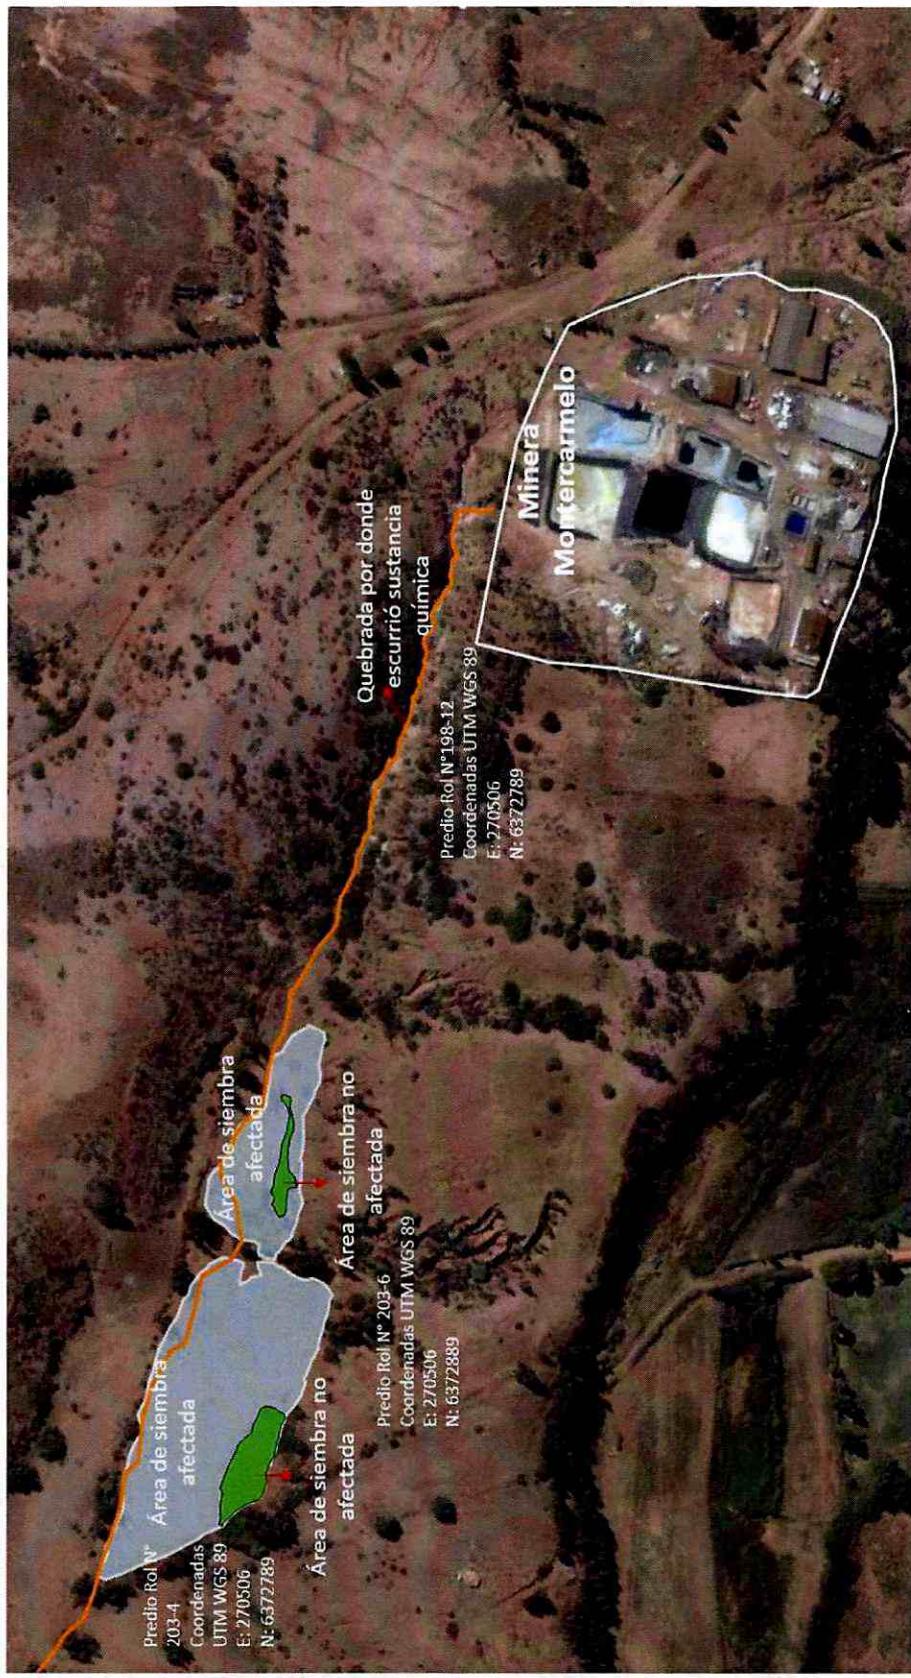
248° En la relación al suelo de la zona aledaña al sector de origen del derrame ocurrido en fechas previas al día de la inspección del 29 de julio de 2016, en la **Imagen 11** de la presente resolución se muestra la dirección de los líquidos derramados, los cuales se desplazaron mediante canaletas de aguas lluvia de la planta, alcanzando a través de ellas una quebrada natural para finalmente llegar a tres predios agrícolas. Asimismo, en la **Imagen 12** (página 75) se observa la extensión de las áreas afectadas por el referido derrame, de conformidad a la información levantada en terreno por el SAG en la actividad de inspección realizada el 4 de agosto de 2016.

**Imagen 12. Instalaciones de Minera Montecarmelo, identificación de predios afectados, quebrada por donde escurrió la sustancia química y áreas de siembra afectadas y no afectadas.**

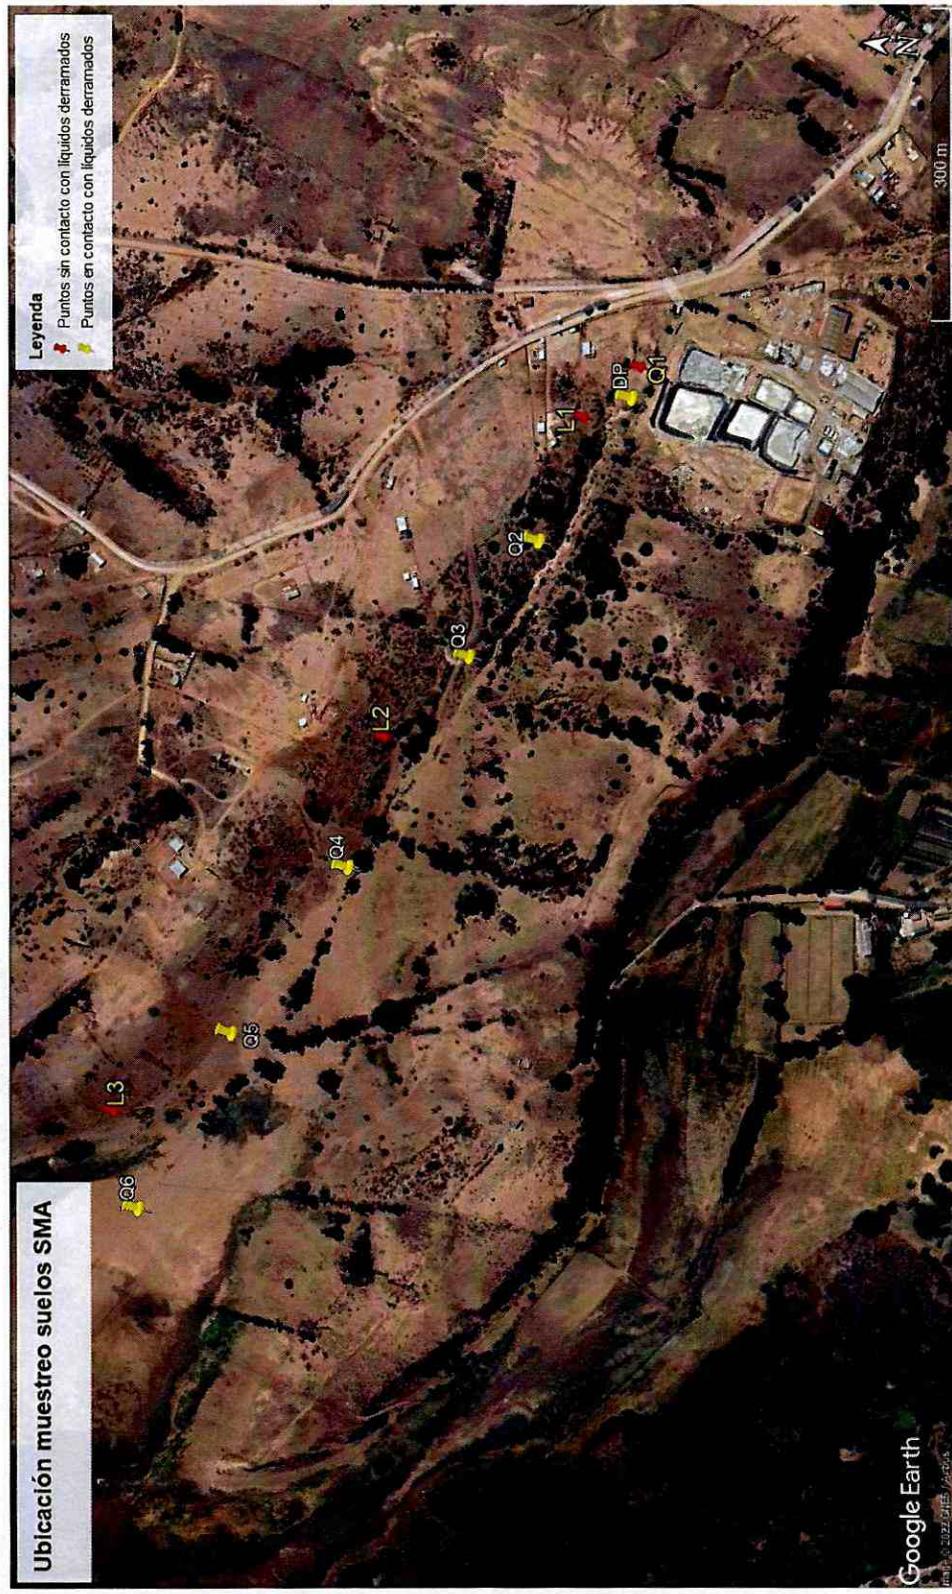
Imagen 13. Ubicación de puntos de muestreo de suelo realizado por encargo de la SMA

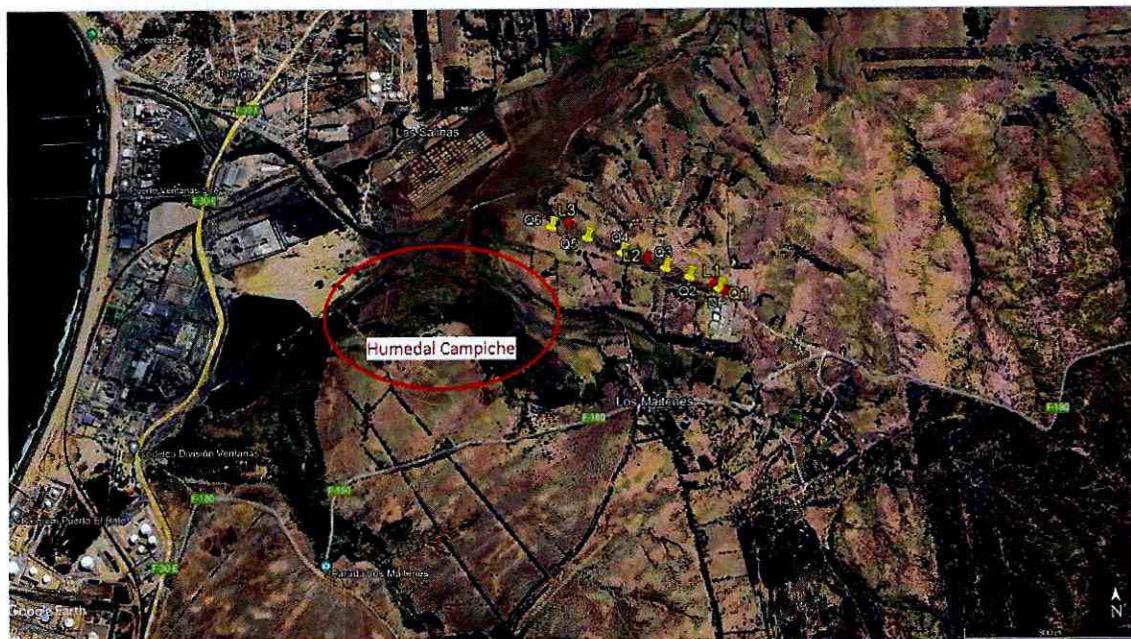
**Imagen 19. Ubicación Humedal Campiche**

tales como regulación, mantención, exportación de sedimentos y nutrientes, entre otros<sup>37</sup>. La ubicación relativa del humedal respecto de los sectores afectados se muestra en la siguiente imagen:

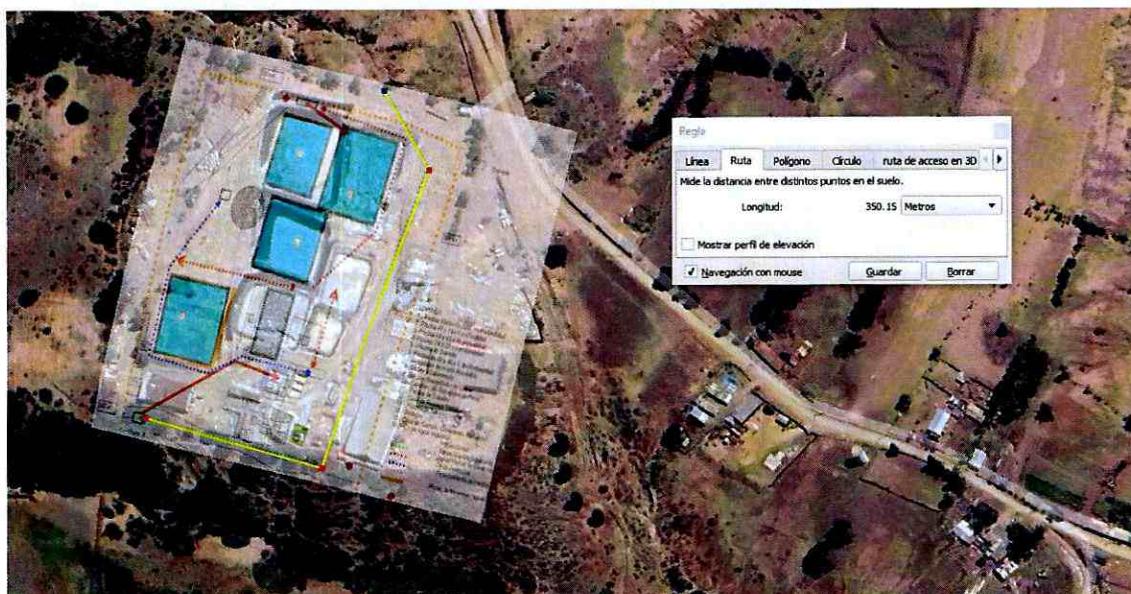
360° En este contexto, se estima que los costos operacionales asociados a este escenario corresponden a aquellos requeridos para la remoción del material embancado en la red de drenaje de aguas lluvias, cuya cubicación corresponde a la suma de los volúmenes de cada pozo. Además, se estimó el volumen de material embancado en el sistema de canalización, en virtud de los registros fotográficos adjuntos y el plano del Anexo 2 Adenda 1 de la DIA PSM, el cual se superpuso en imagen satelital obtenida de Google Earth para determinar la extensión del sistema, verificándose un desarrollo lineal de 350 metros para la red de aguas lluvias (trazado verde en Anexo 2 de la Adenda), 200 metros para la red de lluvias superiores (trazado azul en Anexo 2 de la Adenda de la DIA PSM) y 240 metros para la red de aguas lluvias de contorno (trazado rojo en Anexo 2 de la Adenda de la DIA PSM). La sección promedio de las canaletas se estimó en 0,15 m<sup>2</sup>, en base a las fotos de la inspección ambiental y set de fotos de respuesta a requerimiento practicado mediante Resolución Exenta N° 6 / Rol D-073-2016.

**Imagen 20. Determinación de extensión del sistema de canalización de aguas lluvias.**

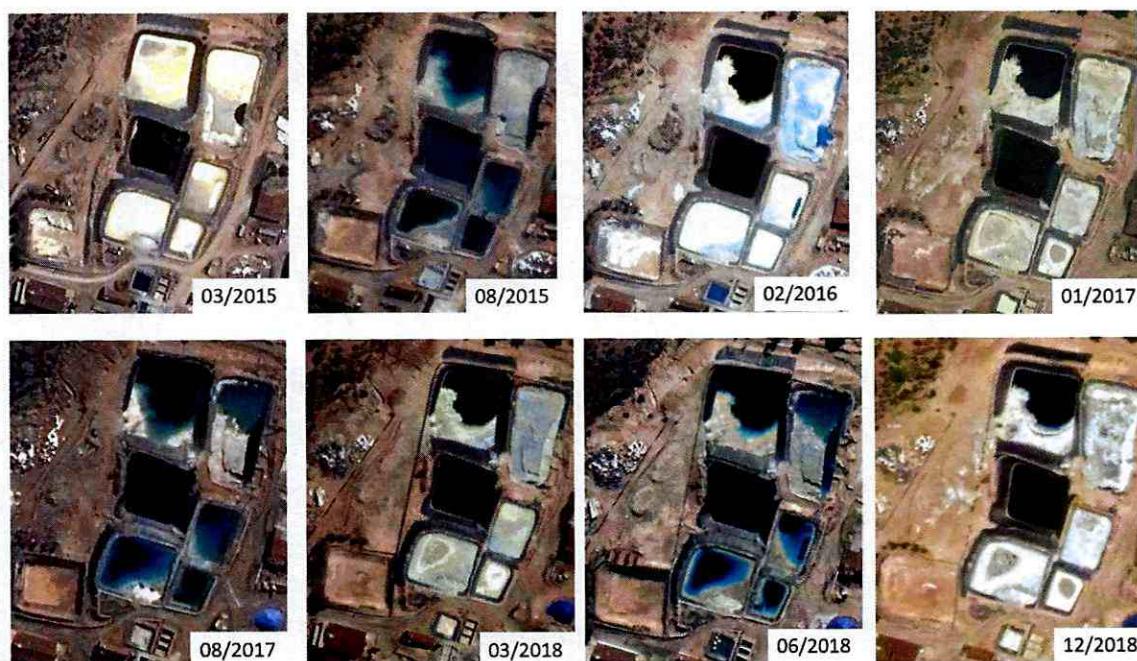
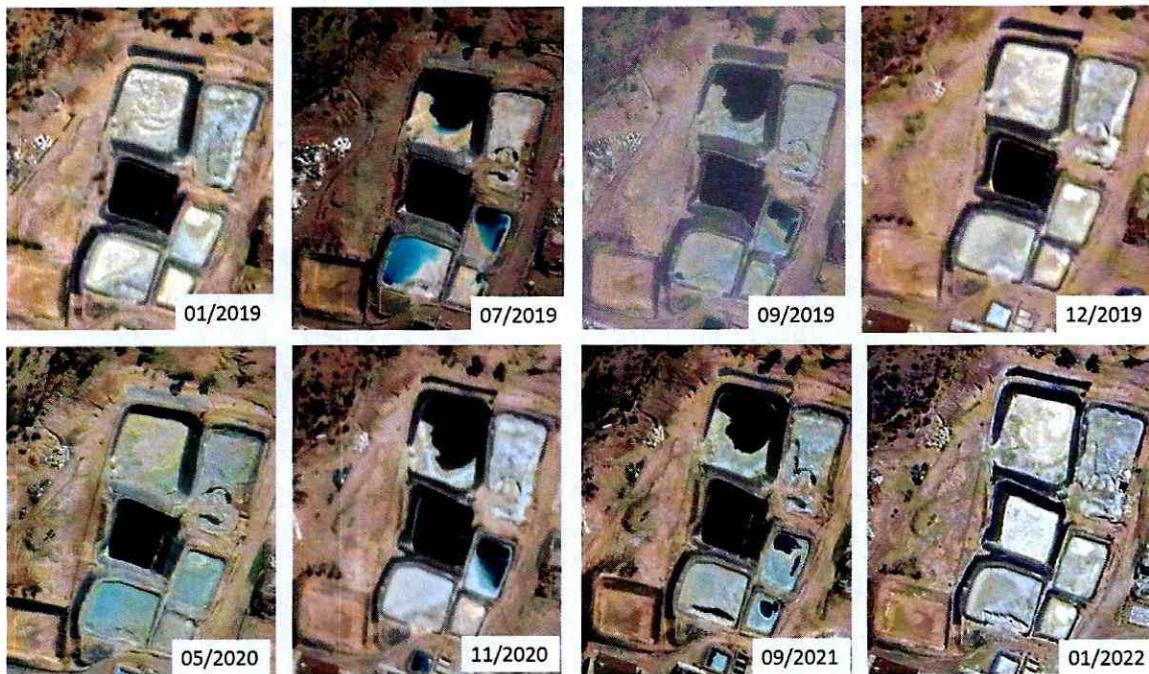
416° Por otra parte, Minera Montecarmelo reconoció expresamente en un escrito presentado el 10 de junio de 2015, en el marco de la consulta de pertinencia “Renovación de Materia Prima”, el hecho de haberse procesado el 100% de la materia prima almacenada para la extracción de cobre. En razón de lo anterior, por lo menos a partir de esa fecha, la totalidad del material que se puede observar acumulado en las piscinas de conformidad a las imágenes satelitales corresponde a ripio que ya ha sido sometido a lixiviación primaria.

**Imagen 21. Almacenamiento de ripio intermedio en piscinas existentes en la Planta de Minera Montecarmelo.**

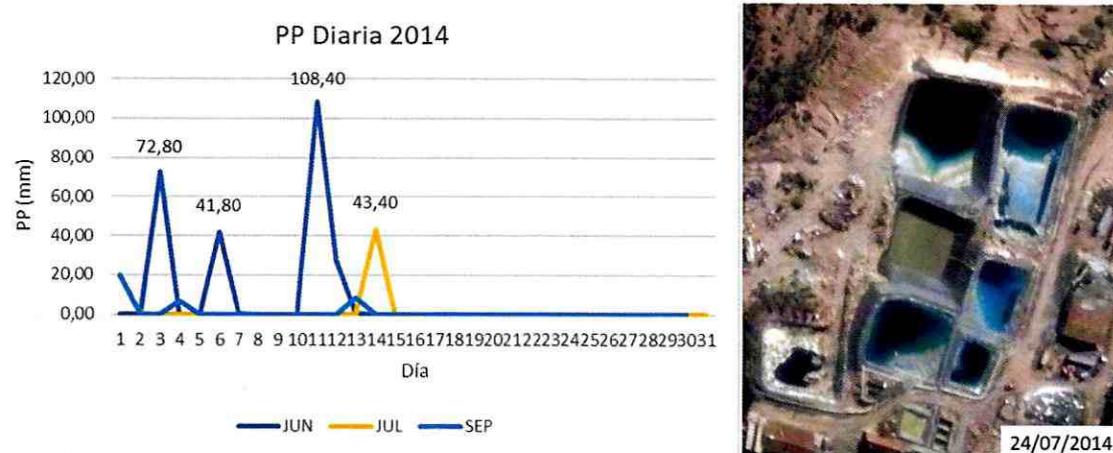
417° Comparando las imágenes satelitales disponibles, con las precipitaciones diarias máximas registradas<sup>71</sup>, se observa que cada evento de precipitaciones extremas está asociado con un proceso de llenado de las piscinas, lo que permite la lixiviación del material peligroso depositado en ellas, con el riesgo evidente de infiltrar contaminantes hacia las aguas subterráneas del sector. Es más, si se observan las precipitaciones (en adelante, “PP”) del año 2019, de junio y julio, se observa que eventos de precipitación menores cuentan con la capacidad de generar condiciones de lixiviación en las piscinas.

**Imagen 22. Piscinas de Planta de Minera Montecarmelo tras eventos de precipitaciones en julio de 2014.**

Fuente: Elaboración Propia. Se observa piscinas post eventos de PP del 11/06/2014 (108,4 mm) y 14/07/2014 (43,4 mm).

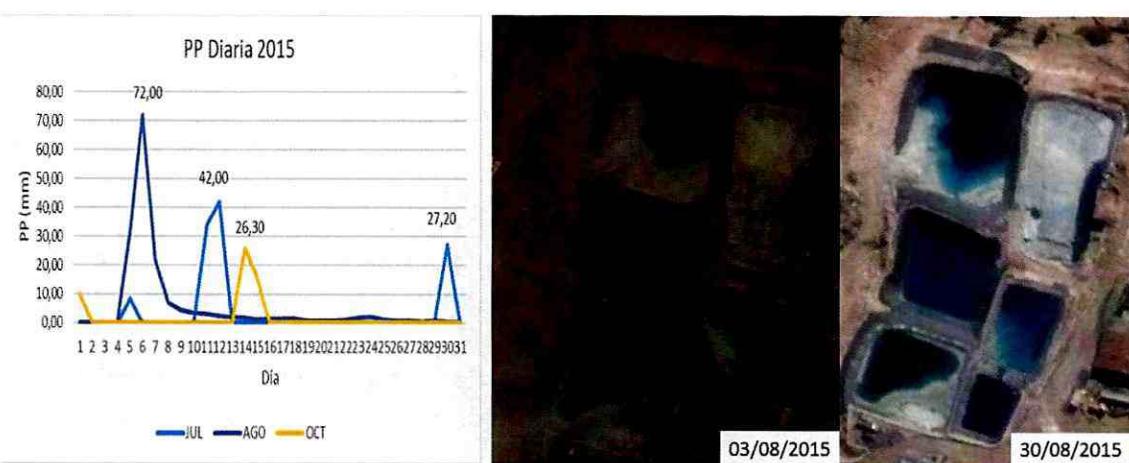
**Imagen 23. Piscinas de Planta de Minera Montecarmelo tras eventos de precipitaciones en agosto de 2015.**

Fuente: Elaboración Propia. Se observa piscinas antes y después de evento de PP del 07/08/2015 (72 mm).

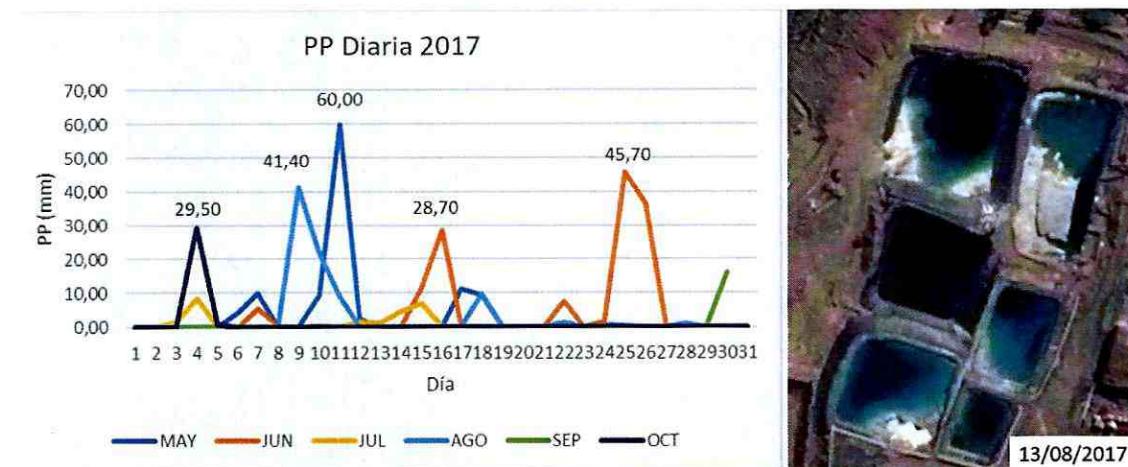
**Imagen 24. Piscinas de Planta de Minera Montecarmelo tras eventos de precipitaciones en agosto de 2017.**

Fuente: Elaboración Propia. Se observa piscinas post evento de PP del 09/08/2017 (41,40 mm).

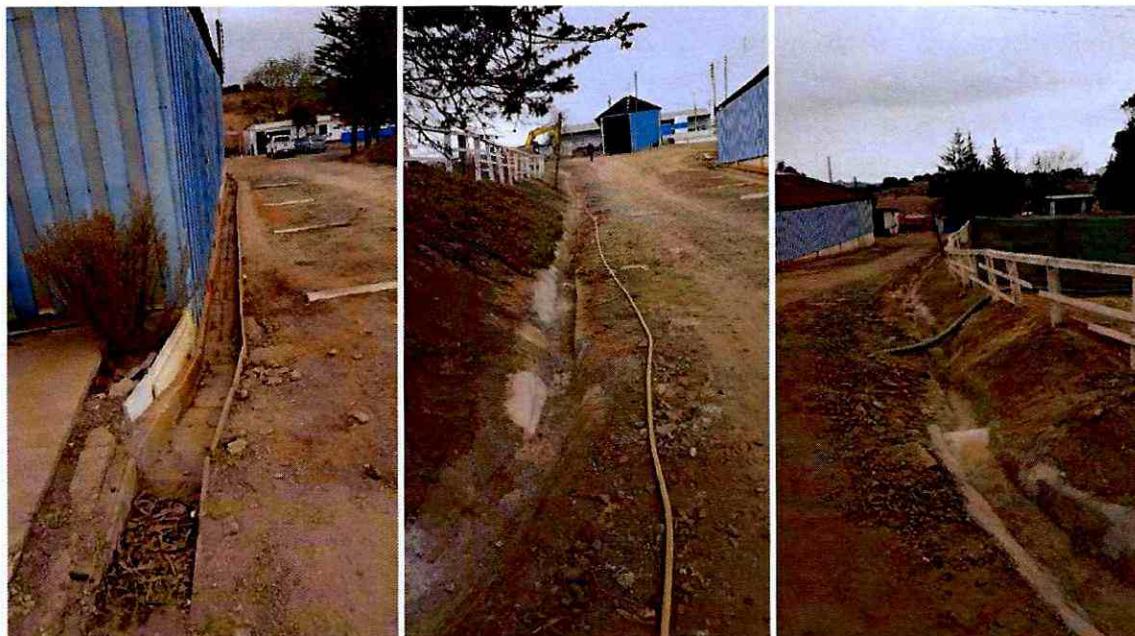
**Imagen 25. Canaletas de conducción de aguas lluvias de Planta de Minera Montecarmelo**

538° En relación a los referidos registros, se estima que ellos son insuficientes para acreditar si el sistema de conducción y canalización de aguas lluvia se encuentra operativo, ya que éstos solo dan cuenta de sectores puntuales de las canaletas

537° Sobre lo indicado, en cuanto a la realización de reparaciones en el sistema de canalización y conducción de aguas lluvia, la Empresa adjuntó una serie de fotografías, sin fechar ni georreferenciar, que darían cuenta del estado de las canaletas de recolección y conducción de aguas lluvia a la fecha, las que se presentan en la **Imagen 25** a continuación:

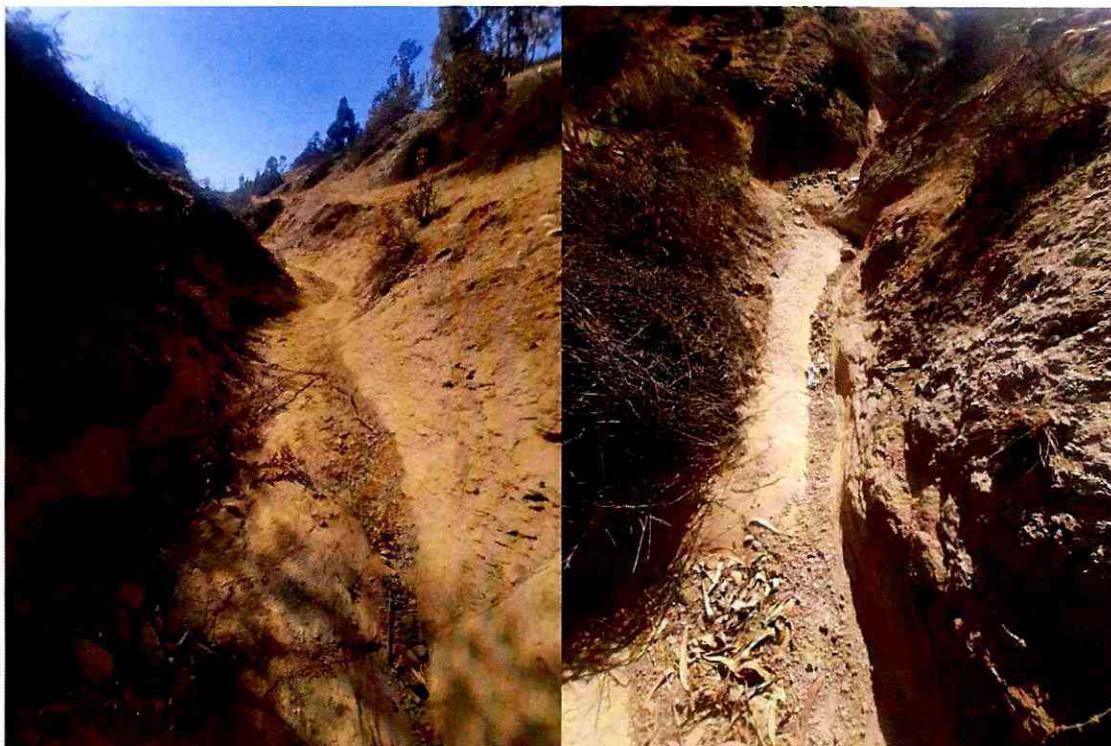
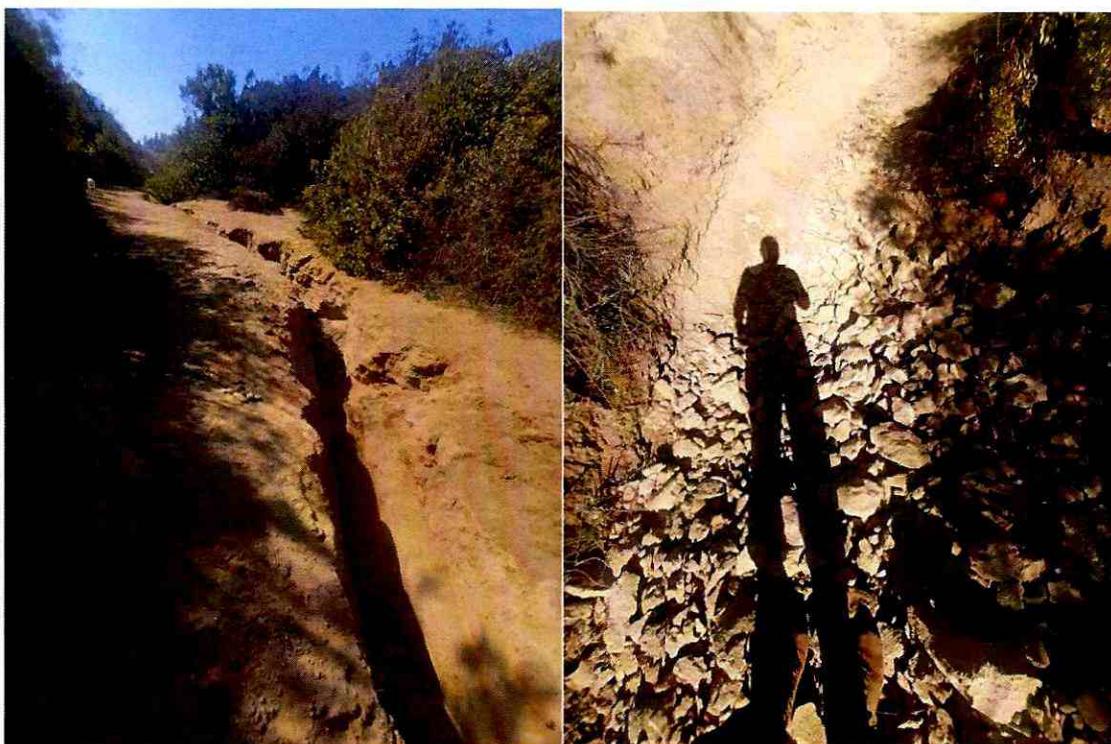
**Imagen 26. Fotografías presentadas por Minera Montecarmelo, tituladas “04 Limpieza Quebrada 1” y “04 Limpieza Quebrada 2”.**

**Imagen 27. Fotografías presentadas por Minera Montecarmelo, tituladas “04 Limpieza Quebrada 3” y “04 Limpieza Quebrada 4”.**

543° En relación a los referidos registros fotográficos, cabe hacer presente que éstos no se encuentran georreferenciados, de modo que no es posible establecer a qué sector corresponderían. Por otra parte, dichos registros tampoco permiten apreciar en qué habría consistido la labor de limpieza realizada, ni de qué forma ésta se habría concretado, razón por la cual no es posible tener por acreditada esta medida correctiva.

542° En cuanto a las restantes medidas que Minera Montecarmelo indica haber implementado, en el caso de la medida (iii) se señala que se habrían removido las primeras capas de tierra a objeto de mejorar el suelo. Sin embargo, no se especifica en qué sector se habría llevado a cabo la referida medida, ni se acompañan comprobantes que den cuenta de que ésta se haya ejecutado efectivamente. Asimismo, en la medida (v) se indica que se habría procedido a la recuperación e instalación del sistema de canalización y recolección de aguas lluvia, sin que se acompañe ningún registro adicional a las fotografías remitidas el 23 de abril de 2019 (**Imagen 25** de la presente resolución), las que, como se señaló precedentemente, resultan insuficientes para establecer si el referido sistema se encuentra operativo. Por último, respecto de la medida (vii), de conformidad al cual se habría procedido a la limpieza de la quebrada y la recuperación del material arrastrado por las aguas lluvia, los únicos antecedentes acompañados son los registros fotográficos que se reproducen a continuación en la **Imagen 26** y en la **Imagen 27**.
