**RESUELVE EL PROCEDIMIENTO ADMINISTRATIVO  
SANCIONATORIO ROL D-073-2016, SEGUIDO EN  
CONTRA DE MINERA MONTECARMELO S.A.**

**RESOLUCIÓN EXENTA N°467**

**Santiago, 14 de marzo de 2023**

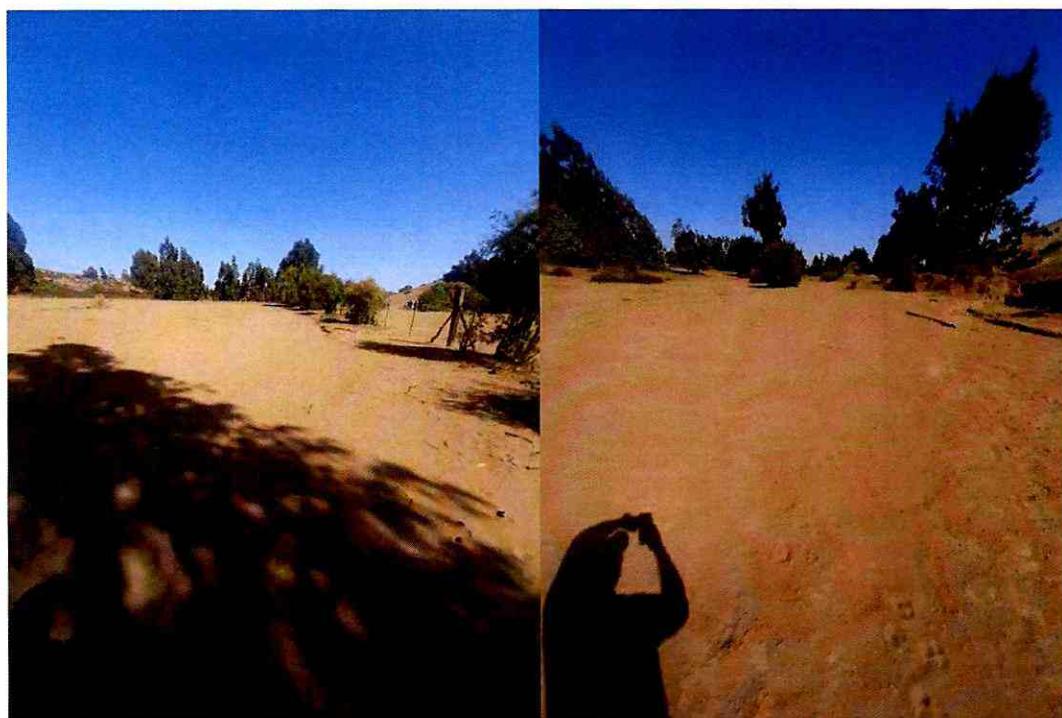
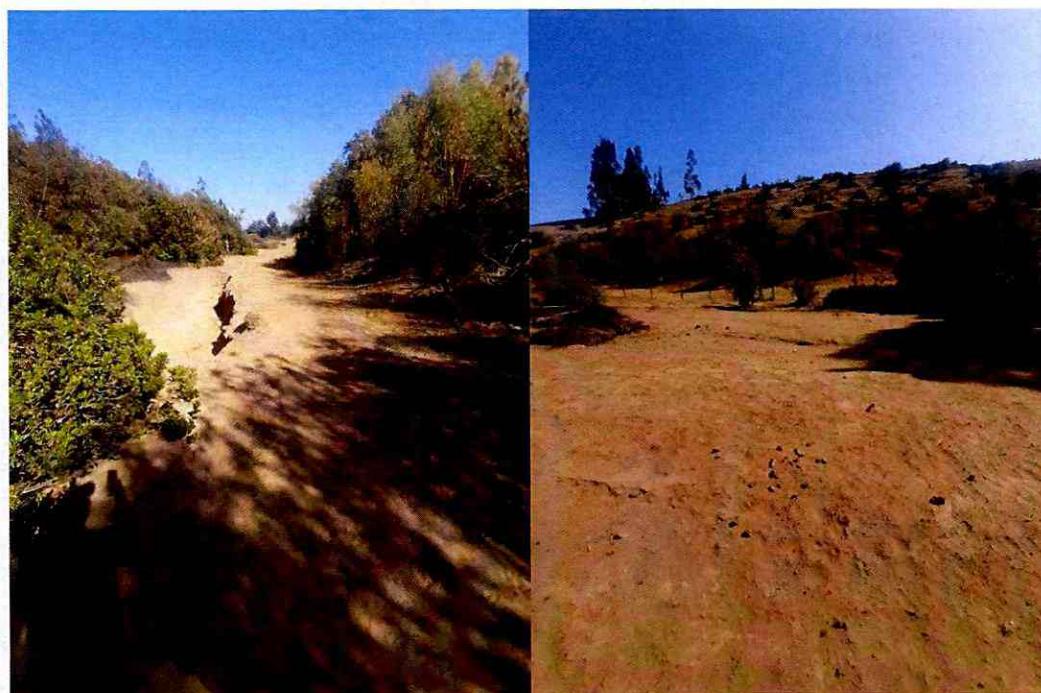
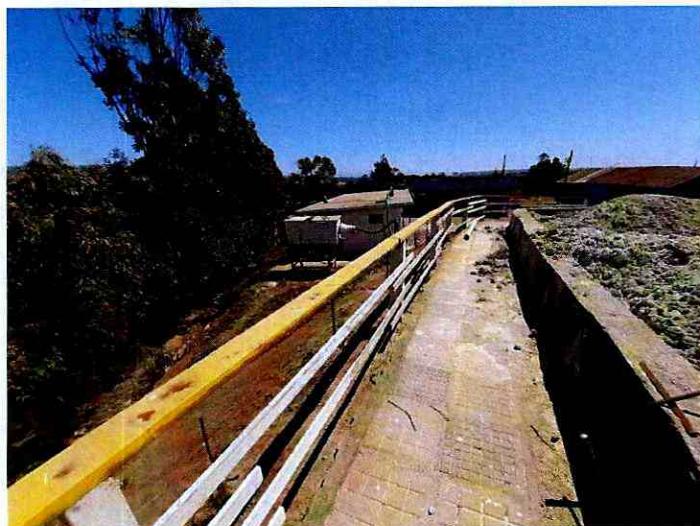
**Imagen 28. Fotografías presentadas por Minera Montecarmelo, tituladas “02 Árboles Plantados 1” y “02 Árboles Plantados 2”.**

**Imagen 29. Fotografías presentadas por Minera Montecarmelo, tituladas “02 Árboles Plantados 3” y “02 Árboles Plantados 4”.**

**Imagen 30. Fotografía presentadas por Minera Montecarmelo, titulada “02 Árboles Plantados 5”.**

550° A partir de lo anterior, no se considerará la adopción de medidas correctivas como factor de disminución en relación a este cargo.

549° Posteriormente, en su respuesta a la Resolución Exenta N° 11 / Rol D-073-2016, la Empresa acompañó una factura de 17 de julio de 2019 (documento 3.4.7 de la **Tabla 3** de la presente resolución), que acredita la compra de 1.000 cipreses macrocarpa. Asimismo, se acompañaron una serie de registros fotográficos no georreferenciados que corresponderían a “árboles plantados”, sin que en los referidos registros sea posible observar de forma clara la plantación de cipreses que se habría realizado, ni tampoco si ésta se realizó en forma de cierre perimetral.
