**RESUELVE EL PROCEDIMIENTO ADMINISTRATIVO  
SANCIONATORIO ROL D-171-2020, SEGUIDO EN  
CONTRA DE LA I. MUNICIPALIDAD DE GORBEA**

**RESOLUCIÓN EXENTA N° 784**

**Santiago, 9 de mayo de 2023**

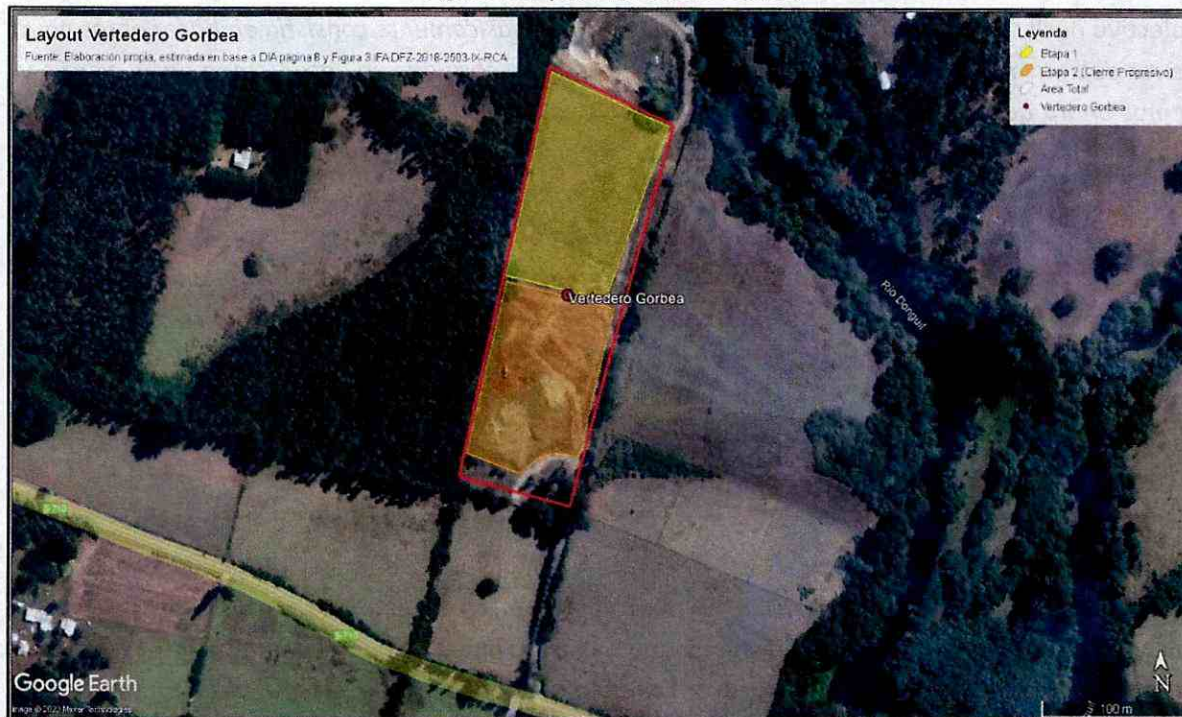
Figura 1: *Layout* Vertedero Gorbea

50. En otras palabras, si bien la RCA era de cierre, un sector del Vertedero Gorbea –llamado “Segunda Etapa - Cierre Progresivo”– tenía autorizada una vida útil, previa a la etapa de sellado final, que podía extenderse hasta la verificación de uno de los siguientes hitos: (i) el relleno completo de cuatro zanjas habilitadas al efecto para la disposición de residuos, con posterioridad a la dictación de la RCA N° 46/2010, o (ii) tres años aproximados desde aprobada la RCA. Ahora bien, esta disposición de residuos, que sólo admitía 15.228 m<sup>3</sup> aproximados en 4 zanjas, debía hacerse bajo determinadas condiciones técnicas.
