**RESUELVE PROCEDIMIENTO ADMINISTRATIVO  
SANCIONATORIO ROL F-041-2018, SEGUIDO EN  
CONTRA DE ILUSTRE MUNICIPALIDAD DE CASTRO**

**RESOLUCIÓN EXENTA N° 1755**

1. El presente procedimiento sancionatorio, rol F-041-2018, se inició en contra de la Ilustre Municipalidad de Castro, Rol Único Tributario N° 69.230.400-4 (en adelante, e indistintamente, “la Municipalidad de Castro” o “el Municipio”), titular del proyecto denominado “Plan de Cierre y Sellado del Vertedero Municipal Comuna de Castro” (en adelante “el proyecto”), ubicado en Sector Piruquina, comuna de Castro, Región de Los Lagos.

2. El proyecto consiste en el cierre y sellado del mencionado vertedero municipal, a fin de asegurar el confinamiento definitivo de los residuos sólidos domiciliarios y asimilables, para garantizar el mínimo impacto y riesgo a la salud de las personas, y cuyas acciones y medidas dispuestas en la evaluación ambiental tienen como objeto una mejora en las condiciones ambientales y sanitarias del área del vertedero, así como asegurar el adecuado cierre del mismo. El proyecto fue calificado ambientalmente mediante la Resolución

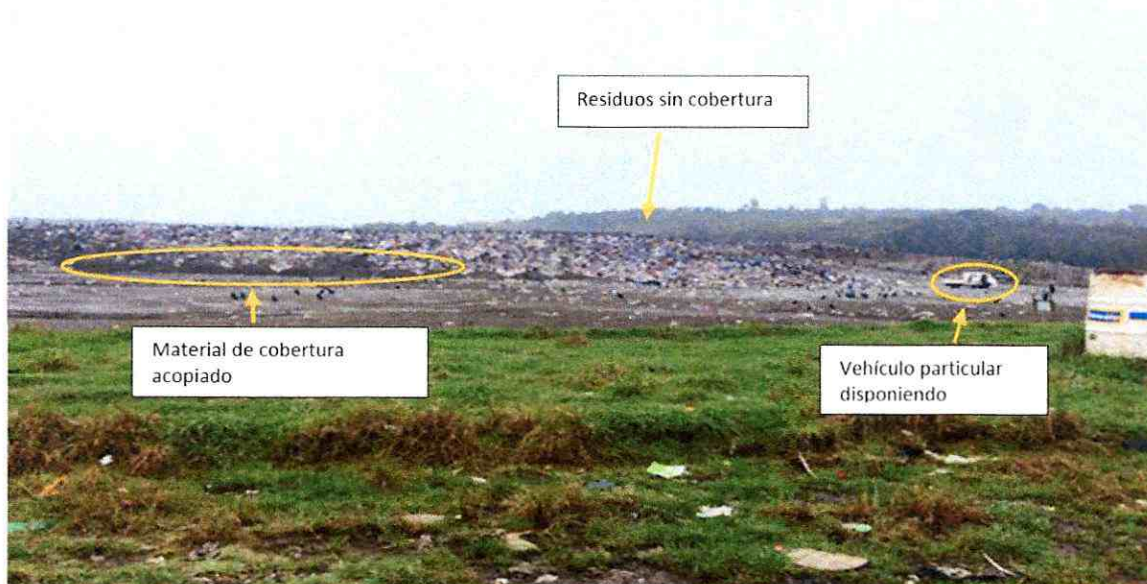
**Fuente:** Informe técnico de fiscalización ambiental, expediente DFZ-2018-1445-X-RCA. Fotografía 21.

se realizaba la cobertura diaria de los residuos hacía por lo menos un mes. Dicha situación además estaba provocando la presencia de aves en el vertedero, que actúan como vectores sanitarios. Lo anterior tal como se expone en las siguientes imágenes obtenidas durante la inspección:

**Imagen 1. Frente activo del vertedero Castro, julio de 2018.**

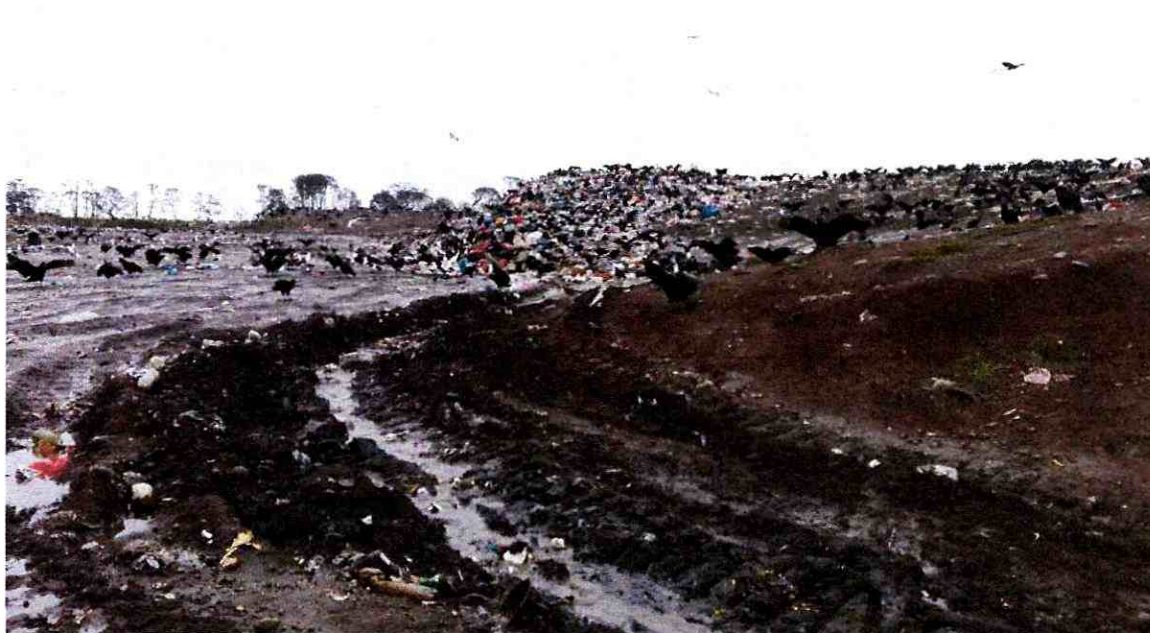
**Fuente:** Informe técnico de fiscalización ambiental, expediente DFZ-2018-1445-X-RCA. Fotografía 22.

**Imagen 2. Vectores sanitarios en frente de trabajo del vertedero, julio 2018**

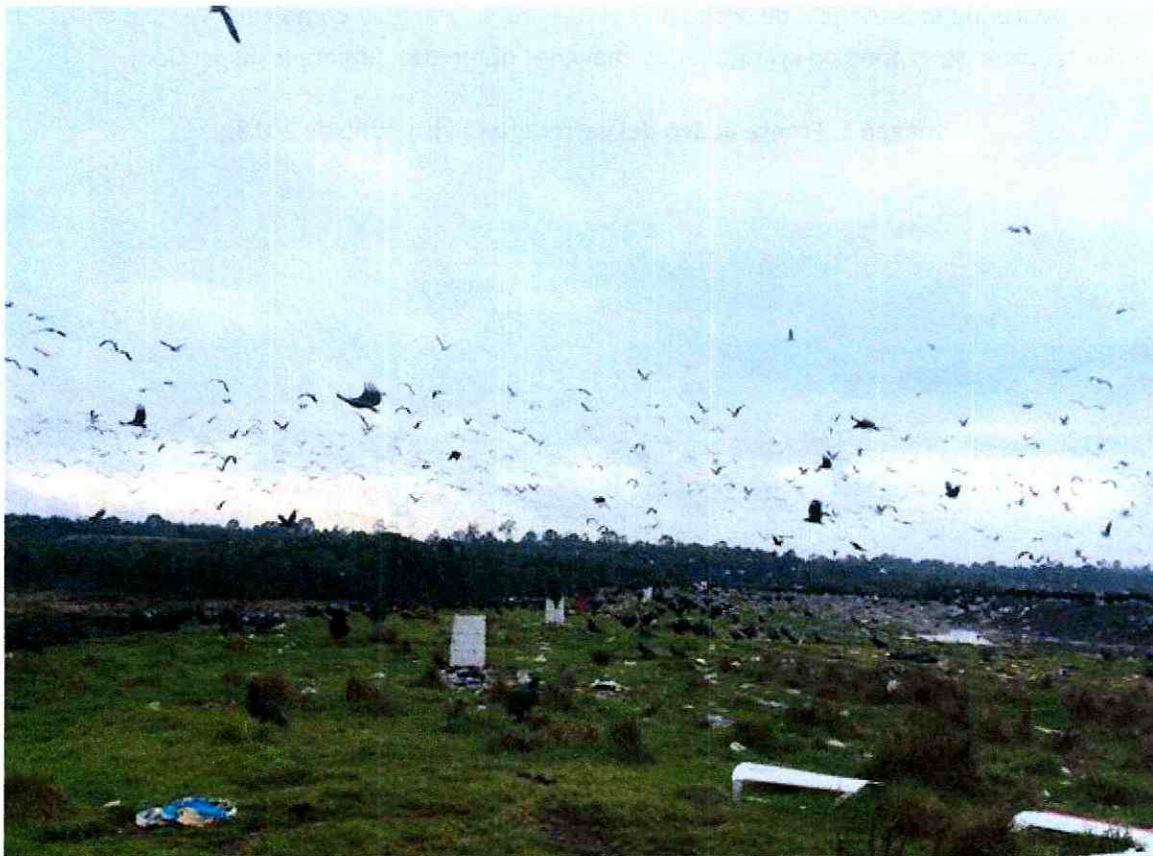
Fuente: Informe técnico de fiscalización ambiental, expediente DFZ-2018-1445-X-RCA, Fotografía 22.

44. Asimismo, de los hechos constatados y las imágenes contenidas en el informe técnico de fiscalización ambiental, disponible en el expediente de fiscalización DFZ-2018-1445-X-RCA, y luego de un análisis de gabinete, fue posible desprender un incumplimiento asociado al deber de mantener el frente de trabajo y caminos de acceso limpios. Lo anterior tal como se desprende de la imagen siguiente:

Imagen 3. Frente de trabajo y sectores aledaños con dispersión de residuos, julio 2018.

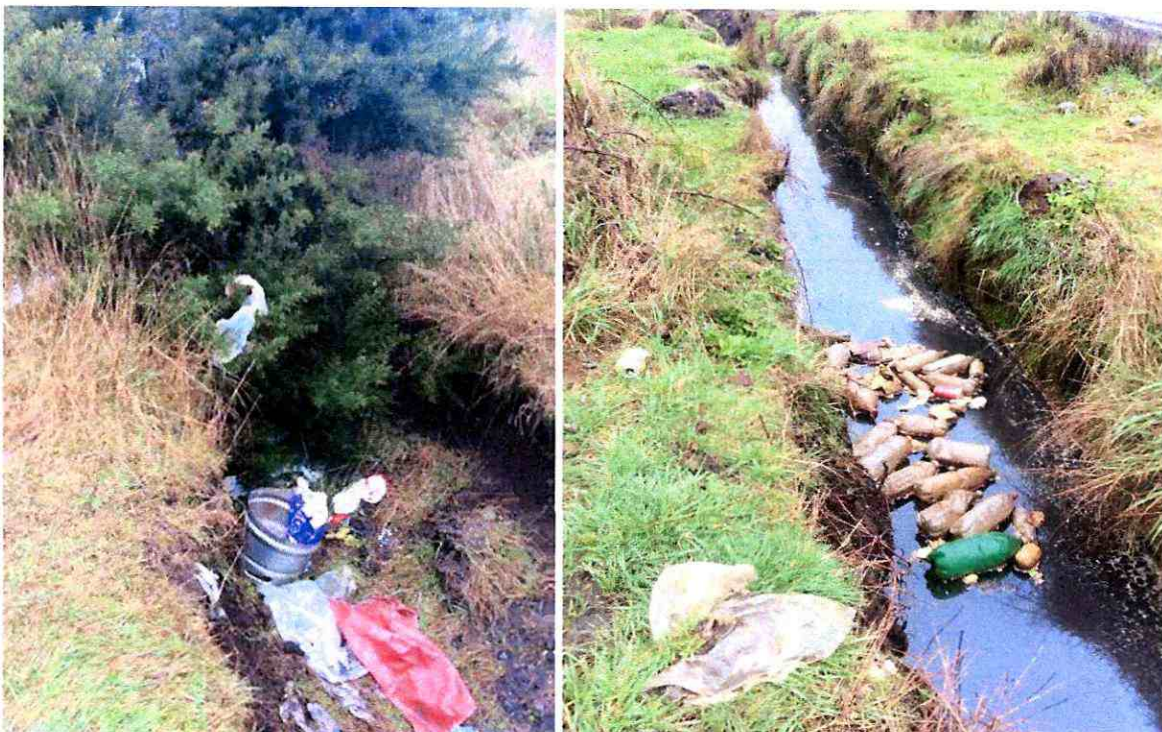
**Fuente:** Informe técnico de fiscalización ambiental, expediente DFZ-2018-1445-X-RCA, Fotografías 5 y 13.

64. Luego, durante la inspección de fecha 4 de julio de 2018, se observaron las mismas zanjas provisorias en el perímetro, las que se encontraban nuevamente con vegetación y aposamientos en su interior, además de residuos plásticos y líquidos lixiviados, particularmente aquellas ubicadas en el sector sur, noroeste y este del recinto, conforme se aprecia en las siguientes imágenes:

**Imagen 4. Zanjas provisorias con presencia de residuos y vegetación (izquierda) y con presencia de residuos, plásticos y lixiviados (derecha).**

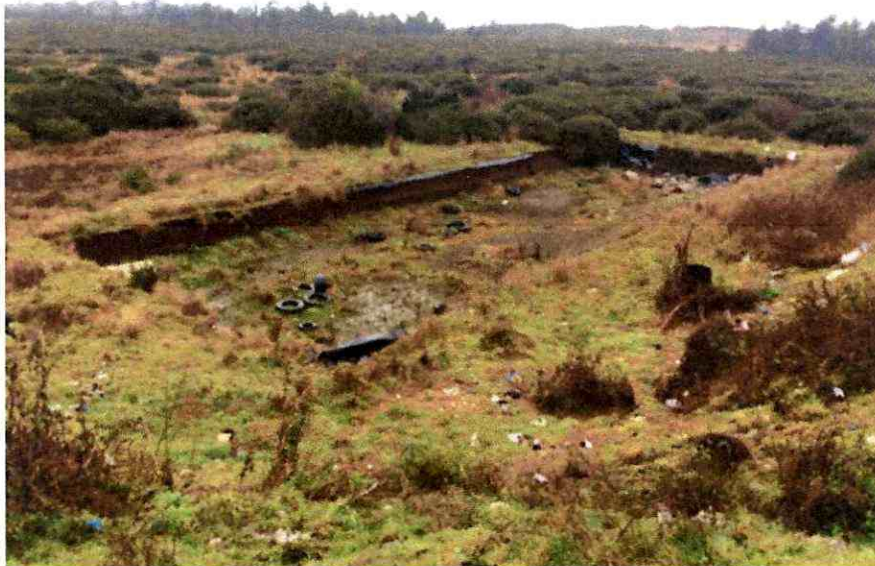
**Fuente:** Informe técnico de fiscalización ambiental, expediente DFZ-2018-1445-X-RCA, Fotografía 10.

71. Por su parte, durante la actividad de inspección de fecha 4 de julio de 2018, se observó nuevamente que las piscinas de regulación se encontraban con la impermeabilización en mal estado. Lo anterior tal como puede observarse en las siguientes imágenes, obtenidas durante la mencionada inspección:

**Imagen 5. Piscina de regulación sector sur**

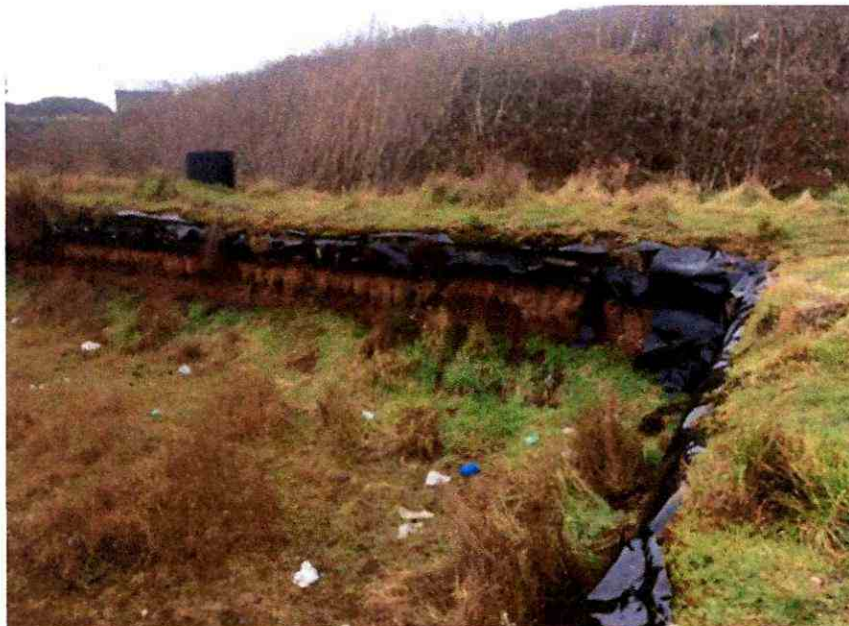
**Fuente:** Informe técnico de fiscalización ambiental, expediente DFZ-2018-1445-X-RCA, Fotografía 9.

**Imagen 6. Piscina de regulación sector noroeste**

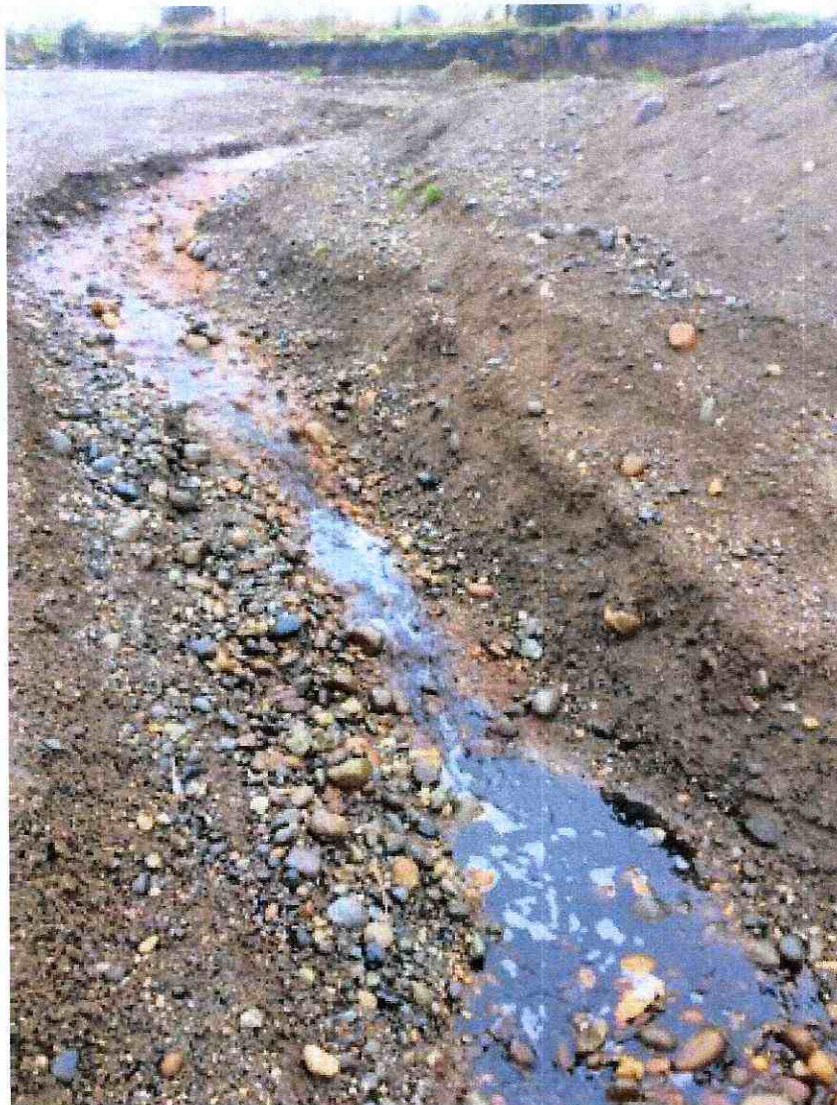
**Fuente:** Informe técnico de fiscalización ambiental, expediente DFZ-2018-1445-X-RCA, Fotografía 17.

72. Mediante análisis de gabinete respecto de los hechos constatados y fotografías tomadas, se pudo constatar que el sistema de manejo de lixiviados del vertedero no contaba con bombas de recirculación, considerando la presencia de líquidos lixiviados en distintos lugares, como por ejemplo en zanjas de captación de aguas lluvia, afloramientos y escurrimientos al pie de los taludes, como aquel que se observa en la Imagen 7 de esta resolución.

**Imagen 7. Escurrimiento de lixiviados, sector oeste, julio 2018**

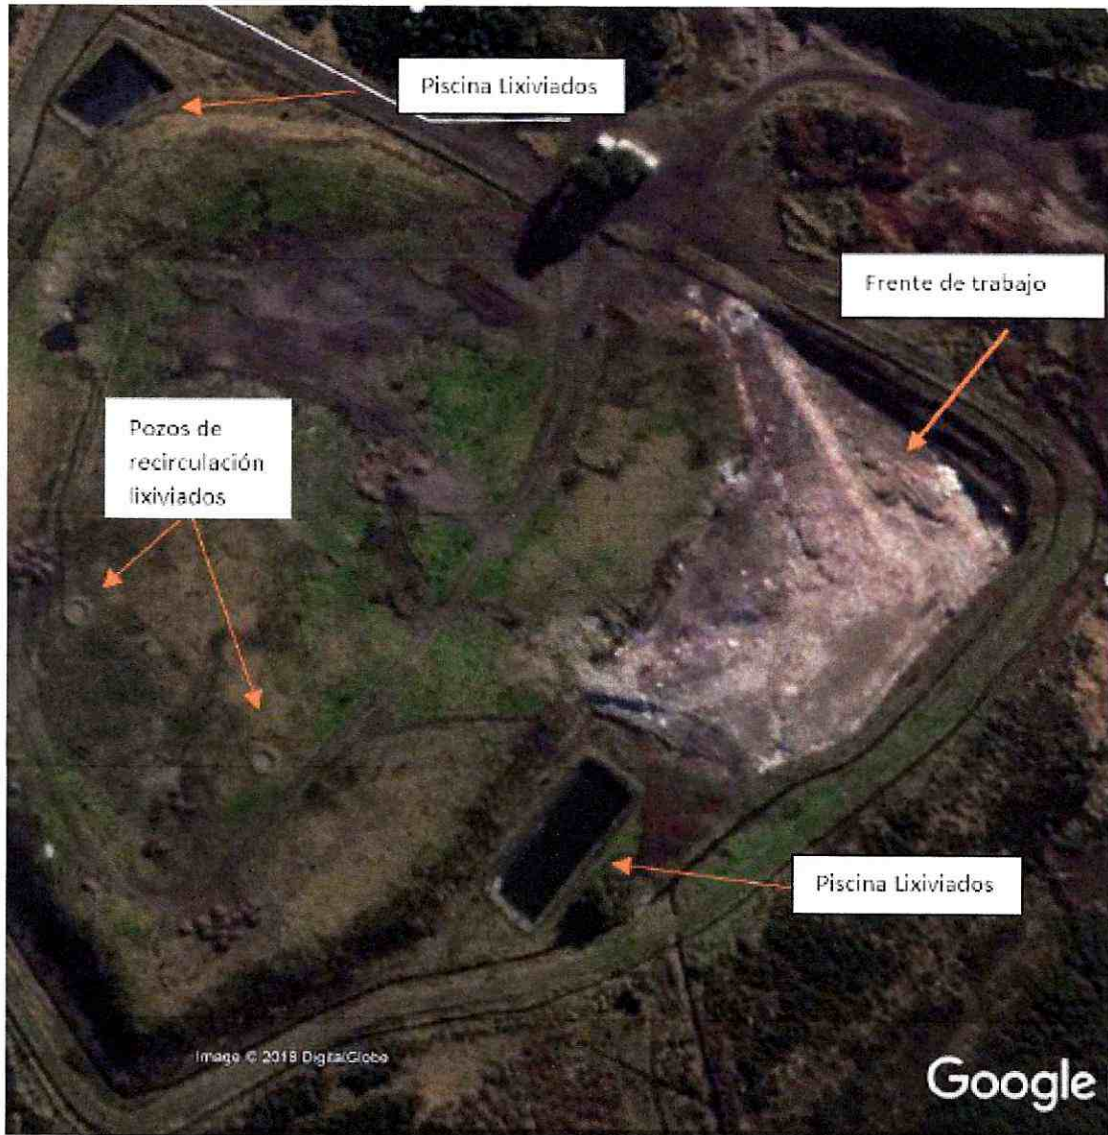
Fuente: Informe técnico de fiscalización ambiental, expediente DFZ-2018-1445-X-RCA, Fotografía 8.

73. Por su parte, mediante imagen satelital adjunta en el informe técnico de fiscalización ambiental respectivo, correspondiente al año 2011, se observa la presencia de dos pozos de recirculación, mismos que no se aprecian en imágenes satelitales posteriores (Imagen 8 e Imagen 9).

Imagen 8. Fotografía satelital del vertedero, 2011

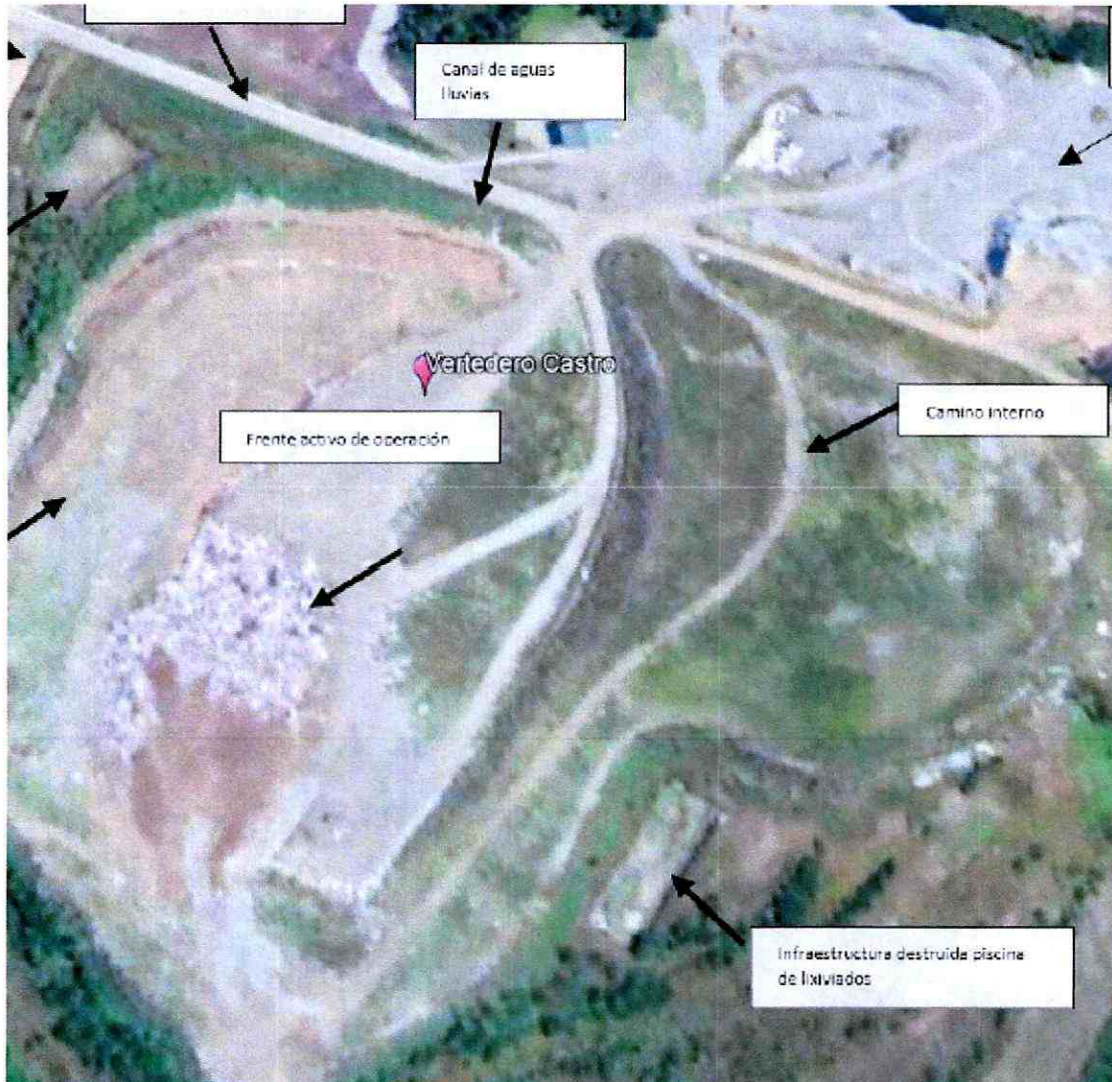
Fuente: Informe técnico de fiscalización ambiental, expediente DFZ-2018-1445-X-RCA, Figura 2.

Imagen 9. Fotografía satelital vertedero, 2018

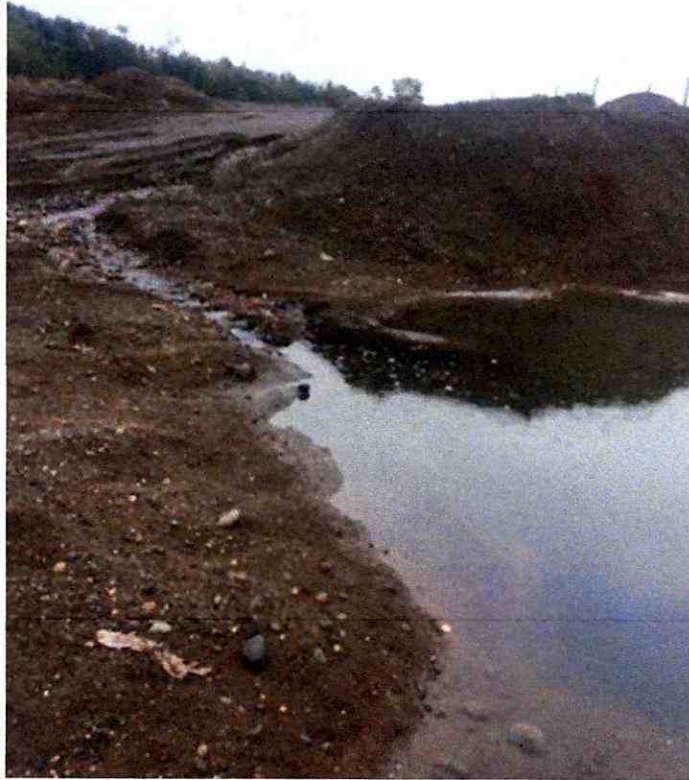
Fuente: Informe técnico de fiscalización ambiental, expediente DFZ-2018-1445-X-RCA, Fotografía 18.

Imagen 10. Acumulación de lixiviados, mezclado con aguas lluvias, julio 2018

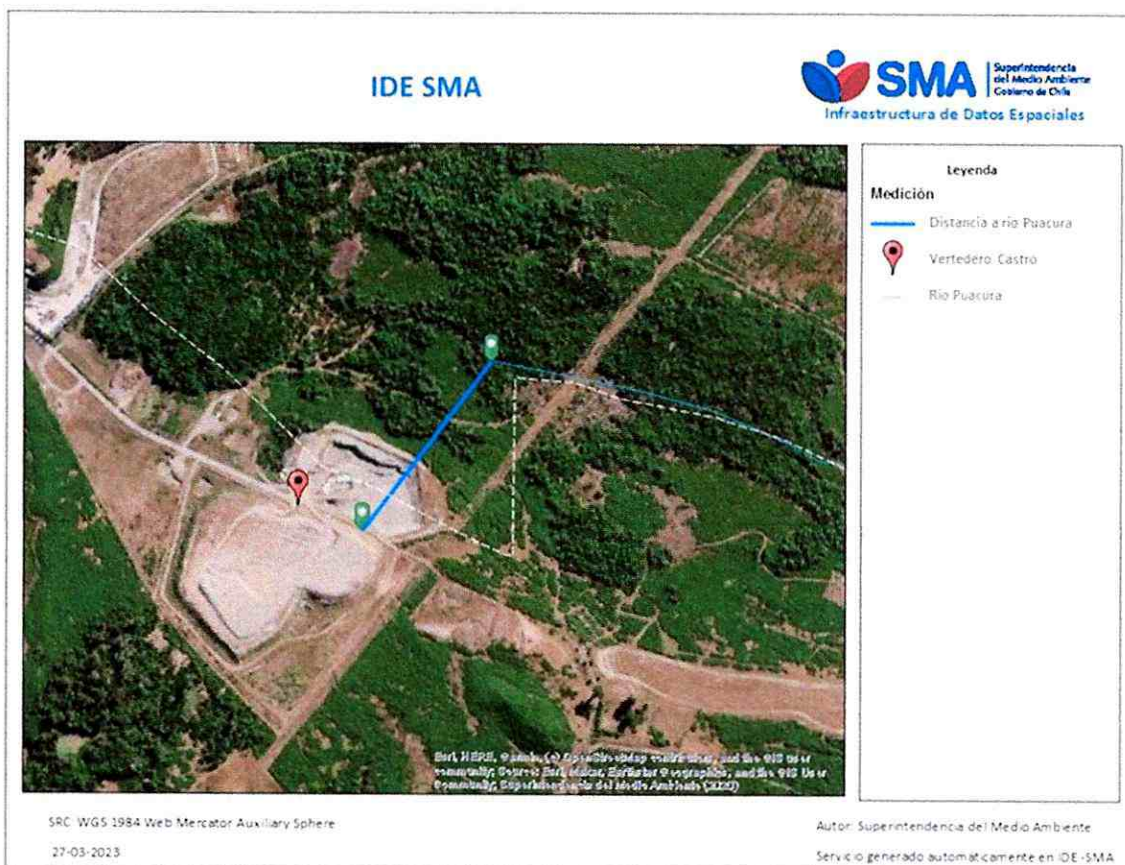
**Fuente:** Elaboración propia, mediante la plataforma Infraestructura de Datos Espaciales de la Superintendencia del Medio Ambiente.

171. No obstante lo anterior, aproximadamente a 326 metros del vertedero Castro, se localiza el río Puacura,<sup>17</sup> distancia que daría cumplimiento a la medida de protección de cuerpos de aguas superficiales, dispuesta en el D.S. N° 189/2005.<sup>18</sup> La distancia entre el vertedero Castro y el cuerpo de agua identificado se aprecia en la figura que sigue:

**Figura 2. Localización del vertedero Castro en relación con el río Puacura**

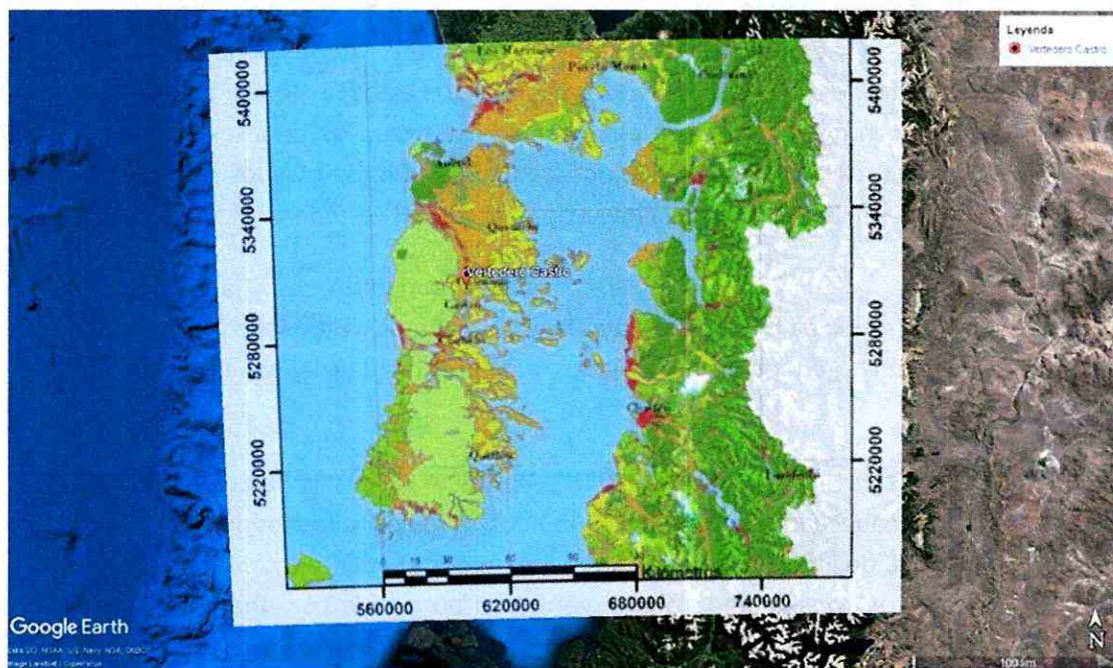
**Fuente:** Elaboración propia a través del software Google Earth, en base a Mapa de Vulnerabilidad de la Región de los Lagos (Wall et al., 2006).

195. Lo expuesto es concordante con los antecedentes presentados en el marco de la evaluación ambiental del proyecto "Centro de Manejo y Disposición Final de Residuos Sólidos Chiloé", calificado favorablemente mediante la RCA N° 465/2012, en que se indicó que en el emplazamiento del proyecto se ubicaban secciones del acuífero Chiloé de Vulnerabilidad Alta y Vulnerabilidad Media, de conformidad al mapa del Servicio Nacional de Geología y Minería, de agosto de 2008, denominado "Vulnerabilidad de Acuíferos de la hoja de Castro, mapa 8 de 8", Figura 3 del presente acto. El proyecto en comento es colindante con el vertedero Castro, lo que permite sostener las mismas condiciones de vulnerabilidad.

**Figura 3. Vulnerabilidad del acuífero Chiloé.**
