**RESUELVE PROCEDIMIENTO ADMINISTRATIVO
SANCIONATORIO ROL D-076-2023, SEGUIDO EN
CONTRA DE GALILEA S.A. E INMOBILIARIA LIRCAY
S.A.**

RESOLUCIÓN EXENTA N° 2275

2. El proyecto corresponde a la unidad fiscalizable “Conjunto Habitacional Parque Fundadores” (en adelante, “la UF”), y consiste en la urbanización y edificación en un área de 197,4 hectáreas, de las cuales, 176,4 corresponderían a construcciones, para lo cual se consideran 5 etapas; y se emplaza en el Fundo Tres Volcanes, Camino a Alerce, sin número, comuna de Puerto Montt, Región de Los Lagos. A continuación, se ilustra la ubicación general del proyecto:

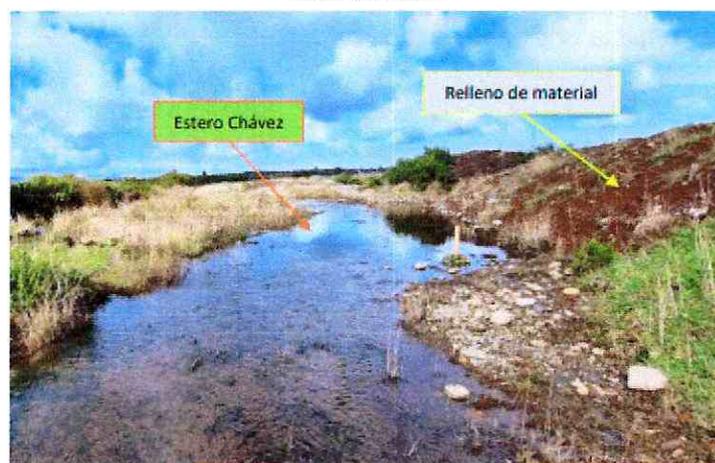
Imagen 3. Vista del Estero Chávez y montículos de material terrígeno, obtenida con fecha 28 de abril de 2022

95. Luego, **el segundo sub hecho del cargo N° 1**, esto es: “b) El titular emplazó montículos de material terrígeno en el borde del estero Chávez, los que interrumpen el flujo de aguas de escorrentías e ingresan al cauce del estero”, se funda en lo constatado por funcionarios de esta SMA el día 28 de abril de 2022, oportunidad en la cual se observaron montículos de material terrígeno al borde del estero, dentro de la superficie de 50 metros de franja de protección establecida para el estero Chávez en la RCA N° 87/2004, en su considerando 5. Esto, se puede apreciar en la siguiente imagen.

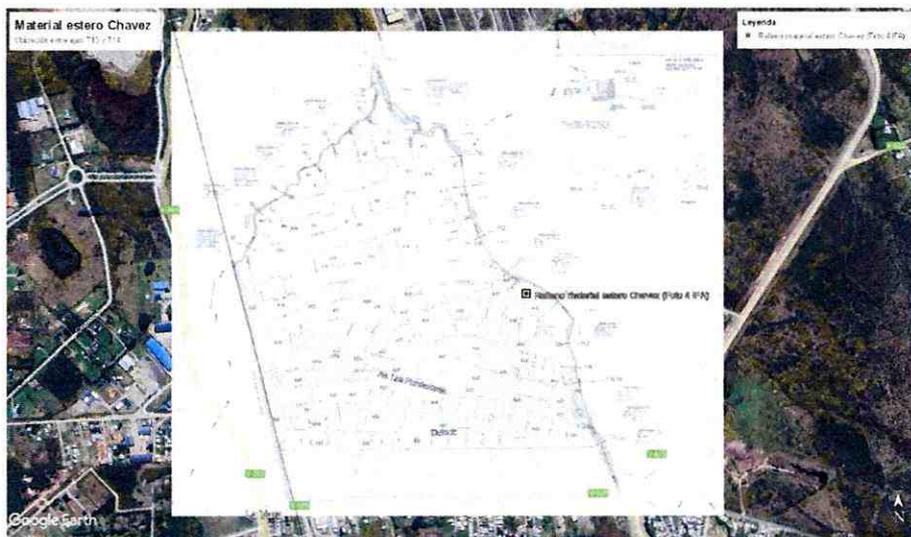
Imagen 9. Ubicación de material terrígeno – Fotografía 4 IFA 2022

requiere de la ejecución de relleno con material para lograr el eje hidráulico urbanizado para un periodo de retorno $T=100$ años.

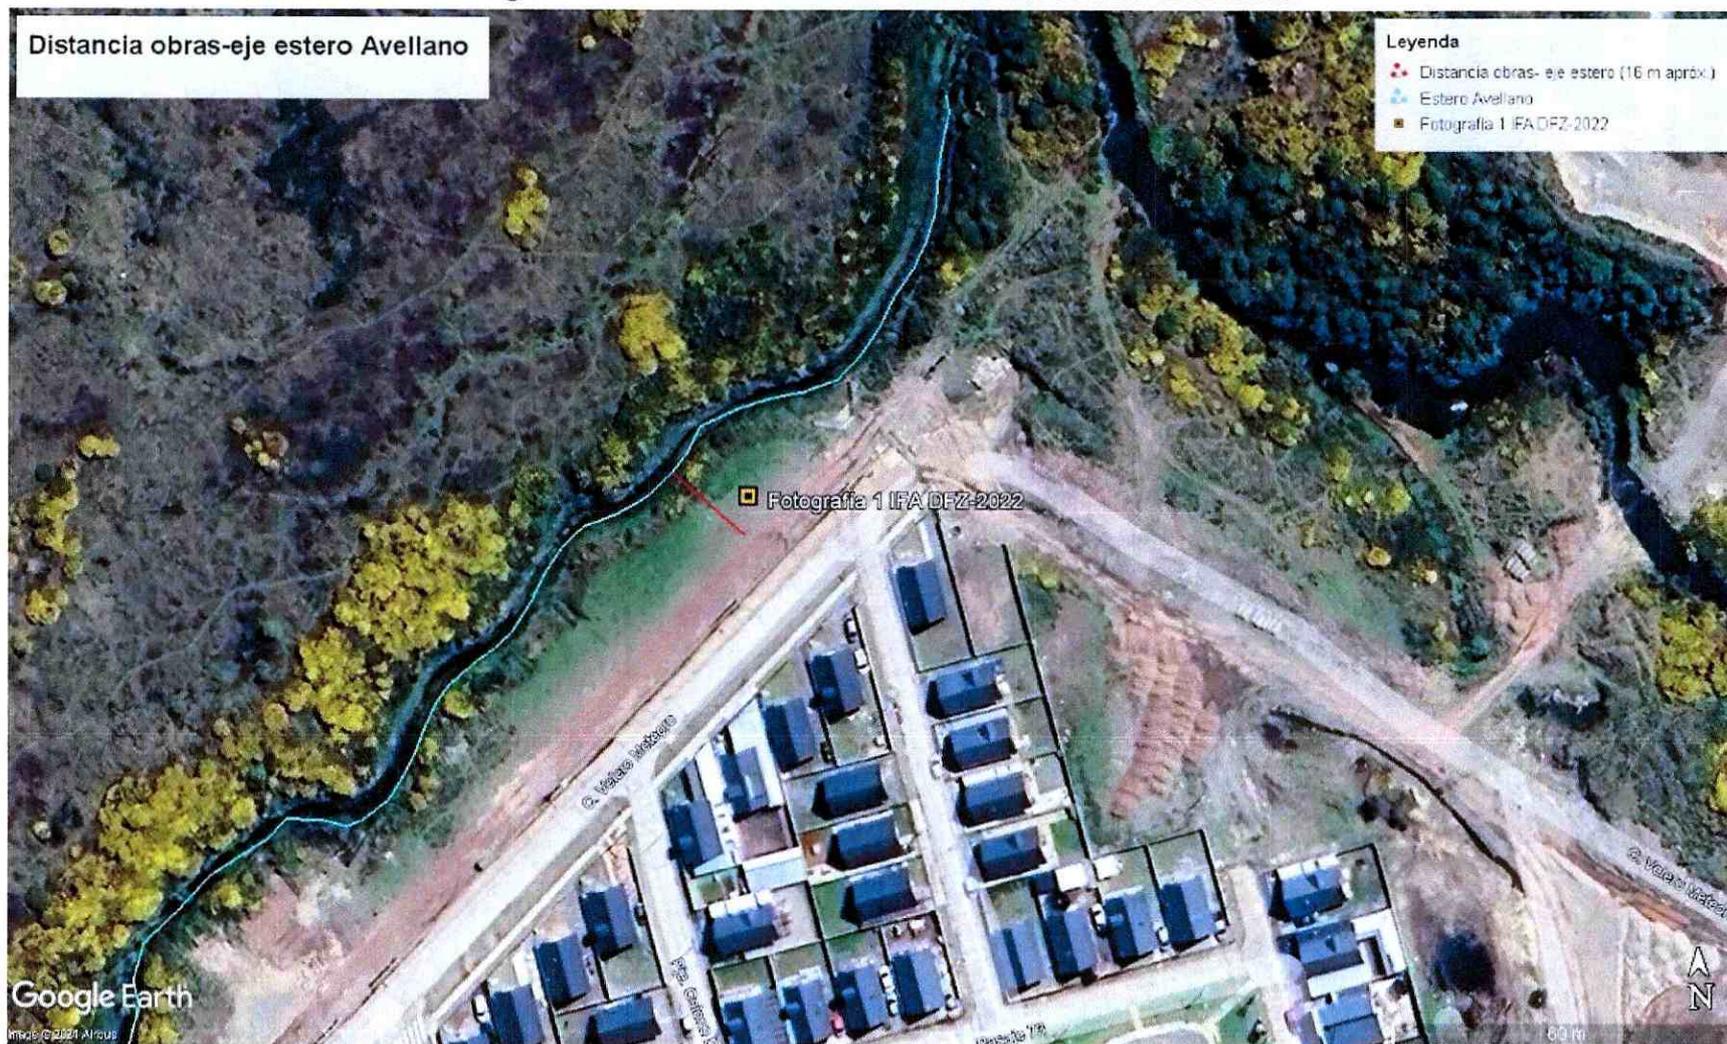
Imagen 11. Distancia estero Avellano a obra identificada en IFA 2022

Fuente: Elaboración propia en base a fotografía 1 IFA 2022 y medición realizada con herramienta regla de Google Earth.
