**RESUELVE PROCEDIMIENTO ADMINISTRATIVO
SANCIONATORIO ROL D-178-2019, SEGUIDO EN
CONTRA DE AGRÍCOLA DON POLLO LTDA.**

RESOLUCIÓN EXENTA N° 2355

Santiago, 16 de diciembre de 2024

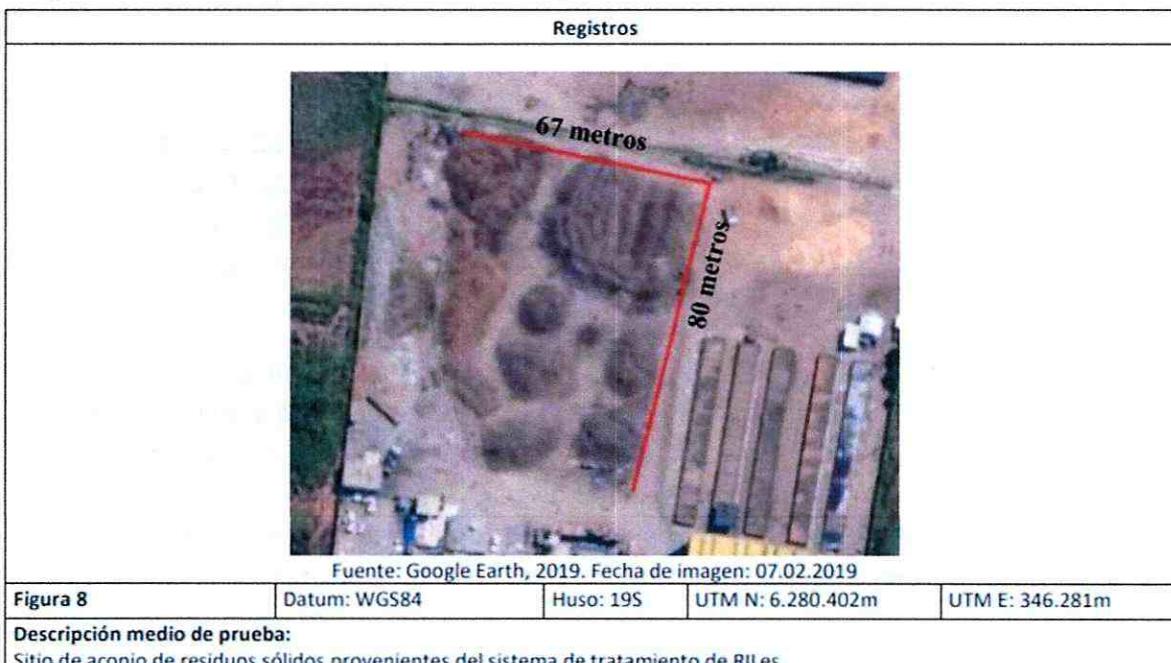
Figura 2. Sitio de acopio de residuos sólidos provenientes del Sistema de Tratamiento de Riles

Fuente: DFZ-2019-2148-XIII-RCA, Figura 8.

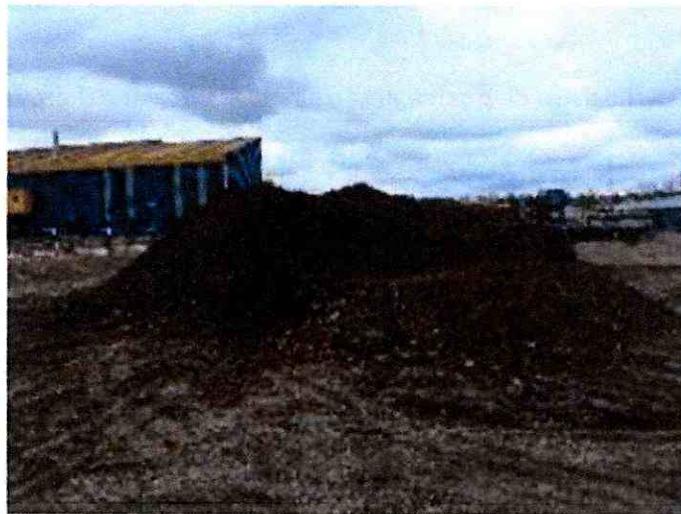
Figura 3. Sitios de acumulación de residuos provenientes de lombrifiltros y prefiltros

A.2.2. Acopio de humus retirado de lombrifiltros en un sitio sin geotextil, sobre suelo natural y descubierto

Fotografía 31

Fecha 30.09.2019

96° En relación al acopio de humus dentro de la UF, el titular indica en su escrito de descargos, que se encuentra implementada una cancha de secado de humus de 500 m², con membrana de HDPE de 1 mm, con una cubierta con malla *raschel*, presentando las siguientes fotografías que acreditan su implementación:

97° Al respecto, resulta necesario relevar que las fotografías presentadas por la empresa no se encuentran fechadas, por lo cual, no es posible establecer la fecha en que se implementó la membrana de HDPE ni la cubierta con malla *raschel* en el sitio de acopio de humus. De esta forma, estas alegaciones no permiten desvirtuar el sub hecho infraccional y lo constatado por fiscalizadores de esta SMA en la actividad de inspección de 30 de septiembre de 2019, que dio origen al IFA DFZ-2019-2148-XIII-RCA, esto es, acopio de humus mezclado con residuos sobre el suelo natural, sin malla *raschel* u otra cubierta.

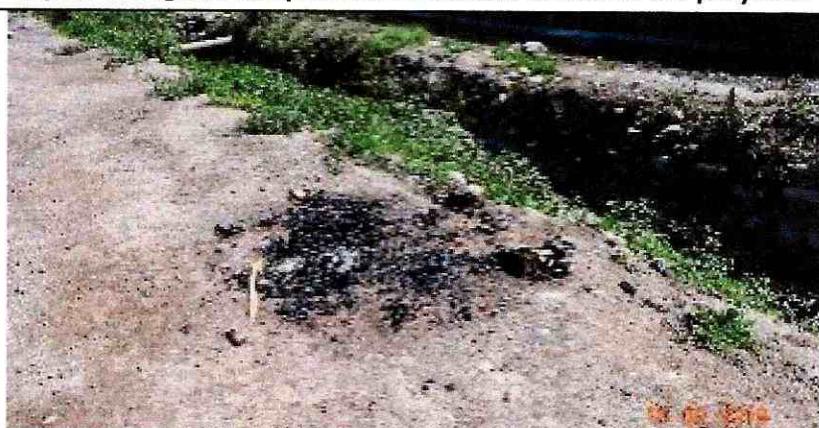
Figura 4. Registro de quema desarrollada al interior del proyecto

64° En actividad de inspección ambiental realizada el día 10 de septiembre de 2019, que dio origen al IFA DFZ-2019-2148-XIII-RCA, se constató la quema de material en un sector cercano a la nave 7, según se aprecia en la siguiente figura.

Fotografía 32

Fecha 10.09.2019

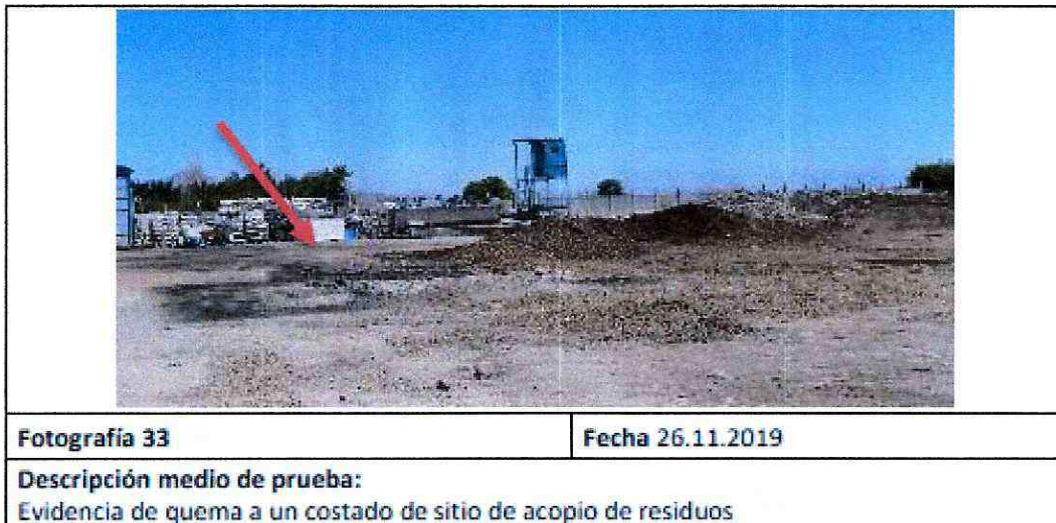
Figura 5. Registro de quema desarrollada al interior del proyecto

encargada de la unidad fiscalizable señaló que se trató de una quema de pallets, lo cual se aprecia en la siguiente figura.

Fuente: IFA DFZ-2019-2148-XIII-RCA, Fotografía 33.

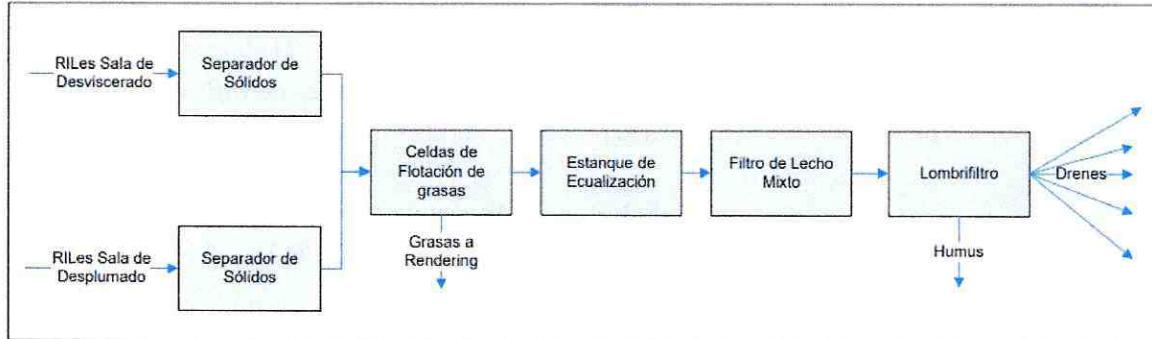
Figura 10. Flujograma del sistema de tratamiento de RILES

108° Al respecto, el considerando 3.3.2 de la RCA N° 104/2005, establece que la Planta de Tratamiento de RILes de la UF cuenta con las siguientes unidades: (i) Celdas de flotación de grasas; (ii) Estanque de ecualización; (iii) Filtro de lecho mixto o prefiltrado; (iv) Módulo de biofiltro o lombrifiltros; (v) Drenes de infiltración; y (vi) Canchas de secado de

humus. En este sentido, en la sección 2.2 de la DIA de dicho proyecto, se presentó la siguiente figura que ilustra el flujo del sistema de tratamiento proyectado.

Fuente: Figura 3 de la DIA del proyecto calificado ambientalmente favorable mediante RCA N° 104/2005.

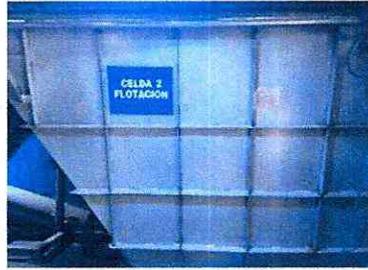
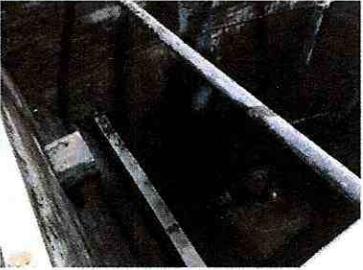
Figura 11. Celdas de flotación

| Registros | | | |
|---|---|--|---|
| Fotografía 1 | Fecha 30.09.2019 | Fotografía 2 | Fecha 30.09.2019 |
| Descripción medio de prueba: Exterior de una celda de flotación | | Descripción medio de prueba: Interior de la celda flotación con resto de líquido | |

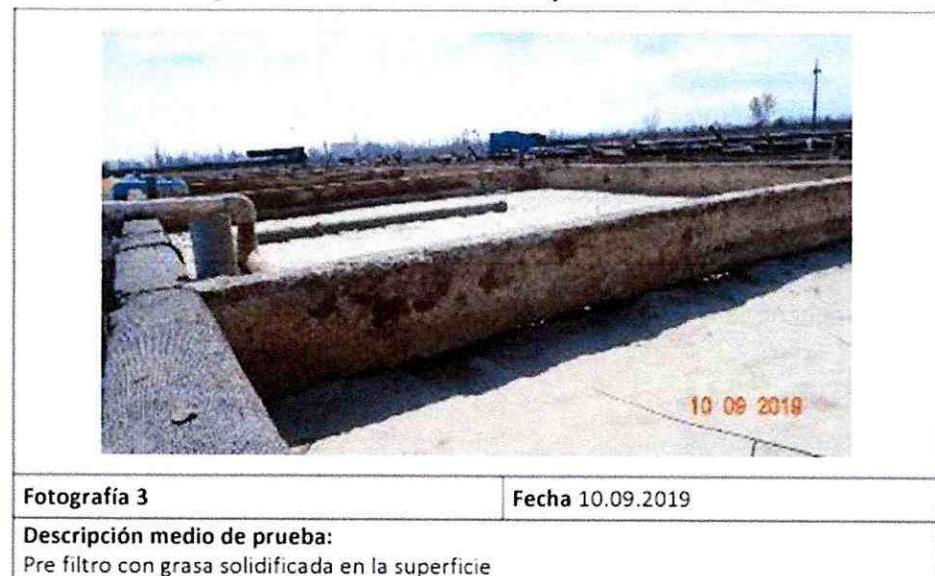
Figura 12. Prefiltro al 10 de septiembre de 2019

117° Al respecto, el supervisor del área de Tratamiento de RILes de la empresa informó en la referida actividad de inspección de 10 de septiembre de 2019, que el RIL estaba siendo derivado directamente desde el estanque de ecualización a los lombrifiltros habilitados, sin pasar por las etapas de celdas de flotación y prefiltros.

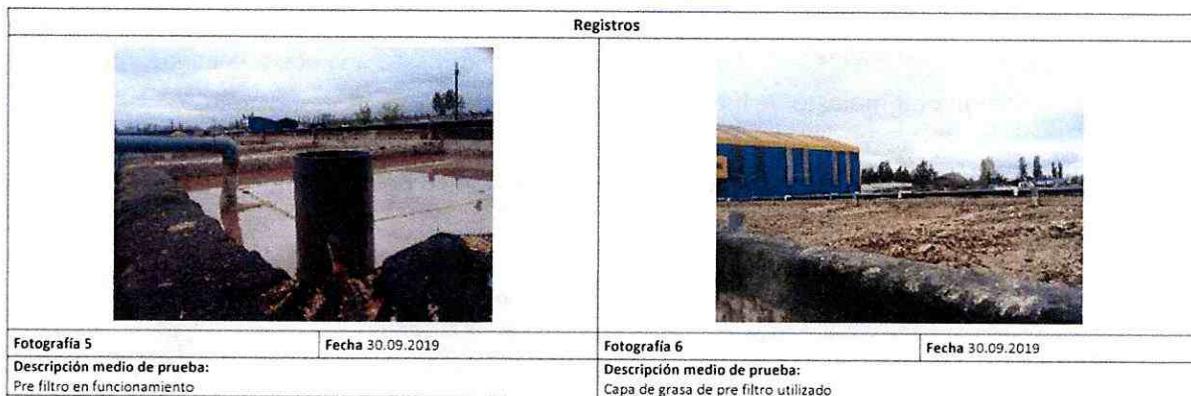
Figura 13. Prefiltros al 30 de septiembre de 2019

118° Por su parte, en actividad de inspección de 30 de septiembre de 2019, que dio origen al IFA DFZ-2019-2148-XIII-RCA, se observó que solo uno de los cinco prefiltros se encontraba en operación, encontrándose tres detenidos y uno destinado a la reproducción de lombrices. Asimismo, se observó que algunos prefiltros se encontraban cerrados con malla *raschel*, mientras que en aquellos que no contaban con cierre se observaron aves en su interior. Adicionalmente, se percibió un olor de intensidad fuerte a aguas servidas en los prefiltros y una capa de grasa en el prefiltro que se encontraba en funcionamiento. Las imágenes tomadas en la mencionada actividad se presentan a continuación.

Fuente: IFA DFZ-2019-2148-XIII-RCA, Fotografías 5 y 6.

119° Durante la referida inspección, el supervisor del área de Tratamiento de RILes indicó que el sistema de tratamiento de RILes funciona con un prefiltro a la vez, el cual se alterna a medida que se satura de grasa en la superficie y se endurece,

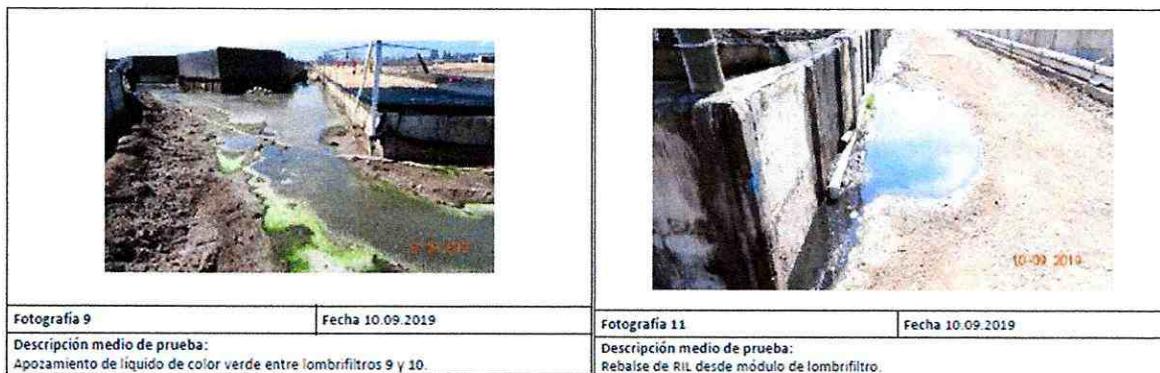
| Registros | | | |
|--|---|---|---|
| Descripción medio de prueba: Apozamiento de líquido de color verde a un costado de lombrifiltro 3 | | Descripción medio de prueba: Apozamiento de líquido que abarca varios metros cuadrados de superficie, entre lombrifiltros 8 y 9. | |

Fuente: IFA DFZ-2019-2148-XIII-RCA.

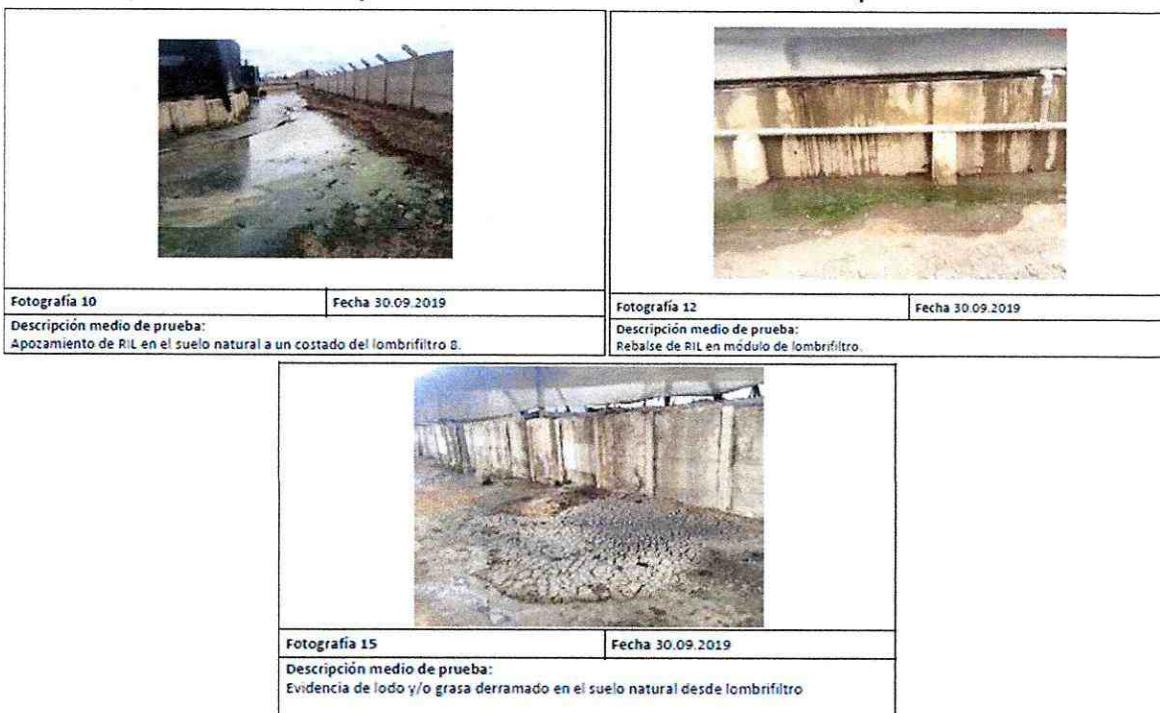
Figura 15. Derrames y situación de los lombrifiltros al 30 de septiembre de 2019

123° Posteriormente, en inspección de 30 de septiembre 2019, se constató que solo cuatro lombrifiltros se encontraban operativos (naves 4, 8, 9 y 10), tres se encontraban operativos a media capacidad, mientras que las restantes tres unidades estaban detenidas. Adicionalmente, se constató en todas las naves que no se encontraban operando la totalidad de los aspersores (por obstrucción) y presentaban apozamientos, observándose rebalses en algunas de estas, lo que daría cuenta de drenaje deficiente en el lecho filtrante.

124° Asimismo, en dicha inspección se constató que, en el exterior de los lombrifiltros se mantenían los rebalses y apozamientos en suelo natural observados en la inspección de 10 de septiembre de 2019 en cuanto a coloración y magnitud, agregándose la presencia de mosquitos y olor a putrefacción (fotografía 10 del IFA DFZ-2019-2148-XIII-RCA, replicada en la siguiente Figura). Adicionalmente, se constató la presencia de rebalse de grasa o lodo sobre el suelo, entre las naves 6 y 7 (fotografías 12 y 15 del IFA DFZ-2019-2148-XIII-RCA, replicadas en la siguiente Figura).

Fuente: IFA DFZ-2019-2148-XIII-RCA, Fotografías 10, 12 y 15.

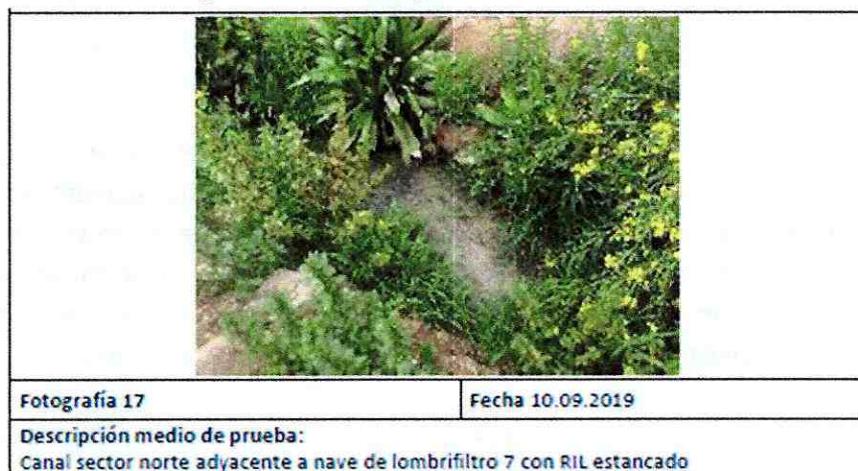
Figura 16. Canal adyacente a lombrifiltros

125° Finalmente, en inspección de 30 de septiembre de 2019 se constató que se mantenía el rebalse de RIL no tratado-constatado primeramente con fecha 10 de septiembre- desde la nave 7 hacia una acequia adyacente. Adicionalmente, durante la actividad no se observó la existencia de otros aportes de agua al canal, por lo cual, su único aporte provendría desde el mencionado rebalse. El estado del canal se observa en la siguiente figura.

Fuente: IFA DFZ-2019-2148-XIII-RCA, Fotografía 17.

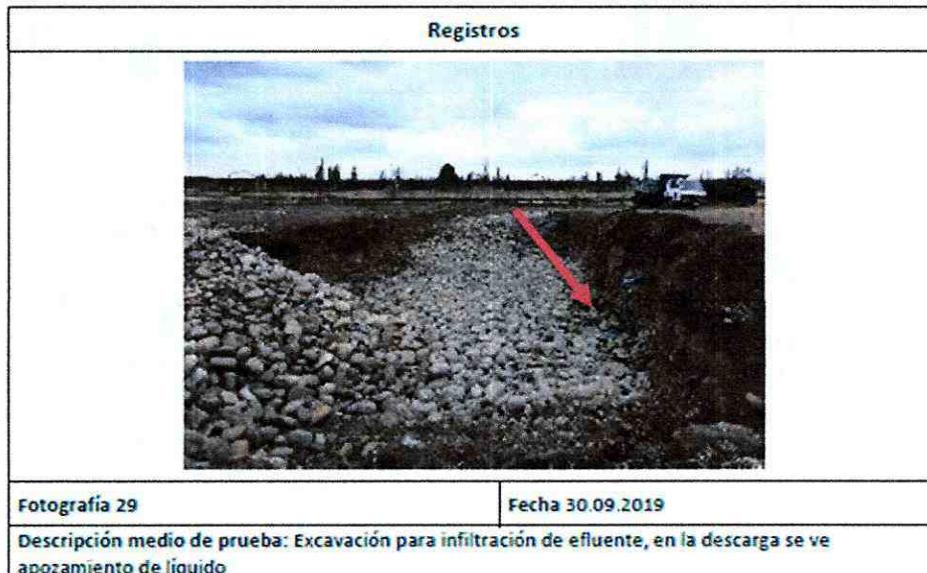
Figura 19. Excavación usada en infiltración de efluente

Tratamiento de RILES de la empresa, que dicha excavación se realizó para descargar el efluente que no podía ser drenado producto de la saturación de los drenes de infiltración existentes. Al respecto, se hace presente que este sistema tampoco forma parte del Sistema de Tratamiento de RILES evaluado ambientalmente.

Fuente: IFA DFZ-2019-2148-XIII-RCA, Fotografía 29.

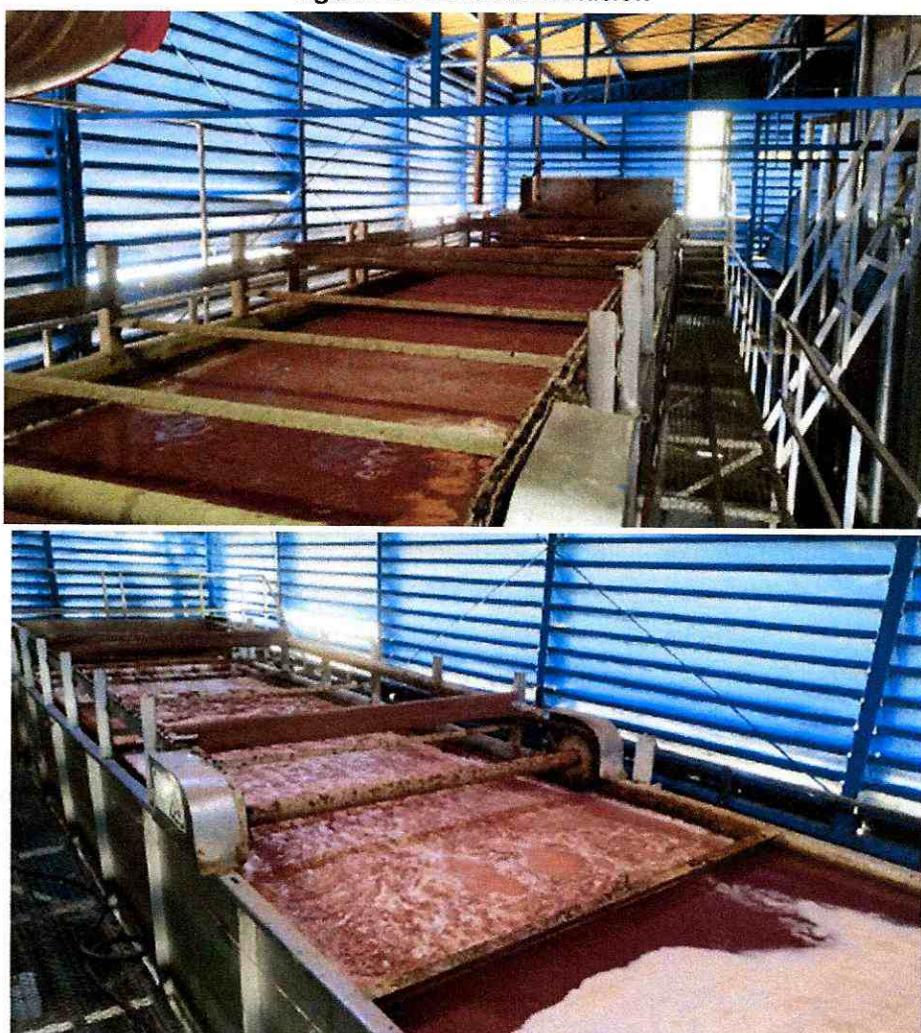
Figura 20. Celdas de flotación

133° Sin perjuicio de lo anterior, la empresa precisa que, si bien las celdas de flotación y los prefiltros no se encontraban en funcionamiento al momento de las inspecciones ambientales de septiembre de 2019, esto se debió a que en dichas oportunidades estas instalaciones se encontraban en mantenimiento, encontrándose, a la fecha de los descargos, plenamente operativas, conforme da cuenta el set de fotografías que se replican a continuación.

Fuente: Escrito de descargos Agrícola Don Pollo Limitada.

134° Sin embargo, de conformidad con los antecedentes remitidos por el titular con fecha 23 de junio de 2021, se acredító mediante fotografías e informe respectivo, que las celdas de flotación quedaron operativas a partir de noviembre de 2019, iniciando su operación el 18 de noviembre de 2019. Por su parte, y en relación a los prefiltros, el informe de fiscalización DFZ-2019-2149-XIII-MP, referido específicamente al cumplimiento de la medida provisional decretada mediante Res. Ex. N° 1449/2019 y renovadas en la Res. Ex. N° 1671/2019, adjunta Factura N° 123 de la empresa Jorge Luis Aguilar Celaya, de fecha 2 de octubre de 2019, la cual da cuenta del contrato por arriendo de maquinaria retroexcavadora utilizada para la ejecución de la mantención de los prefiltros, lo que permitió su habilitación y funcionamiento, y que fue constatado en actividad de inspección de 26 de noviembre de 2019. Por lo anterior, se acredita que el periodo infraccional se extendió hasta el 2 de octubre de 2019, fecha en que se iniciaron las labores de habilitación de los prefiltros.

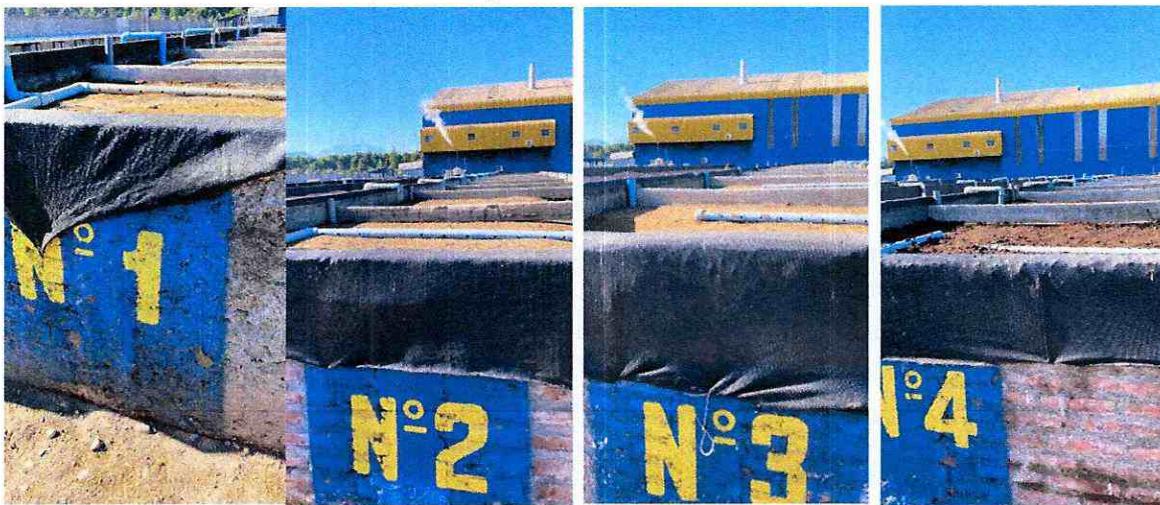
Figura 21. Prefiltros

Fuente: Escrito de descargos Agrícola Don Pollo Limitada.

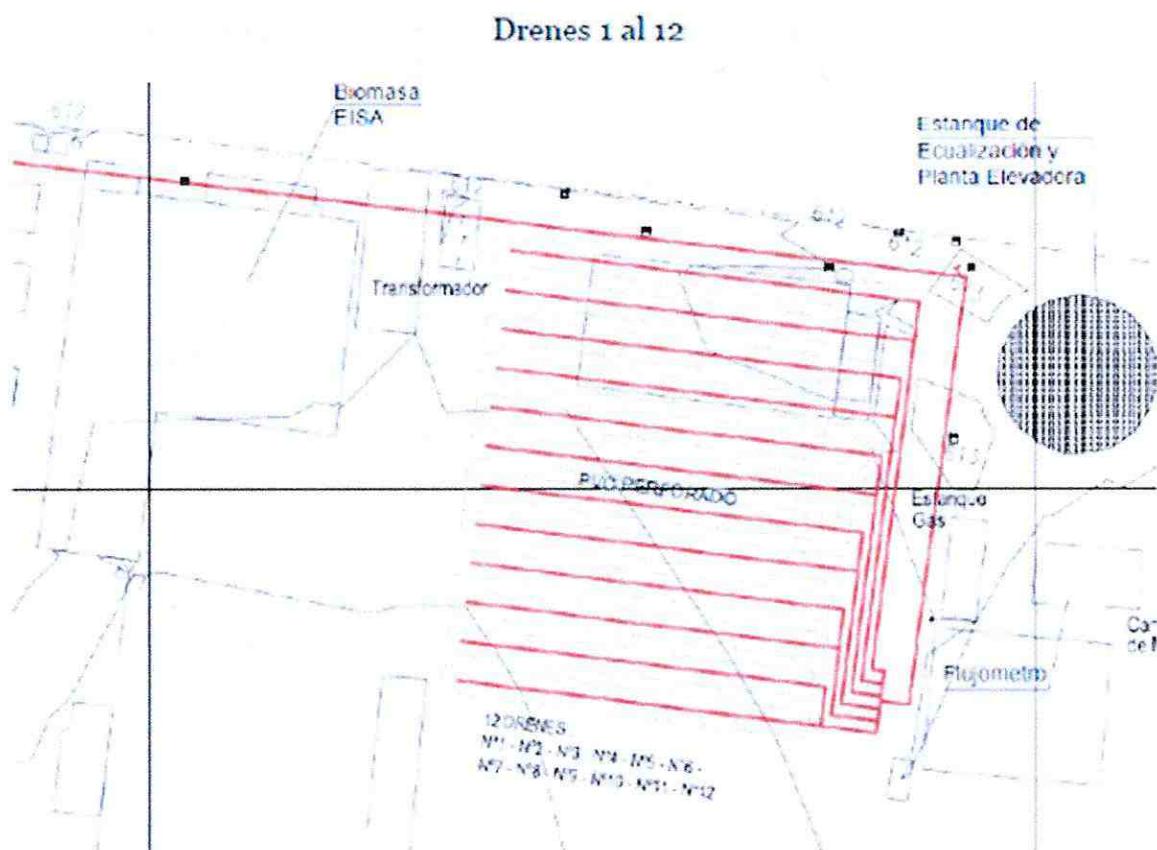
Figura 22. Plano detallado de los drenes del proyecto, drenes 1 al 12

141º Respecto de esta imputación, el titular sostuvo en sus descargos que el hallazgo consistente en la operación del proyecto con 9 de los 25 drenes de infiltración comprometidos corresponde a “[...] una apreciación errónea de la fiscalizadora y de quienes la acompañaron en aquella ocasión toda vez que los 25 drenes de infiltración se encuentran debidamente implementados en el Proyecto y plenamente operativos”. Para acreditar lo anterior, acompañó en sus descargos planos de los drenes del proyecto, los cuales permitirían establecer que las instalaciones cuentan con 25 drenes.

143° Cabe tener presente, además, que la información indicada en el acápite V.B.2.3 de la presente resolución se estima como insuficiente para acreditar que a septiembre de 2019 la UF contaba con solo 9 drenes de infiltración, considerando los antecedentes recabados en el transcurso del procedimiento. En esta línea, en relación a los drenes, el hecho de que estos se ubiquen bajo las naves de los lombrifiltros dificulta contabilizar su número con la exactitud requerida, luego, y en relación a las cámaras de inspección, las imágenes contenidas en el IFA DFZ-2148-XIII-RCA no son concluyentes sobre el número de drenes, especialmente si se considera lo indicado y acreditado por la empresa en sus descargos, referente a que en la mayoría de los casos una sola válvula distribuye el efluente a dos drenes de infiltración, salvo en el caso del dren 13.

145° En definitiva, los antecedentes tenidos a la vista no son suficientes para configurar el sub hecho c) en su parte referida a la operación del proyecto con 9 drenes de infiltración en lugar de los 25 autorizados por la RCA N° 104/2005.

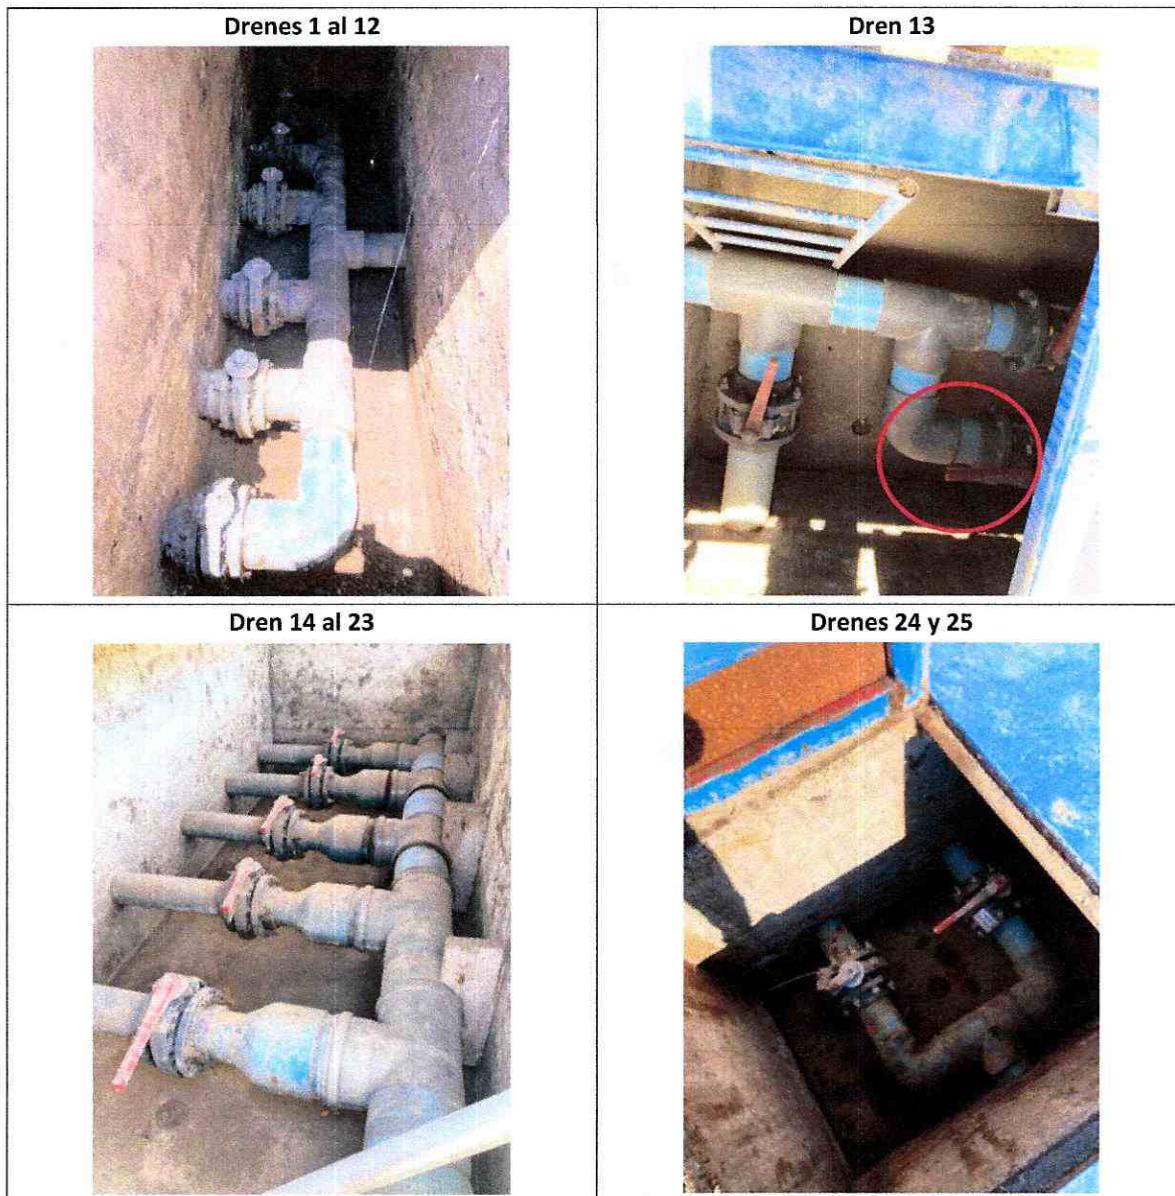
Figura 24. Válvulas de distribución de RIL tratado a drenes

142° Adicionalmente, el titular acompañó fotografías que darían cuenta de la existencia de los 25 drenes, las cuales, conforme se indica en los descargos, corresponden a una serie de válvulas, cada una de las cuales distribuye el RIL tratado a dos drenes, salvo el caso del dren 13, el cual cuenta con su propia válvula. Asimismo, se indica que los drenes se encuentran soterrados a seis metros de profundidad.

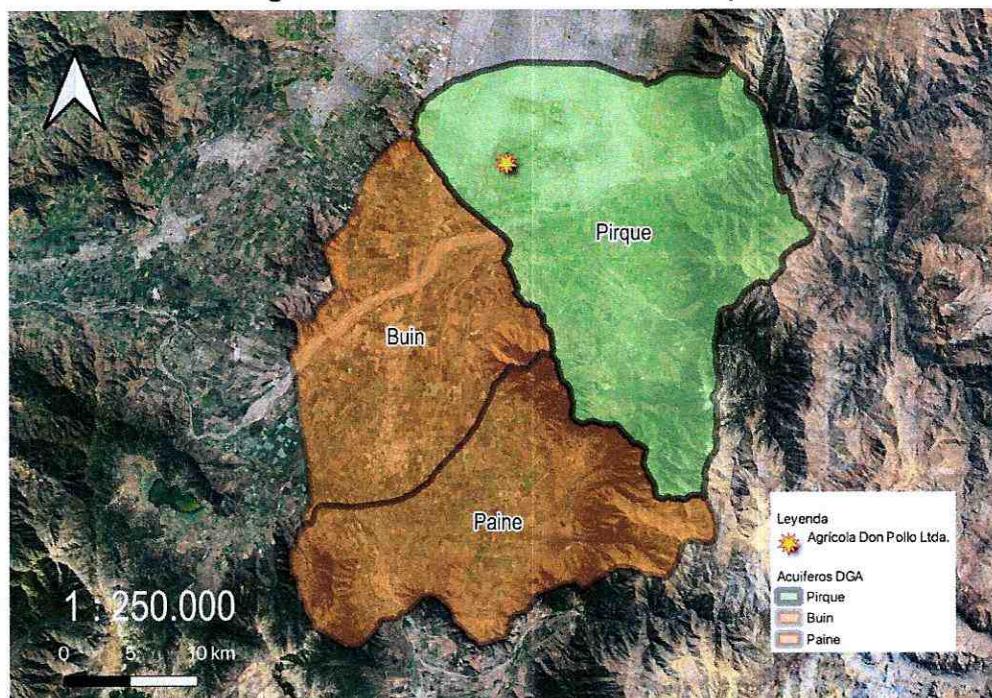
Figura 25. Sectores del acuífero del Maipo

Fuente: Elaboración propia, 2024.

361° La Resolución DGA N° 252, de 21 de octubre de 2011, “Declara Área de Restricción para nuevas extracciones de aguas subterráneas en los sectores hidrogeológicos de aprovechamiento común denominados Pirque y Buin”. Además, según el observatorio georreferenciado de la DGA⁵⁷, el acuífero del Maipo se encuentra en una categoría “regular” con respecto a la calidad de aguas.
