**RESUELVE PROCEDIMIENTO ADMINISTRATIVO  
SANCIONATORIO ROL D-207-2022, SEGUIDO EN  
CONTRA DE COMPAÑÍA CONTRACTUAL MINERA  
OJOS DEL SALADO**

**RESOLUCIÓN EXENTA N° 124**

1. Compañía Contractual Minera Ojos del Salado (en adelante e indistintamente, “titular”, “empresa”, o “CMODS”), Rol Único Tributario N° 96.635.170-5, es titular de la unidad fiscalizable “Candelaria – Ojos del Salado” (en adelante, “unidad fiscalizable”, “proyecto” o “Mina Alcaparrosa”).

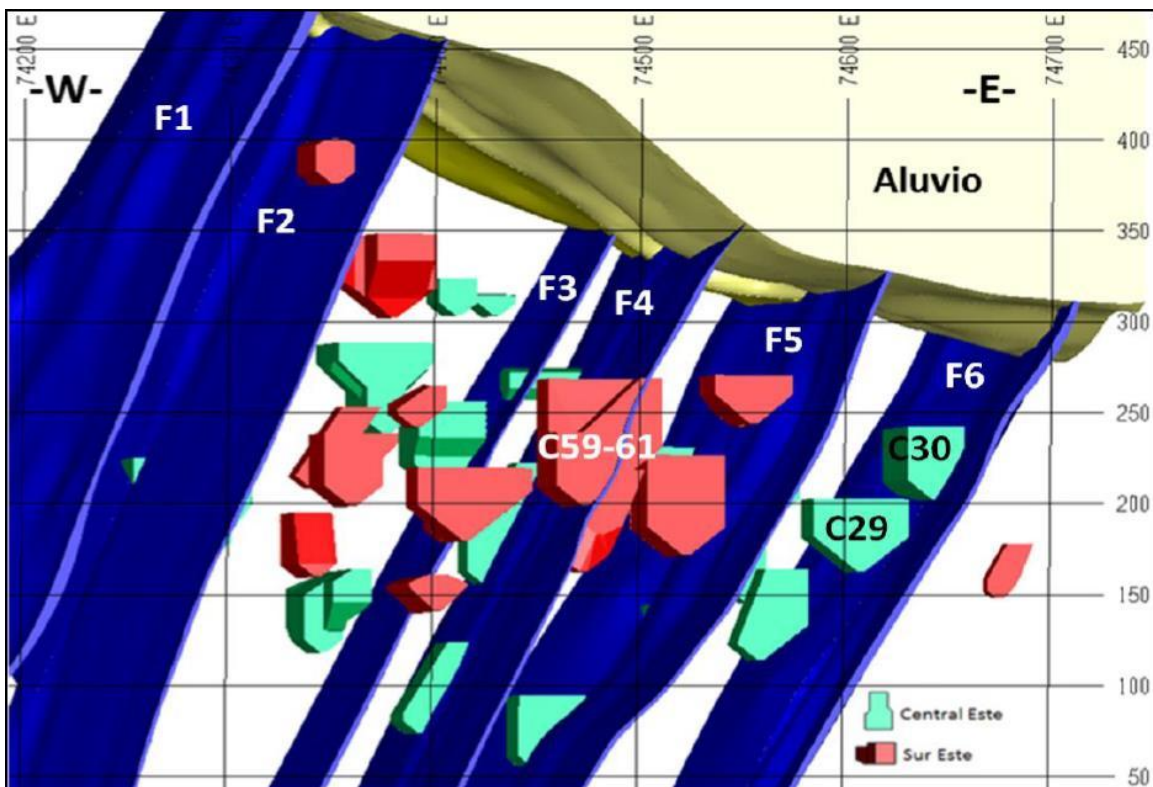
Figura 15. Estructuras geológicas en interacción con unidades de explotación y depósitos aluviales

141. Al mismo, tiempo, en el análisis de las estructuras existentes en Mina Alcaparrosa, SERNAGEOMIN dispuso que el proyecto "(...) se ubica en un sector de orientaciones estructurales preferenciales N-S a NNE. Las discontinuidades principales están representadas por fallas cuyos manteos varían entre 50 y 70°W, y sus espesores no superan los 4 mts. (Fig.6)", como se observa en la siguiente figura:
