**RESUELVE PROCEDIMIENTO ADMINISTRATIVO  
SANCIONATORIO ROL D-190-2022, SEGUIDO EN  
CONTRA DE SOCIEDAD CONCESIONARIA NUEVO  
CAMINO NOGALES-PUCHUNCAVÍ S.A., TITULAR DE  
“RELICITACIÓN CONCESIÓN CAMINO NOGALES -  
PUCHUNCAVÍ”.**

**RESOLUCIÓN EXENTA N° 321**

**En Santiago, a 27 de febrero de 2025**

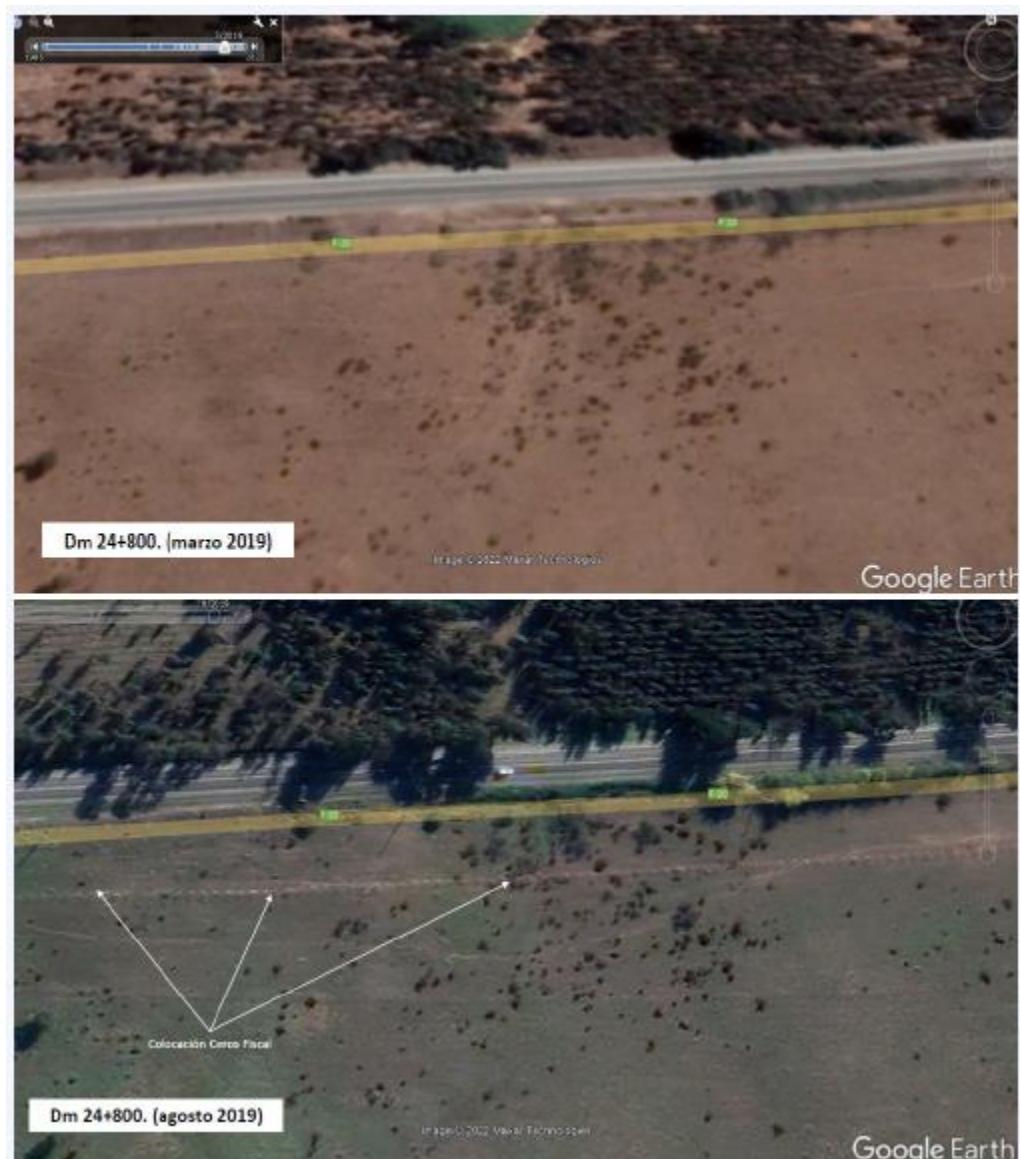
**Imagen 2. Ejecución de obras de cierre de faja fiscal de terrenos expropiados**

Fuente: Figura 8 de escrito de descargos.

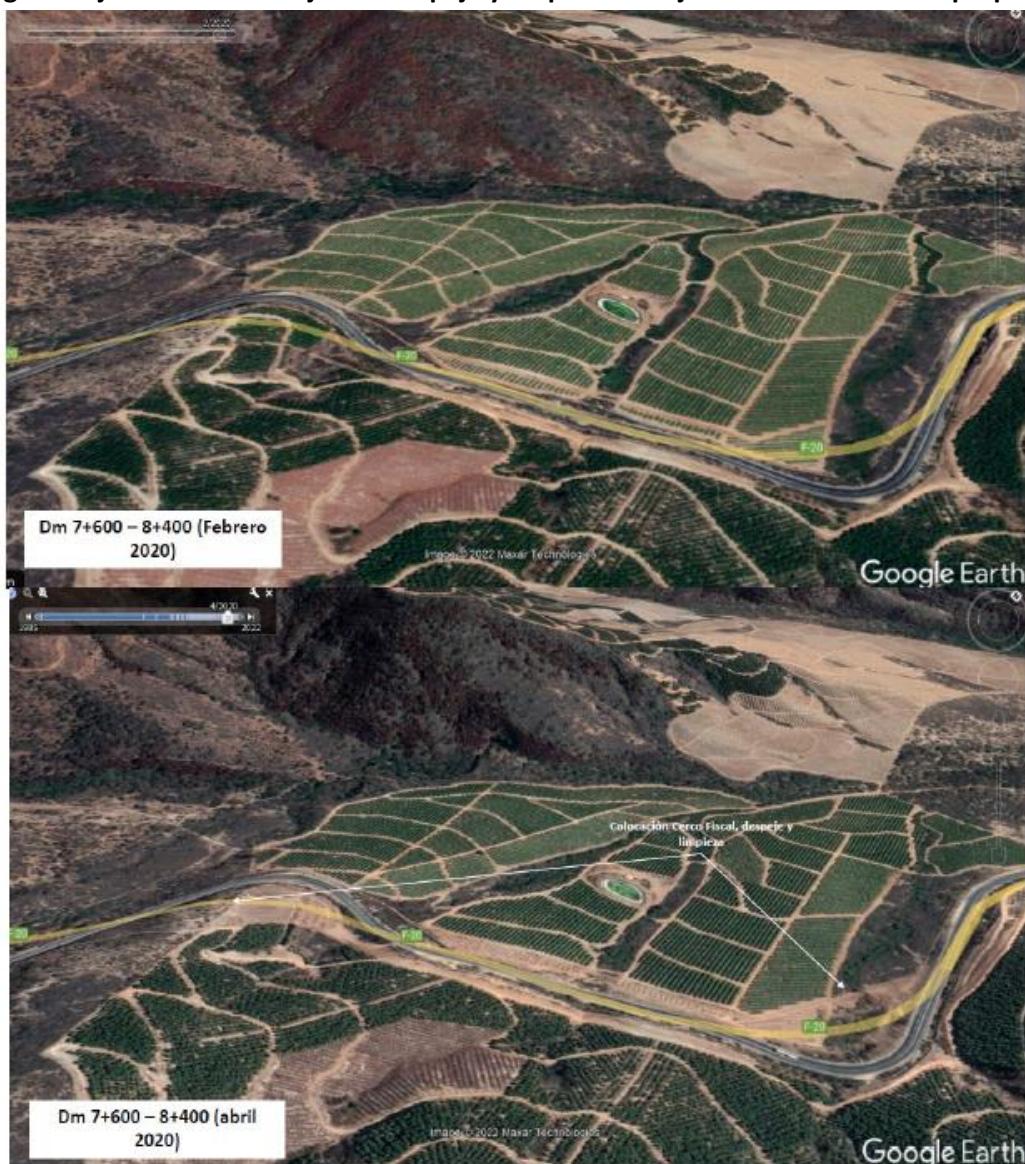
Imagen 3. Ejecución de trabajos de despeje y limpieza de faja fiscal de terrenos expropiados

Fuente: Figura 9 de escrito de descargos.

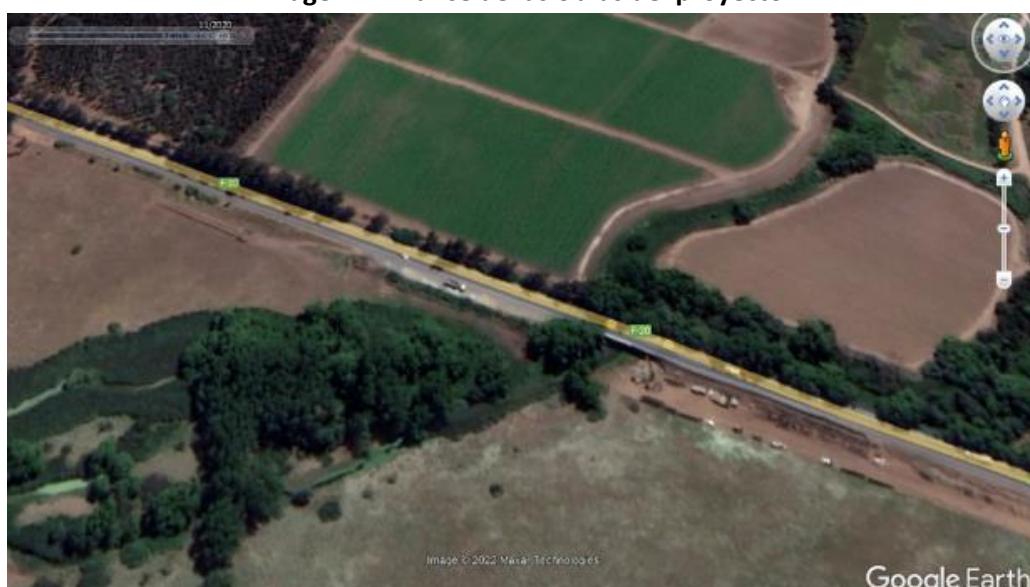
Imagen 4. Avance de las obras del proyecto

Fuente: Figura 12 de escrito de descargos.

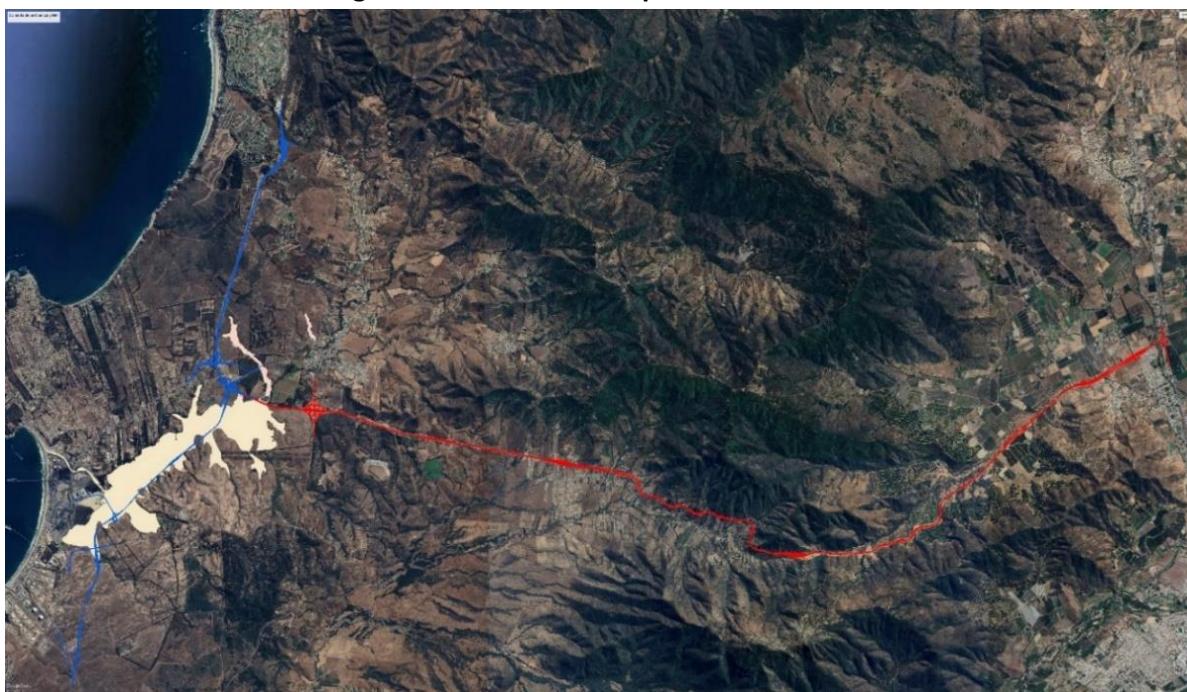
**Imagen 8. KMZ consulta de pertinencia de 2017**

**Fuente:** Figura 2 de la Resolución Exenta N° 11/Rol D-190-2022, elaborada en base al archivo KMZ “Situación Base – Proyecto Referencial” (Anexo 3 de la presentación efectuada por la titular con fecha 22 de mayo de 2024) y archivos KMZ de humedales.

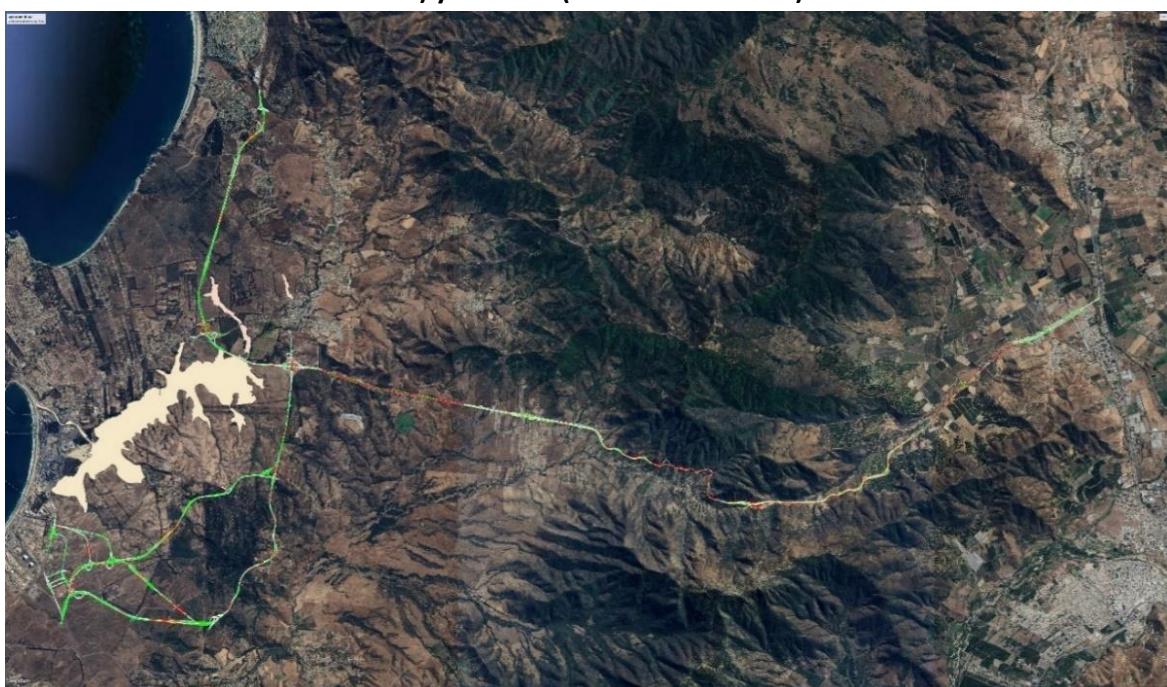
**Imagen 9. KMZ proyecto actual (modificaciones Sector 1 (Ruta F-20), Sector 2 (Bypass a Ruta F-30E) y Sector 3 (Variante Ventanas)**

**Fuente:** Figura 2 de la Resolución Exenta N° 11/Rol D-190-2022, elaborada en base a los archivos KMZ “Sector 1 Subsector 1 (Modificación Doble Calzada)”; “Sector 1 Subsector 2 (Modificación Dm. 12+130 a Dm. 14+600)”; “Sector 1 Subsector 3 (Modificación Enlace F-190 y Doble Calzada)”; “Sector 2 Bypass Puchuncaví (Modificación Enlace Campiche, Las Lomas y Puchuncaví)”; “Sector 3 Variante Ventanas “Alternativa N° 1”; “Sector 3 Variante Ventanas “Alternativa N° 2”; y “Sector 3 Variante Ventanas “Alternativa N° 3” (Anexo 3 de la presentación efectuada por la titular con fecha 22 de mayo de 2024) y archivos KMZ de humedales.

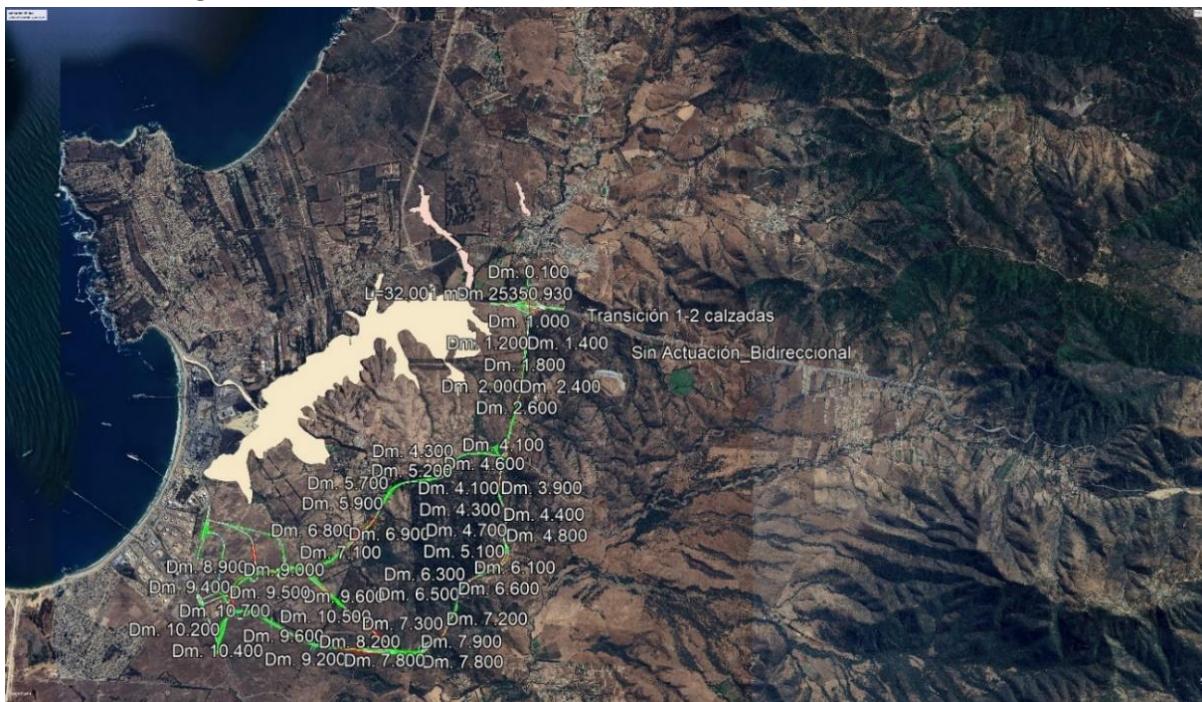
**Imagen 10. KMZ alternativas modificaciones Sector 3 (Variante Ventanas)**

**Fuente:** Figura 5 de la Resolución Exenta N° 11/D-190-2022, elaborada en base a los archivos KMZ “Sector 3 Variante Ventanas “Alternativa N° 1”; “Sector 3 Variante Ventanas “Alternativa N° 2”; y “Sector 3 Variante Ventanas “Alternativa N° 3” (Anexo 3 de la presentación efectuada por la titular con fecha 22 de mayo de 2024) y archivos KMZ de humedales.

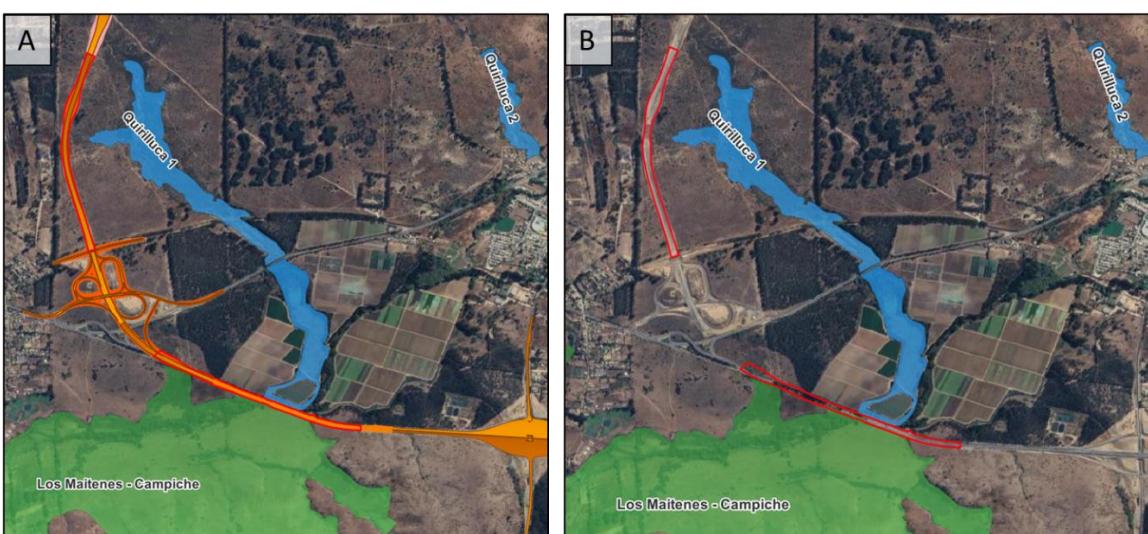
**Imagen 11. Diseño del proyecto y delimitación de zonas potenciales de afectación de los humedales urbanos**

**Notas:** (A) Proyección del diseño del proyecto y humedales aledaños. (B) En rojo zonas del proyecto que podrían haber afectado a los humedales “Quirilluca 1” y “Los Maitenes-Campiche”.

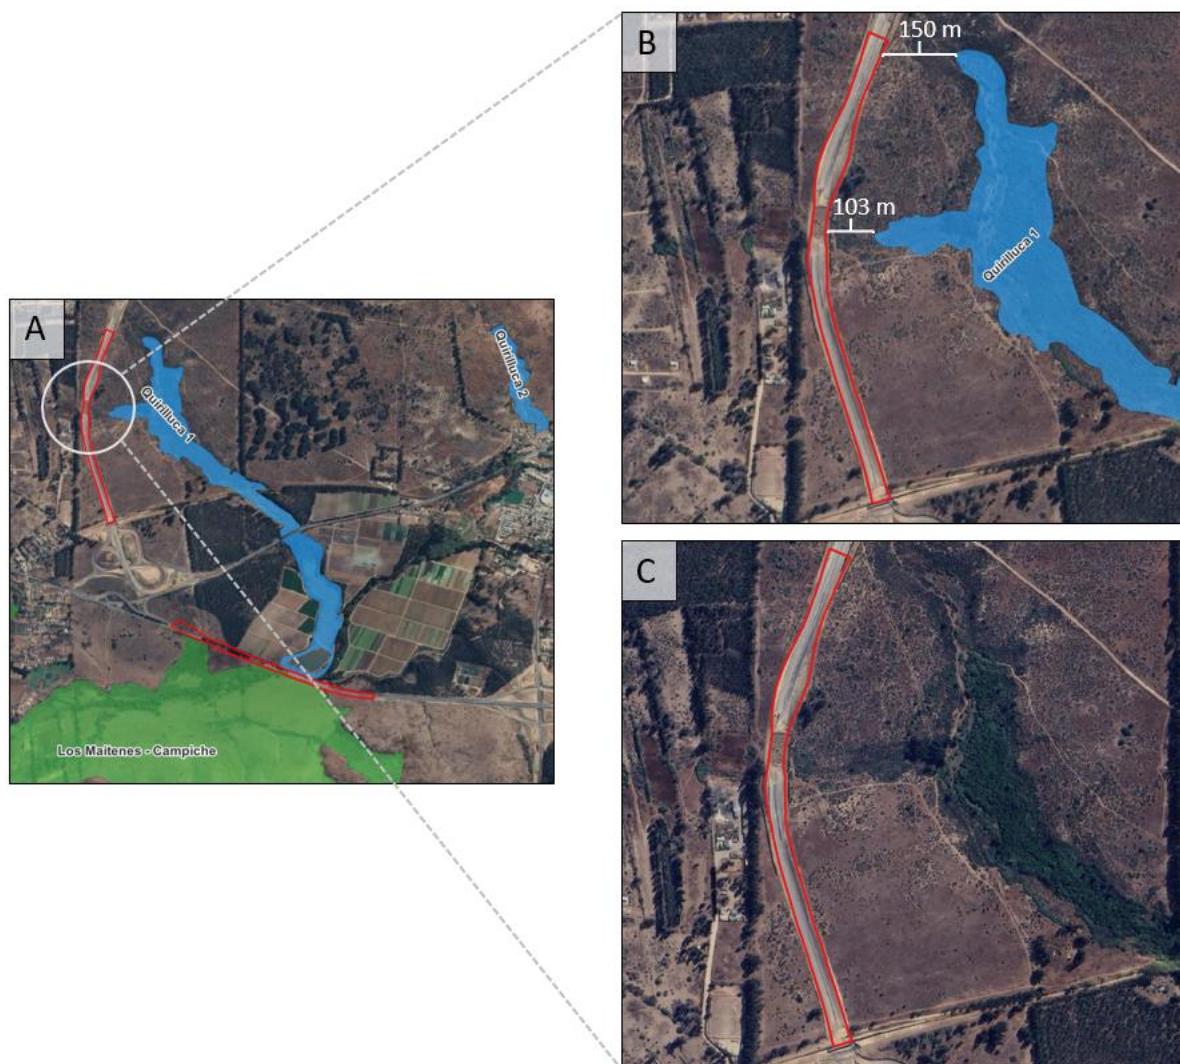
**Imagen 12. Distancia del proyecto respecto del humedal “Quirilluca 1” y referencia de fotointerpretación**

**Notas:** (A) Zona norte del proyecto potencial a afectar al humedal “Quirilluca 1”. (B) Distancias del proyecto respecto al humedal “Quirilluca 1”. (C) Humedal “Quirilluca 1” sin obras permanentes del proyecto.

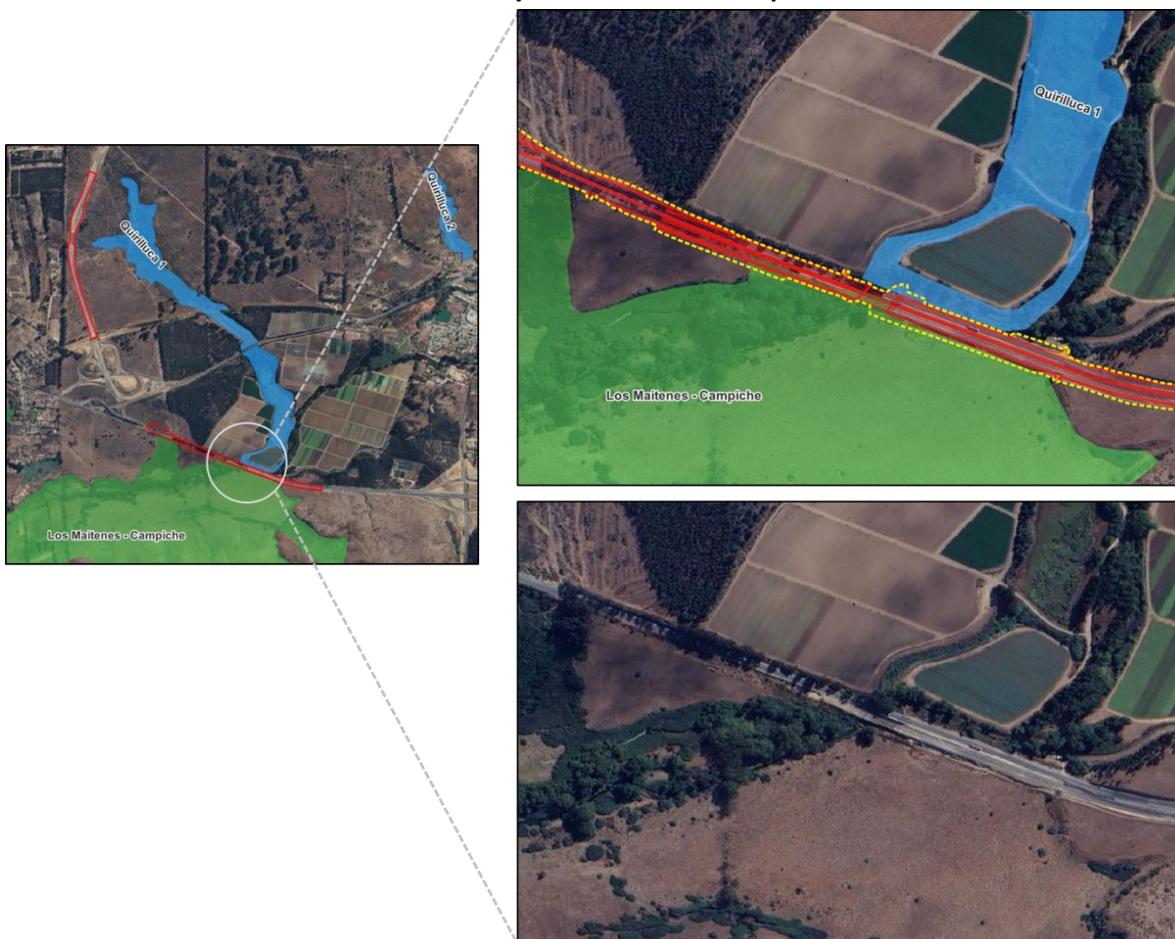
**Imagen 13. Estimación de superficie potencialmente afectada por el proyecto en humedal “Quirilluca 1” y “Los Maitenes-Campiche”**

Notas: (1) En Rojo: diseño original del proyecto. (2) En amarillo: intervención efectiva realizada por el proyecto.

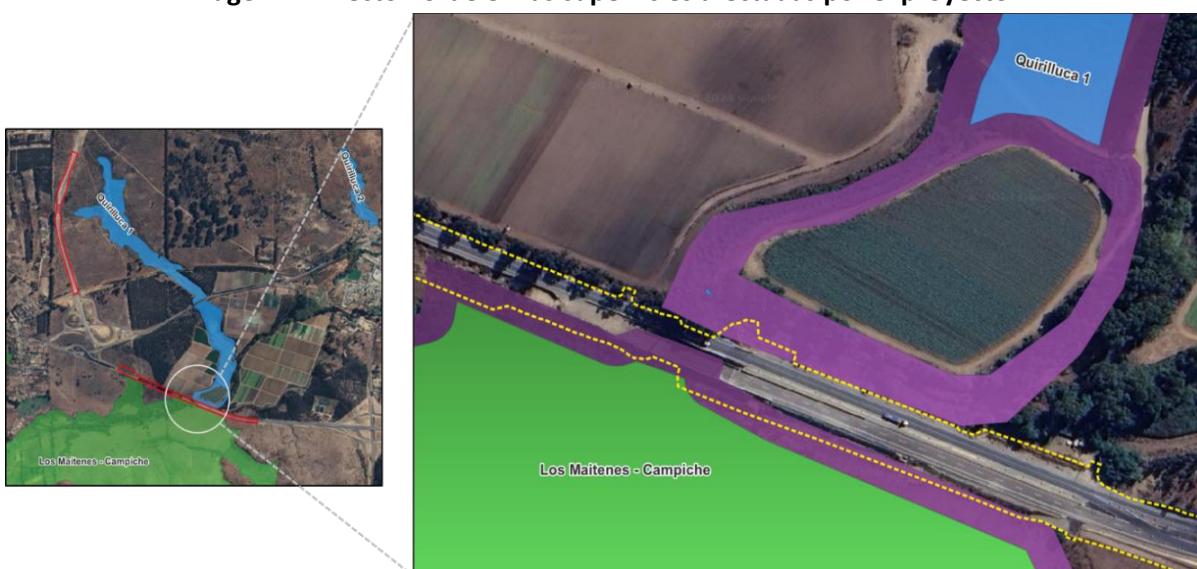
**Imagen 14. Efecto Borde en las superficies afectadas por el proyecto**

**Notas:** (1) En morado: teorización del efecto borde en los humedales, bajo el supuesto de un buffer interior de 20 metros desde la porción externa del polígono. (2) En amarillo: zonas efectivamente intervenidas por el proyecto.

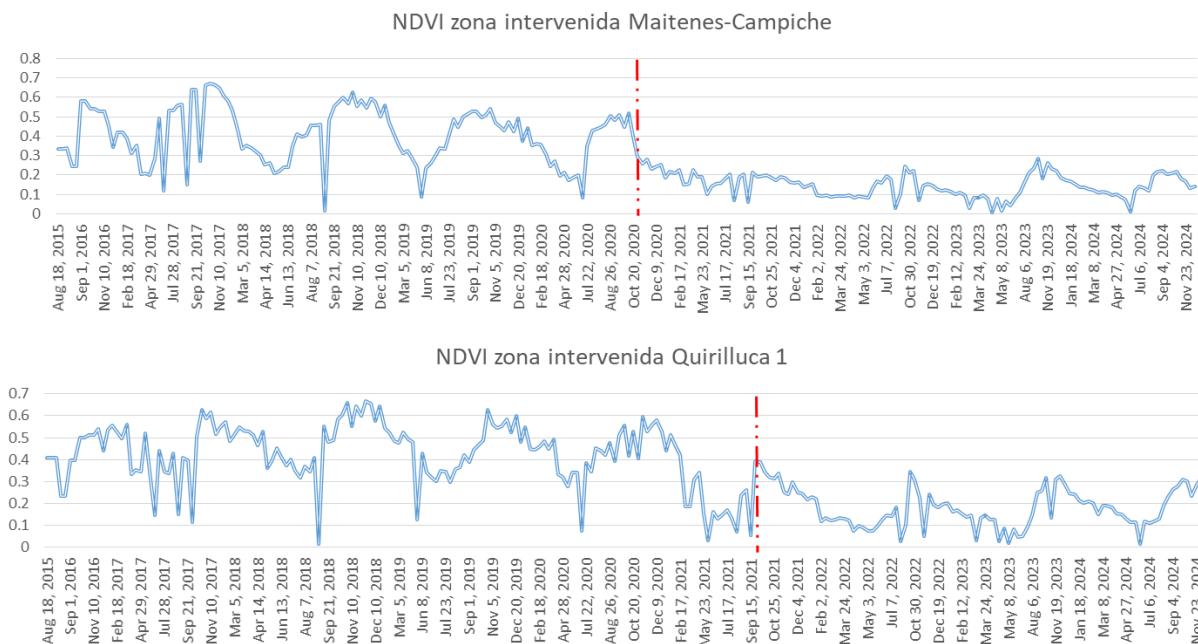
**Figura 15. NDVI en zonas intervenidas de los humedales urbanos**

**Notas:** En rojo: fecha en que se constató las intervenciones en los humedales mediante imágenes satelitales de alta resolución de Google Earth.

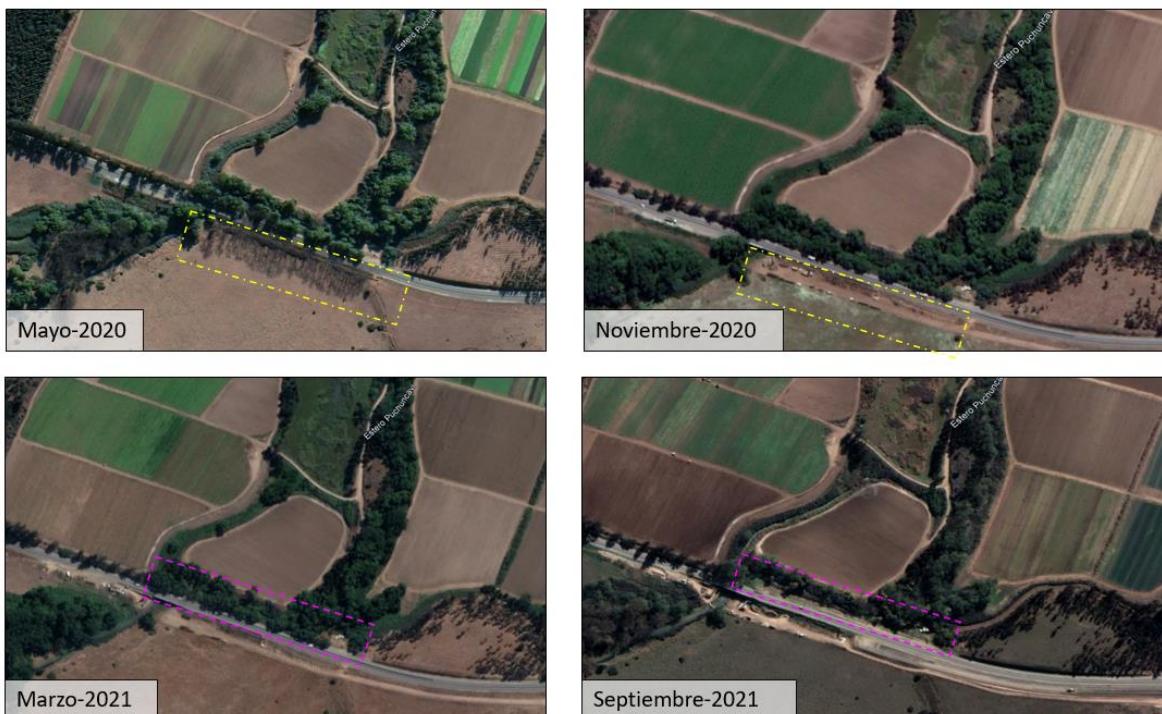
**Imagen 16. Intervenciones del proyecto al interior de los humedales urbanos en el tiempo**

Fuente: Elaboración propia a partir de imágenes satelitales de Google Earth.

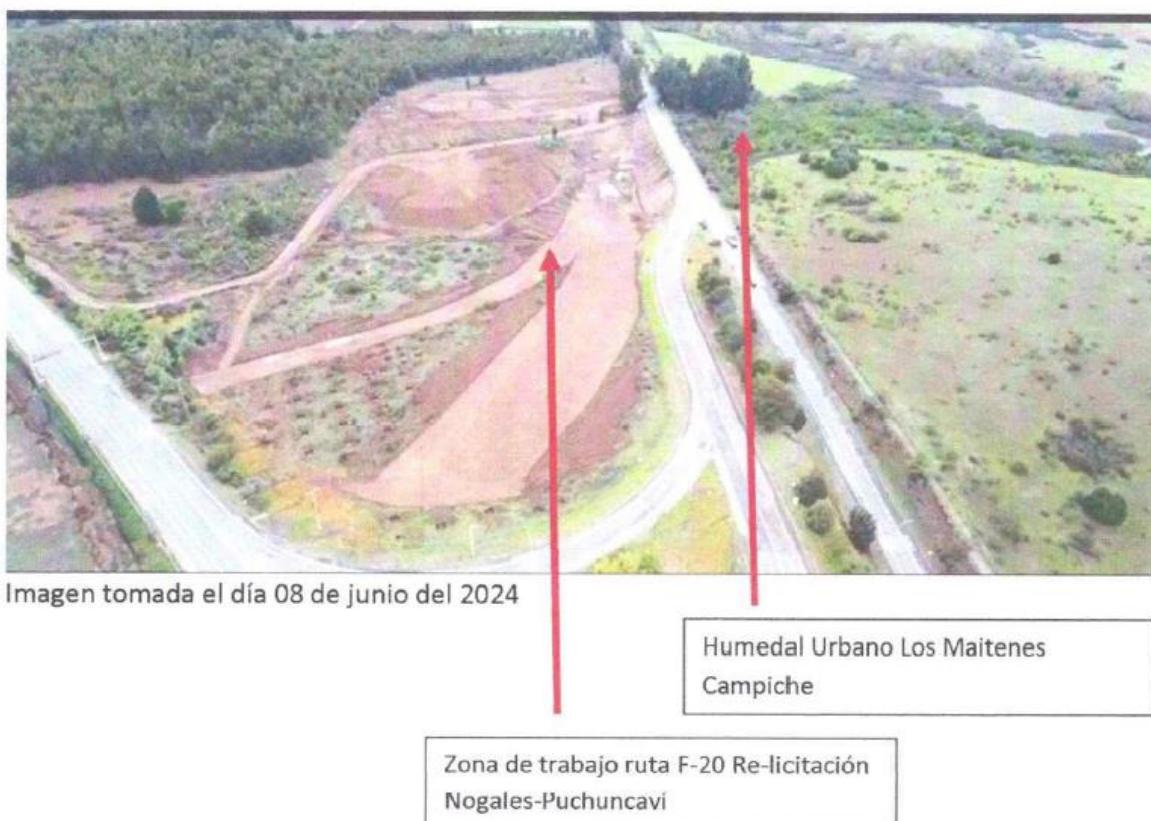
Imagen 17. Sector intervenido por ejecución del proyecto en el mes de junio de 2024

Fuente: Of. Ord. N° 501/2024 de la Ilustre Municipalidad de Puchuncaví acompañado en la denuncia ID 275-V-2024.

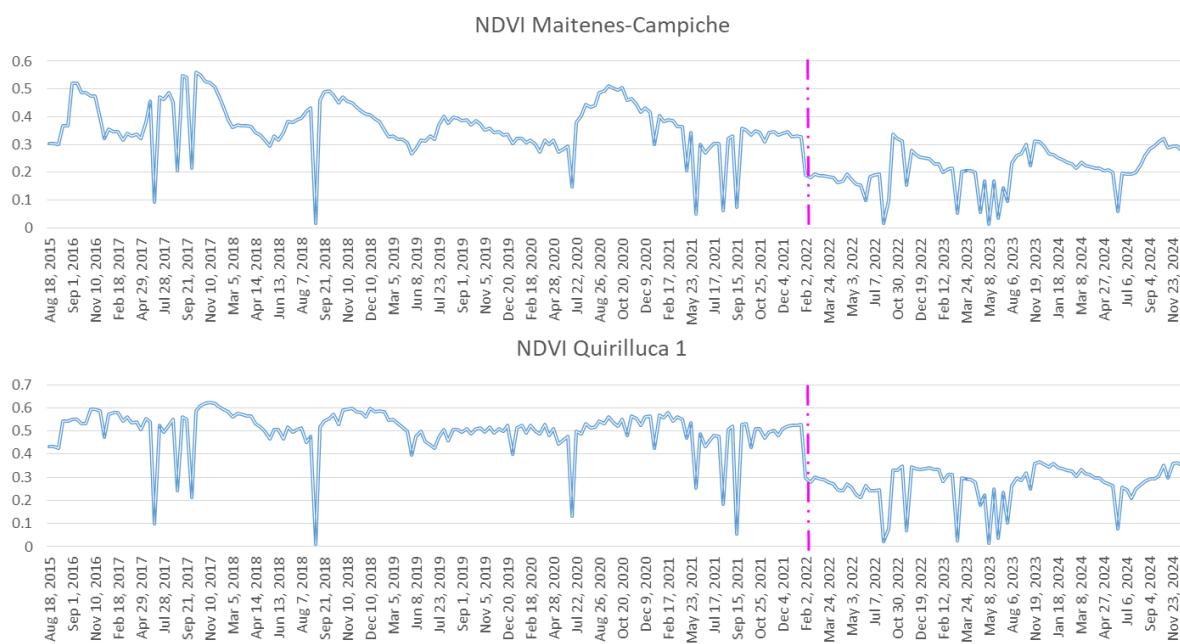
### Imagen 18. NDVI en la superficie total de los humedales urbanos

**Nota:** En magenta: punto de quiebre del comportamiento del NDVI en el tiempo.

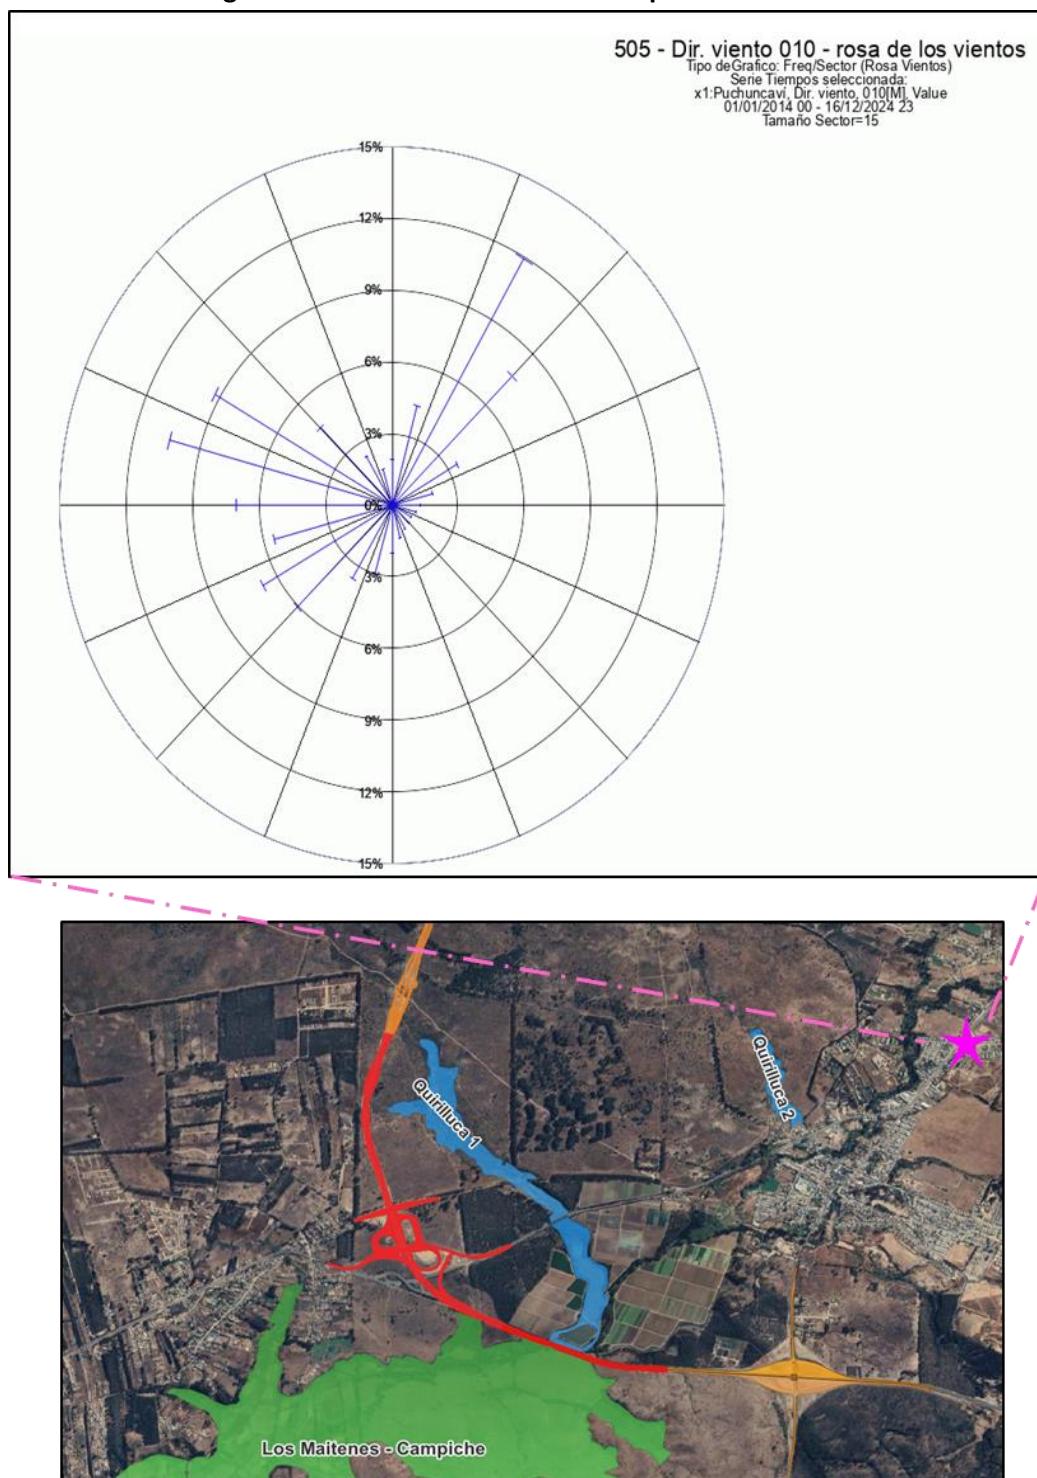
**Imagen 19. Dirección del viento a 10m periodo 2014-2024**

**Notas:** (1) En magenta: Estación meteorológica Puchuncaví con mediciones de viento a 10m. (2) En rojo: superficies intervenidas por el proyecto cercanas a los humedales. (3) En naranjo: superficies intervenidas por el proyecto alejadas de los humedales.
