**RESUELVE PROCEDIMIENTO ADMINISTRATIVO
SANCIONATORIO ROL D-206-2022, SEGUIDO EN
CONTRA DE INMOBILIARIA ALTO VOLCANES SPA,
ACONCAGUA SUR S.A., RENTAS Y DESARROLLO
ACONCAGUA S.A., SALFA CORP S.A., INVERSIONES Y
ASESORÍAS HYC S.A., Y AGUAS SANTIAGO NORTE S.A.**

RESOLUCIÓN EXENTA N° 435

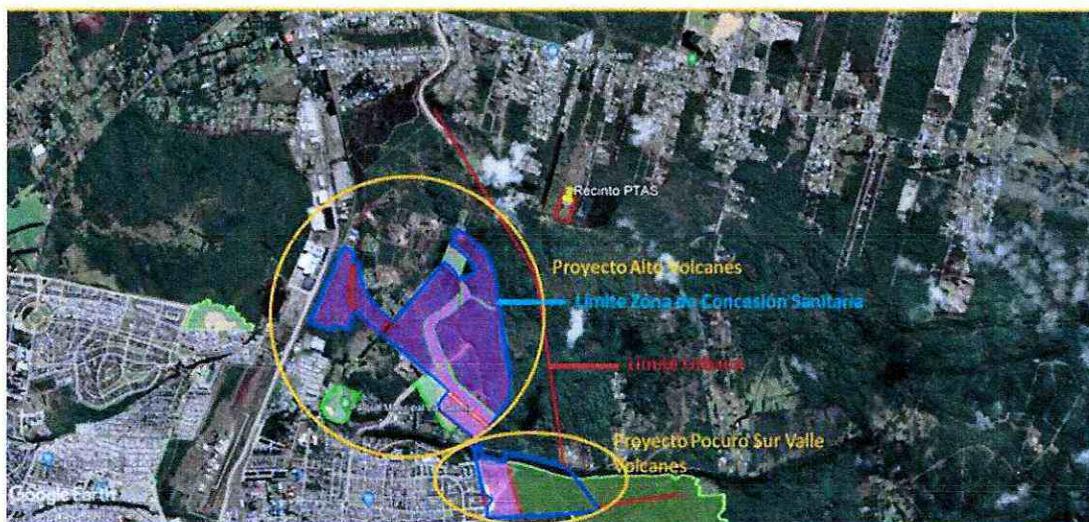
83° Para acreditar lo anterior, indica que el territorio operacional de la concesión sanitaria de la que es titular es más extenso que la superficie en la que se desarrollan las obras denunciadas, abarcando un total de 126,62 hectáreas, en tanto el proyecto inmobiliario objeto de este procedimiento comprendería un área de, a lo menos, 73,67 hectáreas, tal como se evidenciaría en la siguiente imagen:

Figura 3. Territorio operacional de ASN en comparación de la superficie de Inmobiliaria Alto Volcanes

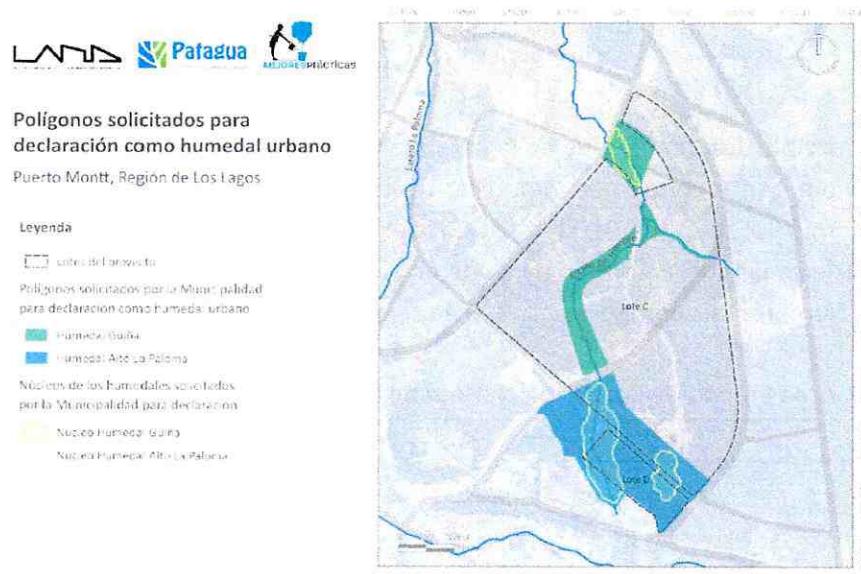
Figura 4. Núcleo de humedales y red hidrológica

182° Primeramente, de conformidad con lo indicado en el Informe MP456-2022 “Modelación Hidráulica Sistema de Humedales Alto La Paloma, Guiña, y Estero Sin Nombre” (en adelante, “Informe Hidráulico”)⁴¹, de diciembre de 2022, acompañado en escrito presentado por Inmobiliaria Alto Volcanes SpA, de fecha 24 de mayo de 2024, en causa de daño ambiental Rol D-7-2021 -a fojas 1922 del expediente -, se pudo confirmar que el humedal “Alto La Paloma” y el humedal “Guiña”, forman parte de una red hidrológica y se conectan a través del Estero Sin Nombre, el cual fluye de sur a norte, tal como se aprecia en la siguiente figura:

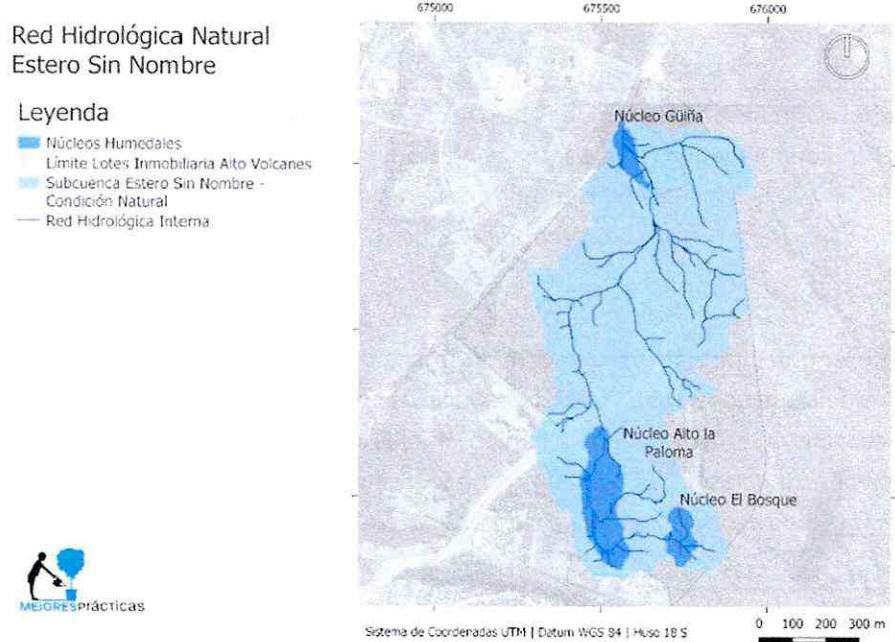
Figura 5. Red Hidrológica Condición Natural Estero Sin Nombre

183° En lo pertinente, el referido informe desarrolla un modelo de elevación de terreno (DTM) con el objeto de caracterizar la red hidrológica, modelo que se interpola con puntos tomados en terreno por Prisma Ingeniería (2012), y arroja como resultado una red hidrológica natural con tres núcleos humedales bien definidos, correspondiendo los núcleos “Alto La Paloma” y “El Bosque”, al humedal “Alto La Paloma”, tal como se muestra en la figura inserta a continuación:

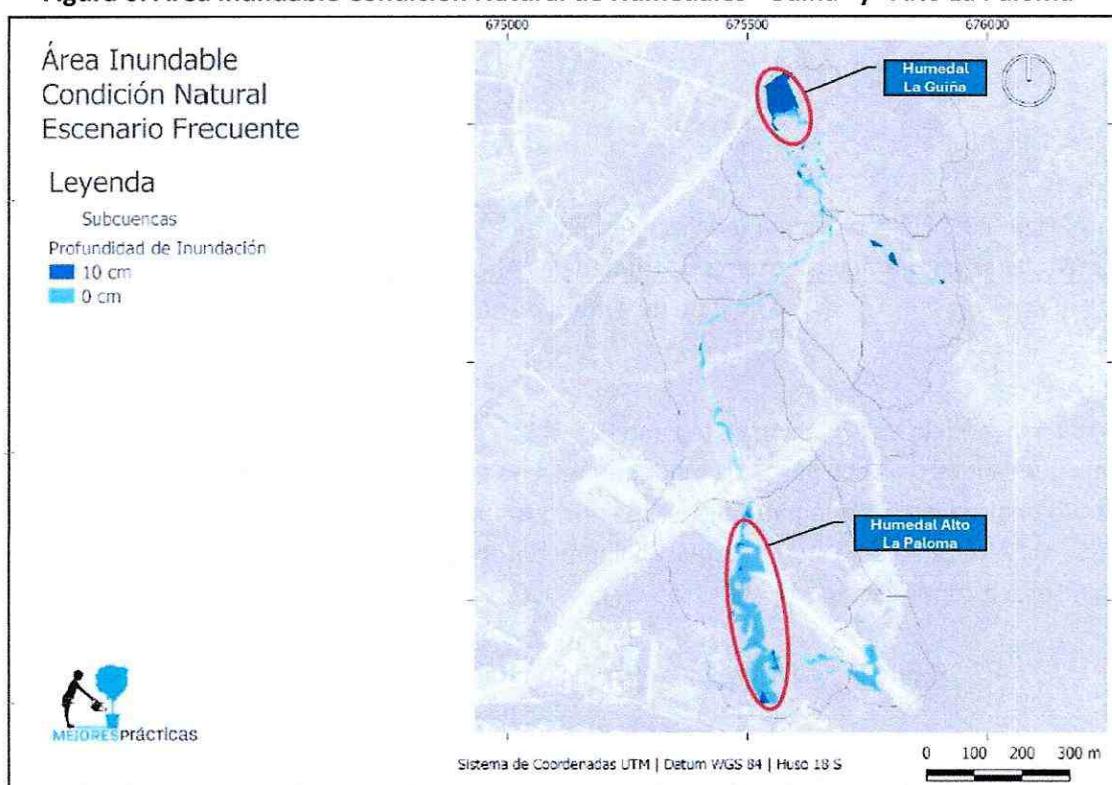
Figura 6. Área inundable Condición Natural de Humedales “Guiña” y “Alto La Paloma”

184° Luego, a partir del mismo Informe Hidráulico, es posible desprender que en la condición natural de los humedales “Guiña” y “Alto La Paloma” (previo a la intervención de Inmobiliaria Alto Volcanes), era factible identificar el criterio de régimen hidrológico, puesto que, se constató la existencia de áreas inundables asociadas a cada uno de sus núcleos, las cuales forman parte de un sistema de humedales que se conecta a través del Estero Sin Nombre, tal como se muestra en la siguiente figura:

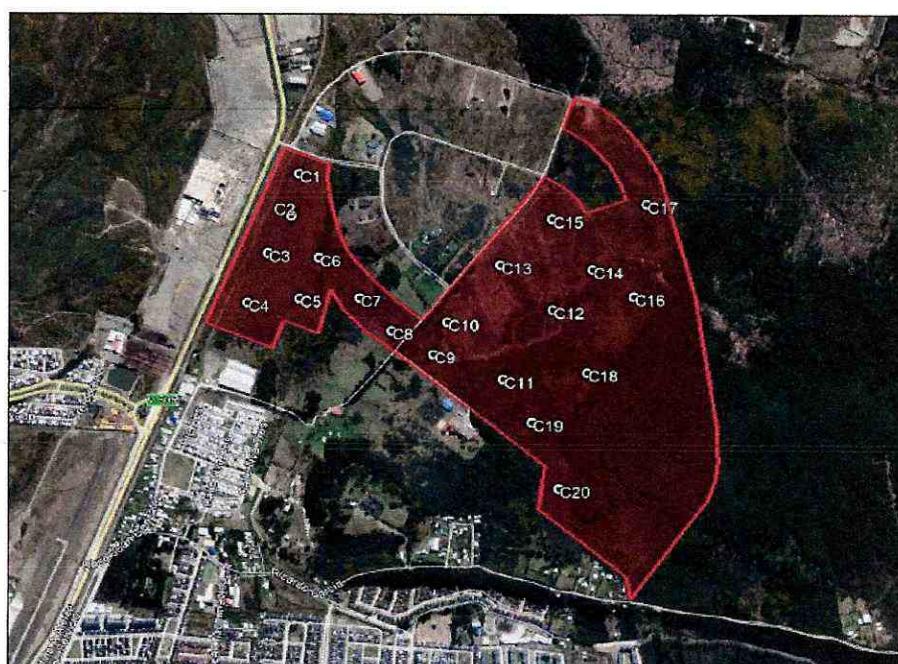
Figura 7. Ubicación calicatas ejecutadas por el titular de proyecto

186° En relación con lo anterior, se desprende del Informe de Mecánica de Suelos que, durante el año 2019, el titular ejecutó 20 pozos de reconocimiento de 3,0 a 4,0 de profundidad en diversas áreas del proyecto, parte de las cuales, se condicen con la ubicación de los humedales “Bajos del Estero La Paloma”, “Alto La Paloma”, y “Guiña”, demostrando un conocimiento de la zona y de sus características, tal como se da cuenta en la siguiente imagen:

187° De este modo, a partir del Informe de Mecánica de Suelos y las calicatas ejecutadas, se pudo extraer que el perfil estratigráfico medio en el Estrato I (de 0,00 m a 0,45 m) en la zona de emplazamiento del proyecto es “*Capa vegetal y limo de alta compresibilidad de plasticidad alta, dilatancia lenta y resistencia seca alta. Condición in situ: Consistencia suave, estructura homogénea, olor téreo, color negruzco y estado hídrico húmedo*. Se

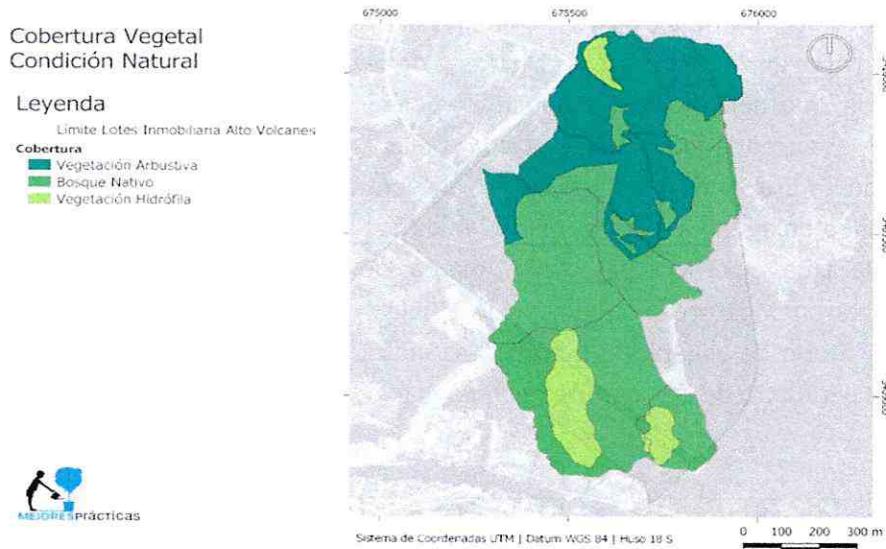
Figura 8. Cobertura vegetal, condición natural

189º En relación con lo anterior, en el mismo Informe Hidráulico presentado en la causa de daño ambiental, se especifica que, en la cobertura vegetal de la “condición natural” -previa a las obras-, existía vegetación hidrófila, precisamente asociada a los núcleos de los humedales “Alto La Paloma” y “Guiña”, tal como se aprecia en la Figura 8, inserta *infra*. Dicho análisis, posteriormente se desarrolla en el marco del capítulo 6 del EIA del “Proyecto Inmobiliario Alto Volcanes”, donde el titular reconoce que la “Etapa 0” de su proyecto se ejecutó sobre superficies con vegetación hidrófila en ecosistemas de humedales, configurando así el impacto significativo por pérdida de individuos o ejemplares de una población generando fragmentación del ecosistema⁴⁴.

190° Por tanto, a partir de dicho antecedente, se reafirma que en las superficies de los humedales se presentaba el criterio de vegetación hidrófita (o helófita) de forma previa a la ejecución del proyecto.

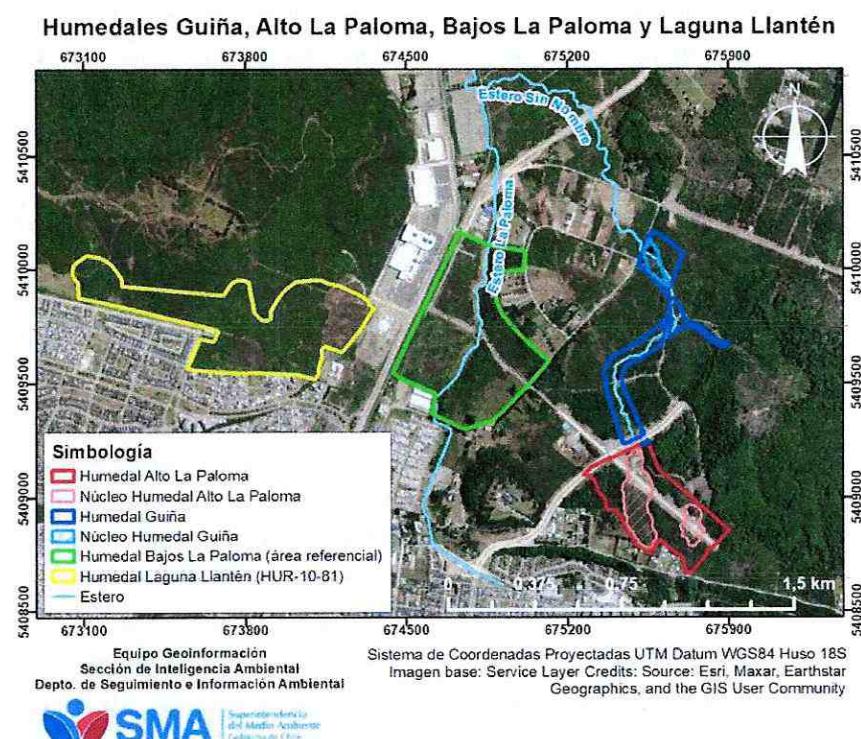
199° A continuación, en la Figura 9 se muestra el área de estudio, que corresponde a los humedales “Laguna Llantén”, de una superficie de 31,25 hectáreas; “Guiña”, de una superficie de 8,52 hectáreas; “Alto La Paloma”, de una superficie de 16,06 hectáreas; y “Bajos del Estero La Paloma”, cuyo polígono de referencia tiene una superficie de 12,13 hectáreas, todos ubicados en el sector Alto la Paloma, comuna de Puerto Montt, provincia de Llanquihue, región de Los Lagos.

Figura 9. Área de estudio identificación de ecosistemas de humedal previo a inicio de ejecución de obras por Inmobiliaria Alto Volcanes SpA

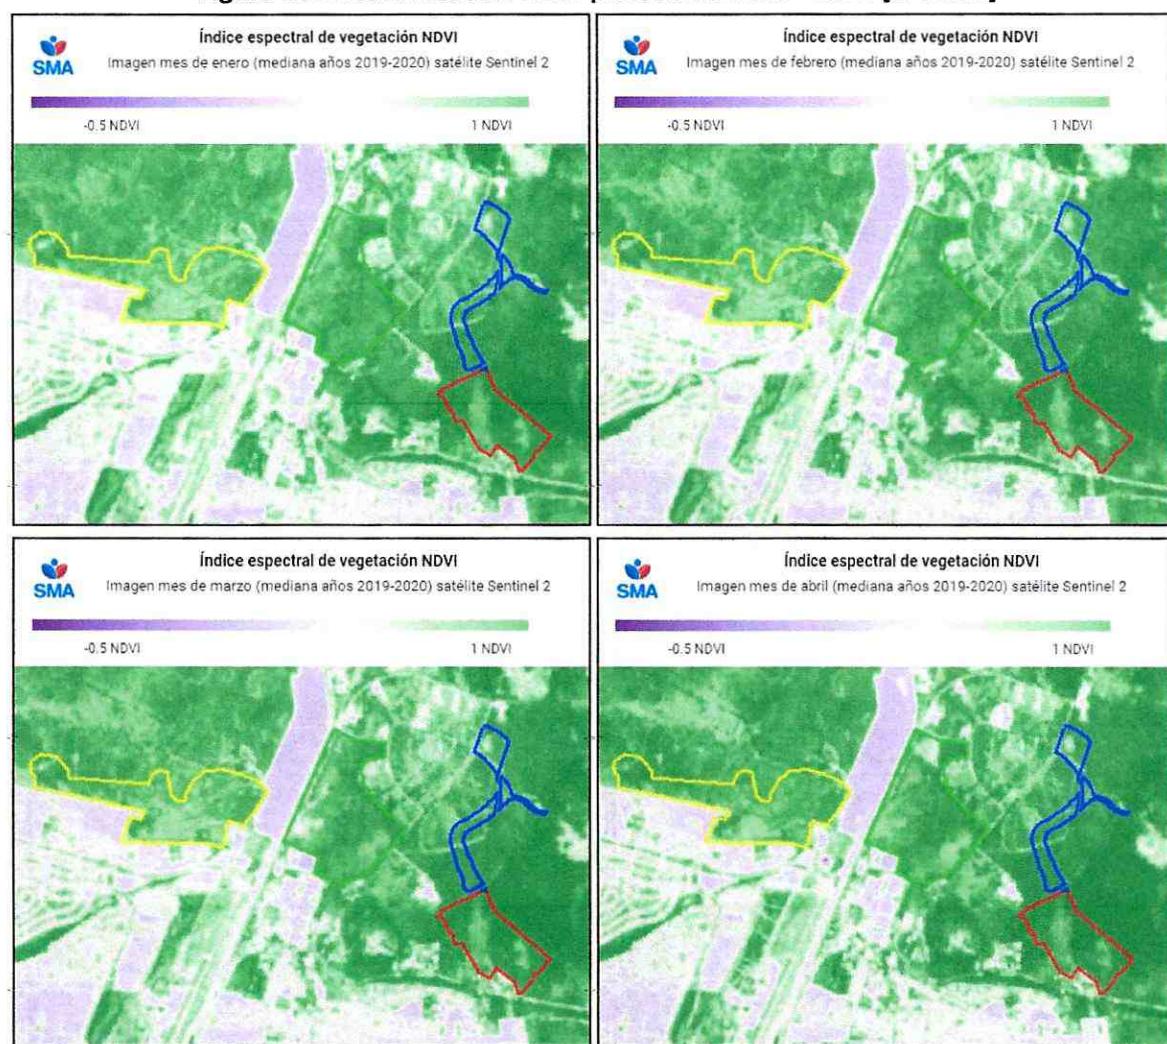
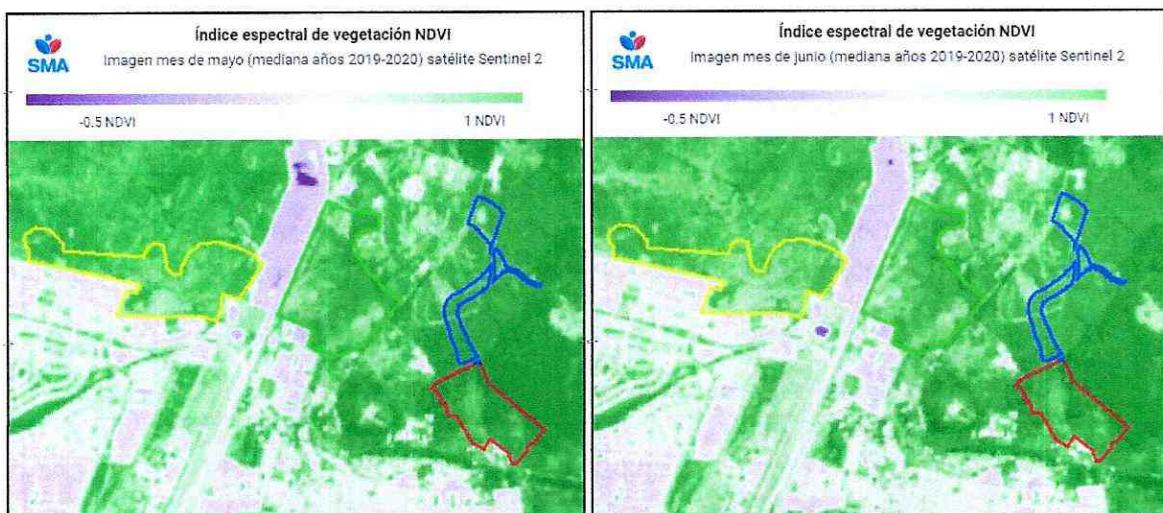
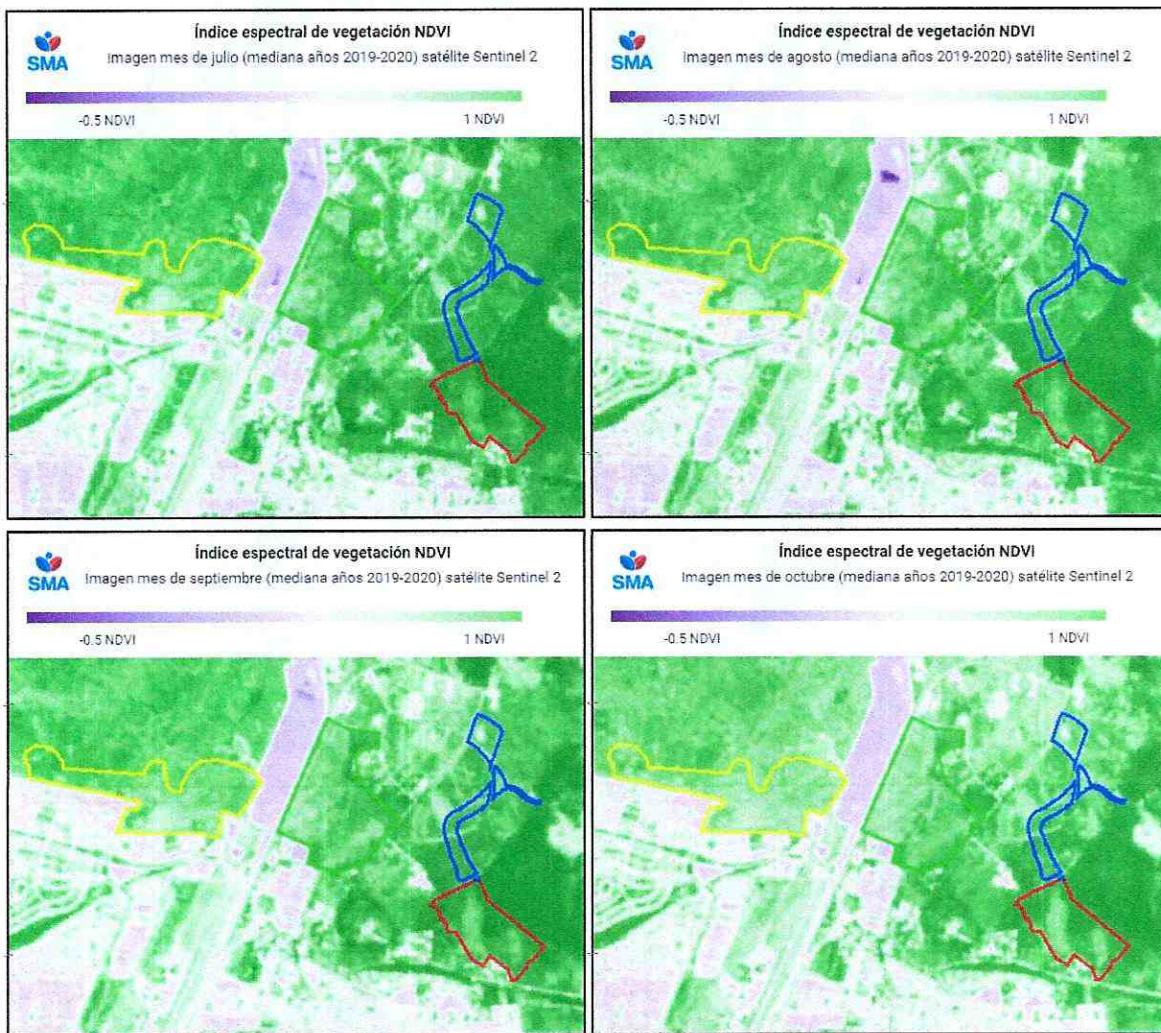
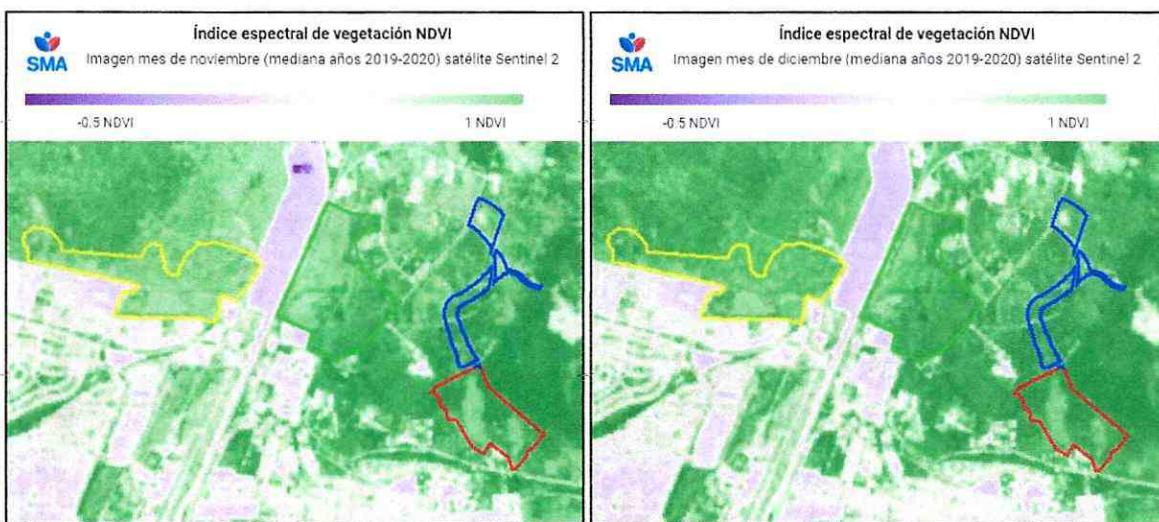
Figura 10. Media mensual NDVI período de 2019 – 2020 [1° Parte]

200° Luego, en las figuras 10 a 11 se insertan imágenes que dan cuenta de las medianas mensuales del índice NDVI para la serie de tiempo de los años 2019-2020 en las áreas de los humedales “Alto La Paloma”, “Guiña”, “Bajos del Estero La Paloma” y “Laguna Llantén”. Al respecto, se hace presente que en el índice NDVI, la vegetación se suele observar cuando los valores son mayores a 0.2⁵⁶⁻⁵⁷, mientras que, valores bajo 0 representan superficies sin cobertura vegetal, por lo que, las zonas urbanizadas presentan valores bajos de NDVI (y se observan en tonos morados).

202° Por otro lado, en cuanto al comportamiento espacial, en todos los humedales se observa un área que presenta menor vigor que el resto del terreno y que, en el caso de los humedales “Guiña” y “Alto La Paloma”, coincide con los núcleos de los humedales, por lo cual, se puede concluir que en estas áreas se acumula la mayor humedad, mientras que, en el caso de los humedales “Bajos La Paloma” y “Laguna Llantén”, en las épocas posteriores al invierno (septiembre – noviembre) se expande a gran parte del humedal. Sin embargo, todos los polígonos muestran un comportamiento estacional similar, lo que hace suponer que se trata de un mismo tipo de vegetación, tal como se observa a continuación:

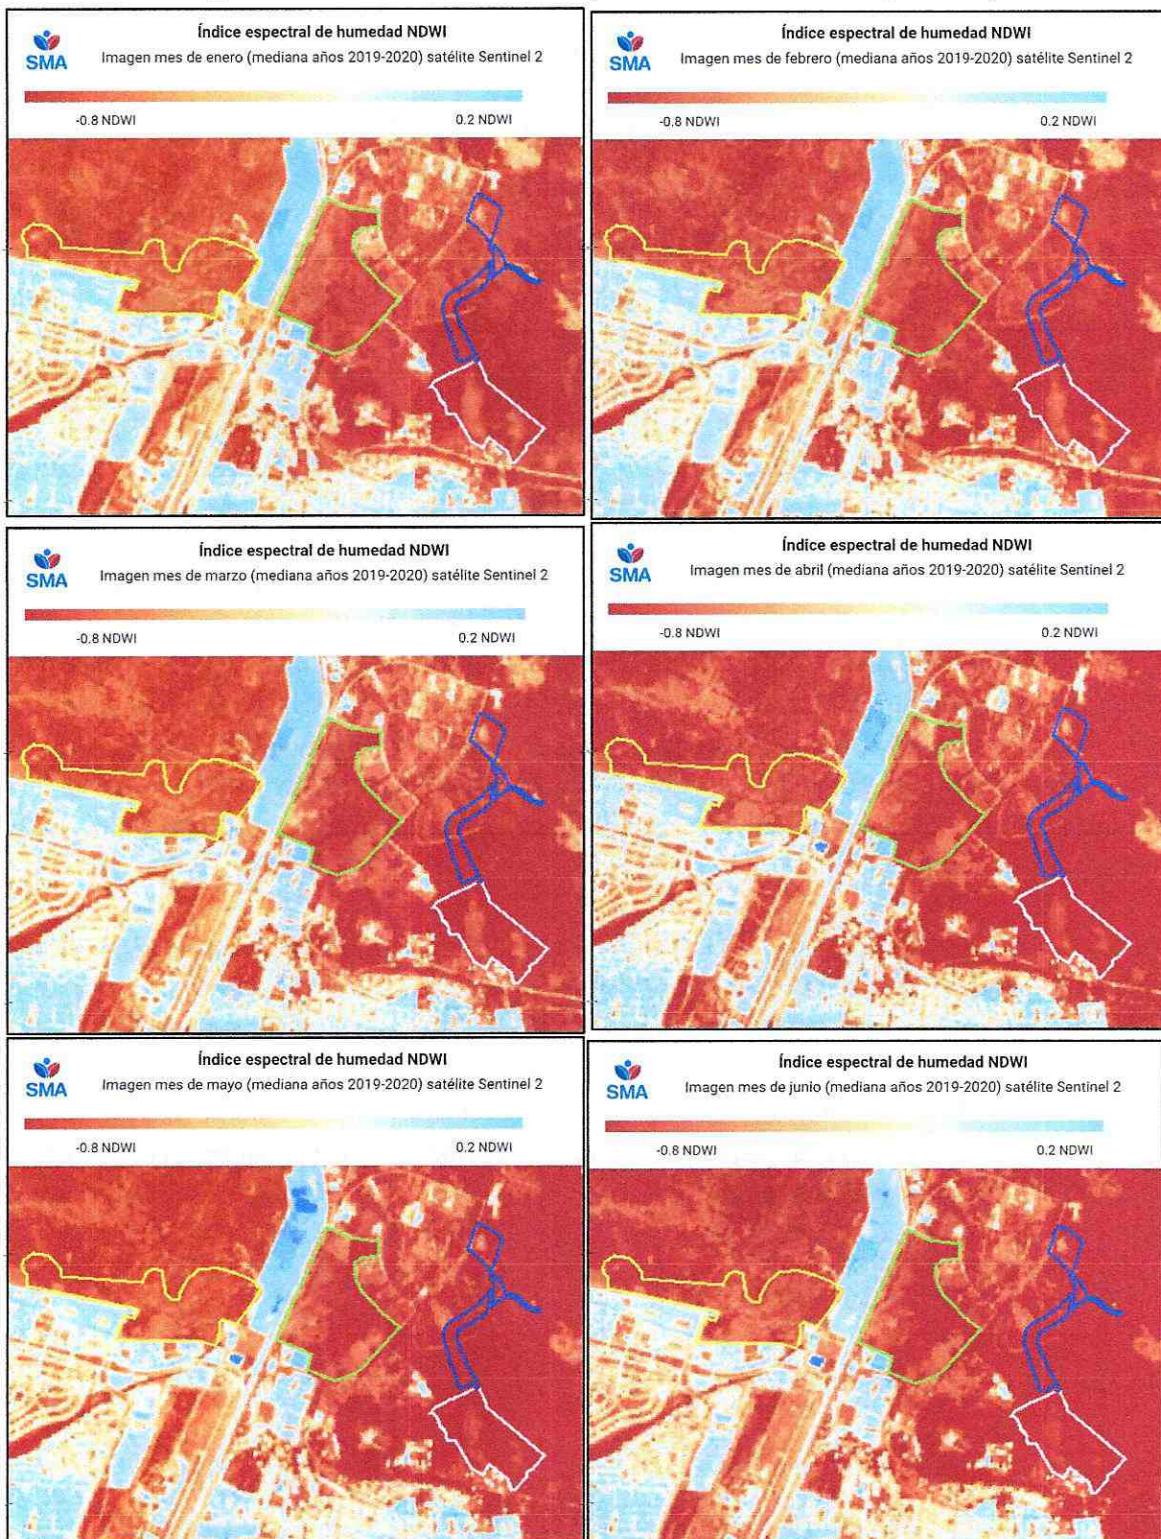
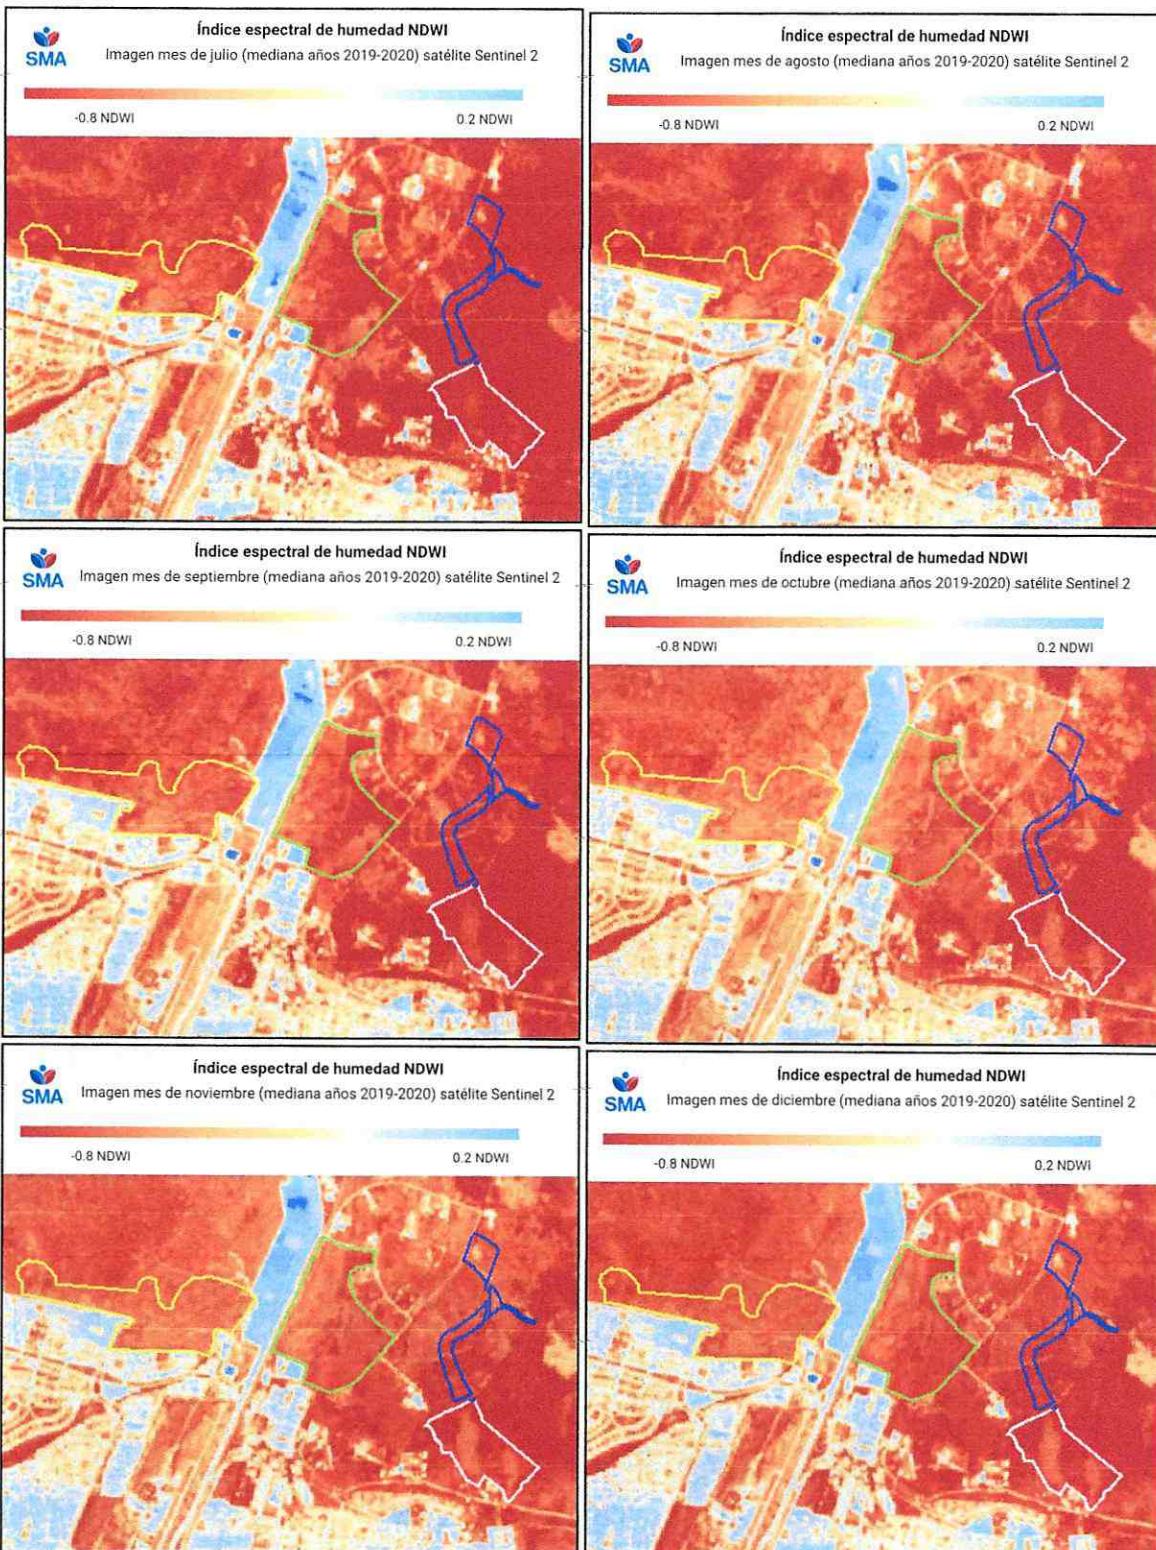
Figura 12. Media mensual NDWI período de 2019 – 2020 [1° Parte]

203° Seguidamente, en las Figuras 12 y 13 se insertan imágenes que dan cuenta de las medianas mensuales de NDWI para la serie de tiempo de los años 2019-2020 en las áreas de los humedales “Alto La Paloma”, “Guiña”, “Bajos del Estero La Paloma” y “Laguna Llantén”. Al respecto, se hace presente que en el índice NDWI, los valores más altos (mayores o iguales a 0.2) representan espejos de agua, mientras que, los valores positivos ($NDWI > 0$) representan superficies húmedas y que, el índice se utilizó solo para evaluar el comportamiento temporal y espacial de los humedales estudiados, no para clasificar distintos tipos de cobertura de suelo.

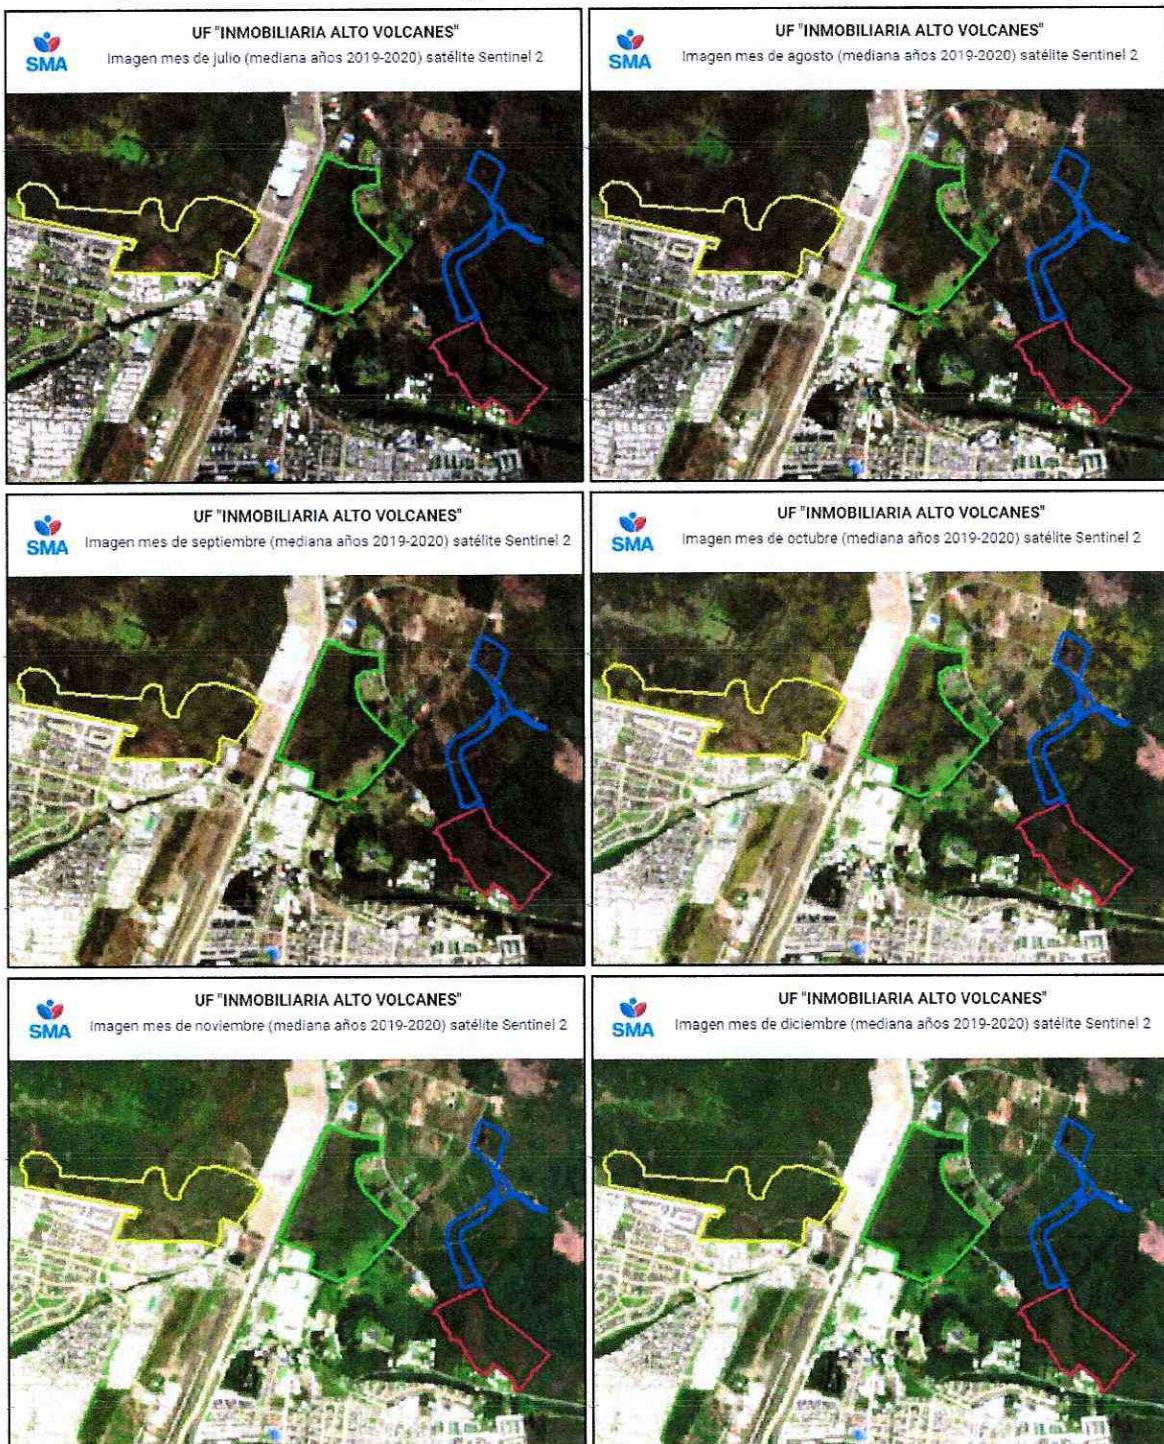
Figura 14. Media mensual Imágenes Sentinel 2 período de 2019 – 2020 [2º Parte]

205° Por último, a partir de la revisión de las medianas mensuales de las imágenes satelitales del período de 2019-2020, se pudo constatar que en el humedal “Alto La Paloma” existían zonas con presencia de vegetación tipo boscosa, la que también se encontraba presente en menor medida en el resto de los humedales y que, en el área núcleo de dicho humedal, se observaban características cromáticas similares a las zonas de escasa

o nula vegetación de las partes bajas de los humedales “Guíña”, “Bajos La Paloma” y “Laguna Llantén” que, por su forma, permiten presuponer que corresponden a los sectores donde se acumula el agua o humedad en cada humedal, tal como se observa en las imágenes insertas a continuación.

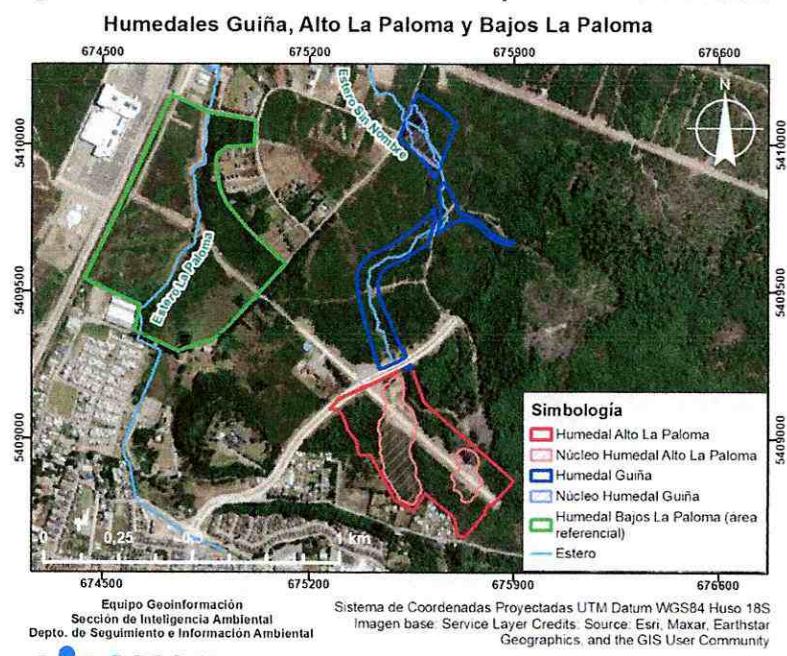
225° A continuación, en la Figura 15, se muestra el área de estudio, que corresponde a los humedales “Guiña” -de una superficie de 8,52 hectáreas-, “Alto La Paloma” -de una superficie de 16,06 hectáreas-, y “Bajos del Estero La Paloma” -cuyo polígono de referencia abarca una superficie de 12,13 hectáreas-, mientras que, en las figuras 16 a 22 se insertan imágenes que dan cuenta de la condición natural de los humedales, previo al inicio de la ejecución de las obras del proyecto, durante la ejecución de las obras, y una vez ejecutadas las obras.

Figura 15. Área de estudio análisis susceptibilidad de afectación

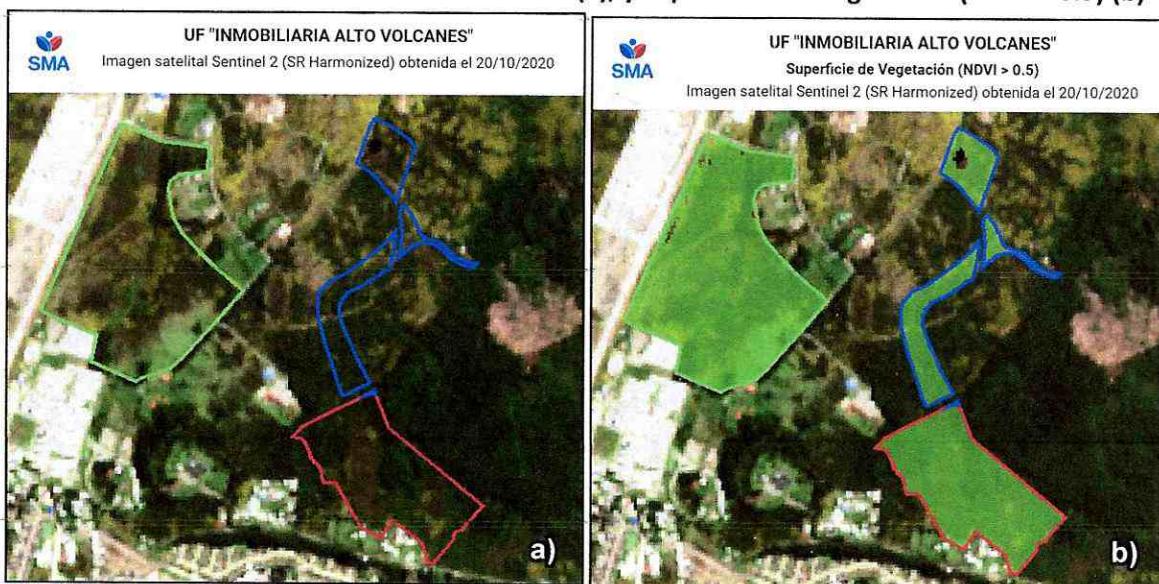
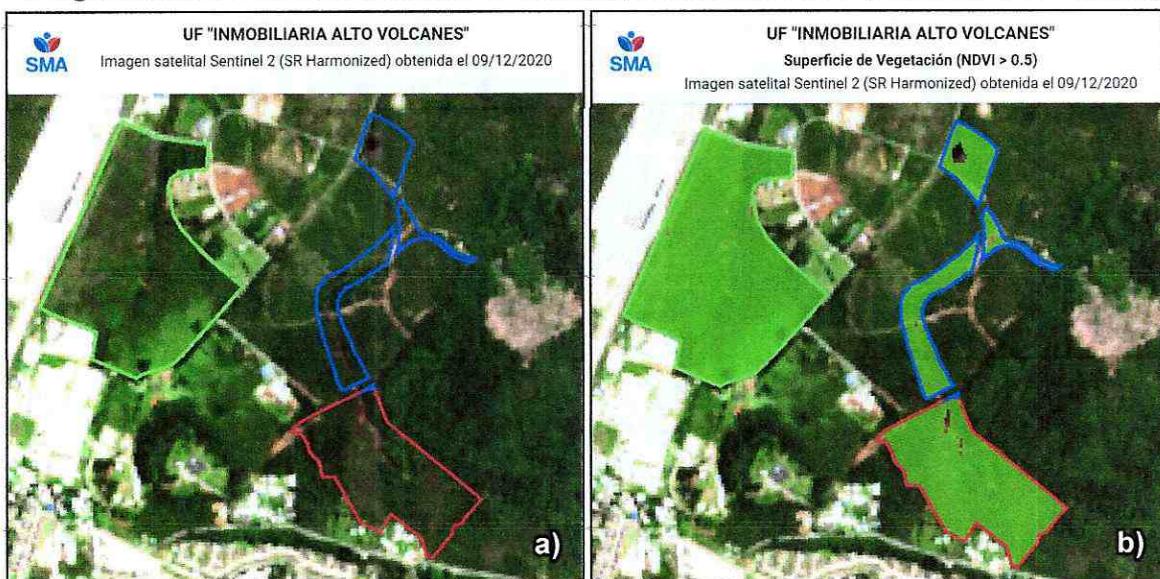
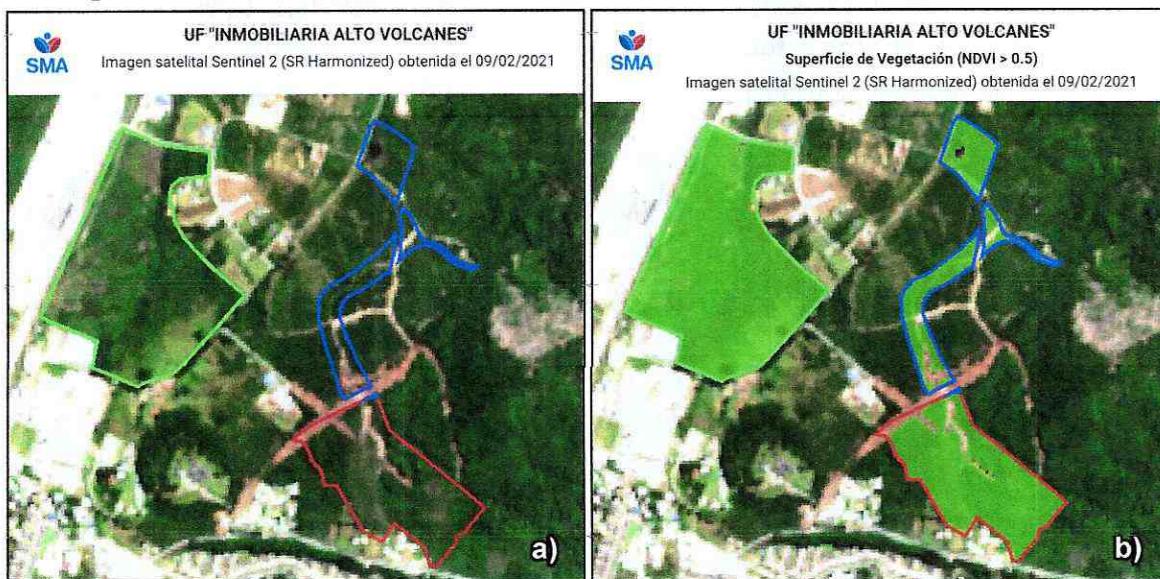
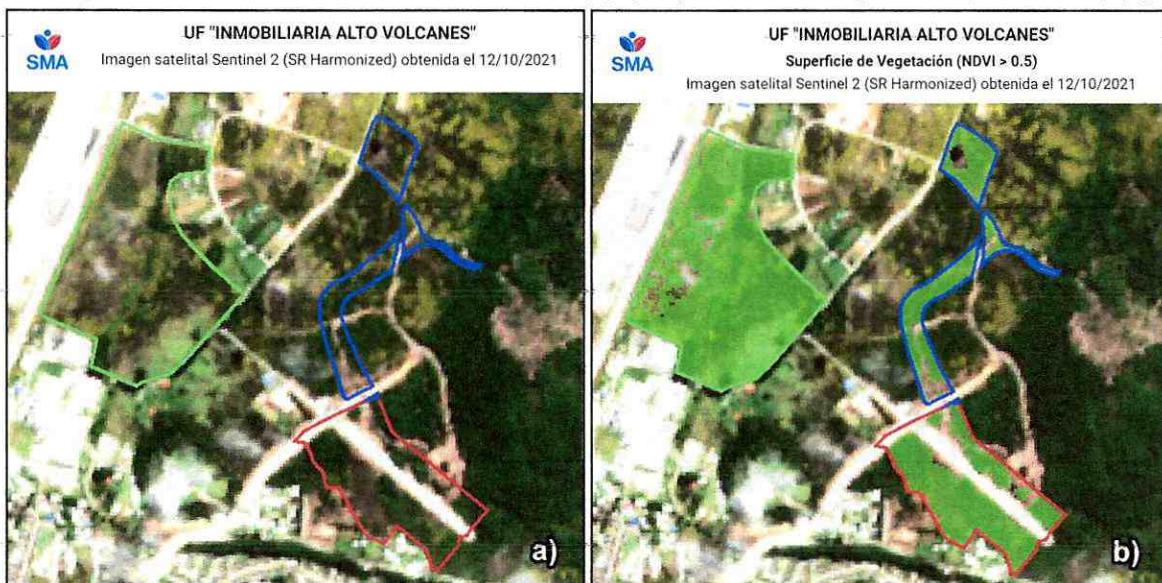
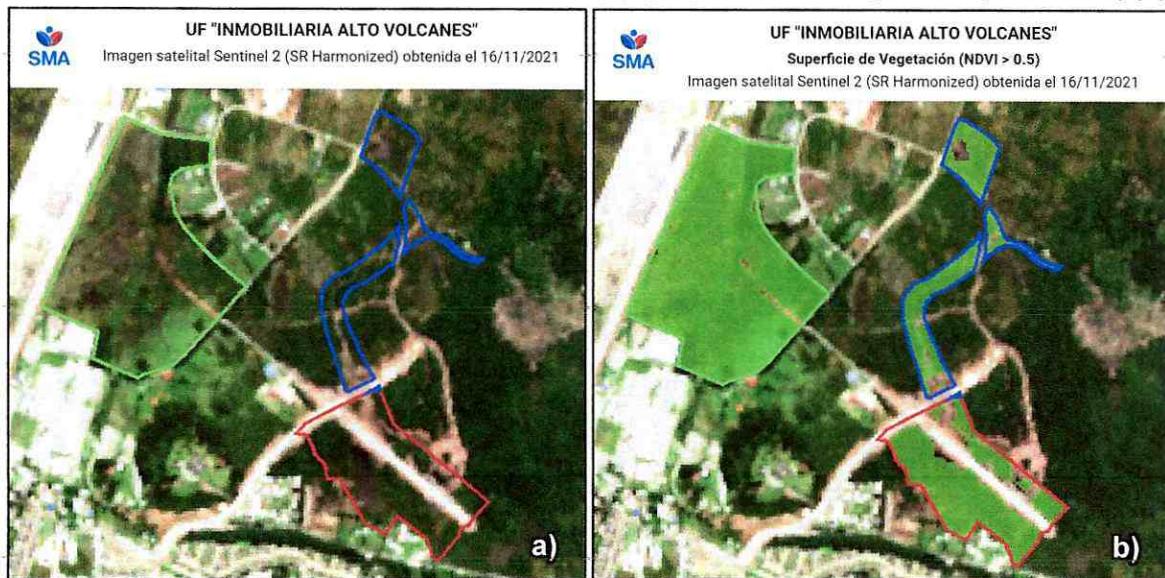
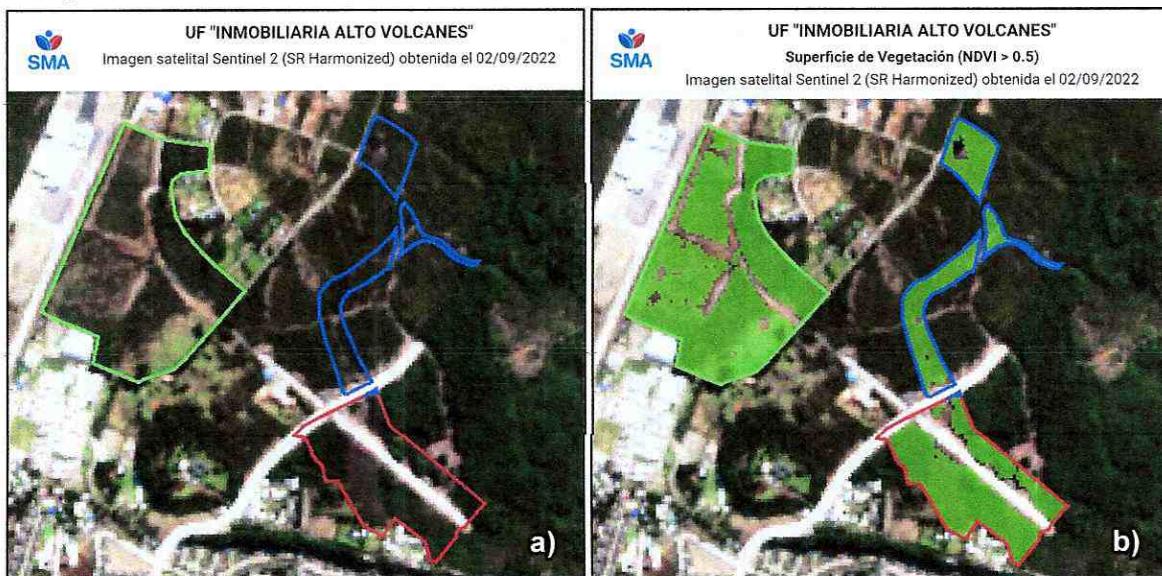
Figura 17. Humedales Guiña (azul), Alto La Paloma (rojo) y Bajos del Estero La Paloma (verde), imagen Sentinel 2 del 9 de diciembre de 2020 (a), y superficie con vegetación (NDVI > 0.5) (b)

226° De la revisión de imágenes Sentinel 2, se observa que los primeros indicios de obras asociadas al proyecto se encontraron en la imagen del 9 de diciembre de 2020 (Figura 17), donde se detectó el trazado de un camino que no se encontraba presente en la imagen del 20 de octubre de 2020 (Figura 16), y que atravesó el humedal "Alto La Paloma". Adicionalmente, se identificó que antes de la intervención, la superficie de vegetación (relleno en color verde) cubría casi la totalidad del humedal "Alto La Paloma", mientras que, en el humedal "Guiña" existía una porción sin vegetación en la zona norte, que coincide con el núcleo de este y que, la construcción del camino afectó únicamente las zonas centro y sur del humedal. Por su
