**RESUELVE PROCEDIMIENTO ADMINISTRATIVO
SANCIONATORIO ROL D-206-2022, SEGUIDO EN
CONTRA DE INMOBILIARIA ALTO VOLCANES SPA,
ACONCAGUA SUR S.A., RENTAS Y DESARROLLO
ACONCAGUA S.A., SALFA CORP S.A., INVERSIONES Y
ASESORÍAS HYC S.A., Y AGUAS SANTIAGO NORTE S.A.**

RESOLUCIÓN EXENTA N° 435

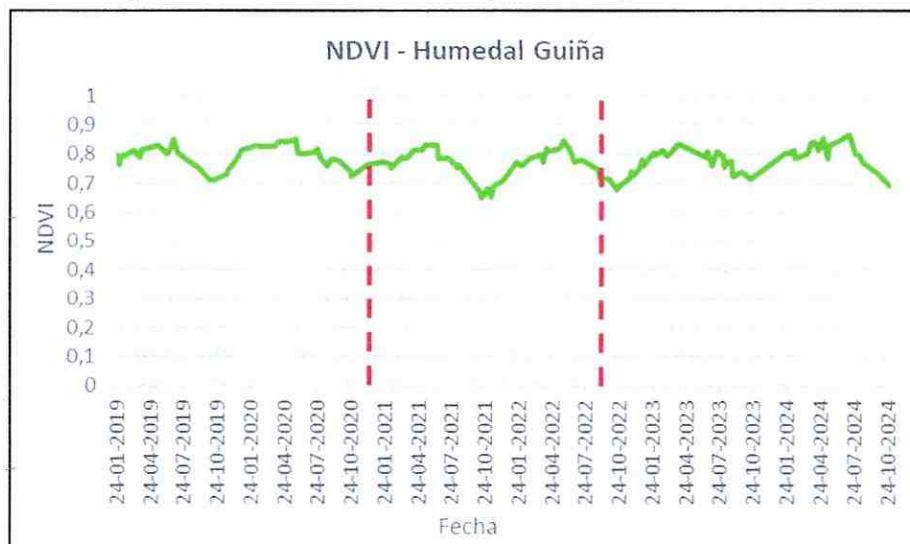
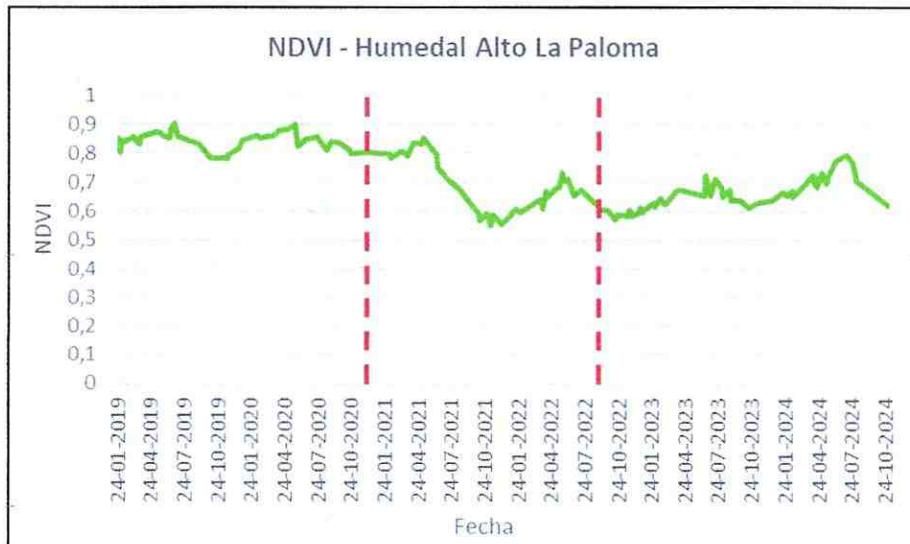
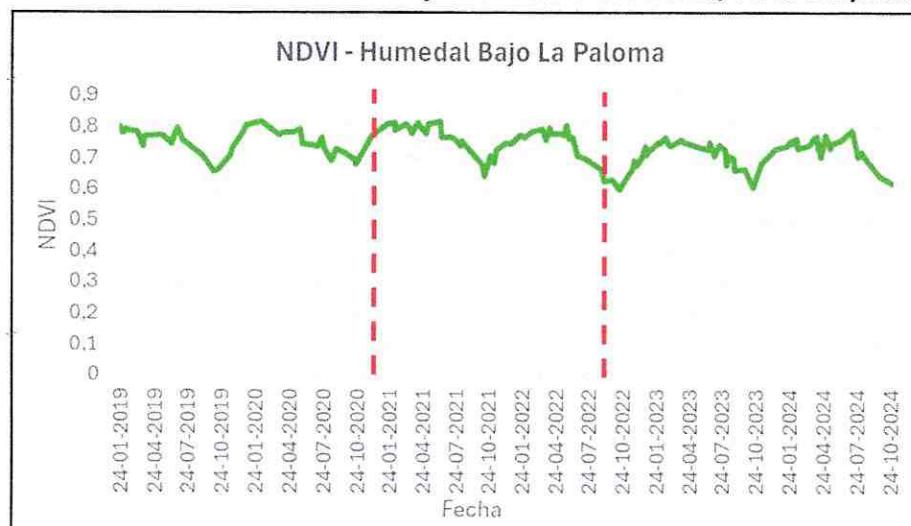
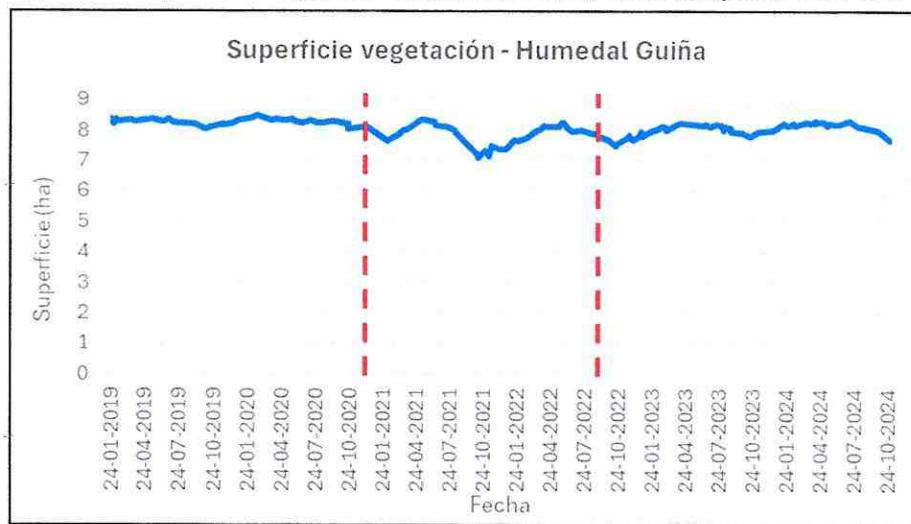
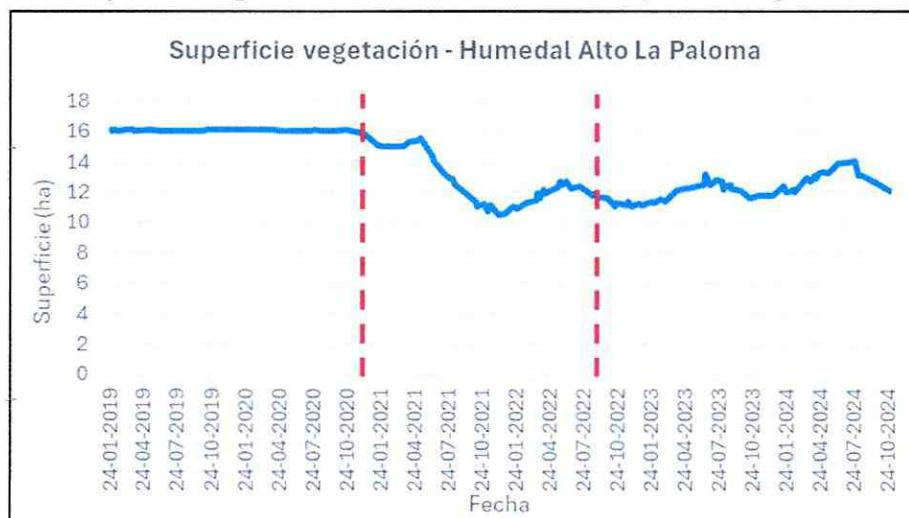
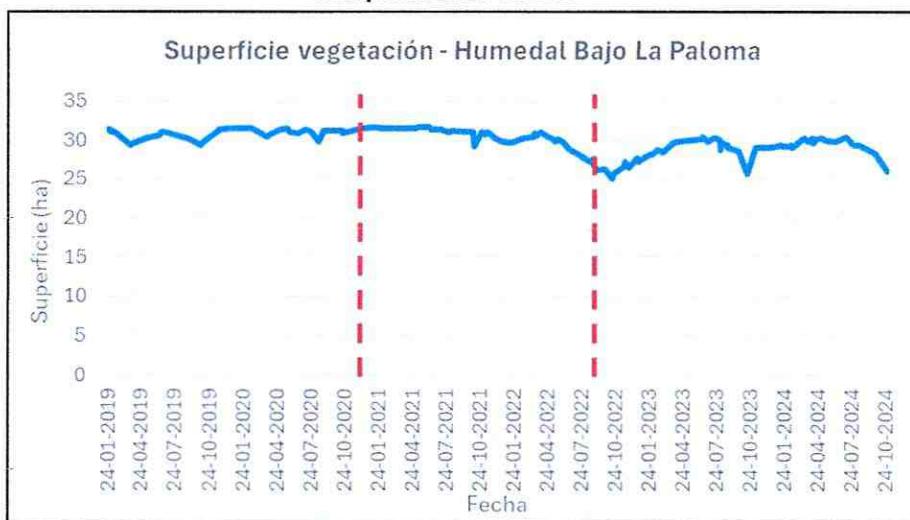
231° A partir de dicho análisis, se pudo constatar que, en la época analizada, el humedal “Guiña” presentó una disminución tanto en el índice NDVI como en la superficie de vegetación, lo que denota su máxima expresión en octubre de 2021, fecha que coincide con la mitad del período de ejecución de las obras. Adicionalmente, se detectó una caída en la superficie de vegetación asociada al inicio de las obras, sin embargo, debido a la menor magnitud de las intervenciones efectuadas en esta área, luego del cese de las obras, es posible observar que la vegetación presentó una cierta recuperación.

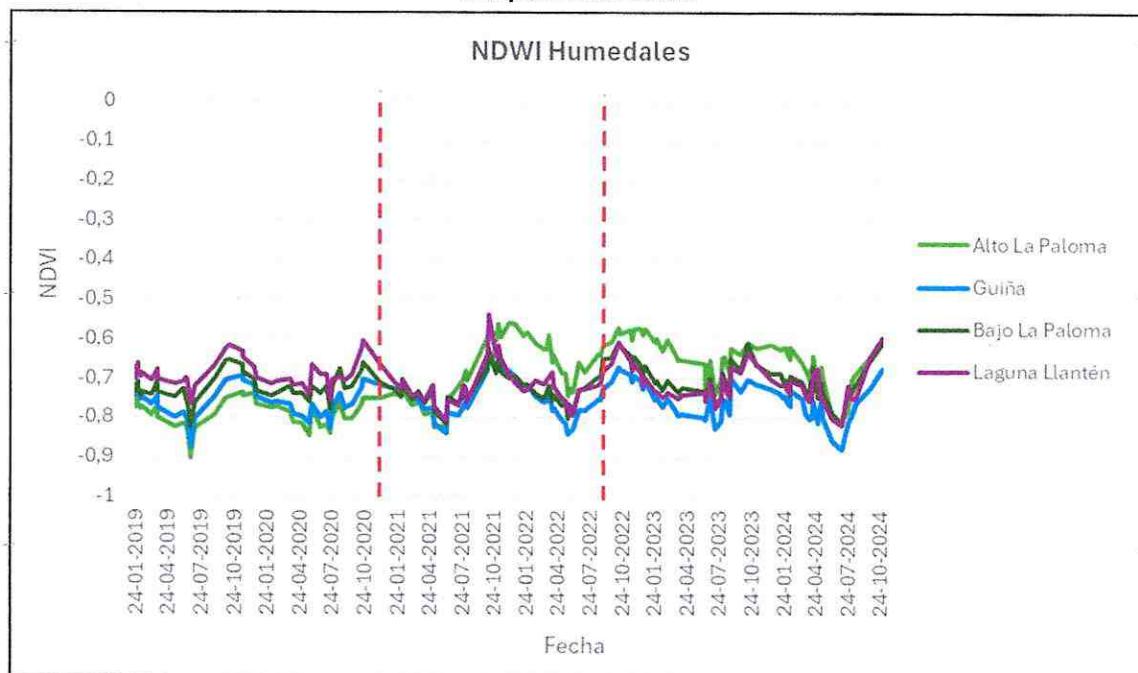
Figura 29. NDWI Humedales Guiña, Alto La Paloma, Bajos del Estero La Paloma y Laguna Llantén, Serie temporal 2019-2024.

234° Por otro lado, analizados los valores promedio del índice NDWI (humedad) de las áreas de los tres humedales objeto del presente procedimiento sancionatorio y del humedal Laguna Llantén (humedal de referencia), se identificó que todos poseían un comportamiento muy similar en la época previa al inicio de la ejecución de las obras, mostrando las mismas tendencias durante los años 2019 y 2020. No obstante, se observa que, después de las intervenciones del proyecto, se separa la gráfica del humedal “Alto La Paloma” que, como ya se señaló previamente, fue el más afectado por la construcción de los caminos del proyecto inmobiliario.

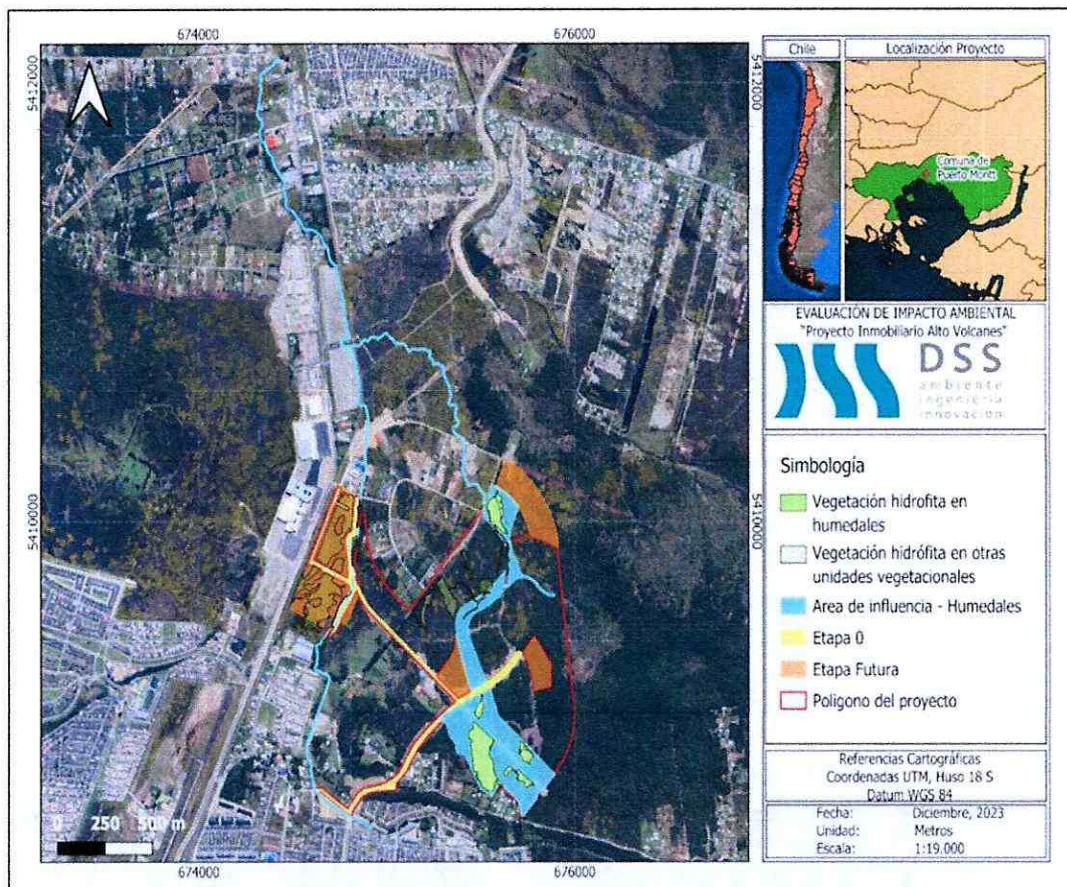
Figura 30. Vegetación Hidrófila en el área de influencia

257° A partir de lo anterior, el titular constató que ***“dado que la etapa 0 se ejecutó sobre superficies con vegetación hidrófila en ecosistemas de humedales, es posible configurar el impacto por Pérdida de individuos o ejemplares de una población generando la fragmentación del ecosistema. Dado lo anterior, se consideran impactos significativos sobre la superficie de flora y vegetación de ecosistemas de humedales”***⁸¹ [énfasis agregado].

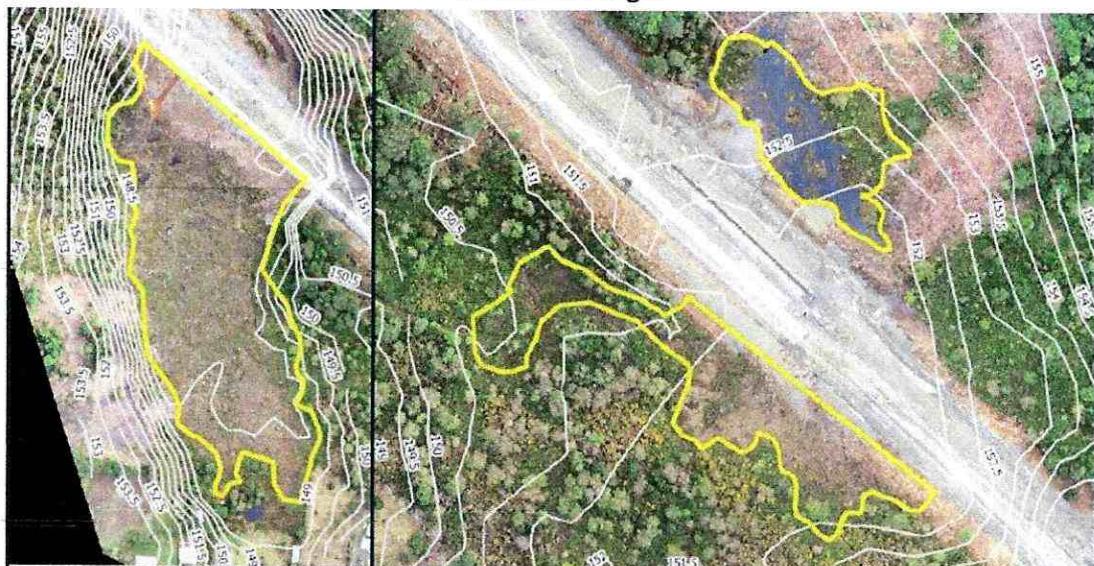
Figura 31. Delimitación vegetación hidrofita en humedal La Paloma 1 y La Paloma 2 según Informe Descargos

Fuente: Figura 28 y 29. "Informe Análisis Afectación Guiña y Alto La Paloma. Delimitación vegetación hidrofita en humedal La Paloma 1 y La Paloma 2", pp. 55-56.

261° Con todo, del análisis señalado anteriormente, es posible sostener que los antecedentes presentados en el marco del EIA son coherentes y concordantes con los efectos generados por las actividades constatadas por esta Superintendencia, y que motivaron el presente procedimiento sancionatorio.

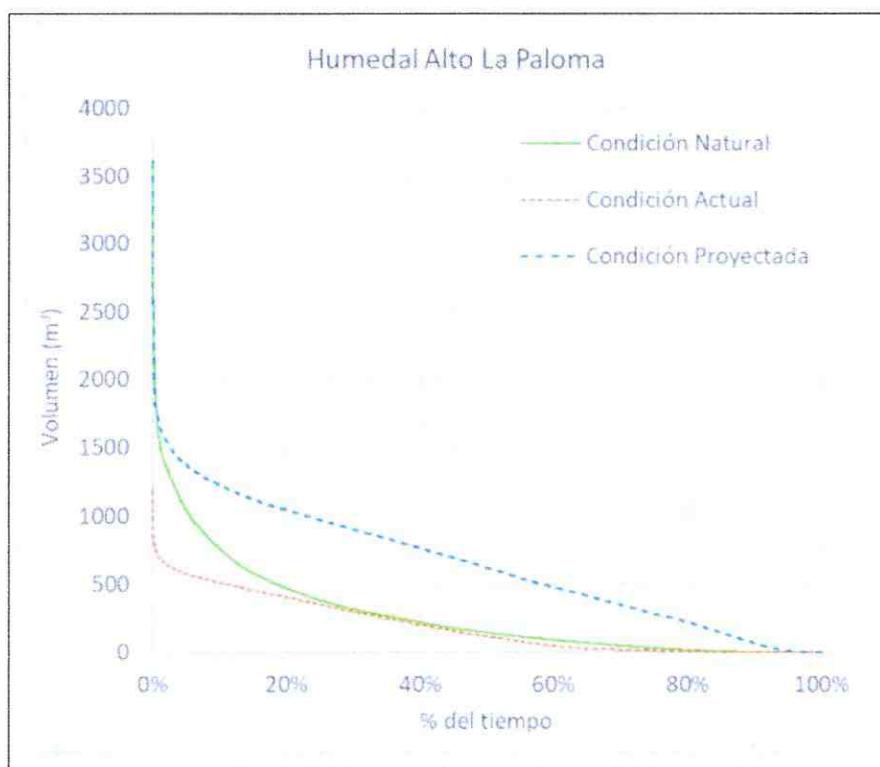
Figura 32. Curvas de duración del volumen de agua para el Humedal Alto La Paloma en la condición natural, actual y proyectada

268° En segundo lugar, el titular identificó un efecto adverso significativo sobre la cantidad y calidad del **componente agua** producto de la ejecución de obras de modificación de cauce y urbanización de las calles que dan acceso al Lote C, las cuales se desarrollaron sobre el humedal “Alto La Paloma”, removiendo superficie vegetal y fragmentando el ecosistema de éste. A partir de lo anterior, reconoció efectos significativos en términos de magnitud y duración, debido a la alteración de: (i) la infiltración y escorrentía natural del suelo; y (ii) la calidad de agua superficial del humedal “Alto La Paloma”, al interrumpirse su flujo hídrico. Aquello, afectó el criterio de condición, y alteró las condiciones que hacen posible la presencia y desarrollo de las especies y ecosistemas⁹¹.

Figura 6.44 Curvas de duración del volumen de agua para el Humedal Alto La Paloma en la condición natural, actual y proyectada

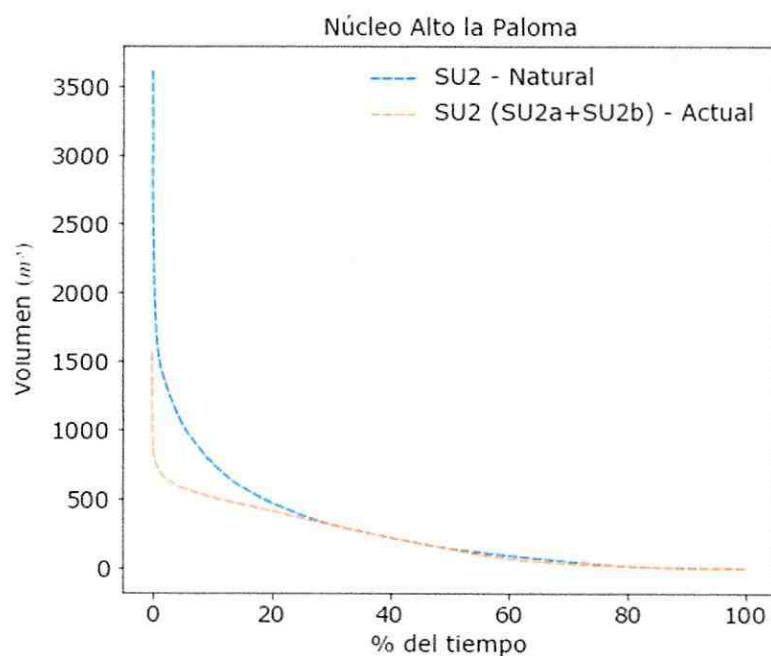
Figura 33. Curvas de duración del volumen de agua para el Núcleo Alto la Paloma en la Condición Natural y Actual.

Fuente: Figura 4-14. Curvas de duración del volumen de agua para el Núcleo Alto la Paloma en la Condición Natural y Actual. Informe Hidráulico.

273° Adicionalmente, como consecuencia de la alteración de la capacidad de almacenamiento del humedal “Alto la Paloma” y su pérdida de cobertura vegetal, se alteró el comportamiento hidrológico del humedal “Guíña” debido a la llegada de mayores volúmenes de agua, lo que también es reconocido por el titular en Informe Hidráulico EIA en los siguientes términos: “*los volúmenes simulados para la condición actual son mayores que para la condición natural. Esto puede deberse tanto a la pérdida de la capacidad de almacenamiento y amortiguación de los humedales de la cabecera de la cuenca como a la reducción de la cobertura vegetal de las cuencas aportantes, lo cual hace que mayores volúmenes lleguen directamente al humedal Guíña*”⁹⁵.
