**RESUELVE PROCEDIMIENTO ADMINISTRATIVO
SANCIONATORIO ROL D-112-2023, SEGUIDO EN
CONTRA DE HERALDO PARRA PINCHEIRA, TITULAR
DE ESCOMBRERA FAMILIA PARRA HUMEDAL VASCO
DA GAMA.**

RESOLUCIÓN EXENTA N° 517

Santiago, 31 de marzo de 2025

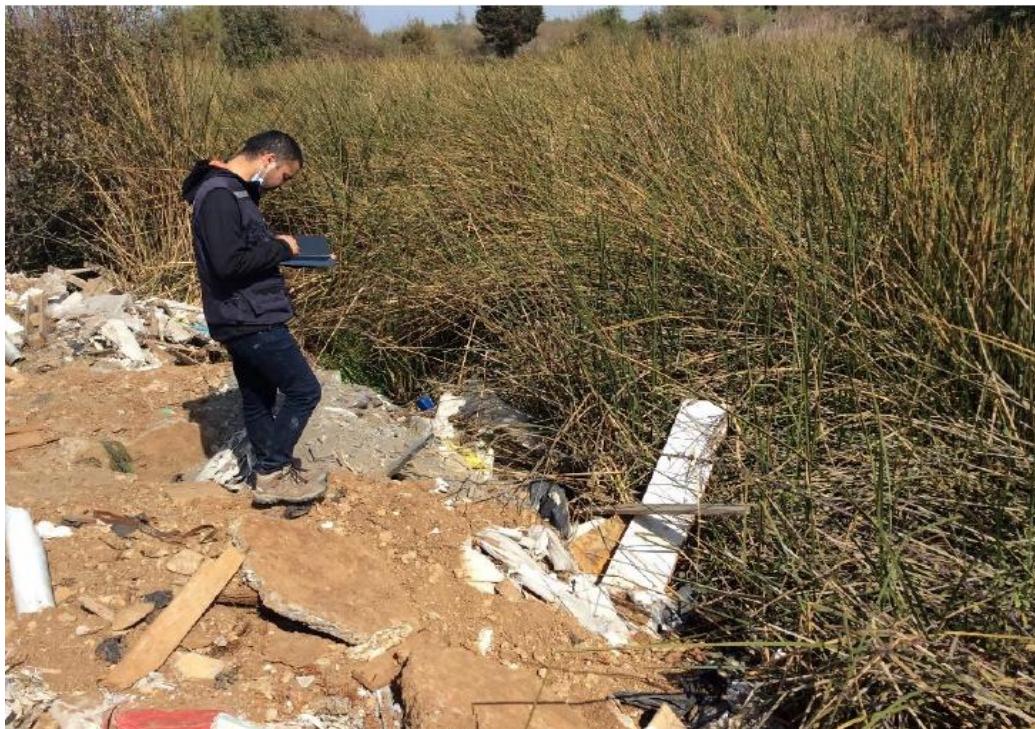
Figura 2. Contacto del humedal con relleno del vertedero

Fuente: Fotografía 7 IFA DFZ-2022-709-VIII-SRCA.

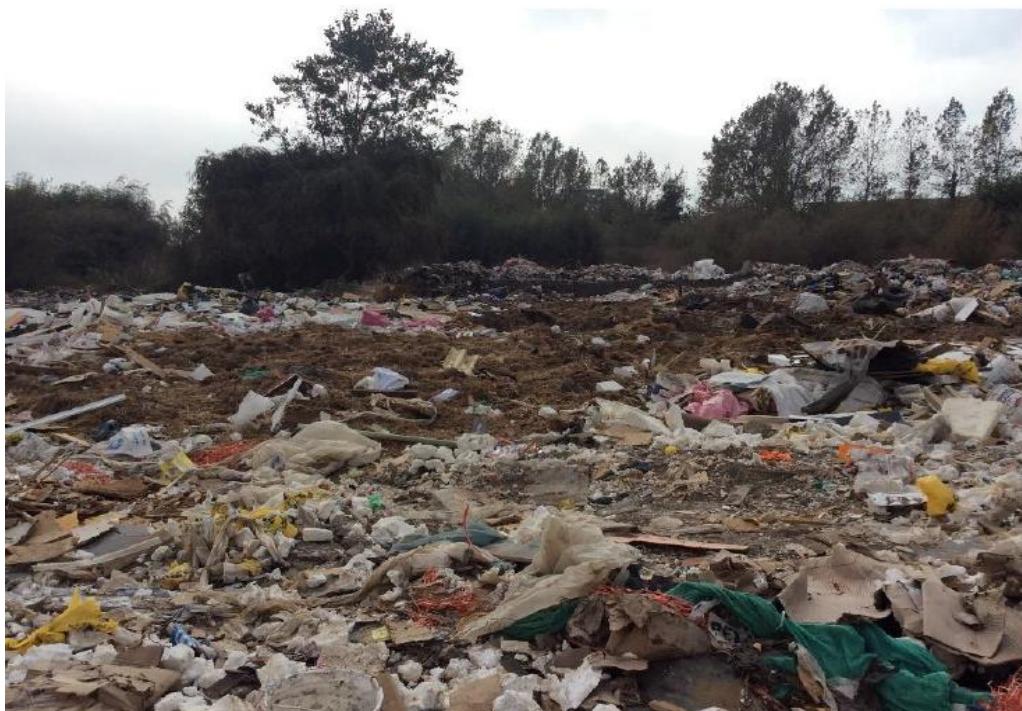
Figura 3. Vista general del relleno y vertedero

54. Luego, por sobre el relleno del humedal – compactado de manera artesanal–, el titular ha mantenido un vertedero en el que ha acopiado residuos sólidos y escombros de construcción, además de ramas, materiales en desuso de construcción y demolición, y residuos calificados como peligrosos por la normativa sanitaria –focos halógenos–, lo que se grafica a través de la siguiente figura. Estos residuos no se disponían de manera estanca, por lo que estaban disponibles a meteorización y lixiviación a cuerpos de agua, siendo incluso algunos de estos depositados directamente en el cuerpo de agua del humedal.

Fuente: Fotografía 3 IFA DFZ-2022-709-VIII-SRCA.

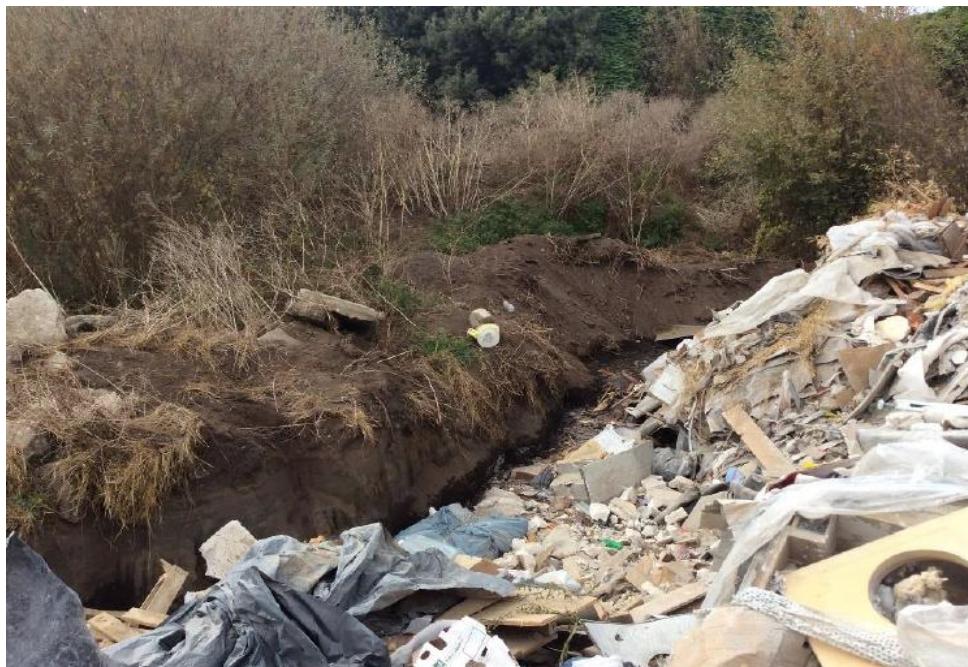
Figura 4. Construcción de zanja y escarpe en el humedal

56. Por último, también se detectó que, en ciertos sectores, el titular construyó zanjas y realizó escarpe de la capa vegetal y suelo que forma parte del Humedal Vasco Da Gama. Además, se observó un afloramiento de aguas que mantenía contacto con el material de árido del relleno y con los residuos dispuestos artesanalmente. Lo anterior, se grafica en la siguiente figura:

Fuente: Fotografía 5 IFA DFZ-2022-709-VIII-SRCA.

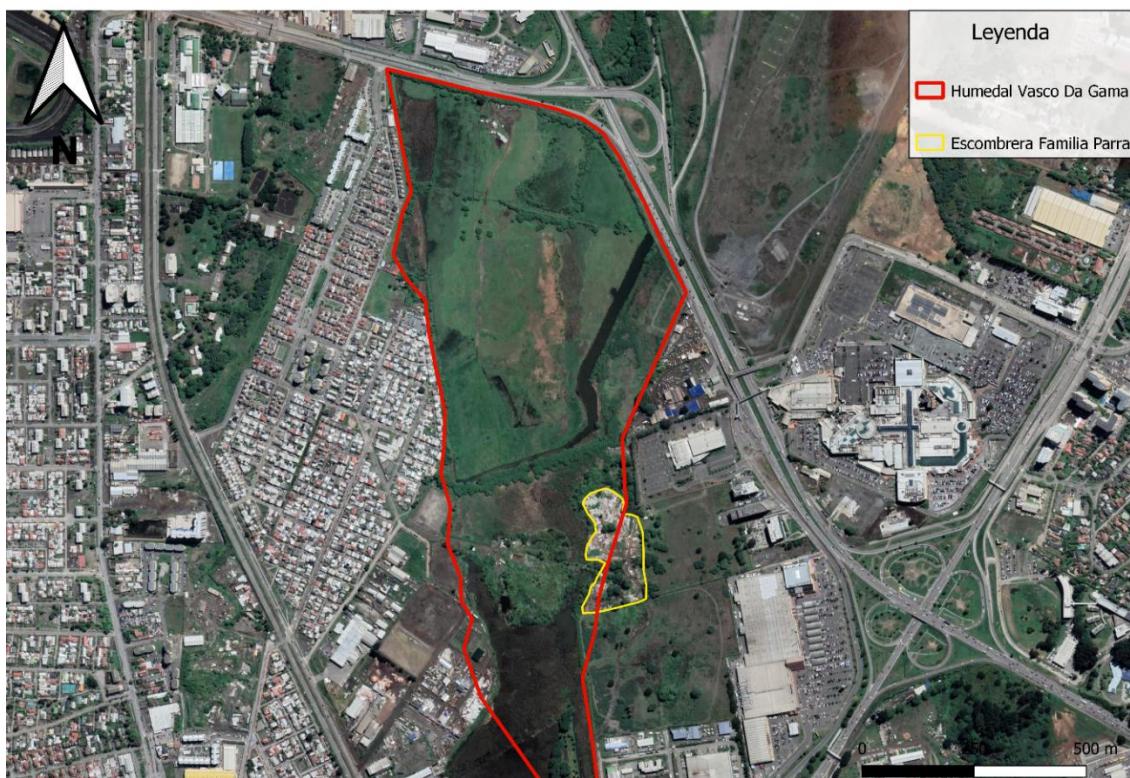
Figura 5. Ubicación del proyecto

59. En definitiva, de las fiscalizaciones y la revisión de imágenes satelitales, se observó que el vertedero ilegal y el consecuente relleno del humedal comenzó a ser ejecutado por el titular continuamente desde el 6 de octubre del año 2020, fecha de la primera inspección ambiental efectuada por esta SMA, consolidándose el año 2021. A su vez, el área intervenida directamente por el proyecto en el humedal correspondería a 2,47 hectáreas (3,88% del sitio prioritario), la que puede ser graficada a través de las siguientes figuras, en las que se utilizó la cartografía del sitio prioritario para la conservación de la biodiversidad, en el que está inserto el humedal:

Fuente: Elaboración propia en base a cartografía del sitio prioritario para la conservación de la biodiversidad y la ubicación del proyecto, disponible en anexos del Ord. DJ. N° 191422 del MMA.

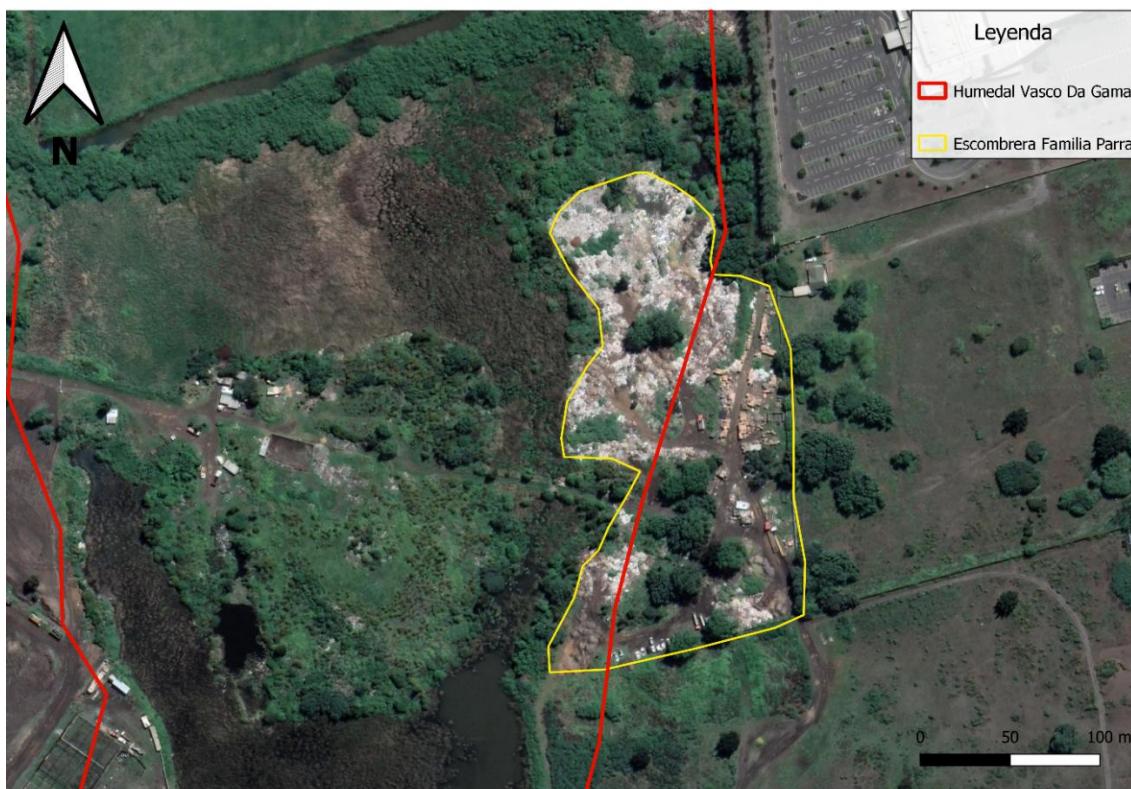
Figura 6. Relación de la unidad fiscalizable con el humedal Vasco Da Gama

Fuente: Elaboración propia en base a cartografía del sitio prioritario para la conservación de la biodiversidad y la ubicación del proyecto, disponible en anexos del Ord. DJ. N° 191422/2019 MMA.

60. A partir de lo anterior, se estimó que aquello implicaba una infracción a lo dispuesto en los artículos 8 y 10 de la Ley N° 19.300, y al artículo 3 del RSEIA, al ejecutarse dentro del humedal Vasco Da Gama, por lo que se configuraban dos tipologías de ingreso al SEIA, que determinaron que el Cargo N° 1 se compusiera de dos sub hechos.

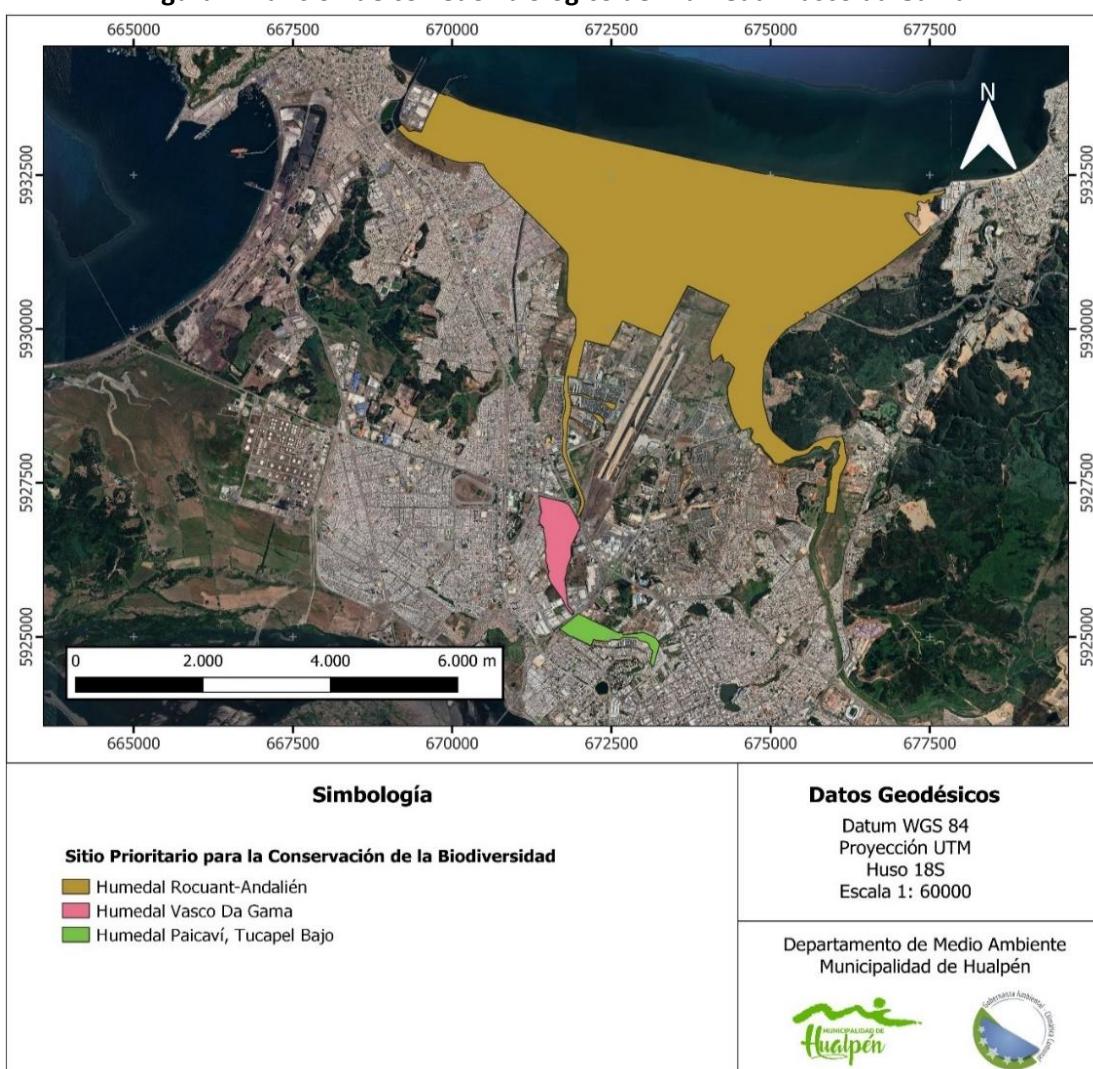
Figura 7. Función de corredor biológico del Humedal Vasco da Gama

128. Así también, el humedal forma parte de un corredor biológico de especies presentes en el sitio prioritario, que incluye otros humedales, como el Rocuant-Andalien y Paicaví, el cual es fundamental para la conexión entre los flujos ecosistémicos, al estar localizado entre ambos humedales, dentro de las amenazas y vulnerabilidad que presenta un ambiente urbano (Figura 7), así, en la publicación en el Diario Oficial del humedal urbano Vasco Da Gama²², se estable que *“al ser parte del sistema de humedales ‘Rocuant-Andalién, Vasco Da Gama, Paicaví, Tucapel Bajo’, es considerado uno de los ecosistemas más presionados del país”* (énfasis agregado).

Fuente: Municipalidad de Hualpén (2022), extraído en base a información cartográfica del Ministerio del Medio Ambiente.

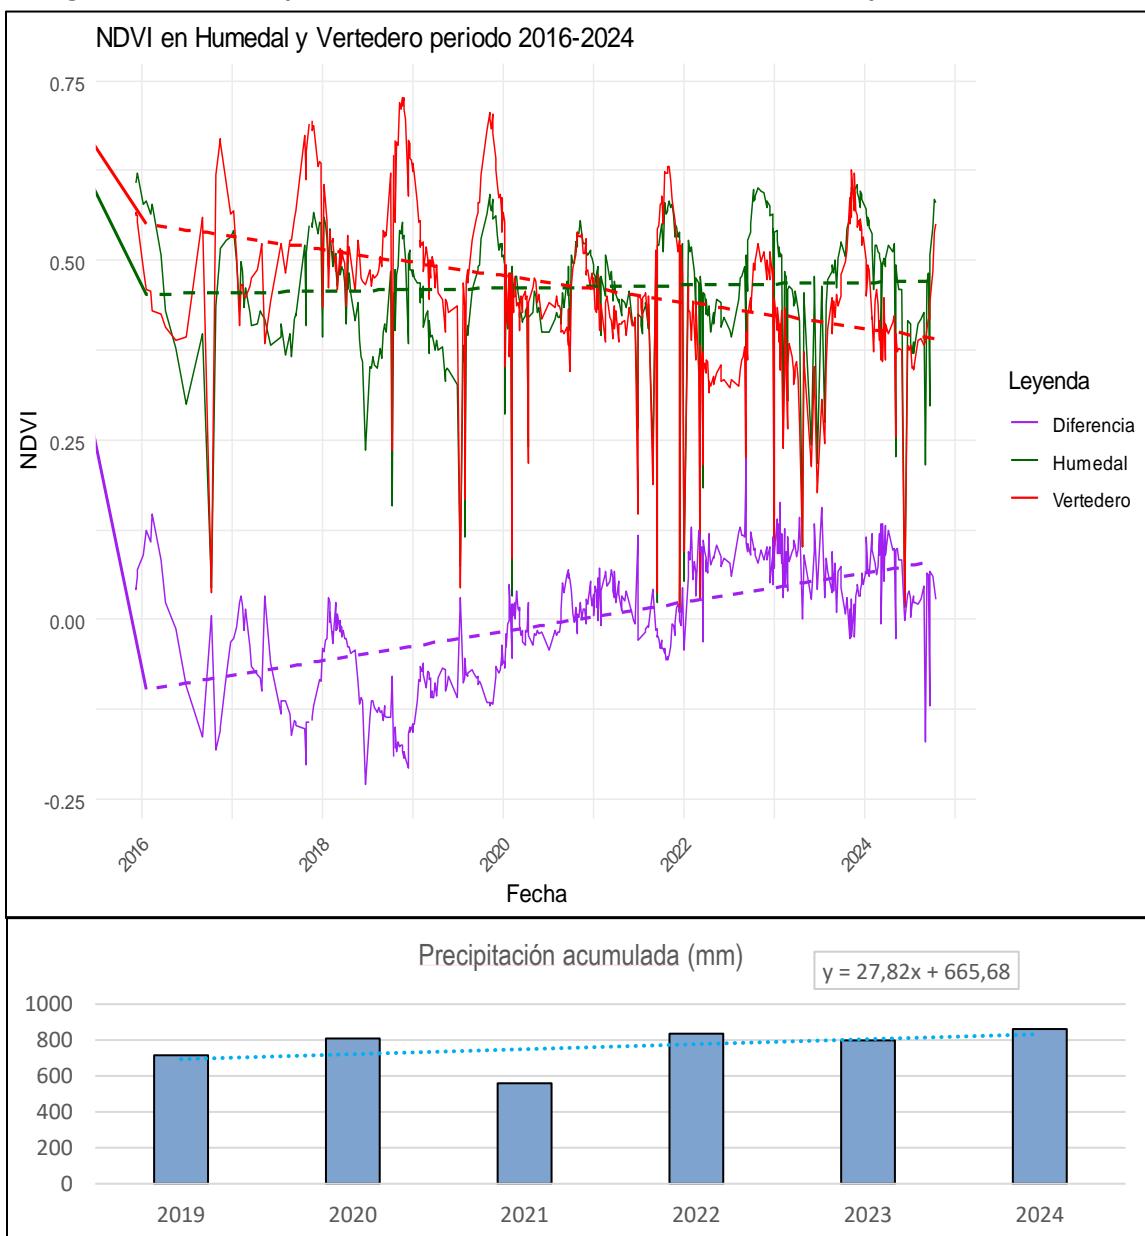
Figura 9. Series temporales de NDVI en el Humedal Vasco Da Gama y el área intervenida

verde punteada; y la diferencia entre los valores de NDVI del Humedal y el vertedero, son representados con una línea morada:

Fuente: Elaboración propia a partir de imágenes satelitales multiespectrales Sentinel 2 obtenidas mediante GEE y procesadas en Rstudio.

168. En este sentido, debido a que se encuentran en un mismo ecosistema, la diferencia de los niveles de NDVI entre el humedal y el vertedero deberían ser constantes en el tiempo, aun cuando existan variaciones meteorológicas, dada la escala local del análisis. Sin embargo, al revisar la diferencia en los niveles de ambas áreas (humedal menos vertedero), se refleja que existe una pendiente positiva (línea punteada en morado en la figura 9 anterior), es decir, el humedal inicialmente presentaba menor NDVI con respecto al área intervenida, sin embargo, con el tiempo, éste superó los valores de vigor del vertedero, diferencias que se siguen acrecentando.

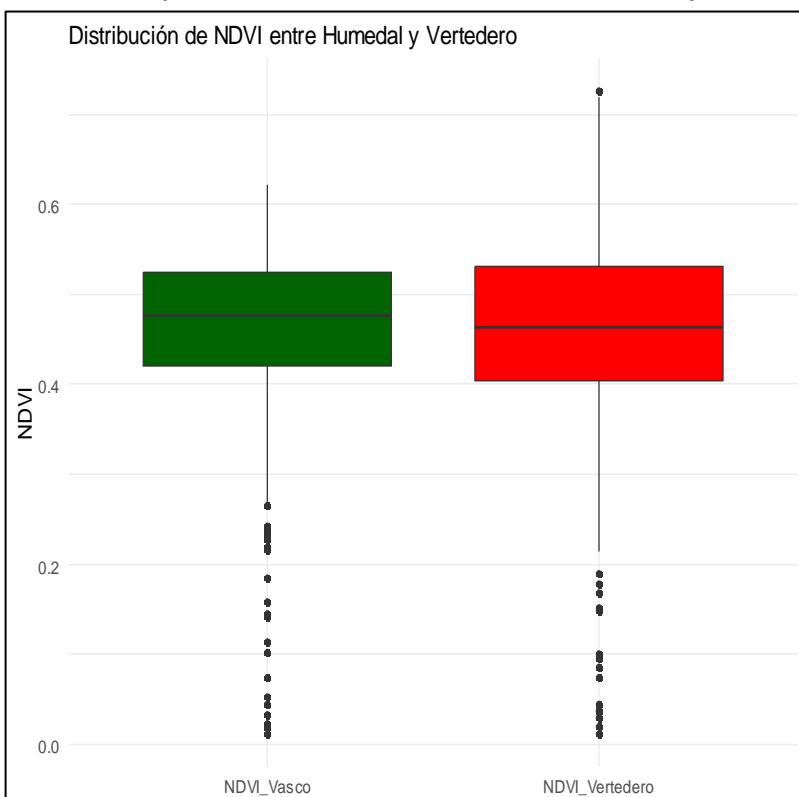
Figura 10. Gráfico de cajas de NDVI en el humedal Vasco Da Gama y el área intervenida

zona intervenida. Esto permite dar cuenta que el proyecto desarrollado en la unidad fiscalizable generó un impacto considerable sobre el sistema:

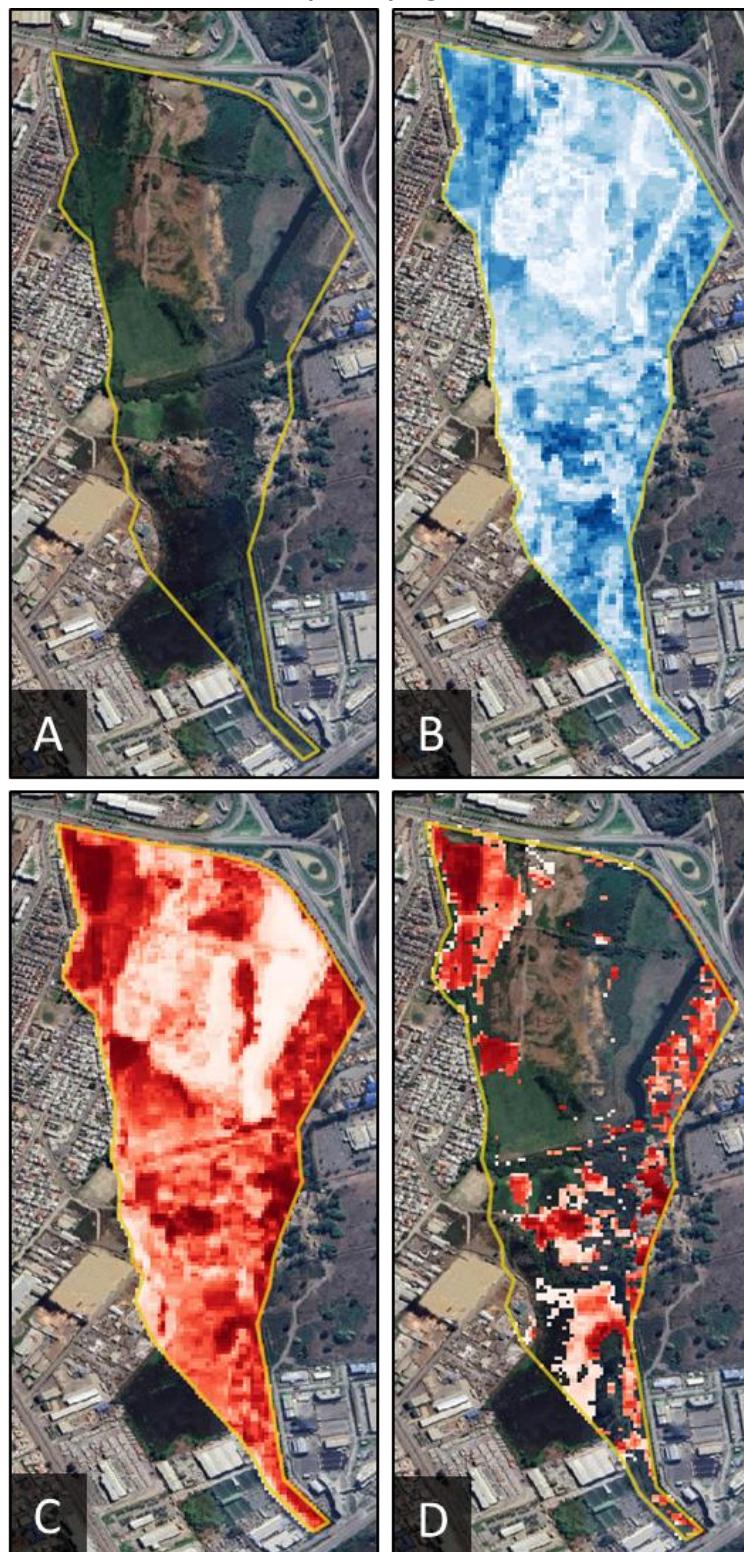
Figura 11. Análisis de tendencia espacial y significancia estadística en el humedal

(A) Humedal Vasco Da Gama contemplado dentro del Sitio Prioritario. (B) p-value de Mann-Kendall, donde a mayor coloración azul, es mayor la significancia de la tendencia. (C) Theil-Sense, donde a mayor coloración roja, más negativa es la pendiente. (D) Pendientes con significancia estadística de la tendencia ($p\text{-value} < 0.05$). **Fuente:** elaboración propia a partir de imágenes satelitales multiespectrales Sentinel 2 obtenidas mediante GEE y procesadas en Rstudio.

178. Así, una vez identificada la significancia del deterioro de la vegetación en la zona intervenida por el vertedero, se aplicó el test de Pettit con el fin de estimar la causalidad entre el comportamiento del NDVI y la temporalidad en que se desarrolló el proyecto (Figura 12 de esta resolución).

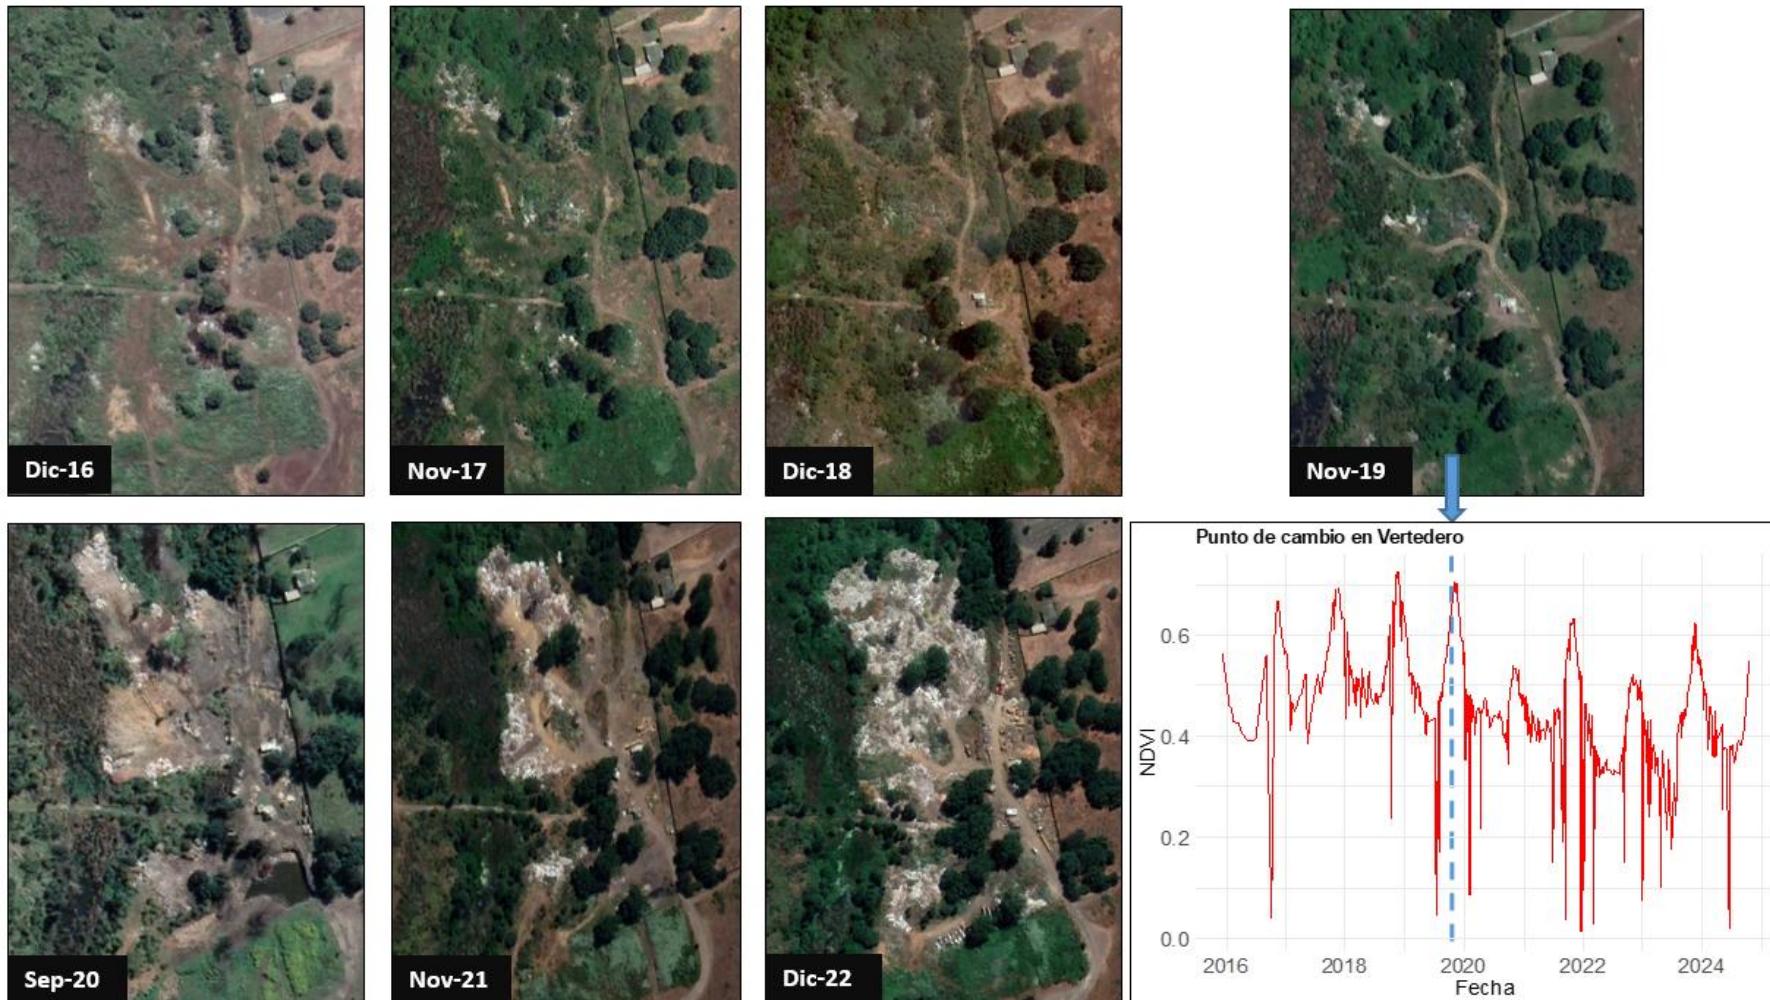
Figura 13. Punto de cambio en el vertedero

179. En razón de lo expuesto, se puede comprobar la hipótesis de causalidad del daño, dado que el punto de quiebre para la zona intervenida es coincidente con los inicios de las actividades por parte del proyecto, no siendo atribuible el comportamiento a una variabilidad natural o producto del cambio climático. Esto, se observa en la siguiente figura:

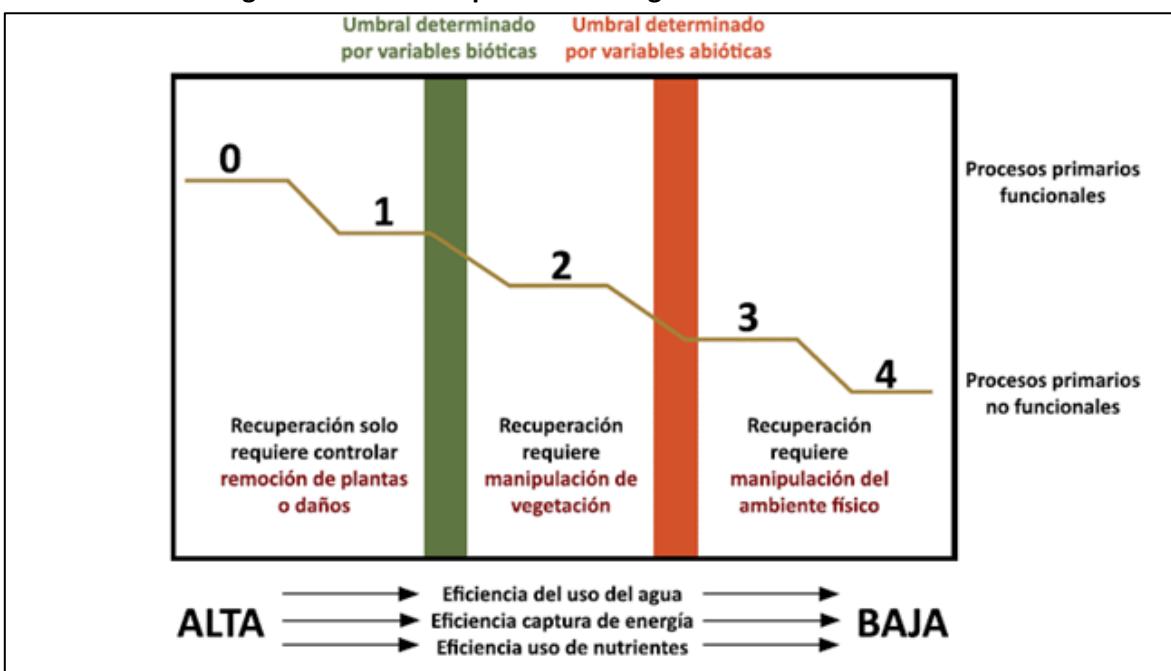
Figura 14. Modelo hipotético de degradación de ecosistemas

205. En efecto, aplicando al presente caso el modelo propuesto por Whisenant (1999)⁸⁷ (ver Figura 8 de esta resolución), es posible concluir que la superficie del ecosistema dañado se encuentra en estado 4, dado que su recuperación requiere una modificación física-química de los componentes abióticos y que se ha detectado en él la presencia de procesos primarios no funcionales, como lo es la pérdida total del sustrato del humedal por el sepultamiento con material de relleno, sustento del ecosistema impactado.

206. En consecuencia, a nivel teórico, las acciones que deberían llevarse a cabo para reparar el daño ambiental ocasionado tendrían que ser, en primer lugar, el retiro y desmantelamiento de todas las obras y construcciones instaladas sobre los terrenos rellenados del humedal; así como la extracción de los residuos dispuestos sobre el terreno relleno y el material de relleno para la recuperación de la geomorfología y patrón hídrico. Luego, debiese realizarse una restauración del perfil del sustrato del humedal en las 1,79 hectáreas afectadas, de manera que éste permita sustentar las formaciones vegetacionales, procurando restablecer sus características distintivas, capacidad de cohesión, infiltración, pH, estructura, nutrientes, entre otras propiedades y que se contemplen acciones de restablecimiento del patrón hídrico. Por último, una vez rehabilitados los componentes básicos, correspondería efectuar acciones de revegetación y repoblación de las distintas especies presentes en el área antes de las obras efectuadas, por ejemplo, respecto de las especies señaladas en las Tablas 5 y 6 del presente acto, hasta que alcancen una calidad similar a la que tenía con anterioridad al daño causado o se restablezcan en ellas sus propiedades básicas y así se logre rehabilitar los servicios ecosistémicos entregados por éste.

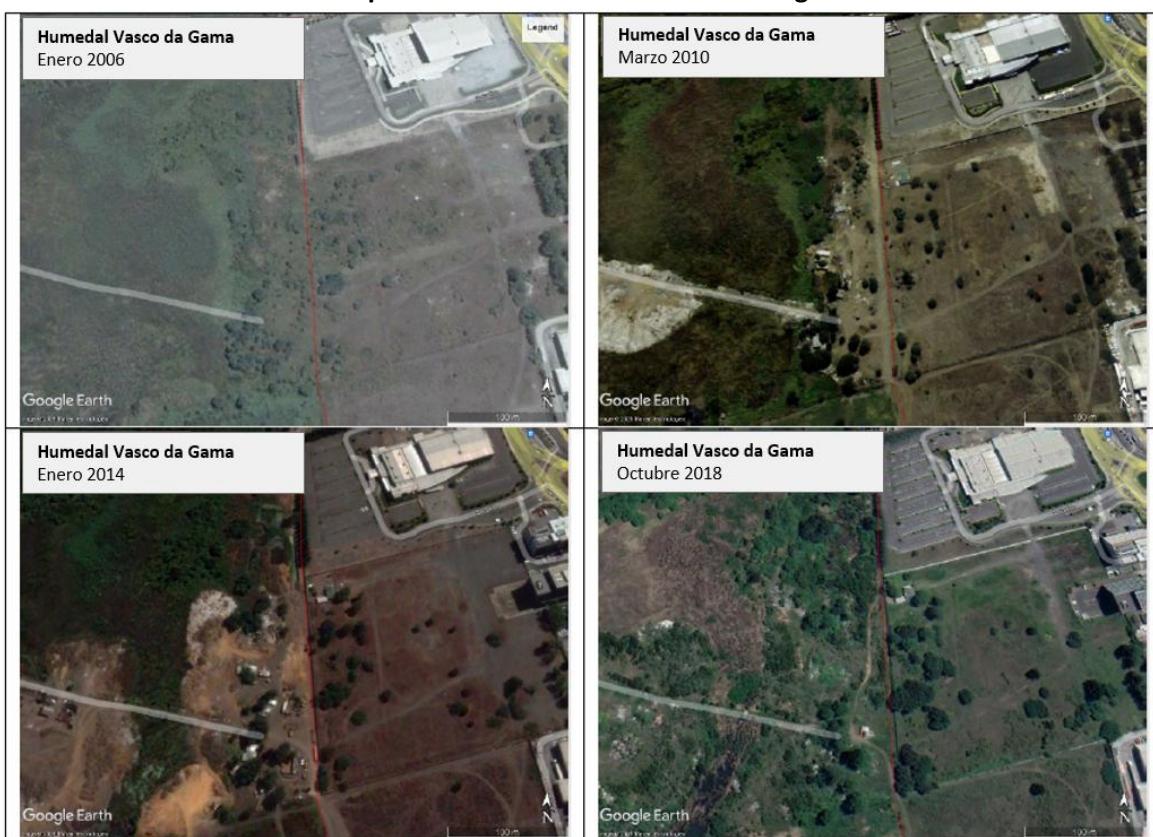
Figura 15. Recopilación de imágenes satelitales de Google Earth del Humedal Vasco Da Gama, específicas de la zona de botadero ilegal

definió que existían zonas intervenidas en donde se pudo recomponer la vegetación posterior a las intervenciones tras retirar los elementos ajenos al sistema, indicando que “*se puede apreciar la condición “natural” o “prístina” del humedal en el año 2006, donde se aprecia vegetación homogénea, probablemente hidrófita. Luego, en el año 2010, se observan intervenciones que ocasionaron la remoción de vegetación y la compactación de suelos. Para el año 2014, se observan las primeras áreas de acumulación de escombros y residuos, sobre zonas que presentaban condiciones de humedal. A pesar de lo anterior, el año 2018 se pudo apreciar la recuperación de la zona, presuntamente a partir del desalojo de las personas que se encontraban ocupando el lugar y del retiro de escombros asociados*⁸⁸”. Asimismo, se destaca que: “*Teniendo en cuenta estos antecedentes, es posible sostener que estas áreas podrían ser restauradas, para recuperar sus condiciones de humedal, tal como ocurrió el año 2018. En especial aquellas zonas en que el retiro de estos materiales y escombros sea suficiente para gatillar la recuperación natural, debiesen ser prioritarios para la gestión del humedal Vasco da Gama - Chimalfe*” (énfasis agregado). Estas conclusiones se pueden ilustrar con las siguientes imágenes:

208. En suma, sobre la base de lo expuesto se puede concluir que, dado que resulta factible efectuar una reparación del daño ambiental *in situ*, aquello determina que el daño generado por la ejecución del proyecto al margen del SEIA, sea susceptible de reparación. Ahora bien, resulta necesario aclarar que ello supone la necesidad de

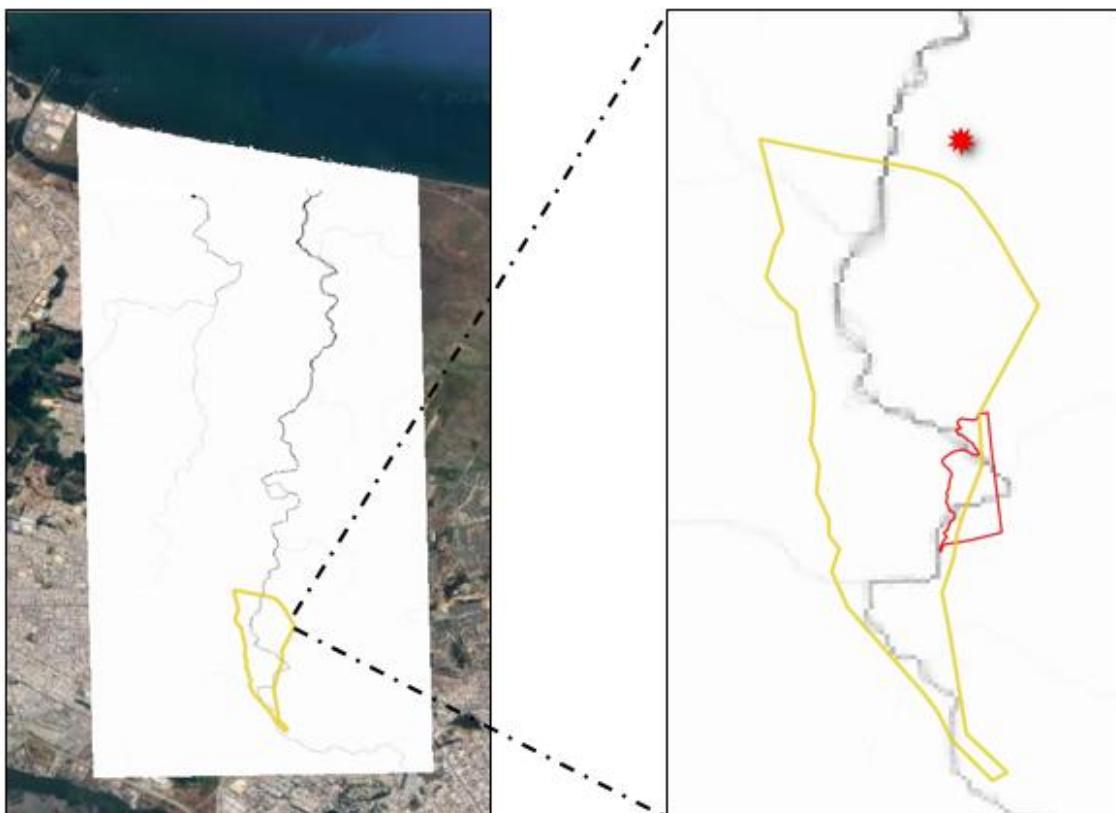
Figura 17. Estimación de la dirección del flujo de aguas en el humedal Vasco Da Gama

274. Así, se obtuvo una estimación de la potencial dirección de las aguas, donde se puede identificar que –en su comportamiento natural– las aguas pasan por el área donde se emplaza el vertedero y posteriormente se dirigen al punto de captación de aguas para riego, a partir de lo cual se puede sostener la hipótesis de riesgo.

[En escala de grises]: estimación de la dirección del flujo de aguas, donde a mayor tonalidad oscura, es mayor la acumulación, por tanto, es en esa dirección el flujo. [Polígono amarillo]: Humedal Vasco Da Gama. [Polígono rojo]: Vertedero ilegal. [Estrella roja]: punto de captación para derechos de agua con fines de riego.

Fuente: Elaboración propia a partir del Modelo Digital de Elevación ALOS PALSAR con el software GRASS GIS.

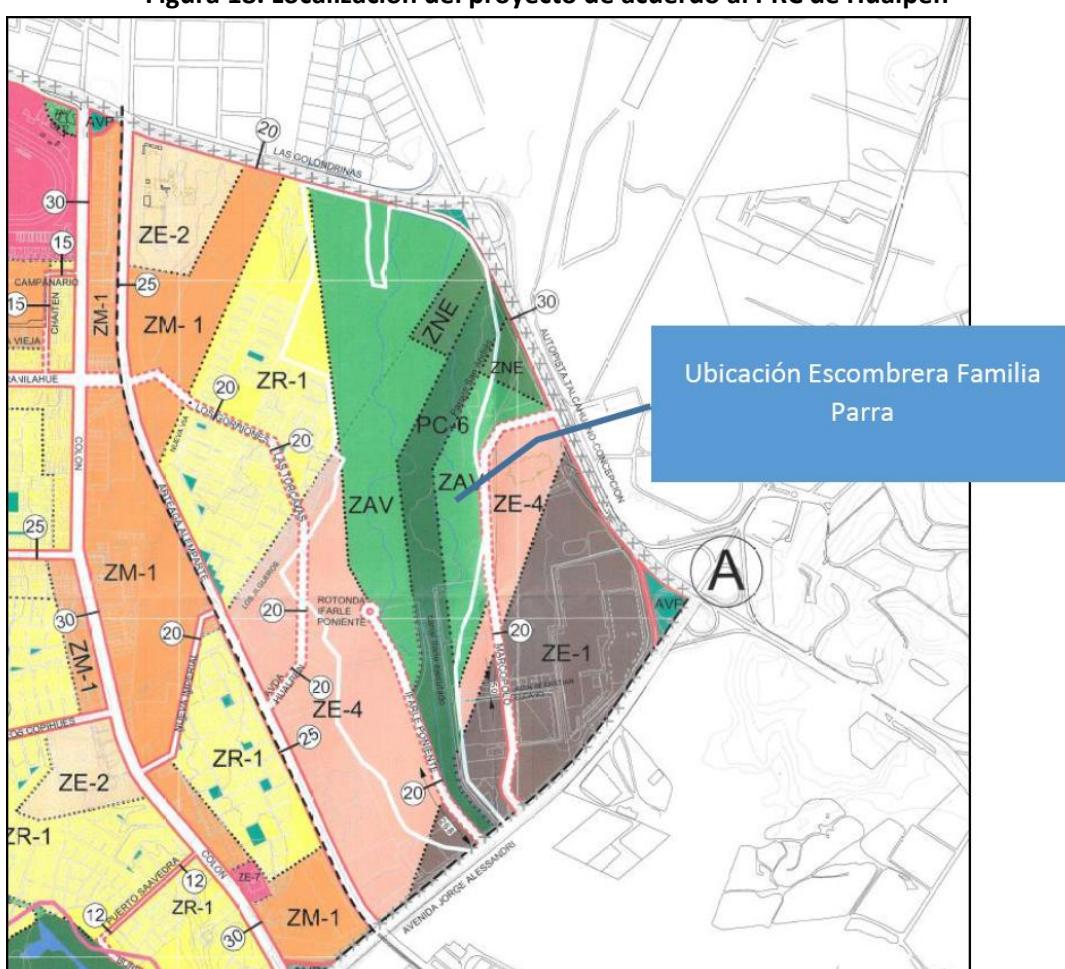
Figura 18. Localización del proyecto de acuerdo al PRC de Hualpén

379. A mayor abundamiento, tratándose de un caso de elusión de ingreso al SEIA, concurriría instar al titular a que ingrese a evaluación su proyecto. Sin embargo, en la actualidad, a partir de la publicación el día 30 de enero de 2023 en el Diario Oficial, del Plan Regulador Comunal de Hualpén, el predio en que se ubica la escombrera y el humedal fue declarado como Zona Área Verde y Zona Parque Comunal, lo que implica que la actividad de vertedero en que se acopian diversos residuos no está permitida, según se puede observar a continuación:

380. En definitiva, se verifica que una sanción de clausura total y definitiva permitirá cautelar uno de los componentes ambientales más relevantes
