**RESUELVE PROCEDIMIENTO ADMINISTRATIVO
SANCIONATORIO ROL F-085-2020, SEGUIDO EN
CONTRA DE TIERRA GRANDE SPA, TITULAR DE LA
UNIDAD FISCALIZABLE CANTERA JOSÉ MARÍA**

RESOLUCIÓN EXENTA N° 1363

2º La referida UF se encuentra asociada a la Resolución Exenta N° 303, de 13 de noviembre de 2013, de la Comisión de Evaluación Ambiental de la Región del Biobío (en adelante, "RCA N° 303/2013") que califica favorablemente el proyecto "Regularización Ambiental Cantera José María" (en adelante, "el proyecto").

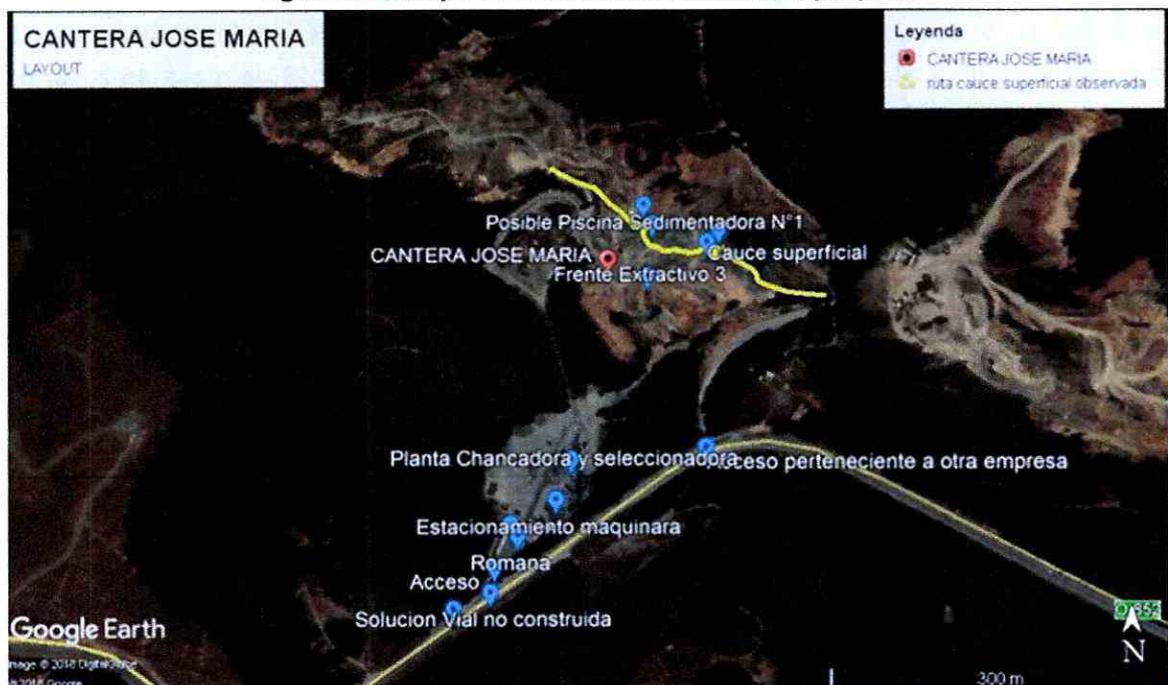
Figura 1. Principales áreas e instalaciones del proyecto

5° En la siguiente Figura 1 se observan las principales áreas e instalaciones del proyecto:

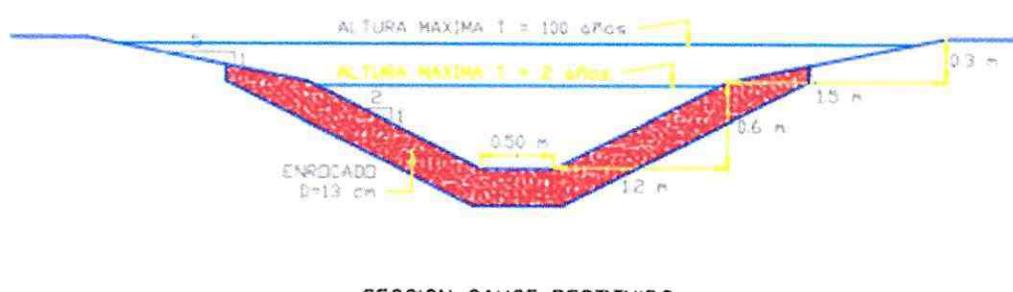
Figura 2. Sección transversal del cauce comprometido en la RCA

39° Respecto del sub hecho a), el titular debía implementar la modificación de la sección transversal del cauce, con una sección trapecial, protegida con enrocado, comprometido según el Apéndice AD-1 de la Adenda N° 3 del procedimiento de evaluación ambiental, de acuerdo a la siguiente imagen:

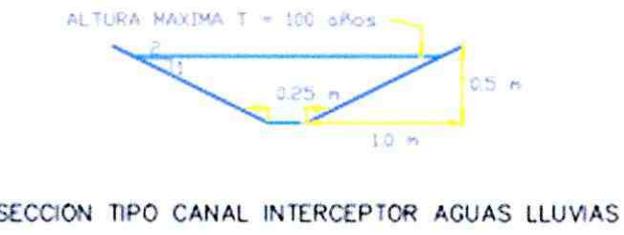
Figura 3. Esquema sección tipo canal interceptor aguas lluvias

40° Por su parte, respecto del sub hecho b), de acuerdo al Apéndice AD-1 de la Adenda N° 3 del proyecto, “se proponen canales excavados en el suelo para conducir las aguas lluvias locales hacia las piscinas de decantación.”³ Dichas obras, de acuerdo con lo aprobado en la calificación ambiental, debían ser ejecutadas de acuerdo al siguiente esquema:

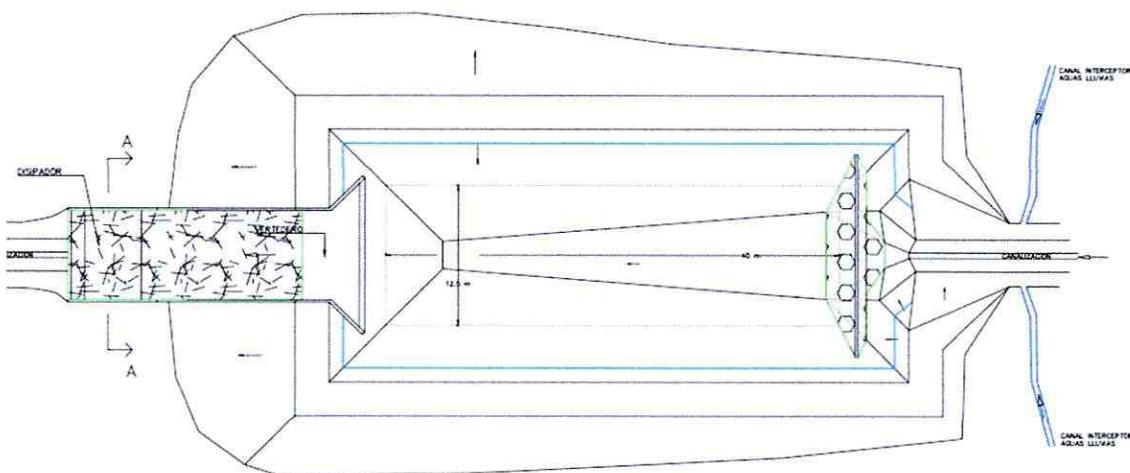
Figura 4. Diseño piscinas de decantación

41° Luego, respecto del sub hecho c), el titular tenía la obligación de construir dos piscinas decantadoras, con la finalidad de retener los sedimentos y evitar que se desplacen por el cauce aguas abajo (piscina N° 1), y de recibir las aguas provenientes del área de trabajo, para remover los sedimentos que puedan ser arrastrados, evitando su ingreso al cauce (piscina N° 2). Dichas piscinas debían ser construidas de acuerdo al siguiente diseño:

267° Del mero contraste entre las fotografías adjuntas y el plano Plano AD-4, Adenda N° 3 del proyecto, se verifica que las piscinas implementadas corresponden a excavaciones en terreno natural, sin que sea posible observar la implementación de ninguna de las especificaciones técnicas de la obra, como son muro vertedero, enrocado permeable, canalizaciones, secciones transversales, pendientes de fondo (se observa acumulación de material en el fondo de la piscina). Por tanto, la piscina ejecutada no cumple con las especificaciones técnicas definidas en el plano citado.

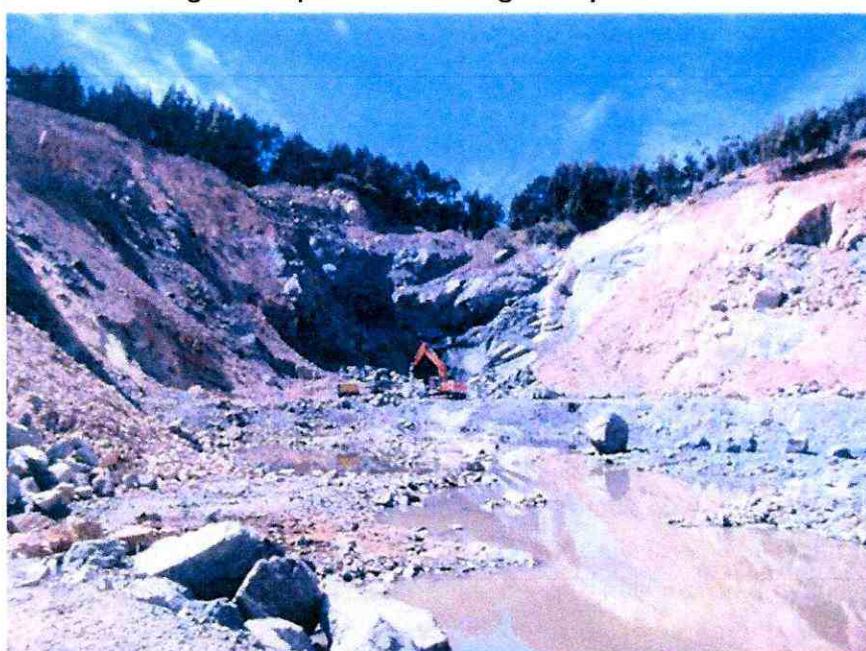
Figura 5. Apozamiento de aguas superficiales

44° Ahora bien, respecto del incumplimiento constatado, la siguiente imagen da cuenta que, al momento de la fiscalización, el estero escurre libremente dentro del predio, sin obras de encauzamiento alguna ni de protección de riberas, cuyo objetivo era modificar la sección transversal y perfil longitudinal del cauce, protegido con enrocado, que permita resguardar los caudales mínimos y medios del estero, conforme lo establece la RCA N° 303/2013 (**sub hecho a**).

45° Asimismo, la falta de construcción de las obras de protección de ribera tiene como efecto que los materiales acopiados, o que por gravedad se han desplazado, entren en contacto con el agua superficial.

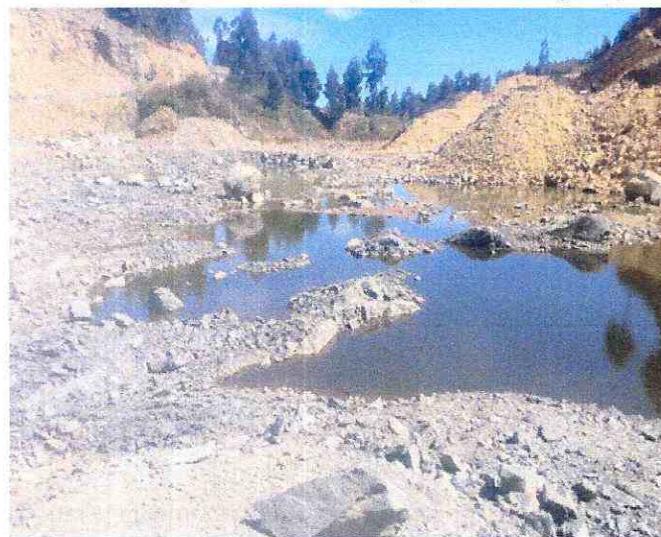
Figura 6. Ausencia alcantarillado para atravesio de aguas lluvias y de piscinas de decantación

CANTERA JOSÉ MARÍA, este servicio concluye y reporta que durante el recorrido inspectivo por el área de extracción, **no se reconoció ningún sistema de canalización y recolección de las aguas lluvias**⁵ (énfasis agregado), lo que también se ve reflejado en la Figura 6.

48° Como se puede ver en la imagen, se produce una acumulación de aguas en una depresión del terreno, sin ningún tipo de canalización de las aguas, que debiesen estar orientadas hacia las piscinas de decantación que el titular tampoco implementó.

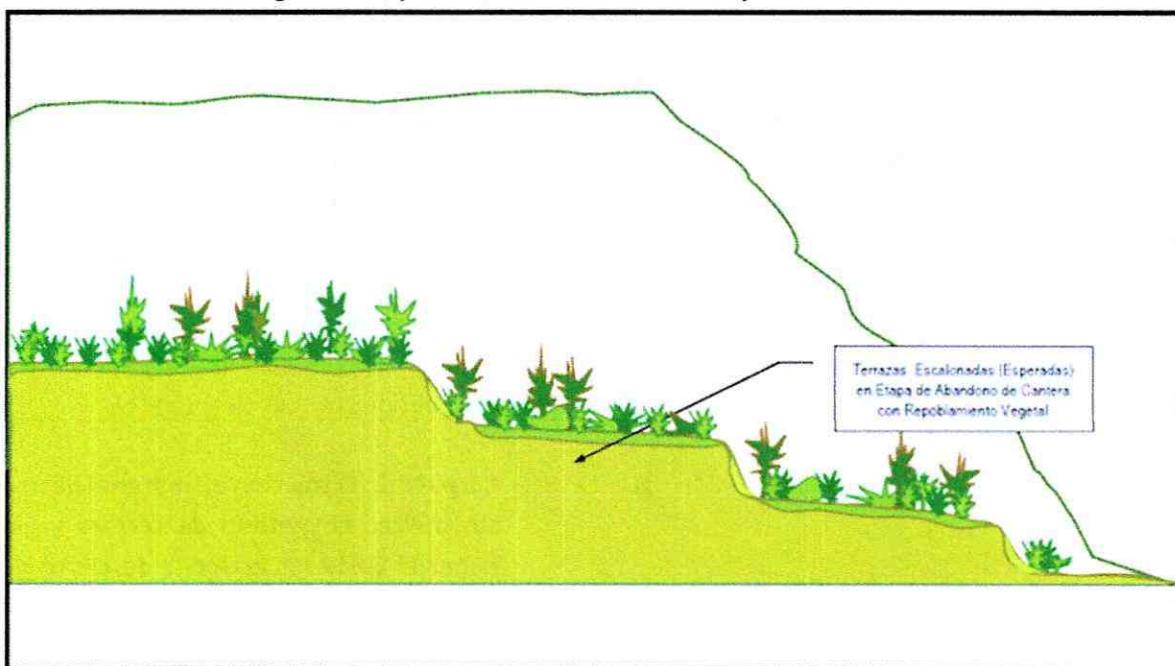
Figura 7. Esquema de las terrazas en etapa de abandono

68º En la imagen indicada a continuación, se puede apreciar el esquema de la cantera comprometido por el titular en su plan de cierre que debía ser implementado en conjunto con la operación del proyecto, en las áreas intervenidas con anterioridad a este, con el objeto de evitar erosión de suelos e inestabilidades estructurales:

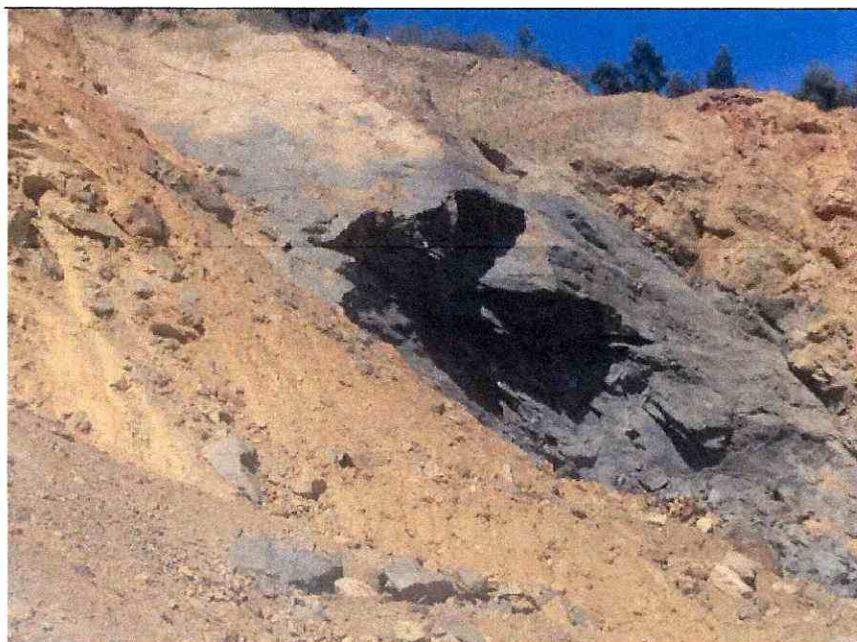
Figura 8. Vista de concavidad en frente de extracción.

70° Dicho incumplimiento, fue constatado a raíz de la inspección indicada y del examen de información posterior. Esta infracción introduce un riesgo a la integridad de los trabajadores, existiendo peligro de desprendimiento de masas rocosas sin soporte, con pendientes superiores a los 75°, incluso en ángulo inverso en determinadas zonas. Dichas concavidades no tienen la capacidad de soportar de forma segura las masas de la sobrecarga observada en la parte superior de los frentes de trabajo¹³. Dicho análisis fue realizado por funcionarios de esta Superintendencia, en conjunto con funcionarios de SERNAGEOMIN.

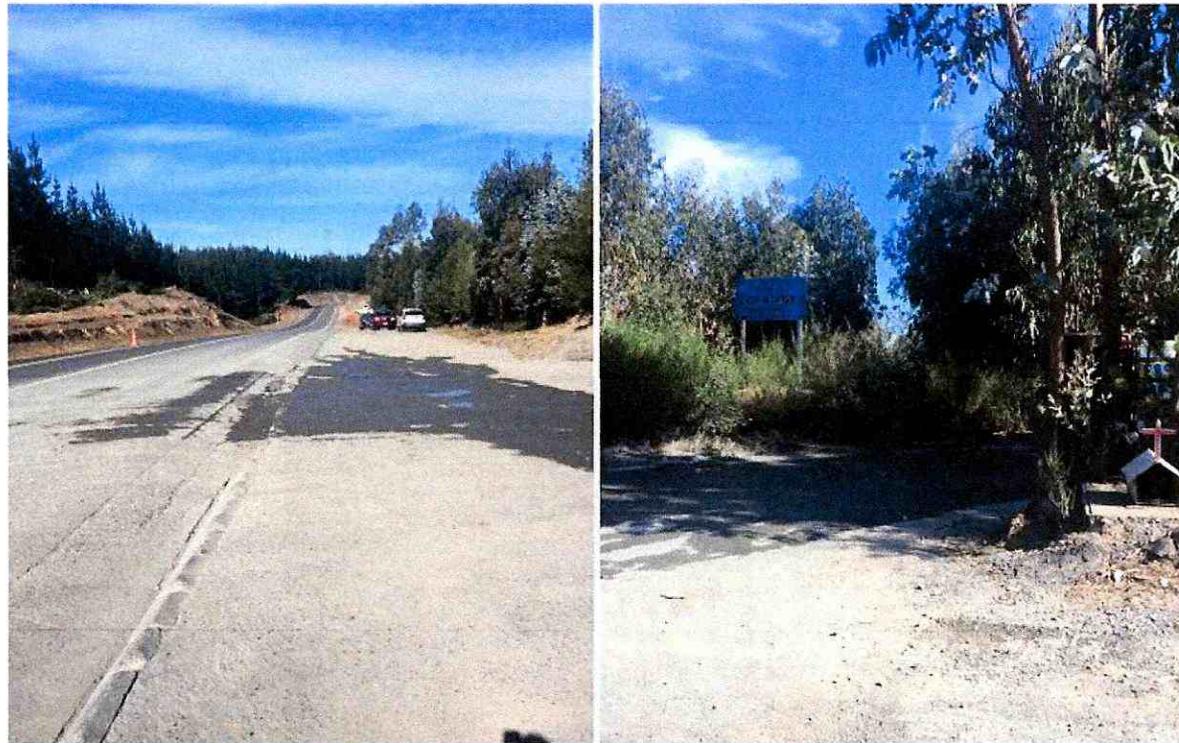
Figura 9. Ausencia solución vial y de asfalto en entrada cantera

91° Lo anterior se puede apreciar en las siguientes fotografías:

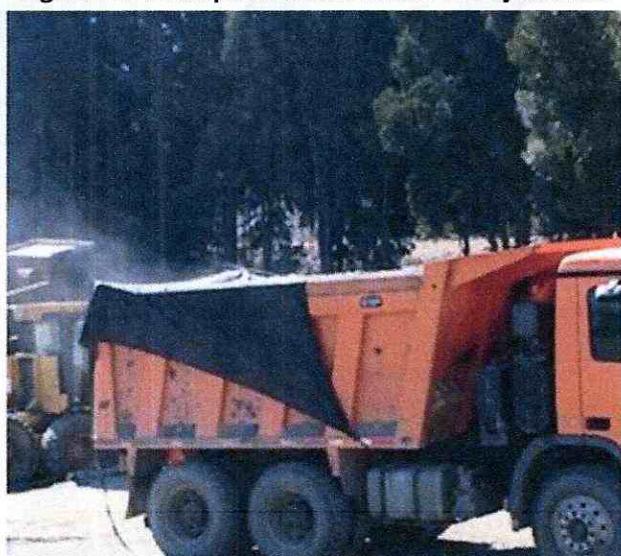
Figura 10. Encarpado deficientemente ejecutado

96° Asimismo, respecto del encarpado de la carga, se observó durante el proceso de fiscalización que las lonas o mallas raschell utilizadas no cubrían la totalidad del material en tolva, con riesgo de caída de material pétreo en la ruta¹⁹ tal como se aprecia a continuación:

97° Lo anterior constituye un incumplimiento tanto al deber de comprobar y mantener registro que los camiones se encuentren debidamente encarpados, así como una implementación deficiente del encarpado mismo de los camiones.

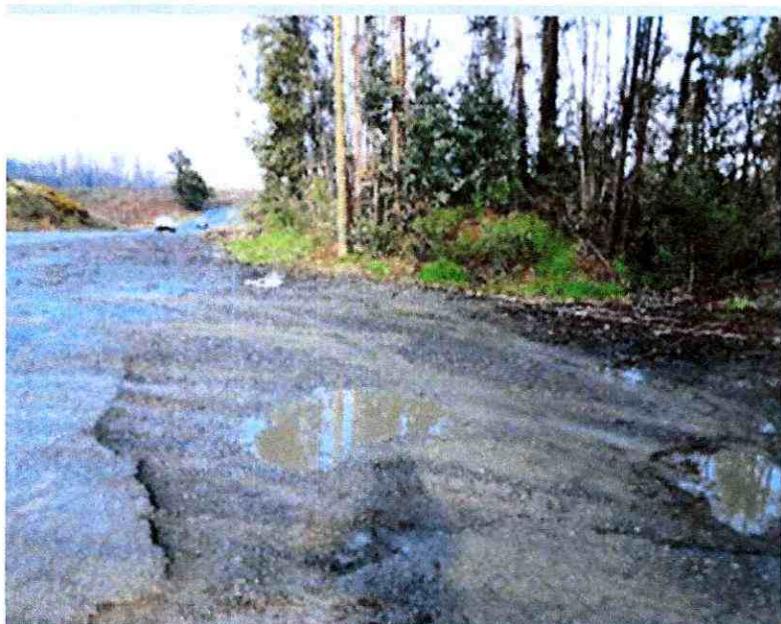
Figura 11. Empalme con asfalto deteriorado

104° Posteriormente, una fiscalizadora de esta Superintendencia, en conjunto con personal de la DRV del Biobío, llevaron a cabo una actividad de inspección ambiental con fecha 10 de septiembre de 2024, cuyos resultados se encuentran en el IFA 2024. En dicha inspección, se pudo verificar por parte de los referidos funcionarios que se mantienen, en parte, los sub hechos referidos al cargo N° 3. En este sentido, se concluye que la carpeta de asfalto en el acceso se encuentra deteriorada e implementada de forma parcial, lo que se puede apreciar en la siguiente fotografía:

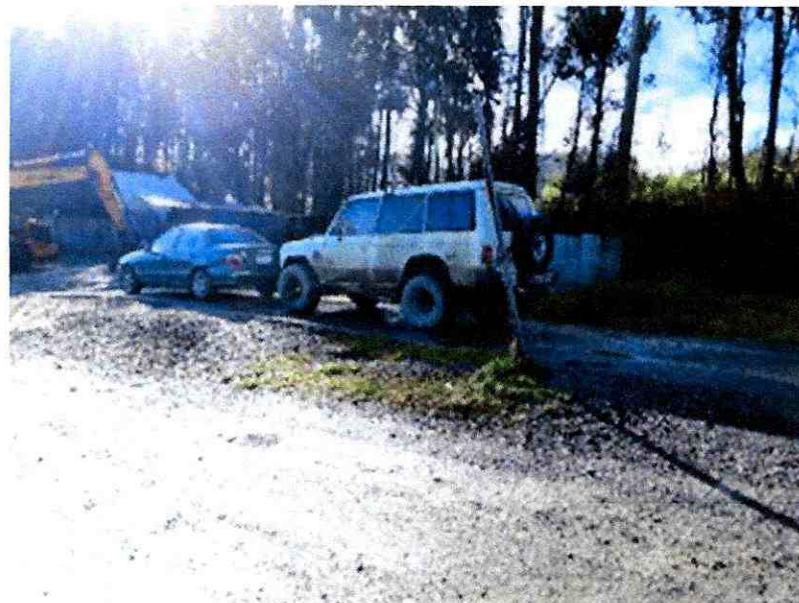
Figura 12. Romana en desuso

105° Asimismo, en dicha inspección, se pudo constatar que no hay control mediante romana del material despachado, lo cual se puede apreciar en la siguiente fotografía, donde la romana en desuso se ocupa como estacionamiento para vehículos de personal de la cantera:

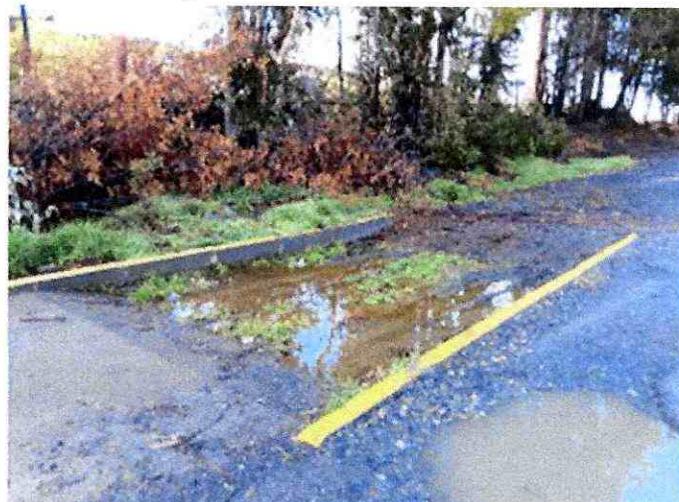
Figura 13. Rodiluvio en desuso

106° Además, en la actividad de fiscalización, se pudo observar que no se emplea rodiluvio para el lavado de rueda de los camiones. Incluso, el rodiluvio en desuso se encontraba con vegetación en su interior, dando cuenta que no ha sido empleado de forma reciente en dicha fecha:

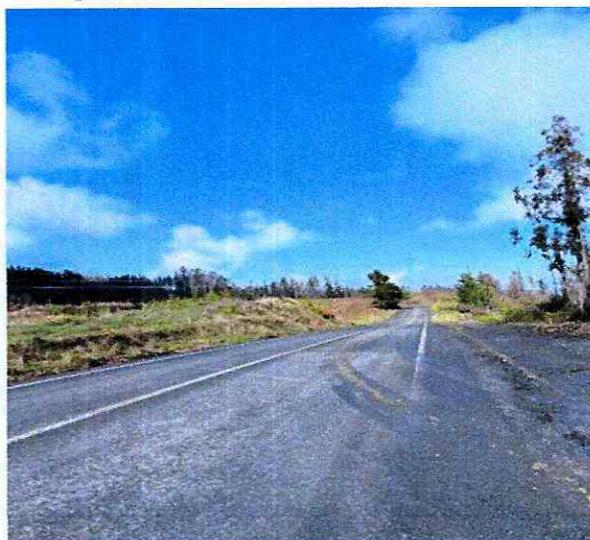
Figura 14. Material de arrastre en la ruta

107° Cabe tener presente que dicho IFA fue incorporado al procedimiento mediante la Resolución Exenta N° 10/ Rol F-085-2020, de 7 de enero de 2025, en la cual se le confirió traslado al titular. En este sentido, en dicha inspección, se mantendrían los sub hechos infraccionales a), c) y d). Incluso, se evidenció material de arrastre en la ruta, proveniente del tránsito de un camión que egresó de la cantera, como se puede apreciar en la siguiente fotografía:

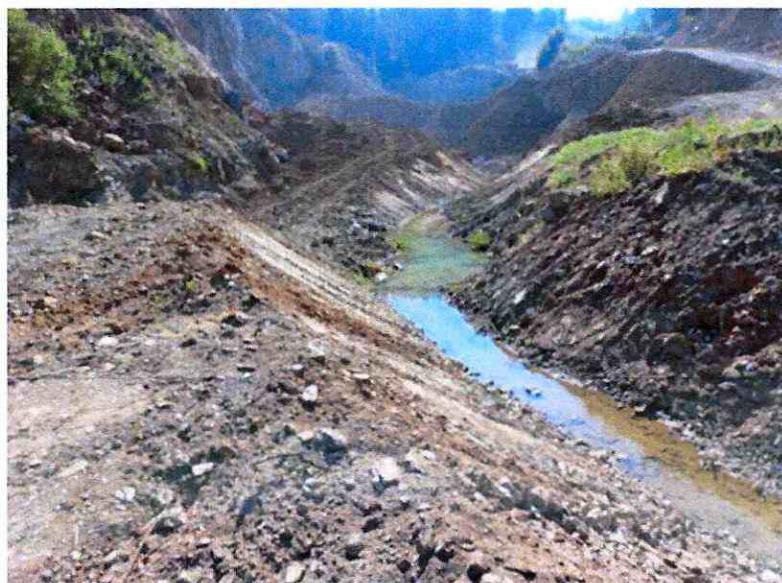
Figura 15. Canalización interior del predio, año 2021

263° Sobre la primera medida correctiva indicada en la tabla precedente, cabe tener presente que, mediante dicha medida, según se puede apreciar en la fotografía acompañada por el titular, se procedió a mejorar la canalización interior del predio, con el fin de que las aguas del estero escurran hacia las piscinas de decantación. Sin embargo, no cumple con las características exigidas en la RCA N° 303/2013, al no evidenciarse enrocado:

264° Además, cabe tener presente que el mejoramiento de la canalización interior del predio se llevó a cabo sin la autorización de la DGA. En este sentido, la autorización administrativa por parte de la autoridad correspondiente es un requisito previo para llevar a cabo las obras de protección de riberas comprometidas, cuya omisión vulnera los artículos 41 y 171 del Código de Aguas, situación advertida en la resolución del recurso de reposición interpuesto sobre el rechazo del PdC, lo cual además fue objeto de observaciones por parte de esta Superintendencia durante el análisis del PdC presentado.

265° Asimismo, la medida correctiva indicada por el titular se estima ineficaz, e inidónea al carecer de eficacia comprobable, al no tener autorización de la DGA, ni ser ejecutada conforme a las especificaciones técnicas exigidas en su autorización ambiental. Además, esta medida no es oportuna, al ejecutarse -deficientemente- con un desfase de 3 años desde constatada la infracción.

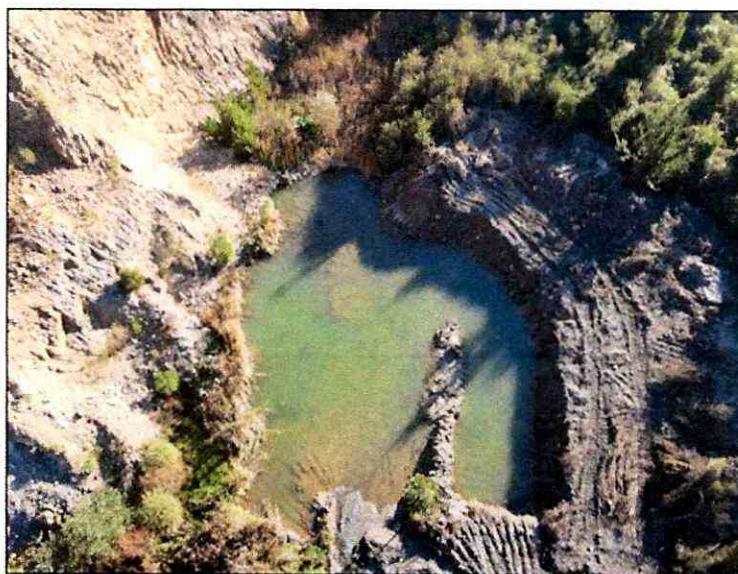
Figura 16. Piscinas de decantación al 10 de mayo de 2021

266° Respecto de la construcción de las piscinas de decantación, estas tampoco se encuentran construidas de acuerdo a las especificaciones contenidas en la RCA. En este sentido, en las especificaciones contenidas en el Apéndice AD-1 de la Adenda N° 3 del proyecto, se señala que las piscinas se construirán excavadas en terreno con cubierta HDPE, con enrocados en la entrada para disminución de la velocidad del agua. Asimismo, el diseño considera vertederos de descarga. De las fotografías acompañadas por el titular, es posible evidenciar que solo se construyeron las piscinas a través de excavaciones en terreno:

268° De esta forma, es posible concluir que la medida correctiva implementada no es eficaz, al no construirse de acuerdo a las especificaciones técnicas del proyecto, además de carecer de la autorización sectorial de la DGA. Luego, la presente medida se considera inidónea para retornar al cumplimiento, dado que corresponde solo al perfilamiento de las piscinas, implementadas de manera deficiente y extemporánea, además de llevarse a cabo sin la autorización sectorial correspondiente. Finalmente, la medida es inoportuna, al implementarse con un desfase de al menos 3 años desde constatada la infracción

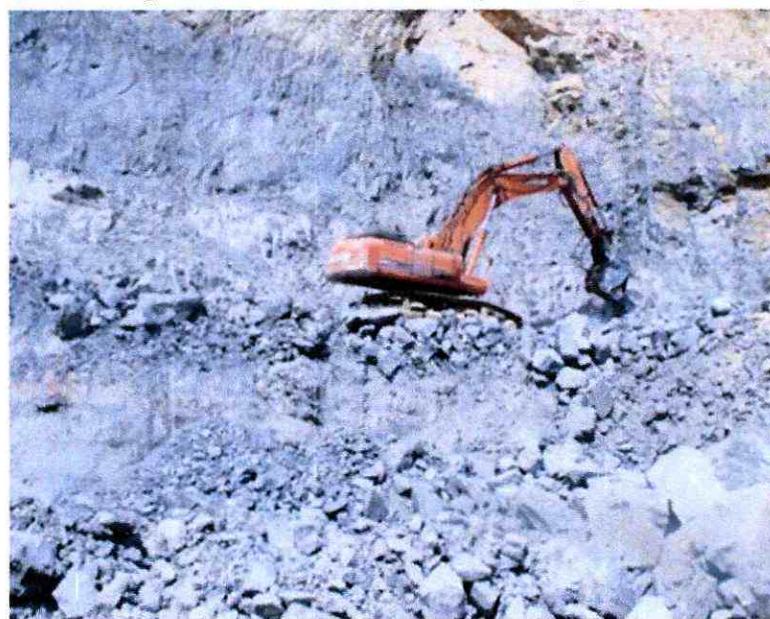
Figura 17. Extracción con maquinaria pesada

270° En cuanto a la ejecución de las terrazas, y a la demarcación y señalización de zonas con derrumbes, no es posible considerarla como eficaz, ya que, de la observación de las fotografías acompañadas, es posible apreciar un corte vertical que tiene al menos el doble del tamaño de la retroexcavadora. En este sentido, mediante dicho medio de prueba no se puede dar por acreditado que se ejecutaron las terrazas o banquetas de las zonas previamente explotadas, ni la posterior utilización de dicho método de extracción a medida que avanzan las faenas. En consecuencia, no procede ponderar dicha medida como correctiva.

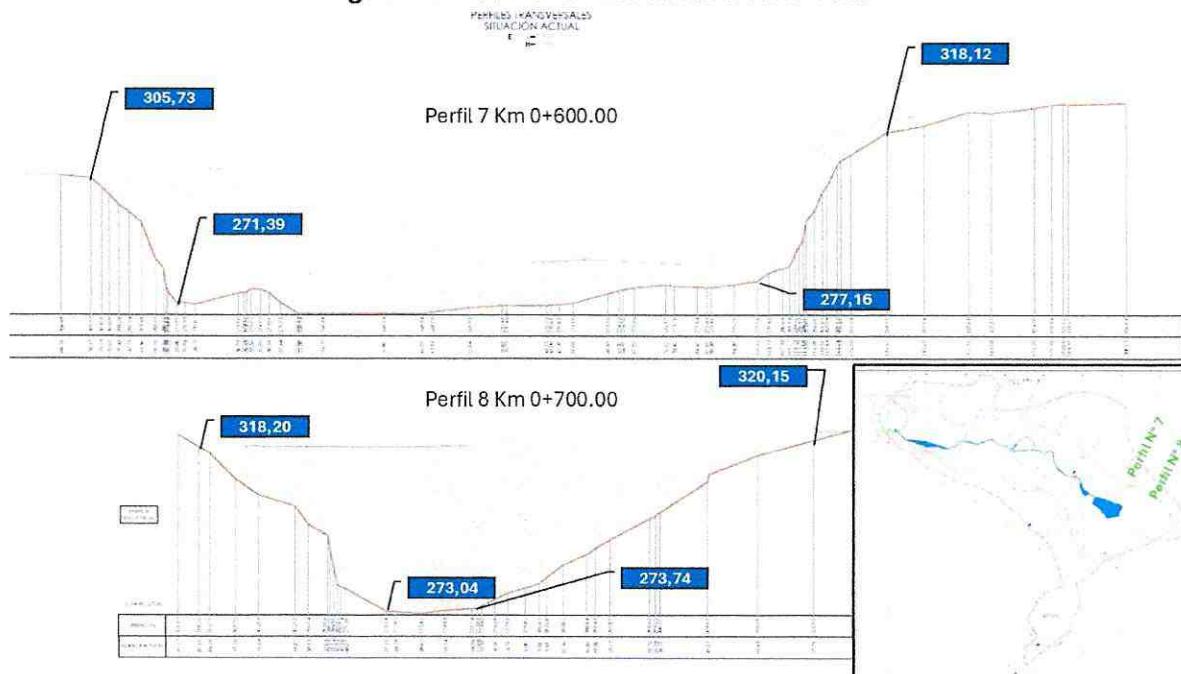
Figura 18. Detalle Perfiles transversales 2019

271° A mayor abundamiento, en sus descargos la empresa señala la consulta de pertinencia de agosto de 2019 (Expediente PERTI-2019-2749), expediente en el cual se acompañan antecedentes topográficos⁴¹ que dan cuenta de volúmenes excavados al año 2019. Del análisis de 8 perfiles transversales se comprueban desniveles del orden de 30 a 50 metros en los perfiles N° 7 y 8, ubicados al este del predio (zona más intervenida), donde no se evidencia ningún grado de implementación de terrazas de 3,5 metros para sortear los desniveles señalados. A su vez, los volúmenes de corte al año 2019, dan cuenta de la magnitud de las obras de movimiento de tierra necesarias para dar configuración a las terrazas autorizadas, por

lo que las meras fotografías de movimientos de tierra en frentes de trabajo no poseen ninguna entidad suficiente para acreditar algún grado de eficiencia.
