**RESUELVE PROCEDIMIENTO ADMINISTRATIVO  
SANCIONATORIO ROL D-254-2022, SEGUIDO EN  
CONTRA DE SOCIEDAD CONTRACTUAL MINERA  
CENTINELA, TITULAR DE MINERA CENTINELA**

**RESOLUCIÓN EXENTA N° 46**

**Santiago, 13 de enero de 2026**

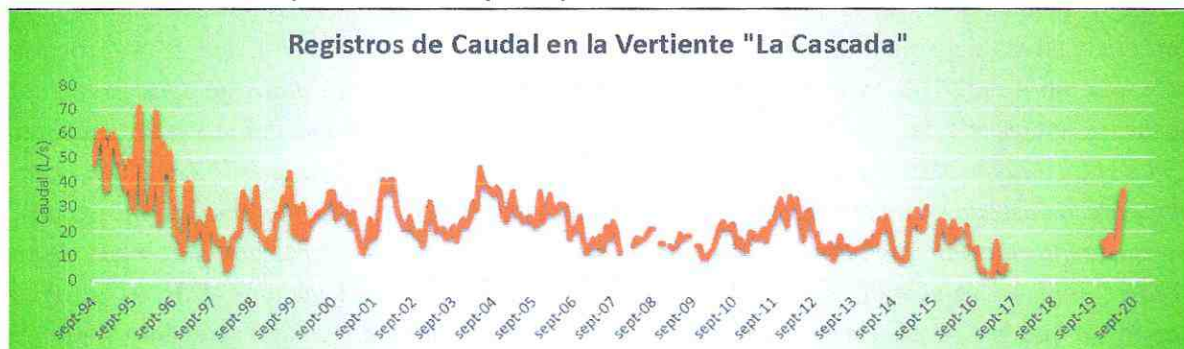
**Figura 6. Serie histórica de registros de caudales en la vertiente “La Cascada”, obtenidos de las mediciones de Minera Centinela en el marco del monitoreo ambiental y el Plan de Alerta Temprana en el campo de pozos Calama desde 1994 a 2021**

133. En vista de lo anterior, esta Superintendencia efectuó una revisión de los seguimientos reportados por MC desde el primer trimestre de 2019 al primer trimestre de 2021, y un análisis de la evolución del comportamiento del caudal en la vertiente La Cascada, evidenciando una reducción de al menos 25 l/s entre 1994 y 2016. Posterior a dicha fecha, se detectó una falta de registros debido a que el titular dejó de reportar la medición en los PAT -tal como se evidenció en el IFA 2019-, en el cual se solicitó al titular realizar gestiones para acceder al punto de aforo de la vertiente, atendida la relevancia de la continuidad del seguimiento en dicho cuerpo de agua. Sin embargo, posterior a dicha campaña, hubo un periodo entre octubre de 2019 y abril del 2020 en que el titular sí pudo hacer ingreso al terreno y medir el caudal y, posteriormente, el registro se vuelve a descontinuar.
