**RESUELVE PROCEDIMIENTO ADMINISTRATIVO  
SANCIONATORIO ROL D-006-2022, SEGUIDO EN  
CONTRA DE CRILLÓN S.A.**

**RESOLUCIÓN EXENTA N° 40**

1° El presente procedimiento administrativo sancionatorio, Rol D-006-2022, se inició con fecha 11 de enero de 2022, con la formulación de cargos en contra de Crillón S.A., Rol Único Tributario N° 99.592.200-2, (en adelante, “Crillón S.A.”, “el titular” o “la empresa”), titular del proyecto “Loteo con Construcción Simultáneas – Lotes S1 y S2” calificado favorablemente mediante Resolución Exenta N° 311, de 7 de julio de 2017 de la Comisión de Evaluación Ambiental de la Región Metropolitana (en adelante, “RCA N° 311/2017”), correspondiente a la unidad fiscalizable “Parque Cousiño Macul, Loteo S1 y S2” (en adelante, “el proyecto”, o “la UF”).

2° El referido proyecto, consiste en la urbanización de 26,09 hectáreas de suelo urbano en la comuna de Peñalolén y la construcción de 1443 viviendas, más equipamientos legales, distribuidas en un total de 22 lotes, considerando el correspondiente espacio público en vialidad y áreas verdes.

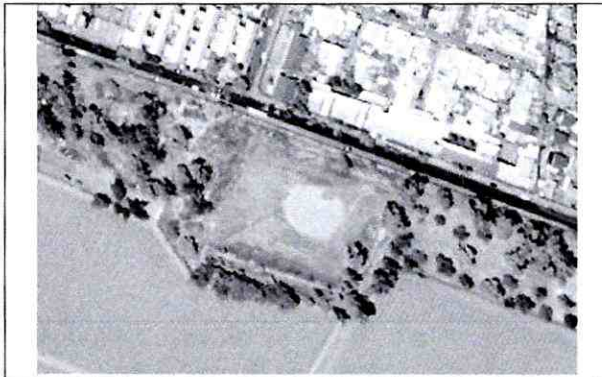
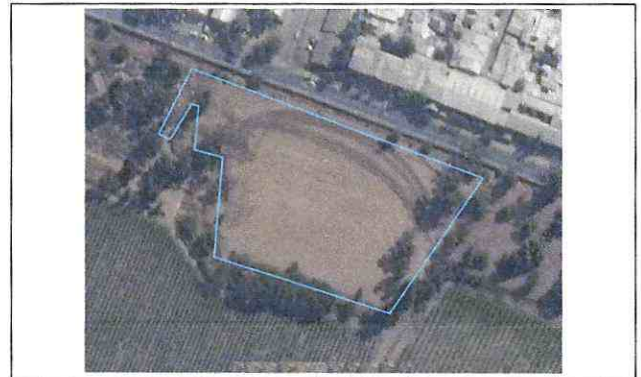
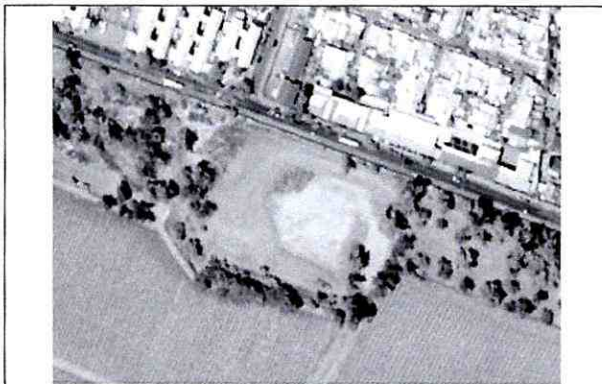
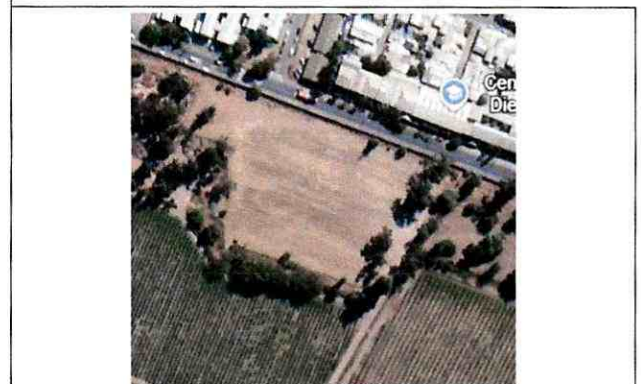
Figura 1. Cronología de imágenes satelitales de lugar de disposición de residuos para periodo infraccional previo agosto 2019

75° Lo anterior queda demostrado en las siguientes imágenes:

06/11/2018 Sin disposición de residuos (img. Vantor)

21/02/2019 Sin disposición de residuo (img. Vantor)

19/11/2018 Inicio de disposición de residuos (img. Vantor)

30/03/2019 Sin disposición de residuo (Google Earth)

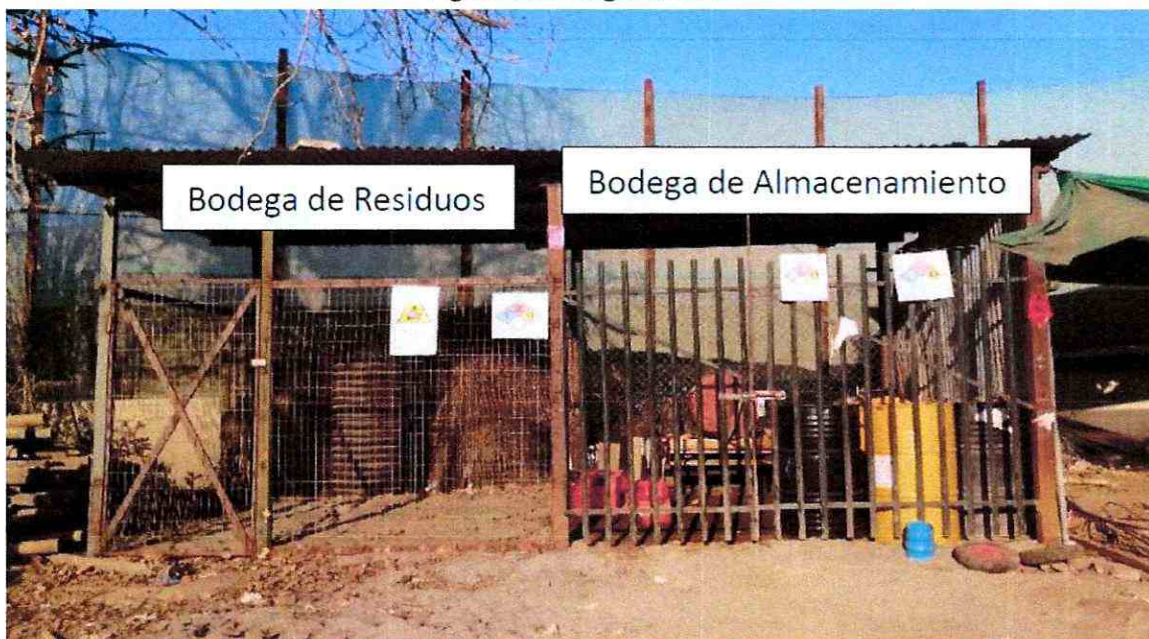
Figura 3. Bodegas RESPEL

85° Luego, del análisis de la fotografía acompañada por el titular se estableció que la bodega no cumplía con las características establecidas en el capítulo 3.6.2 la DIA, en particular dado que: (i) el piso de la bodega no presenta base continua e impermeable, ni resistente estructural y químicamente a los residuos, siendo el suelo natural la base, con potencial de infiltración ante derrames; (ii) no se encuentra protegida de radiación solar, ya que presenta sus cuatro costados descubiertos; (iii) carece de pretil/contenedor de contención de escurrimientos o derrames; (iv) se emplaza adyacente al deslinde a distancia inferior a 15 m; (v) no se observa extintor en su interior; y (vi) no cuenta con identificación que la distinga como bodega de residuos peligrosos.

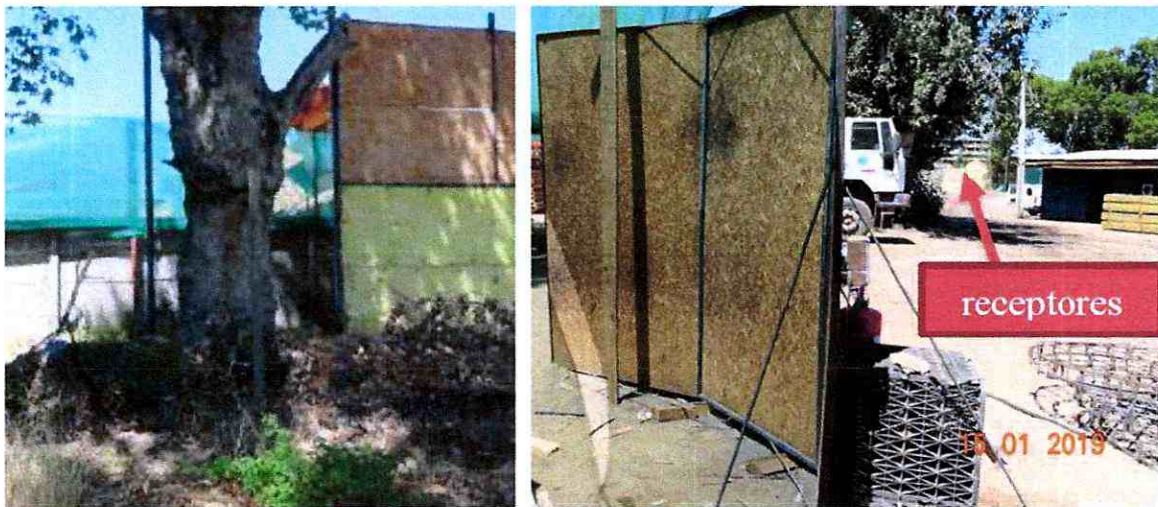
**Figura 4 Barrera acústica y pantalla acústica**

100° Para evaluar el cumplimiento de la exigencia establecida en el considerando 7.2 de la RCA N° 311/2017, se realizó una inspección con fecha 19 de enero de 2019, constatándose que la barrera acústica implementada por el proyecto presentaba sectores discontinuos y no se encontraba completamente adherida al suelo, circunstancia que reducía su capacidad de atenuación del ruido. Asimismo, se verificó que la pantalla acústica del taller de enfierradora carecía del forrado interno exigido, al no encontrarse cubierta con espuma de poliuretano o fibra de vidrio de al menos 3 cm de espesor, lo que comprometía la eficacia de la medida de mitigación en el control de las emisiones sonoras, tal como se aprecia en las siguientes imágenes:

101° A partir de lo anterior se determinó que las medidas de control y mitigación de ruido, en particular, la barrera y la pantalla acústica, fueron implementadas de manera deficiente.

104° Al respecto, teniendo en consideración los hechos constatados durante la inspección realizada el 15 de enero de 2019, así como el allanamiento expreso del titular respecto de la infracción imputada, esta Superintendencia tendrá por configurado el hecho infraccional, en cuanto se acreditó en terreno y mediante registros fotográficos la implementación deficiente de las medidas de control y mitigación de ruido comprometidas, consistentes en la instalación discontinua y sin hermeticidad de la barrera acústica, y en la ejecución de una pantalla acústica que no cumplía con las especificaciones técnicas establecidas en el considerando 7.2 de la RCA N° 311/2017.

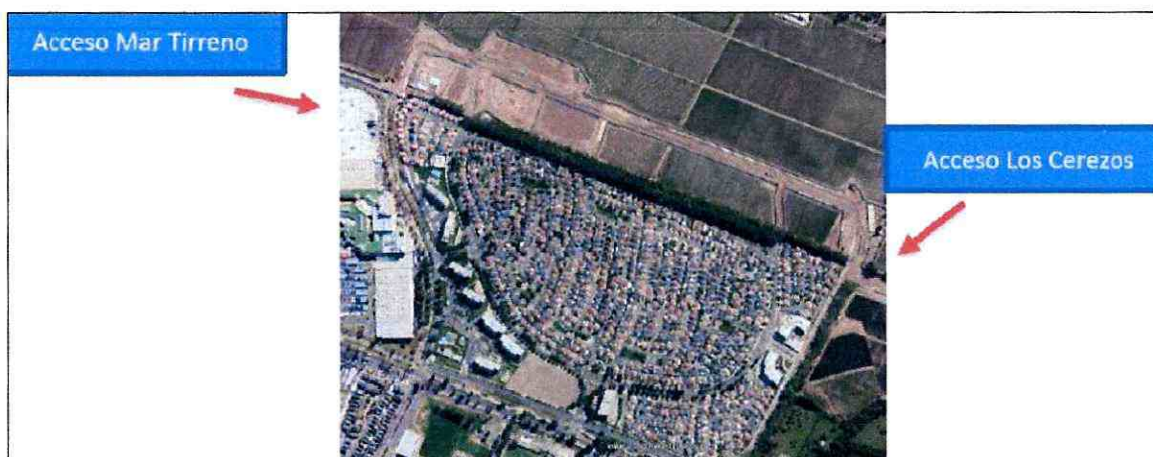
Figura 5. Accesos a la faena de la unidad fiscalizable

122° Tal como se señala en el considerando 48° de la FdC, el acceso por calle Los Cerezos fue contemplado únicamente como acceso de operación del proyecto, y no para la fase de construcción, etapa en la que se encontraba la unidad fiscalizable al momento de la inspección de 15 de enero de 2019. En consecuencia, su utilización durante dicha fase constituye un incumplimiento de la condición ambiental establecida en el considerando 4.3.1 de la RCA N° 311/2017, que dispuso expresamente que el acceso a la obra se realizaría por calle Mar Tirreno.

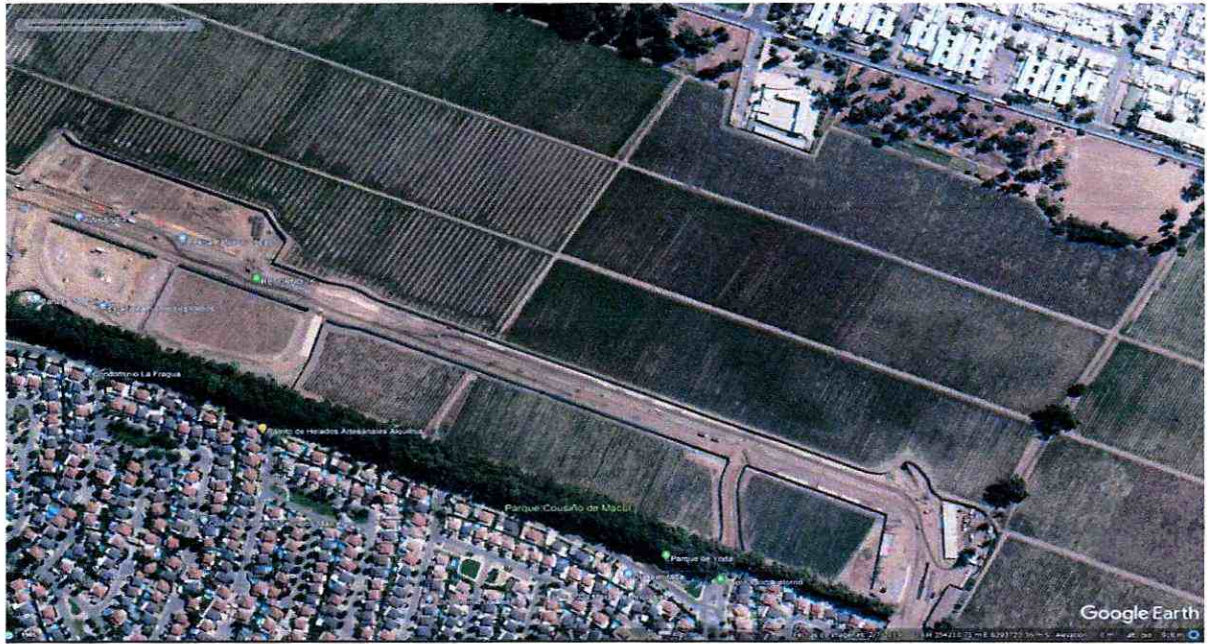
Figura 6. Avance de la obra a febrero de 2019

Figura 5. Imagen Satelital: Avance de Obra a Febrero 2019. Fuente: Google Earth

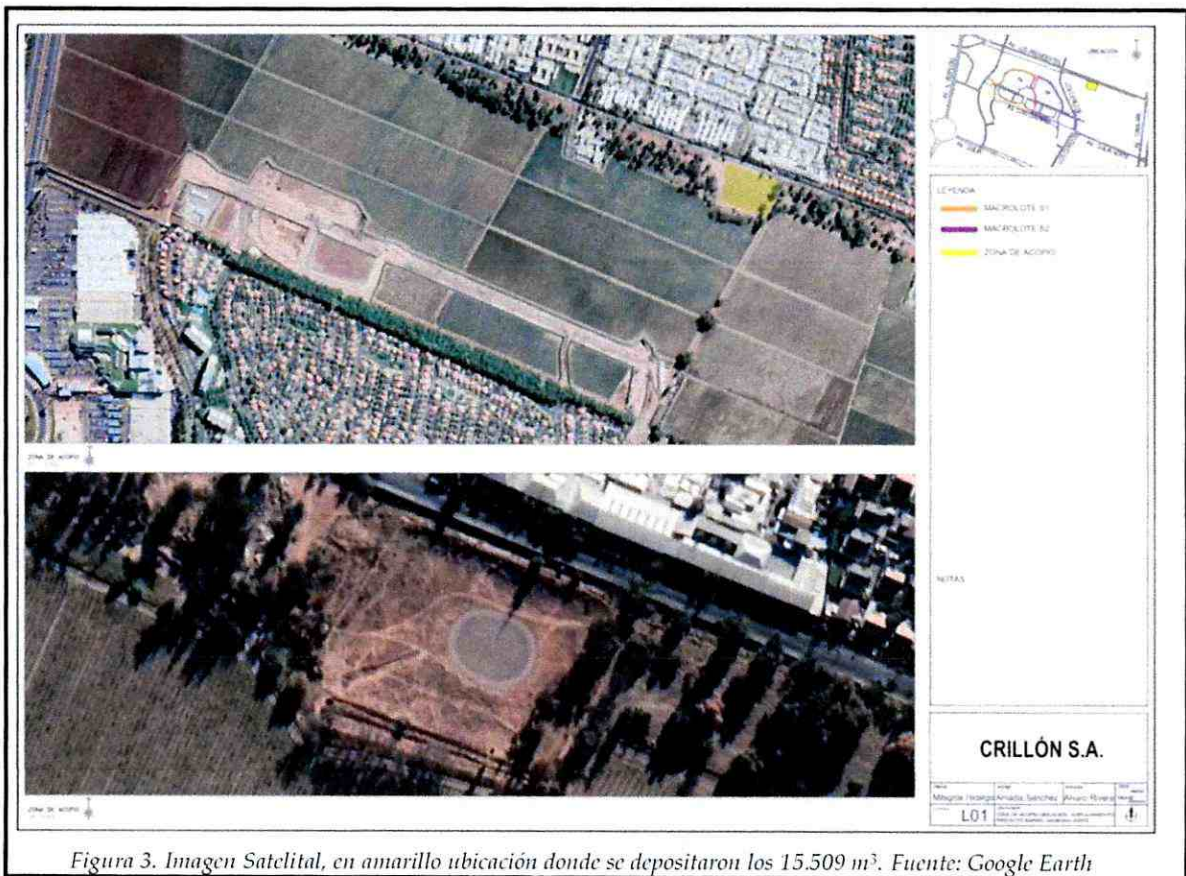
Figura 8. Visión antes y después de sector de disposición de tierra excavada en predio de Viña Cousiño-Macul

221° Bajo estos antecedentes, la estimación del riesgo ambiental asociado al cargo N°1 se determina que: (1) en relación con el paisaje, la reducida superficie destinada a disposición y la prácticamente nula visibilidad del predio, atribuible a los cierros perimetrales, no generaron modificaciones ni deterioros en esta variable; (2) respecto a la alteración del suelo, el área intervenida carece de vegetación significativa y de hábitats singulares, mientras que la condición no compactada del material favorece la eventual recolonización por especies preexistentes; (3) en cuanto a la calidad física del agua y los problemas de drenaje, la inexistencia de cursos superficiales próximos y el origen del material dispuesto —correspondiente a tierra de excavación del mismo predio— implican una baja probabilidad de escurrimientos que alteren la calidad del agua o de obstrucciones que incrementen el riesgo de inundación en predios colindantes; sin embargo, (4) la calidad del aire presenta un riesgo potencial debido a la proximidad de viviendas, ubicadas aproximadamente a 15 metros del sector de disposición de material excavado.

222° A partir de lo expuesto, y de las imagen presentada por el propio titular se evidencia la cercanías de viviendas, con todo se concluye que: (1) se configura un riesgo para la salud de las personas, de **magnitud media-baja**, asociado al incremento de emisiones de material particulado derivadas de las actividades de traslado, descarga y acopio de material excavado a corta distancia de las viviendas, al menos durante el período comprendido entre noviembre de 2018 y febrero de 2019; (2) respecto de las restantes variables

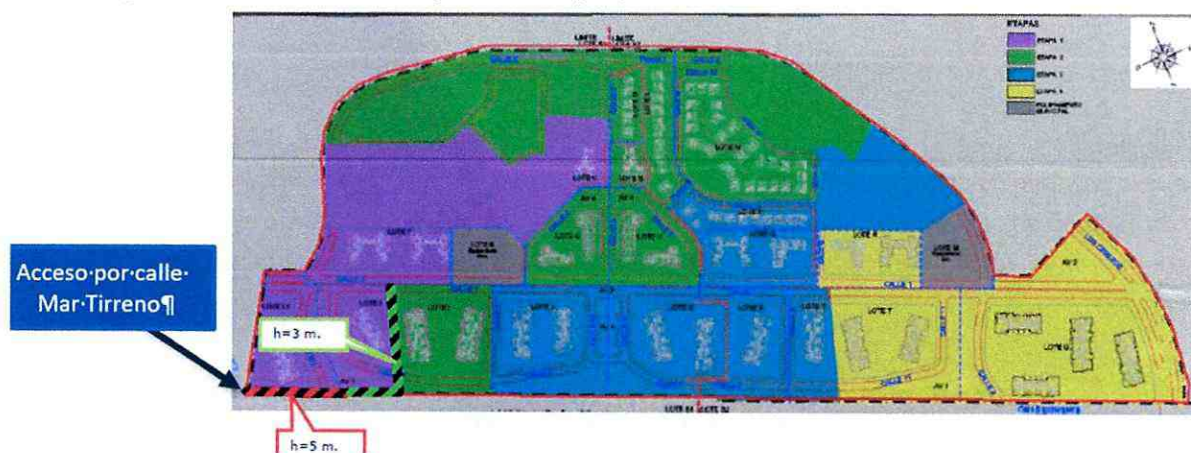
Figura 10. Barrera acústica primera etapa presentada en la evaluación ambiental.

la materialidad de las pantallas, situaciones que impidieron el adecuado control y seguimiento de las emisiones de ruido generadas por el proceso constructivo. Respecto a la barrera faltante, esta se explicita en la evaluación ambiental, en la sección de Fase de Construcción, donde se indica “Durante la etapa de construcción del proyecto, se deberá implementar barreras acústicas en torno al proyecto, las cuales deberán ser construidas con materiales que cumplan con una densidad superficial mayor o igual a 10 kg/m<sup>2</sup>. La ubicación y altura de estas barreras serán las indicadas en las Figuras 9, 10, 11, 12 del Anexo D”<sup>60</sup>. Por otra parte, el IFA 2019 indica “Desde acceso por calle Mar Tirreno se encuentra una barrera de 150 metros de longitud que coincide con la línea de cierre de la propiedad. Este cierre corresponde a lo achurado en color rojo en la Figura 10, con una altura real de 4.8 metros. Sin embargo, falta la sección correspondiente al cierre achurado en color verde que se encuentra en la misma Figura y que constaría de una altura de 3 metros, de las mismas características constructivas que la anterior. Por otra parte, en carta con fecha 29 de enero de 2019, el titular presentó un esquema de la barrera implementada, a partir dichas imágenes se puede establecer un tramo faltante para proteger a los receptores ubicados al sur del proyecto de 100 metros de largo.

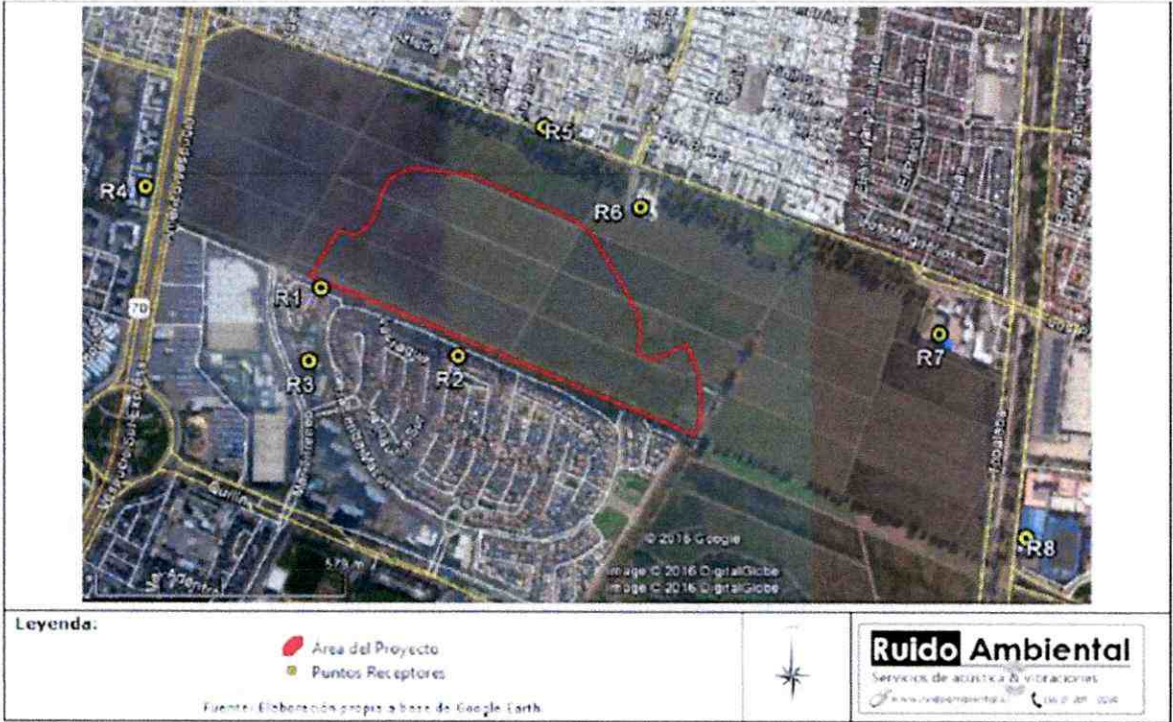
Figura 12. Ubicación del proyecto y puntos receptores en modelación de ruido incorporada en estudio acústico presentado en Adenda 1 de proyecto “Loteo con Construcción Simultáneas – Lotes S1 y S2”

Figura 1. Ubicación del Proyecto y puntos receptores.

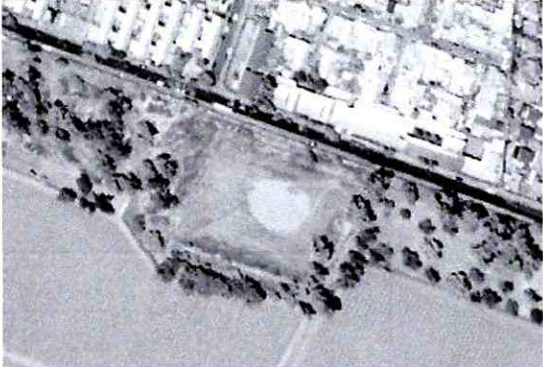
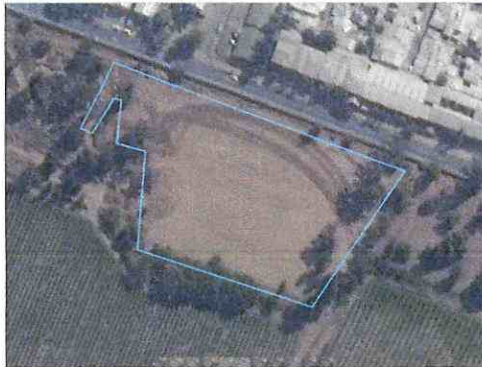
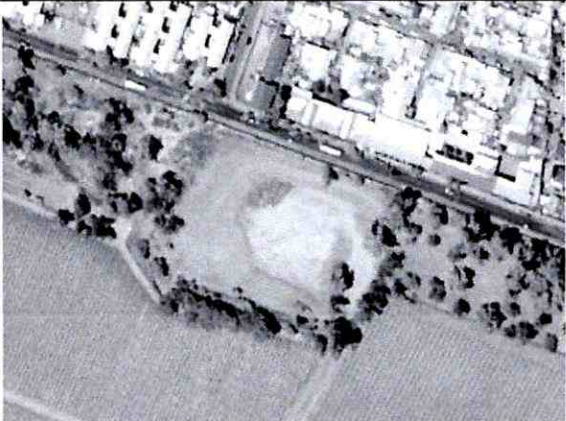
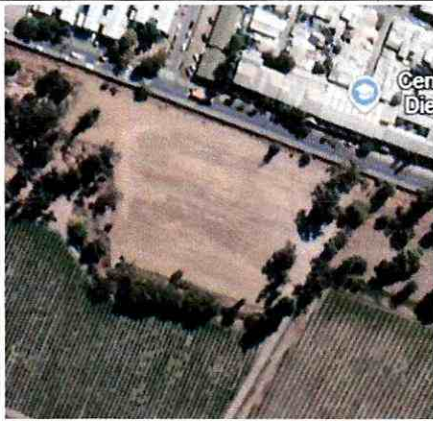
Figura 14. Cronología de imágenes satelitales de lugar de disposición de residuos para periodo infraccional previo agosto 2019

| 30/10/2019 Sin disposición de residuos (Google Earth) | 18/02/2019. Última disposición de residuos (img. Vantor) |
| 06/11/2018 Sin disposición de residuos (img. Vantor) | 21/02/2019 Sin disposición de residuo (img. Vantor) |
| 19/11/2018 Inicio de disposición de residuos (img. Vantor) | 30/03/2019 Sin disposición de residuo (Google Earth) |

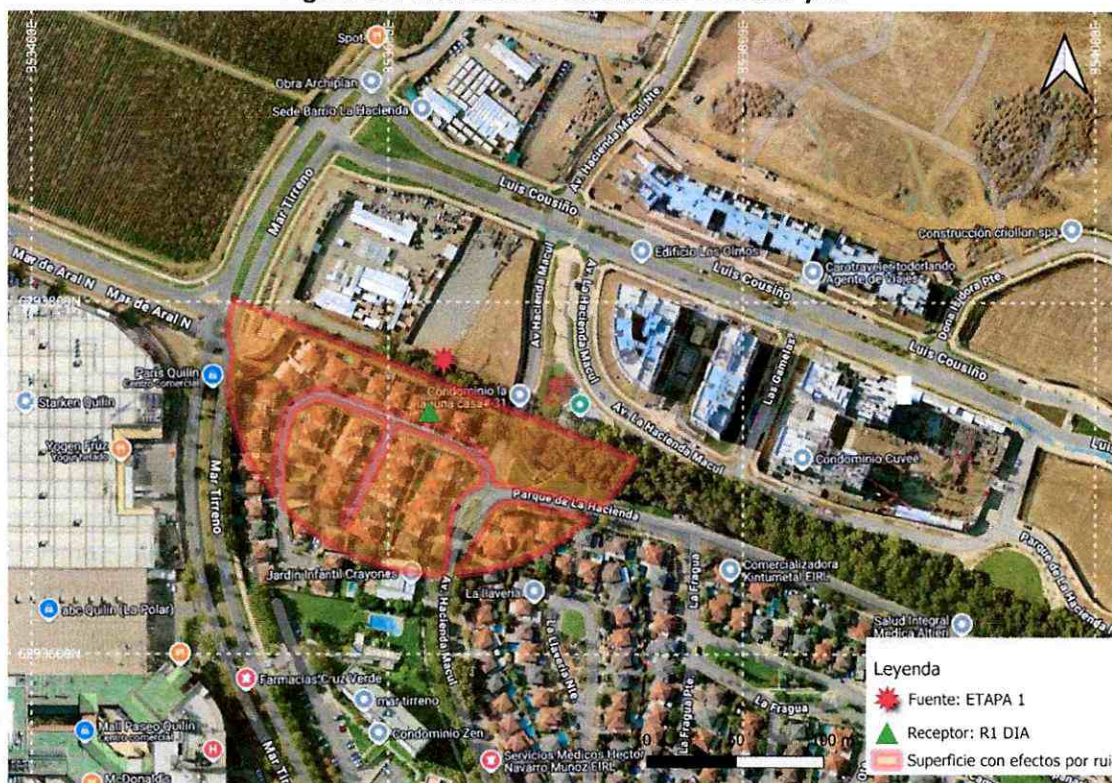
Figura 19. Intersección manzanas censales y AI

271° En segundo término, se procedió entonces a interceptar dicha AI con la información de la cobertura georreferenciada de las manzanas censales<sup>76</sup> del Censo 2017<sup>77</sup>, para la comuna de Peñalolén, en la Región Metropolitana, con lo cual se obtuvo el número total de personas existentes en cada una de las intersecciones entre las manzanas censales y el AI, bajo el supuesto que la distribución de la población determinada para cada manzana censal es homogénea, tal como se presenta en la siguiente imagen:

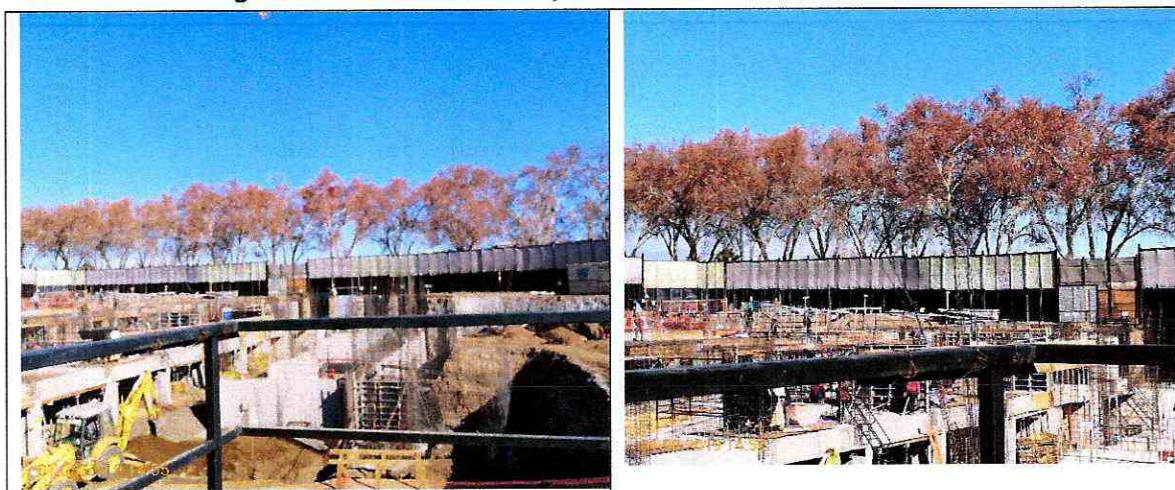
**Figura 20. Pantalla acústica perimetral a faenas de obra gruesa**

354° Respecto a la medida correctiva para el cargo N° 3, consistente en la implementación de controles acústicos, la empresa presentó cinco fotografías con fecha 1 de agosto de 2019. Si bien las imágenes muestran la ejecución de una pantalla perimetral en la obra gruesa de un edificio, estas no permiten determinar su materialidad, continuidad ni dimensiones; asimismo, no se evidencia la existencia de barreras en el sector del taller de enfierradura. Por otra parte, las capturas de Google Earth (diciembre 2018 y febrero 2019) del acceso por calle Los Cerezos muestran un área donde presumiblemente se instaló una pantalla, pero sin posibilidad de verificar su hermeticidad o características técnicas. Por último, se estima que la medida no fue oportuna, dado que transcurrieron siete meses entre la constatación de la infracción (enero 2019) y la implementación documentada en las fotografías.

355° En consecuencia, la medida se considera idónea pero solo parcialmente eficaz. En efecto, si bien la medida ejecutada por la empresa se orienta a corregir parte de los hechos constitutivos de la infracción para evitar nuevos efectos negativos, la empresa no ha aportado antecedentes suficientes que acrediten la idoneidad de su materialidad y especificaciones técnicas.
