**REFORMULA CARGOS QUE INDICA CONTRA
CONSTRUCTORA VILLARRICA LIMITADA Y RESUELVE
PRESENTACIÓN QUE INDICA**

RES. EX. N° 3/ ROL D-040-2020

1. Constructora Villarrica Limitada (en adelante, “Constructora Villarrica” o “el titular”), Rol Único Tributario N° 79.775.930-9, es titular del proyecto “Relleno Sanitario Comuna de Villarrica”, calificado ambientalmente de manera favorable, mediante Resolución Exenta N° 19, de 27 de enero de 1999, de la Comisión Regional del Medio Ambiente de la Región de la Araucanía (“RCA N° 19/1999”).

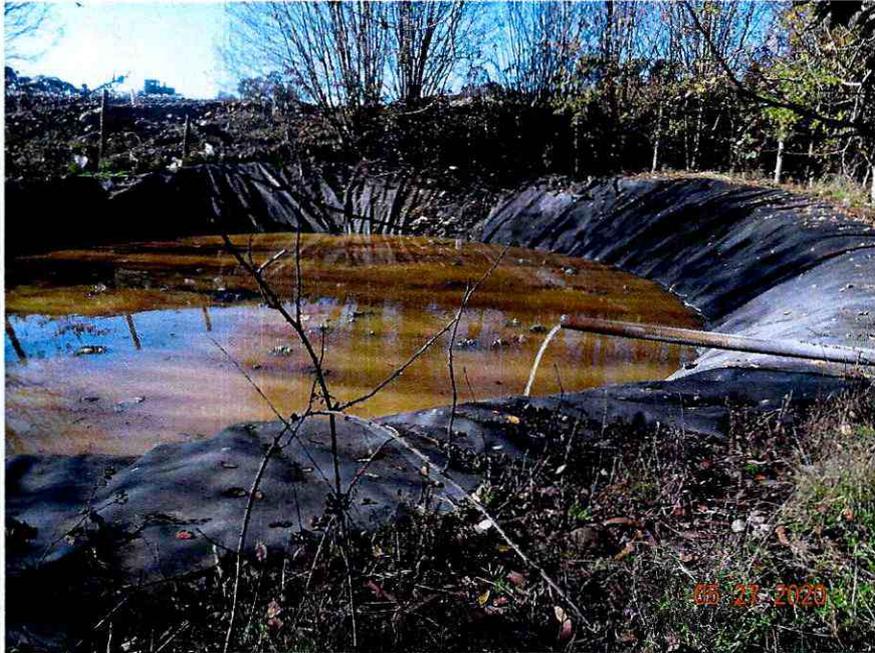
Fotografía 1. Pozo de lixiviados del Relleno

48. En relación a la materia, fue posible constatar que, al interior del relleno sanitario no se observaron pozos abiertos donde se descarguen lixiviados o percolados. Sin embargo, los fiscalizadores observaron que, en la laguna para lixiviados del relleno sanitario (con impermeabilización), se constató una descarga de líquido a través de una tubería, la cual provenía del agua que aflora o se acumula en la excavación de la zanja en construcción. Este líquido, color café oscuro, es conducido desde el fondo de la zanja en construcción hasta la laguna de lixiviados, a unos 100 metros aproximadamente. (fotografías 13 y 14 del IFA).

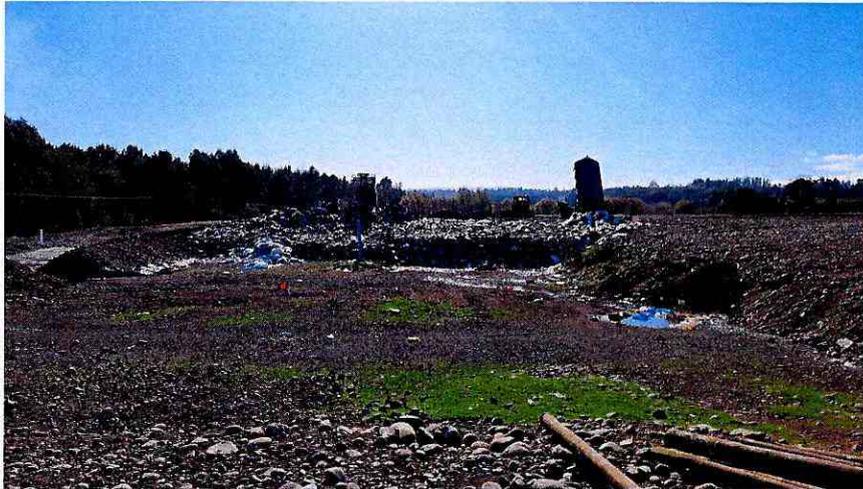
Fotografía 3. Actual frente de trabajo en el Relleno

49. Cabe señalar que, de acuerdo con lo informado por los fiscalizadores, en el actual frente de trabajo, se constata que no existe impermeabilización y ningún mecanismo o sistema para la conducción o contención temporal de líquidos percolados que se generan. Acá se observa claramente que el frente de trabajo actual se emplazó sobre un terreno o zanja ya cerrada, creciendo en altura unos 2,5 a 3 metros aproximadamente. Este hecho implica que estos líquidos que se generen al interior de la zanja escurren libremente al suelo y a las napas subterráneas, o pueden ser conducidos superficialmente en periodos de lluvia. Lo descrito puede observarse en la siguiente fotografía (fotografía N° 16 del IFA):

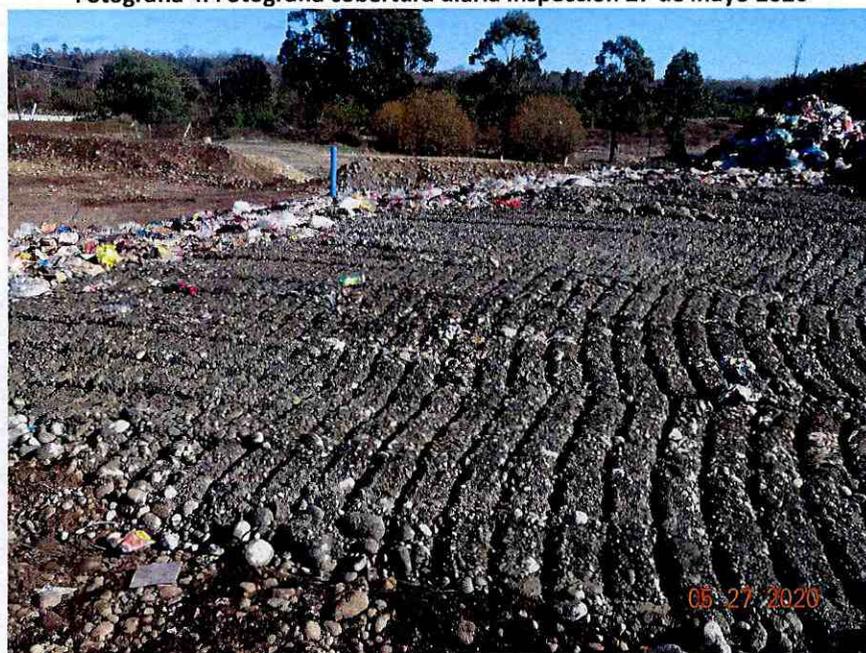
Fotografía 4. Fotografía cobertura diaria inspección 27 de mayo 2020

59. Sin embargo, de las fotografías adjuntas por el Titular en Anexo 3 de su respuesta; así como de las fotografías capturadas en inspección ambiental por funcionarios de esta Superintendencia, es posible concluir que tampoco se ha aplicado tierra, sino que corresponde a material pétreo arenoso (ripio), el cual es extraído por la empresa desde la zanja en construcción constatada:
