**DECLARA INCUMPLIMIENTO DE PROGRAMA DE
CUMPLIMIENTO Y REINICIA PROCEDIMIENTO
SANCIONATORIO SEGUIDO CONTRA SOCIEDAD
COMERCIAL INSOMNIO GROUP CHILE LIMITADA**

RES. EX. N° 7/ ROL D-065-2017

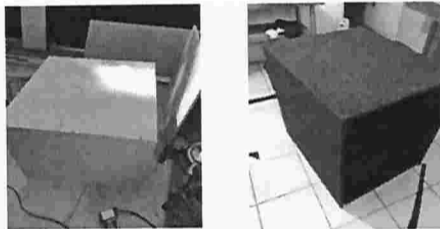
Fotografía N° 3 Informe DFZ-2018-1196-IV-PC

32.1 Dado que se trata de una acción por ejecutar, respecto de la cual el titular no acompañó el reporte final comprometido, no existen fotografías fechadas y georreferenciadas que permitan verificar la implementación de la medida mientras el local se encontraba en funcionamiento. Sin embargo, durante la actividad inspección ambiental realizada con fecha 4 de julio de 2018, por esta Superintendencia, se constató la mejora estructural en la cabina del DJ y la existencia de un cajón para el encajonamiento de los bajos los cuales no se encontraban implementados por no encontrarse en funcionamiento el establecimiento. Además, cabe hacer presente que en respuesta al requerimiento de información realizado por la Oficina Regional de la SMA con fecha 20 de junio de 2018, el titular acompañó boletas que permiten concluir que la compra de materiales fue realizada los días 20 y 23 de febrero de 2018, en circunstancia que el plazo de ejecución de la medida debió haber sido realizada con fecha máxima el 24 de enero de 2018. Por tanto, para esta Superintendencia la presente acción se entiende ejecutada parcialmente.

Fotografía 3.		
Descripción del medio de prueba: Imágenes de construcción de cajón para parlantes, presentada por el titular con fecha 11 de julio de 2018.

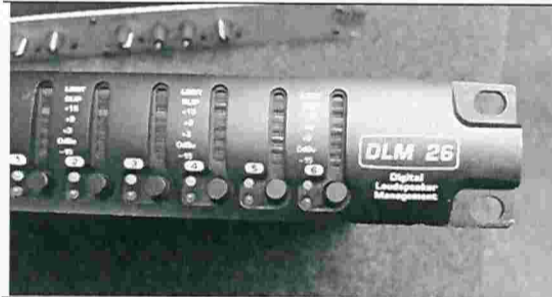
Fotografía N° 6 Informe DFZ-2018-1196-IV-PC

Fotografía 6	Fecha: 04-07-2018.	
Coordenadas UTM DATUM WGS84 HUSO 19	Norte: 6.686.493	Este: 279.792
Descripción del medio de prueba: limitador acústico marca FBT modelo DLM 26.

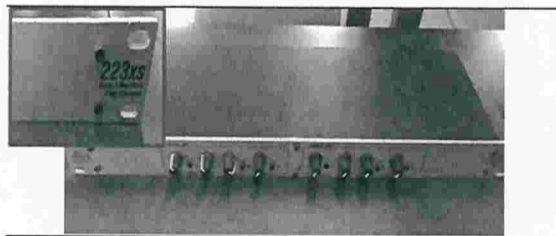
Fotografía N° 7 Informe DFZ-2018-1196-IV-PC

Fotografía 7.		
Descripción del medio de prueba: Imágenes de equipo Crossover, remitidas por el titular con fecha 11 de julio de 2018.

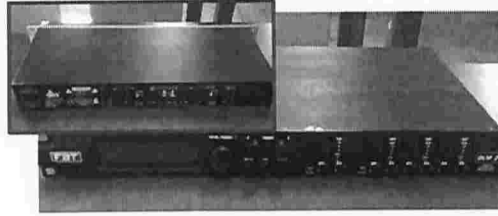
Fotografía N° 8 Informe DFZ-2018-1196-IV-PC

Descripción del medio de prueba: Imágenes de equipo limitador acústico, remitidas por el titular con fecha 11 de julio de 2018.

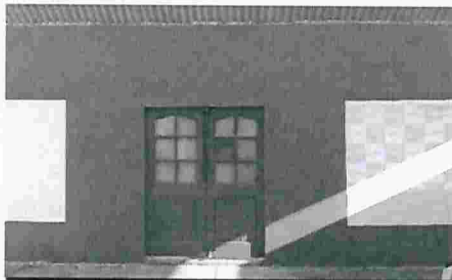
Fotografía N° 9 Informe DFZ-2018-1196-IV-PC

34.1 Es una acción por ejecutar, respecto de la cual el titular no acompañó el reporte final comprometido, por lo cual, no constan fotografías fechadas y georreferenciadas ni boletas o facturas que permitan verificar la ejecución e implementación efectiva de la acción. Sin embargo, durante la actividad inspección ambiental realizada con fecha 4 de julio de 2018 por esta Superintendencia, se constató que el titular implementó la medida solo en el muro poniente y no en todo el perímetro del local conforme a lo comprometido en su Programa de Cumplimiento. Además, cabe hacer presente que en respuesta al requerimiento de información realizado por la Oficina Regional de la SMA con fecha 20 de junio de 2018, el titular acompañó boletas que permiten concluir que la compra de material se realizó los días 20 y 23 de febrero de 2018, en circunstancia que el plazo de ejecución de la medida debió haber sido realizada con fecha máxima el 24 de enero de 2018. Por tanto, en virtud de señalado anteriormente, para esta Superintendencia la presente acción se entiende ejecutada parcialmente.

Fotografía 9.		Fecha: 04-07-2018.
Coordenadas UTM DATUM WGS84 HUSO 19	Norte: 6.686.493	Este: 279.792
Descripción del medio de prueba: Pared poniente del local, se constató la existencia de una pared de 52 cm de espesor.

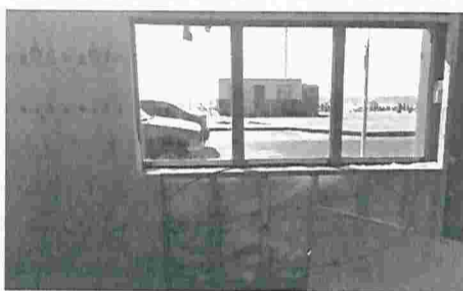
Fotografía N° 10 Informe DFZ-2018-1196-IV-PC

Descripción del medio de prueba: Imagen remitida por el titular con fecha 11-07-2018, en la que se observa la construcción de la pared poniente con placas de madera y material aislante en color rojo.

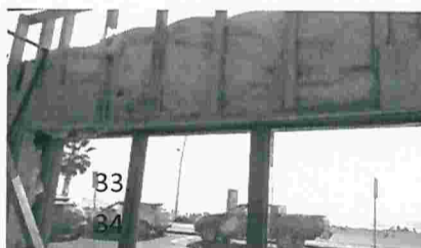
Fotografía N° 11 Informe DFZ-2018-1196-IV-PC

Descripción del medio de prueba: Se observa material aislante y madera, en la construcción del muro poniente. Imágenes remitidas por el titular con fecha 11 de julio de 2018.

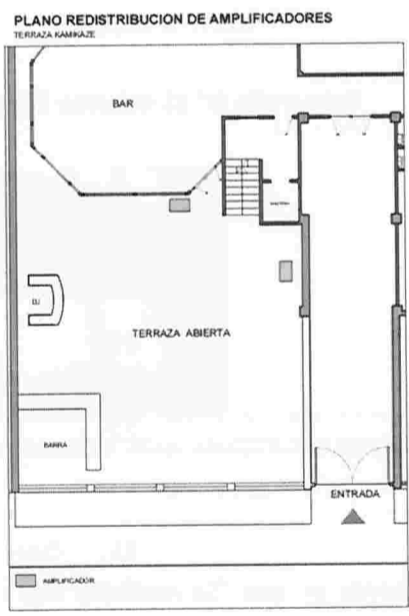
Figura N° 1 Informe DFZ-2018-1196-IV-PC

35.1 Que siendo una acción por ejecutar, el titular no acompañó el reporte final comprometido, por lo cual, no constan fotografías fechadas y georreferenciadas e ilustrativas del antes y después de la ejecución de la acción; ni órdenes de compra, y ni boleta o factura por prestación de servicios que permitan verificar la ejecución e implementación efectiva de la acción. Además, durante la actividad inspección ambiental realizada con fecha 4 de julio de 2018 por esta Superintendencia, la ejecución de esta acción no pudo ser constatada debido a que los parlantes no se encontraban instalados por corresponder a un período en el cual el establecimiento no está en funcionamiento. Sin embargo, cabe hacer presente que a pesar de que durante la actividad inspección ambiental realizada con fecha 4 de julio de 2018 por esta Superintendencia, se informó a la fiscalizadora que durante el verano un ingeniero acústico habría realizado la redistribución de los parlantes del establecimiento, y que, por otra parte, en respuesta al requerimiento de información realizado por la Oficina Regional de la SMA con fecha 20 de junio de 2018 y reiterado en la misma actividad de fiscalización, el titular presentó una nueva copia de Programa de cumplimiento en la que adjunta un Layout de la redistribución de los parlantes y bajos del local, pero que dicho documento no posee fecha ni firma. (Figura 1). Por tanto, en virtud de señalado anteriormente, para esta Superintendencia no es posible constatar que la medida haya sido implementada.

Descripción del medio de prueba: Layout presentado por el titular, con fecha 11 de julio de 2018, en color amarillo se presentan los amplificadores.

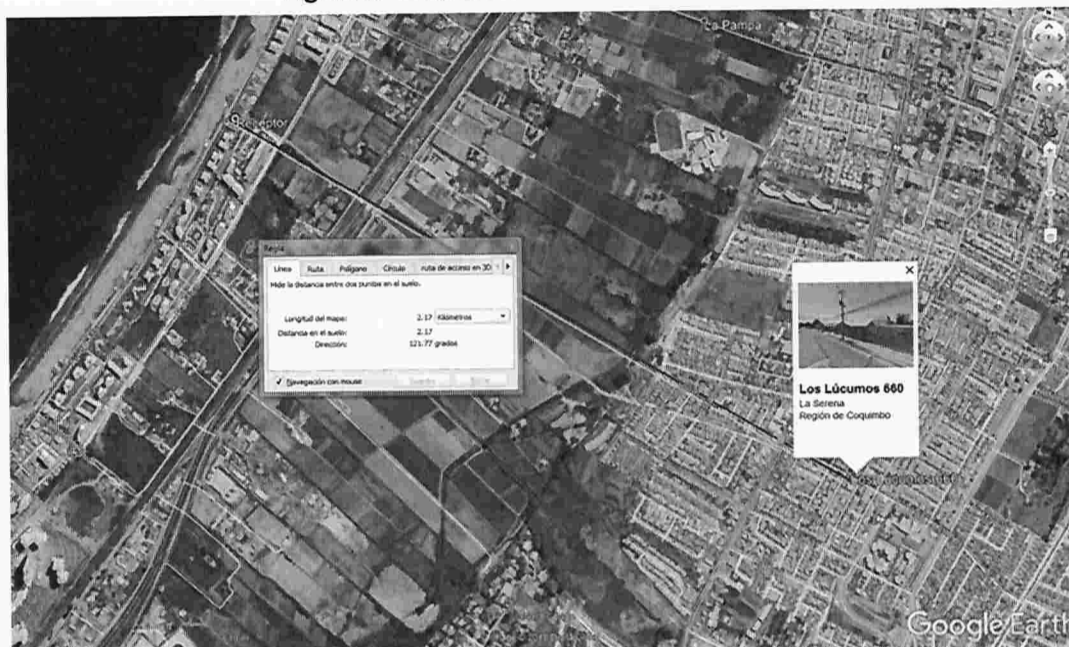
Figura N° 2 Informe DFZ-2018-1196-IV-PC

36.1 Es una acción por ejecutar, respecto de la cual el titular no acompañó el reporte final comprometido, no se acompañó tampoco ninguno de los medios de verificación comprometidos en el Programa de Cumplimiento, y más aún, tampoco se acompañó el Informe de Medición Final que es precisamente el medio de verificación más importante para acreditar el retorno al cumplimiento. Ahora bien, se debe hacer presente que en respuesta al requerimiento de información realizado por la Oficina Regional de la SMA con fecha 20 de junio de 2018 y reiterado durante la actividad inspección ambiental realizada con fecha 4 de julio de 2018 por esta Superintendencia, el titular presentó una ficha de medición de ruidos, y no un informe, la cual se realizó con fecha 10 de enero de 2018, adoleciendo la misma de una serie de falencias técnicas, que permiten concluir que la misma no es válida, específicamente por las siguientes razones: 1) la medición no se realizó desde el Receptor Sensible identificado en la Formulación de Cargos (Figura 2), sino que desde la dirección Los Lúcumos 660, es decir, a más de dos kilómetros del establecimiento y tampoco indica las coordenadas correspondientes; 2) las fichas no se presentan en el formato requerido por la Resolución Exenta N° 693 de fecha 21-08-2015, de la SMA, que “Aprueba contenido y formatos de las fichas para informe técnico del procedimiento general de determinación del nivel de presión sonora corregido”; 3) no se señala quien registró los datos ni el modelo del equipo utilizado ni del calibrador; 4) no se adjuntan certificados de calibración de sonómetro ni de calibrador; y, 5) de la revisión de la misma, es posible señalar que la medición fue realizada de manera interna, sin embargo, no se aplicó la corrección ventana. Finalmente, el titular tampoco informó a esta Superintendencia el motivo por el cual no se realizó dicha medición de ruidos con una ETFA u organismo acreditado por el INN ni empresa que realice dicha actividad.

Figura 2
Descripción del medio de prueba: El titular no presenta las coordenadas del lugar donde realizó la medición, solo señala una dirección "Los Lúcumos 660" cuya ubicación en google Earth es la que se muestra en la imagen y que queda a una distancia aproximada de 2 kilómetros del receptor señalado en la formulación de cargos.
