Superintendencia
del Medio Ambiente
Gobierno de Chile

**DECLARA INCUMPLIMIENTO DE PROGRAMA DE
CUMPLIMIENTO Y REINICIA PROCEDIMIENTO
SANCIONATORIO SEGUIDO CONTRA INMOBILIARIA
MONJITAS S.A.**

RES. EX. N° 6 / ROL D-003-2015

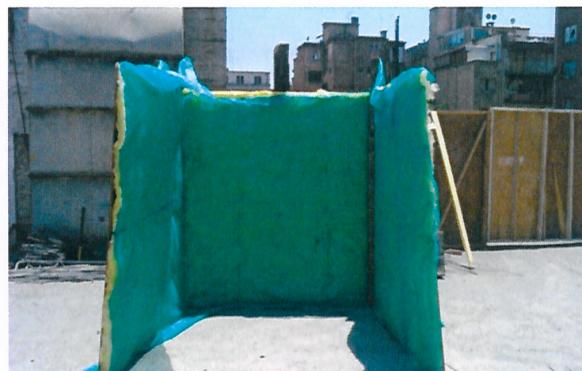
Fotografía N° 4 de Informe Consolidado

23.1 Esta se trata de una acción a ejecutar, en donde no existen fotografías fechadas y georreferenciadas que permitan verificar la implementación de la misma, mientras la construcción se encontraba en funcionamiento. Al respecto, no se encuentra registro interno que verifique la utilización de pantallas, y la fotografía adjunta no otorga información suficiente, ni indica fecha. Por lo anterior, no es posible corroborar que se hayan construido y utilizado pantallas acústicas móviles de acuerdo a lo comprometido en el Programa de cumplimiento.

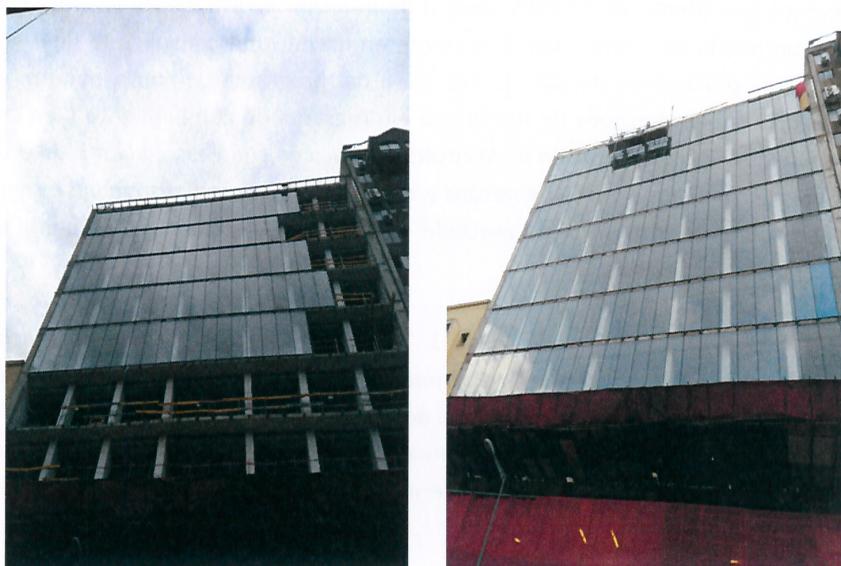
Fotografía N° 9 y 10 de Informe Consolidado

25.1 Es una acción por ejecutar, respecto de la cual el titular acompañó el reporte final comprometido, de fotografías no fechadas que permiten verificar la ejecución e implementación de la acción en la fachada sur, más no así en la poniente, lo que no es conforme a lo comprometido en su Programa de Cumplimiento. Por lo anterior, no es posible corroborar que se hayan tapado todos los vanos existentes hacia el sur y hacia el poniente, con placa OSB de 12 mm de espesor, de acuerdo a lo comprometido en el Programa de Cumplimiento. Por tanto, en virtud de señalado anteriormente, para esta Superintendencia la presente acción se entiende ejecutada parcialmente.

No obstante, el informe no señala fecha y sólo daría cuenta del cierre de fachada sur, faltando la del sector poniente. A su vez, el control acústico de Gerard Ingeniería Acústica SpA señala que las fuentes de ruido se encuentran expuestas sin ningún tipo de mitigación, y propone que las áreas abiertas de cada piso, se deben cubrir en la medida que las condiciones operativas lo permitan, siendo posible utilizar barreras acústicas flexibles.

Por tal razón, no es posible corroborar que se hayan tapado los vanos existentes hacia el sur y hacia el poniente, con placa OSB de 12 mm de espesor, de acuerdo a lo comprometido en el Programa de Cumplimiento.

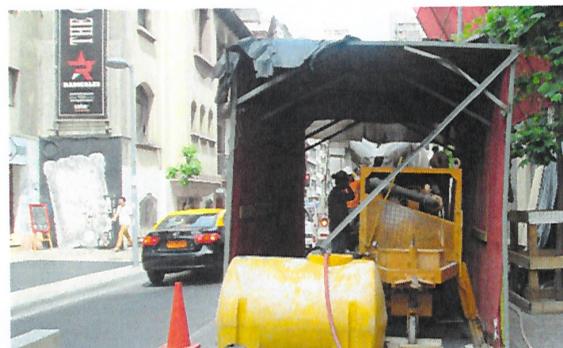
Fotografía N° 12 de Informe Consolidado

26.1 Siendo una ejecución, el titular acompañó el reporte final comprometido, en el que consta una fotografía de la caseta de aislación acústica. A su vez, acompaña la programación de hormigón de la obra. Cabe señalar, sobre el reporte final comprometido, que este tiene información completa y suficiente, por tanto existen los medios de verificación (fotografías y programa) que permiten acreditar la ejecución de la acción.
