**DECLARA INCUMPLIMIENTO DE PROGRAMA DE
CUMPLIMIENTO Y REINICIA PROCEDIMIENTO
SANCIONATORIO SEGUIDO CONTRA SALUTE PER
AQUA SPA**

RES. EX. N° 8/ ROL D-064-2017

Santiago, 01 ABR 2019

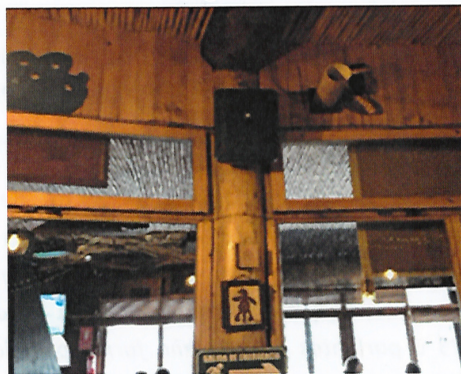
Fotografía N° 1

Fuente: SMA. Informe de Fiscalización Informe DFZ-2018-1467-IV-PC. Fecha del registro corresponde al 27 de junio de 2018. Parlante de Formato pequeño ubicado en el pasillo de acceso principal.

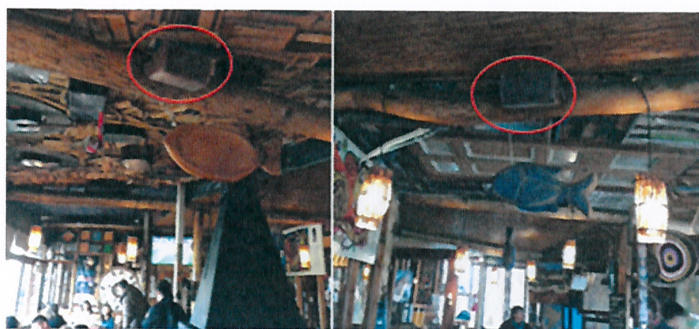
Fotografía N° 2

Fuente: SMA. Informe de Fiscalización Informe DFZ-2018-1467-IV-PC. Fecha del registro corresponde al 27 de junio de 2018. Parlantes ubicados al centro del salón norte, en la viga central, con orientación hacia el sur y norte respectivamente.

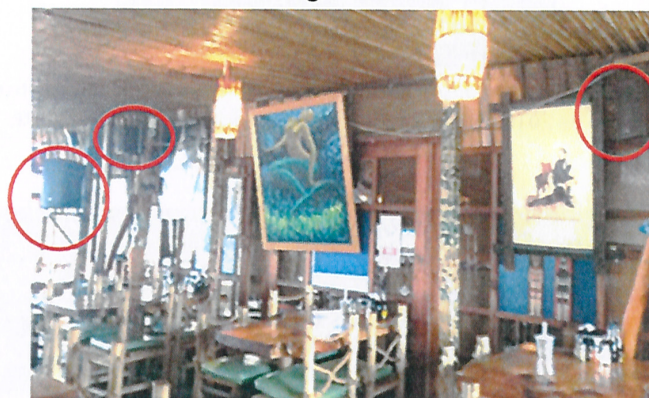
Fotografía N° 3

Fuente: SMA. Informe de Fiscalización Informe DFZ-2018-1467-IV-PC. Fecha del registro corresponde al 27 de junio de 2018. Se observan dos parlantes de formato pequeño y un parlante de formato grande en el salón sur.

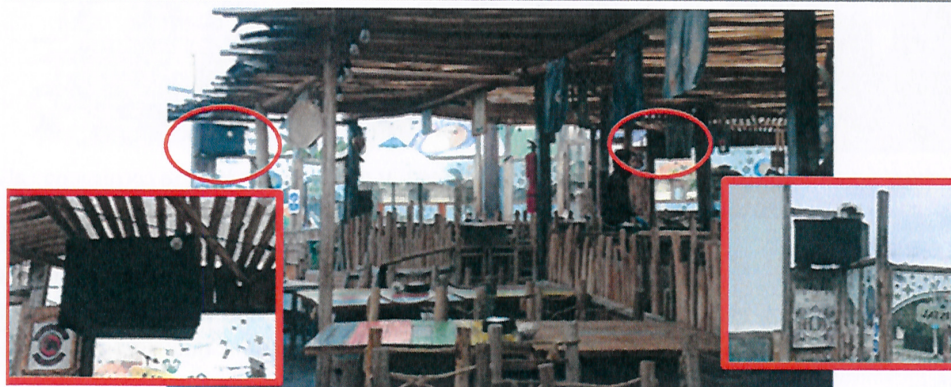
Fotografía N° 4

"(...) En el sector terraza, segundo piso se constató la existencia de 3 parlantes, uno ubicado en la pared Norte, con orientación hacia el centro y 2 ubicados en la pared Sur, ambos con orientación al centro. Los tres parlantes son de formato grande. Al interior del local en el primer piso se constató la existencia de 13 parlantes, de los cuales, 8 parlantes corresponden a parlantes de formato pequeño. De acuerdo a lo señalado por la administradora del local, Sra. Mizraim Cazor, uno de estos parlantes se encuentra en el sector de la barra, no funciona por daño ocurrido durante las lluvias. En el salón norte no se observaron parlantes en la pared norte, sino en el centro del salón, en la viga central, donde se observaron 2 parlantes uno con dirección al norte y el otro con dirección al sur. En el salón sur se observaron 4 parlantes de formato pequeño, dos ubicados en la pared sur, con orientación hacia el centro y 2 en la pared que colinda con el salón Norte con orientación al centro del local. El otro parlante de formato pequeño se encuentra ubicado en el pasillo del acceso principal. En el sector escenario, ubicado al interior del local, se observaron 5 parlantes de formato grande. De acuerdo a lo señalado por la Administradora del Local, 2 de estos parlantes no se utilizan, sin embargo, se encuentran instalados y en condiciones de ser utilizados. Los 5 parlantes del sector terraza corresponden a: 2 parlantes RCF HD 12 A, son parlantes activos, esto quiere decir con amplificador incorporado; 2 parlantes marca Baretone Modelo MAZ 15 MB y un parlante sub- bajo DB Technologies modelo sub 15 D." Finalmente, se concluye que "el titular no redujo la cantidad de altavoces, se constató que en el interior del local habían 7 parlantes más de los comprometidos, (13 en total), mientras que en la terraza había 1 parlante adicional a lo comprometido (3 parlantes en total)".

Fuente: SMA. Informe de Fiscalización Informe DFZ-2018-1467-IV-PC. Fecha del registro corresponde al 27 de junio de 2018. Se observan dos parlantes en la terraza, pared sur.

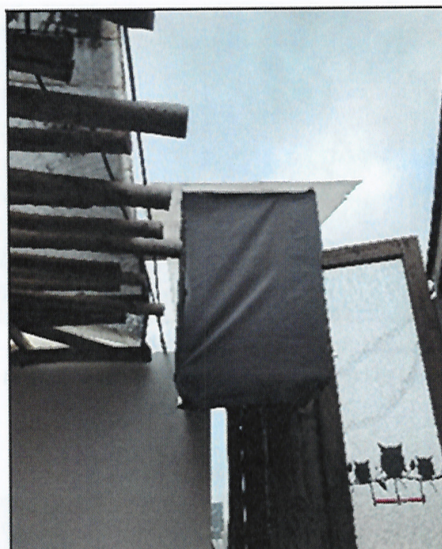
Fotografía N° 5

Fuente: SMA. Informe de Fiscalización Informe DFZ-2018-1467-IV-PC. Fecha del registro corresponde al 27 de junio de 2018. Parlante sector terraza ubicado en la pared norte.

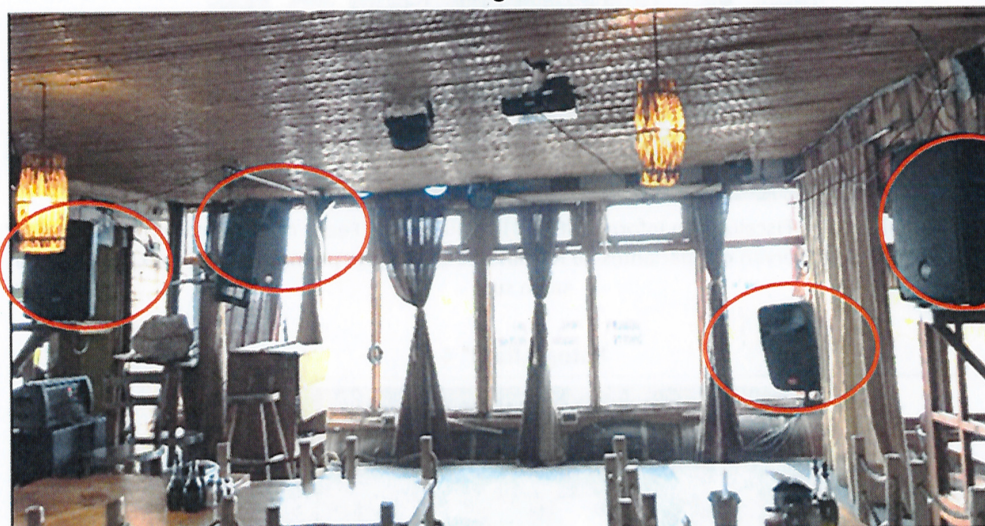
Fotografía N° 6

Fuente: SMA. Informe de Fiscalización Informe DFZ-2018-1467-IV-PC. Fecha del registro corresponde al 27 de junio de 2018. 4 parlantes de formato grande ubicados en el sector escenario.

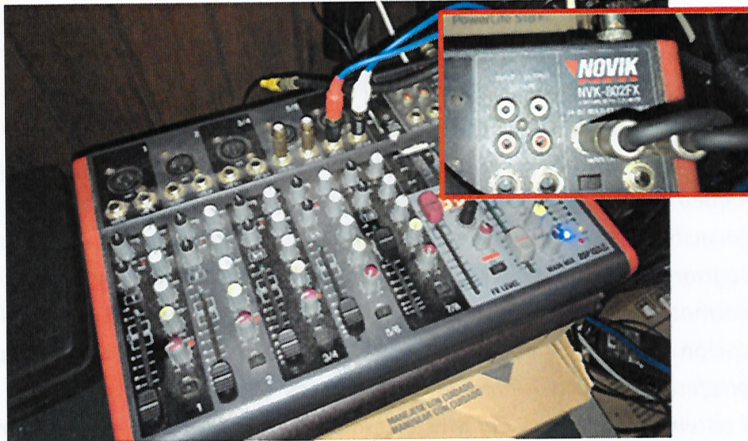
Fotografía N° 7

Fuente: SMA. Informe de Fiscalización Informe DFZ-2018-1467-IV-PC. Fecha del registro corresponde al 27 de junio de 2018. Equipo limitador acústico modelo NVK – 802 FX, ubicado en la caseta del DJ conectado sólo a los 3 parlantes ubicados en la terraza.

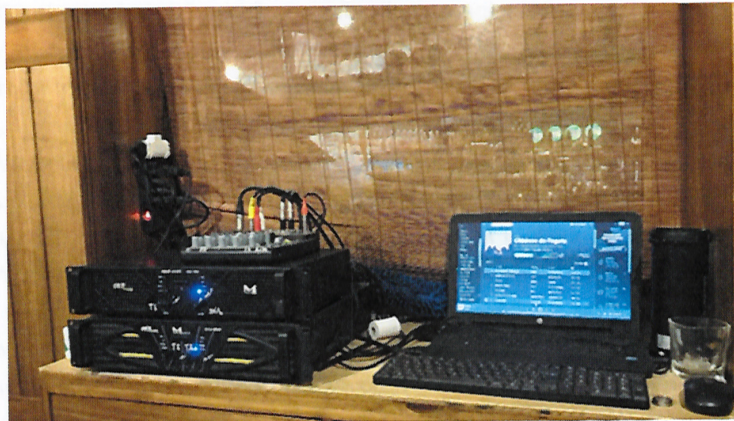
Fotografía N° 8

Fuente: SMA. Informe de Fiscalización Informe DFZ-2018-1467-IV-PC. Fecha del registro corresponde al 27 de junio de 2018. Consola y amplificadores instalados en la oficina de administración y que controlan los parlantes del interior del local.

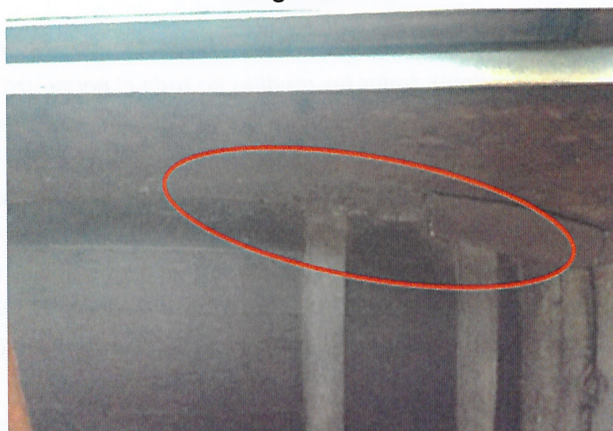
Fotografía N° 11

Fuente: SMA. Informe de Fiscalización Informe DFZ-2018-1467-IV-PC. Fecha del registro corresponde al 27 de junio de 2018. Se observa poliuretano entre barril y pared, a modo de sellado, en la pared poniente.

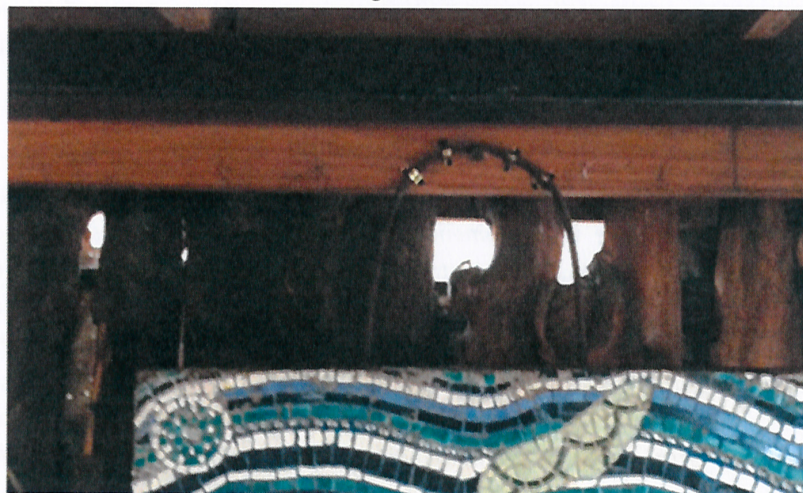
Fotografía N° 13

Fuente: SMA. Informe de Fiscalización Informe DFZ-2018-1467-IV-PC. Fecha del registro corresponde al 27 de junio de 2018. Rendijas sin sellar pared poniente.

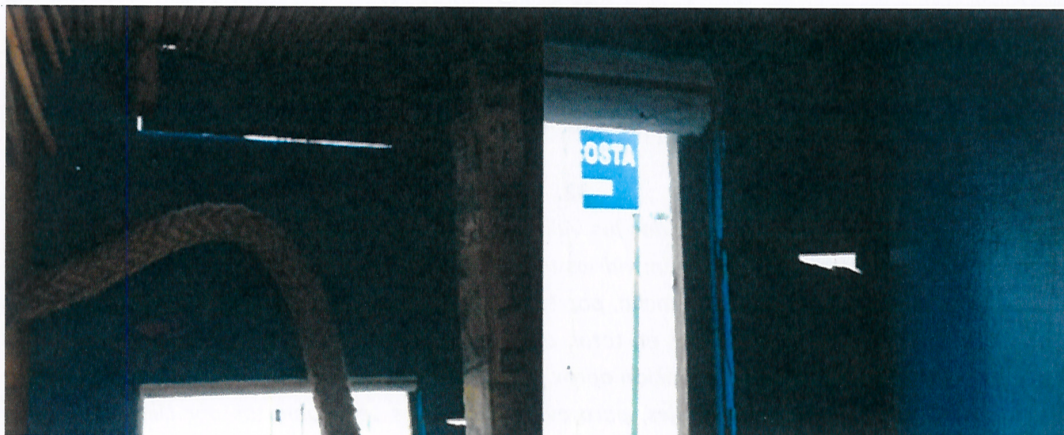
Fotografía N° 14

Fuente: SMA. Informe de Fiscalización Informe DFZ-2018-1467-IV-PC. Fecha del registro corresponde al 27 de junio de 2018. Rendijas sin sellar pared poniente.

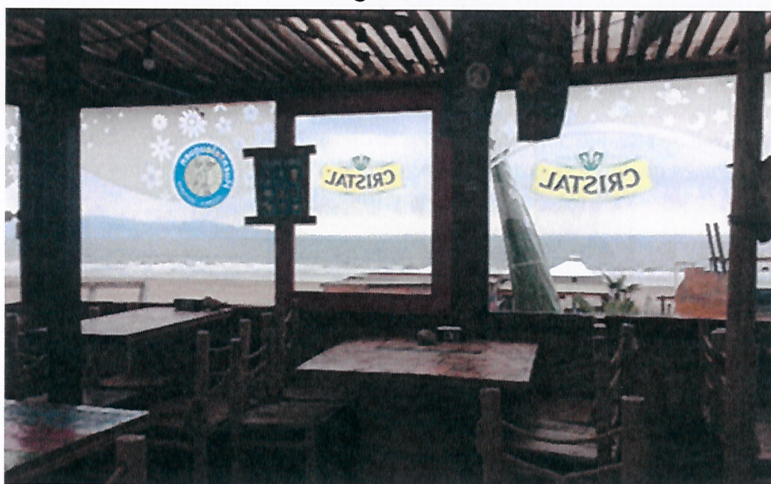
Fotografía N° 15

Fuente: SMA. Informe de Fiscalización Informe DFZ-2018-1467-IV-PC. Fecha del registro corresponde al 27 de junio de 2018. Ventanas y paneles modificados en el segundo piso, sector terraza.

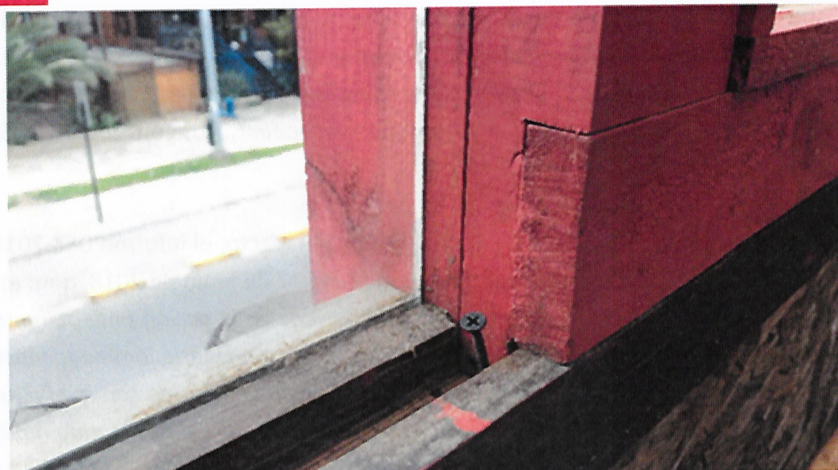
Fotografía N° 16

Fuente: SMA. Informe de Fiscalización Informe DFZ-2018-1467-IV-PC. Fecha del registro corresponde al 27 de junio de 2018. Sistema de bloqueo de ventanas segundo piso, consiste en un tornillo que impide que la ventana se puede abrir.

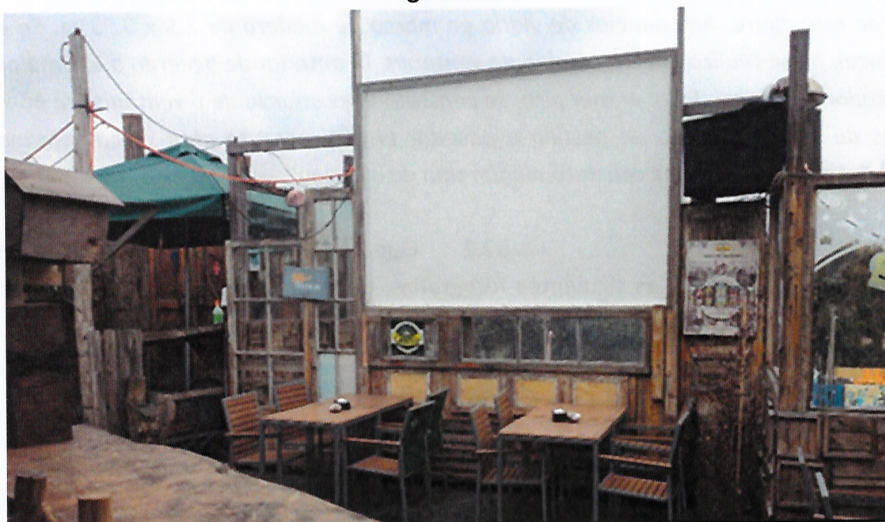
Fotografía N° 17

Fuente: SMA. Informe de Fiscalización Informe DFZ-2018-1467-IV-PC. Fecha del registro corresponde al 27 de junio de 2018. Pared poniente segundo piso, no se realizó cambio de ventanas y el sector se encuentra abierto.

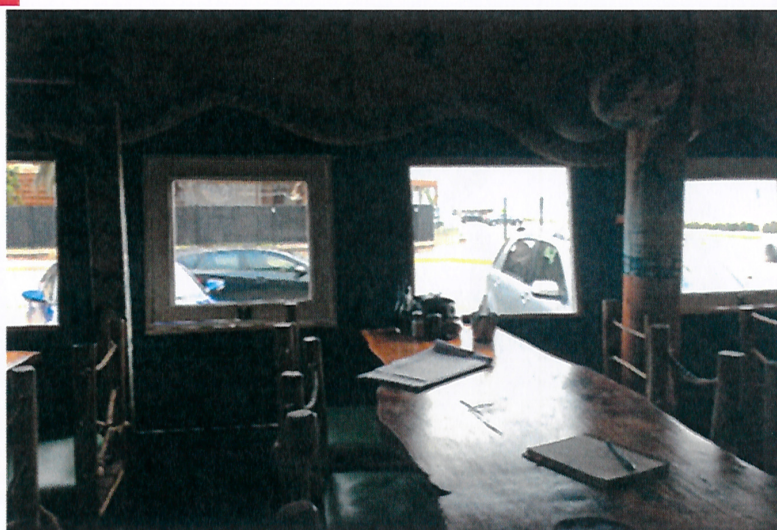
Fotografía N° 18

Fuente: SMA. Informe de Fiscalización Informe DFZ-2018-1467-IV-PC. Fecha del registro corresponde al 27 de junio de 2018. Ventanas y paneles primer piso, no se realizaron cambio de vidrios.

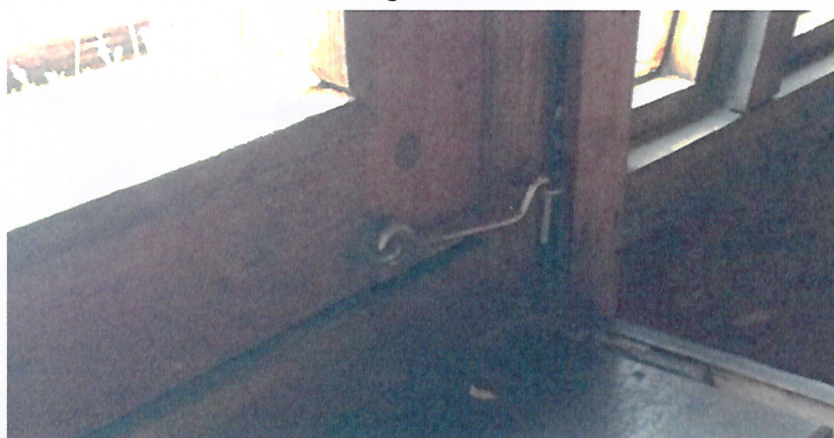
Fotografía N° 19

Fuente: SMA. Informe de Fiscalización Informe DFZ-2018-1467-IV-PC. Fecha del registro corresponde al 27 de junio de 2018. Sistemas de cierre de ventanas del primer piso salón Norte. No se constató sistema de bloqueo.

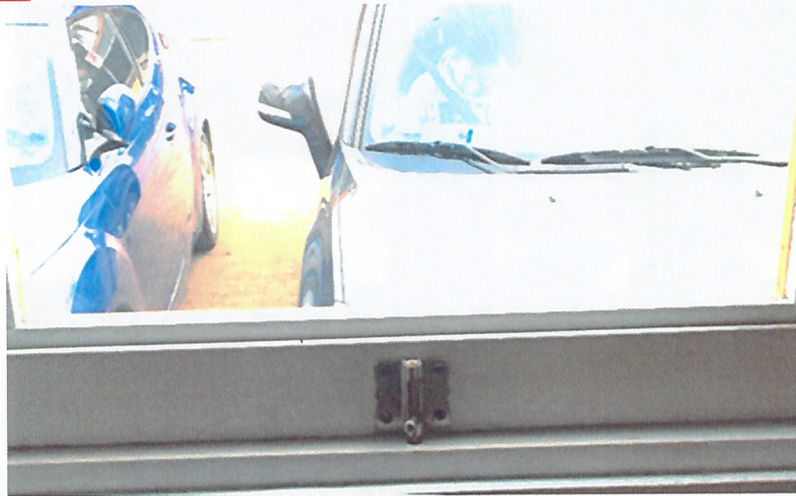
Fotografía N° 20

Fuente: SMA. Informe de Fiscalización Informe DFZ-2018-1467-IV-PC. Fecha del registro corresponde al 27 de junio de 2018. Sistemas de cierre de ventanas del primer piso salón Sur. Pared que da al sur. No se constató ningún sistema de bloqueo.

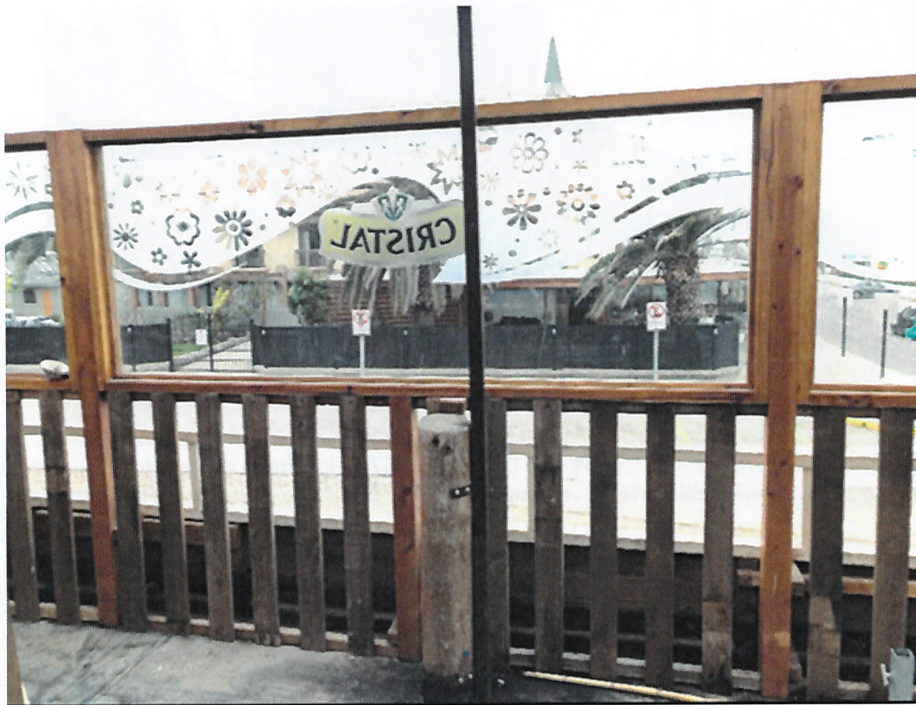
Fotografía N° 21

Fuente: SMA. Informe de Fiscalización Informe DFZ-2018-1467-IV-PC. Fecha del registro corresponde al 27 de junio de 2018. Sector Barco se observa la instalación de paneles sobre pared de madera.

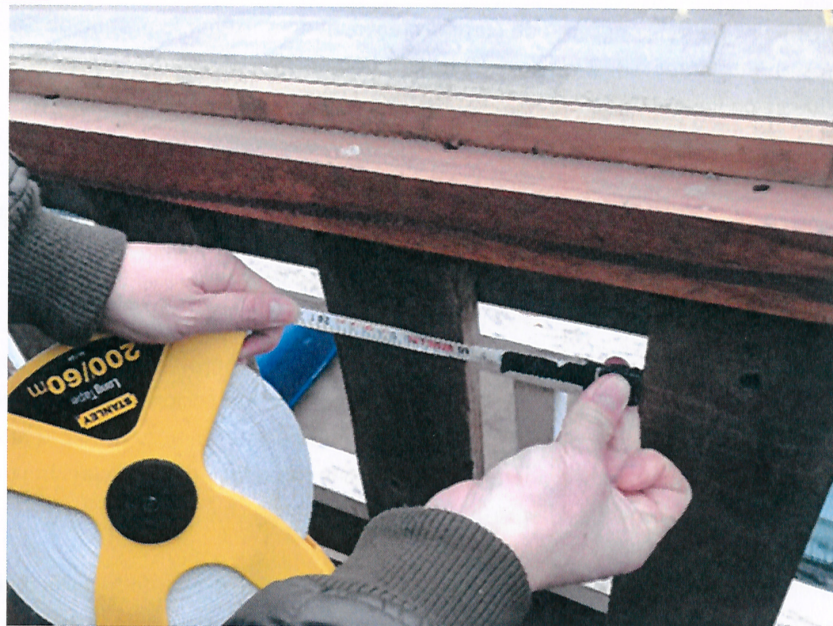
Fotografía N° 22

Fuente: SMA. Informe de Fiscalización Informe DFZ-2018-1467-IV-PC. Fecha del registro corresponde al 27 de junio de 2018. Se observa separación de tablas de 10 cm en pared que sustenta los paneles del sector barco.
