Santiago, 8 de Mayo de 2013
PL-0097/2013

REF.: Responde Ordinario N° 171 de la Superintendencia del Medioambiente.

INFORME FINAL RECUPERACIÓN ZONA
AFECTADA POR EL ALUD EN SECTOR RIO
ESTRECHO PROYECTO PASCUA LAMA

Mayo 2013

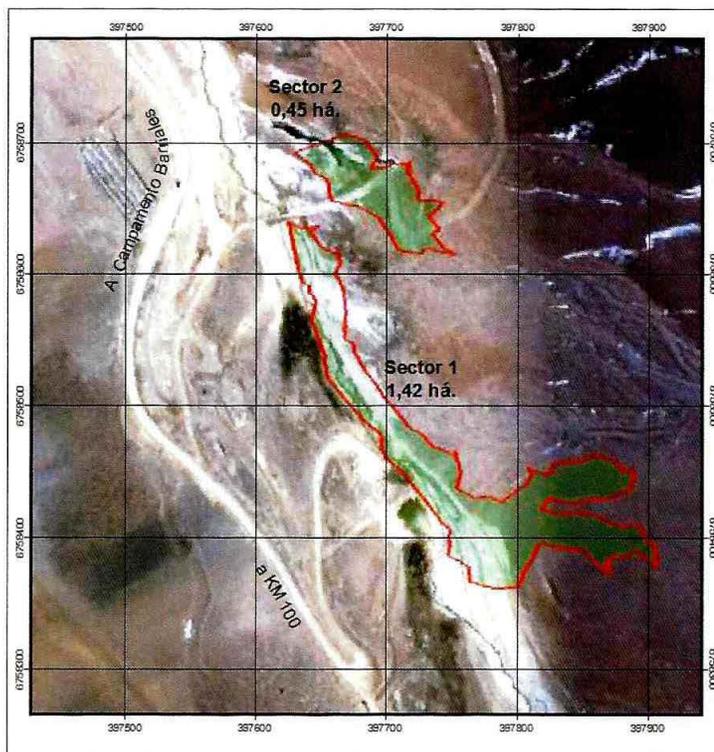
Figura 2. Áreas afectadas (en rojo) por el alud en el sector del Río Estrecho.

Según lo observado y medido en terreno, el alud bajó por la ladera de exposición suroeste del cajón del Río Estrecho, producto del colapso de canales de transporte de agua. Prosiguió su marcha en el fondo de quebrada afectando el cauce del Río Estrecho, dividiéndose en dos masas de rocas y barro que afectaron dos áreas, una de 1,42 Há y otra de 0,45 Há, comprometiendo ambientes de vegas, estepas en ladera y planicies rocosas (Figura 2). Estas superficies fueron estimadas por medio "tracks" con GPS, evaluando sólo las áreas con hábitats afectados y restando zonas sin vegetación como caminos preexistentes y laderas de altura. Mediante la observación visual de las zonas bajas que continúan por el lecho de río, no se encontraron más zonas cubiertas por aludes, ni tampoco ningún efecto negativo a la biodiversidad.

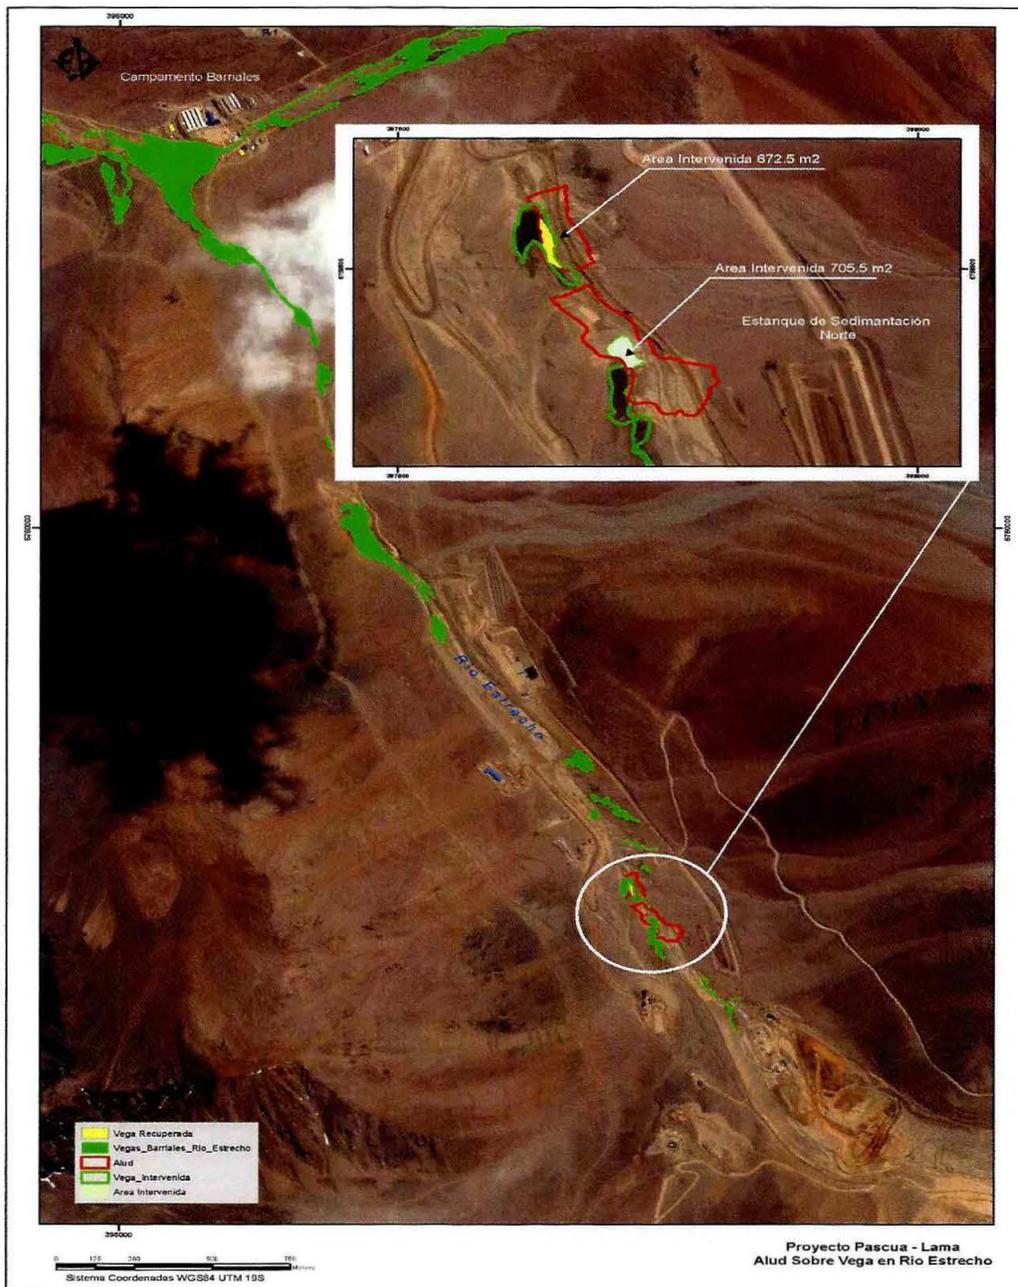
Figura 3. Áreas de vega afectadas en Sector

La totalidad de las obras de remoción y limpieza de material sobre áreas de vega afectadas se efectuaron en el sector uno contemplando dos áreas de trabajo, las que se grafican a continuación.

La superficie total de vega afectada se estimó en 1.378 m², de las cuales se logro recuperar 486, 6 m², las labores de limpieza efectiva contemplaron la totalidad de esta superficie.

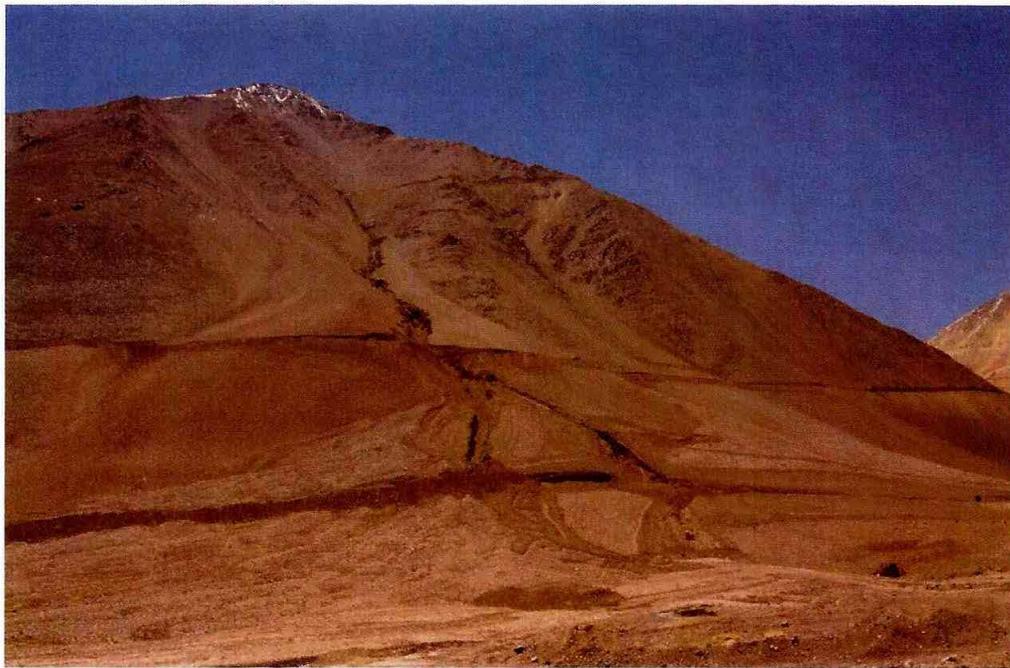
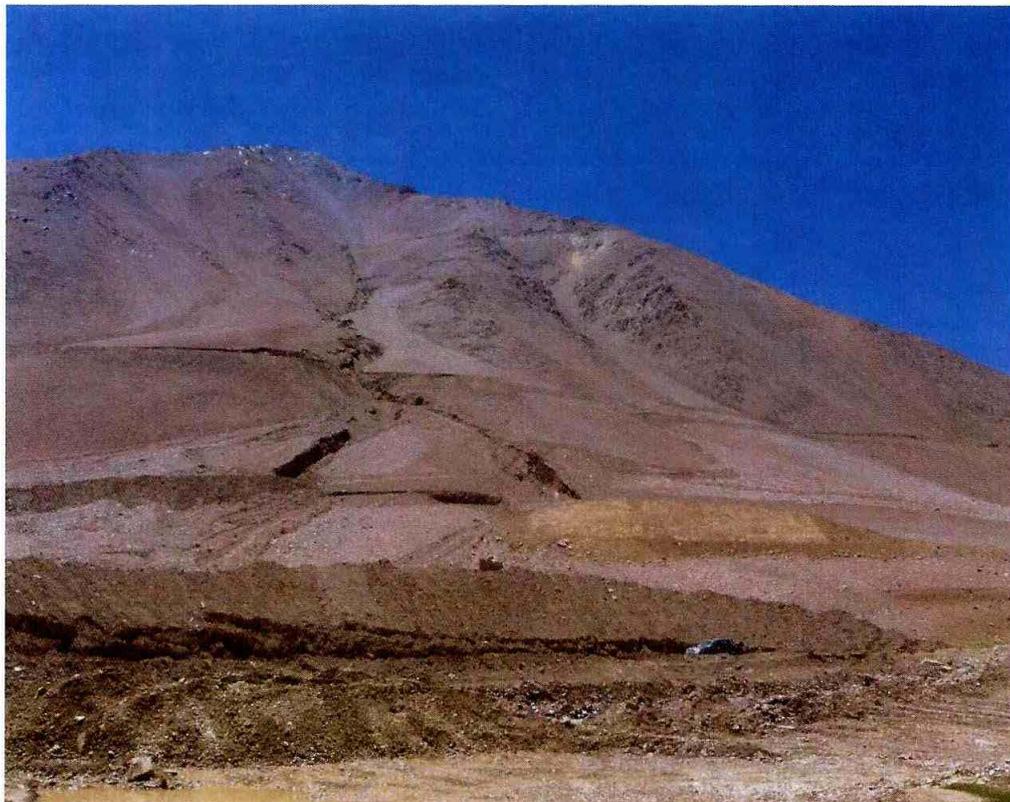
Referente a las obras preventivas, se constató que las barreras construidas para contener el avance de un nuevo alud en la ladera norte del cajón del río Estrecho se encuentran finalizadas. Estas obras implicaron un aumento en la altura y grosor del pretil de la piscina decantadora así como también la edificación de protecciones tipo barrera para reducir gradualmente la fuerza y el impacto de un nuevo alud.

Fotografías 10. Superior: imagen inicial de ladera norte previo a los trabajos. Inferior: Barreras de protección y pretil de piscina decantadora en ladera norte.

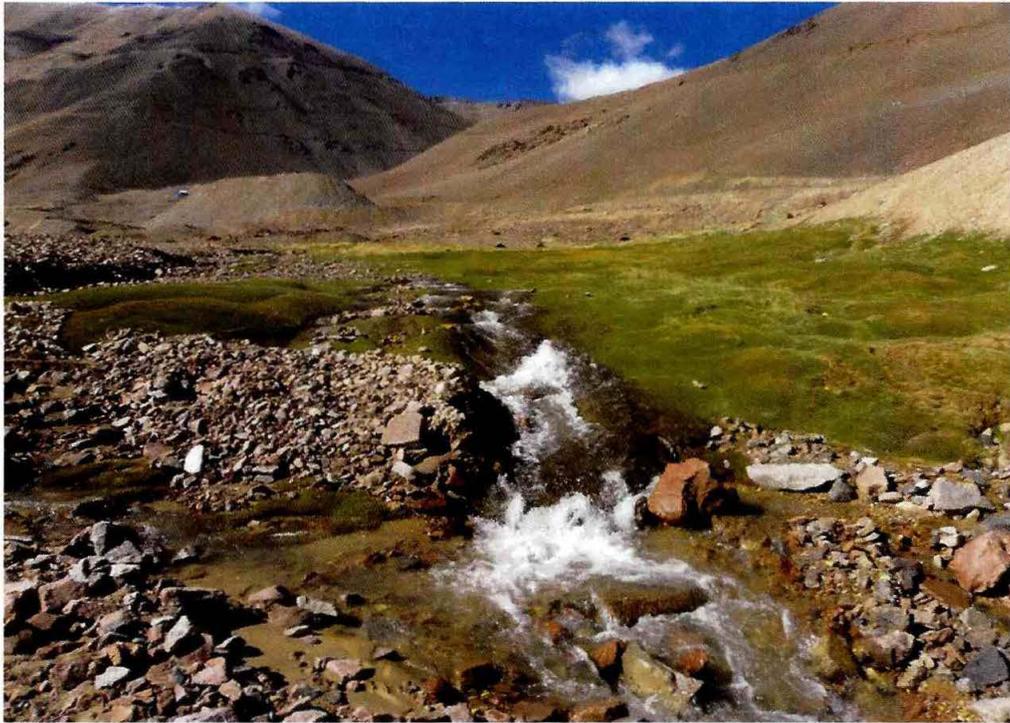
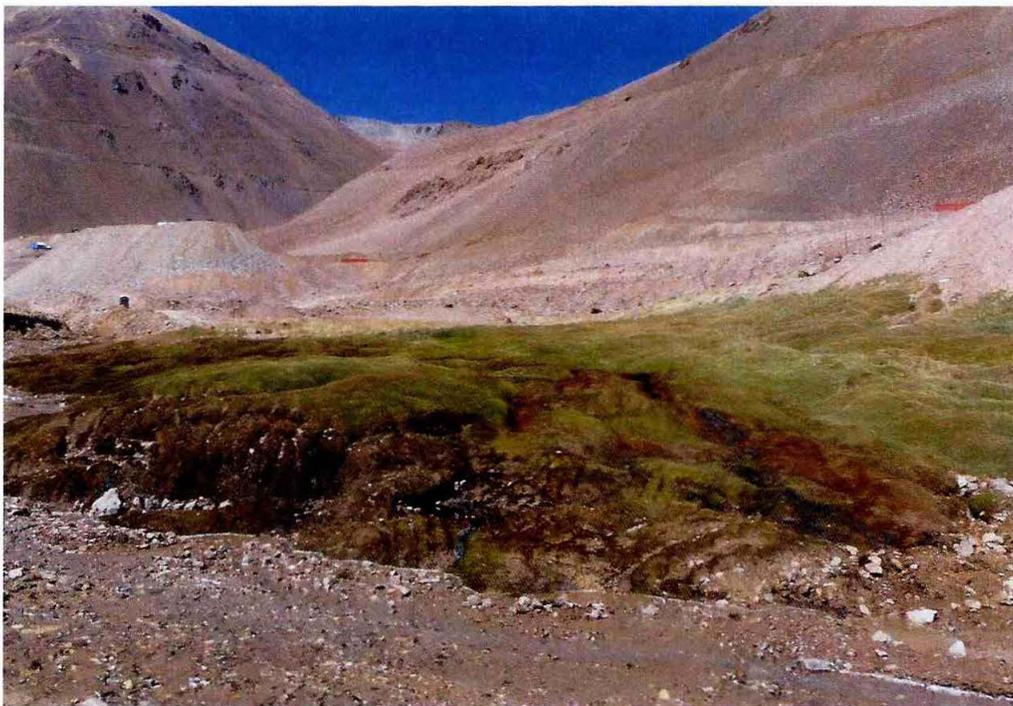
Producto del alud parte del cauce del Río Estrecho fue desviado sobre vegetación provocando daño a la flora y vegetación existente. Por este motivo se decretó tarea prioritaria el re encauce del curso del río, para lo cual fue necesario la labor de maquinaria pesada en conjunto con tareas manuales. Permitiendo luego de finalizados los trabajos retomar de manera exitosa el curso original del flujo hídrico, disminuyendo notoriamente el caudal de agua que afectaba la vegetación, facilitando a su vez las labores de rescate posteriores en el área.

Fotografía 11. Imágenes comparativas previo y luego de finalizadas las labores de re encauzamiento del Río Estrecho. Se aprecia también la limpieza de material de sedimento.

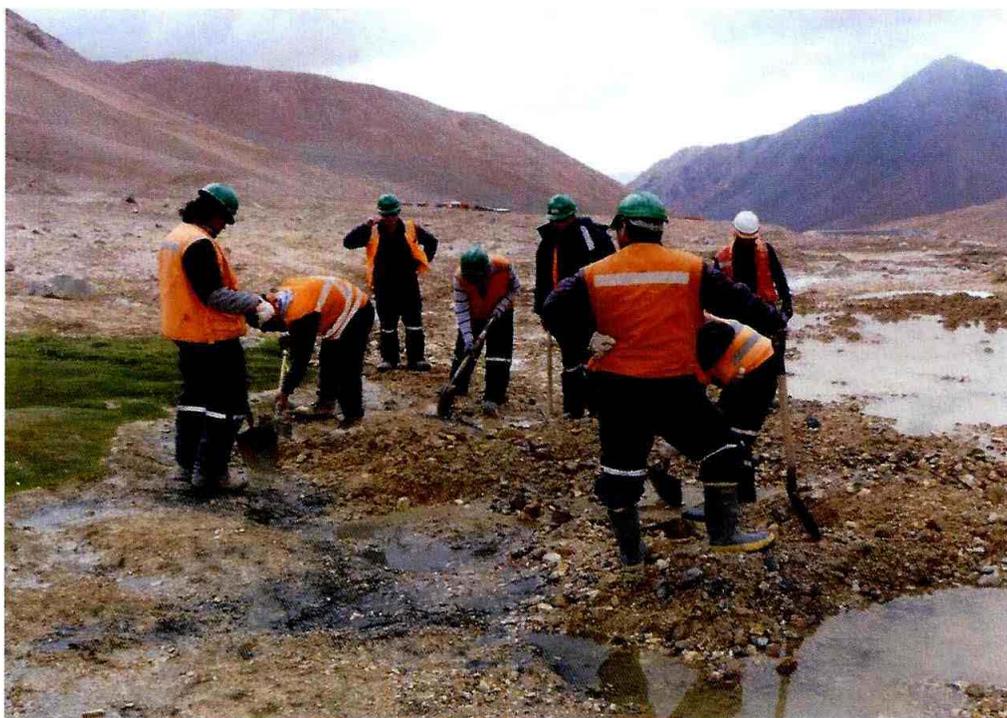
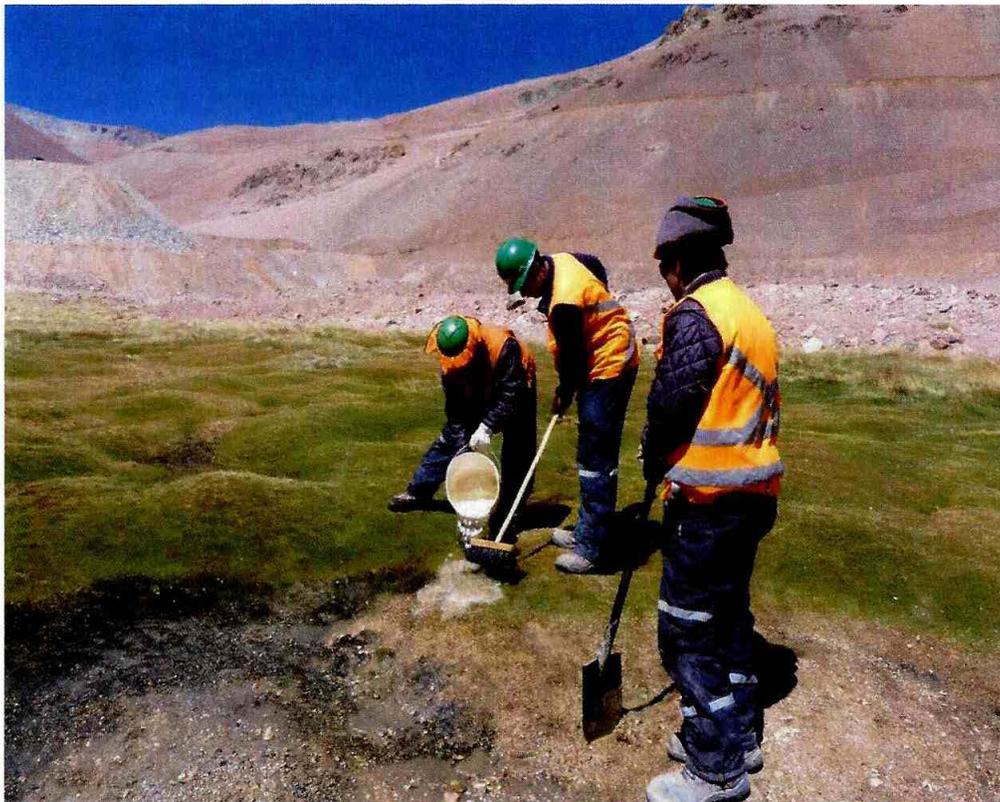
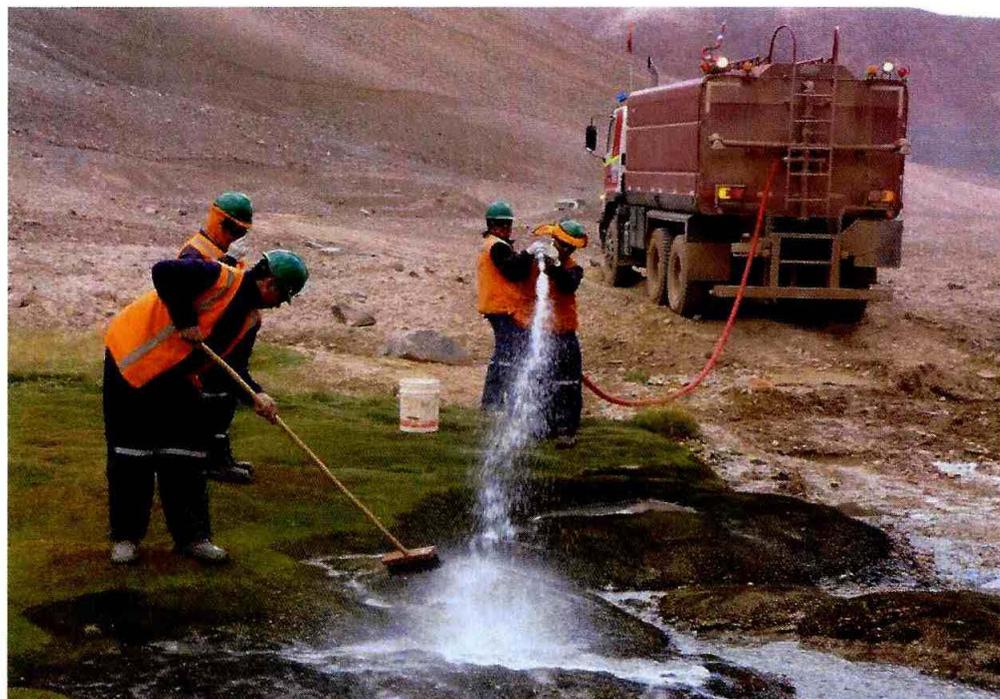
En el sector 1 se ubican las dos porciones de vegas y suelos naturales afectados. La porción sur fue el primer lugar donde se realizaron las tareas de despeje y remoción del material arrastrado por el alud. En primera instancia se trabajó en esta zona por medio de maquinaria pesada quien retiró aproximadamente 50 cms. de sedimento para luego continuar con las labores de forma manual, utilizando pala y picota. Esto último con el objetivo de minimizar el impacto de la vegetación remanente. En última instancia se procedió con la remoción de sedimento mediante fricción hídrica de baja potencia y cepillado permitiendo de esta manera abordar con los cuidados pertinentes y sensibilidad adecuada la limpieza de las frágiles zonas de vegetación descubierta. Las maniobras en ésta área incluyeron también labores de drenaje otorgándole una pendiente negativa al suelo con el objetivo de impedir la acumulación nociva de agua y permitiendo el curso natural de los afluentes hacia el río. El fin de los trabajos en esta área se decretó el día 18 de Febrero de 2013.

Fotografía 12. Distintas metodologías utilizadas para las obras de limpieza. Superior: pala y picota. Intermedia: cepillado. Inferior: fricción hídrica de baja potencia con camión aljibe.

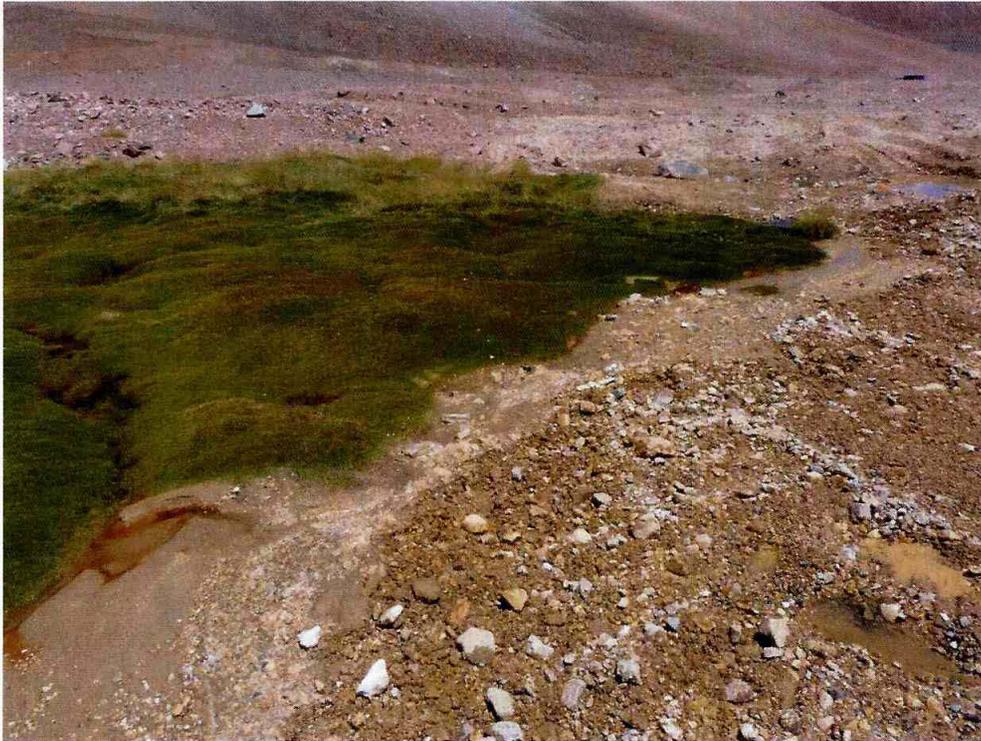
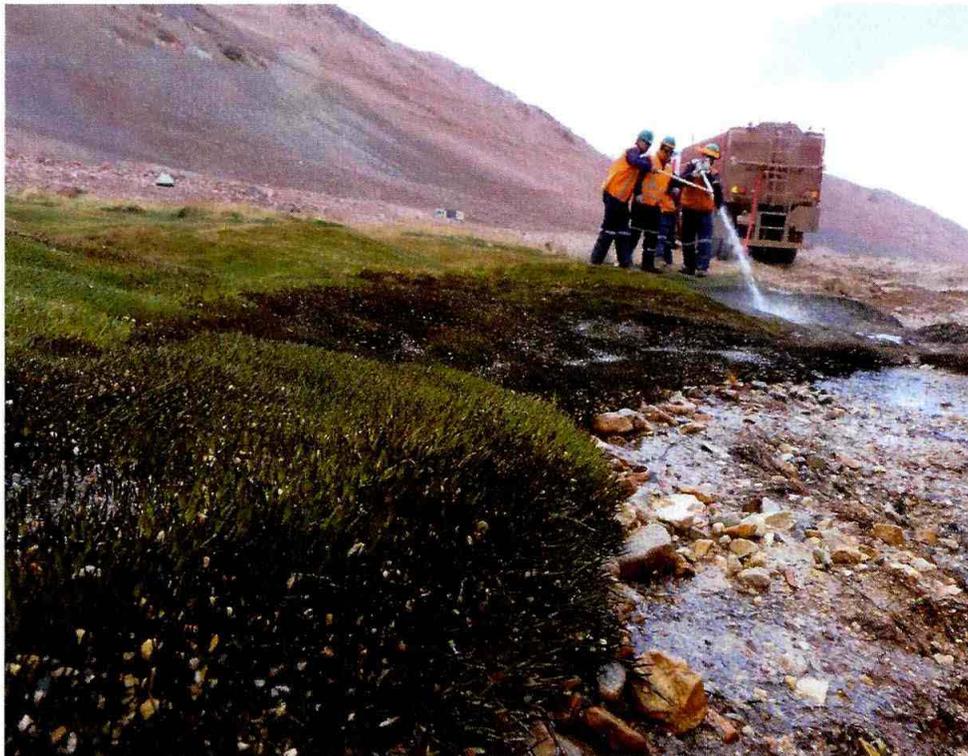
Fotografía 13. Comparación vegetación previa y post limpieza.

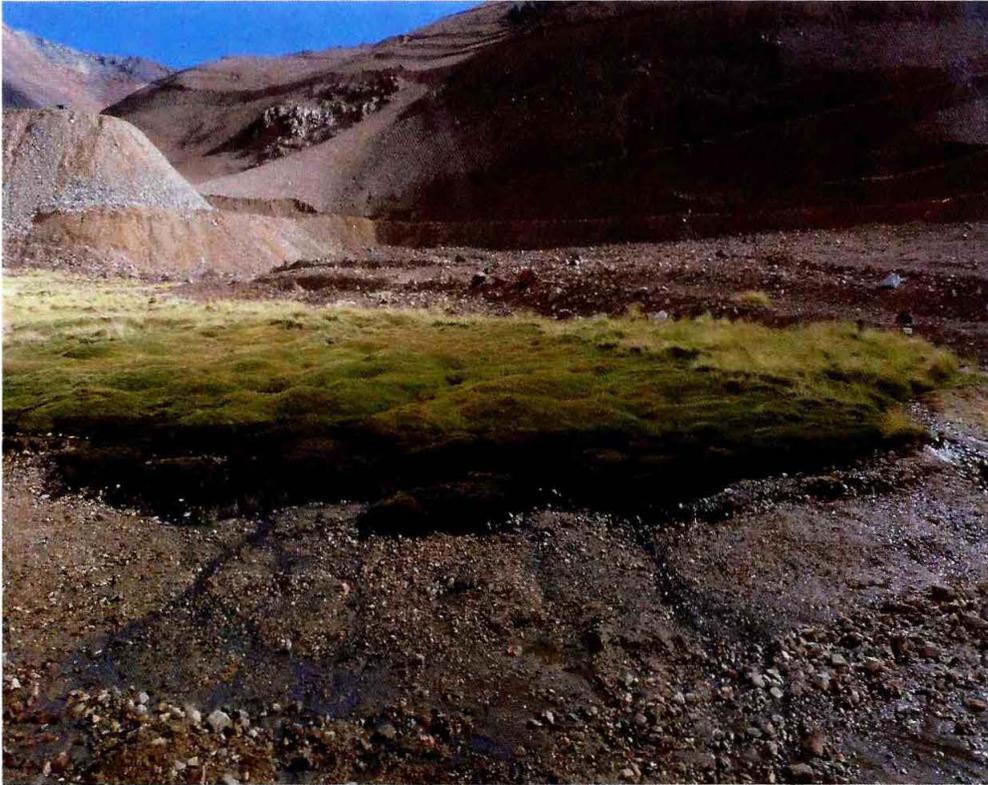
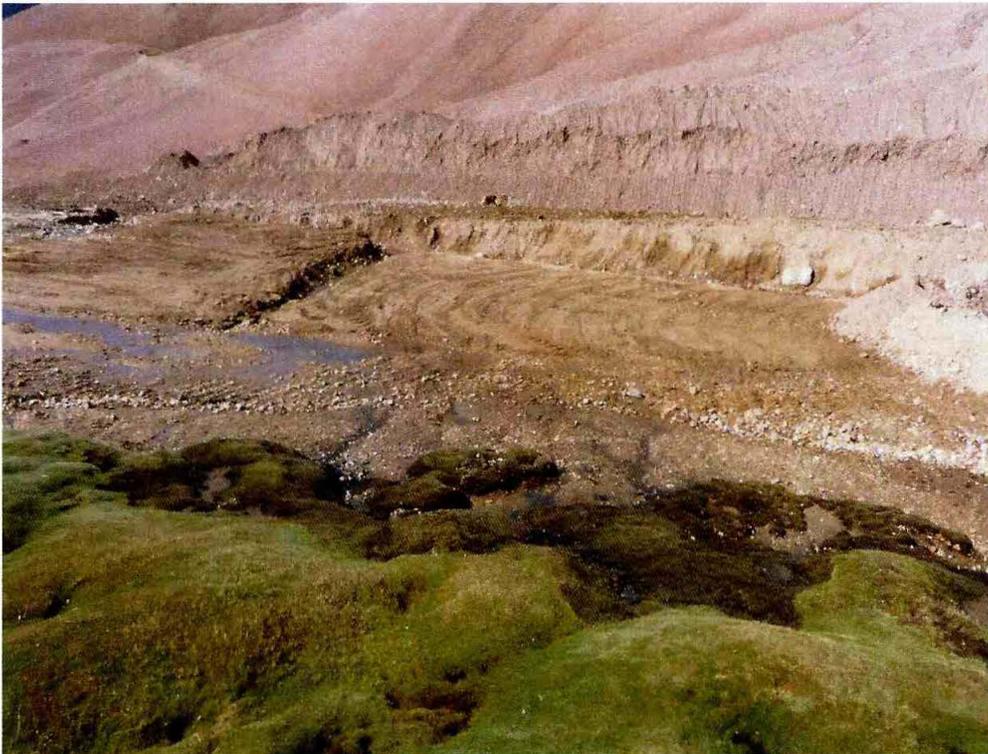
Fotografía 14. Imágenes vista frontal y posterior de Área 1 una vez concluidas las labores.

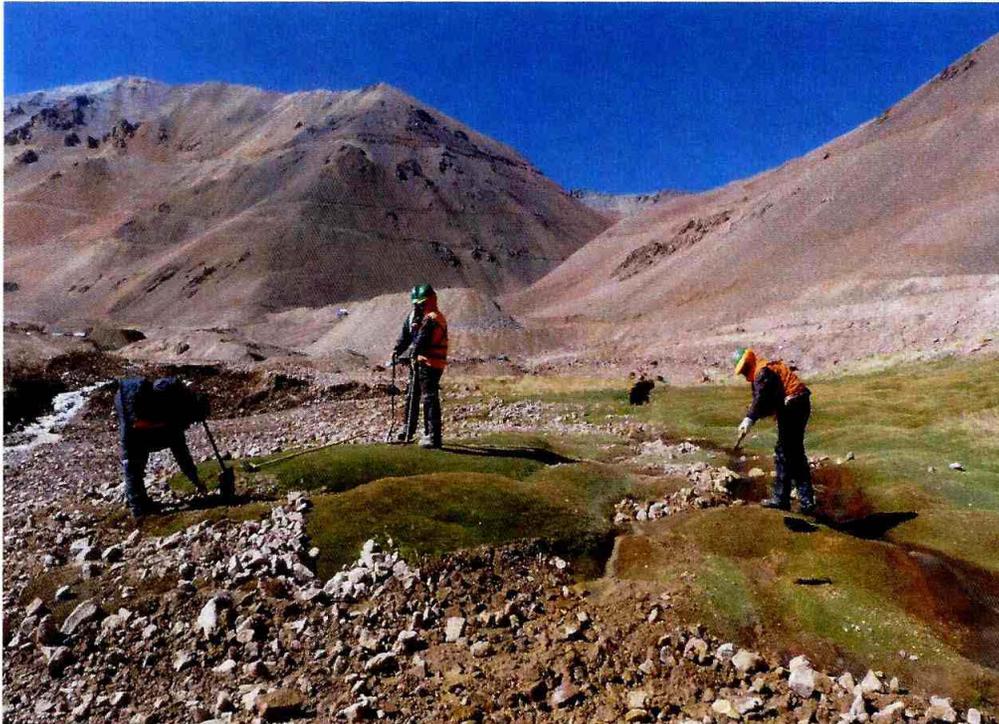
Fotografía 15. Cuadrillas de remoción manual.

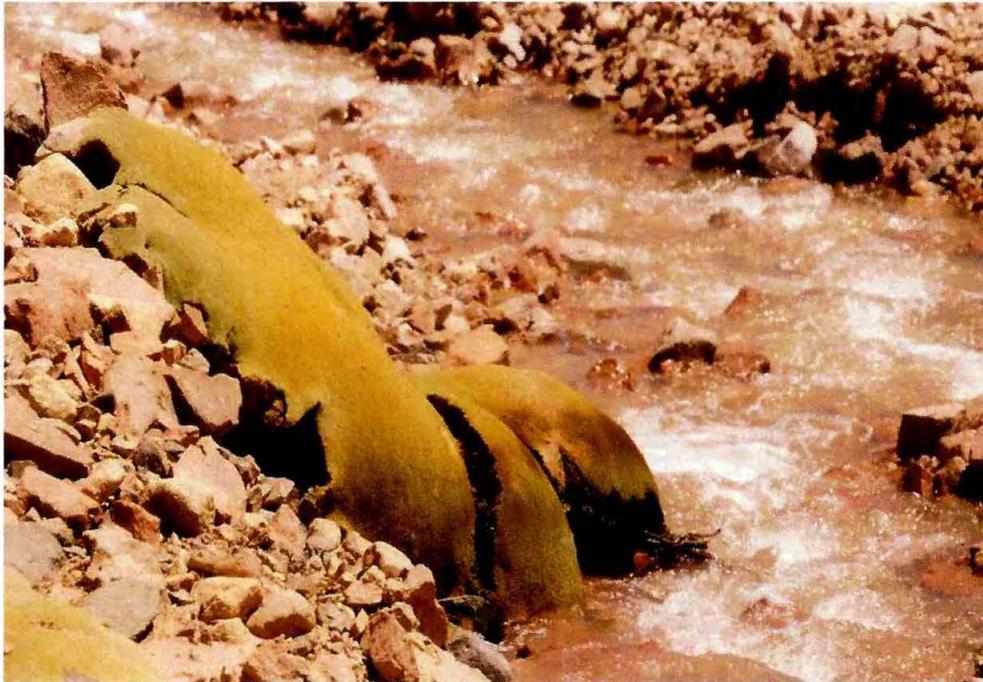
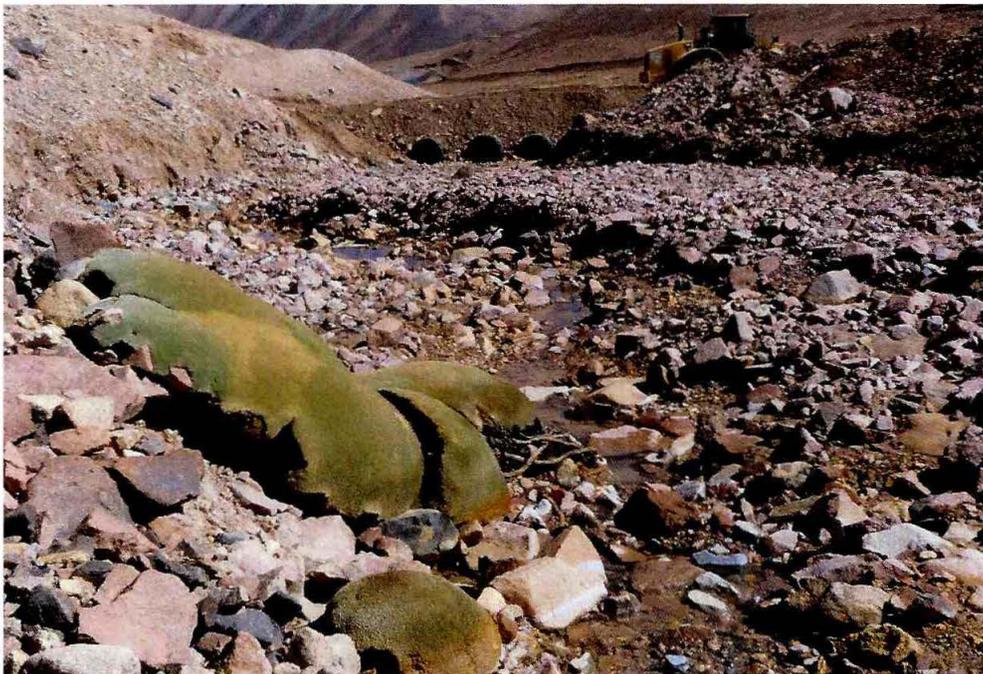
En la porción norte del sector 1 afectada por el alud se realizaron obras con maquinaria pesada destinadas a forzar el curso de fluvial a su cauce inicial, con resultados satisfactorios. La remoción del material acumulado mediante excavadora evidenció la presencia del estrato vegetativo bajo 2 mts de sedimento y su avance contempló emplear los mismos métodos que los efectuados en el área 1, comenzando con trabajos de maquinaria (excavadora y reoexcavadora) las que luego de retirar gran parte de material arrastrado por el alud eran reemplazadas por cuadrillas de rescate manual las que realizaban las labores mas finas de limpieza utilizando herramientas tales como picotas, palas y rastrillos, de igual forma en esta zona se contó con la complementación de camiones aljibe para aplicar fricción hídrica sobre la vegetación, de esta manera se aceleró el proceso de remoción y despeje en el área mencionada logrando el día 28 de Febrero de 2013 el cierre de las obras obteniendo resultados satisfactorios.

Fotografía 16. Comparación en flujo hídrico sobre *Azorella madreporica* (Llaretas) antes y después de las labores de re encauzamiento del río.

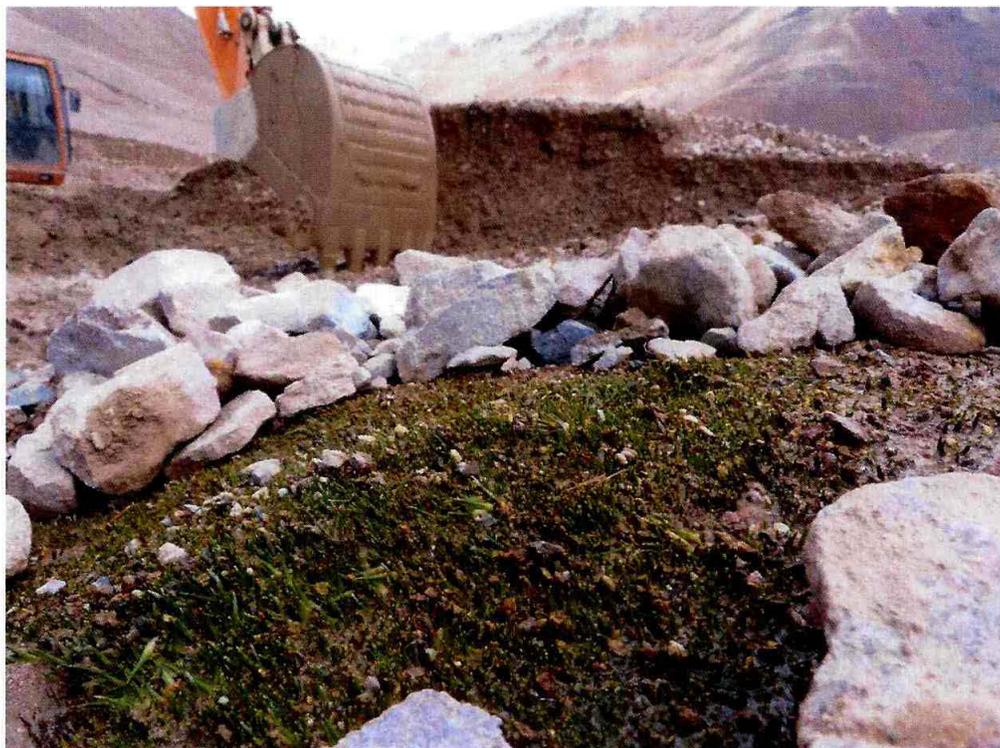
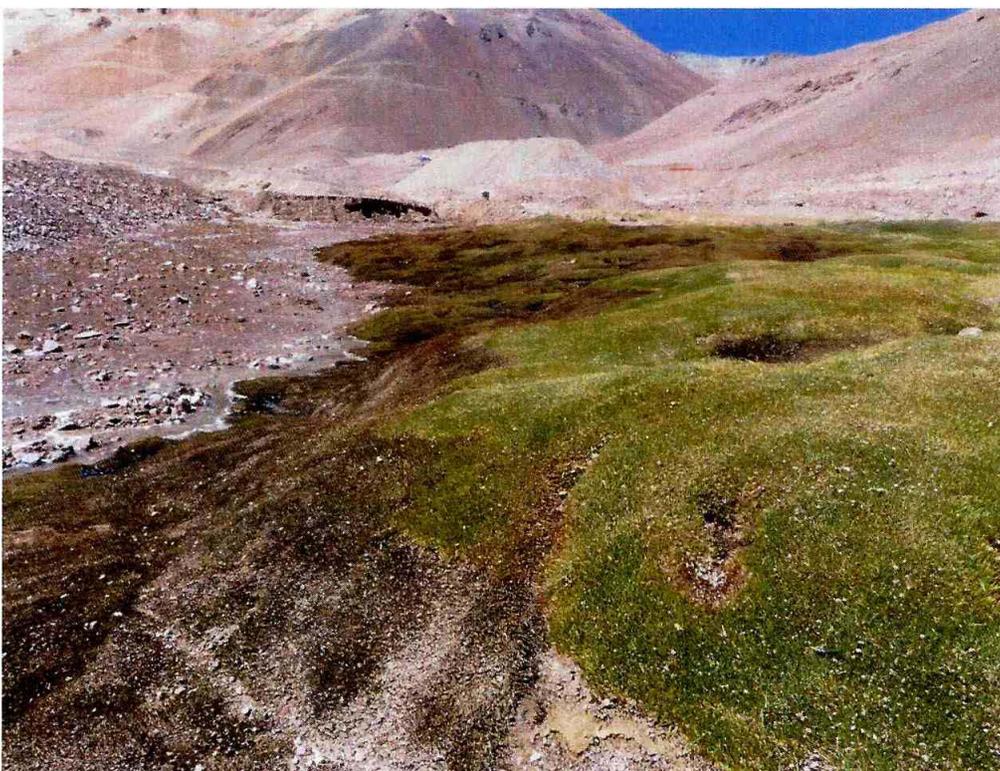
Fotografía 17. Tareas de remoción mediante excavadora previo y post cierre de trabajos.

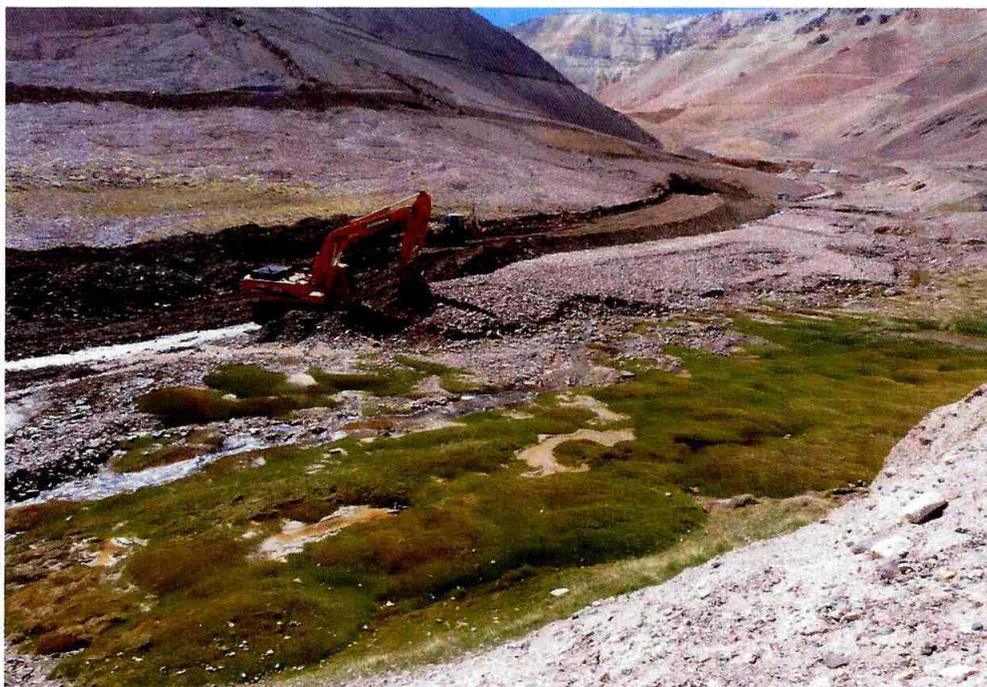
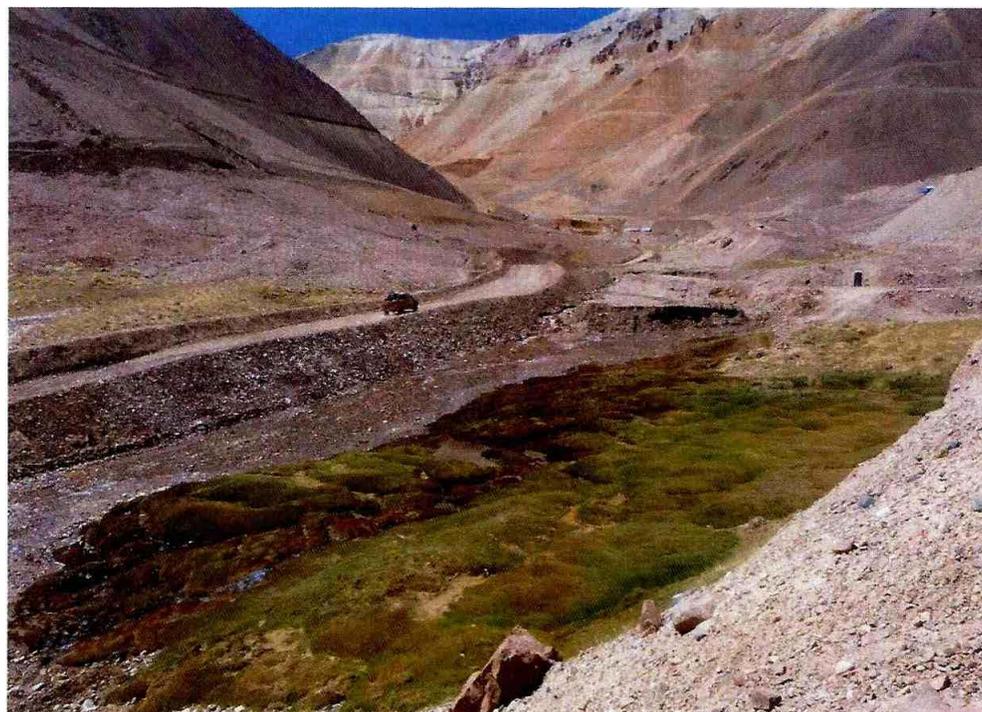
Fotografía 18. Imágenes comparativas pre y post trabajos de remoción.
