Informe Técnico

**Reporte del Plan de Muestreo
Confirmatorio de Suelos/Sedimentos**

22 de Mayo, 2013

Proyecto Remediación Derrame Hidrocarburos Quebradas Blanca, Choja y Maní

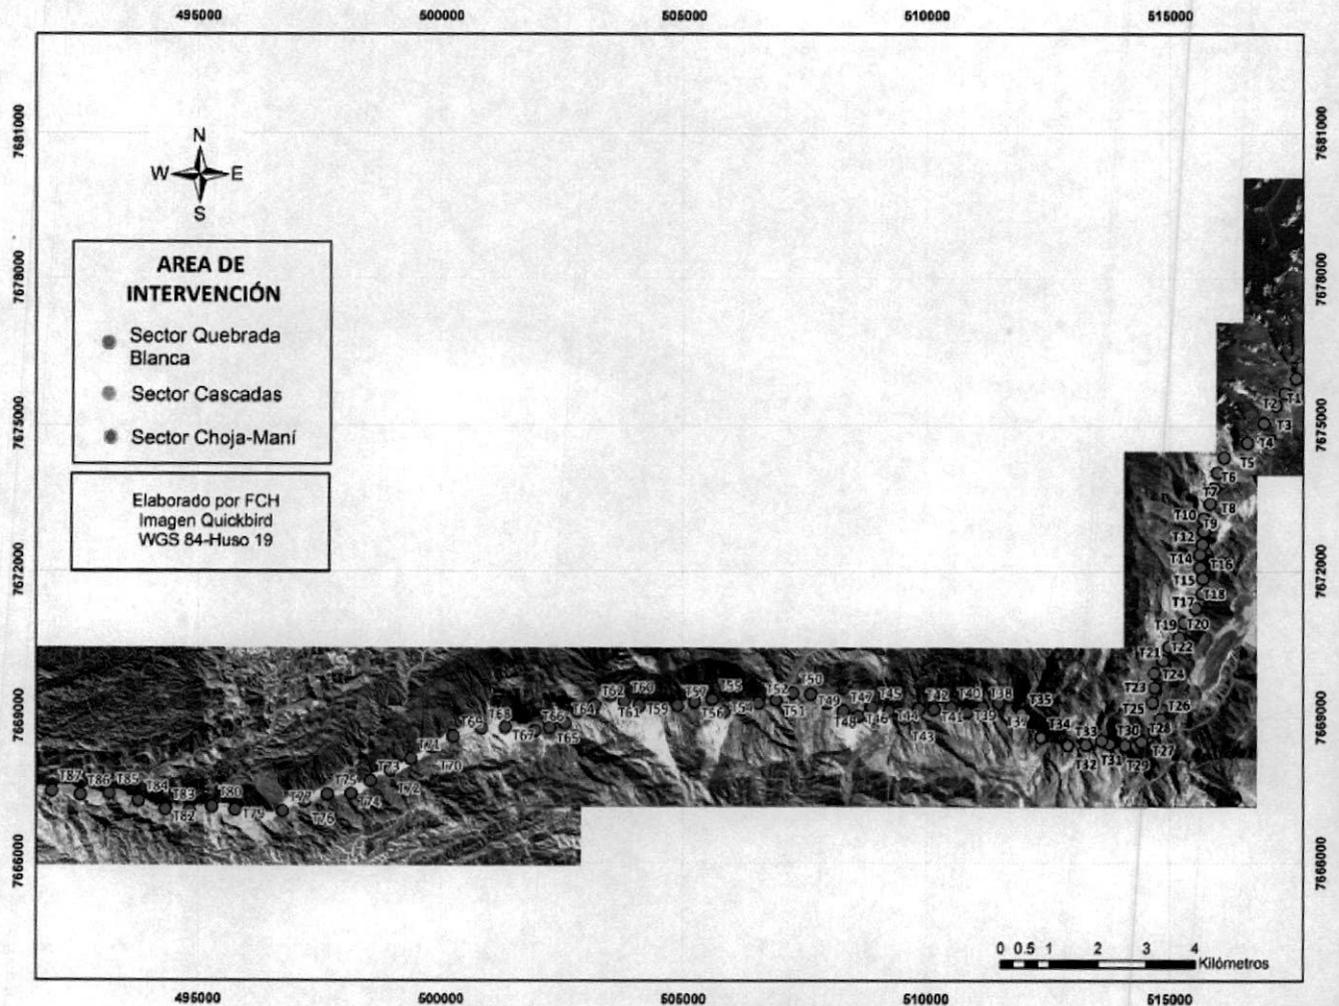
Figura 1. Puntos de Muestreo en los 87 Tramos

De acuerdo a lo anterior, y en base a los trabajos de inspección y limpieza realizados, se dividió el área a muestrear en tres categorías, según el grado de afectación por la contaminación y características geológicas (Figura 1):

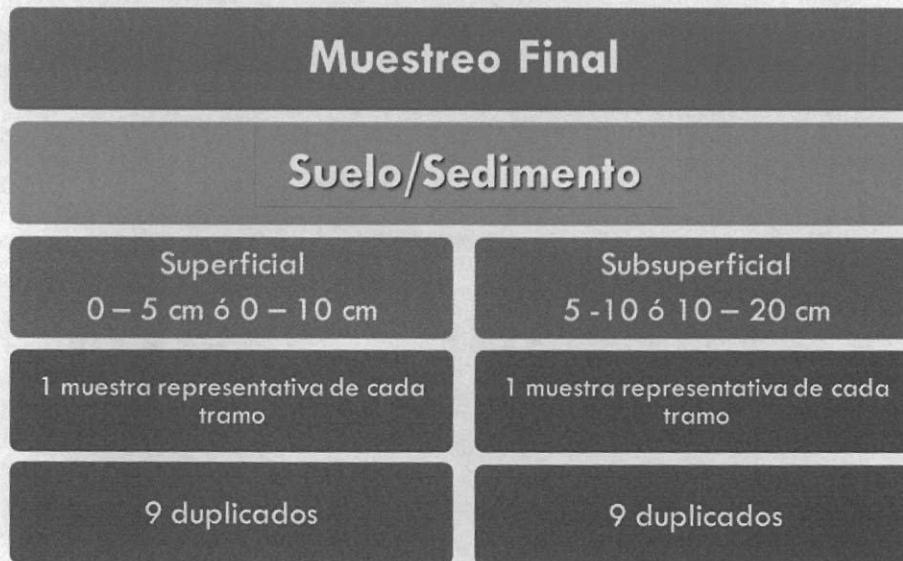
Figura 2. Procedimiento General de Colección de Muestras

1. Ubicar un punto en el lecho de la quebrada representativo del tramo a muestrear.
2. Despejar el área y disponer todos materiales a utilizar: Frascos, guantes, tamiz.
3. Despejar la superficie del punto a muestrear, retirando piedras, ramas, hojas u otros.
4. Retirar el estrato hasta 5 o 10 cm de profundidad, tamizar y disponer en un frasco de vidrio rotulado hasta completar la totalidad de su volumen.
5. Retirar el estrato hasta de 5 a 10 cm o de 10 a 20 cm de profundidad, tamizar y disponer en un frasco de vidrio rotulado hasta completar la totalidad de su volumen.
6. Georreferenciar el punto muestreado
7. Documentar fotográficamente el procedimiento de toma de muestra de cada punto.
8. Registrar fecha y hora de toma de muestra.
9. Completar la cadena de custodia y almacenar correctamente las muestras.

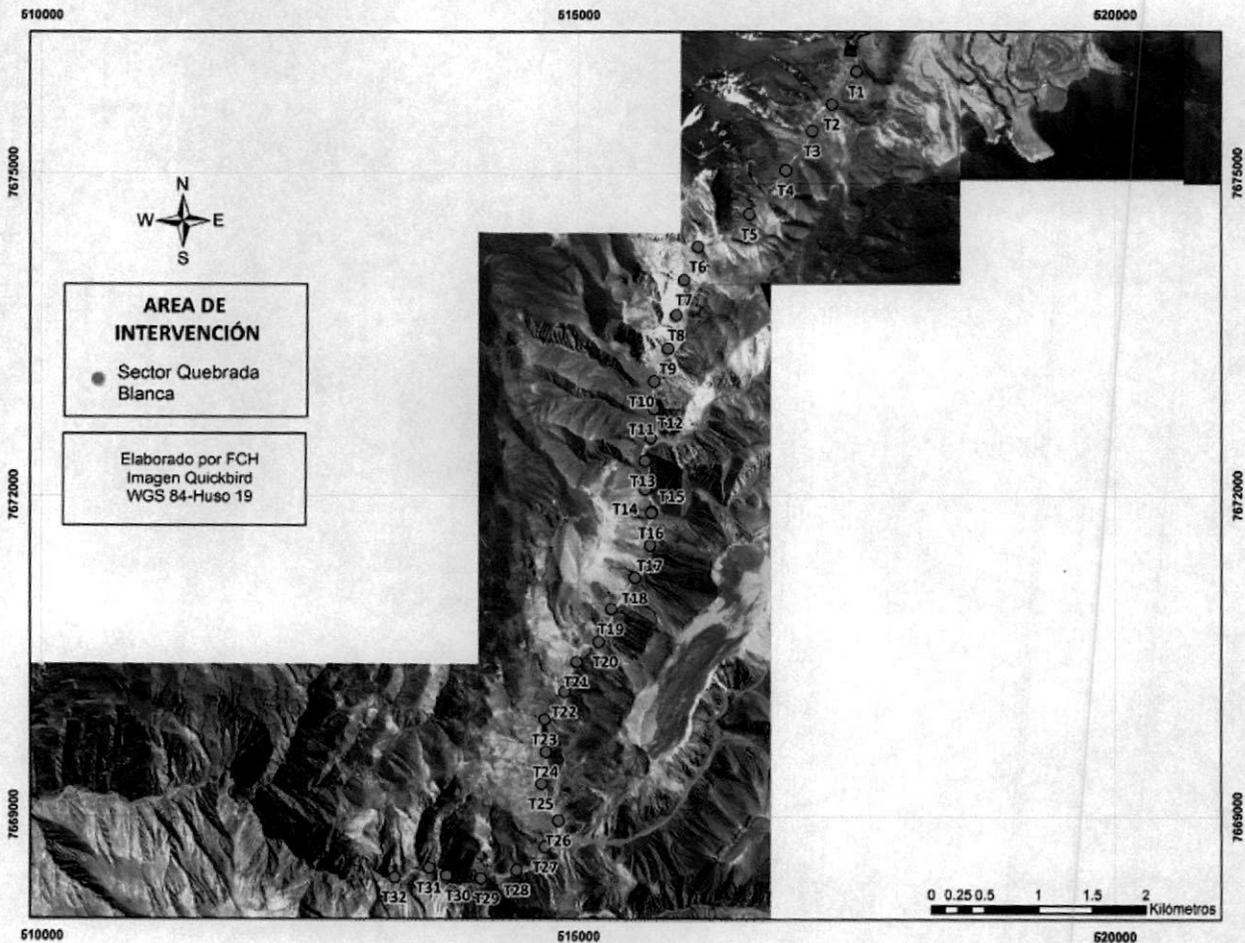
Figura 3. Mapa Sector Quebrada Blanca

En este sector se contemplaron 32 tramos (1 al 32). El primer tramo corresponde al sector de descarga de la Planta de Tratamiento y el último tramo al sector antes de Las Cascadas.

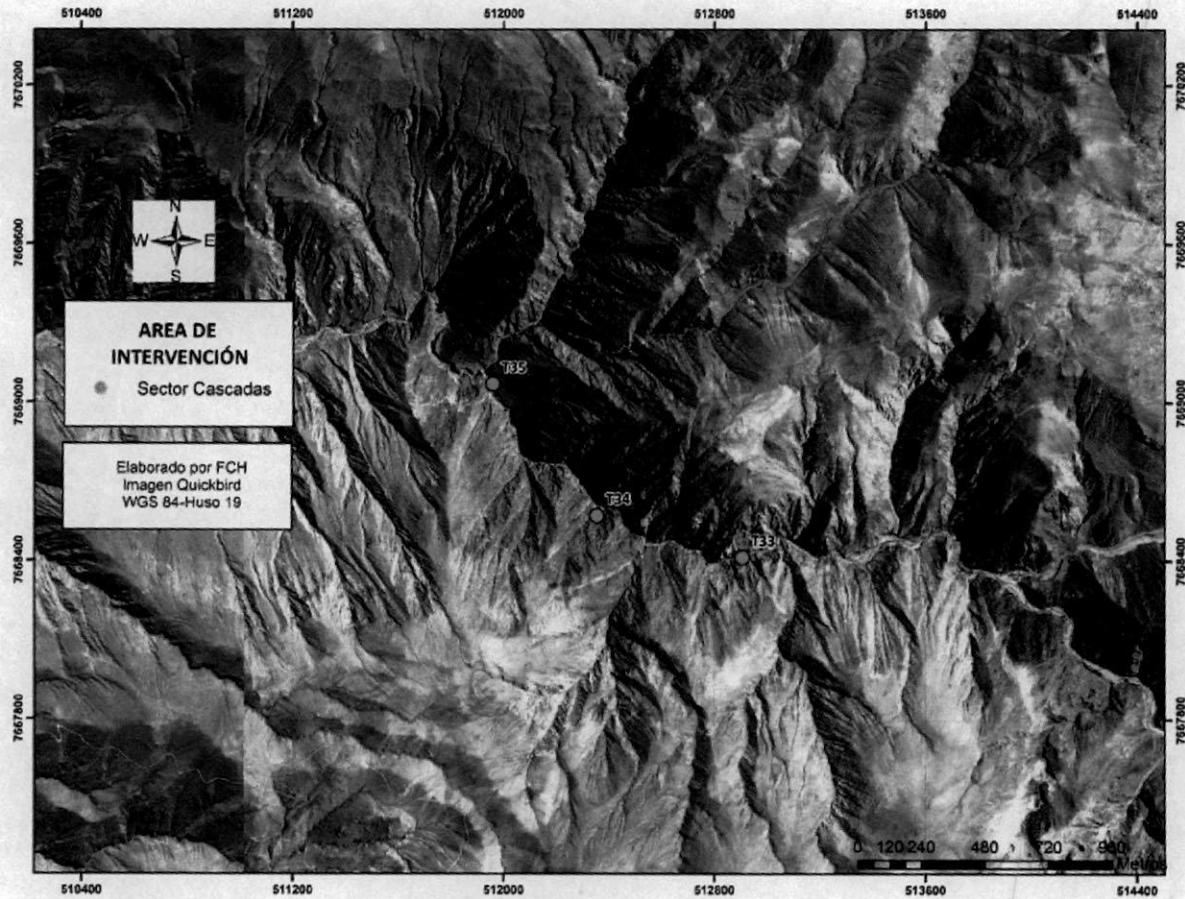
Figura 8. Mapa Sector las Cascadas

En este sector se contemplaron 3 tramos, desde el tramo 33 hasta el 35, los cuales se distribuyen de la siguiente manera:

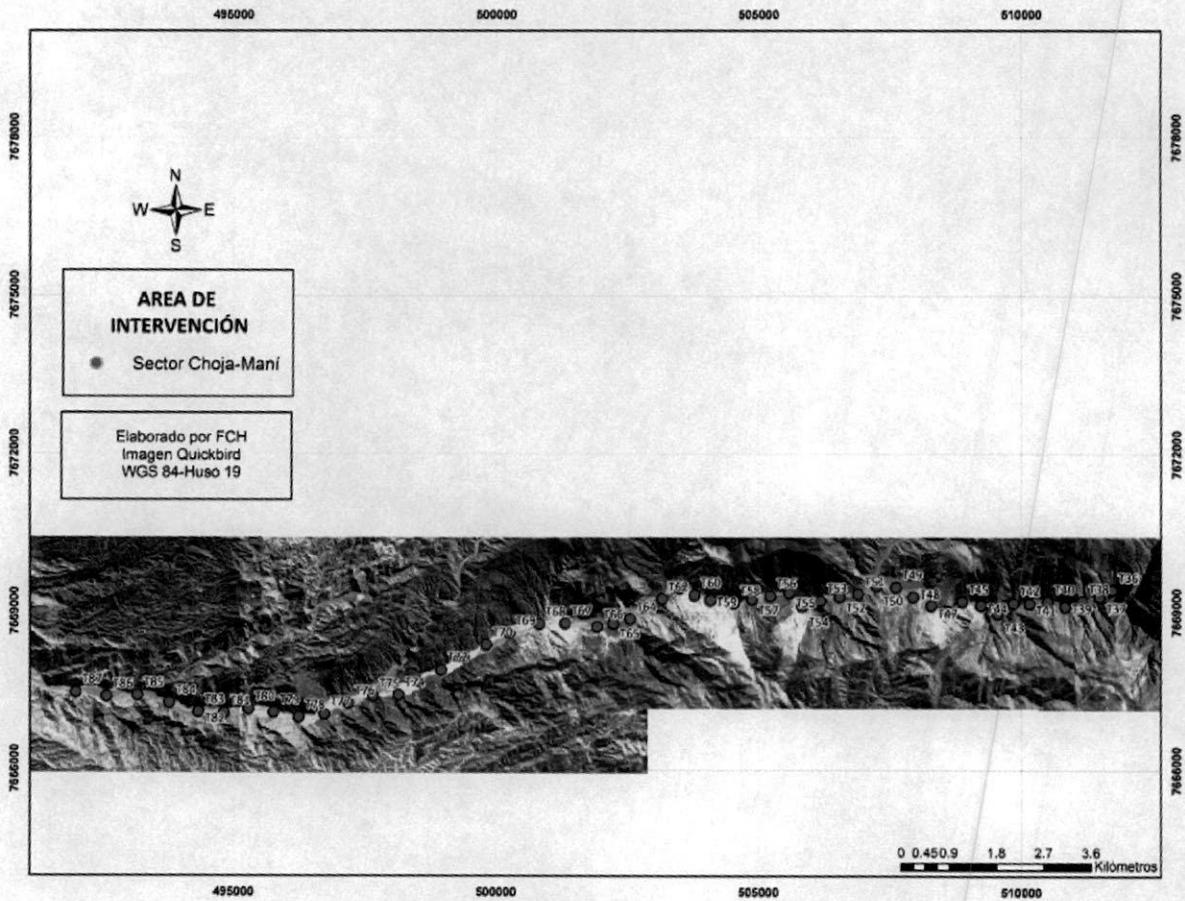
Figura 10. Mapa Sector Choja/Maní

En este sector se contemplaron 51 tramos, desde el tramo 36 hasta el 87, los cuales se distribuyen de la siguiente manera:
