Informe Final y Certificación

Tendido y soldadura de tuberías HDPE

Jesmin Ltda.

Faena Teck Quebrada Blanca

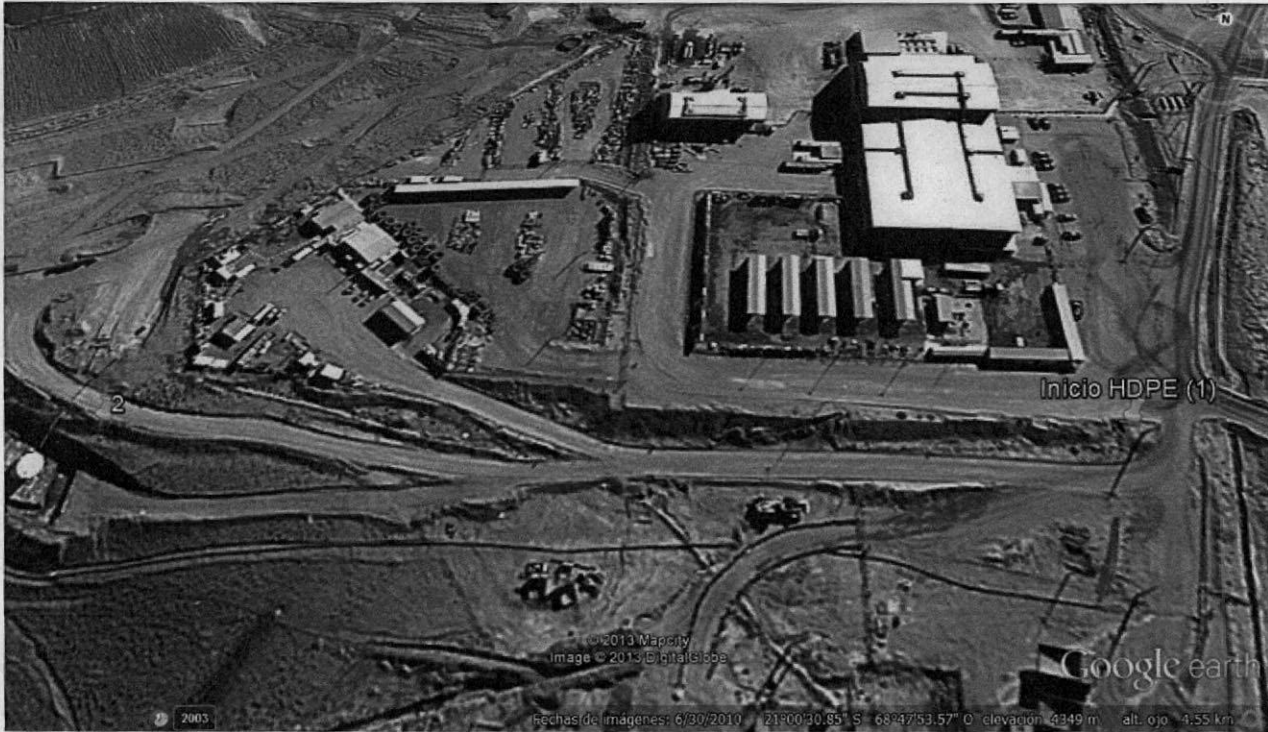
Imagen 1: Perspectiva satelital inicio Tendido HDPE

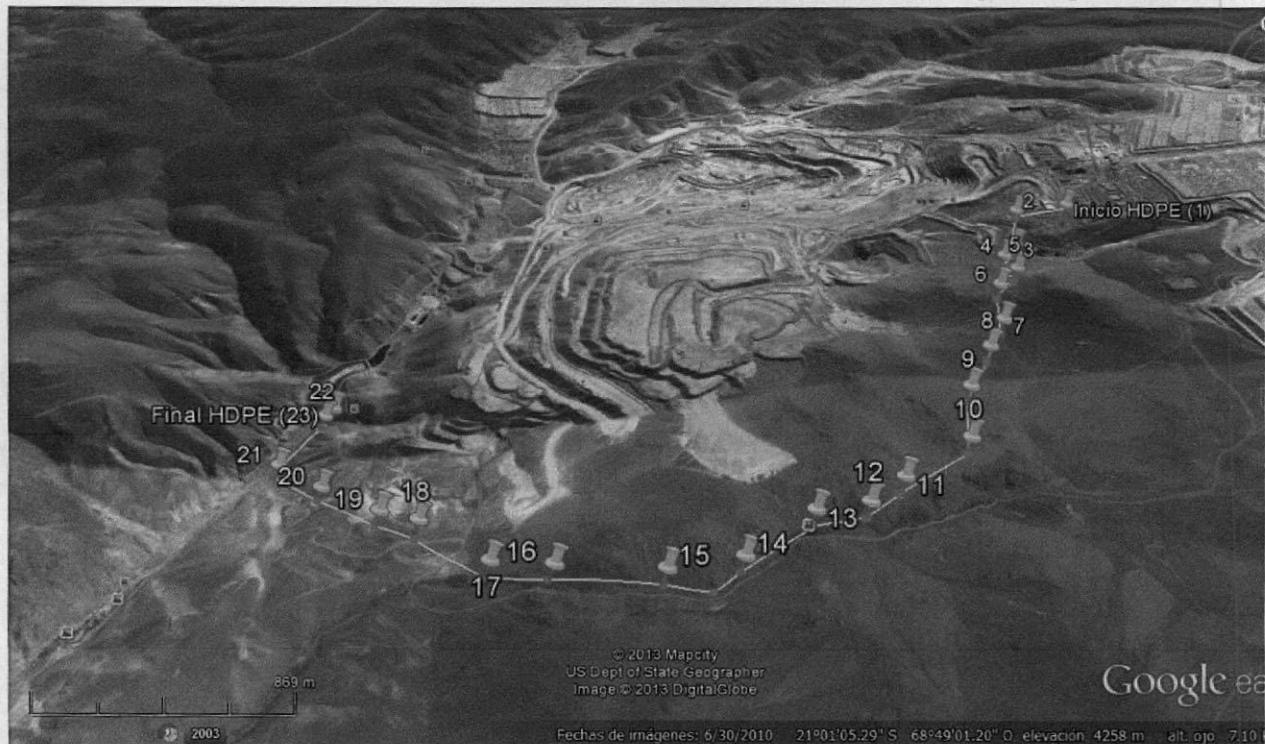
Imagen 2: Perspectiva satelital Tendido HDPE, utilizando herramienta regla Google Earth

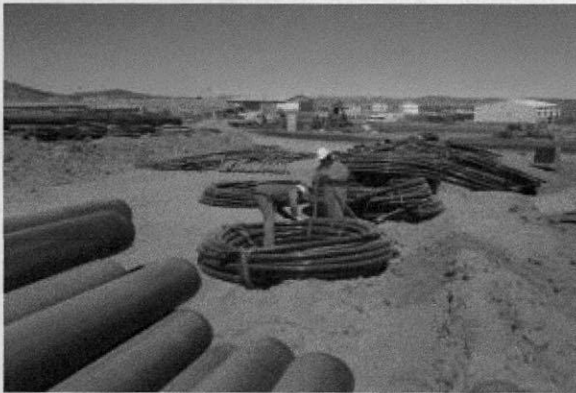
Fotografía 1: Retiro de Tuberías en bodega Teck

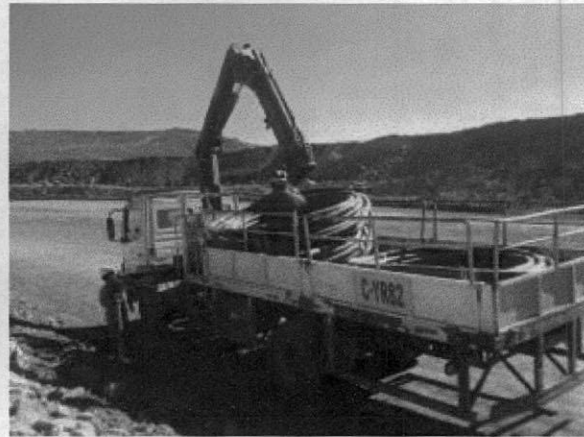
Fotografía 2: Traslado de tuberías desde bodega hacia punto de trabajos

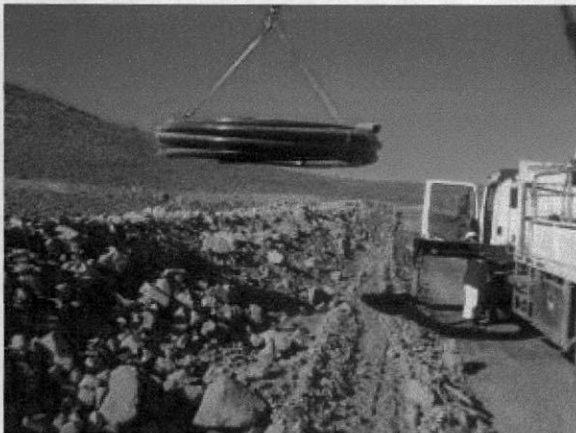
Fotografía 3: Posicionamiento de tuberías en punto de trabajo

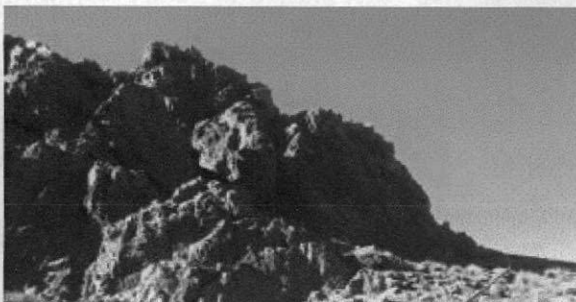
Fotografía 5: Tendido de línea HDPE.

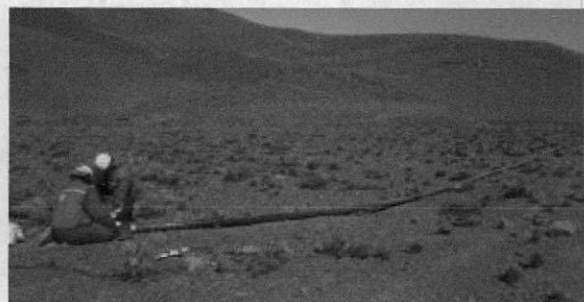
Fotografía 6: Termofusión de tuberías

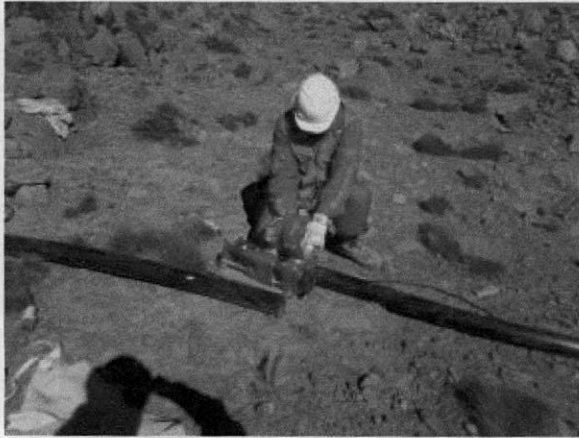
Fotografía 7: preparación para Termofusión de Tuberías

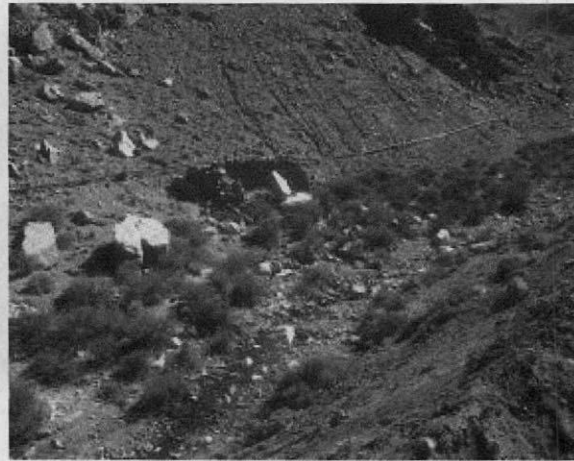
Fotografía 8: Tendido HDPE evitando flora del lugar

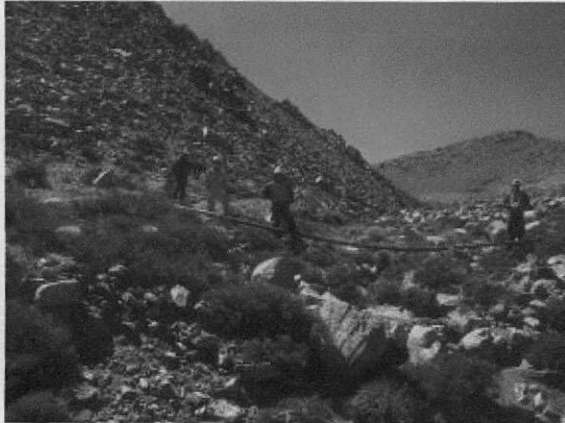
Fotografía 9: Tendido en falda de cerros, para evitar pasar por bofedales

3.1.6.- Tendido por quebrada Choja: Línea se extiende por falda de cerro para evitar cruzar Bofedal de Choja.

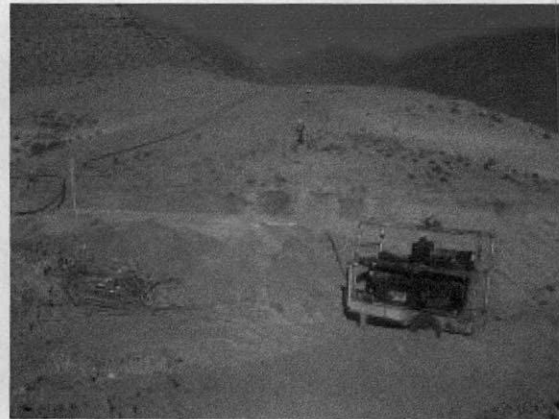
Fotografía 10: Trabajos de tendido HDPE

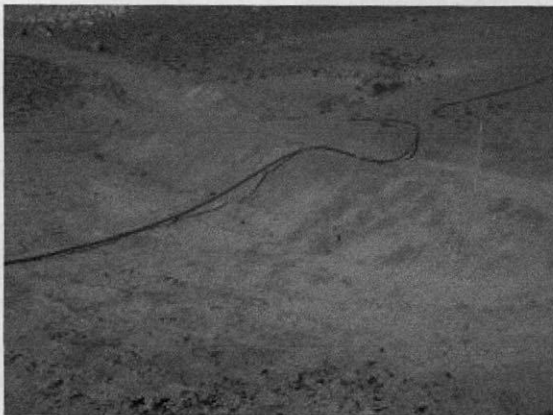
Fotografía 11: Línea de HDPE en cruce camino

Nota: Se realizaron dos cruces de camino Minero con el apoyo de equipos Teck (excavadora Mina)

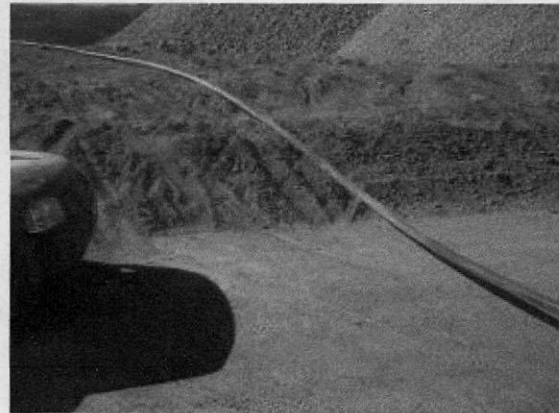
Fotografía 12: Línea HDPE en cruce camino minero

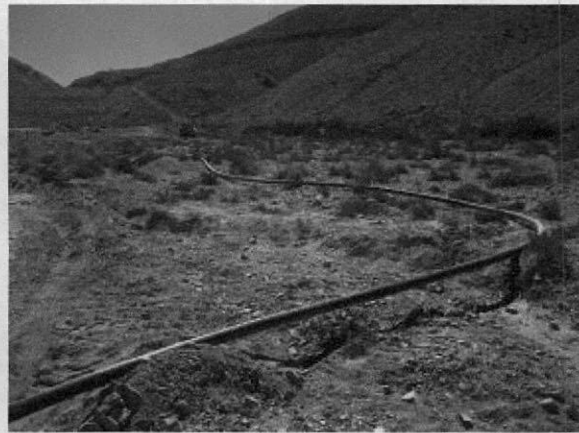
Fotografía 16: Tendido de Línea HDPE

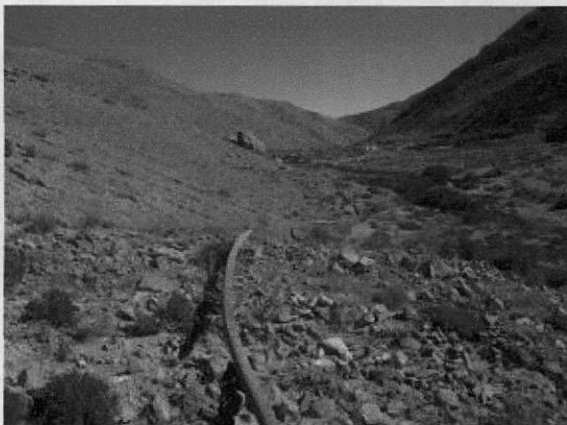
Fotografía 17: Tendido en la falda de cerros para evitar bofedales

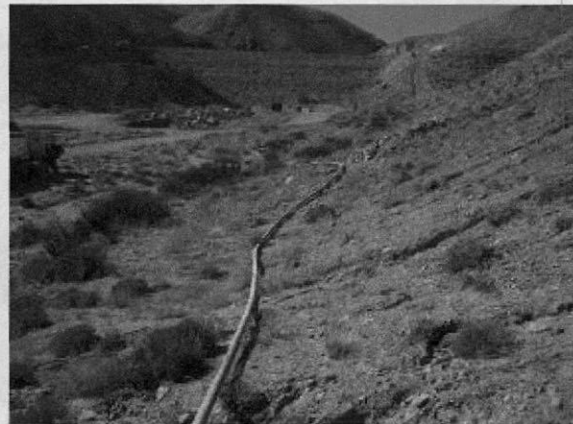
Fotografía 18: Tendido Línea HDPE

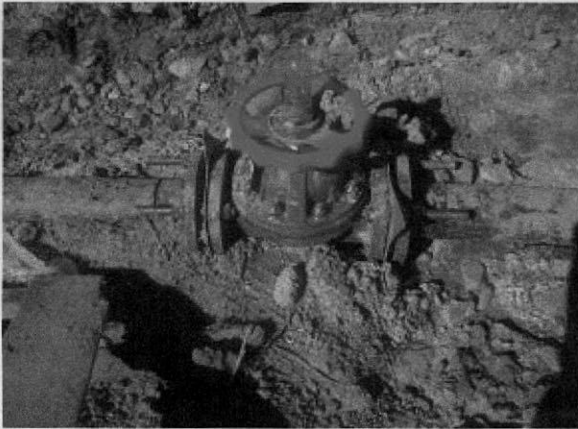
Fotografía 19: Instalación a Válvula de corte

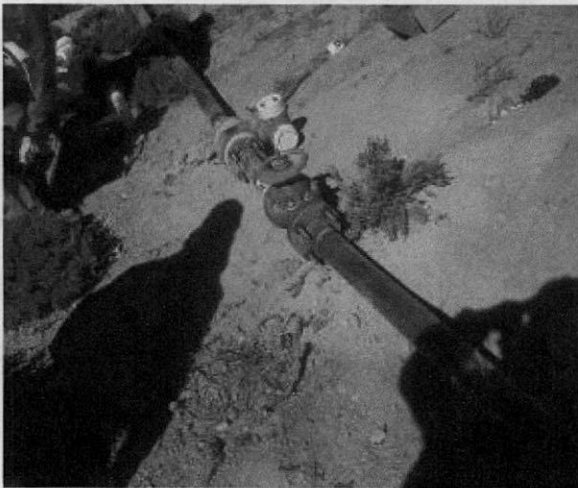
Fotografía 21: Conjunto Válvula y Flujómetro

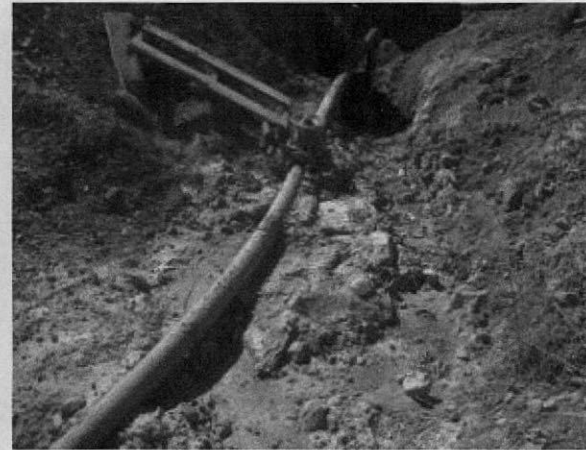
Fotografía 22: Válvula corte principal (inicio tendido tubería)

3.1.1.- Punto de partida, costado planta de tratamientos aguas servidas. Conexión a línea existente e instalación de válvula de corte.
