INFORME FINAL D.

ALMACENAMIENTO DE PEROXIDO DE HIDRÓGENO

INFORME FINAL DE CUMPLIMIENTO PUNTO (D.) PROCESO DE SANCION REFERENTE AL ALMACENAMIENTO DE LOS ESTANQUES DE PERÓXIDO DE HIDRÓGENO.**PROGRAMA DE CUMPLIMIENTO AMBIENTAL.**

INFORME DE SEGUIMIENTO F4.

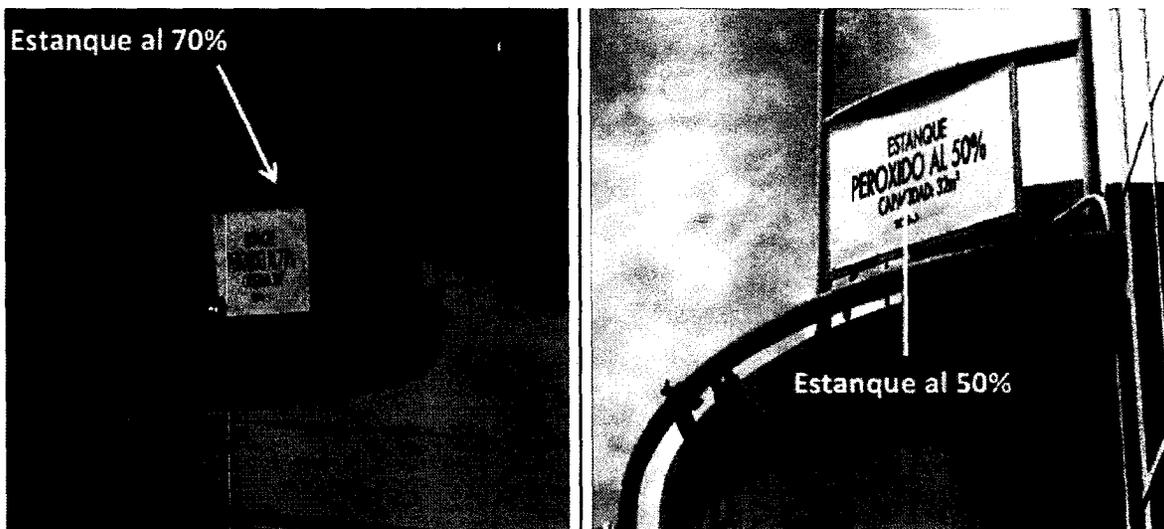
Imagen 1. Fotografía del día de la inspección.

D.1) La existencia de tres estanques de almacenamiento de Peróxido de Hidrógeno (H₂O₂), cada uno con una capacidad de 32m³.

En el momento de la fiscalización, el sector de los estanques de Peróxido de Hidrógeno, se encontraban según la imagen 1.

Los carteles dispuestos en el área poseen un error de escritura, dado que la capacidad de los estanques corresponde a 30 m³. En este sentido, el Anexo N°3 del programa de cumplimiento presentado por Bullmine a la Superintendencia, dan cuenta y acreditan el verdadero volumen de estos estanques.

Sin perjuicio de lo anterior, en el mismo Anexo N°3 se reconoce que efectivamente existe un estanque de 30 m³ adicional al autorizado y, para poder cumplir con la RCA N°10/10, se propuso en el programa de cumplimiento, desconectar e inhabilitar uno de ellos.

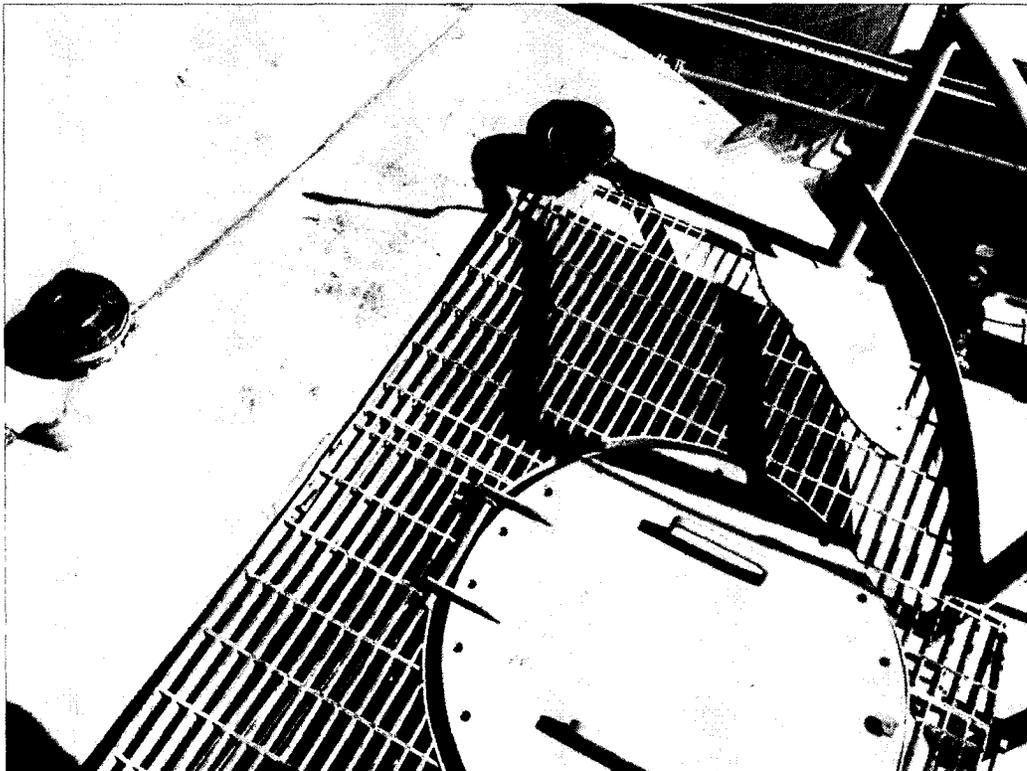
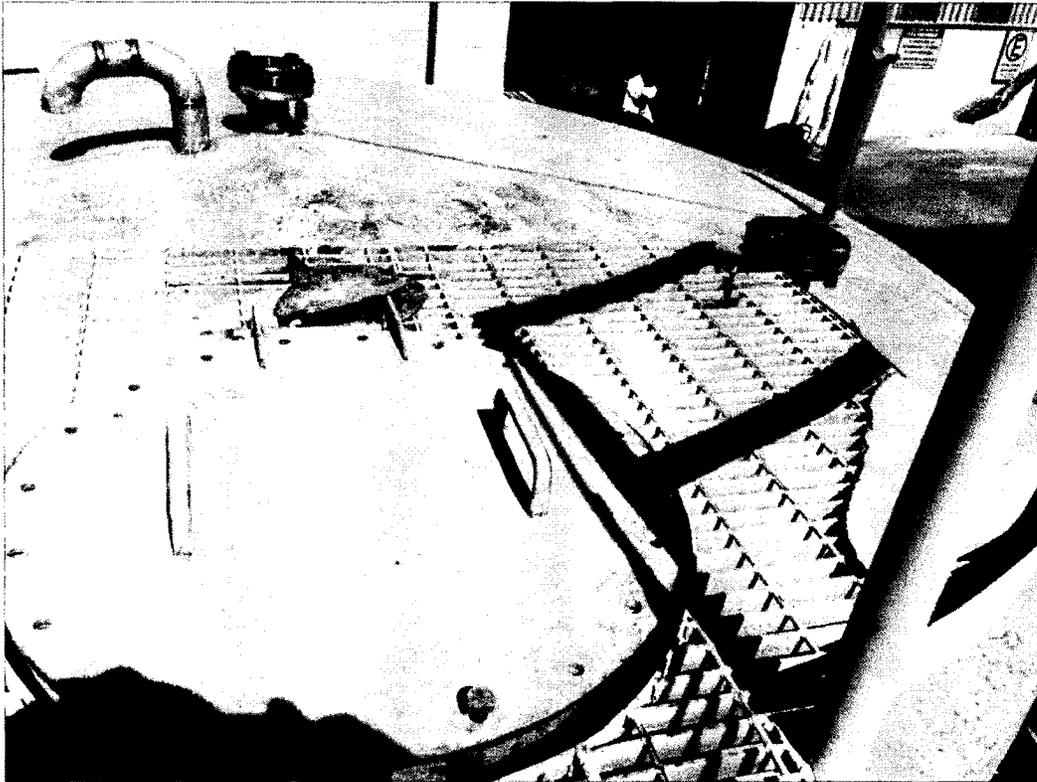
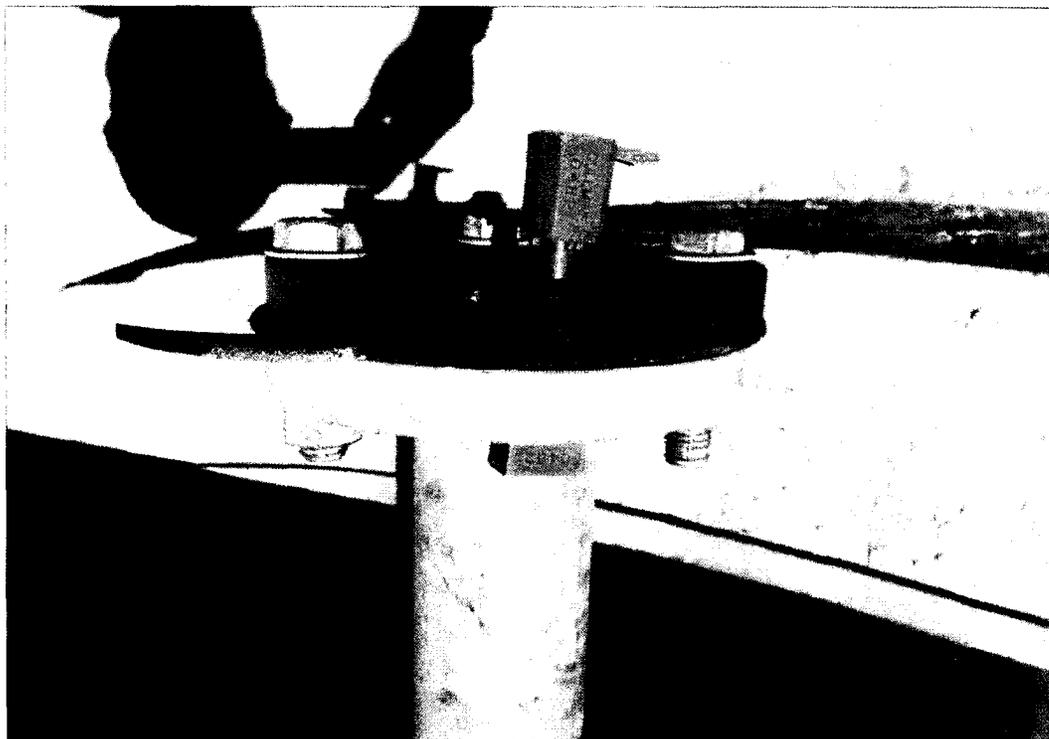
Adicionalmente, en las entradas y salidas del estanque se instalaron sellos de seguridad que aseguran la inviolabilidad del sistema. Estos sellos poseen una secuencia única y son utilizados en los embarques por aduanas.

Los sellos instalados en el estanque de peróxido son de color celeste y poseen la siguiente numeración:

- 0478
- 0479
- 0480
- 0482
- 0483

La instalación de los sellos de inviolabilidad se muestra en las imágenes que figuran a continuación:

Imagen 6. Instalación de sellos de inviolabilidad.

Adicionalmente para otorgar una mayor seguridad, la empresa instaló sellos de inviolabilidad de color celeste, los cuales se aprecian en las imágenes precedentes.

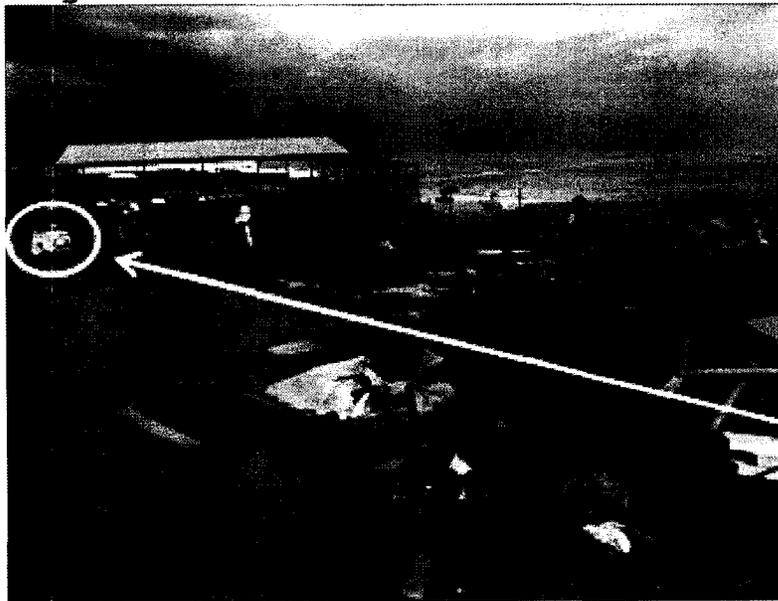
Imagen 1. Fotografías tomadas en el minuto de la inspección SMA (17 y 18 de Enero)

F.4) La existencia de residuos no peligrosos dispersos a un costado del patio de residuos peligrosos, dispuestos directamente sobre el terreno natural, sin radier, ni cierre perimetral.

Con la finalidad de otorgar una solución rápida, posterior a la fiscalización se comenzó a habilitar un área provisoria de salvataje.

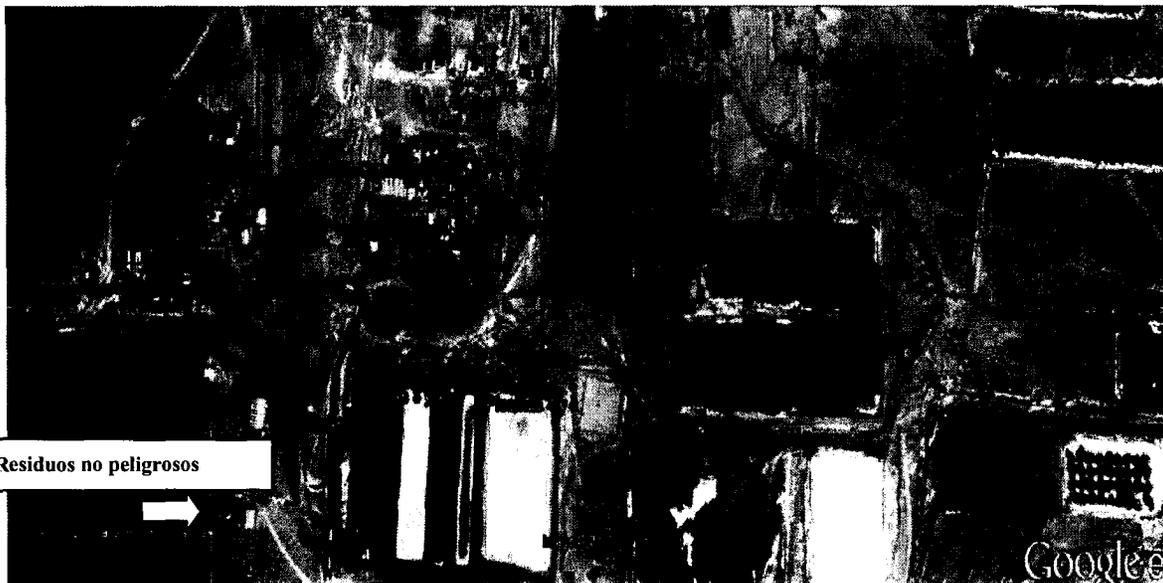
Imagen 2. Localización de residuos

En el sector de salvataje se encontraban dispersos residuos industriales asimilables a doméstico y material de construcción que podía ser reutilizado.

Para conseguir habilitar y limpiar el área, se limpió el sector, donde se procedió a seleccionar y categorizar el tipo de residuos existentes.

En el lugar se encontraron, plásticos no contaminados, fierros y pallet de madera, entre otros.

1. Chatarra: retirado por Alexis Díaz y dispuesto en RECMETAL, localizado en Alto Hospicio, Guía de egreso N° 02573 de Bullmine.
2. Residuo HDPE: retirado por Proambiente y dispuesto en la empresa Reciclaje del Norte, localizada en Alto Hospicio, Guía de egreso N° 02578
3. Otros residuos industriales: retirados por Proambiente y dispuestos en vertedero Municipal de Pozo Almonte, Guía N°02579.
