EN LO PRINCIPAL: INFORME FINAL ACCIÓN 4.2.2. DEL PLAN DE ACCIONES Y METAS DEL PROGRAMA DE CUMPLIMIENTO. **OTROSÍ:** ACOMPAÑA DOCUMENTOS

INFORME DE TRABAJOS REALIZADOS:

**“INSTALACIÓN DE FLUJOMETROS
CALENTADORES Y CALDERAS”**

INFORME TRABAJOS REALIZADOS INSTALACION DE FLUJOMETROS

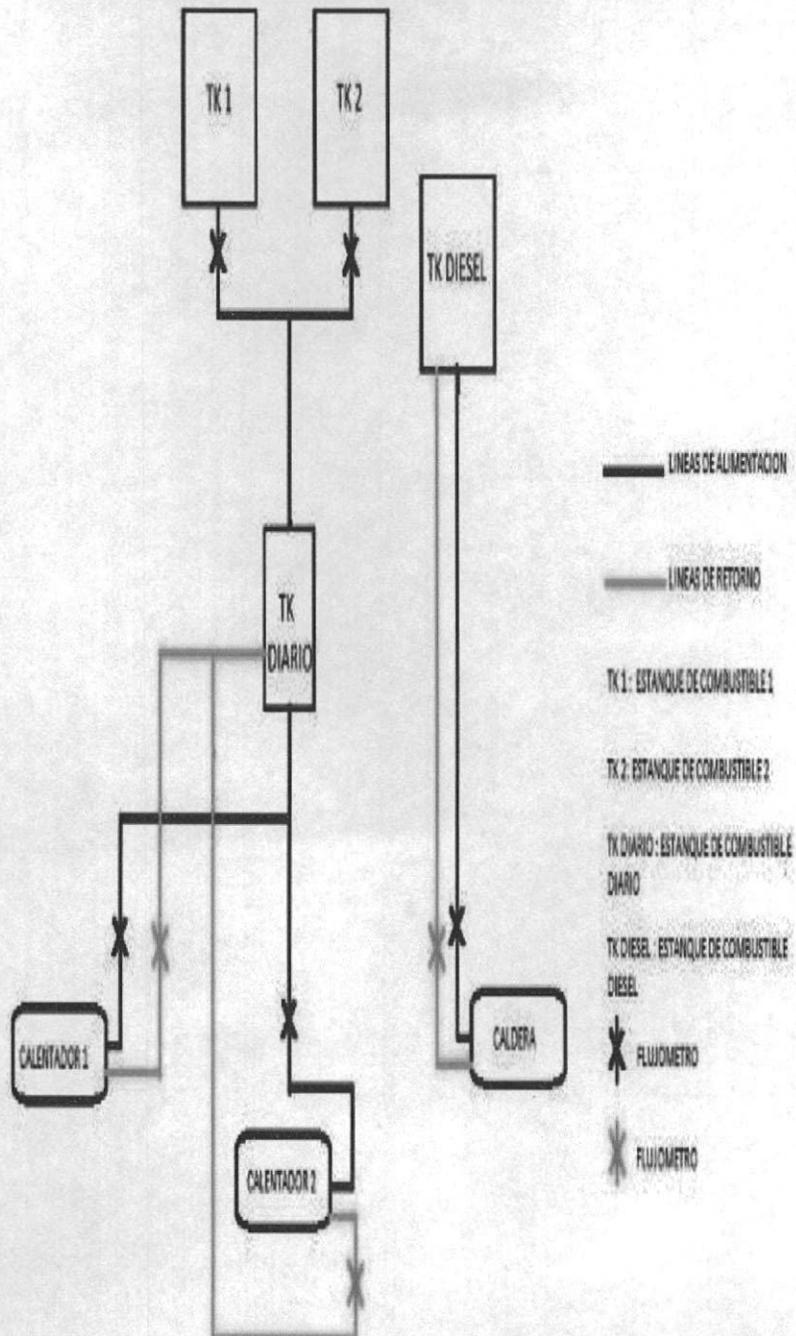
Plano de distribución de flujometros a instalar en calentadores Planta.

NOTA: en calentadores N°1, 2, y 3 de planta no se instalan flujometros de alimentación diesel debido a que ya se encuentran instalados

Como primer trabajo se instalan 02 flujometros, uno en línea de retorno bancker y otro en línea de retorno diesel en calentador de planta N°1 y en las líneas nuevas que no están conectadas aun.

Como segundo trabajo se instalan dos flujometros, uno en línea de retorno bancker y otro en línea de retorno diesel en calentador N°2 de planta y en líneas nuevas que no están conectadas aun. (Imagen N°6)

Como tercer trabajo se instala un flujometros en caldera de vapor N°1 de planta en la línea ya existente. (Imagen N°7)

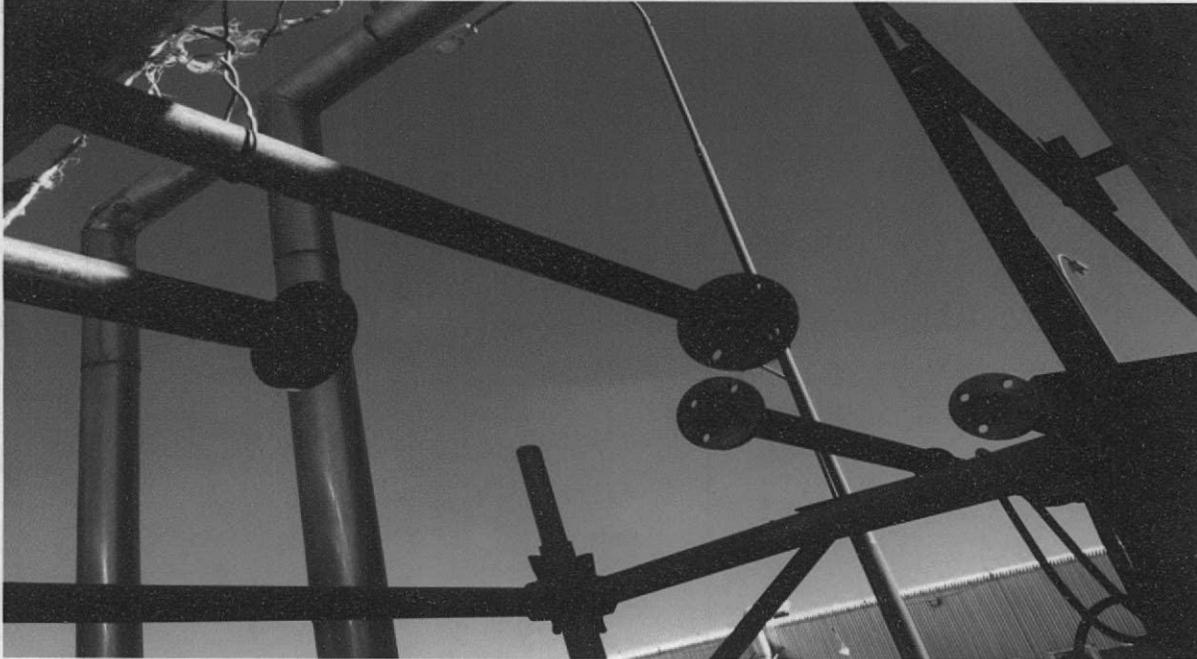
Imagen N°1: Corte de cañerías e instalación de flanges

Se ubica la mejor posición para instalar los flujometros en las cañerías correspondientes a retorno diesel y retorno bancker, se corta la cañería de 1 1/2" y se le retira un tramo de 530 mm. Posteriormente a una distancia de 300 mm del corte anterior se procede a cortar la línea de 2" y se retira el tramo de 530 mm (Imagen N°1).

En los cuatro cortes anteriormente realizados se proceden a instalar flanges de 2" a los que se les realiza soldadura con arco manual E-7018 3/23" (Imagen N°1), luego a la unión de soldadura se le realiza prueba de tintas penetrante (Imágenes N°: 2, 3, 4). Luego se posicionan los flujometros ensamblándose con dos pernos para proseguir a instalar empaquetadura de teflón expandido continuando con la instalación de la totalidad de los pernos en los flanges de sujeción, se procede el apriete de los pernos hasta dejar totalmente ensamblado los flujometros de retorno bancker y retorno diesel del calentador N°1 de planta . (Imagen N° 5)

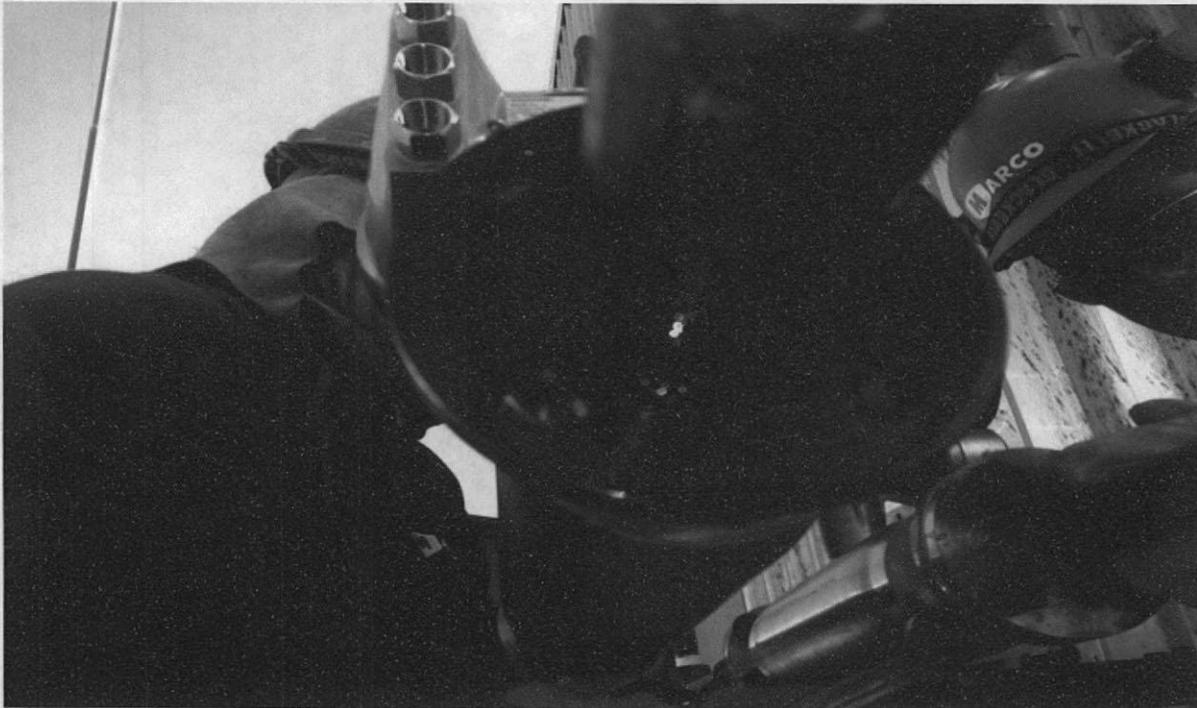
Imagen N°2: Prueba de tintas penetrantes pasó 1

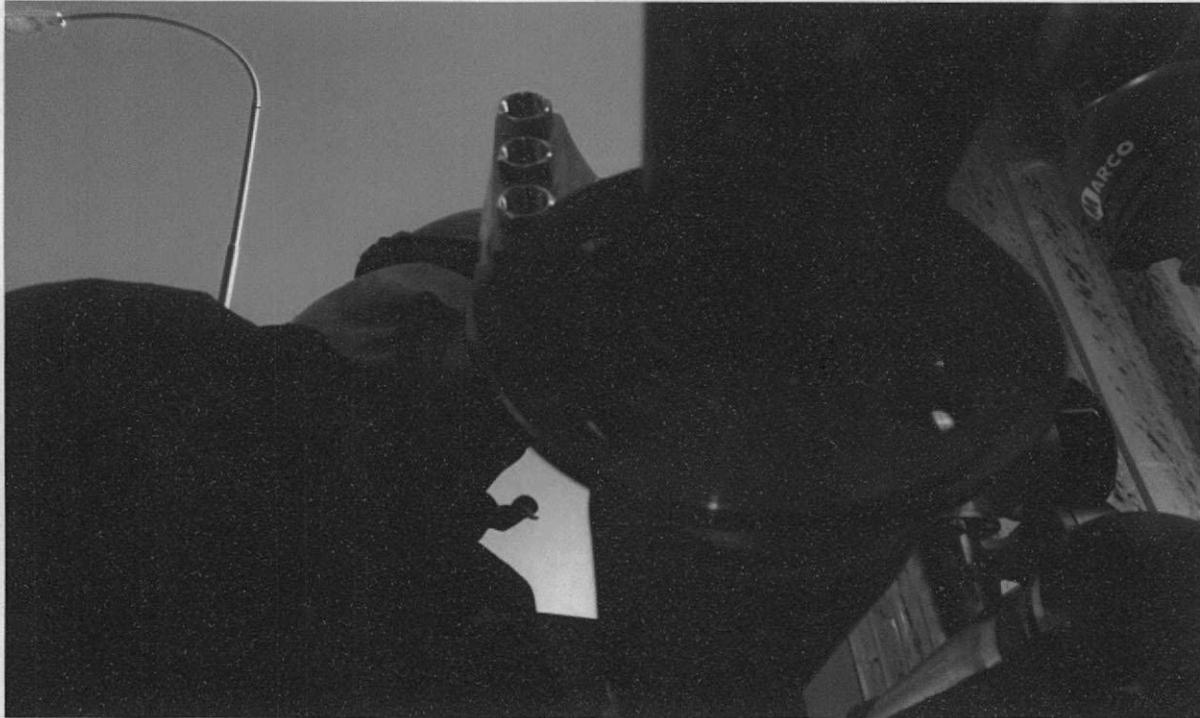
Imagen N°3: Prueba de tintas penetrantes Pasó 2

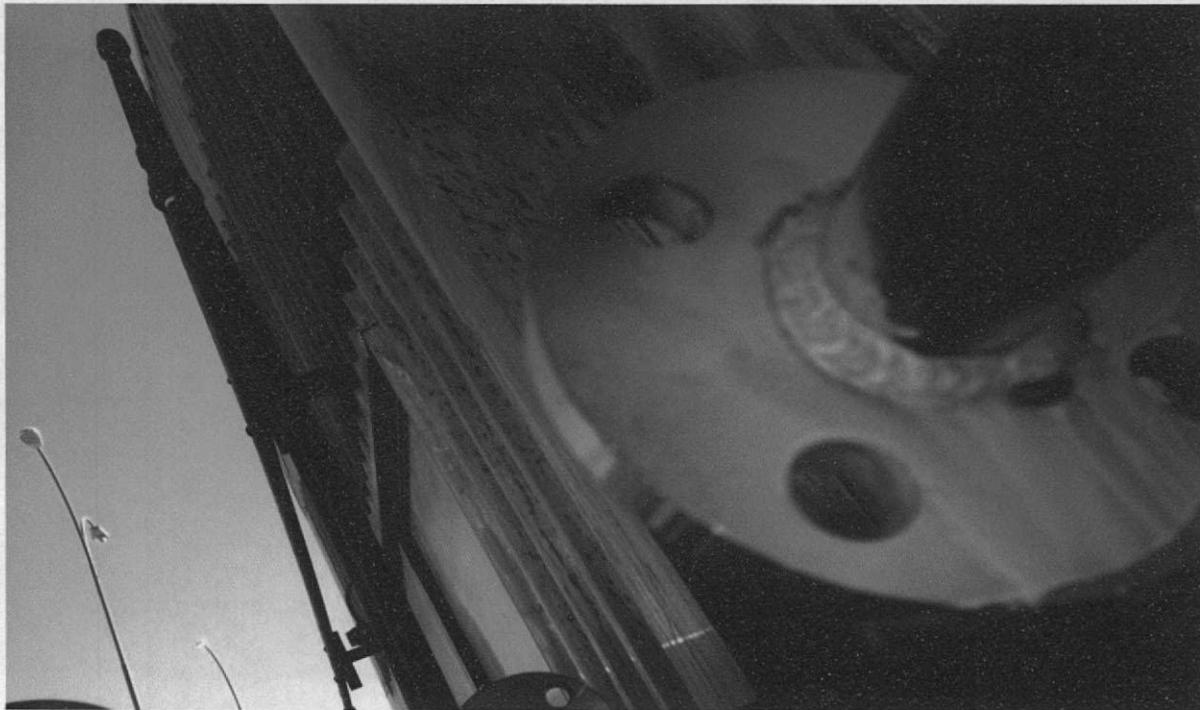
Imagen N°4: Prueba de tintas penetrantes pasó 3

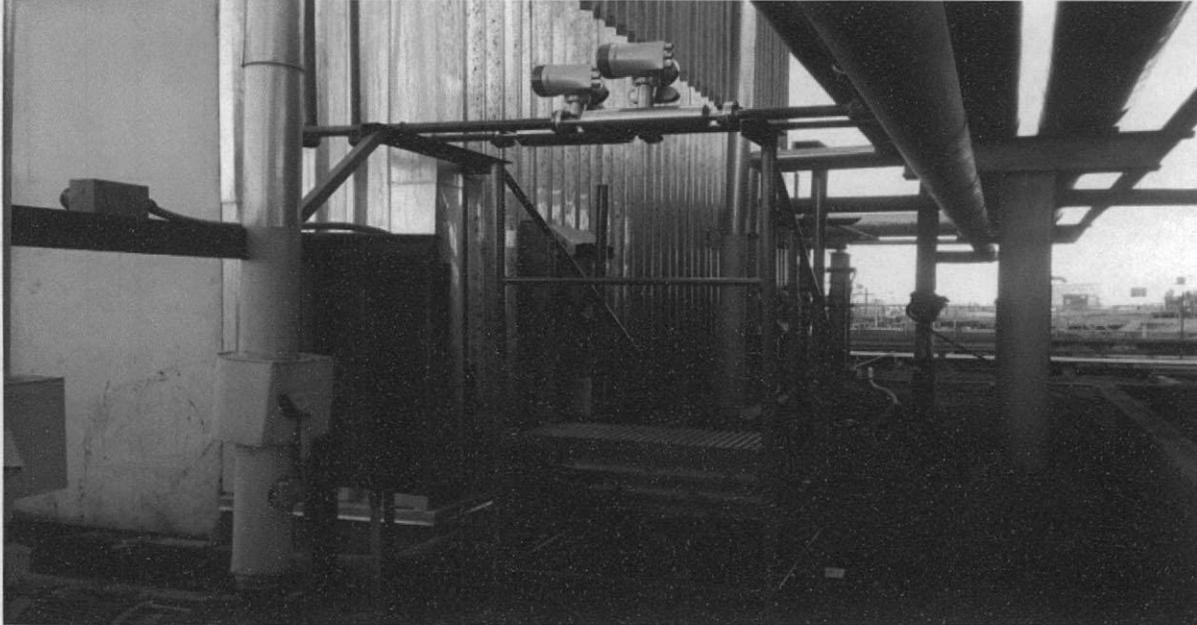
Imagen N°5: Instalación flujometros retorno bancker y retorno diesel calentador N°1 planta y fabricación e instalación de plataforma de lectura de

flujo

Como los flujometros quedaron instalados a unos 2500 mm de altura aprox. del suelo se les realiza una mejora de seguridad y acceso pensando en el operador que los manipulara, para ello se fabrica una plataforma de acceso con escalera y barandas incluidas y con ello el operador tendrá un acceso más expedito para poder realizar la lectura daría de los flujometros (Imagen N°5).

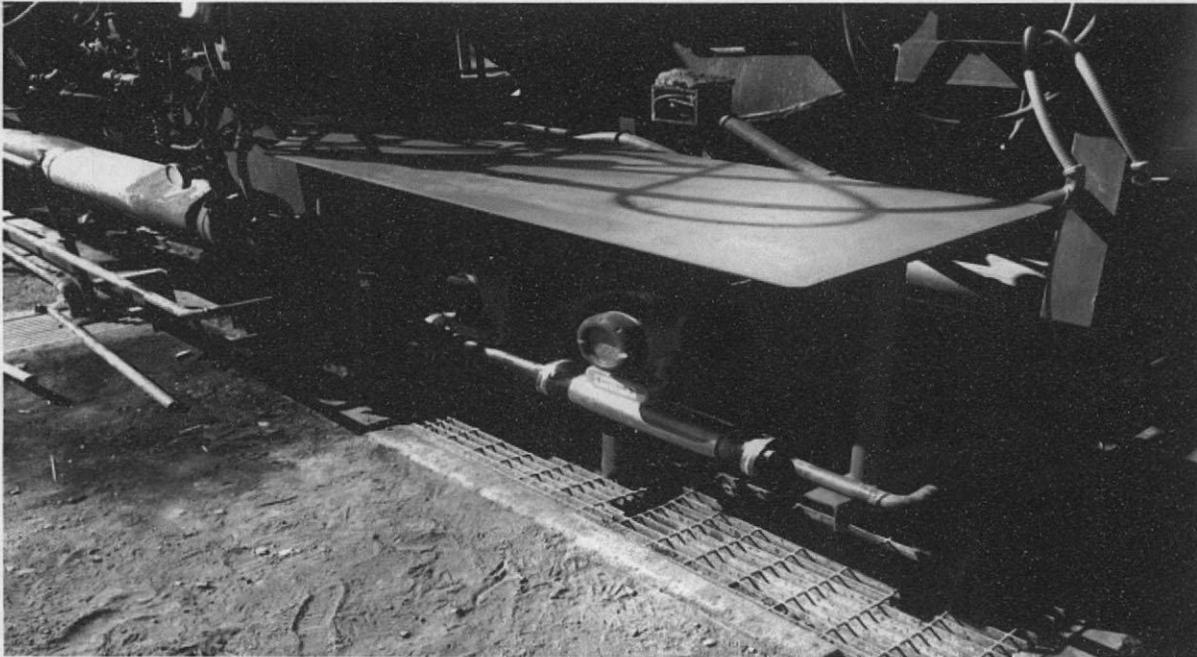
Imagen N°6: Instalación flujometros retorno bancker y retorno diesel calentador N°2 planta

Como trabajo adicional y o mejora se realiza fabricación de líneas de retorno diesel y retorno banker del calentador N°2 de planta y su respectiva Prueba de Presión de 40 y 50 PSI (Imágenes N°: 06, 15, 16).

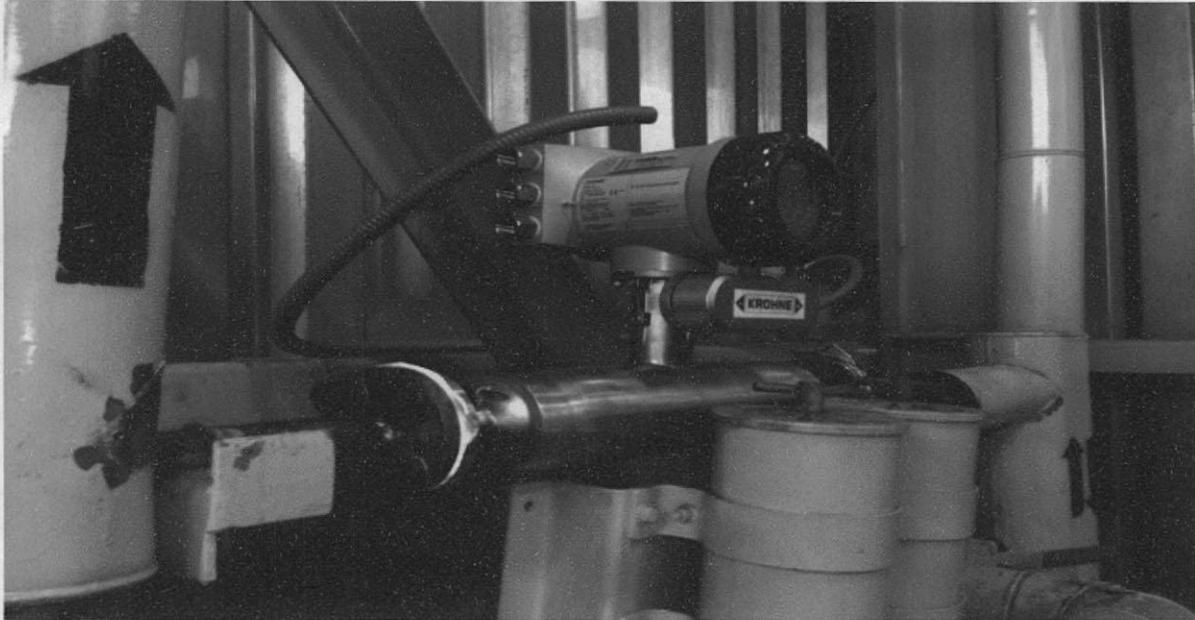
Imagen N°7: Instalación flujometro en línea de alimentación diesel caldera de vapor N°1 planta

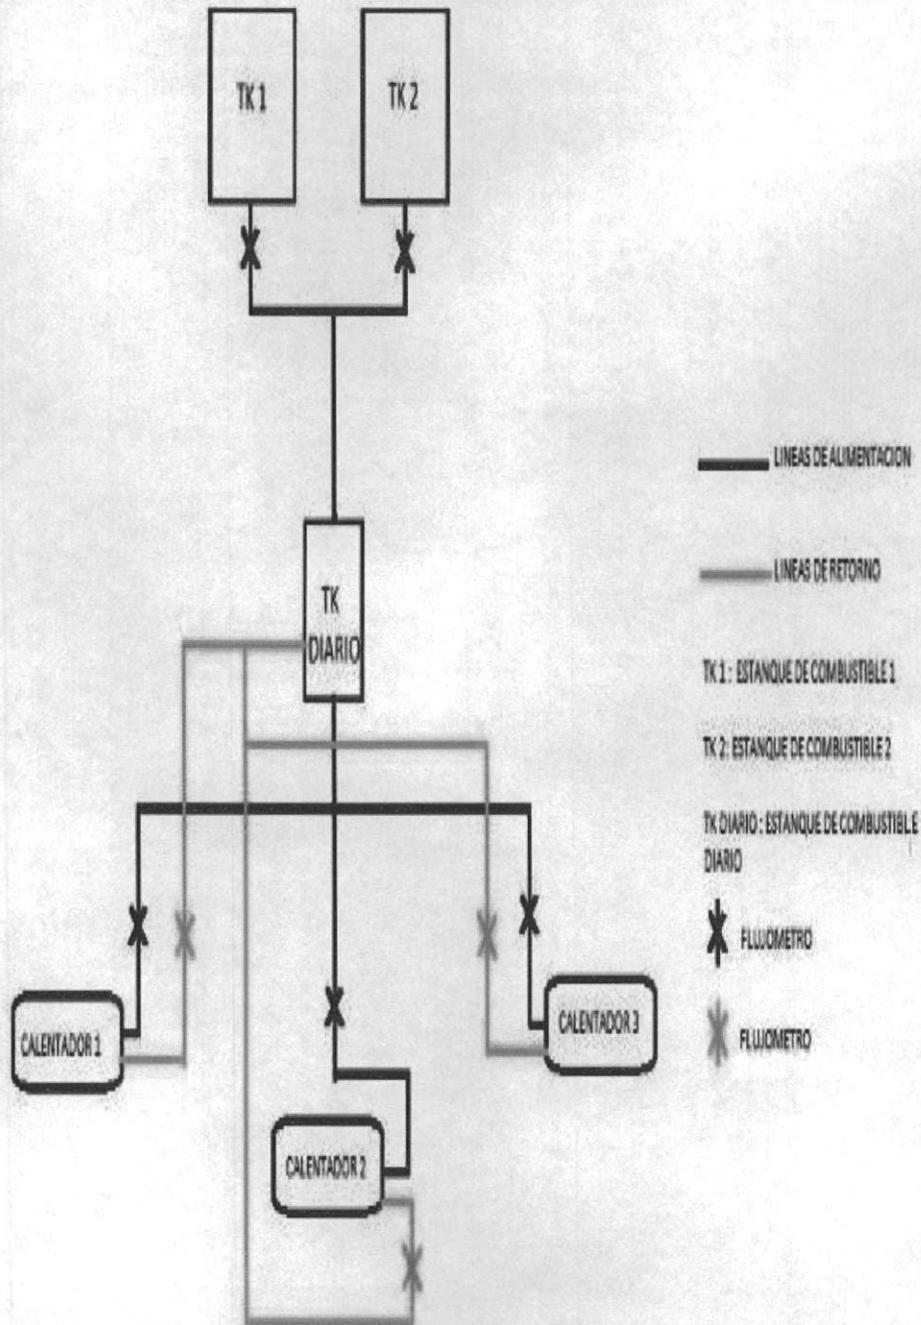
Plano de distribución de flujometros a instalar en calentadores Refino.

Como cuarto trabajo se instalan dos flujometros, uno en retorno diesel y otro en retorno bancker en calentador N°2 de refino y en las líneas ya existentes. (Imagen N°8 y N°9)

Como quinto trabajo se instalan dos flujometros, uno en retorno diesel y otro en retorno bancker en calentador N°1 de refino y en las líneas ya existentes. (Imagen N°10)

Como sexto trabajo se instalan dos flujometros, uno en retorno diesel y otro en retorno bancker en calentador N°3 de refino y en las líneas ya existentes. (Imagen N°11)

Como séptimo trabajo se instala un flujometros en línea de alimentación diesel del TK diario de los calentadores de refino, en las líneas ya existentes. (Imagen N°12)

NOTA: En calentadores N°1, 2, 3, de refino no se instalan flujometros de alimentación diesel debido a que ya se encuentran instalados

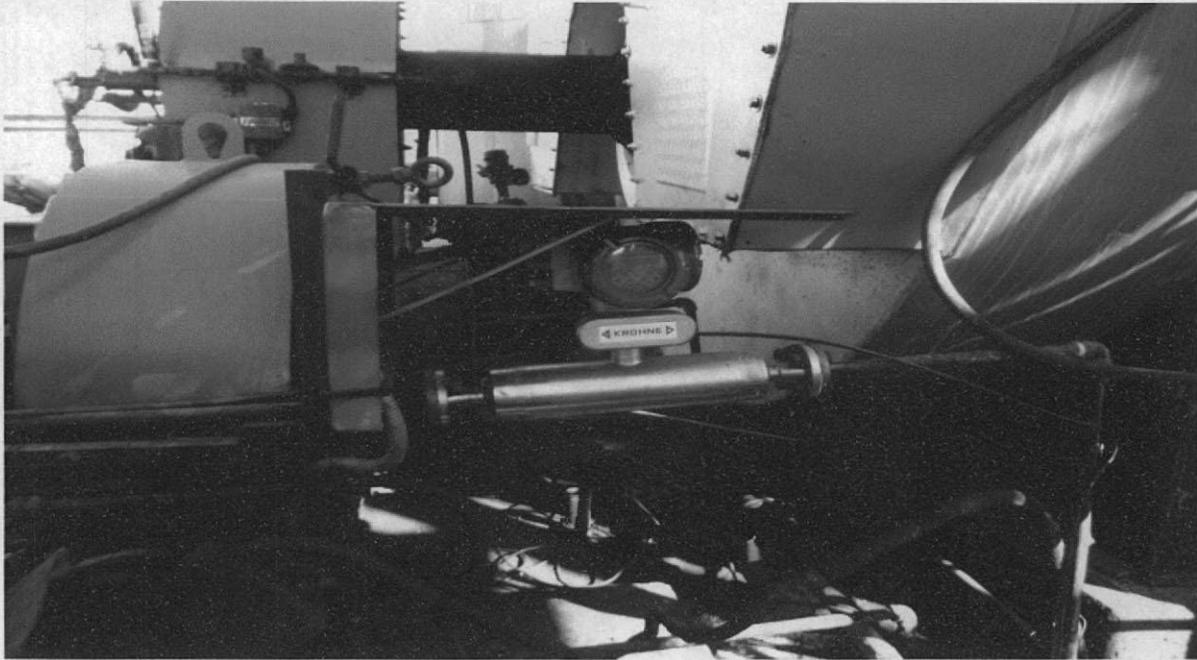
Imagen N°8: Instalación de flujometro en línea de retorno diesel calentador N°2 de refino

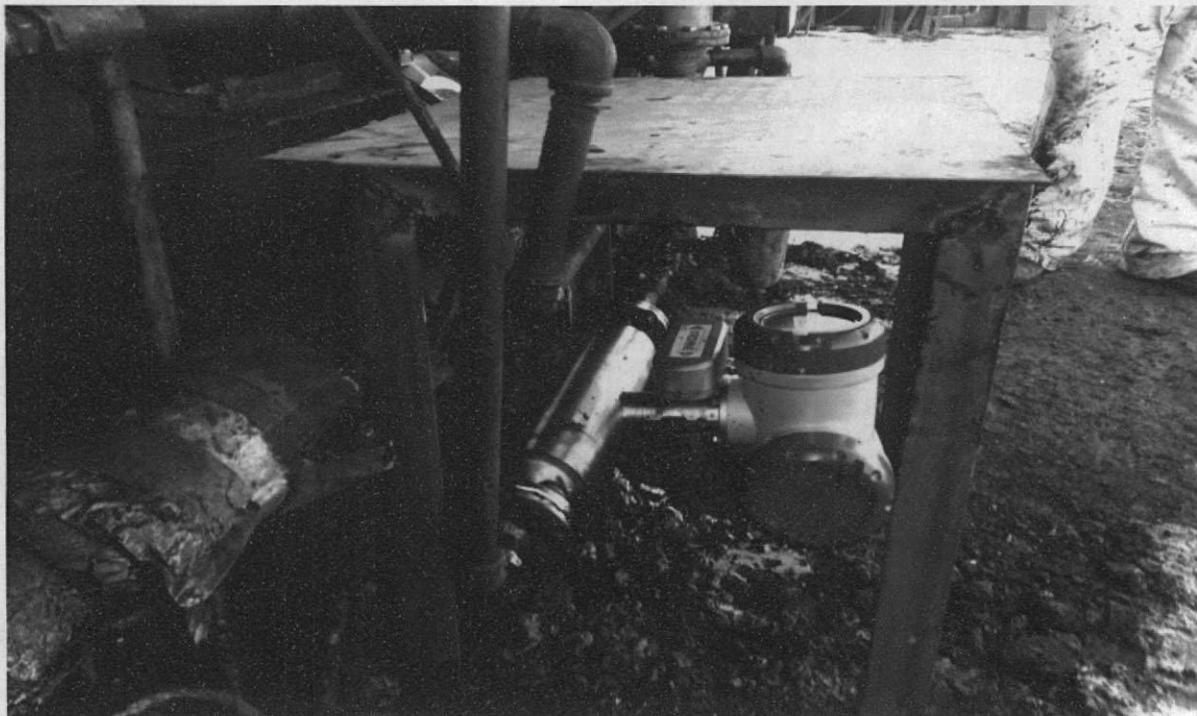
Imagen N°9: Instalación de flujometro en línea de retorno bancker de calentador N°2 de refino

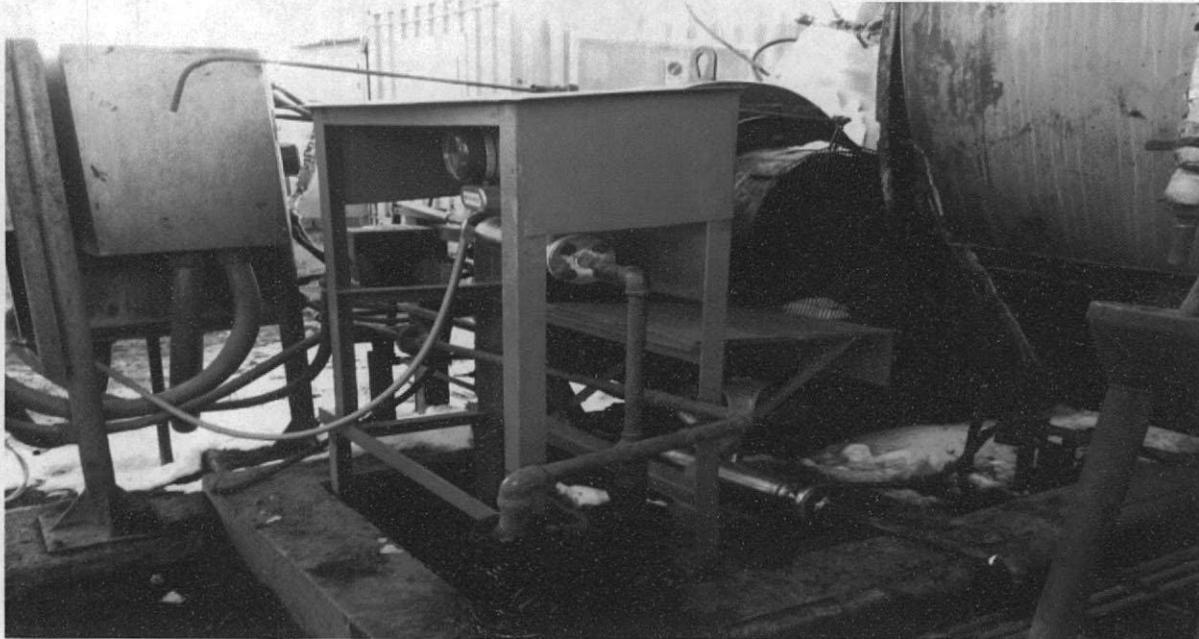
Imagen N°10: Instalación flujometros retorno bancker y retorno diesel calentador N°1 de refino

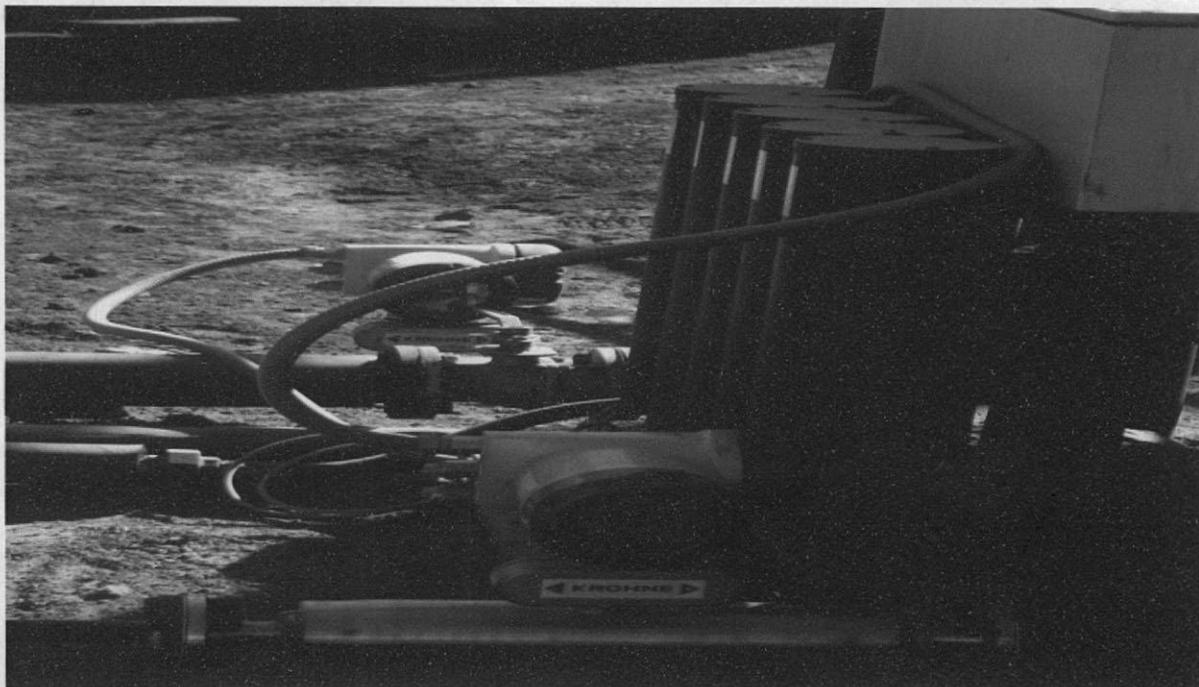
Imagen N°11: Instalación de dos flujometros retorno bancker y retorno diesel calentador N°3 de refino

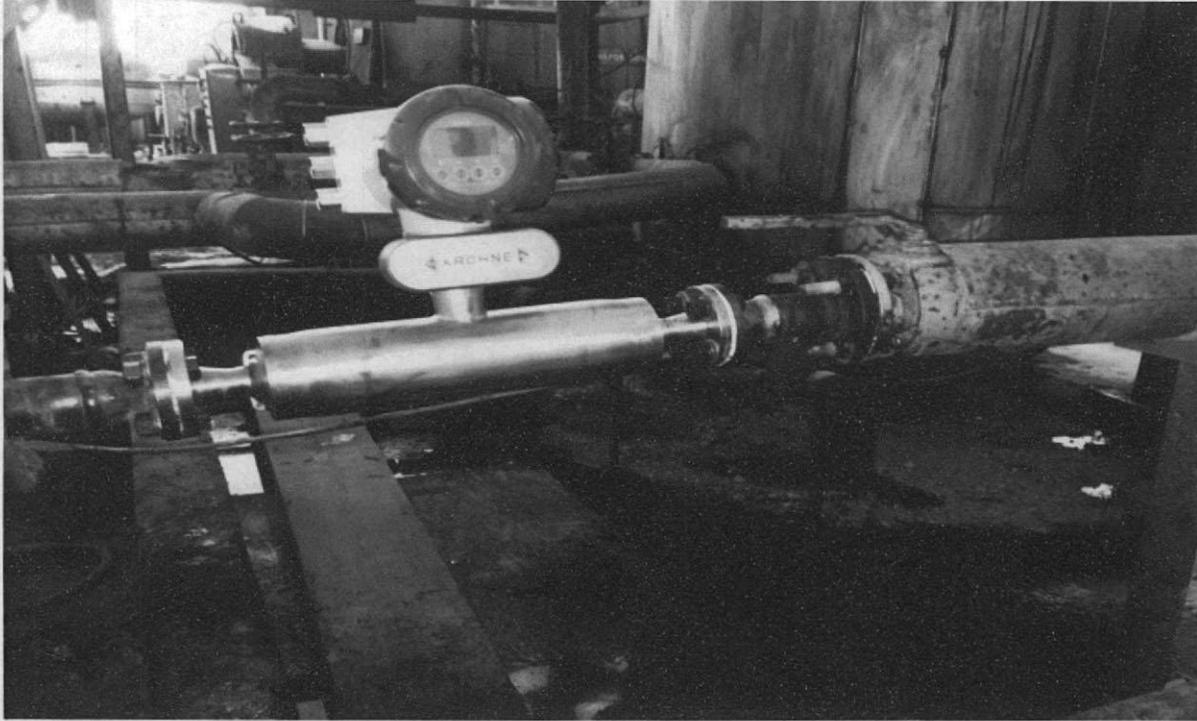
Imagen N°12: Instalación de un flujometro, línea de alimentación diesel TK diario calentadores de refino

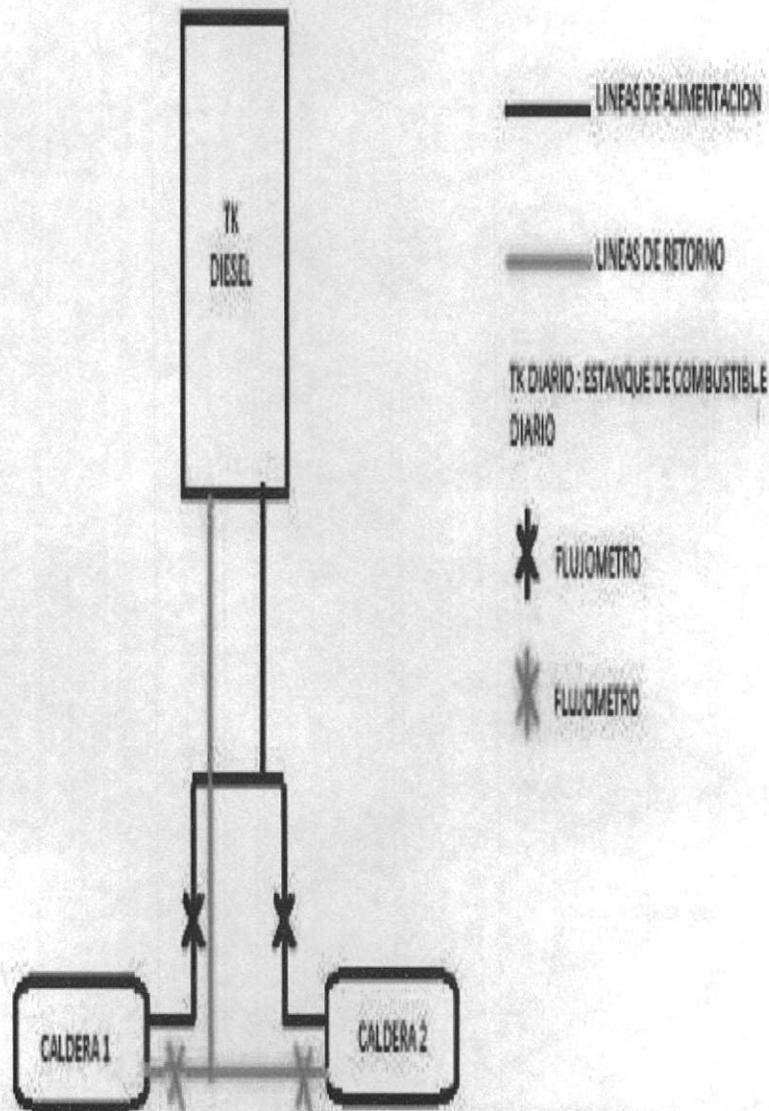
Plano de distribución de flujometros a instalar en calentadores Campamento.

Como octavo trabajo se instalan dos flujometros, uno en línea de alimentación diesel de la caldera N°1 y otro en línea de alimentación diesel de la caldera N°2 de campamento y en las líneas ya existentes (imagen N°13 y 14).

En campamento como no existen líneas de retornos, solamente se instalaron flujometros en líneas de alimentación diesel a las calderas.

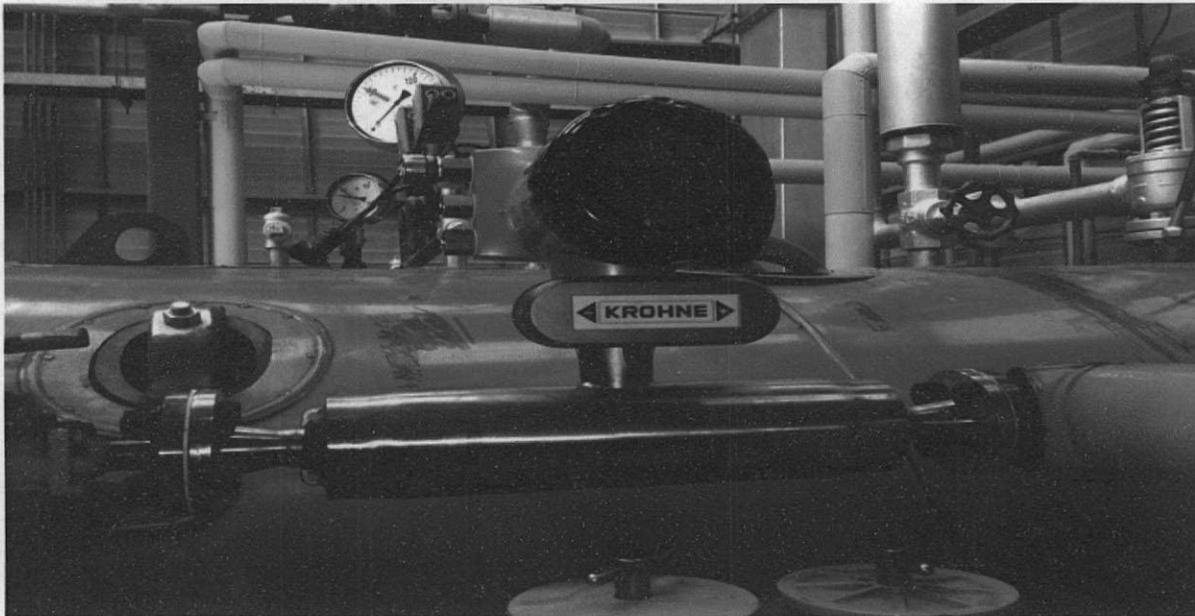
Imagen N°13: Instalación de un flujometros en línea de alimentación diesel en caldera N°1 de campamento

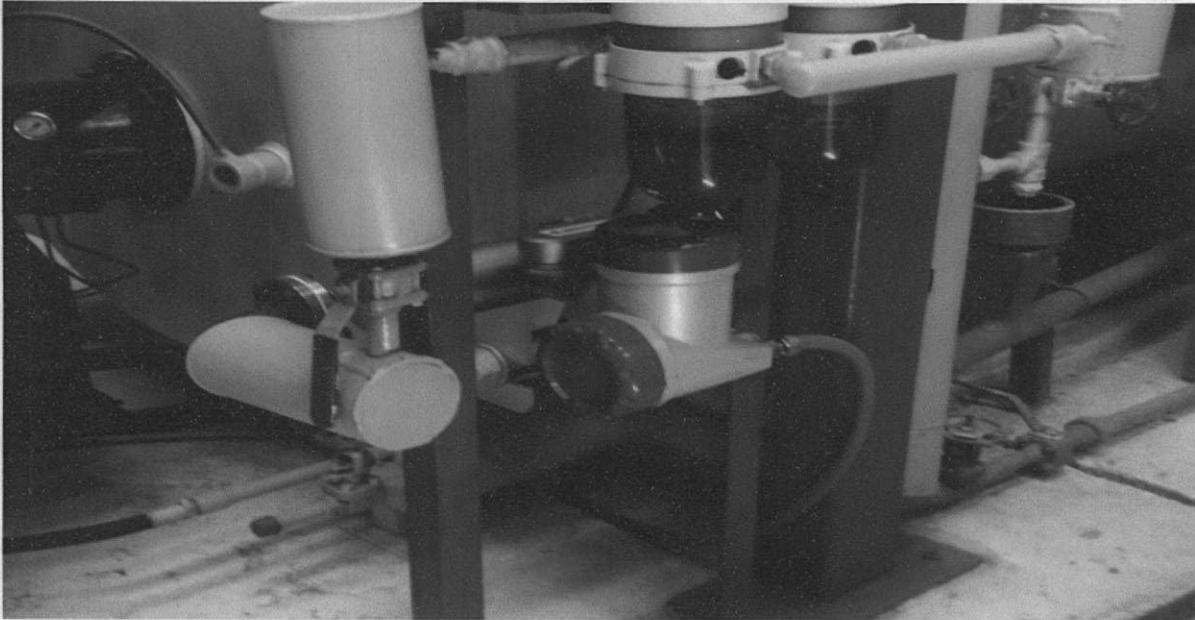
Imagen N°14: Instalación de un flujometros en línea de alimentación diesel en caldera N°2 de campamento

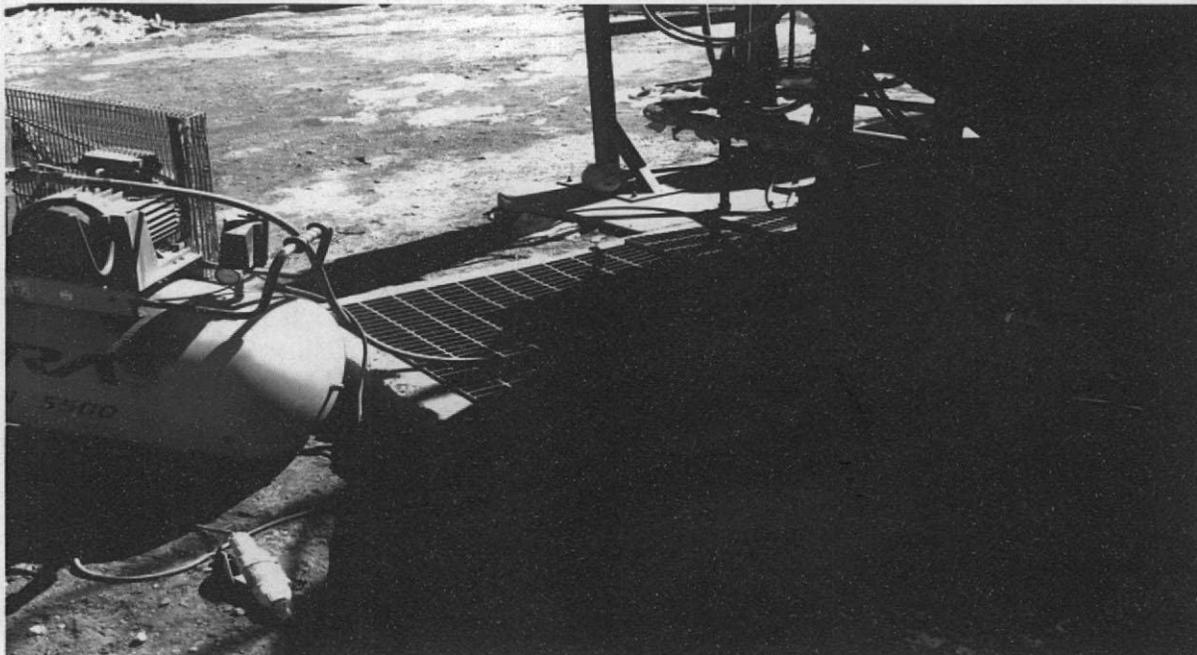
Imagen N°15: Prueba hidráulica de líneas calentador planta

Como anexo al alcance del trabajo ofertado se realiza prueba de presión hidráulica con 50 PSI a las siguientes líneas que estaban montadas y habían sido fabricadas por otra empresa:

1. *Línea de alimentación diesel del calentador N°1 de planta.*
2. *Línea de retorno banker del calentador N°1 de planta.*
3. *Línea de retorno diesel del calentador N°1 de planta.*

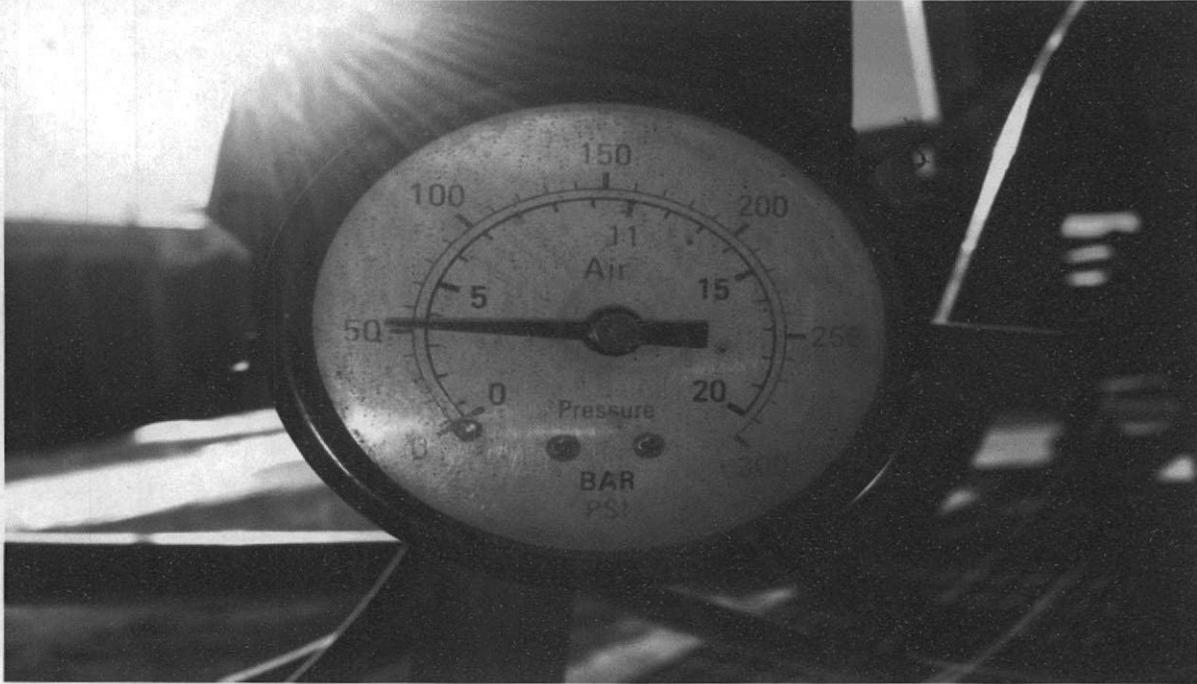
Imagen N°16: Prueba hidráulica 50 PSI

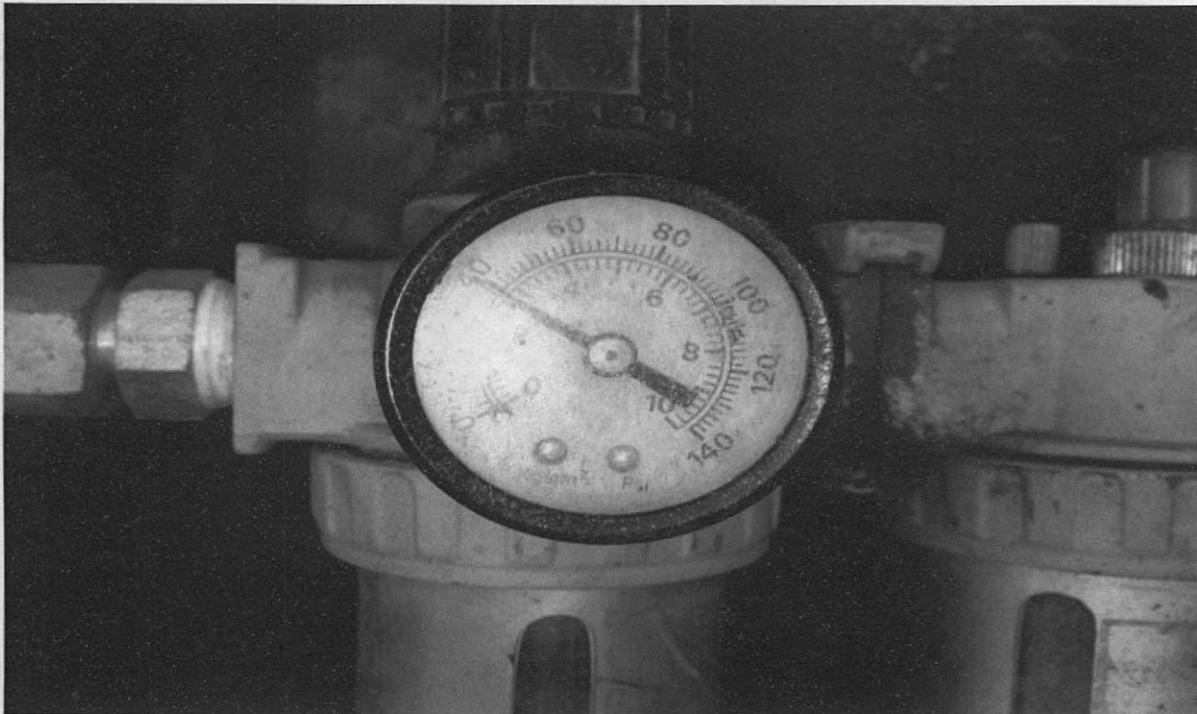
**Imagen N°17: Prueba hidráulica 40 PSI**

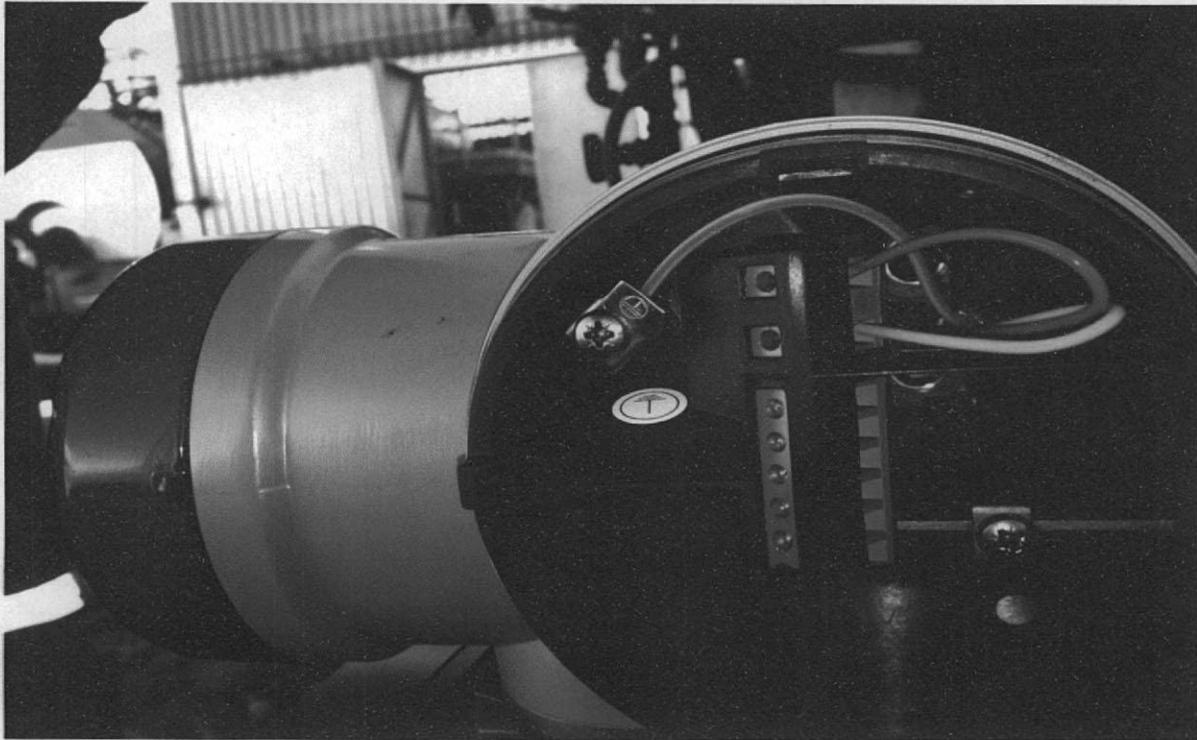
Imagen N°18: Canalización de cable de alimentación flujometros

- Canalización de cables de alimentación de flujómetros hasta tablero eléctrico, con flexible metálico revestido con goma aislante (proporcionado por Teck Q.B.).

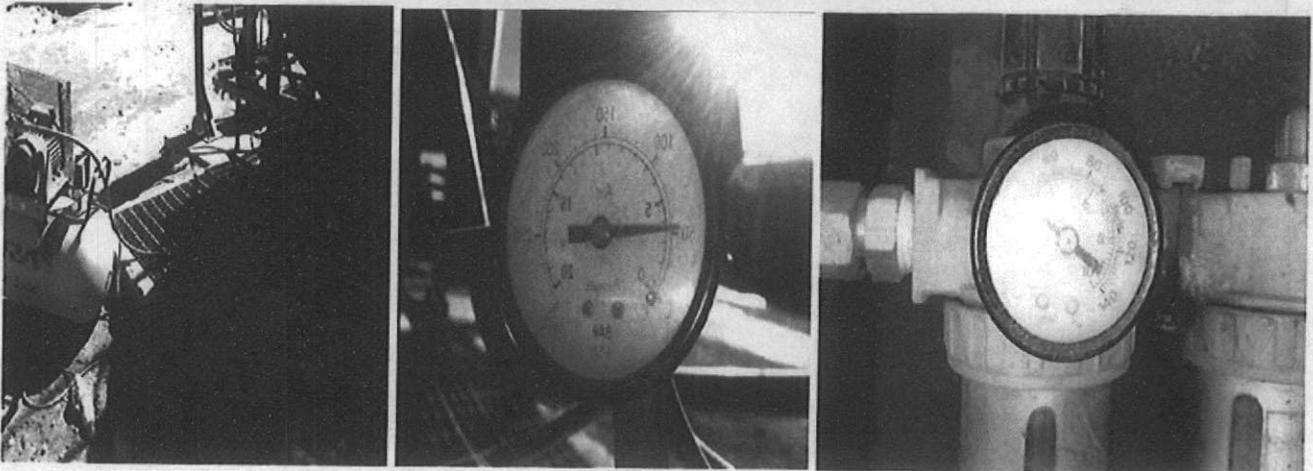
Se realiza prueba a tres líneas del calentador N° 1 y N°2 de planta, en un extremo se sueldan tapas de sellado a las líneas, en el otro extremo se sueldan tapas con niple incluido en cada una para poder ensamblar manguera de aire del compresor con una válvula en la salida del compresor y antes de los manómetros de medición, se mantienen las líneas con 50 psi de presión y se chequean todos los cordones de soldadura roclando con un pulverizador de jaboncillo para verificar si existen algún tipo de porificación o fisuras .

Se encuentran 02 filtraciones en líneas, 01 es porificación en costura del curva de 90° y la otra es falta de teflon y apriete de cañería en codo de 90° con hilo Las cuales fueron Reparadas por ESSET Jesmín, una vez reparadas se vuelve a aplicar la presión de prueba y se verifican que no existen fugas.

Se entregan las líneas del Calentador N°1 y N°2 a Cliente, sin porificaciones y fisuras.

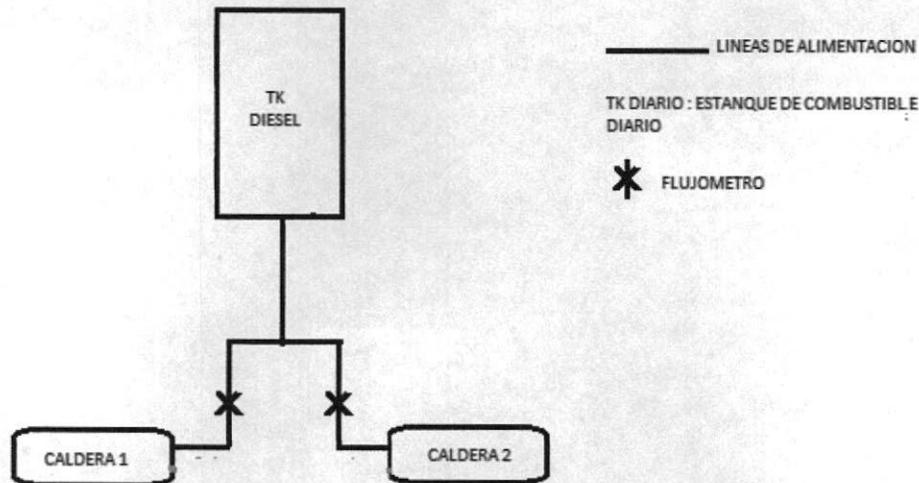
IMAGEN 1: distribución de flujómetros a instalados en calentadores Campamento.

En esta área se instalaron dos flujómetros, uno en línea de alimentación diesel de la caldera N°1 y otro en línea de alimentación diesel de la caldera N°2.

Debido a que la configuración de los inyectores de combustible no genera retorno, actualmente no existe este tipo de líneas.

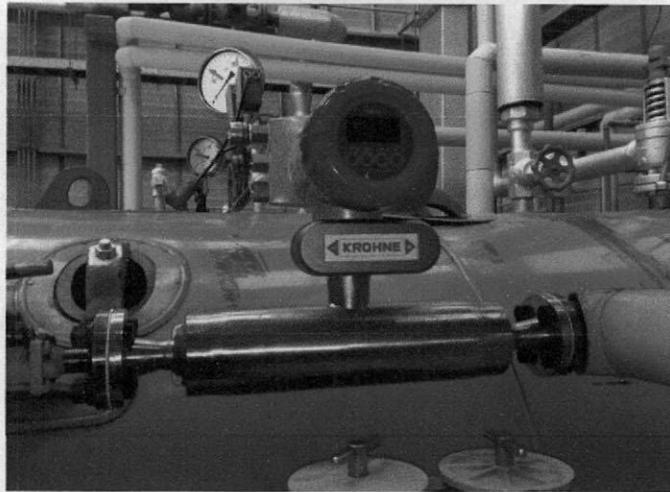
IMAGEN 2: flujómetros instalados en línea de alimentación diesel en caldera N°1 de campamento.

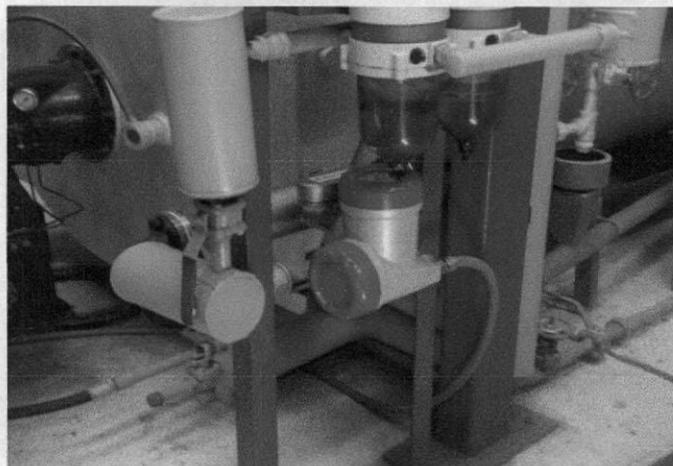
IMAGEN 3: flujómetros instalados en línea de alimentación diesel en caldera N°2 de campamento.

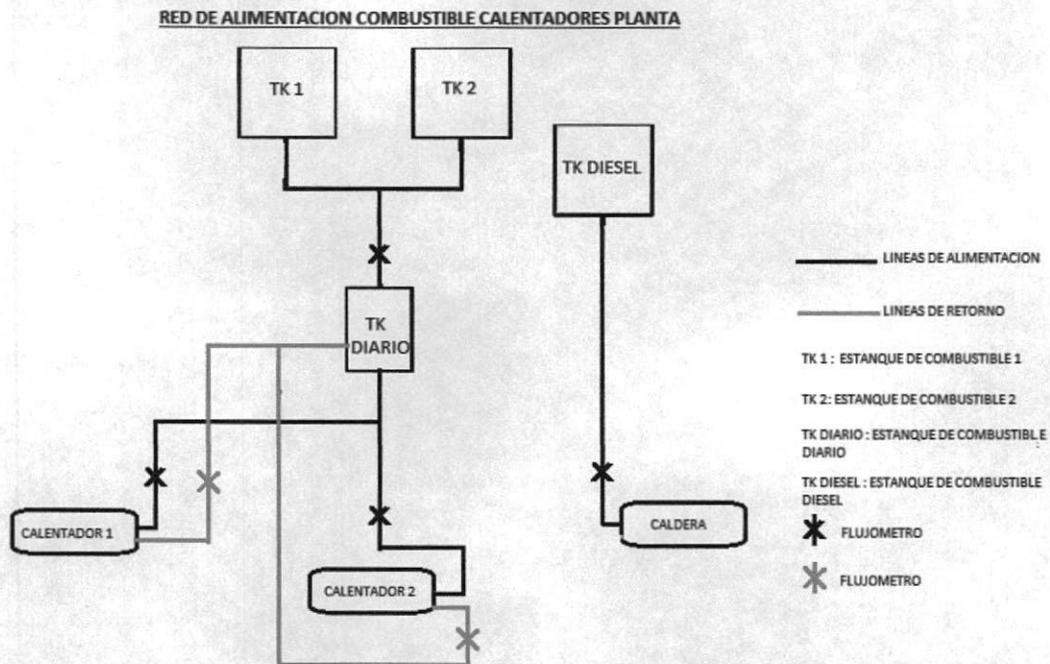
IMAGEN 4: distribución de flujómetros a instalados en calentadores y caldera electrolito planta.

En esta área se instalaron 2 flujómetros en Calentador 1 de planta, uno en la línea de retorno diésel y el otro en la línea de retorno de fuel oil N°6. Cabe señalar que los flujómetros de las líneas de alimentación estaban instalados y operativos.

A continuación se instaló un flujómetro en caldera de planta en la línea de alimentación de diésel. Por la configuración de inyección, ésta no tiene línea de retorno.

Debido a que las líneas de alimentación de los TK de fuel oil N°6 al estanque diario convergen en una única línea y sólo trabaja una a la vez, se procedió a instalar un único flujómetro a la entrada del estanque diario.

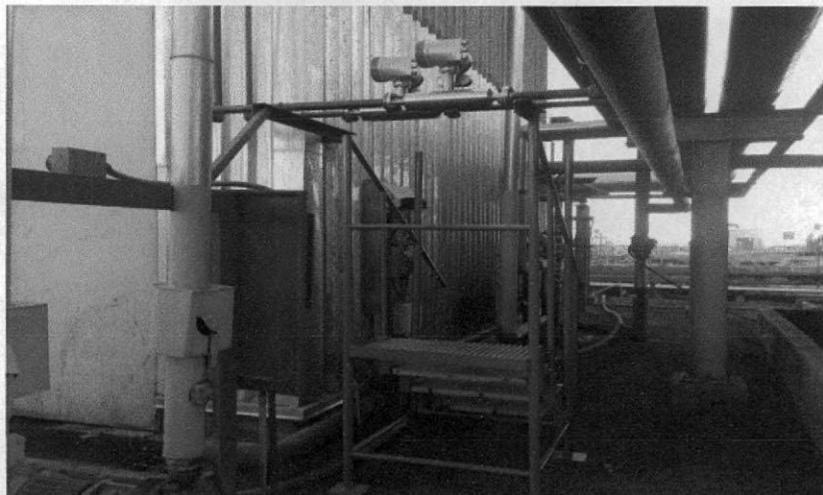
IMAGEN 5: flujómetros instalados en línea de retorno diesel y fuel oil N° 6 de calentador 1 electrolito planta e instalación de plataforma de lectura.
