EN LO PRINCIPAL: INFORME FINAL ACCIÓN 4.2.2. DEL PLAN DE ACCIONES Y METAS DEL PROGRAMA DE CUMPLIMIENTO. **OTROSÍ:** ACOMPAÑA DOCUMENTOS

INFORME DE TRABAJOS REALIZADOS:

**“INSTALACIÓN DE FLUJOMETROS
CALENTADORES Y CALDERAS”**

INFORME TRABAJOS REALIZADOS INSTALACION DE FLUJOMETROS

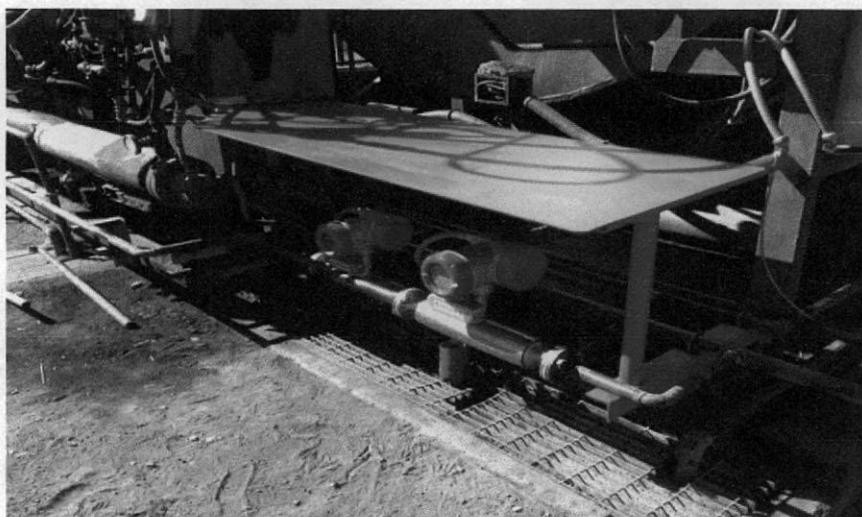
IMAGEN 6: flujómetros instalados en línea de retorno diesel y fuel oil N° 6 de calentador 2 electrolito planta.

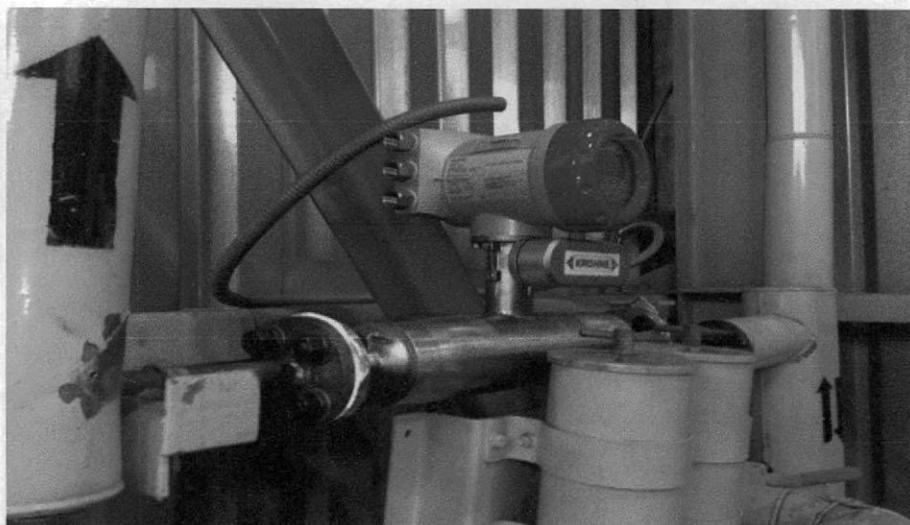
IMAGEN 7: flujómetro instalado en línea de alimentación diesel caldera planta.

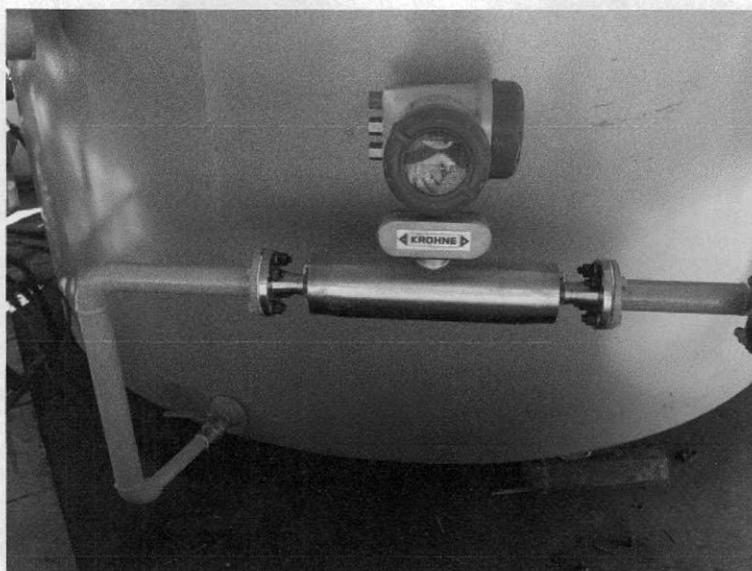
IMAGEN 8: flujómetro instalado a la entrada de estanque diario de fuel oil N° 6 área electrolito planta.

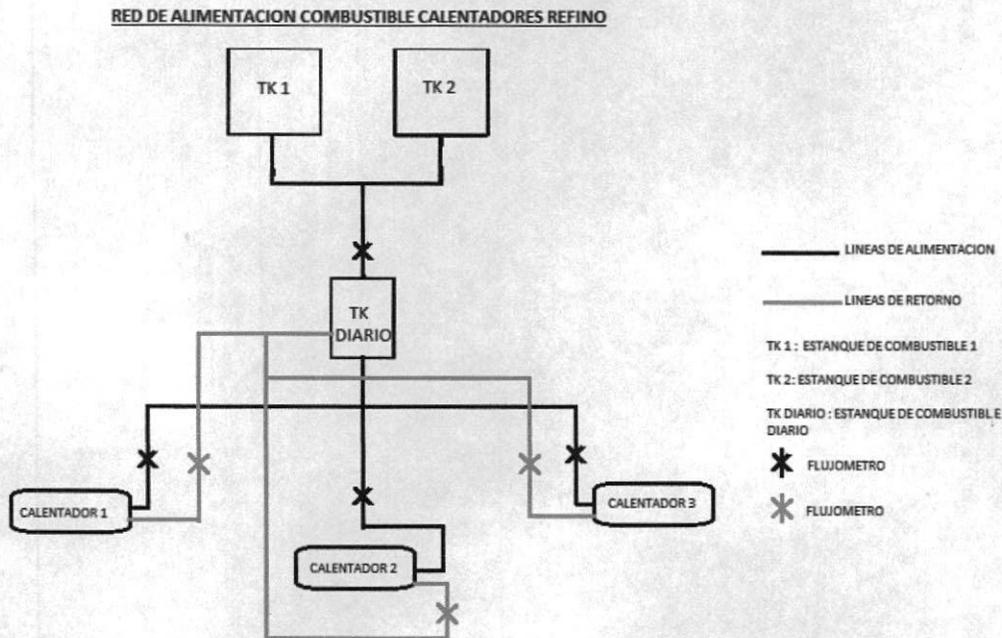
IMAGEN 9: distribución de flujómetros a instalar en calentadores de refino.

En esta área se instalaron 2 flujómetros en Calentador 1 de refino, uno en la línea de retorno diésel y el otro en la línea de retorno de fuel oil N°6. Cabe señalar que los flujómetros de las líneas de alimentación estaban instalados y operativos.

Sucesivamente se instalaron 2 flujómetros en Calentador 3 de refino, uno en la línea de retorno diésel y el otro en la línea de retorno de fuel oil N°6. Cabe señalar que los flujómetros de las líneas de alimentación estaban instalados y operativos.

Al igual que en los calentadores de electrolito Planta, las líneas de alimentación de los TK de fuel oil N°6 al estanque diario convergen en una única línea y sólo trabaja una a la vez, se procedió a instalar un único flujómetro a la entrada del estanque diario.

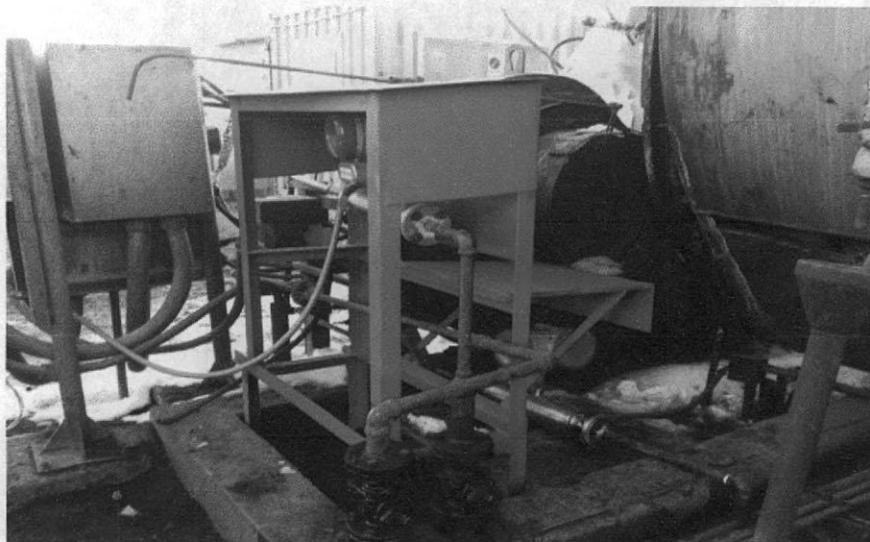
IMAGEN 10: flujómetros instalados en línea de retorno diesel y fuel oil N° 6 calentador 1 de refino.

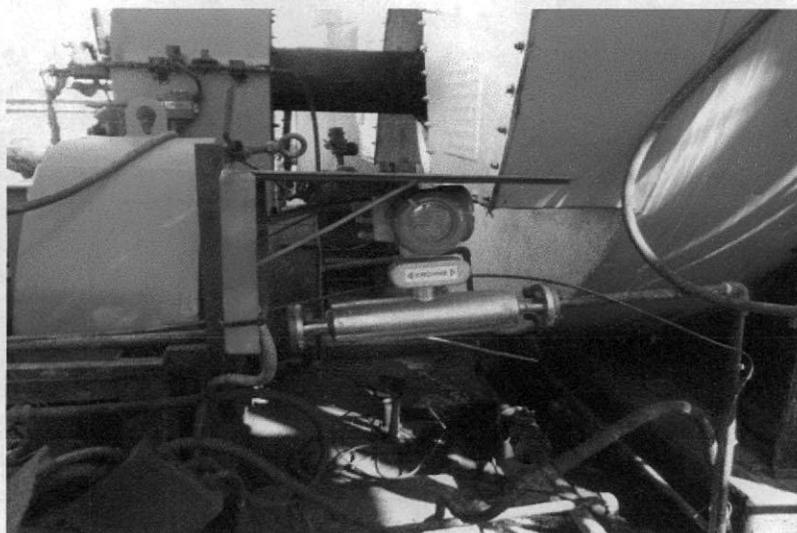
IMAGEN 11: flujómetro instalado en línea de retorno diesel calentador 2 de refino.

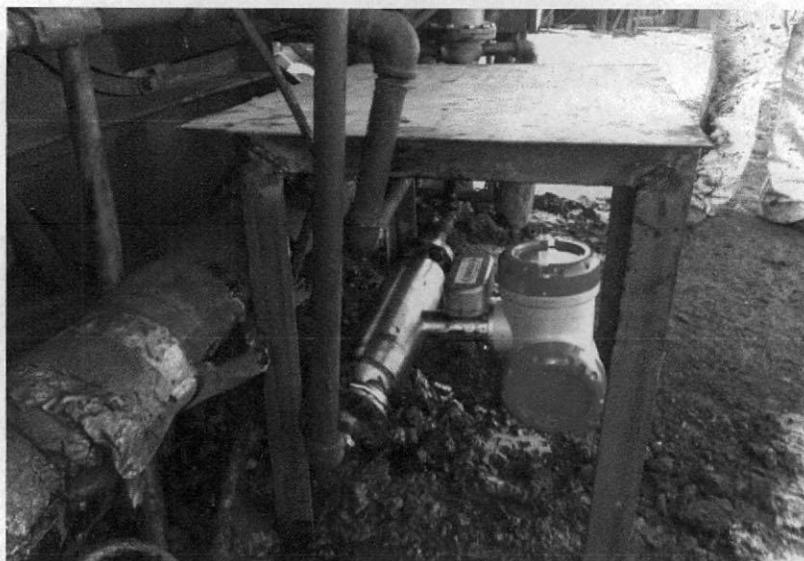
IMAGEN 12: flujómetro instalado en línea de retorno fuel oil N° 6 calentador 2 de refino.

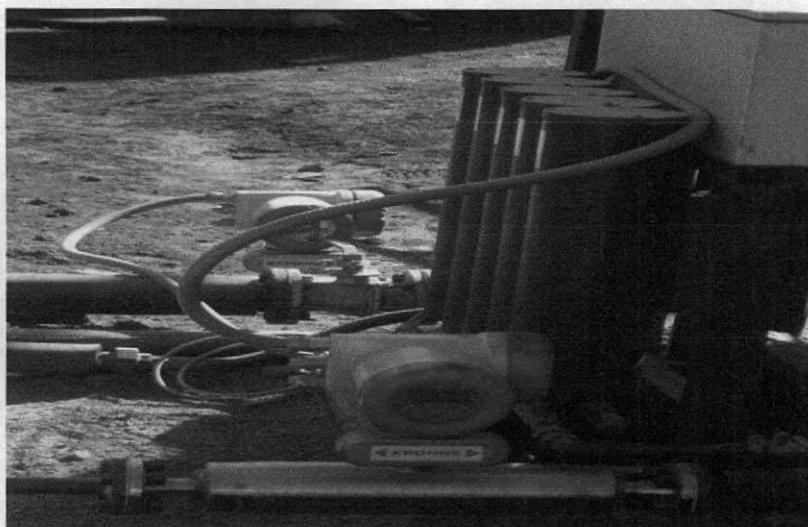
IMAGEN 13: flujómetros instalados en línea de retorno diesel y fuel oil N° 6 calentador 3 de refino.

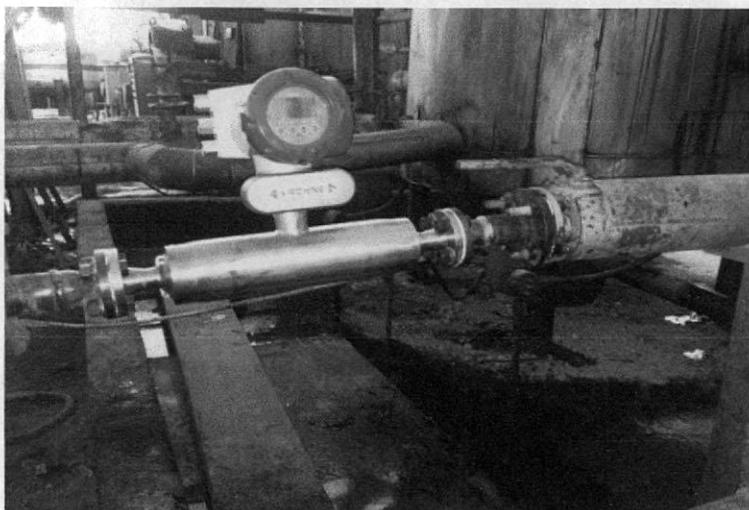
IMAGEN 14: flujómetro instalado a la entrada de estanque diario de fuel oil N° 6 área calentadores refino.
