REF.: PROYECTO PARQUE EÓLICO VALLE DE LOS VIENTOS

INFORME
INCIDENTES EN HUELLAS TROPERAS 1-2 Y 3-4
Parque Eólico Valle de los Vientos

Huellas Tropera 1-2

Huella Tropera 3-4

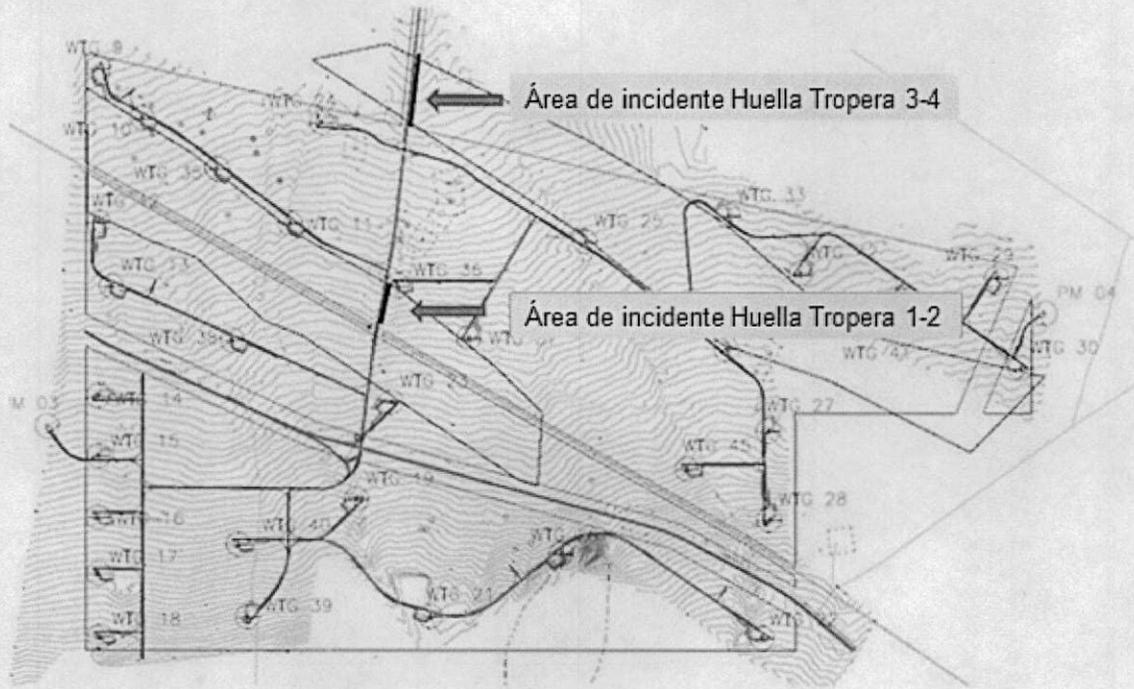
motoniveladora realizó un barrido superficial de aproximadamente 40 cm de profundidad por 96 m de largo, 3 m de ancho al eje 1 (Figura 2 y Figura 3) y con una superficie de 288 m², atravesando el área prevista de senderos troperos nucleares (Huella Tropera 1-2), sin aplicar la medida correctora que consiste en la instalación de un terraplén prevista en la evaluación ambiental del proyecto. Las medidas y vértices de la zona afectada se tomaron con un GPS Garmin.

Figura 1. Área de incidente con motoniveladora en eje 1, Huellas Troperas 1-2 y 3-4.

El arqueólogo del MAP informó inmediatamente al jefe de obra y al personal del Parque Eólico Valle de los Vientos S.A. en terreno, razón por la cual se detuvieron las obras. ENEL a su vez dejó constancia de la infracción en el libro de obras y procedió a instruir nuevamente a los trabajadores del contratista y subcontratistas.

Conforme se señaló anteriormente, es importante señalar que el resguardo de los senderos troperos en aquellos tramos que son interceptados por los caminos internos conectores se logra mediante la construcción de terraplenes de tierra compactada sobre una membrana protectora que aisle la huella del terraplén antes mencionado.

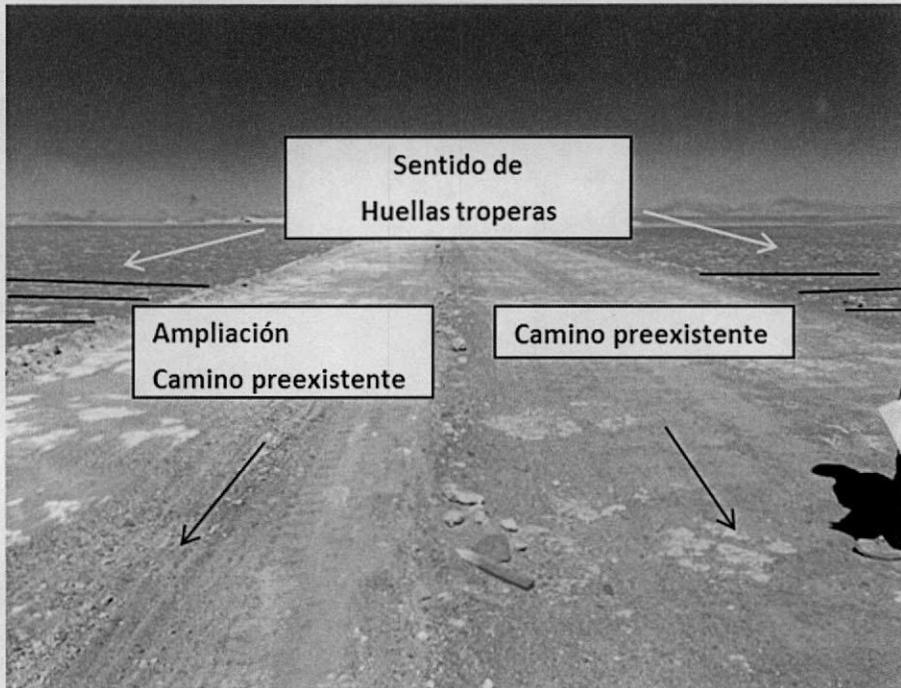
Figura 2. Intervención del camino preexistente, afectando Huella Tropera 1-2.

1. Se solicitó la detención de actividades en el área huellas troperas intervenidas.
2. El arqueólogo responsable del Monitoreo Arqueológico Permanente preparó un reporte detallando el incidente ocurrido.
3. Se efectuó un proceso de capacitación complementaria a los trabajadores.
4. Se gestionó procedimiento de información a la autoridad ambiental (Superintendencia de Medio Ambiente) y al Consejo de Monumentos Nacionales.
5. La empresa Parque Eólico Valle de los Vientos S.A., dejó constancia de los incidentes en el respectivo libro de obras para informar a la empresa constructora.

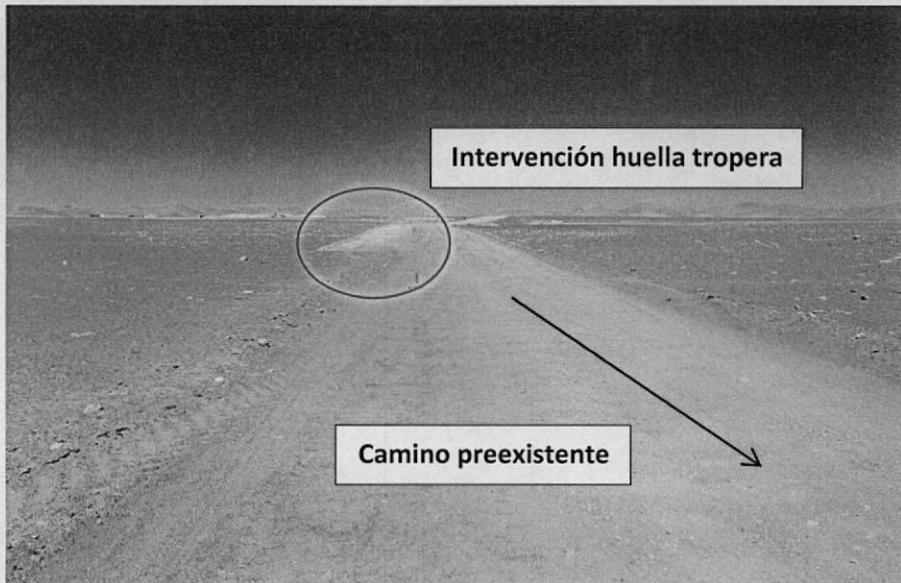
Figura 3. Tramo de intervención Huella Tropera 1-2 junto a camino existente.

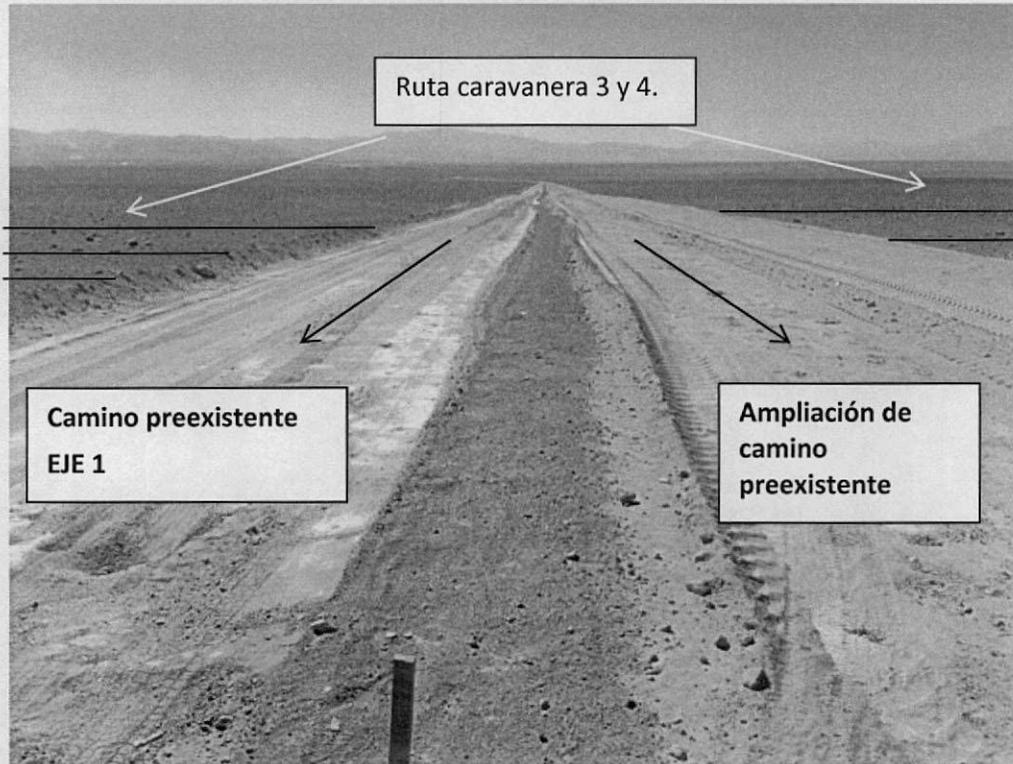
En este caso, una motoniveladora ingresó en el eje 1 del proyecto con la orden de ensancharlo desde el límite de la huella nuclear hacia el sector norte del proyecto. Sin embargo, la maquinaria pasó por el sector denominado Huella Tropera 3 - 4 (Figura 4). Esta huella posee una dirección de oeste a este, conectando la ciudad de Calama con el oasis de San Pedro de Atacama (huella de aproximadamente 80 km de extensión).

Al igual que en el incidente anterior, la maquinaria pasó por el lado de la huella preexistente, ensanchando el camino aproximadamente 5 m hacia el este, cubriendo el ancho total de la huella 3-4 (274 m aproximadamente), sin aplicar la medida correctora prevista al igual que en el caso anterior.

Figura 4. Imagen muestra intervención del camino preexistente, afectando a sendero tropero que se encuentra orientado hacia el sureste.

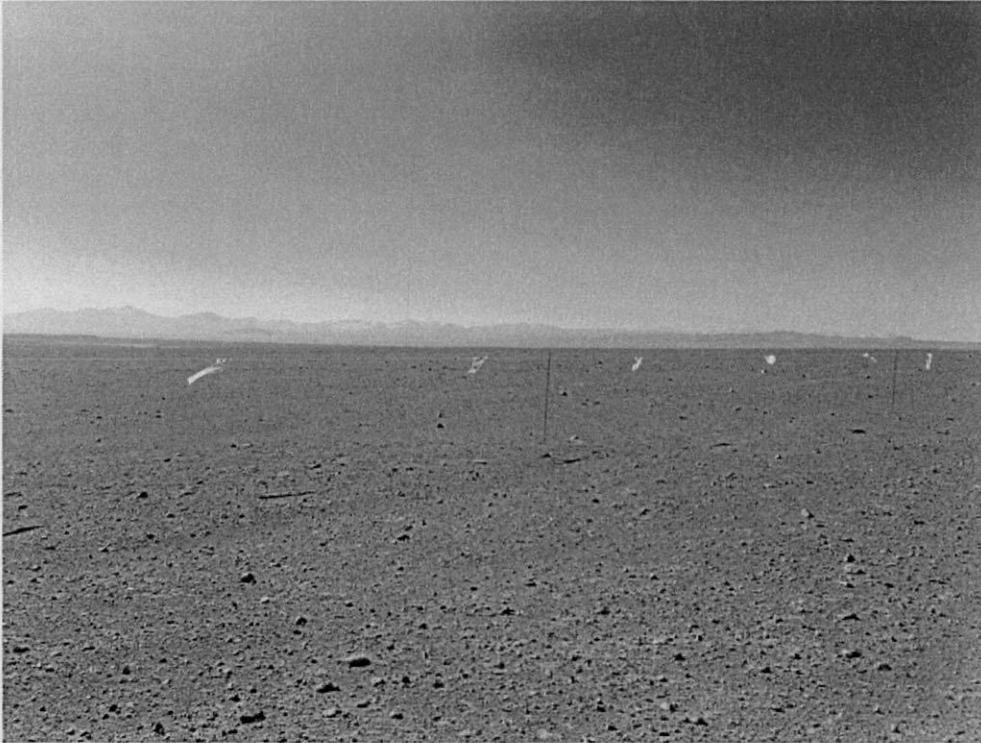
Figura 5. Franja de seguridad para las rutas caravaneras 1-2 y 3-4.

1. Se procedió a reforzar el cercado de las áreas de exclusión en las huellas troperas (Figura 5 y Figura 6).
2. Se ha reforzado la capacitación a las empresas constructoras con las medidas de control que deben considerar al momento de ejecutar las obras constructivas.
3. La empresa constructora Collosa, realizó un protocolo para intervenir el eje 11 que atraviesa la ruta caravanera 3 y 4, y que fue aprobada por el área arqueológica de SGA.
4. Por parte de la empresa Parque Eólico Valle de los Vientos S.A. se ha iniciado un proceso de investigación interna a fin de determinar las circunstancias, causas, empresas y personal involucrado en el incidente.

Finalmente, en las siguientes imágenes (Figuras 5 y 6) se pueden observar las medidas que complementan la protección aplicada luego de ambos incidentes a todo el perímetro de huellas troperas. Se observa una franja de seguridad que consiste principalmente en la disposición de estacas metálicas cada 10 m, unidas con cordón y un elemento reflectante. Complementariamente se dispuso un letrero que indica que es una zona de exclusión. Esta medida fue adoptada a modo de delimitar la ruta caravanera y evitar el desvío de vehículos y maquinaria al sector de exclusión.

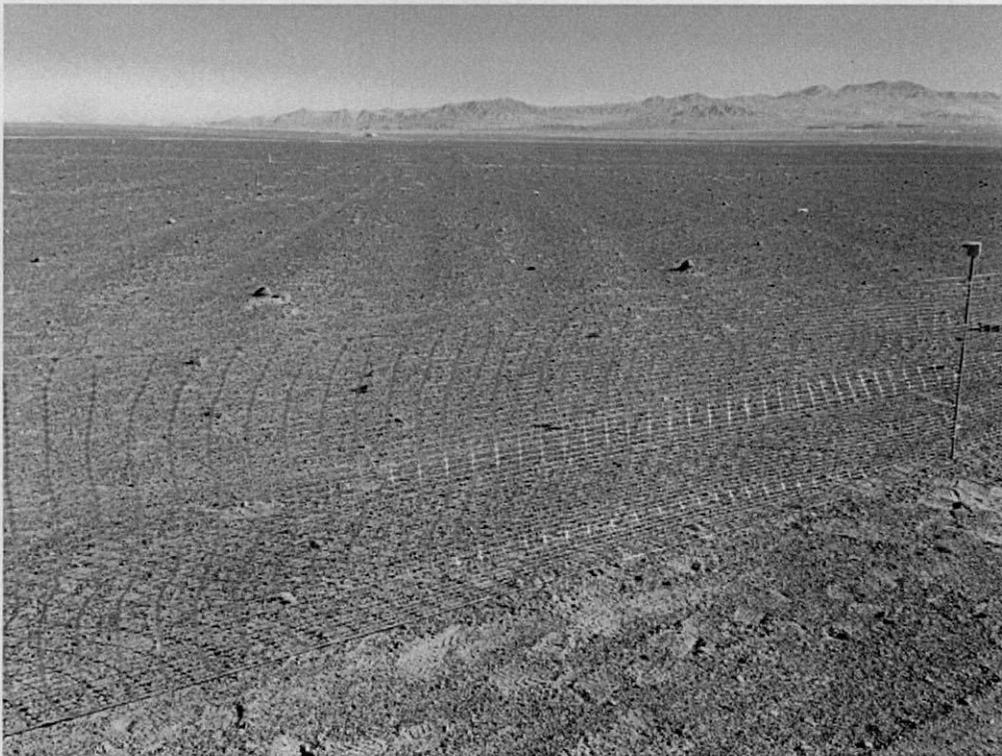
Figura 6. Delimitación de eje 11, en Huella Tropera 3 - 4.

Adicionalmente, en el tramo de huella tropera que es atravesado por el eje 11 del Proyecto, el cercado anteriormente descrito fue reforzado con una malla protectora naranja (Figura 6). De esta forma se asegura que el tránsito vehicular del Proyecto por dicho eje estará limitado exclusivamente al camino preexistente. Sin perjuicio de ello, al igual que el eje 1, la construcción de caminos sobre las huellas troperas se debe realizar sobre un terraplén de tierra compacta que a su vez estará sobre una membrana, a fin de proteger la superficie de las huellas troperas.
