ACOMPaña REPORTE FINAL ACCIÓN 3.1.3 DEL PLAN DE ACCIONES Y METAS  
DEL PROGRAMA DE CUMPLIMIENTO

**INFORME CUMPLIMIENTO ACCIÓN 3.1.3.****1. INTRODUCCIÓN**

**UPGRADE PTAS QB1**

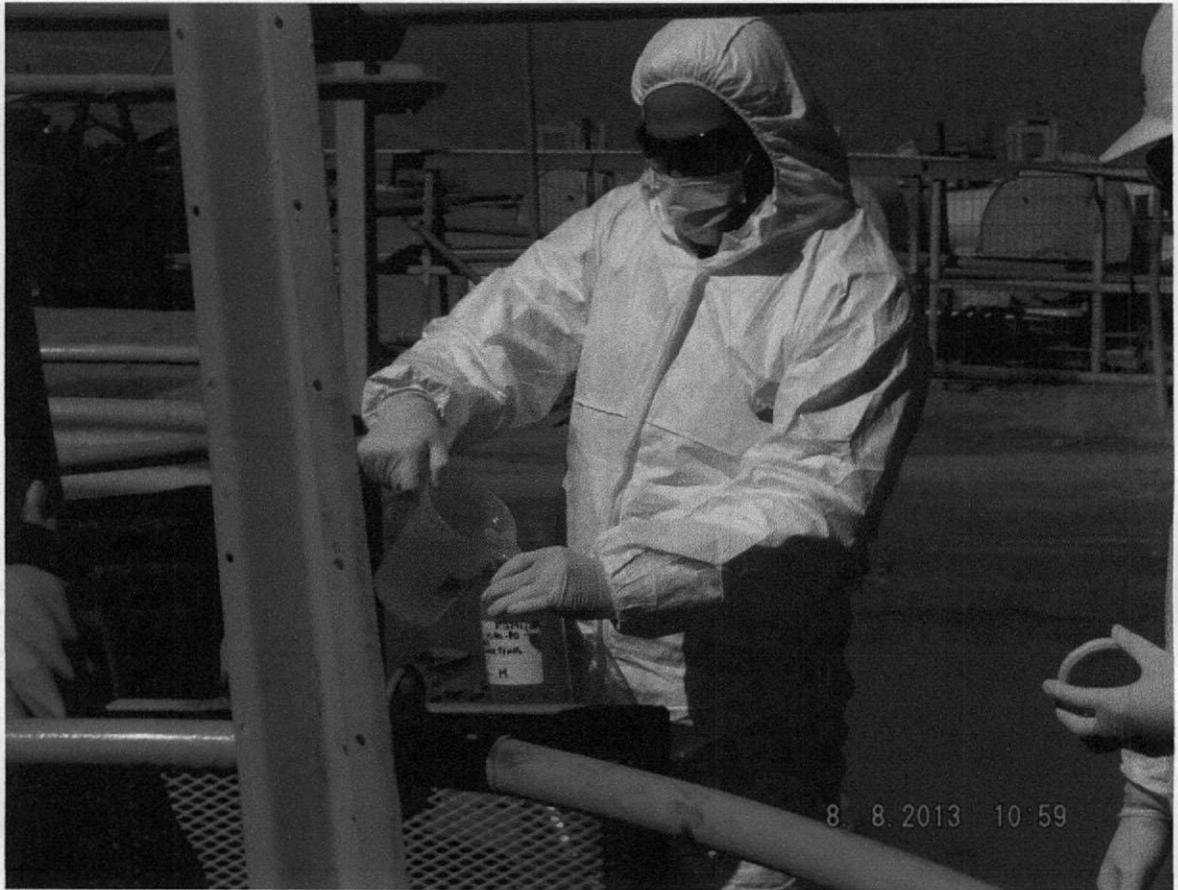
Foto 1. Empleado tomando muestras con Buzo tipo Tyvex, Mascarilla y Guantes de Latex.

- Tomar la muestra con traje o buzo tipo Tyvex. (Foto 1)
- Utilizar guantes específicos para las muestras que vayan a ser cultivadas microbiológicamente. (Foto 1)
- Utilizar Mascarilla de papel durante toda la toma de muestra, tanto para proteger al empleado, como a la misma muestra. (Foto 1)
- Tomar la muestra entre dos personas y así evitar dejar los recipientes y sus tapas en superficies no aptas (la segunda persona en las mismas condiciones descritas en los puntos anteriores). (Foto 2)
- No usar ningún jarro o recipiente que no esté debidamente esterilizado. Para esto CESMEC envió para cada campaña, a partir de la 7ª, dentro del set de frascos de muestras, un jarro esterilizado y con envase sellado para evitar contaminación cruzada. (Foto 2)

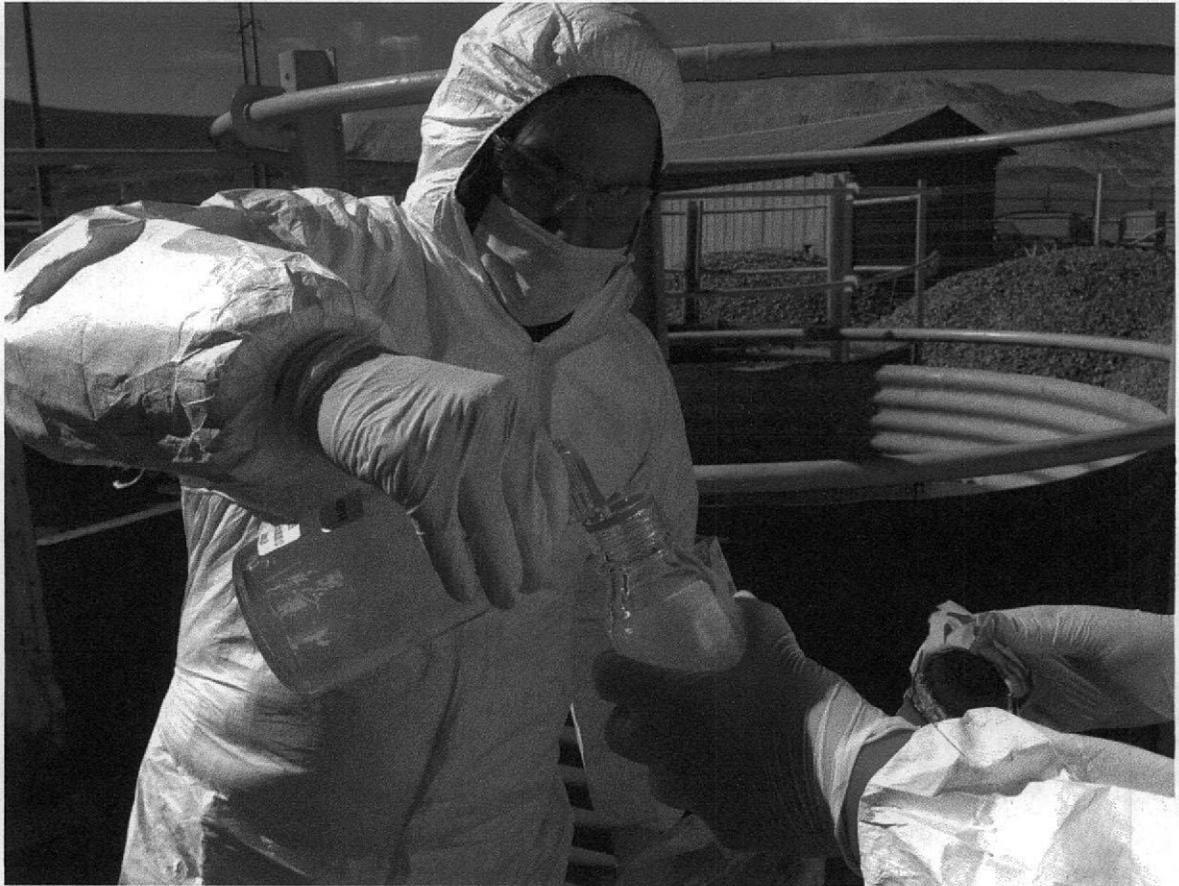
Foto 2. Los dos empleados, debidamente equipados, se asisten en el trasvase del agua de muestra.

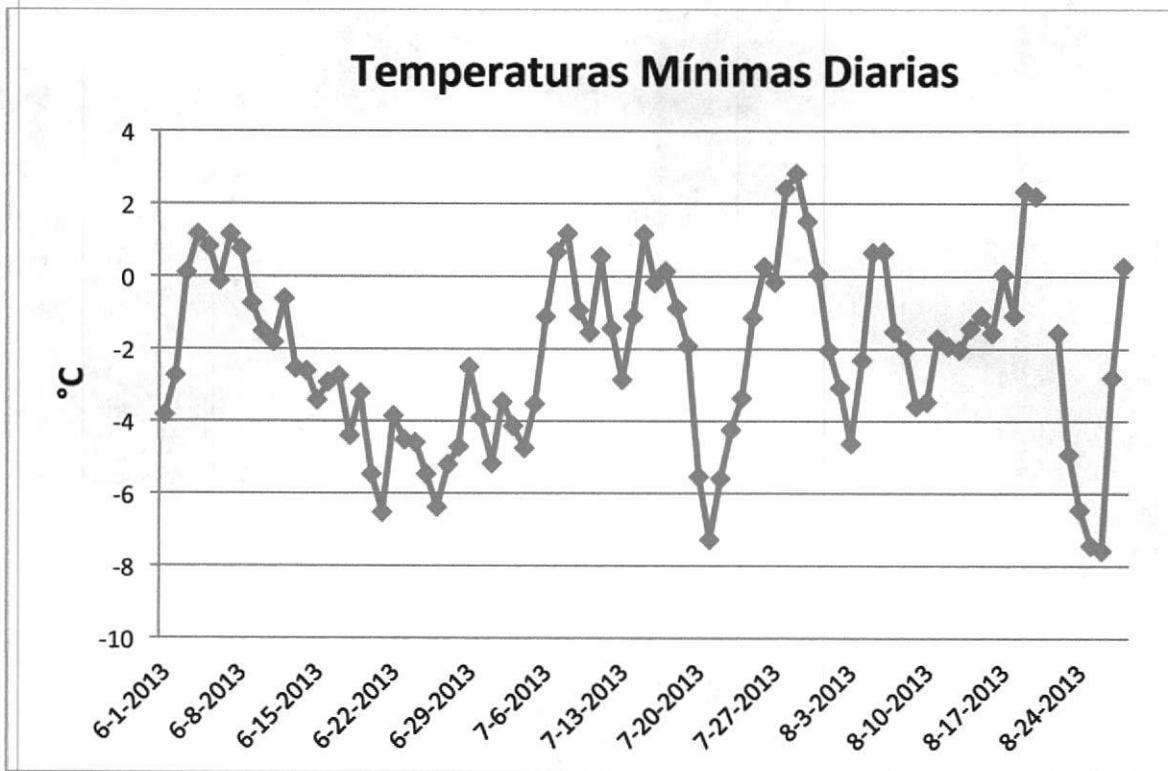
Grafico 1. Temperaturas mínimas diarias desde 1 de Junio a la fecha.

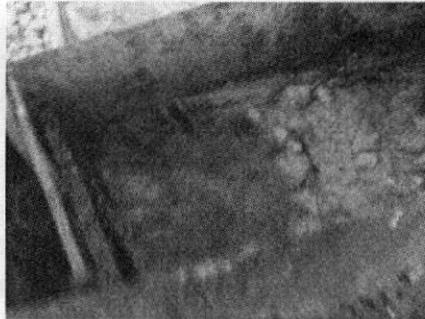
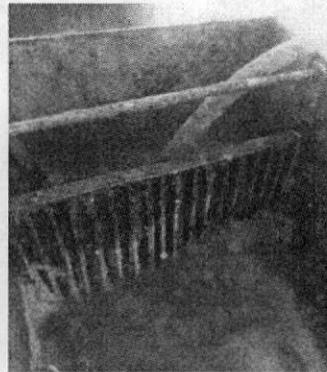
Se aprecia que la reja para retención de residuos es de gran abertura (slot de 15 mm), lo que permite pasar gran cantidad de sólidos. Además hay una línea de aire que agita el afluente lo que permite que la grasa pase diluida hacia la planta.

Se debe confeccionar una cámara de mayor tamaño, con una separación para la retención de grasas, y con dos rejillas una de un slot de 10 mm y una segunda para la retención de sólidos más finos de un slot de 3 mm. La cámara puede ser en fibra de vidrio

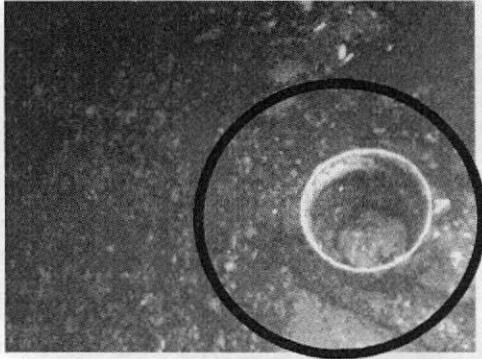
### ESTANQUE DE PRE TRATAMIENTO:

El estanque presenta deficiencias al estar con mucho sólido disuelto en su superficie, esto se aprecia en las fotografías. Por su tamaño se puede considerar que es suficiente para los requerimientos de la planta, pero es necesario efectuar una limpieza del estanque para una correcta revisión de las tuberías hidráulicas (círculo Rojo).

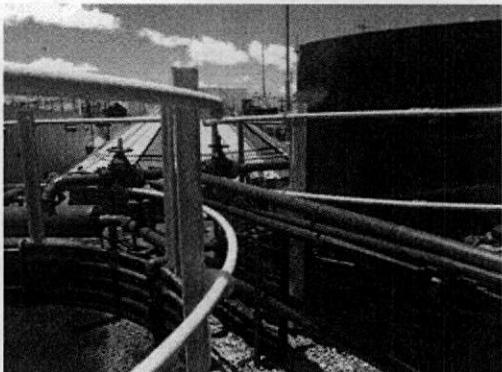
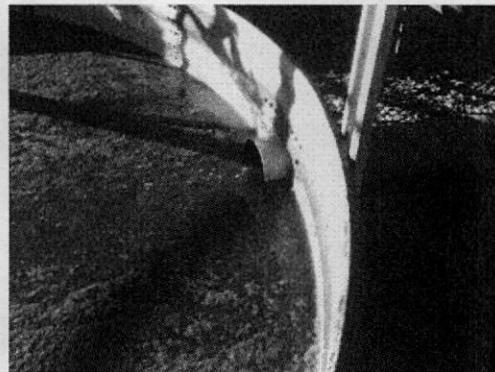
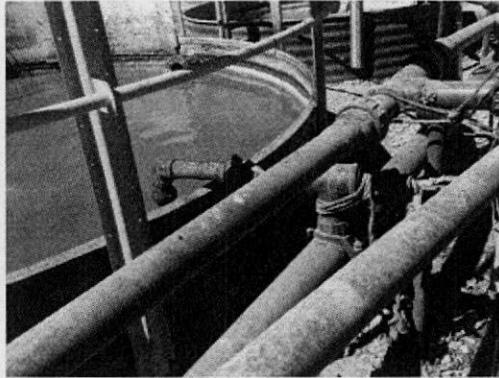
### REACTORES BIOLÓGICOS:

Hay un total de cuatro reactores comunicados en serie, debiendo pasar de uno a otro el lodo. Estos están alimentados con aire desde un soplador. En su interior hay difusores dispuestos según se verá en las fotografías.

Los reactores presentan gran cantidad de grasa en su sobrenadante al momento de detener el soplador, esto puede ser producto de la poca retención de grasas al agitarse ésta en la cámara de rejillas.

Pero se puede señalar que el lodo presenta buen olor, característico de una condición normal.

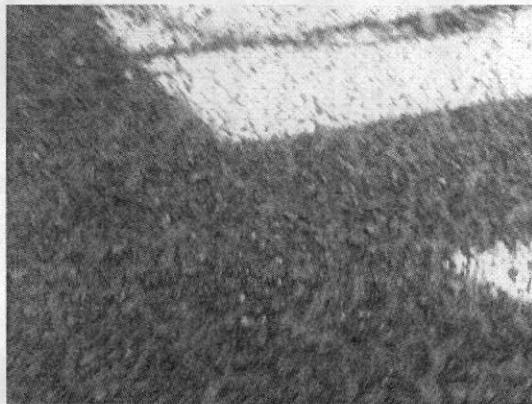
### **SEDIMENTADOR:**

Este, recibe el flujo desde el Reactor Número tres, para efectuar el proceso de sedimentar los lodos que pasan, para ello cuenta con un canal vertedero de efluente con una pantalla clarificadora.

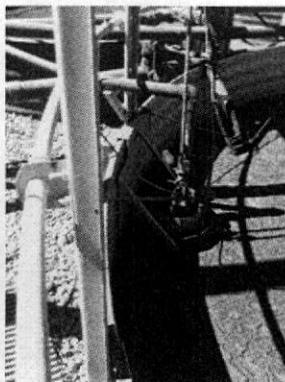
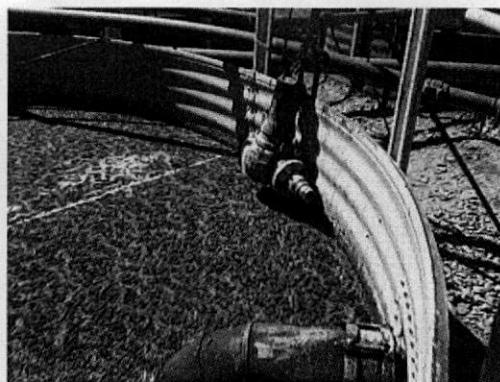
Se aprecia gran cantidad de grasa en la superficie que no es retirada, por lo que se debe instalar un skimmer con retorno al reactor. Existe una bomba que está operativa, pero no cumple la función de retirar el sobrenadante, ya que está dentro de un tubo. Por eso el skimmer es una solución aconsejable para eliminar todo lo que esté en el sobrenadante, así mantenemos una efluente limpio, sin grasas y otros.

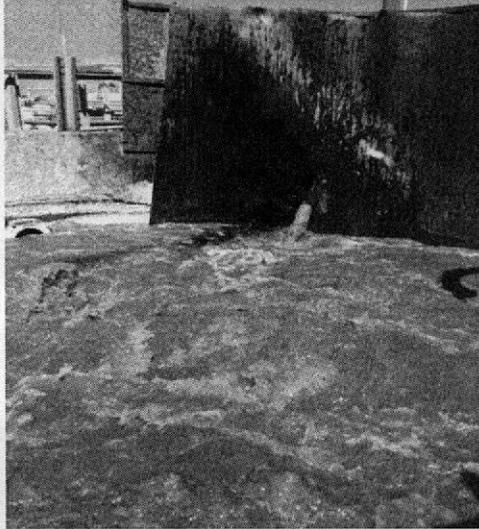
Existe una línea de retorno de lodos desde el sedimentador hasta el Reactor 1 que recoge el lodo que se acumula en su parte inferior, dado que esta cámara es del tipo cónica. EL sistema que se usa es lift-air. Se aprecia el retorno de lodos desde el sedimentador en el Reactor 1.

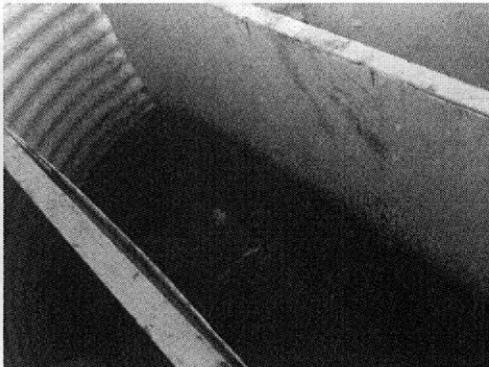
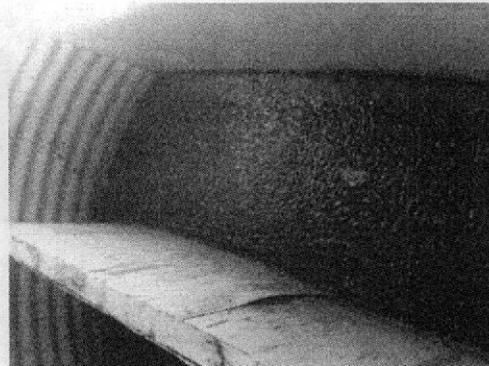
#### **CÁMARA DE CONTACTO:**

La cámara de contacto tiene por objeto generar la residencia del cloro (cualquiera sea su composición) en el agua tratada que viene desde el sedimentador. Actualmente no cumple esta función porque la dosificación de cloro está después, a la salida, de este estanque, esta desviación debe ser corregida de forma urgente.

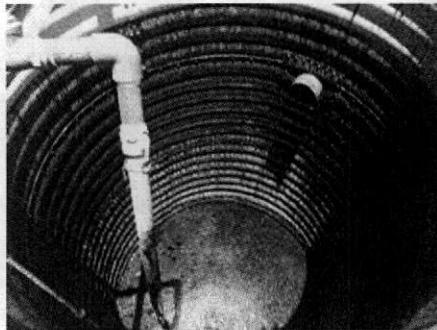
### **CÁMARA DE ELEVACIÓN:**

Hay, al finalizar el sistema, una cámara de elevación cuyo propósito es el de elevar las aguas de efluente hacia un sistema de calderas que se encuentra deshabilitado, por lo cual el agua pasa por un ducto de salida por nivel de 75 mm hacia una cámara de alcantarillado, desconociendo su destino, punto crítico ya que ante cualquier fiscalización se debe tener este antecedente.

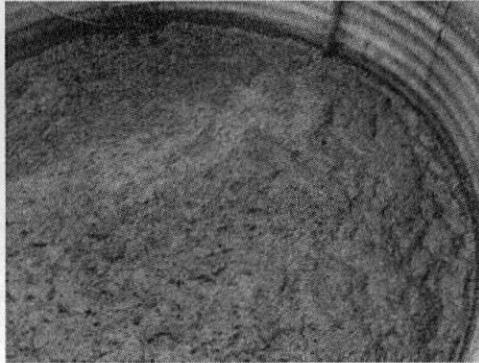
### **DIGESTOR DE LODOS:**

Este se encuentra en condiciones de uso, con aireación de difusores.

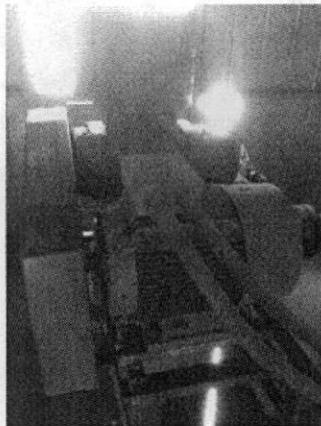
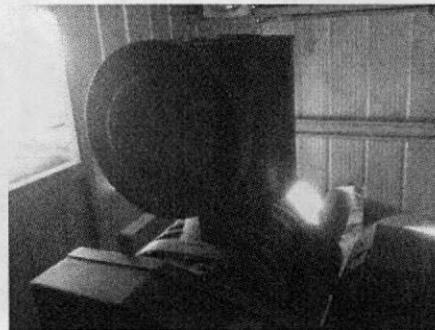
### **SALA DE MOTORES Y SOPLADORES:**

Actualmente, la planta tiene en funcionamiento solamente un soplador de los tres que se encuentran en la sala de sopladores. Los otros dos están fuera de servicio. El que está en operación, lo hace de modo continuo (las 24 horas del día), sin detención. Algo que puede provocar daño si no se hace un mantenimiento adecuado.

Por otro lado debe existir un período de detención para los sistemas de lodos activados. El equipo en funcionamiento es: Marca Atlas Copco Modelo ZL1600 con un motor de transmisión de 60 Amp. 40 Hp.

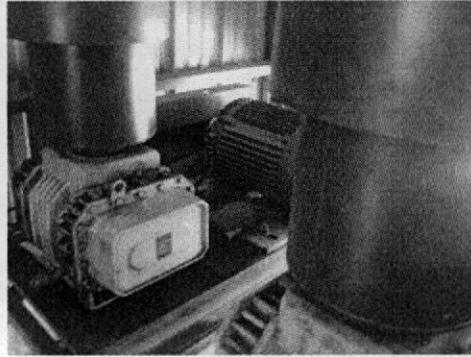
Los dos sopladores fuera de servicio son de la misma marca y modelo: Rotary Lobe, Blower 92P 7828 Roots 409JH con un motor de transmisión Baldor de 30 Hp 45 Amp.

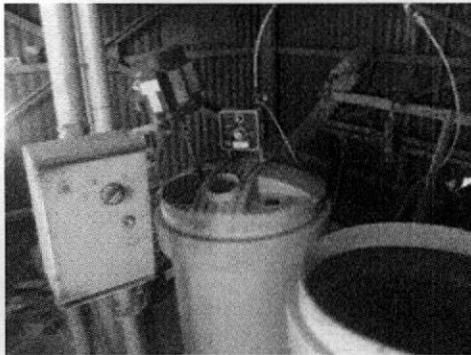
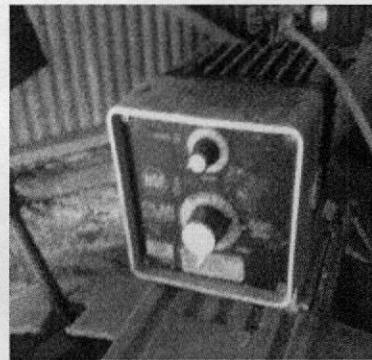
#### **SISTEMA DE DESINFECCIÓN DE EFLUENTE:**

En la sala de caldera se encuentra el sistema de desinfección compuesto por una bomba Milton Roy un estanque para preparar solución y dosificar. La inyección de solución desinfectante está conectada a la salida del estanque o cámara de contacto. El estanque dosificador es pequeño (120 lts app) considerando el flujo de efluente a tratar con desinfectante, lo que significaría estar constantemente preparando solución. Acá se deben tener dos bombas dosificadoras con estanques de dosificación de mayor capacidad (300 lts), los cuales inyecten solución desinfectante a la cámara de contacto.

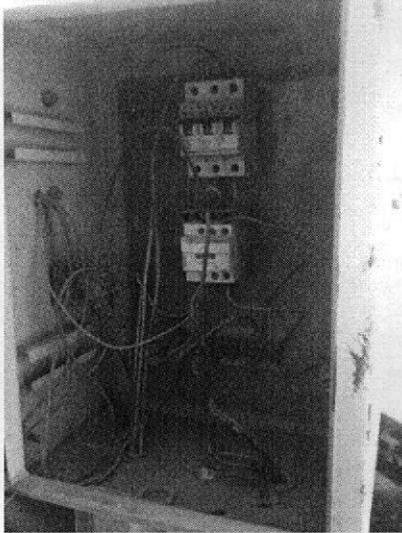
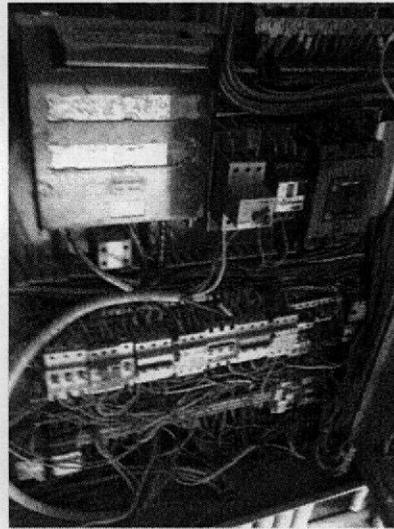
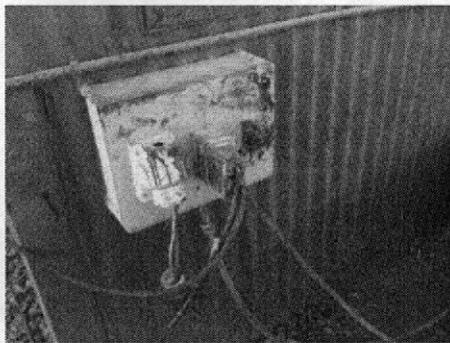
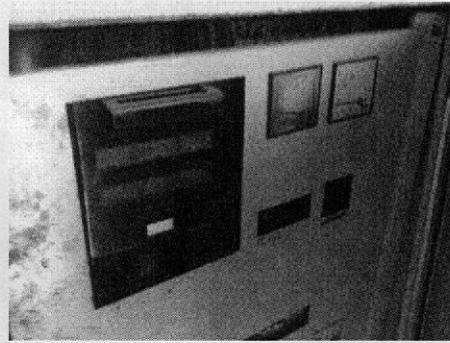
## TABLEROS ELÉCTRICOS:

Otra deficiencia crítica encontrada fueron la totalidad de los tableros eléctricos. Al revisarlos se pudo constatar que ellos presentan un notorio abandono, sin mantención. Los componentes se encuentran sueltos, hay muchos cables en desorden. Todo esto los pone en condición subestándar, lo cual amerita una mayor preocupación por tratarse de un riesgo eléctrico.

No cuentan con las protecciones adecuadas, tanto para los equipos como para las personas. Se debe construir un gabinete general del cual se distribuya tanto fuerza como control a las unidades de la planta. De este modo se agregarán componentes de protección general a todo el sistema como relé de asimetría, de secuencia de fases, etc., asegurando un control y funcionamiento adecuado de la planta.

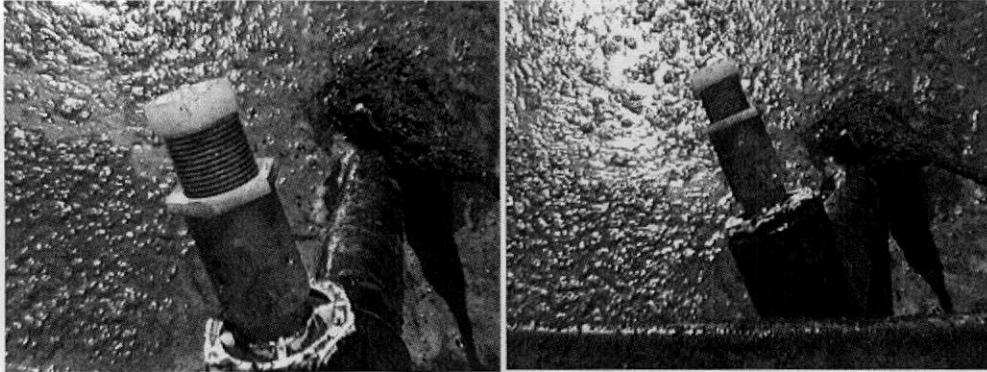
Se aprecia que todos los reactores, digestor, tienen difusores para entregar el oxígeno adecuado a la planta. Pero se aprecia que la mayoría de ellos está dañado dado la condición de movimiento.

Se debe efectuar el cambio completo de todos los difusores para asegurar la correcta difusión de aire al sistema y por ende un tratamiento óptimo de las aguas del campamento.

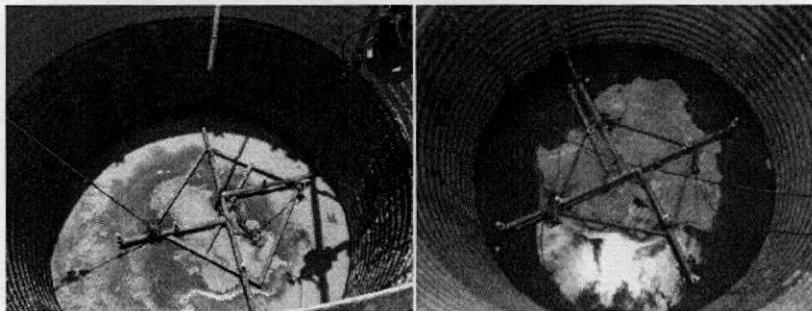
Estos difusores están al fondo de las cámaras señaladas tal como se muestra en las siguientes fotografías.

En la fotografía anterior se aprecia un exceso de aire en los reactores que puede traer problemas con sobre aireación del lodo.

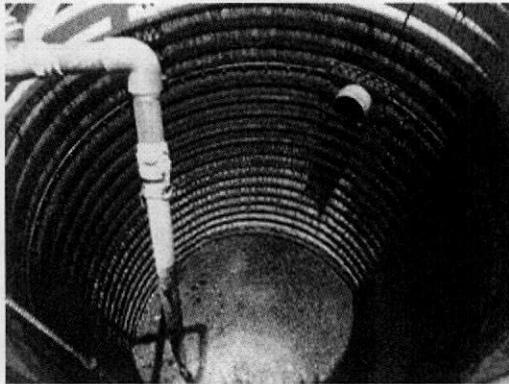
Hay tres bombas sumergibles, y tan solo una de ellas está operativa. La de retorno de sobrenadante que funciona en vacío. Los sistemas deben tener un respaldo para cada una de ellas.

**Bomba de elevación (no operativa)**

Por lo que se deberán instalar equipos nuevos más los equipos de respaldo (también nuevos)

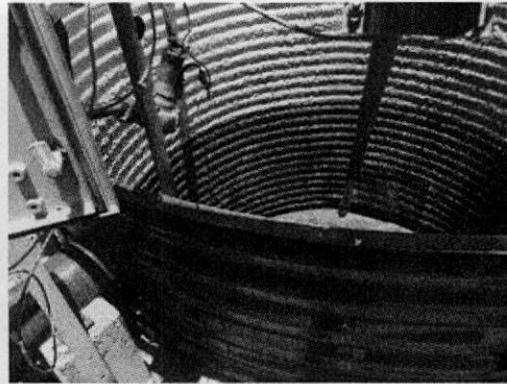
**Bomba de retorno de lodos (operativa)**

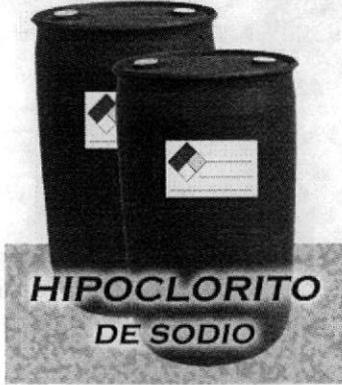
3	<b>Cambio de químico a dosificar para desinfección</b>	Cambiar el actual producto que es hipoclorito de calcio a hipoclorito de sodio.	Dado las bajas temperaturas existentes, la solución de hipoclorito de calcio que se debe preparar con gran cantidad de agua es propensa a congelamiento de la red así como en su punto de inyección. El uso de hipoclorito de sodio evita el congelamiento y se presenta como una buena solución para una eficiente desinfección del efluente eliminando el coliformes fecales en mayor cantidad y menor tiempo.

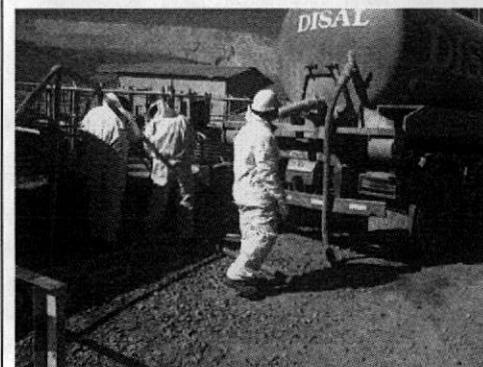
7	<p><b>Destinar apoyo logístico y camiones en eventos Incidentes Ambientales</b></p>	<p>Como encargados de la PTAS, cuando ha habido eventos importantes en Incidentes Ambientales hemos hecho remediaciones Ambientales en PTAS</p>	<p>Cumplir con los compromisos adquiridos con la Autoridad Sanitaria y Disal en la satisfacción al cliente</p>
---	---	---	--
