Acompaña Informe Final del Plan de Acciones y Medidas del Programa de Cumplimiento

**Informe Final: Programa de Cumplimiento**

**Informe Técnico**

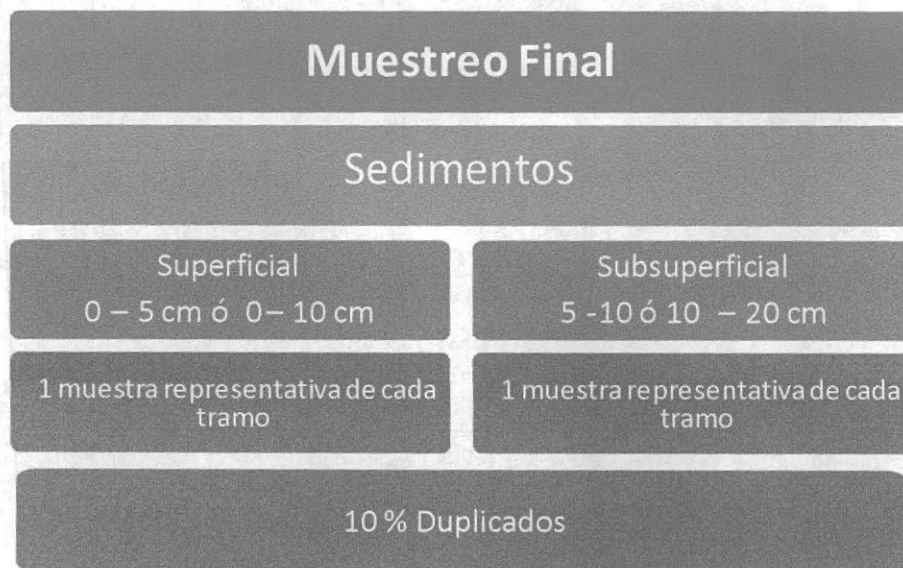
Figura 2. Procedimiento General de Colección de Muestras

El procedimiento para la colección de las muestras se presenta en la siguiente figura:

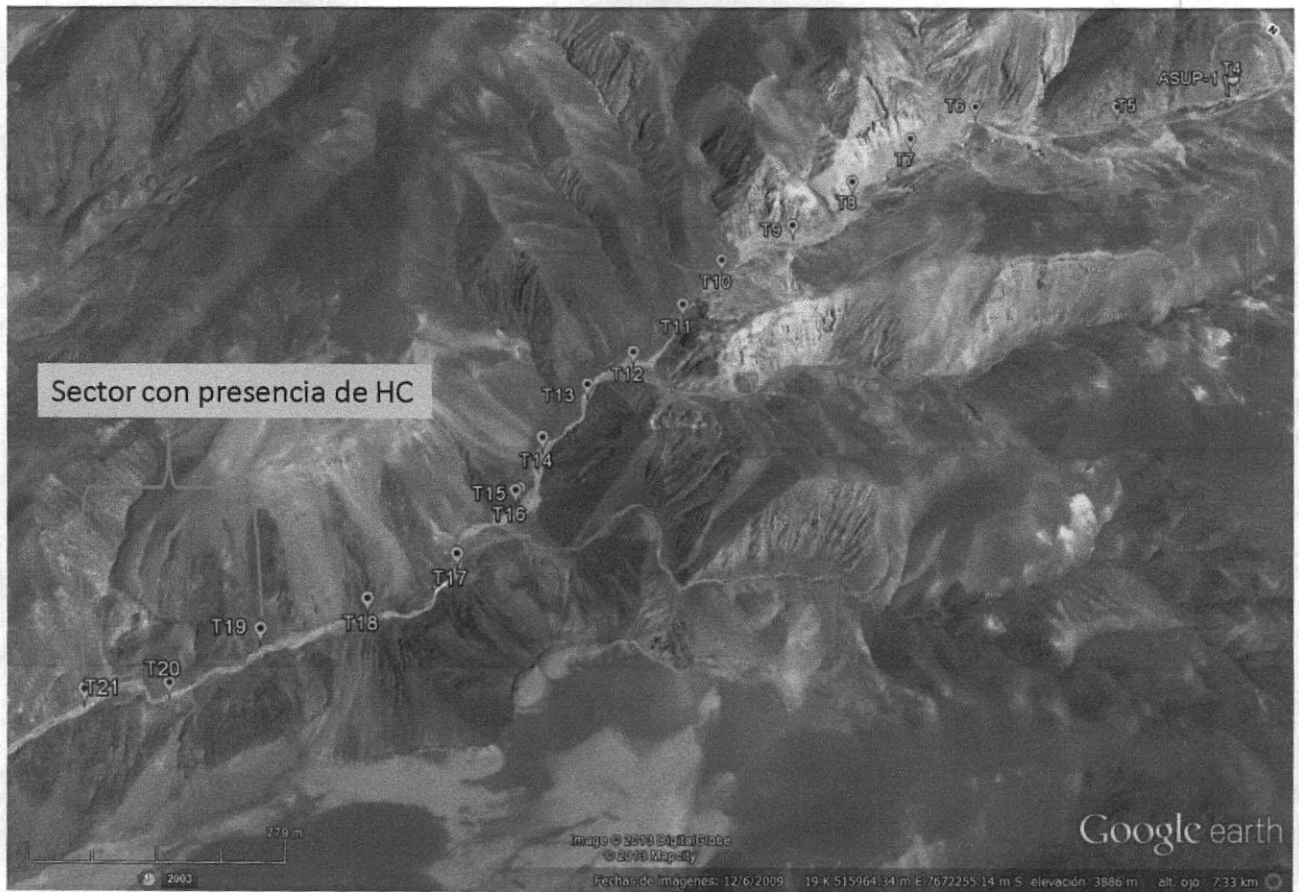
Figura 9. Sector con presencia de PAHs en Quebrada Blanca.

Es importante mencionar que la norma Canadiense para la protección de la **vida acuática** en sedimentos, establece que al superarse cualquier valor asociado a alguno de los parámetros en estudio, se debe continuar con las investigaciones del sitio, en términos de llevar a cabo un análisis detallado de las características sitio específicas, complementando el análisis preliminar de los resultados obtenidos con guías asociadas a otras matrices ambientales que describan de mejor manera las condiciones ambientales del lugar en estudio.

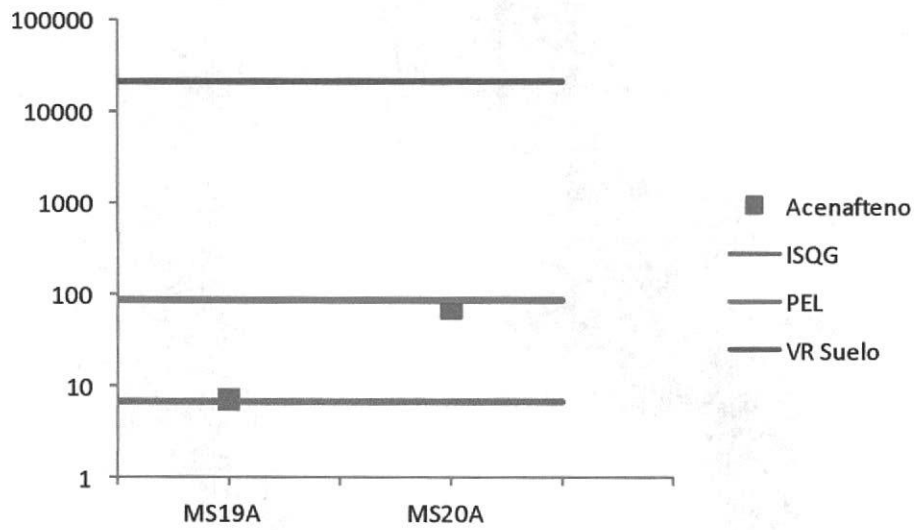
Figura 12. Comparación valores de Acenafteno obtenidos con normas canadienses para calidad de sedimentos y suelos. Se grafica el LOG de las concentraciones ( $\mu\text{g}/\text{kg}$ ) obtenidas en los distintos tramos. Los valores ISQG y PEL se refieren a la protección de vida acuática en sedimentos. Los valores de referencia para suelo corresponden a un uso Residencial/Áreas verdes.

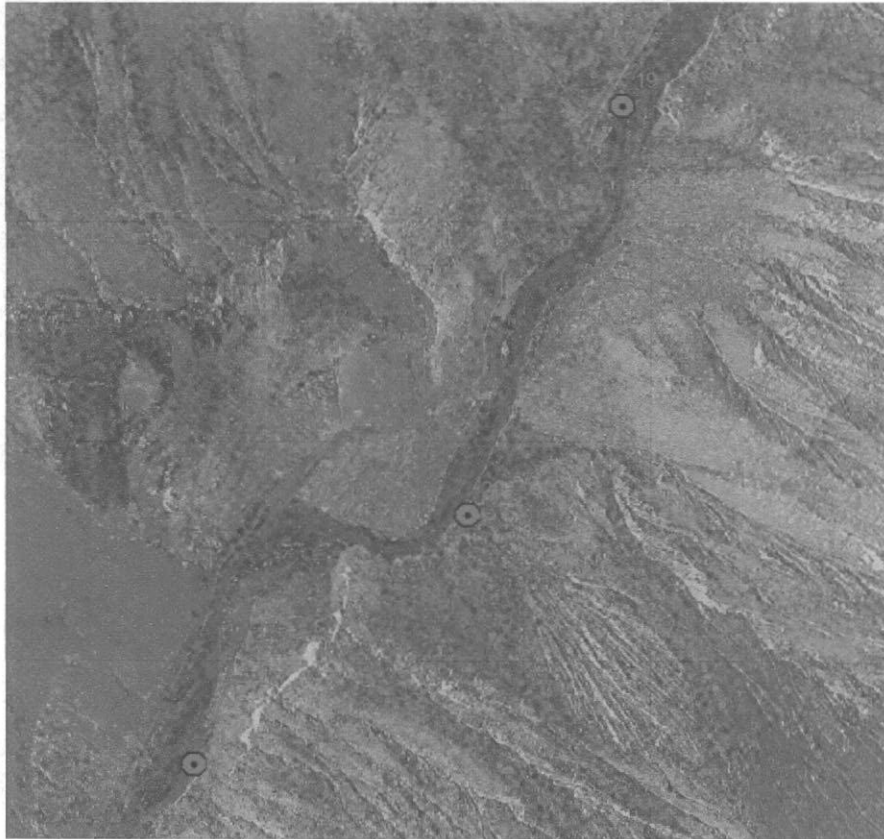
La imagen color resultante se muestran en la siguiente figura:

Quick Bird 2011-09-28: NDVI en Rojo, NDWI en Verde y NDSI en Azul

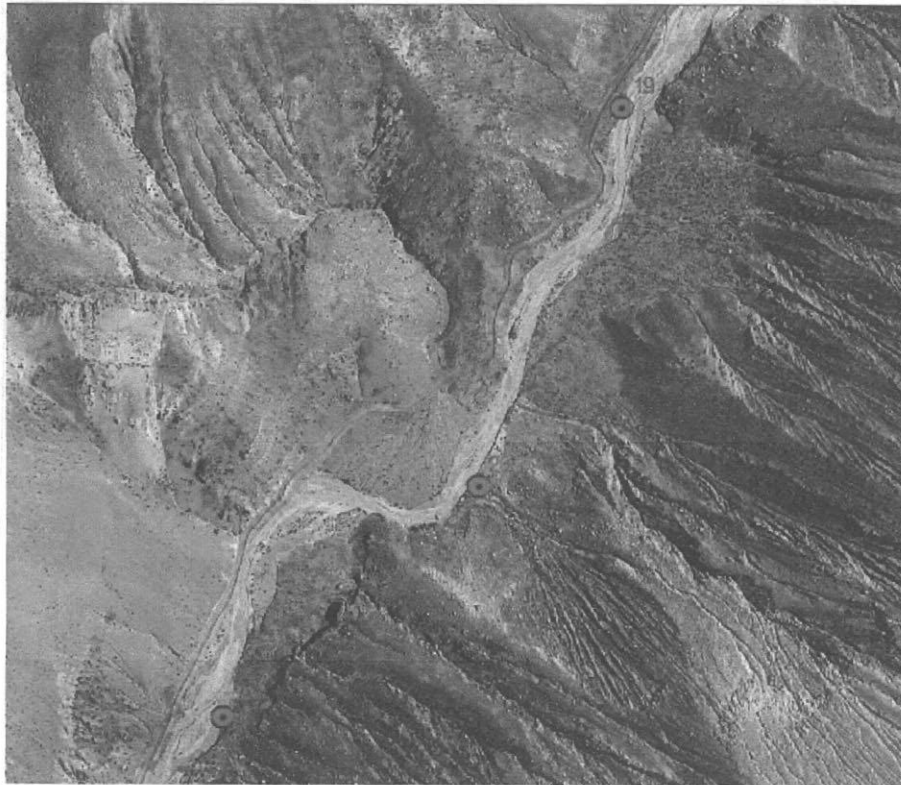
**Quick Bird 2011-09-28: Falso Color Convencional, con Decorrelation Stretch**  
(Banda IRC en filtro Rojo, Banda Roja en filtro Verde y Banda Verde en filtro Azul)

Se confirma lo dicho anteriormente, se ve claramente una quebrada seca en color celeste claro, con muy poca vegetación en su interior.

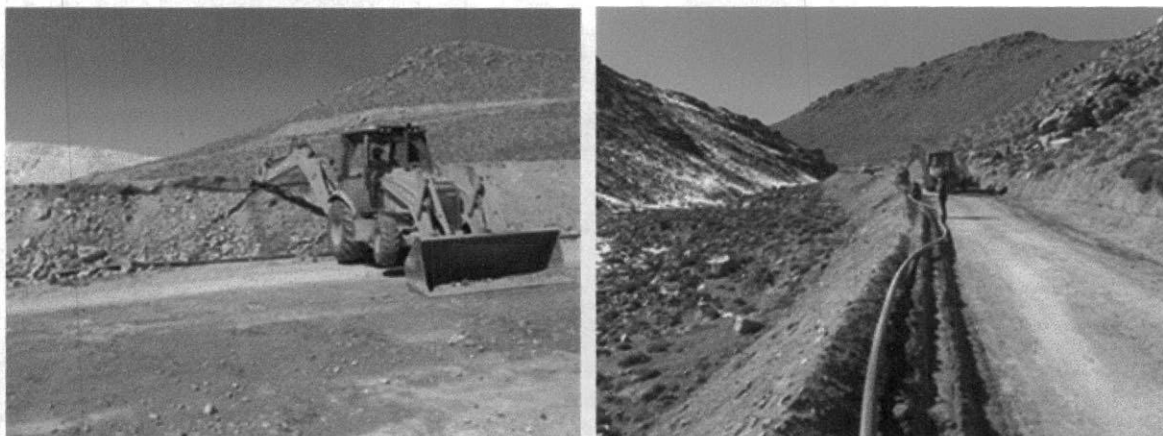
Se logró la puesta en marcha de la bomba y se realizaron labores de movimiento de tierra para cubrir la tubería, con el fin de evitar futuros congelamientos de la cañería.

**Imagen N°5:** Trabajos de movimiento de tierra cubriendo tubería.
