EN LO PRINCIPAL: Repone; **PRIMER OTROSÍ:** En subsidio solicitud que indica; **SEGUNDO OTROSÍ:** Solicitud que indica. **TERCER OTROSÍ:** Cumple lo ordenado. **CUARTO OTROSÍ:** Solicitud que indica; **QUINTO OTROSÍ:** Téngase presente; **SEXTO OTROSÍ:** acompaña documentos

**Francisco Javier Allendes Barros**, chileno, abogado, en representación de **COMPAÑÍA MINERA TECK QUEBRADA BLANCA S.A.**, en procedimiento administrativo **Rol A-001-2013**, ambos domiciliados para estos efectos en Av. Isidora Goyenechea número 2800 Piso 8 oficina 802, comuna de Las Condes, Santiago, Región Metropolitana, expone lo siguiente:

## 1 Antecedentes del Derrame

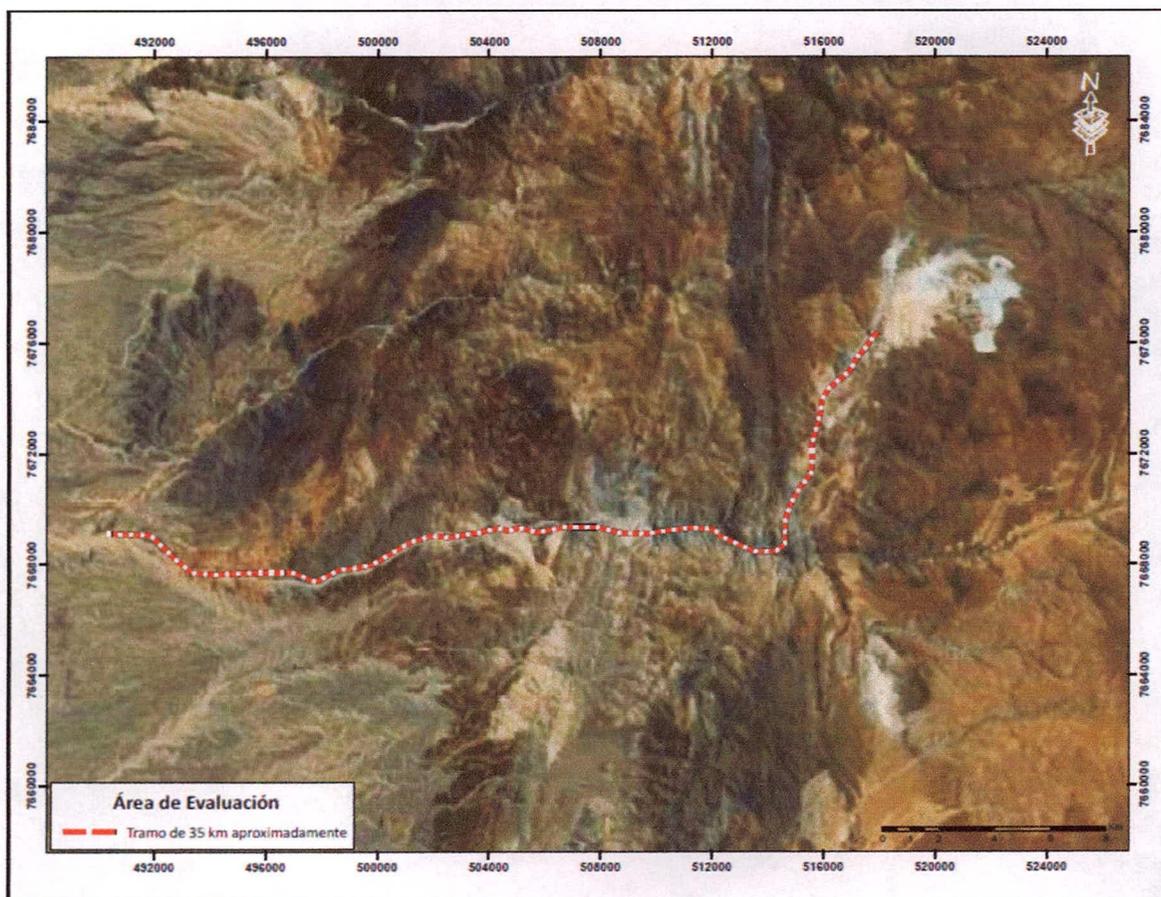
Figura 1. Área afectada por derrame

De acuerdo a lo informado por Compañía Minera Teck Quebrada Blanca S.A. (en adelante CMTQB S.A.), el 4 de enero del 2013, se detectó en la Planta de Beneficios una fuga de aproximadamente 1.000 litros de petróleo Bunker desde los estanques del calentador de refino. El material alcanzó la Planta de Tratamiento de Aguas Servidas (PTAS), cuyo efluente es descargado en la Quebrada Blanca aguas abajo de las operaciones. A raíz de lo anterior, parte del petróleo escurrió a lo largo de las Quebradas Blanca, Choja y Maní por una distancia de aproximadamente 35,4 km. En el mapa a continuación se muestra el área afectada directamente por este derrame.

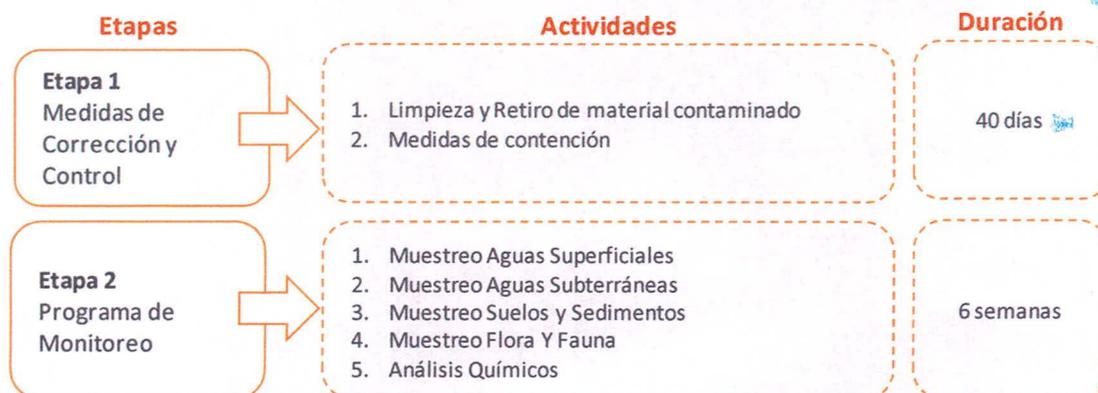
Para asegurar el cumplimiento de los objetivos planteados se propone una metodología de trabajo la cual consta de dos etapas principales, las que se presentan en la Figura 2 a continuación. Los plazos a continuación son sólo referenciales y dependerán del nivel de esfuerzo disponible para llevar a cabo las medidas (cantidad de cuadrillas disponibles, maquinaria, condiciones climáticas, permisos con la autoridad, entre otros).

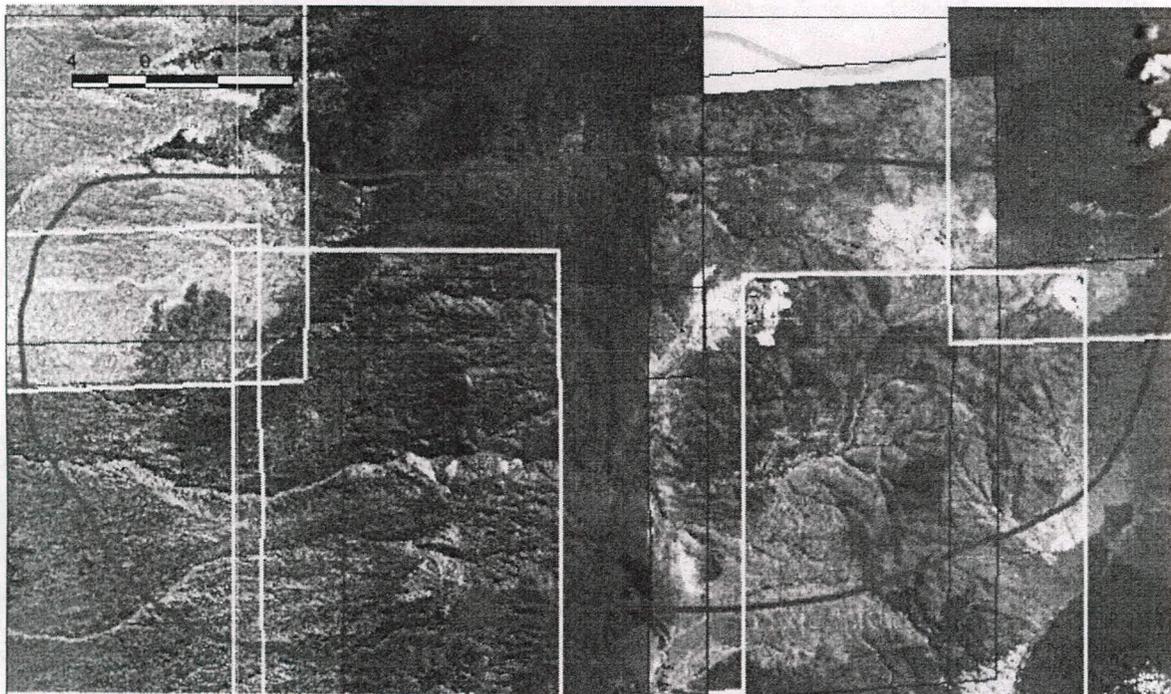
### 1. AREA DE INTERES, SECTOR I REGION: Superficie Archivo: 1.325 Km<sup>2</sup>

Catalog Id	Sensor Vehicle	▼ Acquisition Date	Area Max Off Nadir Angle	Area Min Sun Elevation	Area Cloud Cover Pct	Imaging Bands
103001001B2E2B00	WV02	2012/10/25	24.33°	74.72°	0%	Pan_MS1_MS2
1030010019CADC00	WV02	2012/07/25	11.41°	44.82°	0%	Pan_MS1_MS2
103001001B0F3200	WV02	2012/07/25	16.92°	44.81°	0%	Pan_MS1_MS2
101001000F15C600	QB02	2012/03/23	8.75°	47.82°	0%	Pan_MS1
10300100119B6100	WV02	2012/02/27	15.08°	63.00°	0%	Pan_MS1_MS2
101001000E325700	QB02	2011/09/28	17.04°	55.15°	1%	Pan_MS1
103001000DB31100	WV02	2011/09/06	18.19°	54.87°	0%	Pan_MS1_MS2
103001000D373C00	WV02	2011/08/26	16.08°	51.46°	0%	Pan_MS1_MS2
101001000D691700	QB02	2011/05/07	13.41°	40.59°	0%	Pan_MS1
1030010004491C00	WV02	2010/04/03	19.37°	53.17°	0%	Pan_MS1_MS2

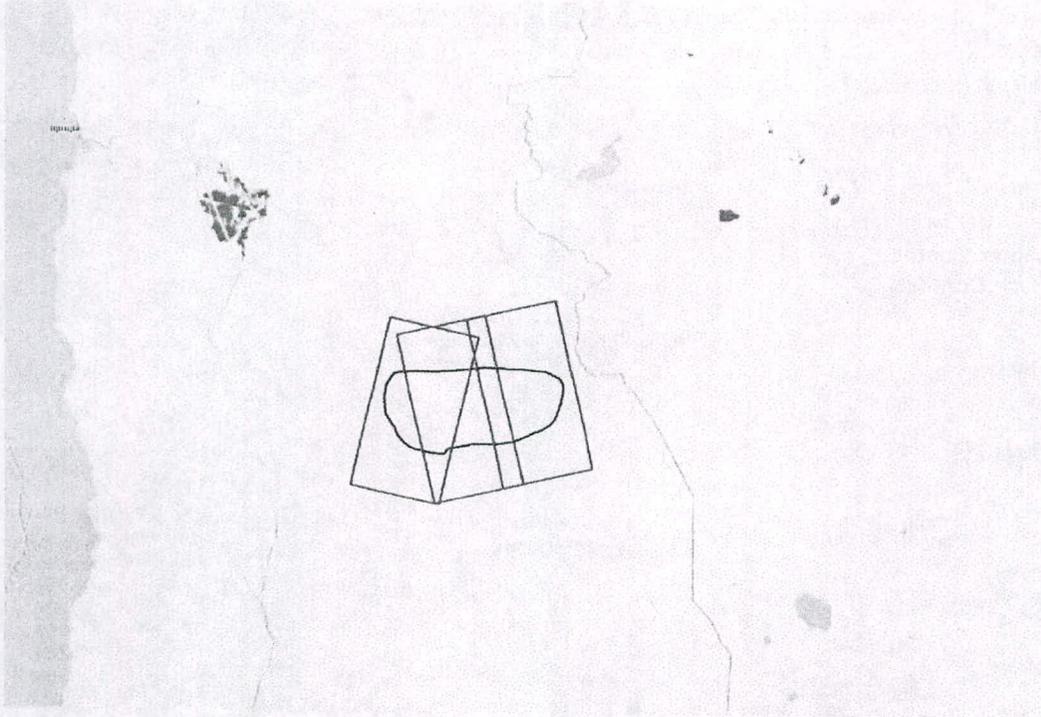
ERP Ref ID	Imaging Mode	Acquisition Start Time	Rel Orbit	Pass/Look Direction	Beam ID	Incid. Angle Range	Extents (min. lat - max. lat; min. long - max. long)
000029238_0001	SM	2011-11-04 23:01:13.393		A / R	strip_011		-21.294 - -20.712; -68.945 - -68.436
000029238_0002	SM	2011-11-15 23:01:12.642		A / R	strip_010		-21.347 - -20.757; -69.195 - -68.666
000029238_0003	SM	2011-10-17 10:12:15.692		D / R	strip_009		-21.346 - -20.756; -69.332 - -68.826
000029238_0004	SM	2013-01-28 23:00:49.733	134	A / R	strip_011R	37.97 - 40.32	-21.285 - -20.722; -68.897 - -68.500
000029238_0005	SM	2013-02-08 23:00:49.733	134	A / R	strip_010R	35.96 - 38.51	-21.331 - -20.768; -69.119 - -68.717
000029238_0006	SM	2013-02-01 10:11:50.733	20	D / R	strip_009R	34.01 - 36.46	-21.335 - -20.775; -69.266 - -68.859

Acquisition Plan expires on: 27.01.2013 08:30  
Scene coordinates are approximate, times in UTC.
