**PROYECTO MEJORAMIENTO SISTEMA DE CAPTACIÓN
AGUA DE MAR. CENTRAL TÉRMICA SANTA MARÍA**

**REGISTRO FOTOGRÁFICO DE INSTALACIÓN DE
FILTROS EN CAPTACIÓN DE AGUA DE MAR, DEL
SISTEMA DE ENFRIAMIENTO DE UNIDAD 1 DEL CTSM.**

Enero de 2014

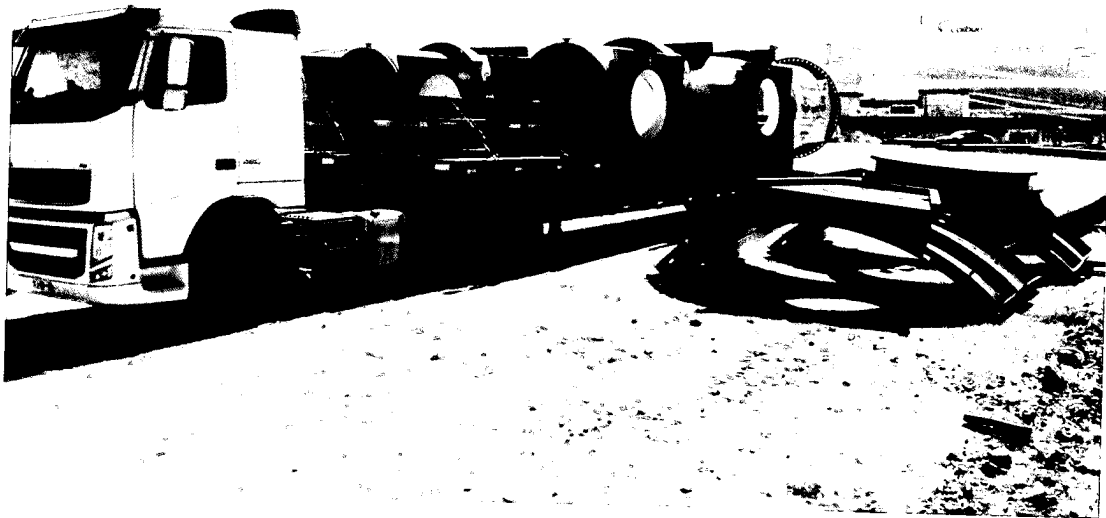
Foto N°1: Llegada de manifold a Coronel

El día 19 de noviembre 2013, la empresa Bilfinger, quien estuvo a cargo de la construcción del sistema de filtrado para la captación del sistema de enfriamiento de agua de mar de la unidad 1 del CTSM, entrega en el CTSM los 2 Manifolds (Foto N°1).

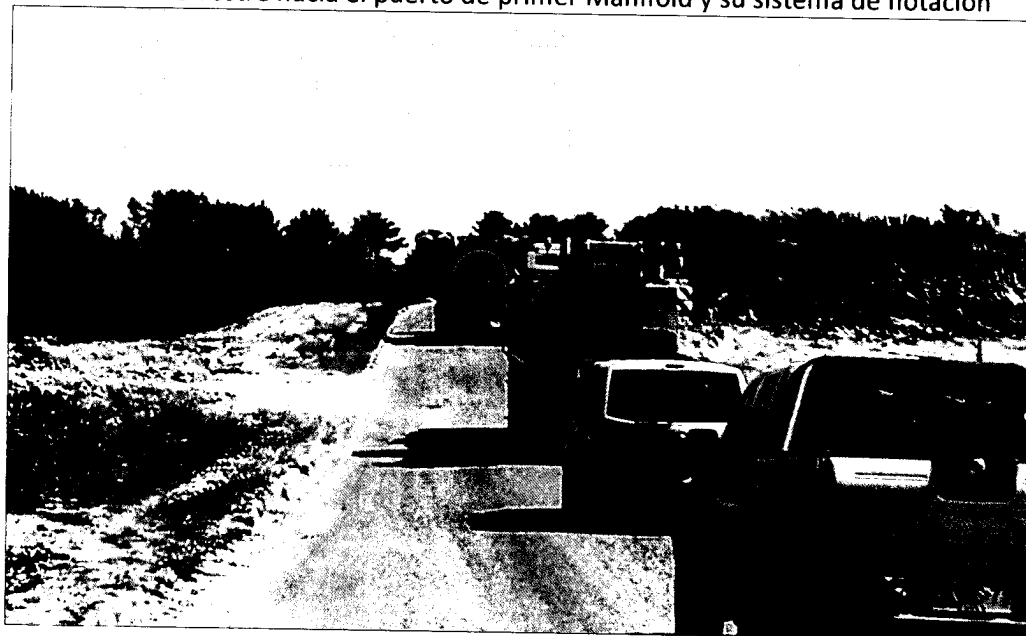
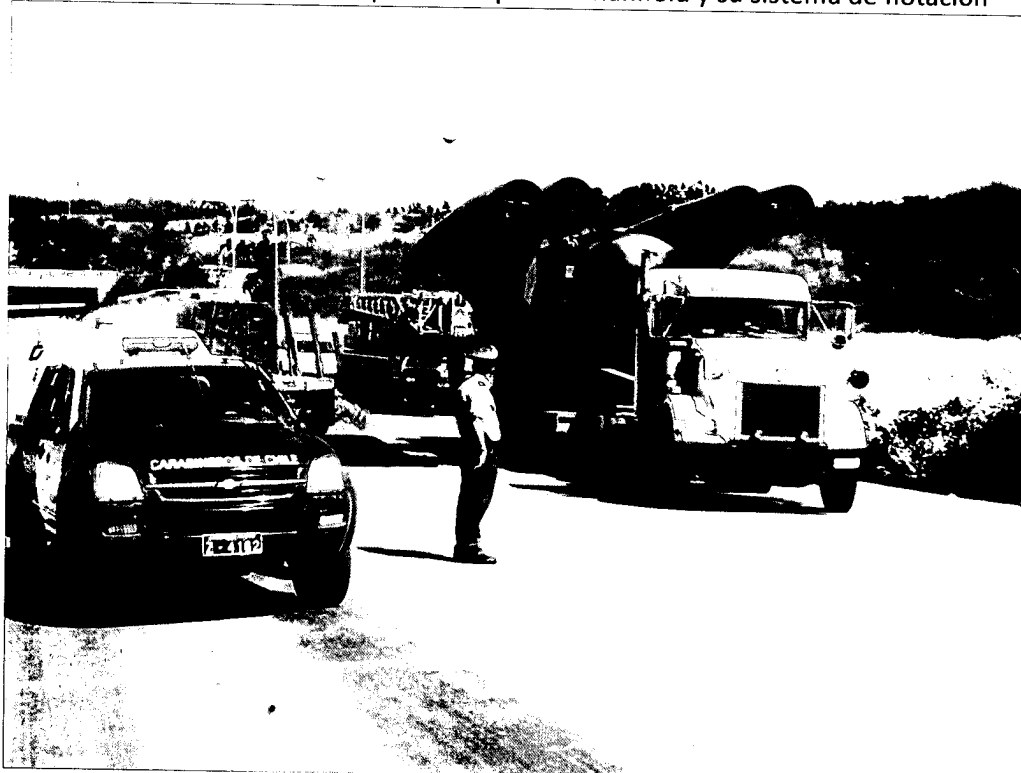
El 9 de diciembre de 2013, se realiza el traslado terrestre del primer Manifold y su sistema de flotación para traslado marítimo hacia puerto (Foto N° 5, 6, 7, 8, 9 y 10). El traslado del segundo Manifold a puerto, se realiza el día 11 de diciembre de 2013.

Foto N°5: Traslado terrestre hacia el puerto de primer Manifold y su sistema de flotación

Foto N°6: Traslado terrestre hacia el puerto de primer Manifold y su sistema de flotación

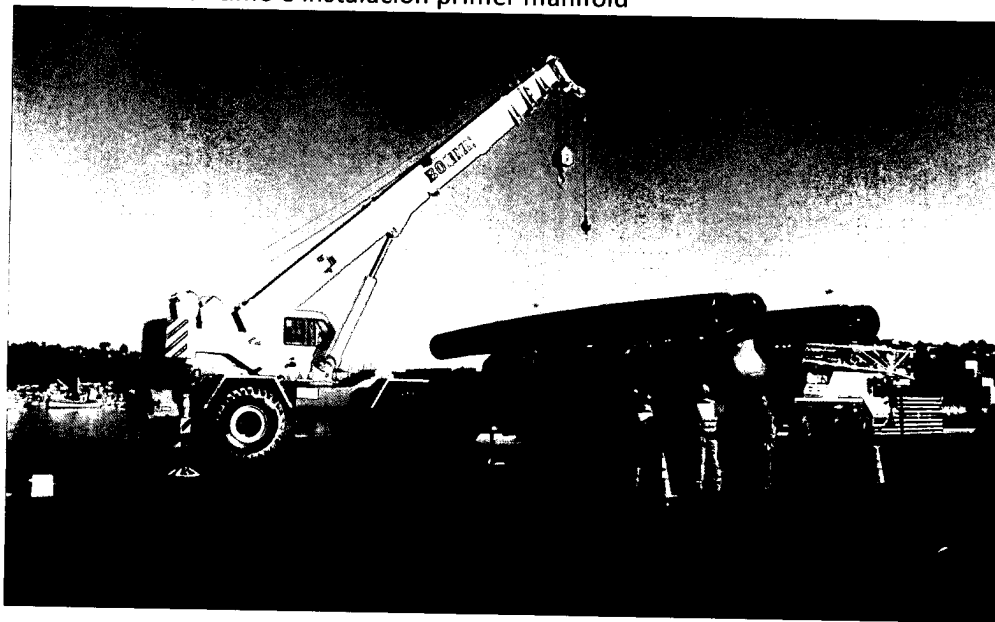
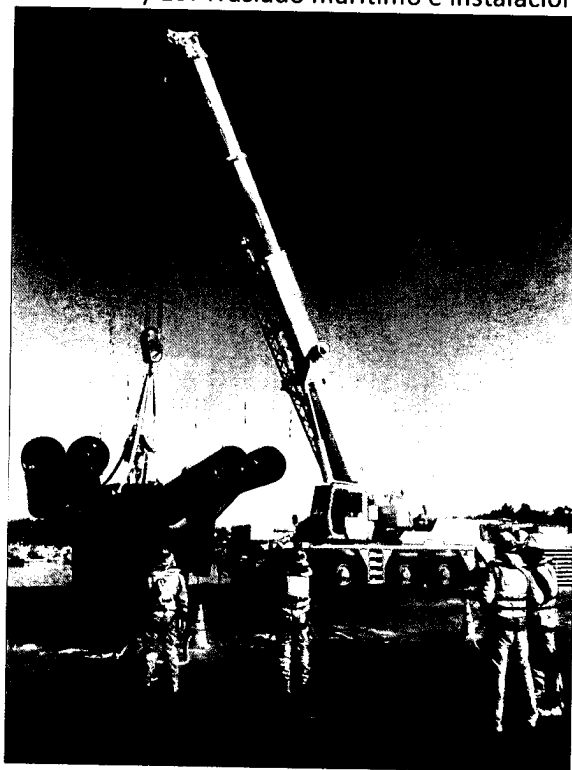
El 10 de diciembre de 2013, se descarga el primer manifold en el mar, para luego trasladarlo marítimamente a la captación del CTSM, para su instalación, a cargo de la empresa Propuerto, tal como se muestra en la siguiente secuencia de fotografías. El traslado marítimo e instalación del segundo manifold, se realizó el día 12 de diciembre 2013.

Foto N°11: Traslado marítimo e instalación primer manifold

Foto N°12 y 13: Traslado marítimo e instalación primer manifold

Foto N°14 y 15: Traslado marítimo e instalación primer manifold

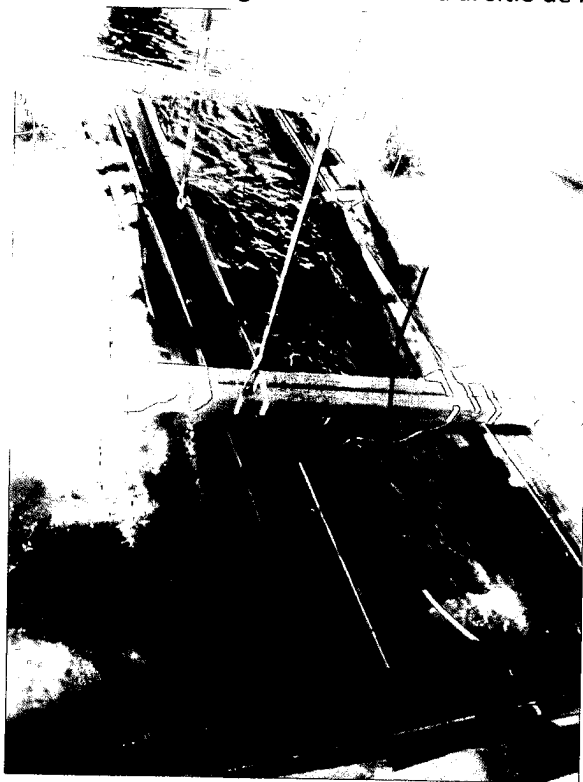
Foto N°16 y 17: Llegada del manifold al sitio de montaje, previo a ser sumergido y posicionado.

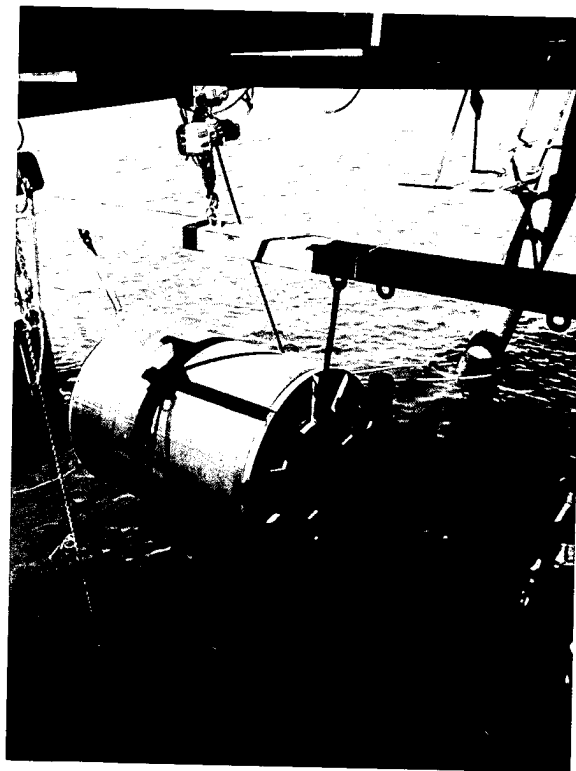
El día 14 de diciembre del 2013, se realiza el traslado terrestre, marítimo e instalación en el monifold de los primeros dos filtros. (Fotos N°18, 19 y 20). El 17 de diciembre del 2013 se instalan los siguientes 2 filtros.

Foto N° 18 y 19: Montaje de primeros 2 filtros

Foto N° 20: Montaje de primeros 2 filtros

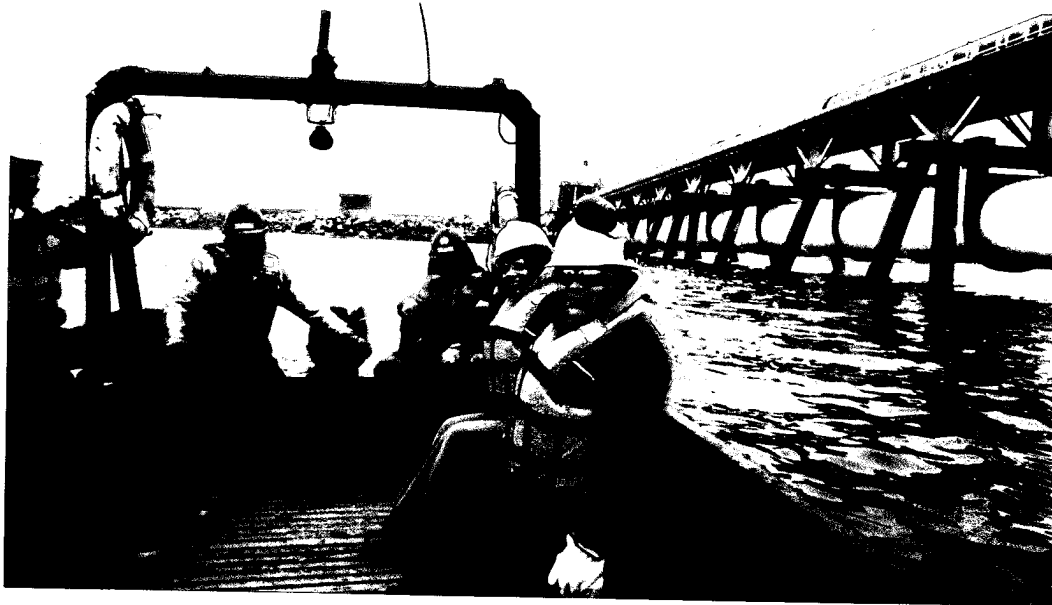
Foto N° 22: Visita Sernapesca

El día 17 de diciembre Sernapesca realiza visita al CTSM, para verificar construcción y montaje de sistema de filtros (Fotos N° 21 y 22).
