INFORME DE FISCALIZACIÓN AMBIENTAL

Central Termoeléctrica Bocamina

DFZ-2014-59-VIII-RCA-IA

Junio de 2014

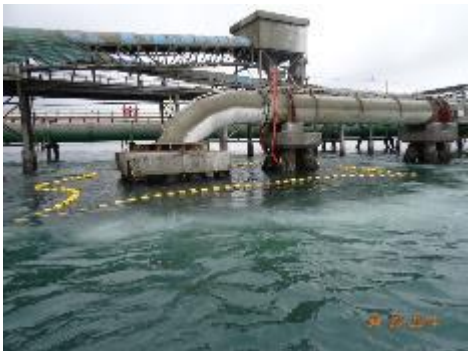
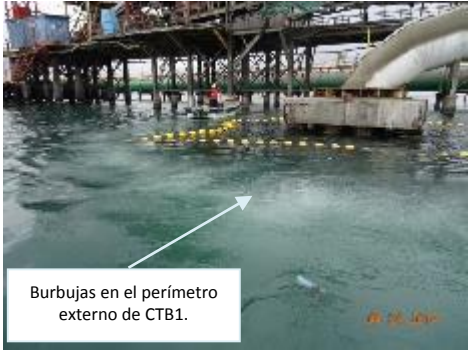
- De la totalidad de observaciones del análisis de los datos y del examen de información, el sistema de mallas y burbujas del sifón de succión de agua de enfriamiento de la Central termoeléctrica Bocamina, presenta un funcionamiento continuo dentro del periodo informado. Además no se observan nuevos eventos de succión masiva de biomasa para el grupo peces, aun cuando se observa un aumento de la biomasa de moluscos y algas en ciertos periodos, sin sobrepasar los 12 g/s, en comparación al evento masivo que registró 74 g/s de carga de biomasa circulante. Cabe señalar que los resultados de la serie de tiempo, presentan un incremento del ingreso de abundancia de Moluscos de tipo bivalvo en forma retenida y circulante, con una mortalidad sobre el 50% en periodos acotados de marzo y abril.

Fotografía 1.	Fecha: 30-04-2014	Fotografía 2.	Fecha: 30-04-2014
Coordenadas DATUM WGS84 HUSO 18 S	Norte: 5.900.488 m. Este: 662.924 m.	Coordenadas DATUM WGS84 HUSO 18 S	Norte: 5.900.488 m. Este: 662.924 m.
Descripción: Vista hacia el poniente de la aducción de CTB1, en donde se observa sistema de malla instalado.		Descripción: Vista general de las burbujas visibles en el perímetro externo del sistema de malla de la CTB1.

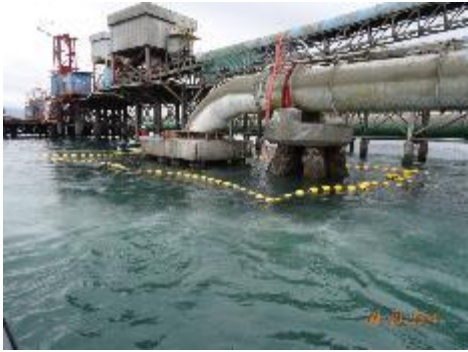
Fotografía 3.	Fecha: 30-04-2014	Fotografía 4.	Fecha: 30-04-2014
Coordenadas DATUM WGS84 HUSO 18 S	Norte: 5.900.488 m. Este: 662.924 m.	Coordenadas DATUM WGS84 HUSO 18 S	Norte: 5.900.488 m. Este: 662.924 m.
Descripción: Vista hacia el poniente de la aducción de CTB1, en donde se observa sistema de malla y burbujas operativos.		Descripción: Bote de resguardo de los buzos que realizaban labores de inspección.

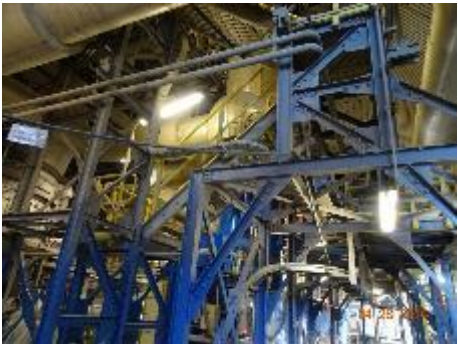
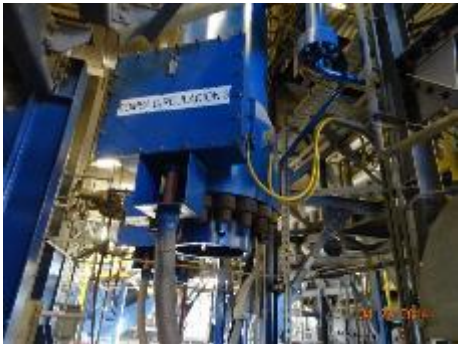
Número de Hecho Constatado: 2	Estación: 1
Extracto de la Tabla 1.14.	
<i>Modificación principal</i>	<i>Proyecto optimizado</i>
<i>Optimización del proceso de generación de energía</i>	<i>Generador de vapor (caldera de circulación asistida).</i>
Hecho constatado durante la fiscalización:	
En caldera se constató la existencia de 2 bombas instaladas, las que de acuerdo a lo indicado por el Sr. Mario Enero, Jefe de la Central, son parte del sistema de circulación asistida, además indicó que una bomba se encontraba en mantención.

Fotografía 5.	Fecha: 28-04-2014	Fotografía 6.	Fecha: 28-04-2014
Coordenadas DATUM WGS84 HUSO 18 S	Norte: 5.901.123 m. Este: 663.145 m.	Coordenadas DATUM WGS84 HUSO 18 S	Norte: 5.901.123 m. Este: 663.145 m.
Descripción: Vista general del sector de la caldera.		Descripción: Bomba N° 3 del sistema de circulación asistida.

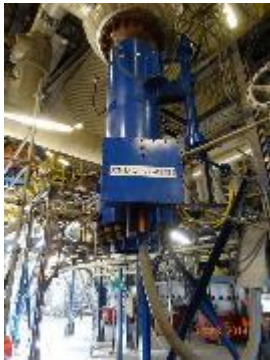
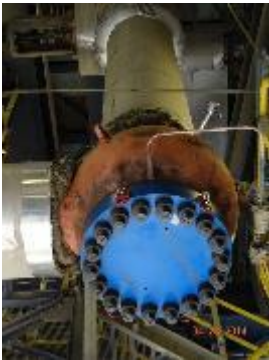
Fotografía 7.	Fecha: 28-04-2014	Fotografía 8.	Fecha: 28-04-2014
Coordenadas DATUM WGS84 HUSO 18 S	Norte: 5.901.123 m. Este: 663.145 m.	Coordenadas DATUM WGS84 HUSO 18 S	Norte: 5.901.123 m. Este: 663.145 m.
Descripción: Bomba N° 2 del sistema de circulación asistida.		Descripción: Lugar de ubicación de bomba del sistema de circulación asistida que se encontraba en mantención.

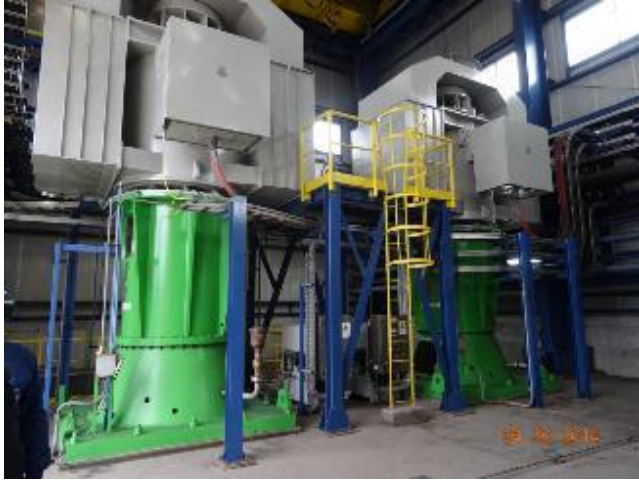
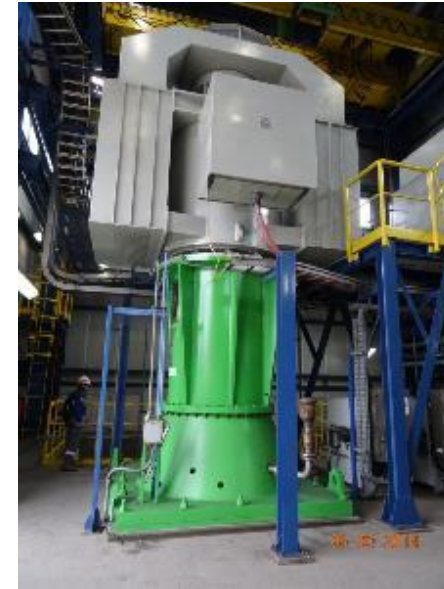
Número de Hecho Constatado: 3	Estación: 13
Extracto de la Tabla 1.14.	
Modificación principal	Proyecto optimizado
Optimización del proceso de generación de energía	(...)
	Sistema de refrigeración de dos bombas de refrigeración principal, (...).
	El sistema considera un caudal de agua de refrigeración de aproximadamente 50.000 m ³ /h.
	(...)
Hechos constatados durante la fiscalización:	
<ul style="list-style-type: none"> - Del registro fotográfico obtenido el día 30-04-2014, se constató que en la casa de bombas de la CTB2 existían instaladas dos bombas. - Durante la inspección, se solicitó al Titular presentar las especificaciones técnicas del proveedor que indique capacidad de las bombas del sistema de aguas de refrigeración y el registro del año 2013 de los caudales de agua de refrigeración. - El Titular presentó la información solicitada, adjunta a carta conductora de fecha 16-05-2014 (Anexo 6). Del examen de la información presentada por el Titular (Anexo 7) se puede constatar lo siguiente: <ul style="list-style-type: none"> • La capacidad nominal de las bombas es de 25.000 m³/h cada una. • En el registro de caudales del año 2013, se constató que del total de datos presentados, correspondientes a 52.489 registros de caudal medidos cada 10 minutos, un total de 2.472 registros (4,7 %) poseen un valor de caudal por sobre los 45.000 m³/hr . Además se constatan dos peaks, uno el 22-03-2013 a las 17:30 horas, que registra un caudal de 52.058 m³/hr; y un segundo el 08-07-2013 a las 19:00 horas., que registra un caudal de 81.527,7 m³/hr. Respecto al aumento de flujo, el Titular señala en el punto 1.6 de su carta de fecha 16-05-2014, que <i>“el circuito de refrigeración principal fue diseñado para un flujo nominal de 50.000 m³/h, por lo que sus componentes están calculados para una operación segura a ese valor. Por razones operacionales y de seguridad, cuando se pone en servicio la segunda bomba de refrigeración principal, se requiere abrir completamente las cuatro válvulas correspondientes a ambas cajas del condensador, lo que provoca un aumento transitorio de flujo que se eleva a valores cercanos a la capacidad de diseño. No obstante, mediante operaciones en terreno y en coordinación con la sala de control, se logra la regulación del flujo de refrigeración principal a valores inferiores a 45.000 m³/h, que constituyen la operación normal del circuito”</i>.

Fotografía 9.	Fecha: 30-04-2014		Fotografía 10.	Fecha: 30-04-2014	
Coordenadas DATUM WGS84 HUSO 18 S	Norte: 5.900.843 m.	Este: 662.967 m.	Coordenadas DATUM WGS84 HUSO 18 S	Norte: 5.900.843 m.	Este: 662.967 m.
Descripción: Vista de las dos bombas principales del sistema de refrigeración de CTB2.			Descripción: Vista de una de las bombas principales del sistema de refrigeración de CTB2.

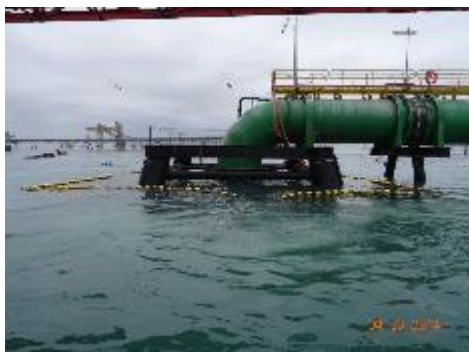
Fotografía 15.

Modificación principal	Proyecto optimizado	Optimización del proceso de generación de energía	(...)	(...)	Incorporación de los sistemas de reducción de ingreso de biomasa (sistema primario de burbujas y red de retención secundaria o sistema de mallas).	(...)	
Modificación principal	Proyecto optimizado							
Optimización del proceso de generación de energía	(...)							
	(...)							
	Incorporación de los sistemas de reducción de ingreso de biomasa (sistema primario de burbujas y red de retención secundaria o sistema de mallas).							
	(...)							
Hechos constatados durante la fiscalización:								
<ul style="list-style-type: none"> - La actividad fue acompañada por el Sr. David Poblete, Encargado de Medio Ambiente de Central Bocamina. - La actividad realizó un recorrido marino en lancha tipo Defender de la Armada de Chile, mediante la cual se accedió a la aducción de agua de mar de CTB2. - En la aducción de la CTB2 se constató sistema de malla instalado, la que de acuerdo a lo indicado por el Sr. David Poblete, cuenta con tres tipos de sujeciones, una a los postes de la cinta de carbón de cabo Froward, una segunda al fondo y una tercera a muertos. - Se constató sistema de burbujeo de la CTB2 operando de manera continua, el que se ubica en el perímetro exterior del sistema de malla. El sistema de burbujeo se activó transitoriamente para poder ser observado por parte de los fiscalizadores. - Se realizó medición del fondo en el sector de aducción de CTB2 con equipo Ecosonda marca Garmin, midiéndose una profundidad de 10,2 metros y una temperatura del agua de mar de 13,2 °C. - Se constató abiertas las escotillas de la tubería de aducción de CTB2. - El Sr. Poblete indicó que semanalmente se realiza registro fotográfico y de video del estado del sistema de control de biomasa. - Durante la inspección se solicitó al Titular copia digital de los videos y fotografías tomadas semanalmente para verificar estado del sistema de control de Biomasa en las aducciones de ambas Centrales. El Titular señala en el punto 3.1. de su carta de fecha 16-05-2014, que <i>“en el marco de la mantención del sistema de malla y burbujas, la empresa contratista PROSUB entrega Informes Técnico Mantención Manual Semanal del Sistema Malla y Burbujas, los que incluyen capturas fotográficas de las labores de mantención realizadas”</i> y que en el Acta de fecha 30-04-2014 se agregó erróneamente que se realizaba semanalmente un registro fotográfico y de video del estado del sistema de control de biomasa, hecho que no sería efectivo. No obstante lo anterior hace entrega de 10 reportes de asociados a la Unidad 2, entregados con periodicidad semanal, correspondientes a los meses de febrero, marzo y abril (Anexo 8). De dichos reportes se puede constatar la realización de actividades de mantención semanal del sistema de malla y burbujas, de acuerdo a lo establecido en la Res. Ex. SMA N° 59/2014, en los que se incluyen capturas fotográficas de las labores de mantención realizadas. - Se debe señalar que en el Informe de mantención del 12-14 de febrero de 2014, se constató que la malla se encontraba con la cadena de fondo perdida, paños descocidos y cortados en forma vertical y aberturas en unión de paños en forma horizontal, perdida de amarre entre cuerda superior y malla, observándose esta colgando; además de suciedad por algas adosadas a la red. Dado los daños anteriores, se procedió al retiro de la malla el 15-02-2014 (indicado en reporte de la semana del 17-23 de febrero de 2014). La nueva malla se instaló en la semana del 24-02-2014 al 02-03-2014.

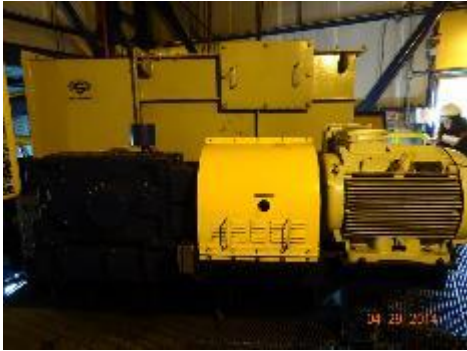
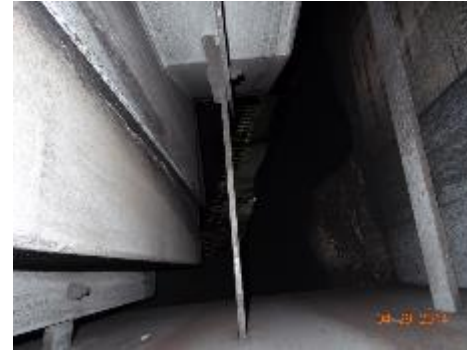
Fotografía 25.

Número de Hecho Constatado: 8	Estación: 7
Extracto de la Tabla 1.14.	
Modificación principal	Proyecto optimizado
<i>Manejo de insumos y residuos</i>	<i>Carbón:</i> <ul style="list-style-type: none"> • (...) • <i>Incorporación de un harnero para la selección del tamaño del carbón;</i> • (...)
Hechos constatados durante la fiscalización:	
Se constató la existencia de un harnero instalado al interior de un edificio, el que realiza la selección del tamaño del carbón, previo a su envío a la correa que lo transporta hacia la caldera de la Central Termoeléctrica Bocamina Segunda Unidad. El material rechazado o de “sobretamaño” es descargado desde el harnero en un punto exterior del edificio, sobre una superficie cubierta con madera.

Vista interior del harnero.

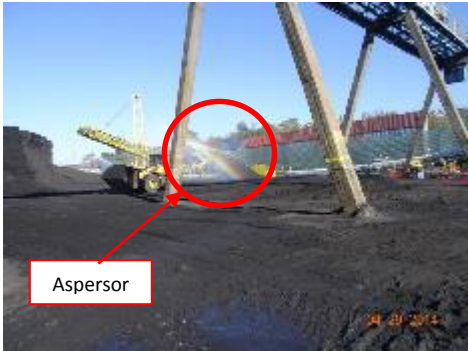
Número de Hecho Constatado: 9	Estación: 7-8
Extracto de la Tabla 1.14.	
Modificación principal	Proyecto optimizado
<i>Manejo de insumos y residuos</i>	<i>Carbón:</i> <ul style="list-style-type: none"> • (...) • <i>Sistema de abatimiento de material particulado en puntos de transferencia de carbón y apilador;</i> • (...)
Hechos constatados durante la fiscalización:	
<ul style="list-style-type: none"> - En los alimentadores superficiales se constató la existencia de tuberías de color verde que ingresan al interior de cada uno de ellos, las que de acuerdo a lo indicado por el Sr. Enero, aplican por aspersion agua para control de material particulado. No se pudo observar dichos sistemas de aplicación, ya que se encontraban al interior del sistema de alimentación. - En la cancha de carbón norte y sur se constató la existencia de aspersores, que aplican agua sobre las pilas de carbón previo a su alimentación a las correas. - En el harnero se constató la existencia de 2 toberas de aspersion, que de acuerdo a lo indicado por el Sr. Enero, aplican agua por aspersion para abatimiento de material particulado. - Se constató en el sector de cancha norte la existencia de 5 traspasos de carbón entre correas de transporte, ubicados al interior de edificios, en los que se constató la existencia de tuberías de color verde que ingresan al interior de cada traspaso, las que de acuerdo a lo indicado por el Sr. Enero aplican por aspersion agua para control de material particulado. No se pudo observar dichos sistemas de aplicación, ya que se encontraban al interior de los traspasos. - Se constató en el sector de cancha sur 2 traspasos de carbón entre correas transportadoras, ubicados al interior de edificios, en los que se constató la existencia de tuberías de color verde que ingresan al interior de cada traspaso, las que de acuerdo a lo indicado por el Sr. Enero, aplican por aspersion agua para control de material particulado. No se pudo observar dichos sistemas de aplicación, ya que se encontraban al interior de los traspasos.

Fotografía 29.	Fecha: 29-04-2014	Fotografía 30.	Fecha: 29-04-2014
Coordenadas DATUM WGS84 HUSO 18 S	Norte: 5.901.212 m. Este: 662.906 m.	Coordenadas DATUM WGS84 HUSO 18 S	Norte: 5.901.090 m. Este: 662.829 m.
Descripción: Tobera del harnero.		Descripción: Vista de aspersor aplicando agua en la cancha de carbón norte.

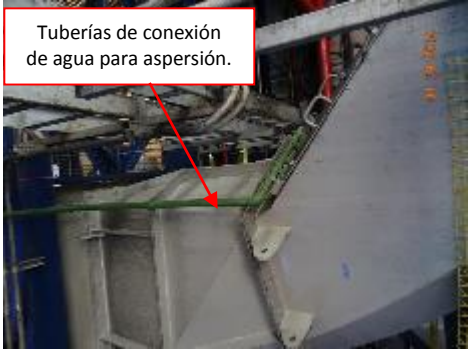
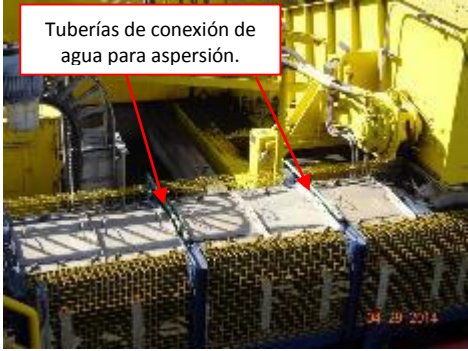
Fotografía 31.	Fecha: 29-04-2014	Fotografía 32.	Fecha: 29-04-2014
Coordenadas DATUM WGS84 HUSO 18 S	Norte: 5.900.881 m. Este: 662.879 m.	Coordenadas DATUM WGS84 HUSO 18 S	Norte: 5.900.881 m. Este: 662.879 m.
Descripción: Tubería de ingreso de agua para aspersión ubicada en uno de los traspasos de la cancha sur.		Descripción: Tuberías de ingreso de agua para aspersión ubicada en uno de los alimentadores superficiales de la cancha sur.

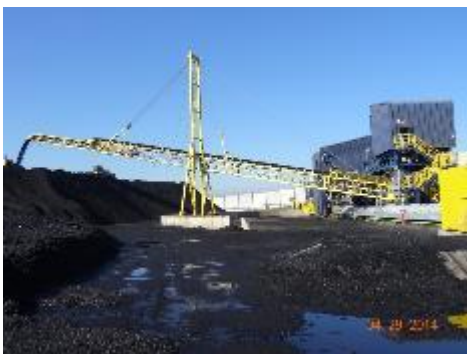
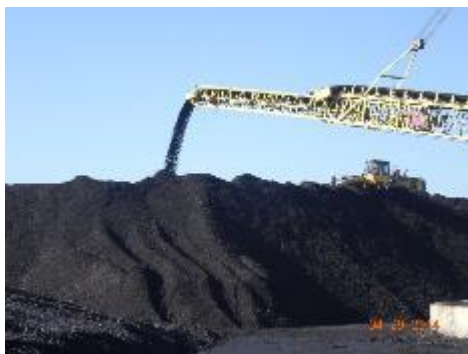
Número de Hecho Constatado: 10	Estación: 8
Extracto de la Tabla 1.14.	
Modificación principal	Proyecto optimizado
Manejo de insumos y residuos	<p>Carbón:</p> <ul style="list-style-type: none"> • (...) • Transporte de carbón en cintas transportadoras desde Cabo Froward. Sólo en casos eventuales (indisponibilidad de este puerto) se empleará la descarga desde Puerto Coronel.
Hechos constatados durante la fiscalización:	
- Durante la inspección se constató alimentación de carbón en la cancha sur desde el apilador, el que era transportado por cintas desde Cabo Froward.

Fotografía 33.	Fecha: 29-04-2014		Fotografía 34.	Fecha: 29-04-2014	
Coordenadas DATUM WGS84 HUSO 18 S	Norte: 5.900.881 m.	Este: 662.879 m.	Coordenadas DATUM WGS84 HUSO 18 S	Norte: 5.900.881 m.	Este: 662.879 m.
Descripción: Descarga de carbón proveniente de Cabo Froward en la cancha sur.			Descripción: Descarga de carbón proveniente de Cabo Froward en la cancha sur.

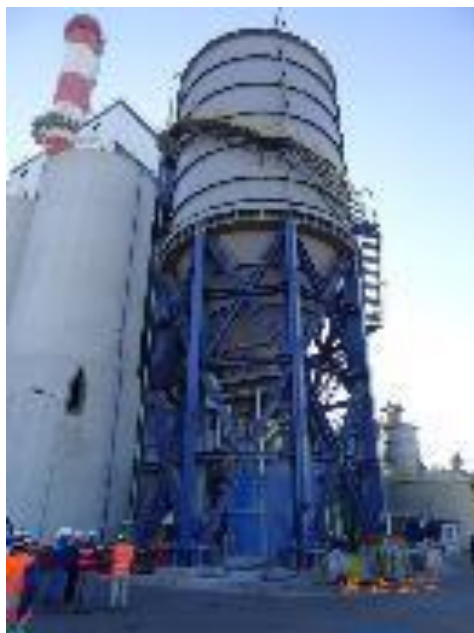
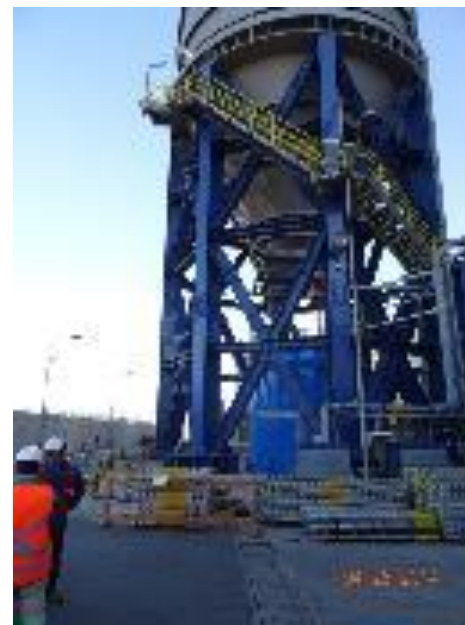
Número de Hecho Constatado: 11	Estación: 1
Extracto de la Tabla 1.14.	
Modificación principal	Proyecto optimizado
<i>Manejo de insumos y residuos</i>	<i>Caliza:</i> <ul style="list-style-type: none"> • <i>Almacenamiento de caliza en silos; y</i> • <i>Transporte de caliza camiones silo (herméticos).</i>
Hechos constatados durante la fiscalización:	
<ul style="list-style-type: none"> - Durante la inspección se constató un silo de almacenamiento de caliza construido, que de acuerdo a lo indicado por el Sr. Marco Herrera – Ayudante del Desulfurizador, tiene una capacidad de 1.500 m³. - A través del acta de inspección se solicitó al Titular Planos “As Build” del silo de caliza, en que se verifique sus capacidades, copia de “Guía de despacho del abastecimiento de caliza” y “Especificaciones técnicas de los camiones y copia del contrato del servicio de transporte de caliza”, información que fue presentada en fecha 16-05-2014. - Del examen de la información presentada por el Titular se puede constatar que: <ul style="list-style-type: none"> • En el cuadro “Design Data” del plano de montaje EAD000-F8-HTQ-800-ID0017 (Anexo 9) se señala que la capacidad útil del silo de ceniza es de 1.500 m³ y la capacidad de recepción es de 2.000 m³. • Se presentan copias de la Guías de Despacho de Caliza, comprada a la empresa Cementos Biobío S.A., de julio de 2012 a diciembre de 2013 (Anexo 10). • En el contrato “ENDapo 256.09 Suministro de Piedra Caliza CaCO3 Central Bocamina” (Anexo 11 de carácter “Reservado”), suscrito entre ENDESA y Cementos Biobío S.A., se incluye dentro de los documentos que forman parte integrante del Contrato, la propuesta técnica del contratista, en la que se señala en su Anexo 3, que el transporte se realizará en camiones silo. Además en el documento “Especificaciones Técnicas Licitación Contrato ENDapo 256.09 Suministro de Piedra Caliza CaCO3 Central Bocamina”, en su punto 1.07 que “El silo de piedra caliza está diseñado para ser alimentado desde un camión con un silo remolque (tipo “cal cilindro” o tipo “cemento en V) (...)”.

Fotografía 35.	Fecha: 28-04-2014		Fotografía 36.	Fecha: 28-04-2014	
Coordenadas DATUM WGS84 HUSO 18 S	Norte: 5.901.193 m.	Este: 663.226 m.	Coordenadas DATUM WGS84 HUSO 18 S	Norte: 5.901.193 m.	Este: 663.226 m.
Descripción: Silo de almacenamiento de caliza.			Descripción: Silo de almacenamiento de caliza.

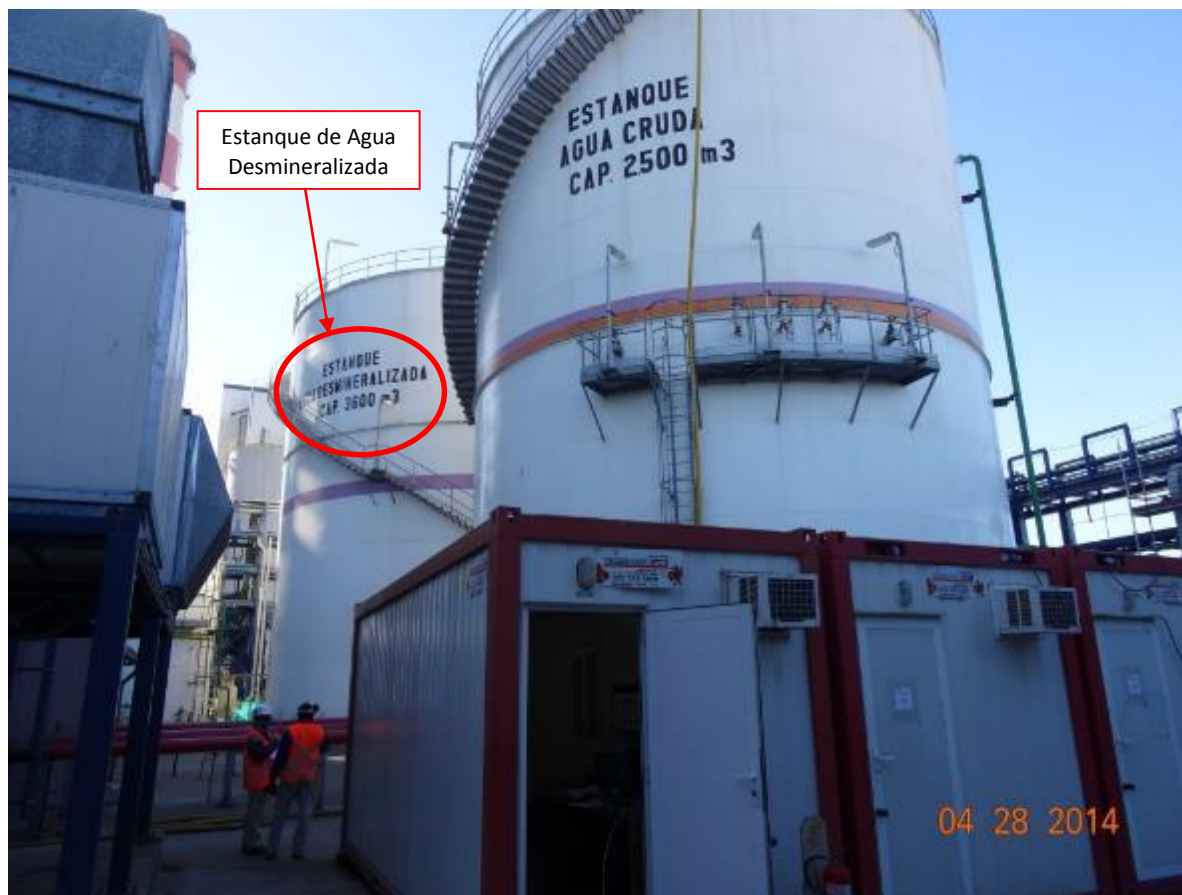
Fotografía 37.

Estanque de almacenamiento de agua desmineralizada de 3.600 m³.

Número de Hecho Constatado: 13	Estación: 1
Extracto de la Tabla 1.14.	
Modificación principal	Proyecto optimizado
<i>Manejo de insumos y residuos</i>	<i>Agua de proceso:</i> <ul style="list-style-type: none"> • (...) • <i>Estanque de almacenamiento de agua industrial de 2.500 m³;</i>
Hechos constatados durante la fiscalización:	
<ul style="list-style-type: none"> - Durante la inspección se constató estanque de almacenamiento de agua industrial construido, que indica una capacidad de 2.500 m³ pintada en su exterior. - A través del acta de inspección se solicitó al Titular Planos “As Build” de todos los estanques de manejo de agua industrial, en que se verifique sus capacidades, información que fue presentada en fecha 16-05-2014. - Del examen de información, se constata que en el cuadro del plano “EAD000-F3-GAC-000-AM0101” (Anexo 13) se indica un volumen nominal del estanque de almacenamiento de agua industrial de 2.740 m³. El Titular en su carta de fecha 16-05-2014, indica que desde el punto de vista operacional, el volumen útil del estanque es de 2.500 m³, ya que dadas las características constructivas existe un volumen muerto.

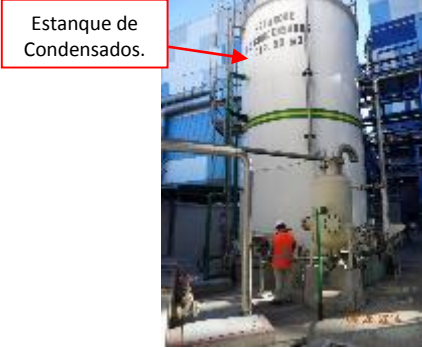
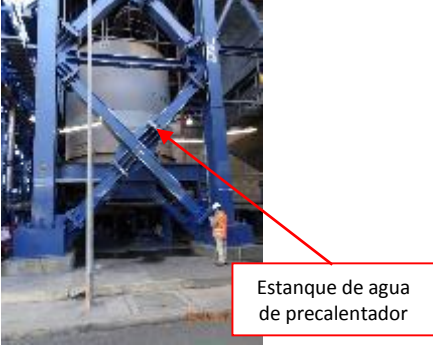
Fotografía 39.	Fecha: 28-04-2014	Fotografía 40.	Fecha: 28-04-2014
Coordenadas DATUM WGS84 HUSO 18 S	Norte: 5.901.132 m. Este: 663.191 m.	Coordenadas DATUM WGS84 HUSO 18 S	Norte: 5.901.090 m. Este: 662.829 m.
Descripción: Estanque de almacenamiento de condensados.		Descripción: Estanque de agua de lavado de precalentador.

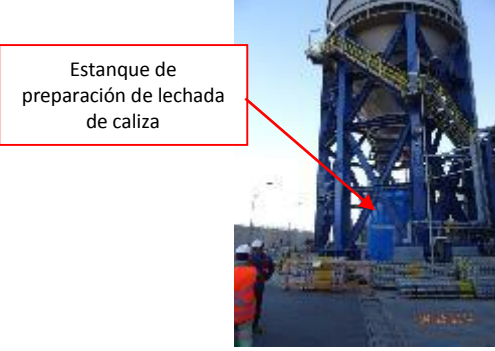
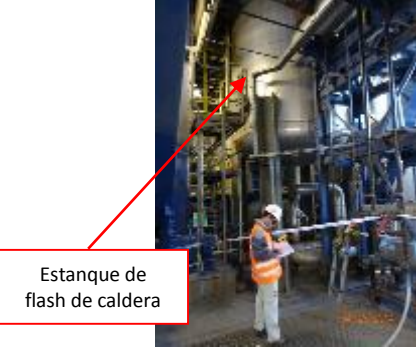
- En los datos de diseños del cuadro “*Technické údaje - Technical specifications*” del plano “EAD000-F6-H***-700-000098” (Anexo 17) se indica que el volumen del estanque de flash para caldera (Start Up) es de 37 m³.

Fotografía 41.	Fecha: 28-04-2014	Fotografía 42.	Fecha: 28-04-2014
Coordenadas DATUM WGS84 HUSO 18 S	Norte: 5.901.199 m. Este: 663.225 m.	Coordenadas DATUM WGS84 HUSO 18 S	Norte: 5.901.158 m. Este: 663.183 m.
Descripción: Estanque de preparación de lechada de caliza, de acuerdo a lo indicado por el Titular en su carta de fecha 16-05-2014.		Descripción: Estanque de flash para caldera (Start Up).

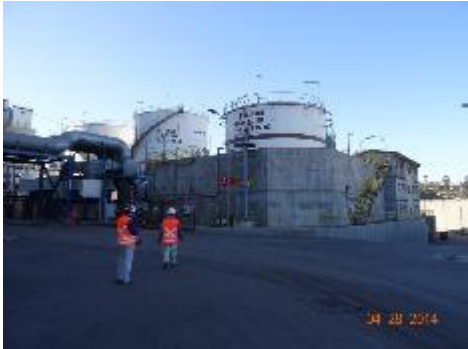
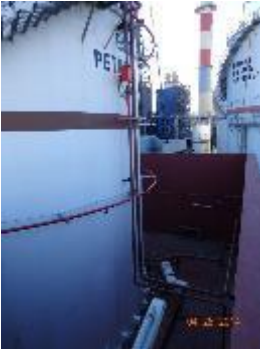
Número de Hecho Constatado: 15	Estación: 1
Extracto de la Tabla 1.14.	
Modificación principal	Proyecto optimizado
<i>Manejo de insumos y residuos</i>	<i>Agua de proceso:</i> • <i>Estanque para partida de caldera de 1 m3.</i>
	<i>Petróleo diésel:</i> • <i>Estanque de almacenamiento de petróleo ASTM N°2 de 735 m3; y</i> • <i>Estanque de uso diario de generador diésel de emergencia de 3,5 m3.</i>
Hechos constatados durante la fiscalización:	
<p>- Durante la inspección se constató:</p> <ul style="list-style-type: none"> • Estanque de petróleo diésel construido al interior de pretil de contención, que indica una capacidad de 735 m³ pintada en su exterior. • Estanque de partida de caldera construido, que de acuerdo a lo indicado por el Sr. Enero es de 1 m³ aprox. Además, el Sr. David Poblete – Encargado de Medio Ambiente, indicó que este estanque no corresponde a un estanque de manejo de aguas de proceso de acuerdo a lo indicado en las modificaciones del proyecto actualmente en Evaluación en el SEIA. • Estanque diésel para el generador de emergencia construido al interior de un pretil de contención, que de acuerdo a lo indicado por el Sr. Enero posee una capacidad de 3,5 m³. • Se constató no construido estanque de almacenamiento de petróleo ASTM N° 6 (petróleo pesado), que de acuerdo a lo indicado por el Sr. Enero no se construyó, ya que solamente se usa petróleo diésel ASTM N° 2. <p>- A través del acta de inspección se solicitó al Titular Planos “As Build” de todos los estanques de manejo de petróleo, en que se verifique sus capacidades, información que fue presentada en fecha 16-05-2014. Del examen de información, se constata que:</p> <ul style="list-style-type: none"> • En el cuadro “Main Dimensions” del plano “EAD000-F3-HHF-000-AM0101” (Anexo 18) se indica una capacidad del estanque de almacenamiento de petróleo diésel de 735 m³. Además, se presenta copia del Formulario TC4 de declaración ante la SEC recepcionado con fecha 02-09-2011 (Anexo 19), en el que se señala una capacidad de almacenamiento de 735 m³. • En el cuadro “NamePlate” del plano “EAD000-A5-BMA-500-CT0002” (Anexo 20) se indica un volumen nominal del Estanque diésel para el generador de emergencia de 3.500 L (3,5 m³). Además, se presenta copia del Formulario TC4 de declaración ante la SEC recepcionado con fecha 15-05-2012 (Anexo 21), en el que se señala una capacidad de almacenamiento de 3,5 m³. • En relación con el estanque de “partida de caldera” constatado durante la inspección, y que de acuerdo a lo señalado por el Sr. Enero era de 1 m³ aprox.; lo señalado por el Sr. David Poblete – Encargado de Medio Ambiente, es que este estanque no correspondía a un estanque de manejo de aguas de proceso de acuerdo a lo indicado en las modificaciones del proyecto actualmente en Evaluación en el SEIA, el Titular en su carta de fecha 16-05-2014 aclara que durante la visita lo que se visualizó fue el estanque de purgas de petróleo, cuya capacidad es de 4,5 m³ y que aparece mencionado con dicha capacidad en la Tabla 1.9, p. 34, Capítulo 1 del EIA del proyecto "Optimización Central Bocamina Segunda Unidad", actualmente en tramitación en el SEIA. Adjunta copia del plano “EAD000-FG-H**-700-000094” y copia del Formulario TC4 de declaración ante la SEC recepcionado con fecha 02-09-2012 (Anexo 22), que indican una capacidad de 4,5 m³.

Fotografía 43.	Fecha: 28-04-2014	Fotografía 44.	Fecha: 28-04-2014
Coordenadas DATUM WGS84 HUSO 18 S	Norte: 5.901.069 m. Este: 663.204 m.	Coordenadas DATUM WGS84 HUSO 18 S	Norte: 5.901.069 m. Este: 663.204 m.
Descripción: Estanque de almacenamiento de petróleo ASTM N°2.		Descripción: Estanque de almacenamiento de petróleo ASTM N°2.

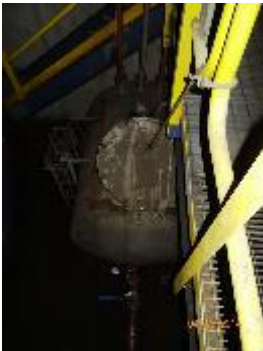
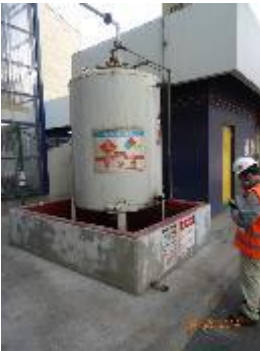
Fotografía 45.	Fecha: 28-04-2014	Fotografía 46.	Fecha: 28-04-2014
Coordenadas DATUM WGS84 HUSO 18 S	Norte: 5.901.095 m. Este: 663.193 m.	Coordenadas DATUM WGS84 HUSO 18 S	Norte: 5.901.144 m. Este: 663.137 m.
Descripción: Estanque de partida de caldera.		Descripción: Estanque diésel para el generador de emergencia.

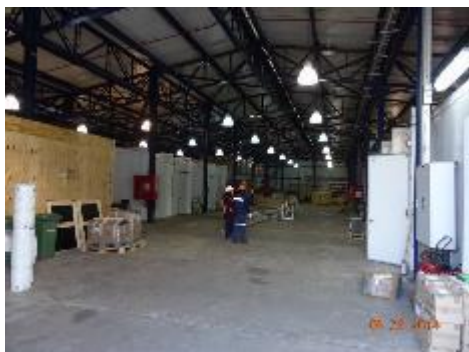
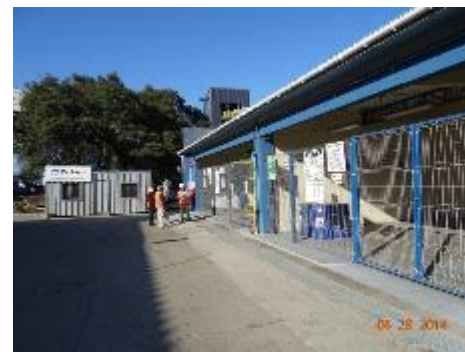
Número de Hecho Constatado: 16	Estación: 5-6
Extracto de la Tabla 1.14.	
Modificación principal	Proyecto optimizado
<i>Manejo de insumos y residuos</i>	(...)
	<i>Otros insumos:</i> • <i>Bodegas de insumos y repuestos de 1.300 m² y dos bodegas de 160 m², para insumos peligrosos.</i>
Hechos constatados durante la fiscalización:	
<ul style="list-style-type: none"> - Se constató que existe construida una bodega de almacenamiento de repuestos eléctrico, repuestos en general y otros insumos, la que es de estructura metálica, de superficie de 1.300 m², de acuerdo a lo indicado por el Sr. Mario Enero – Jefe de la Central. - Se constató construidas dos bodegas de almacenamiento de insumos peligrosos, en las que se almacenan de acuerdo a la señalética instalada, resinas, amoniaco, sulfato ferroso, permanganato de potasio, entre otros. De acuerdo a lo indicado por el Sr. Enero, ambas bodegas tienen una superficie de 160 m² cada una y cuentan con autorización sanitaria. - A través del acta de inspección se solicitó al Titular Plano “As Build” de bodega de insumos y repuestos; de bodegas de insumos peligrosos y autorizaciones sanitarias de ambas bodegas, información que fue presentada por el Titular en fecha 16-05-2014. Del examen de información se constata que: <ul style="list-style-type: none"> • De la medición de superficie de la bodega insumos y repuestos obtenida del plano “07287-10-04-IICA-PLN-001” (Anexo 23), se constató una superficie aproximada de 1.300 m². • De los planos “EIA-END-2080-IC-005” (Anexo 24) de la bodega de insumos peligroso sur y “EIA-END-2080-IC-006” (Anexo 25) de la bodega de insumos peligrosos norte, se constata que cada una de ellas tiene una superficie total de 190 m². El titular señala en su carta de fecha 16-05-2014, que ambas bodegas tienen una superficie útil de 160 m² cada una, área obtenida descontando las áreas no disponibles para almacenamiento de productos. • Se entrega copia de la Res. N° 2935 de fecha 03-04-2014 de la SEREMI de Salud del Biobío (Anexo 26), que autoriza la actividad de ambas bodegas de insumos peligrosos.

Fotografía 47.	Fecha: 29-04-2014	Fotografía 48.	Fecha: 29-04-2014
Coordenadas DATUM WGS84 HUSO 18 S	Norte: 5.901.173 m. Este: 662.959 m.	Coordenadas DATUM WGS84 HUSO 18 S	Norte: 5.901.167 m. Este: 662.925 m.

Descripción: Bodega de almacenamiento de repuestos eléctrico, repuestos en general y otros insumos.	Descripción: Bodegas de almacenamiento de insumos peligrosos.
---	---

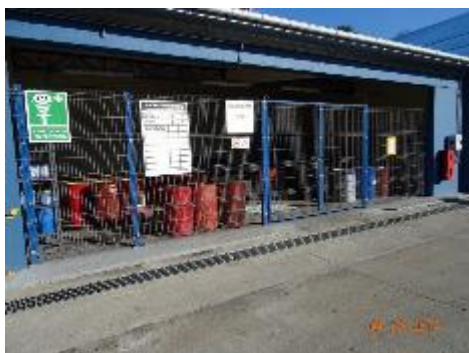
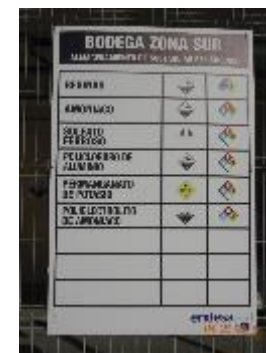
Fotografía 49.	Fecha: 29-04-2014	Fotografía 50.	Fecha: 29-04-2014
Coordenadas DATUM WGS84 HUSO 18 S	Norte: 5.901.167 m. Este: 662.925 m.	Coordenadas DATUM WGS84 HUSO 18 S	Norte: 5.901.167 m. Este: 662.925 m.

Descripción: Bodegas de almacenamiento de insumos peligrosos.	Descripción: Insumos almacenados en Bodegas de almacenamiento de insumos peligrosos.
---	--

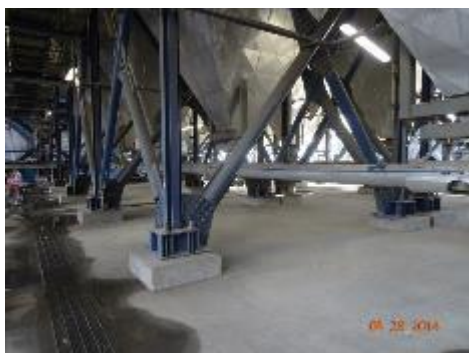
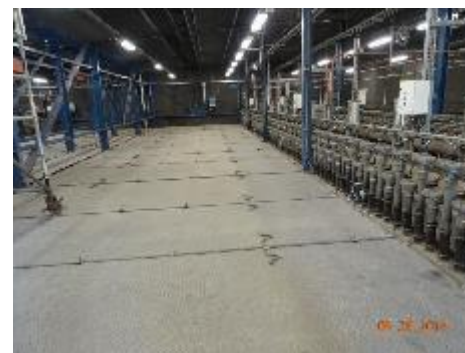
Fotografía 51.	Fecha: 29-04-2014		Fotografía 52.	Fecha: 29-04-2014	
Coordenadas DATUM WGS84 HUSO 18 S	Norte: 5.901.238 m.	Este: 663.115 m.	Coordenadas DATUM WGS84 HUSO 18 S	Norte: 5.901.238 m.	Este: 663.115 m.

Descripción: Tolvas de los filtros mangas que reciben las cenizas volantes.	Descripción: Parte superior de los filtros mangas que reciben las cenizas volantes.
---	---

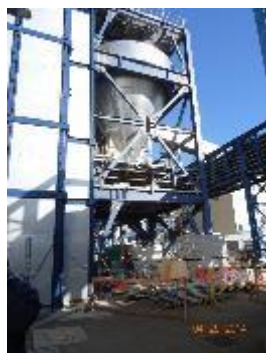
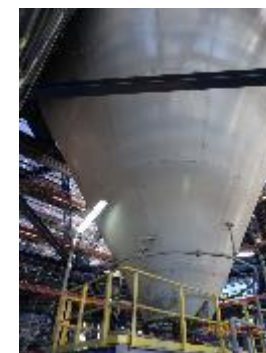
Fotografía 53.	Fecha: 29-04-2014		Fotografía 54.	Fecha: 29-04-2014	
Coordenadas DATUM WGS84 HUSO 18 S	Norte: 5.901.175 m.	Este: 663.105 m.	Coordenadas DATUM WGS84 HUSO 18 S	Norte: 5.901.226 m.	Este: 663.055 m.

Descripción: Silo de cenizas volantes.	Descripción: Silo de cenizas de fondo.
--	--

- Se presenta copia del plano "EAD000-F6-ETG-700-000010" (Anexo 34) del silo de cenizas de fondo, que señala en su cajetín que corresponde a un silo de 200 m³.

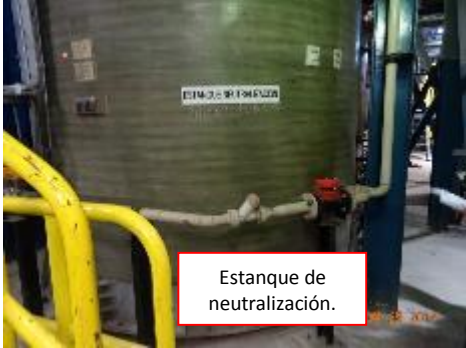
Fotografía 55.	Fecha: 29-04-2014	Fotografía 56.	Fecha: 29-04-2014
Coordenadas DATUM WGS84 HUSO 18 S	Norte: 5.901.226 m. Este: 663.170 m.	Coordenadas DATUM WGS84 HUSO 18 S	Norte: 5.901.221 m. Este: 663.188 m.
Descripción: Estanque buffer (o estanque de agua de desecho).		Descripción: Estanque de Neutralización.

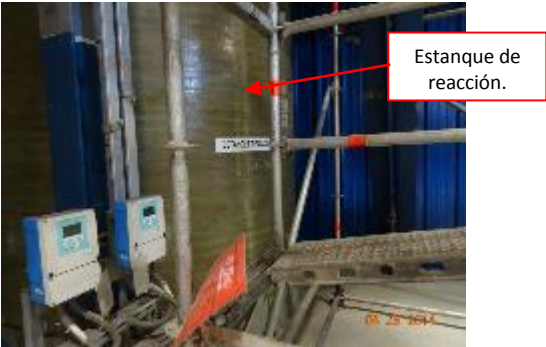
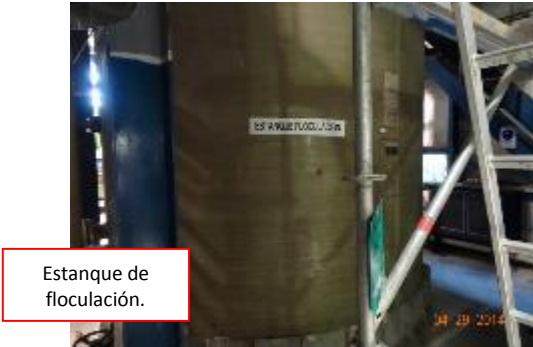
Fotografía 57.	Fecha: 29-04-2014	Fotografía 58.	Fecha: 29-04-2014
Coordenadas DATUM WGS84 HUSO 18 S	Norte: 5.901.221 m. Este: 663.188 m.	Coordenadas DATUM WGS84 HUSO 18 S	Norte: 5.901.221 m. Este: 663.188 m.
Descripción: Estanque de reacción.		Descripción: Estanque de floculación.

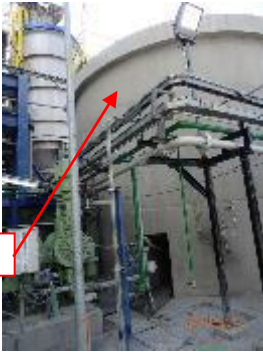
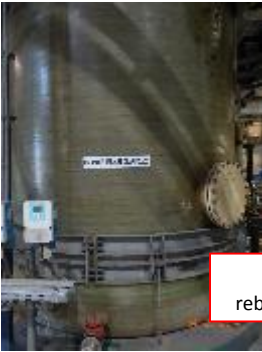
Fotografía 59.	Fecha: 29-04-2014	Fotografía 60.	Fecha: 29-04-2014
Coordenadas DATUM WGS84 HUSO 18 S	Norte: 5.901.235 m. Este: 663.215 m.	Coordenadas DATUM WGS84 HUSO 18 S	Norte: 5.901.203 m. Este: 663.207 m.
Descripción: Equipo clarificador.		Descripción: Estanque de rebalse clarificado.

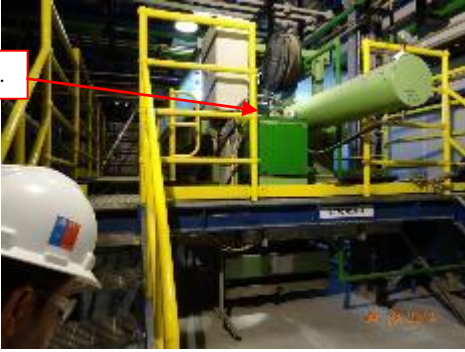
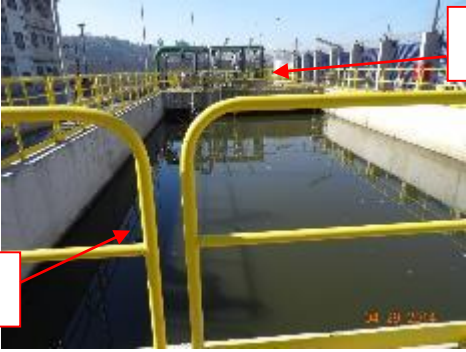
Fotografía 61.	Fecha: 29-04-2014	Fotografía 62.	Fecha: 29-04-2014
Coordenadas DATUM WGS84 HUSO 18 S	Norte: 5.901 221 m. Este: 663.188 m.	Coordenadas DATUM WGS84 HUSO 18 S	Norte: 5.901 054 m. Este: 663.220 m.
Descripción: Filtro prensa.		Descripción: Piscinas aguas de primera lluvia y de aguas de la segunda lluvia.

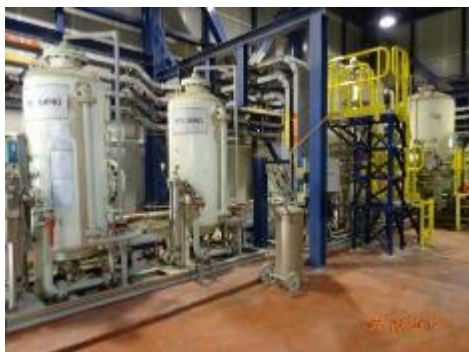
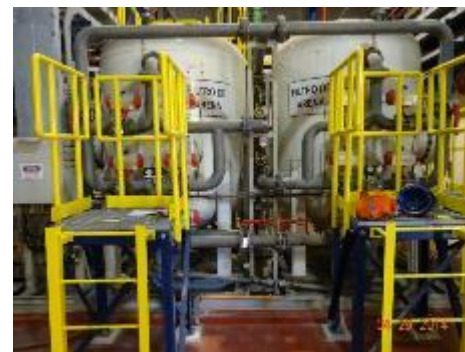
Descripción:
Estanques aniónicos.

Descripción:
Filtros de arena.

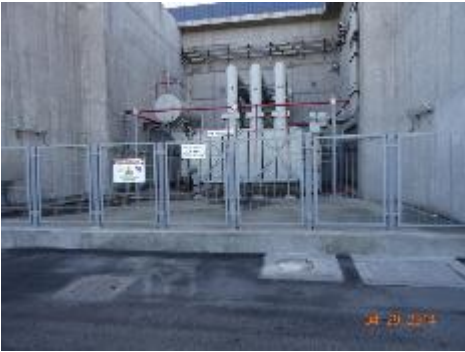
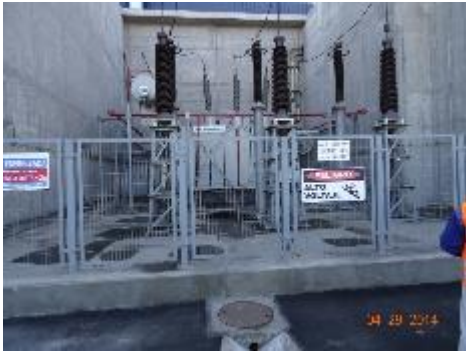
Número de Hecho Constatado: 20	Estación: 1
Extracto de la Tabla 1.14.	
Modificación principal	Proyecto optimizado
<i>Otras adecuaciones de seguridad y respaldo</i>	(...) <i>Cinco transformadores eléctricos (uno principal, dos auxiliares para consumos de alto voltaje y dos auxiliares para consumos propios).</i>
Hechos constatados durante la fiscalización:	
<ul style="list-style-type: none"> - Se constató la existencia de 4 transformadores auxiliares, dos de 66 MVA y dos de 26 MVA. - Se constató la existencia de 1 transformador principal de 480 MVA.

Fotografía 67.	Fecha: 29-04-2014	Fotografía 68.	Fecha: 29-04-2014
Coordenadas DATUM WGS84 HUSO 18 S	Norte: 5.901.058 m. Este: 663.150 m.	Coordenadas DATUM WGS84 HUSO 18 S	Norte: 5.901.049 m. Este: 663.136 m.
Descripción: Transformador auxiliar de 66 MVA.		Descripción: Transformador auxiliar de 66 MVA.

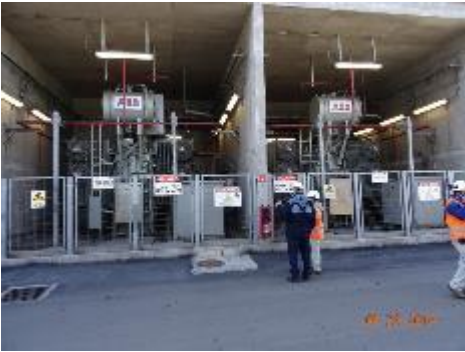
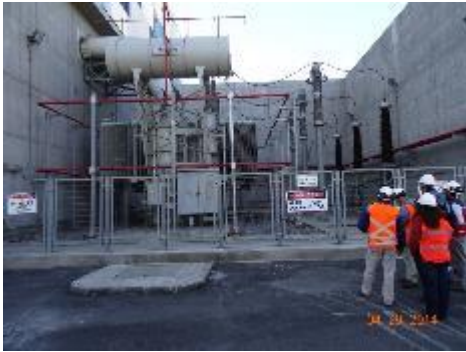
Fotografía 69.	Fecha: 29-04-2014	Fotografía 70.	Fecha: 29-04-2014
Coordenadas DATUM WGS84 HUSO 18 S	Norte: 5.901.075 m. Este: 663.094 m.	Coordenadas DATUM WGS84 HUSO 18 S	Norte: 5.901.049 m. Este: 663.102 m.
Descripción: Transformadores auxiliares de 26 MVA.		Descripción: Transformador principal de 480 MVA.

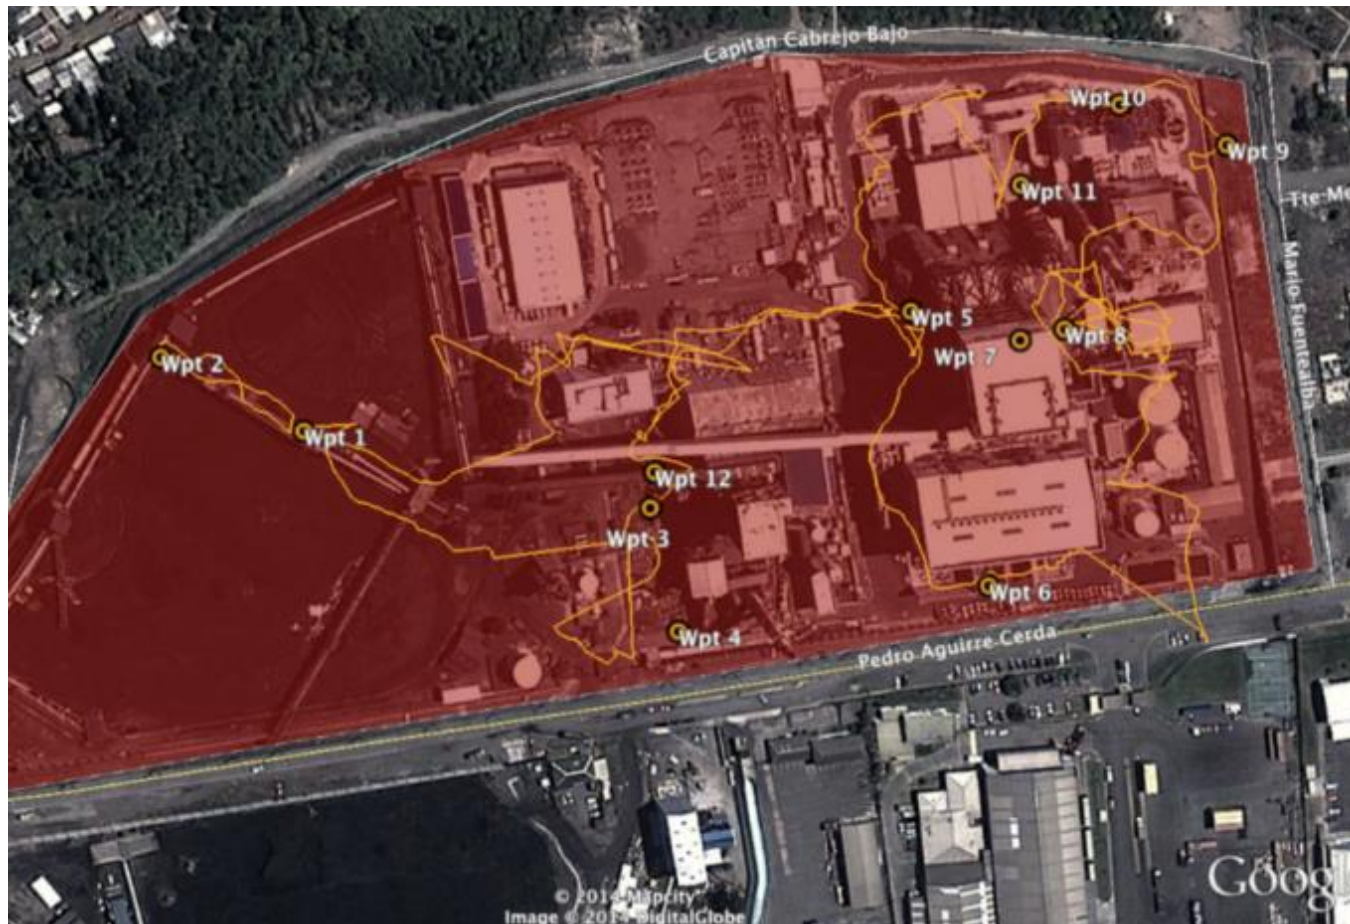
Figura 5. Recorrido de la Inspección: medidas de mitigación de ruidos. (Fuente: Elaboración Propia, Google Earth 2014).

Posteriormente, se realizó recorrido en terreno que se indica la Figura 5., en el que se verificó las siguientes medidas de mitigación:

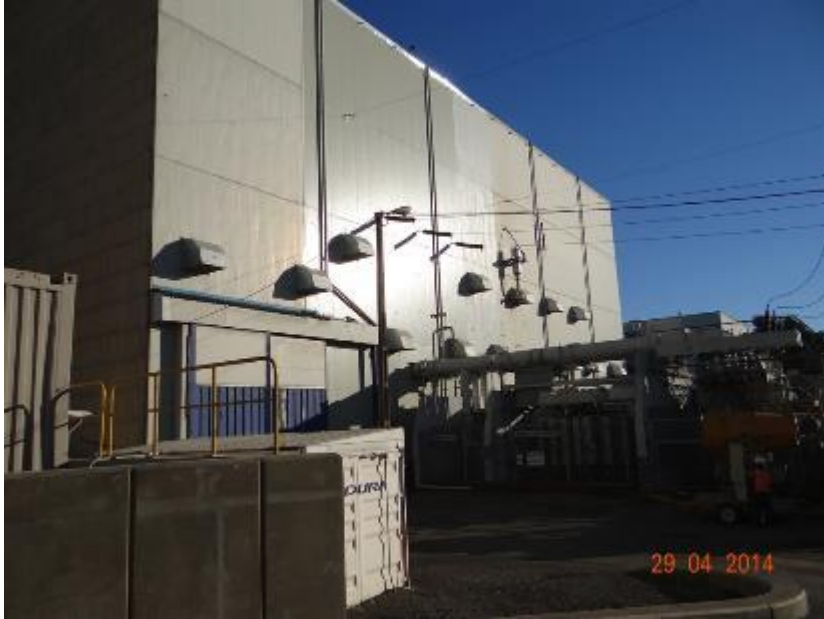
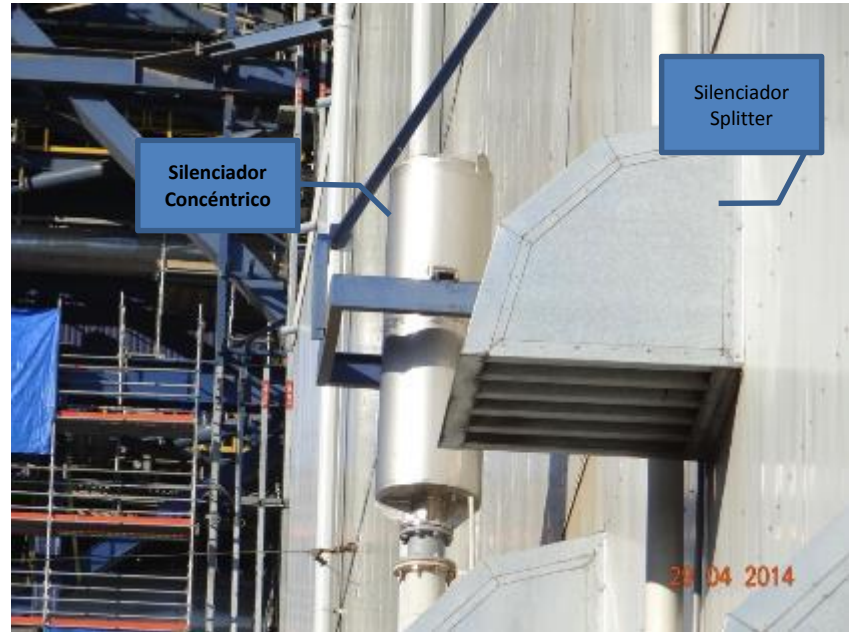
Fotografía 75.			Fecha: 29-04-2014		
Coordenadas DATUM WGS84 HUSO 18 S	Coordenada Norte: N/A	Coordenada Este: N/A	Coordenadas DATUM WGS84 HUSO 18H	Coordenada Norte: N/A	Coordenada Este: N/A
Descripción: Silenciadores tipo splitter en cara norte de nave de turbina de Unidad I CT Bocamina.			Descripción: detalle de silenciador tipo splitter y tipo concéntrico en cara norte de nave de turbina de Unidad I CT Bocamina.

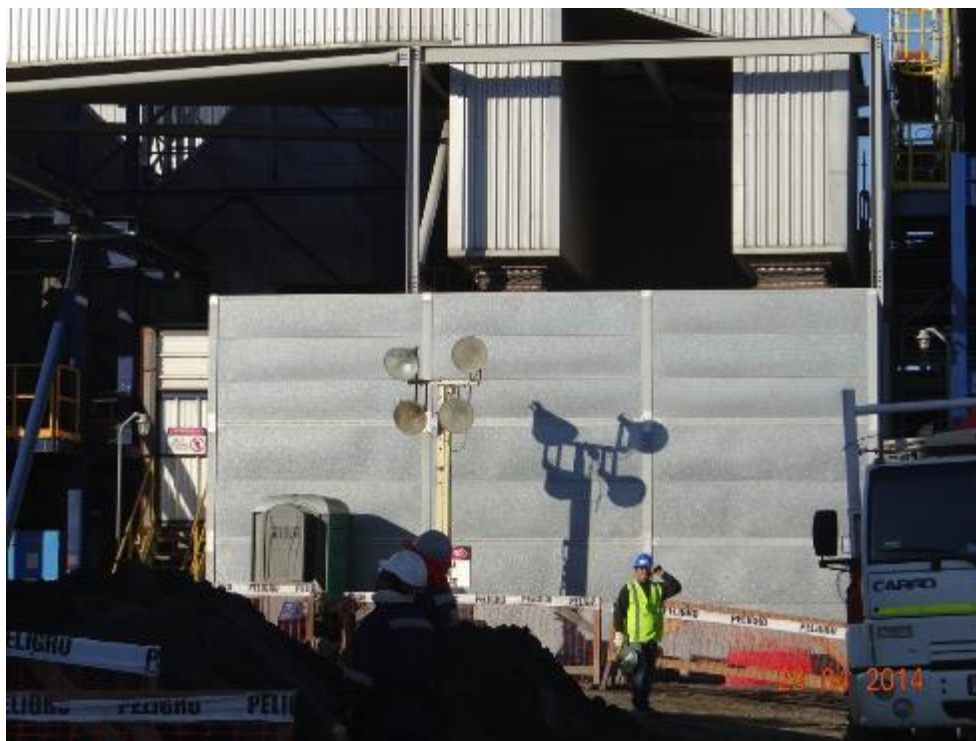
Fotografía 77.

Descripción: Construcción de panel acústico para unión de cierres de sector Molinos con VTF de Unidad I, Central Termoeléctrica Bocamina.

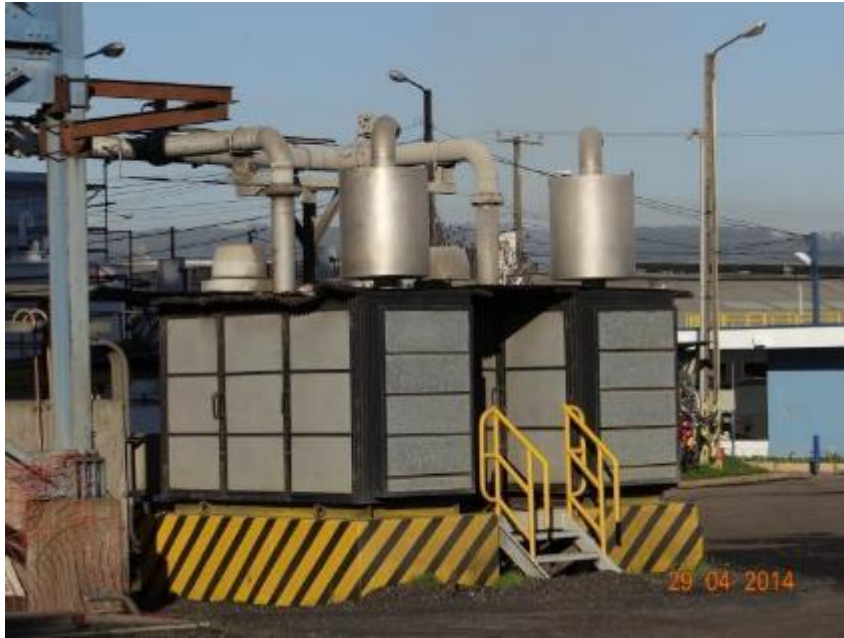
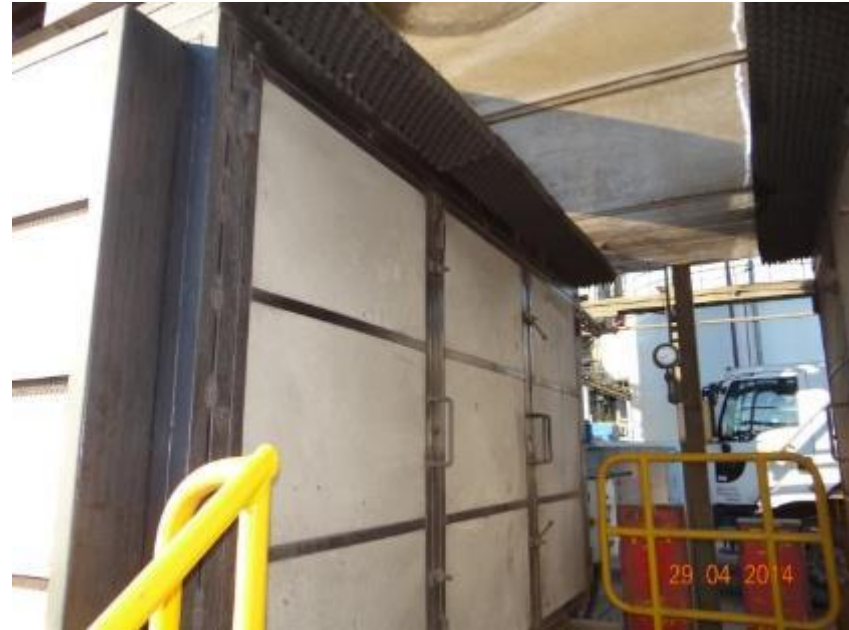
Fotografía 79.		Fecha: 29-04-2014		Fotografía 80.		Fecha: 29-04-2014	
Coordenadas DATUM WGS84 HUSO 18 S	Coordenada Norte: N/A	Coordenada Este: N/A		Coordenadas DATUM WGS84 HUSO 18 S	Coordenada Norte: N/A	Coordenada Este: N/A	
Descripción: Encierro acústico de generador de vacío del filtro colector de cenizas la Unidad I de CT Bocamina.				Descripción: Detalle del encierro acústico de los generador de vacío de la Unidad I de CT Bocamina.

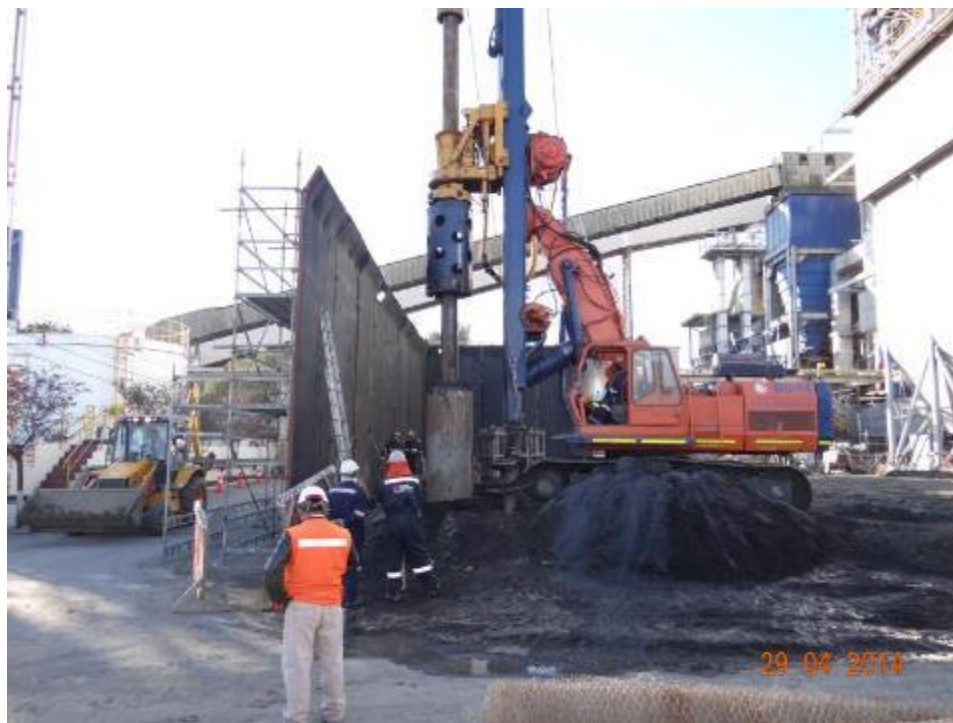
Fotografía 81.

Desulfurizador: Se observa la construcción de desulfurizador correspondiente a la Primera Unidad de la Central Termoeléctrica Bocamina, en la que se utiliza una maquinaria tipo barreno, la que se encuentra cubierta hacia la cara poniente por una barrera acústica compuesta por planchas de zinc y Barrier hacia la fuente de ruido (ver Fotografía 81)¡Error! No se encuentra el origen de la referencia..

Descripción: Construcción de Desulfurizador en la Unidad I de la CT de Bocamina.
