INFORME DE FISCALIZACIÓN AMBIENTAL

Central Termoeléctrica Bocamina

DFZ-2014-59-VIII-RCA-IA

Junio de 2014

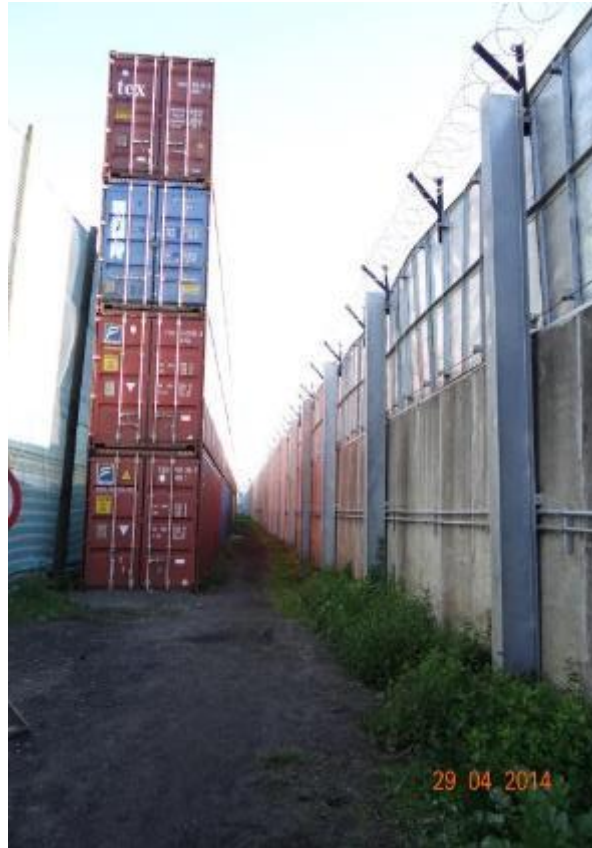
Fotografía 82.

Descripción: Detalle de barreras de contenedores y barrera acústica en cierre perimetral del complejo CT de Bocamina.

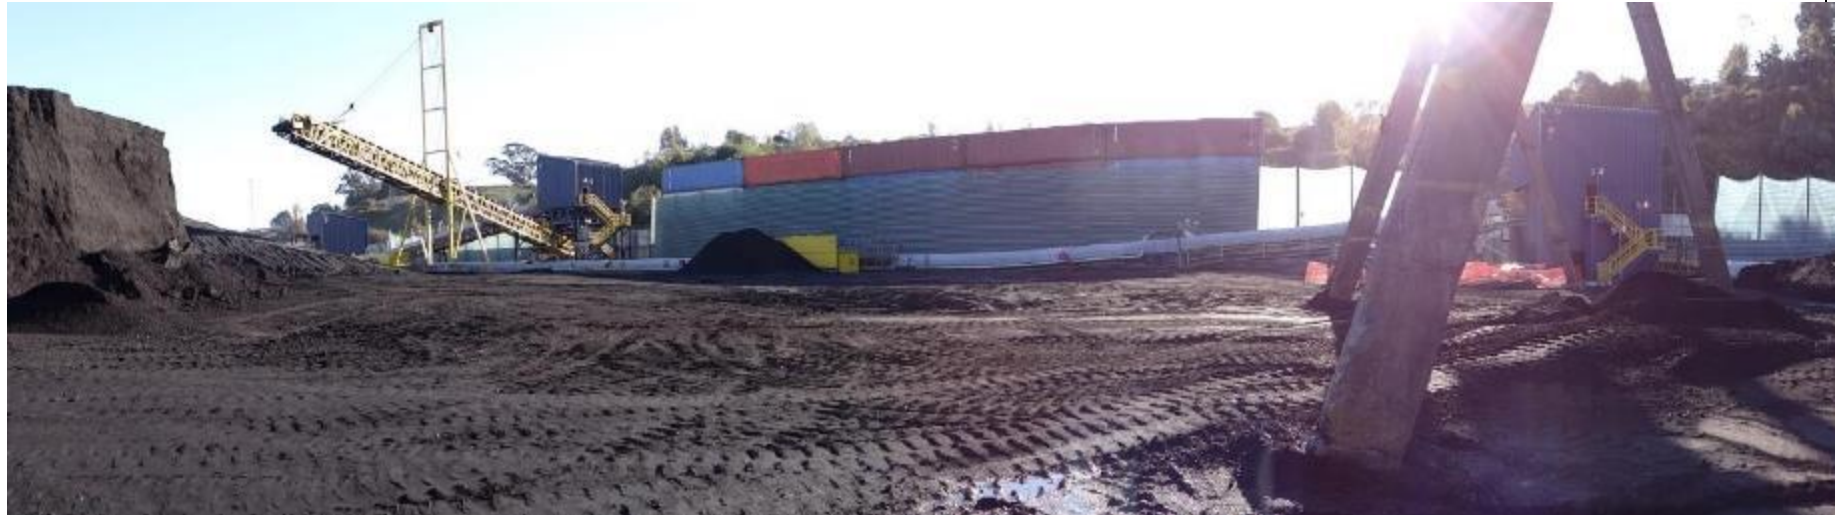
Fotografía 83.

Salazar, Supervisor de contrata de operación, indica que los contenedores se encuentran vacíos, salvo la primera fila que están rellenos con arena a modo de fundación de la estructura (ver **¡Error! No se encuentra el origen de la referencia.**Fotografía 83).

Descripción: Barrera de contenedores en cancha de acopio de carbón de la CT de Bocamina. (Fuente: Elaboración Propia).

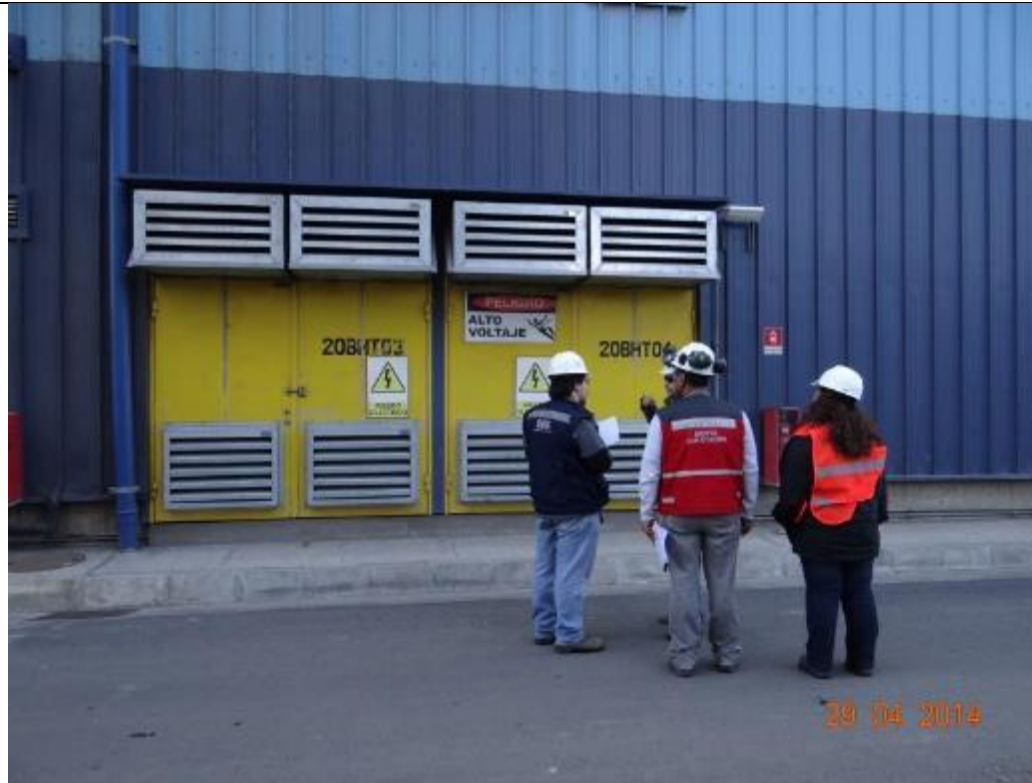
Fotografía 84.

Sala Eléctrica: Se constató que la sala eléctrica se encuentra completamente encerrada por paneles conformados por acero en la cara exterior y lana mineral hacia el interior. Adicionalmente se observó el uso de silenciadores tipo Splitter para la admisión y salida de aire de la sala (ver Fotografía 84).

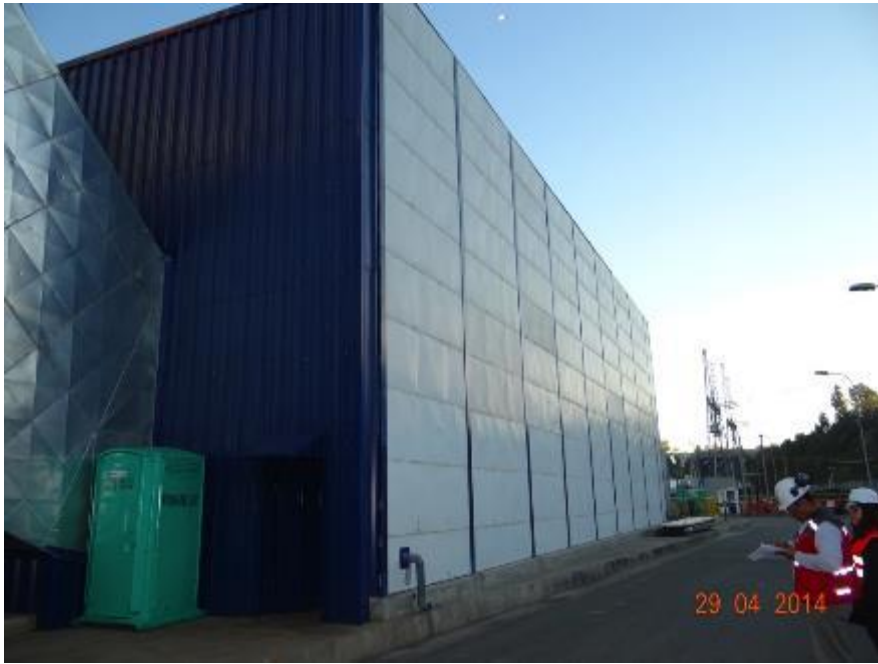
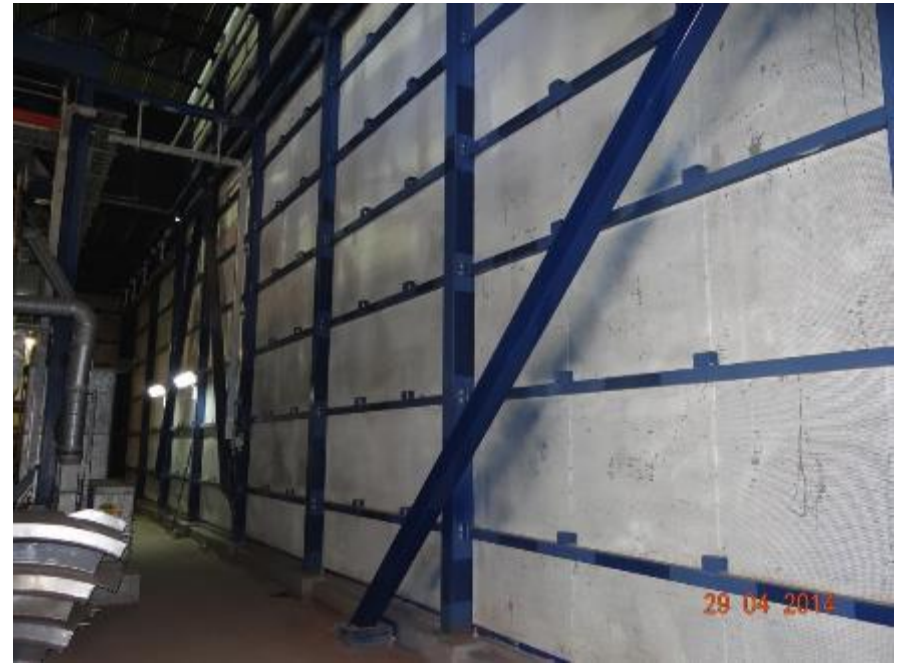
Fotografía 85.		Fecha: 29-04-2014		Fotografía 86.		Fecha: 29-04-2014	
Coordenadas DATUM WGS84 HUSO 18 S.	Coordenada Norte: N/A	Coordenada Este: N/A		Coordenadas DATUM WGS84 HUSO 18 S.	Coordenada Norte: N/A	Coordenada Este: N/A	
Descripción: Implementación de semi-encierro acústico sobre sector de Ventiladores de Tiro Inducido, Unidad II CT Bocamina (Cara exterior)				Descripción: Implementación de semi-encierro acústico sobre sector de Ventiladores de Tiro Inducido, Unidad II CT Bocamina (Cara interior).

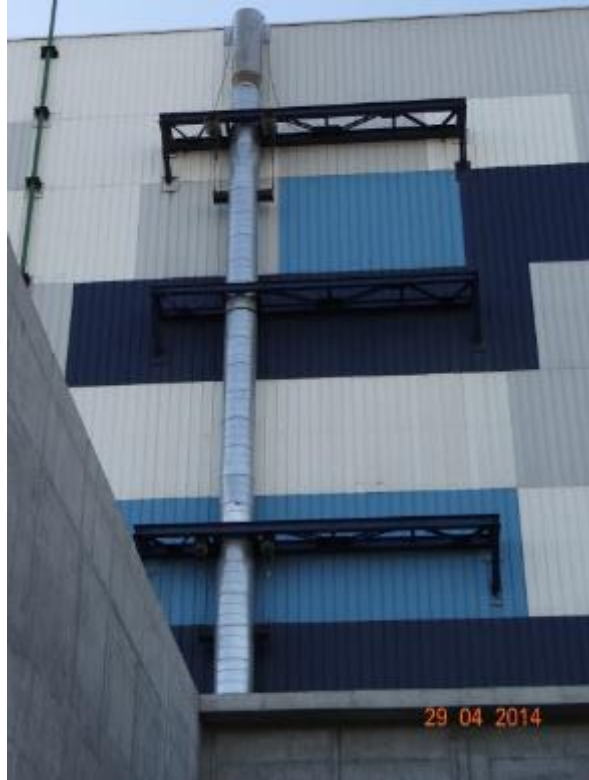
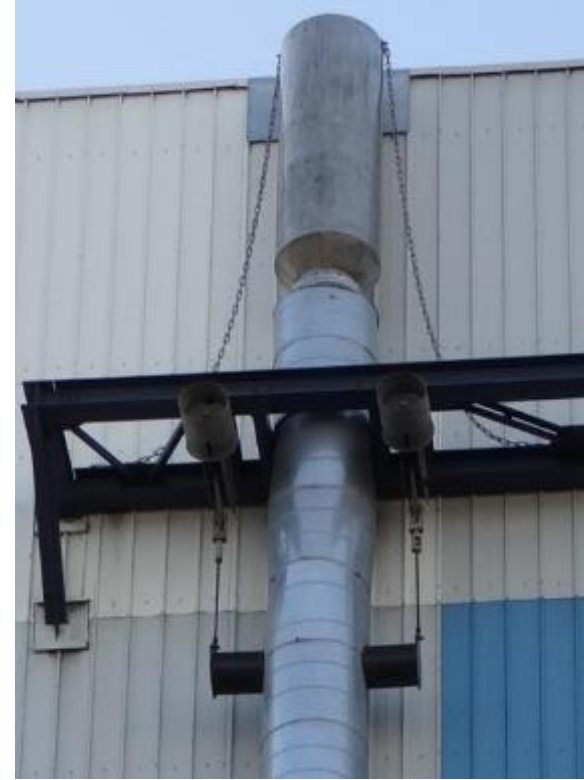
Tubería de Venteo: Se observa el uso de silenciador disipativo con núcleo en el extremo superior de la tubería de venteo (ver Fotografías 87 y 88**¡Error! No se encuentra el origen de la referencia.¡Error! No se encuentra el origen de la referencia.**).

Fotografía 87.		Fecha: 29-04-2014		Fotografía 88.		Fecha: 29-04-2014	
Coordenadas DATUM WGS84 HUSO 18 S	Coordenada Norte: N/A	Coordenada Este: N/A		Coordenadas DATUM WGS84 HUSO 18 S	Coordenada Norte: N/A	Coordenada Este: N/A	
Descripción: Plano general y detalle de silenciador disipativo con núcleo en salida de tubería de venteo de vapor en la Unidad II CT Bocamina.				Descripción: Detalle de silenciador disipativo con núcleo en salida de tubería de venteo de vapor en la Unidad II CT Bocamina.

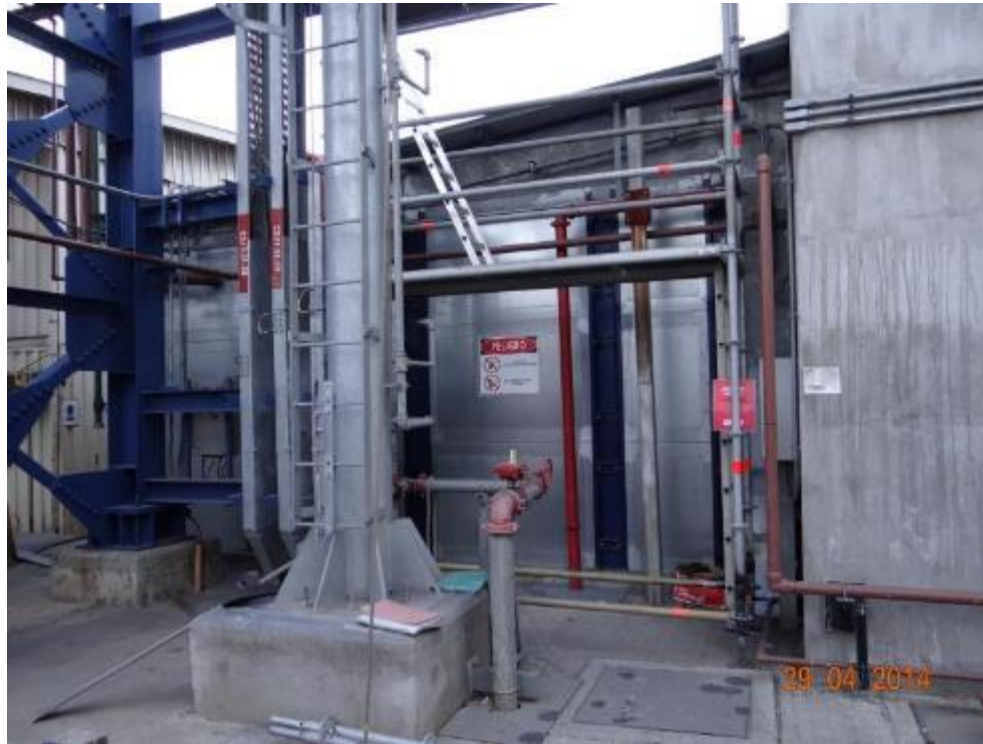
Fotografía 89.

Bombas de Petróleo: Se constata la existencia de un encierro acústico hacia todas las caras de la sala, conformado por paneles construidos con acero en su cara exterior, plancha de yeso cartón y lana mineral en el interior y panel de acero perforado hacia su cara interior, según lo informado por Pablo Arroyo (ver Fotografía 89**¡Error! No se encuentra el origen de la referencia.**).

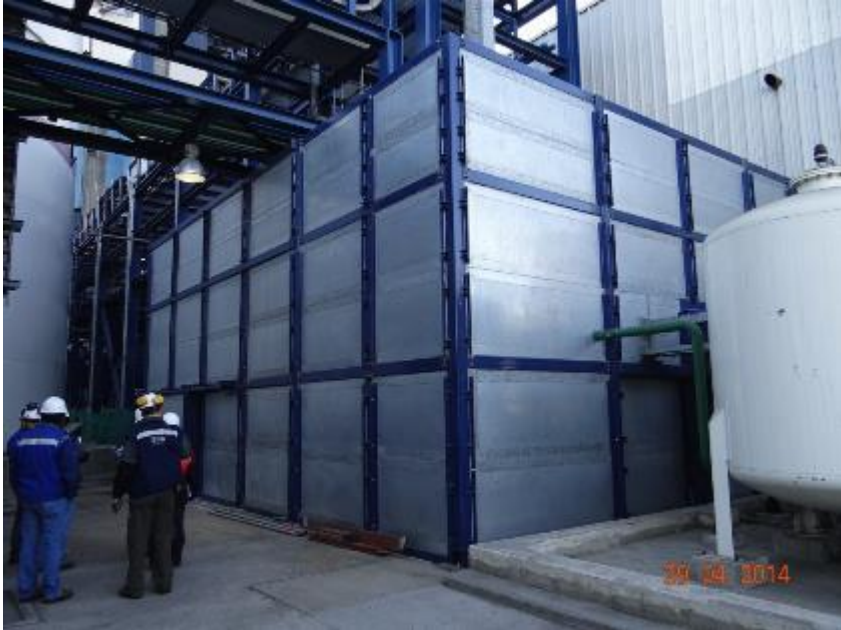
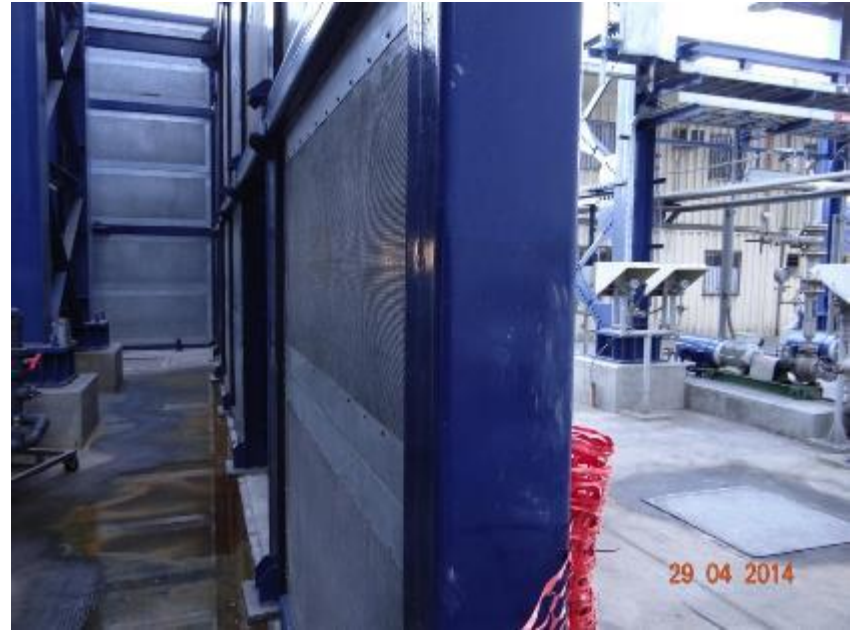
Fotografía 90.		Fecha: 29-04-2014		Fotografía 91.		Fecha: 29-04-2014	
Coordenadas DATUM WGS84 HUSO 18 S.	Coordenada Norte: N/A	Coordenada Este: N/A		Coordenadas DATUM WGS84 HUSO 18 S.	Coordenada Norte: N/A	Coordenada Este: N/A	
Descripción: Barrera acústica en Planta de Osmosis Inversa la Unidad II de CT Bocamina.				Descripción: Detalle barrera acústica en Planta de Osmosis Inversa la Unidad II de CT Bocamina.

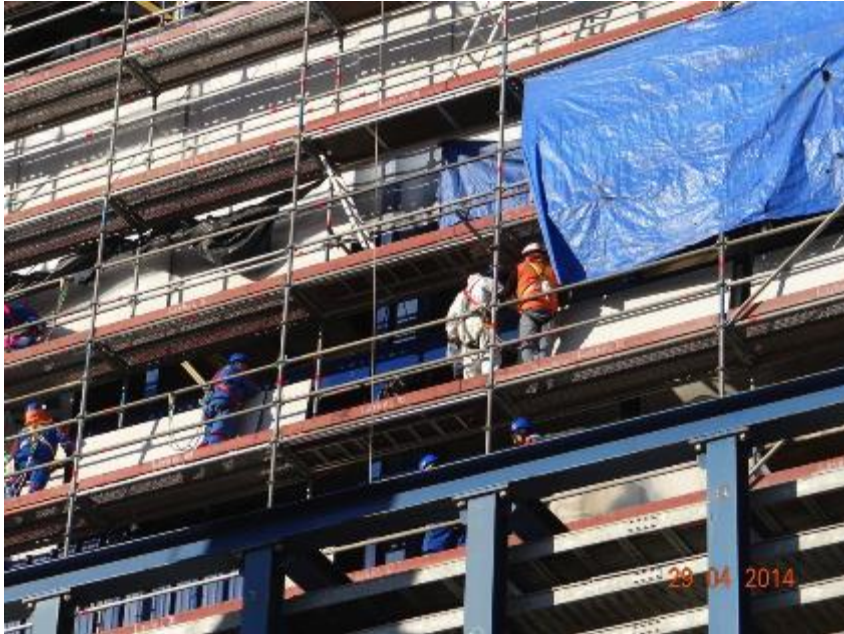
Fotografía 92.		Fecha: 29-04-2014		Fotografía 93.		Fecha: 29-04-2014	
Coordenadas DATUM WGS84 HUSO 18 S	Coordenada Norte: N/A	Coordenada Este: N/A		Coordenadas DATUM WGS84 HUSO 18 S.	Coordenada Norte: N/A	Coordenada Este: N/A	
Descripción: Implementación de cierre acústico en edificio de nave de caldera.				Descripción: Materializada de paneles utilizados para cierre acústico de nave de caldera.

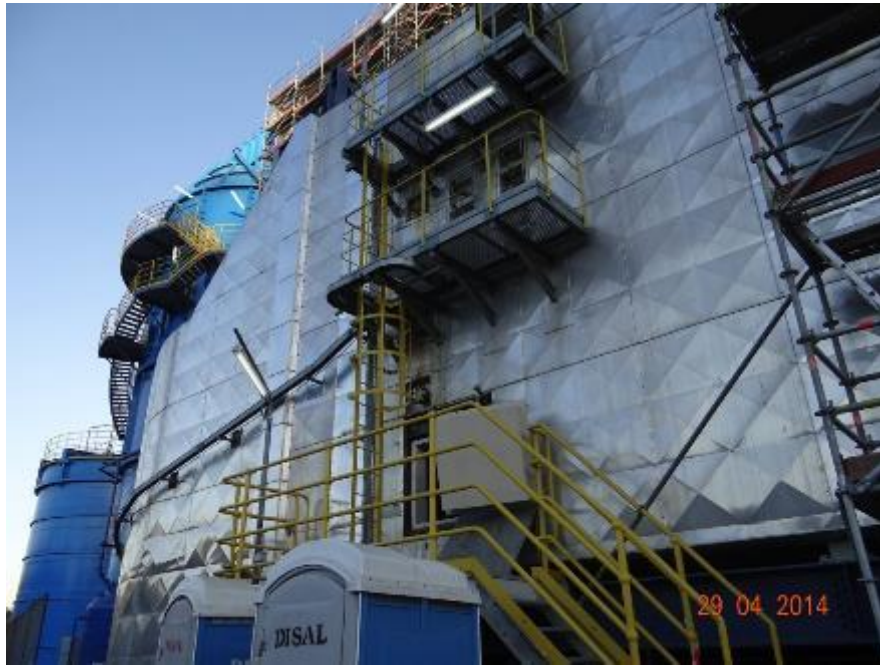
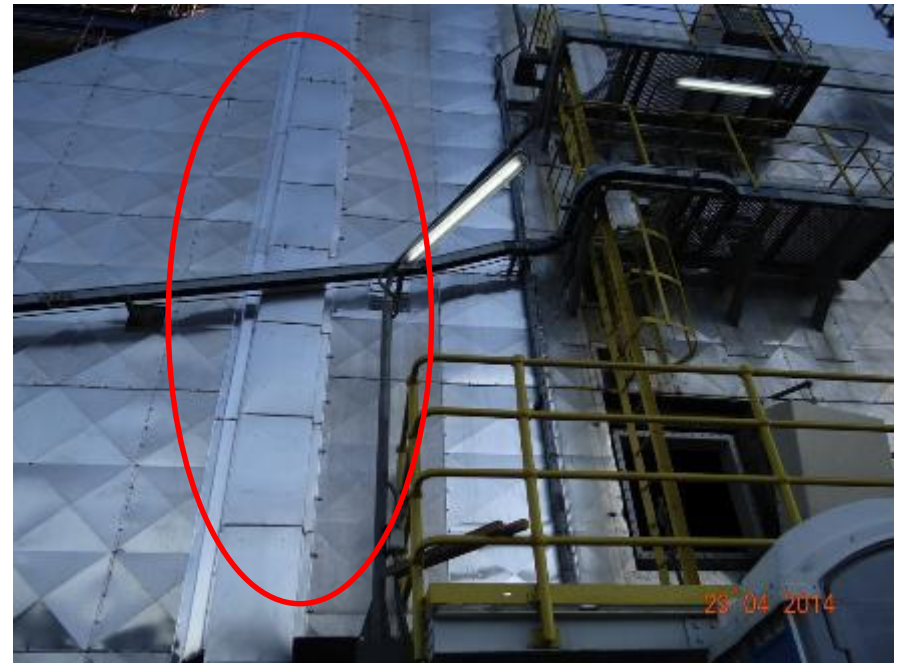
Fotografía 97.		Fecha: 29-04-2014		Fotografía 98.		Fecha: 29-04-2014	
Coordenadas DATUM WGS84 HUSO 18 S.	Coordenada Norte: N/A	Coordenada Este: N/A		Coordenadas DATUM WGS84 HUSO 18 S.	Coordenada Norte: N/A	Coordenada Este: N/A	
Descripción: Aislación a Junta de expansión de ductos de gases.				Descripción: Detalle de tipo de aislación a Juntas de expansión de ductos de gases, señalado con círculo rojo.

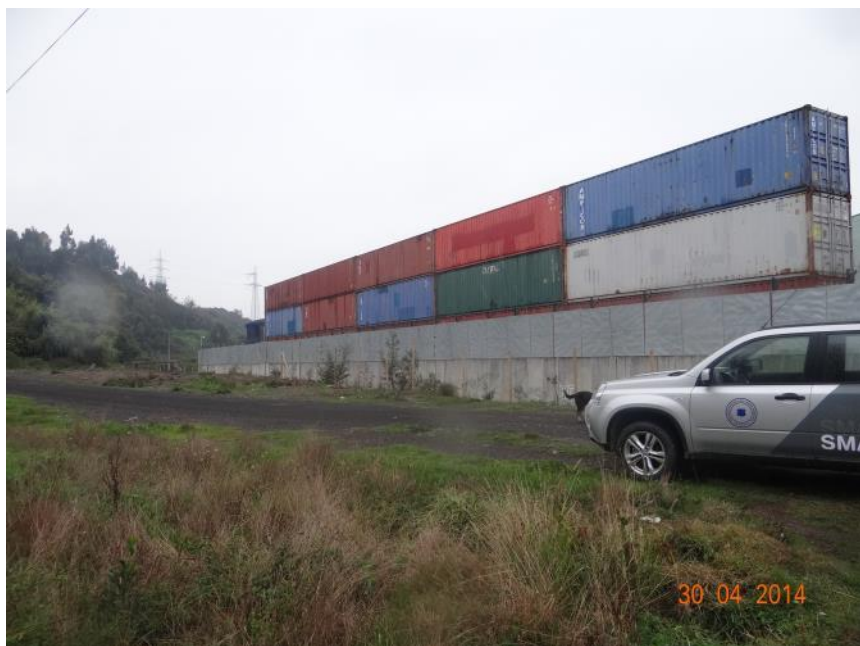
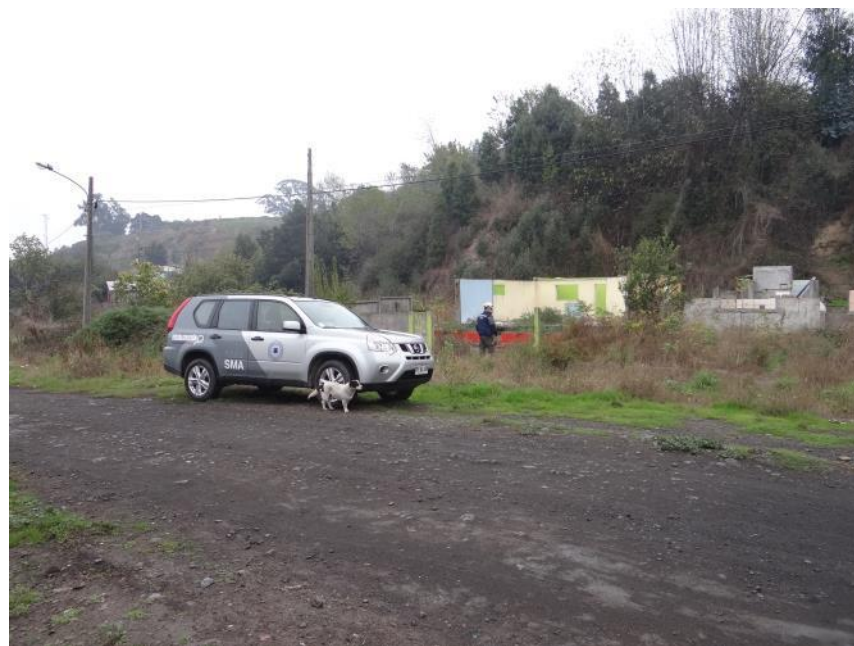
Figura 11.

Descripción: Entorno del punto de medición P2, vista desde CT Bocamina.

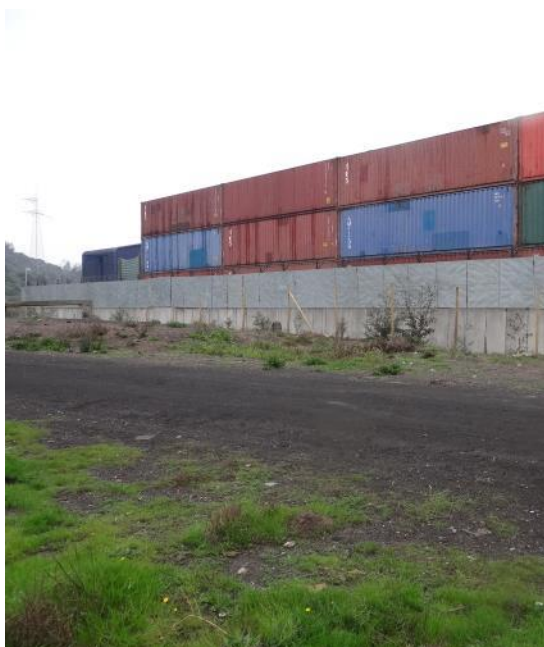
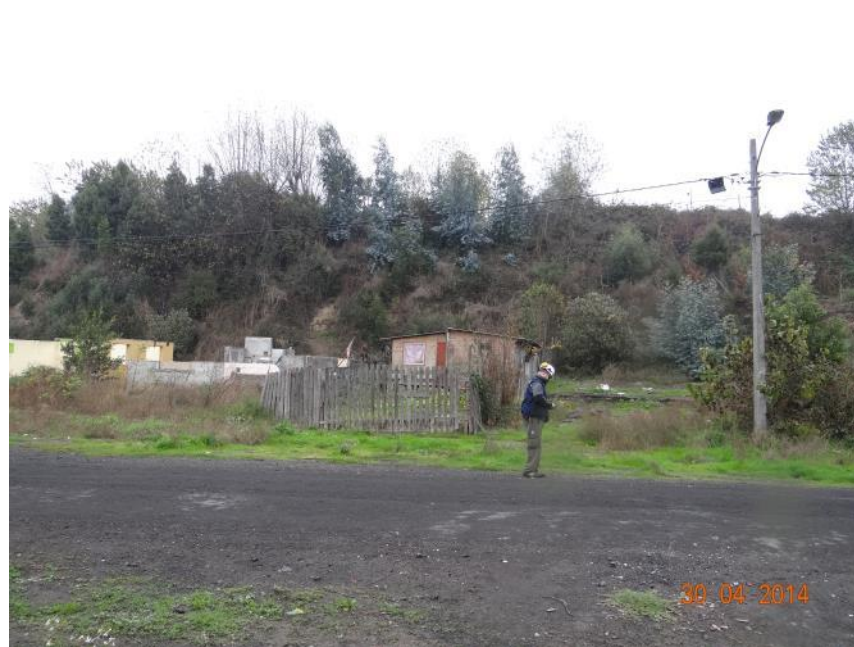
Figura 13.

- **Punto P3a:** Se observa que punto de muestreo se ubica en el exterior de casas que se encuentran deshabitadas (demolidas y desmanteladas). Desde este punto se observa el muro perimetral del sector de canchas de acopio de carbón del complejo, sobresaliendo por sobre el límite superior del muro, la agrupación de contenedores utilizado como barrera acústica. (Figura 11 y Figura 12). En los informes de seguimiento se indica que este punto reemplaza al punto P3 a partir de septiembre de 2013, por potenciales hostilidades de los pobladores y ladridos de perros.

Descripción: Entorno del punto de medición P3a, vista desde CT Bocamina.

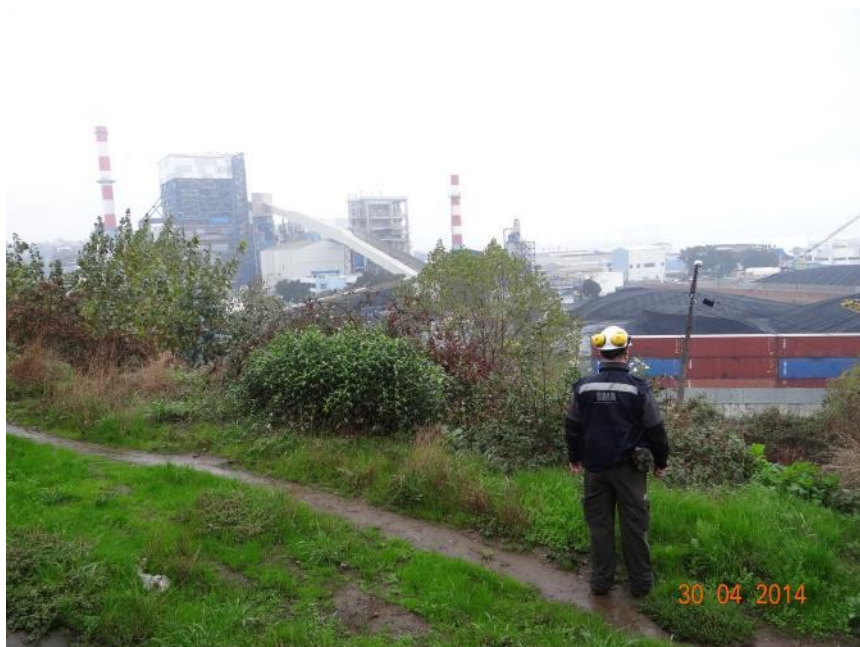
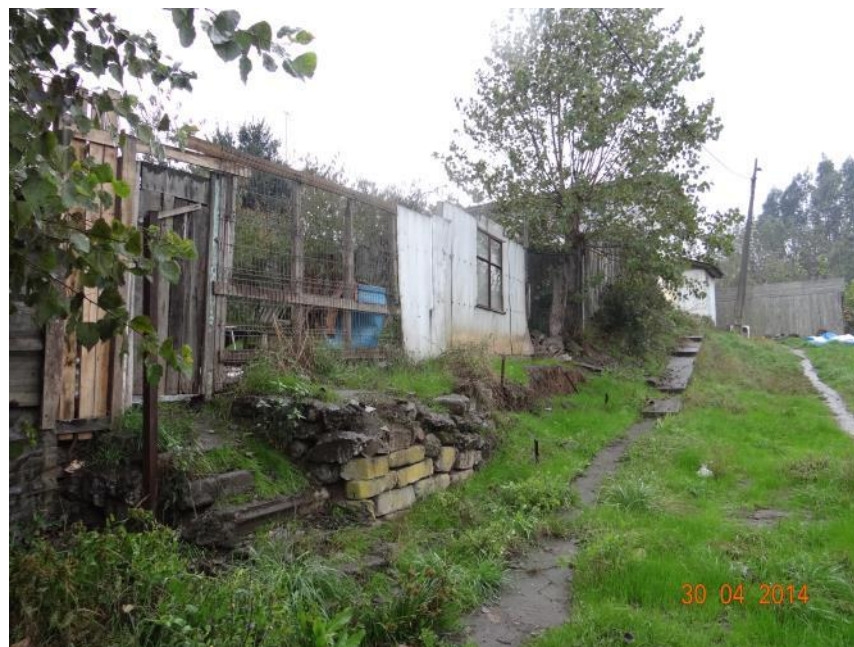
Figura 15.

- **Punto P4:** Punto ubicado en altura, aledaño a vivienda habitada, en sector La Colonia de Cerro Obligado. Punto se encuentra ubicado frente a cancha de acopio de carbón, y distante en 80 metros al camino de acceso vehicular a sector La Colonia. No se observan perturbaciones de ruido de fondo producto del tráfico del camino, ni de los procesos productivos de las empresas aledañas a la central (ver Figura 15 y Figura 16).

Descripción: Entorno del punto de medición P3, vista desde CT Bocamina.

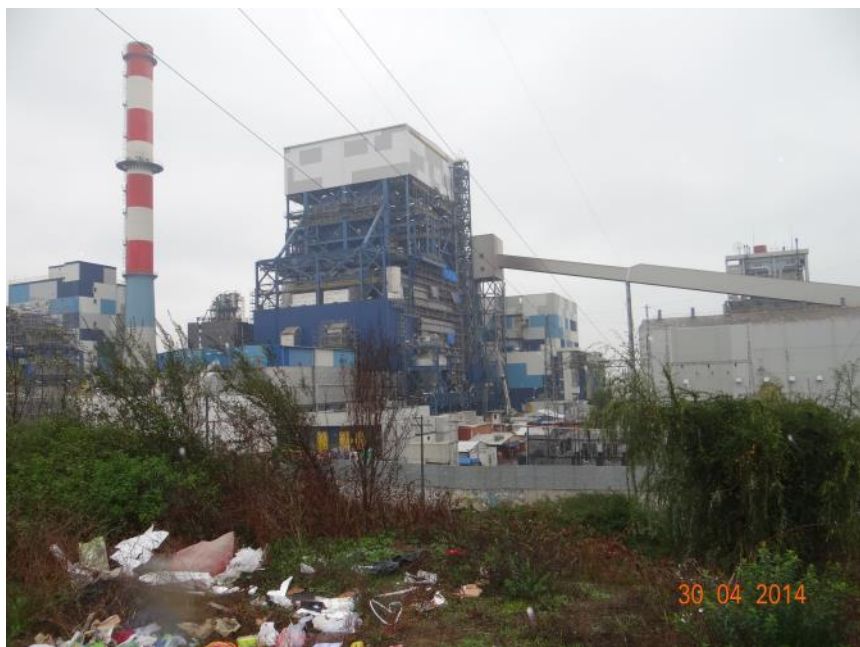
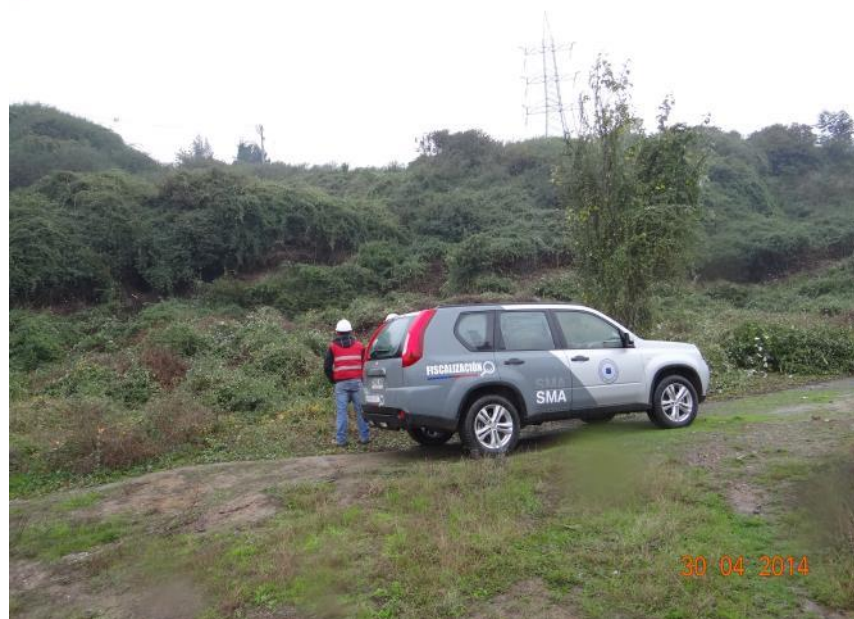
Figura 17.

- **Punto P5:** Punto de muestro que se ubica en la ladera sur de cerro Obligado con vista al norte de la Central, frente a Subestación Eléctrica (SE) Bocamina. Se observa la existencia de una línea de alta tensión en el sector y la inexistencia de casas construidas. El camino de acceso al sector corresponde a un desvío del camino que rodea el Complejo de la central. Durante la actividad de medición nocturna realizada entre los días 28 y 29 de abril, este punto no fue medido, aun cuando el personal de la empresa indicó a los fiscalizadores en terreno que punto aledaño a P5a correspondía a P5; sin embargo el punto P5 de medición se encuentra a aproximadamente 50 metros al poniente del punto efectivamente medido (ver Figura 17 y Figura 18).

Descripción: Entorno del punto de medición P4, vista desde CT Bocamina.

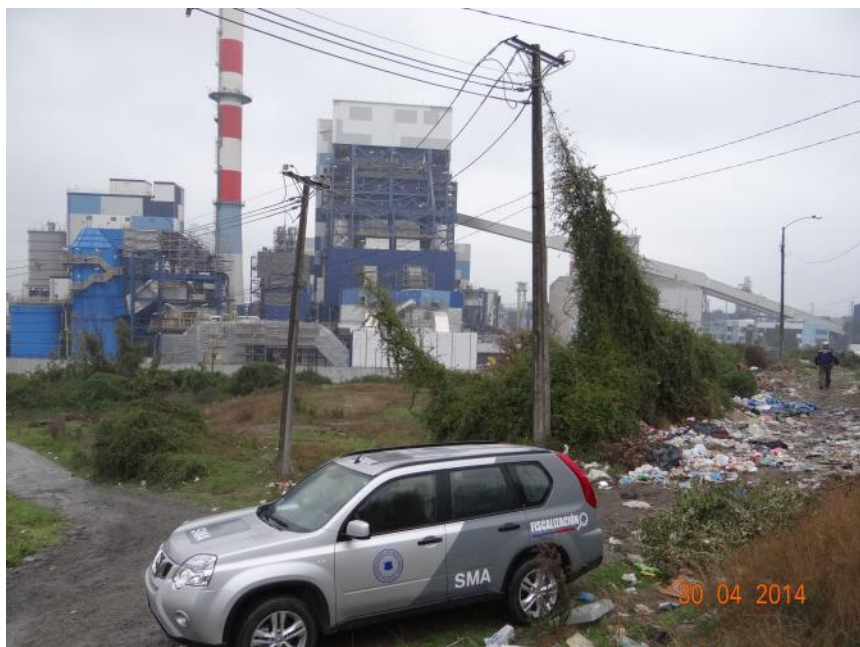
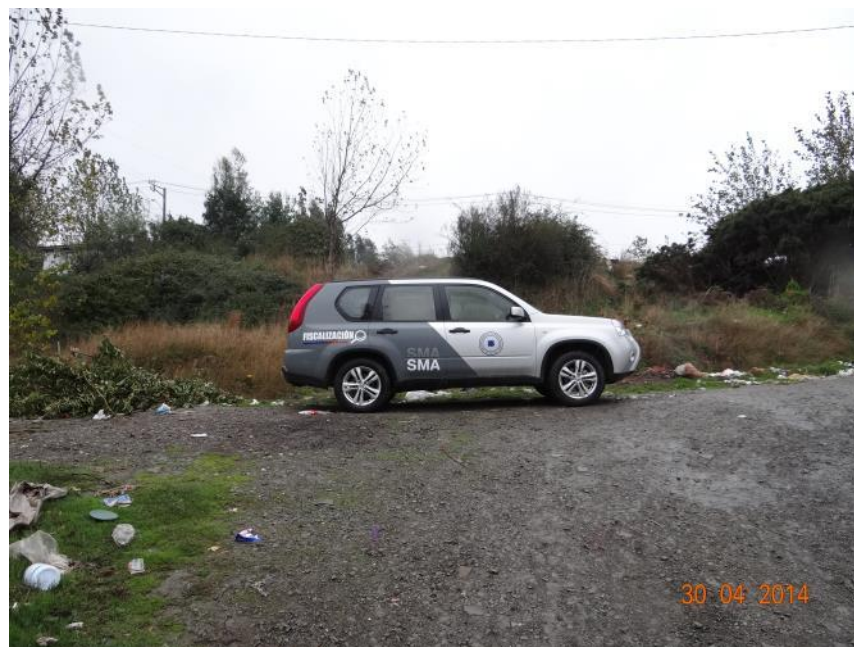
Figura 19.

Descripción: Entorno del punto de medición P5, vista desde CT Bocamina.

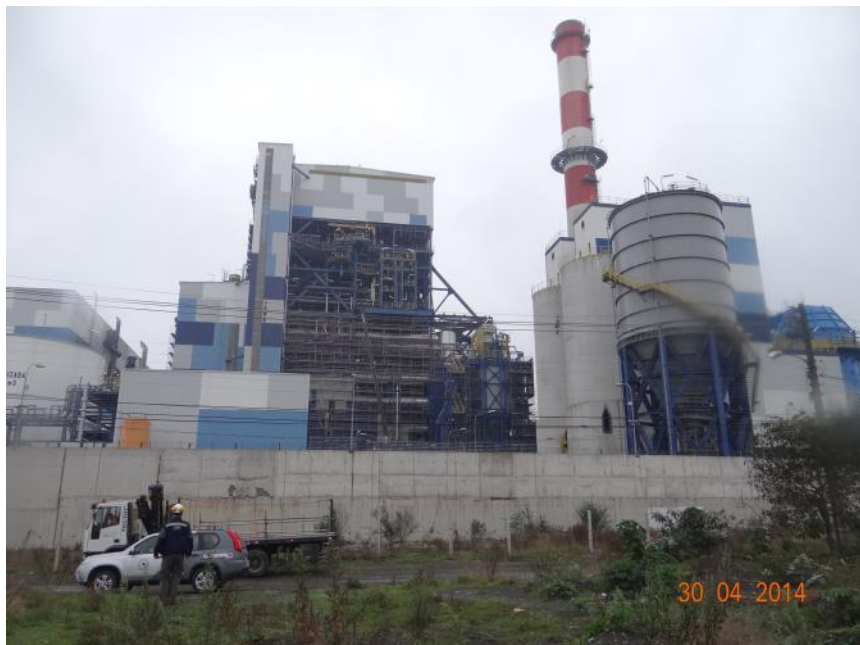
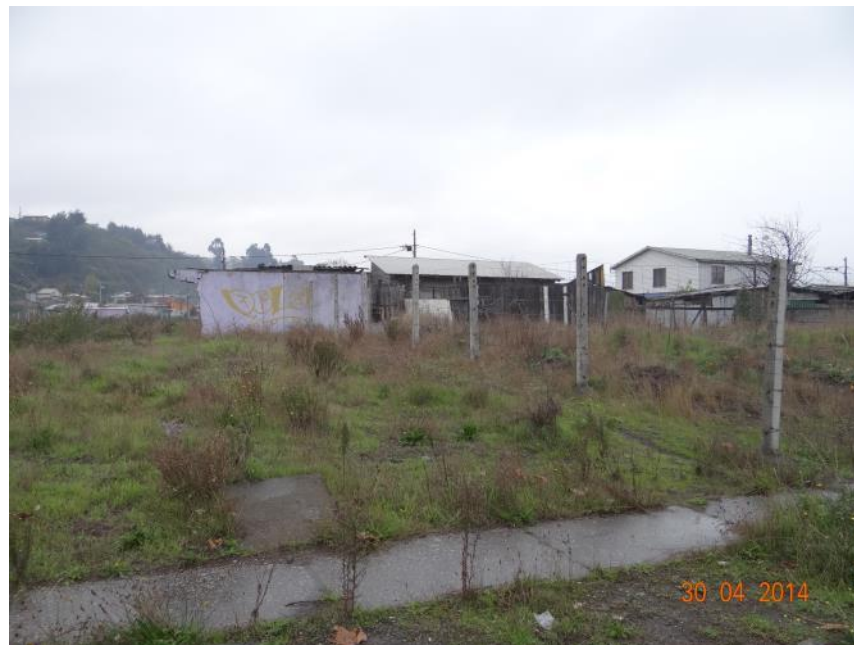
Figura 21.

- **Punto P6:** Punto se encuentra ubicado en terreno deshabitado y sin construcción en cara oriente del Complejo. Se pueden observar algunas viviendas aún habitadas y viviendas desmanteladas en los alrededores del punto. Adicionalmente se observa que este se encuentra afecto al ruido producido por el tráfico vehicular pesado que transita por avenida Pedro Aguirre Cerda y por las operaciones de las empresas pesqueras del sector (ver Figura 21 y Figura 22).

Descripción: Entorno del punto de medición P5a, vista desde CT Bocamina.

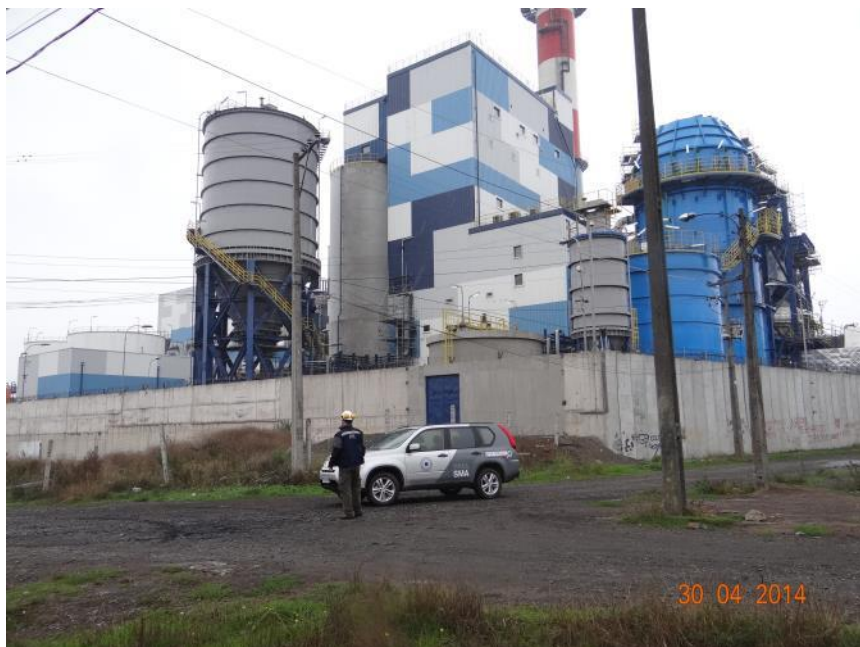
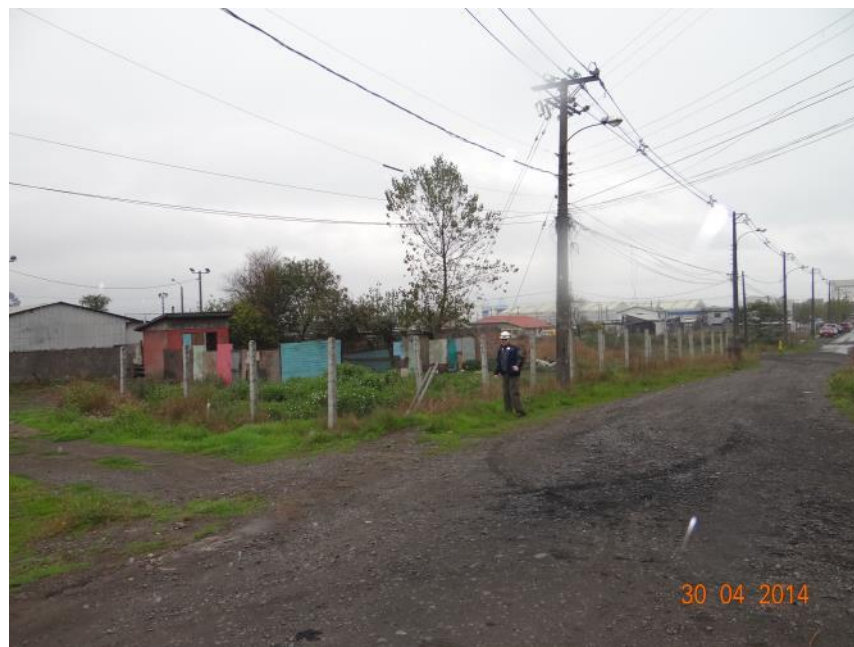
vehicular liviano, que transitan por calles no pavimentadas. En dirección sur-sureste (SSE) se pueden observar algunas viviendas aún habitadas. Adicionalmente se observa que este punto se encuentra afecto al ruido producido por el tráfico vehicular pesado que transita por avenida Pedro Aguirre Cerda y por las operaciones de las empresas pesqueras del sector (ver Figura 23 y Figura 24).

Descripción: Entorno del punto de medición P6 vista desde CT Bocamina.

Figura 23.		Fecha: 30-04-2014		Figura 24.		Fecha 30-04-2014	
Coordenadas DATUM WGS84 HUSO 18H	Coordenada Norte: 5.901.259 m.	Coordenada Este: 663.233 m.		Coordenadas DATUM WGS84 HUSO 18H	Coordenada Norte: 5.901.259 m.	Coordenada Este: 663.233 m.	
Descripción: Entorno del punto de medición P7, vista hacia CT Bocamina.				Descripción: Entorno del punto de medición P7, vista desde CT Bocamina.

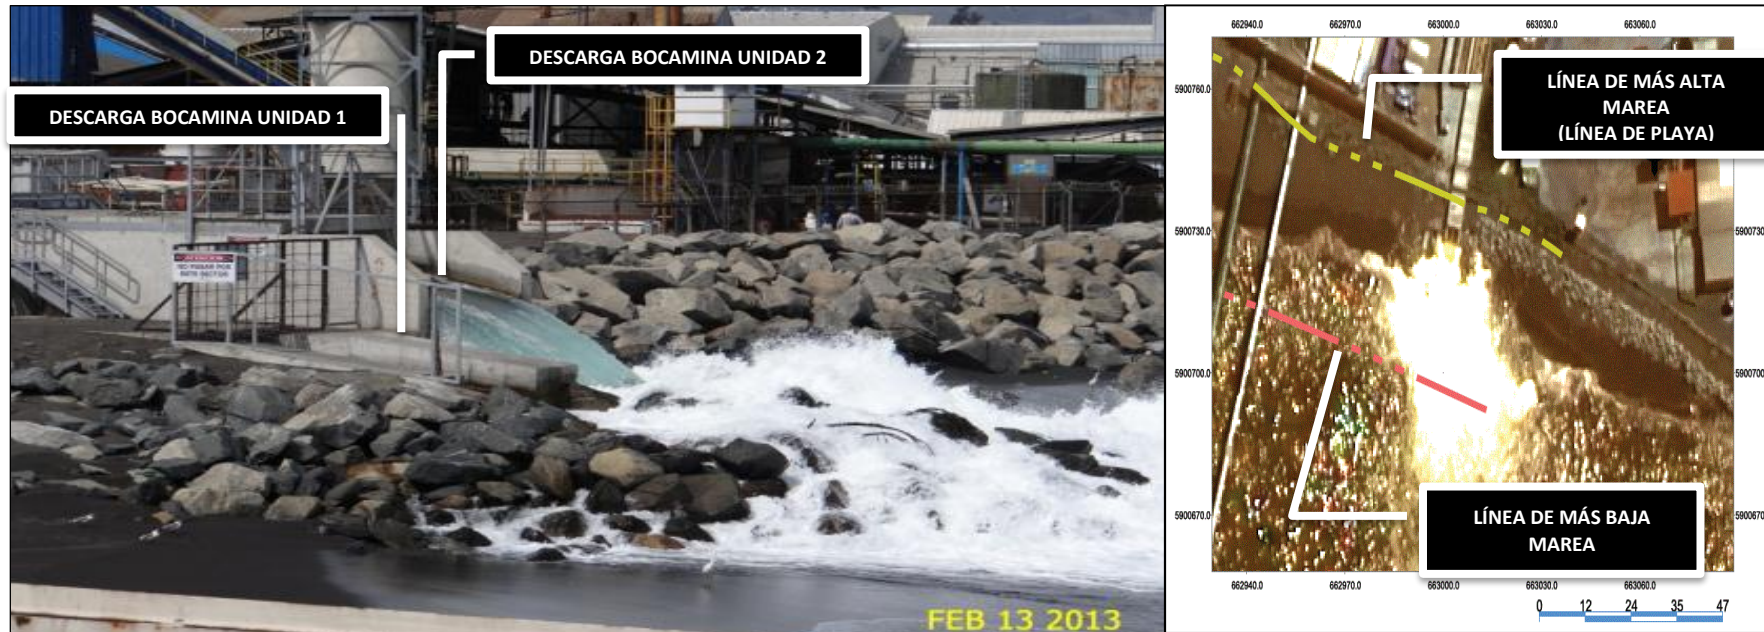
Figura 1.

En la figura a continuación se presenta un esquema de la descarga constatada durante la Actividad de Fiscalización realizada con fecha 13 de febrero de 2013, donde se muestra una vista lateral de los canales de descarga de las Unidades 1 y 2 de la CTB (Figura 1 IZQ) y una vista aérea de ambas descargas, que corresponde a la superposición de una imagen satelital multiespectral Worldview-2 (2013) y el plano que fija la línea de playa en sector Lo Rojas, mediante Resolución D.G.T.M. Y M.M. ORDINARIO N° 12200/27 V.R.S de fecha 11 de agosto de 2008 (Anexo 4). En ella, la línea de color amarillo corresponde a la línea de más alta marea fijada para el año 2007. A su vez, la línea de color rojo corresponde a la línea de más baja marea, fijada para el mismo año. En la imagen se observa que la descarga se emplaza en terrenos de playa.

Descripción: IZQ. En la figura de se aprecia las dos descargas de la C.T. Bocamina, correspondientes a las Unidades 1 y 2, se encuentran dispuestas paralelas e independientes entre sí. La descarga ocurre directamente sobre el intermareal. El punto de ubicación de la captura fotográfica corresponde a la coordenada UTM: 662.933E, 5.900.709N (WGS 84) H18.
DER. Vista aérea de la descarga y detalle de las líneas de alta y baja marea.
