FORMULA CARGOS QUE INDICA A ÁRIDOS MADESAL SPA.

INFORME DE FISCALIZACIÓN AMBIENTAL

EXTRACCIÓN ÁRIDOS, FUNDO LANDA

DFZ-2014-330-VIII-SRCA-IA

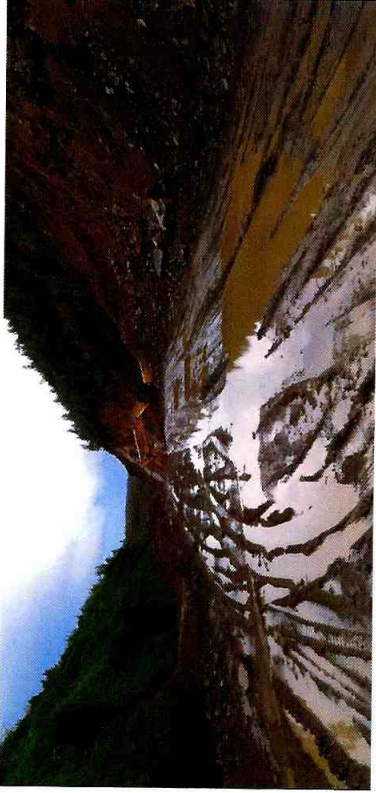
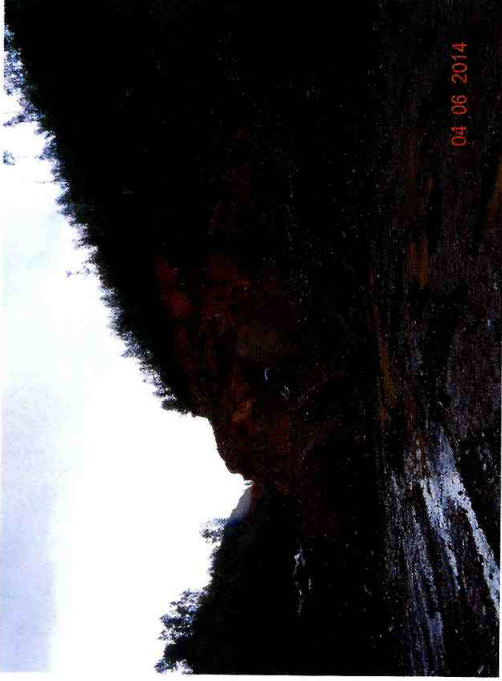
Fotografía 1.		Fotografía 1.	
Fecha: 04/06/2014		Fecha: 04/06/2014	
Coordenadas DATUM WGS84 HUSO 18	Coordenada Norte: 5.9294.220	Coordenadas DATUM WGS84 HUSO18	Coordenada Este: 678.875
Descripción medio de prueba: Se aprecia trabajos de extracción al lado norte del camino y en la parte superior plantaciones de eucaliptus. Ladera sur se aprecia manto de bosque nativo y exótico.		Descripción medio de prueba: Estación N°4, se aprecia ladera del cerro al costado Noroeste con evidencias de extracción de material, sobre esta se aprecia manto de plantaciones forestales.

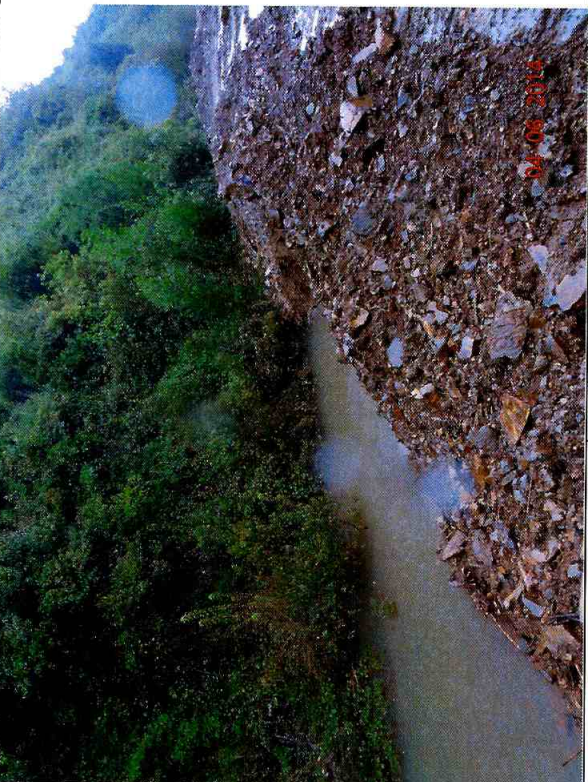
<p>Fotografía 3.</p>	<p>Fotografía 4.</p>
<p>Coordenadas DATUM WGS84 HUSO 18</p>	<p>Coordenadas DATUM WGS84 HUSO18</p>
<p>Fecha: 04/06/2014</p>	<p>Fecha: 04/06/2014</p>
<p>Coordenada Norte: 5.9294.354</p>	<p>Coordenada Norte: 5.929.440</p>
<p>Coordenada Este: 678.872</p>	<p>Coordenada Este: 678.695</p>
<p>Descripción medio de prueba: Se aprecia material de extracción al borde del estero, produciendo acumulación de aguas, disminuyendo su flujo.</p>	<p>Descripción medio de prueba: Estación N°5, se aprecia acumulación de material por ambos lados del estero, en este punto el estero cruza por debajo del camino mediante obra diseñada.</p>

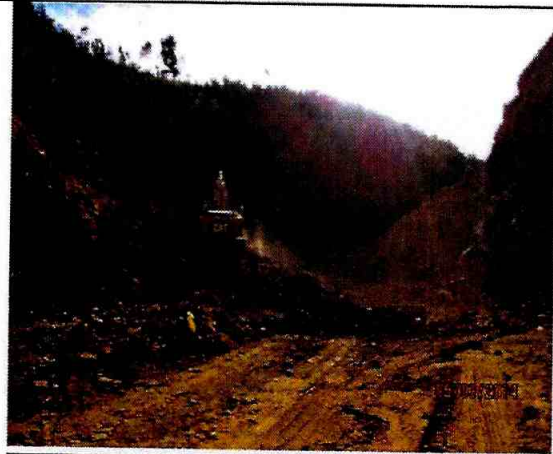
Foto 4: Muestra máquina excavadora desplazándose a la cancha de extracción de áridos.

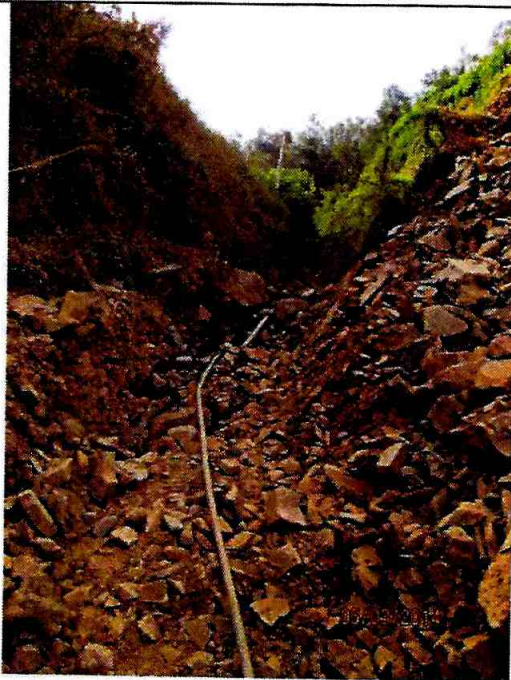
FOTO 7: Estero de aguas permanentes es gravemente alterado por la eliminación de la vegetación protectora. Se aprecia alteración de cauce con movimiento de tierra y desvío de curso de agua a través de tubo. Coordenada UTM WGS84: 678769-5929431.

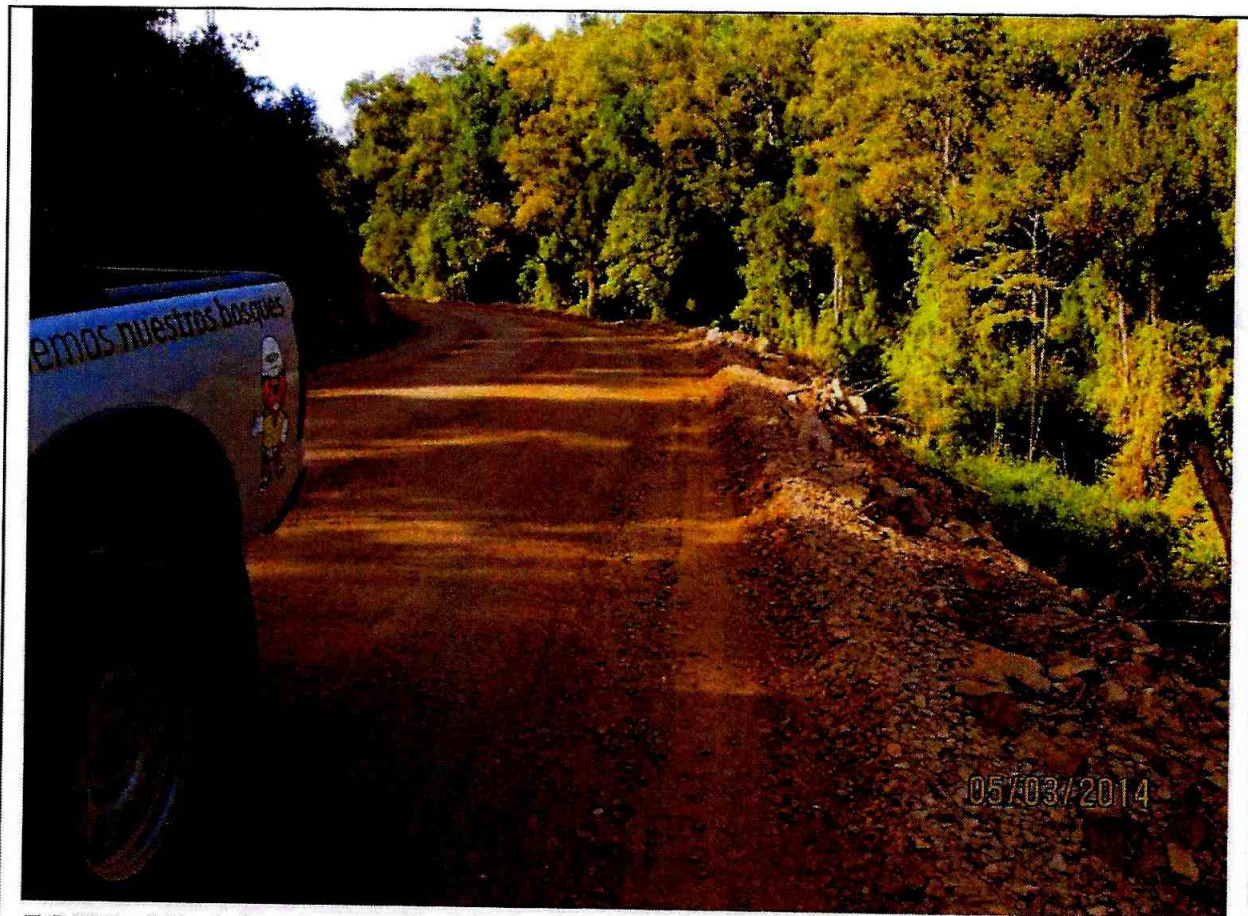
FOTO 10: Muestra alteración de cauce, por mejoramiento de camino de acceso al campo de faenas extractivas. Extensión aproximada, 300 metros.
