CONTRATO N°1.14.0114.1

TÍTULO DEL SERVICIO:
Estudio de Areas para la Colecta de Semillas de las Especies de Interés
Temporadas 2013/14 y 2014/15

“Informe Técnico de Meteorología Donoso Norte”

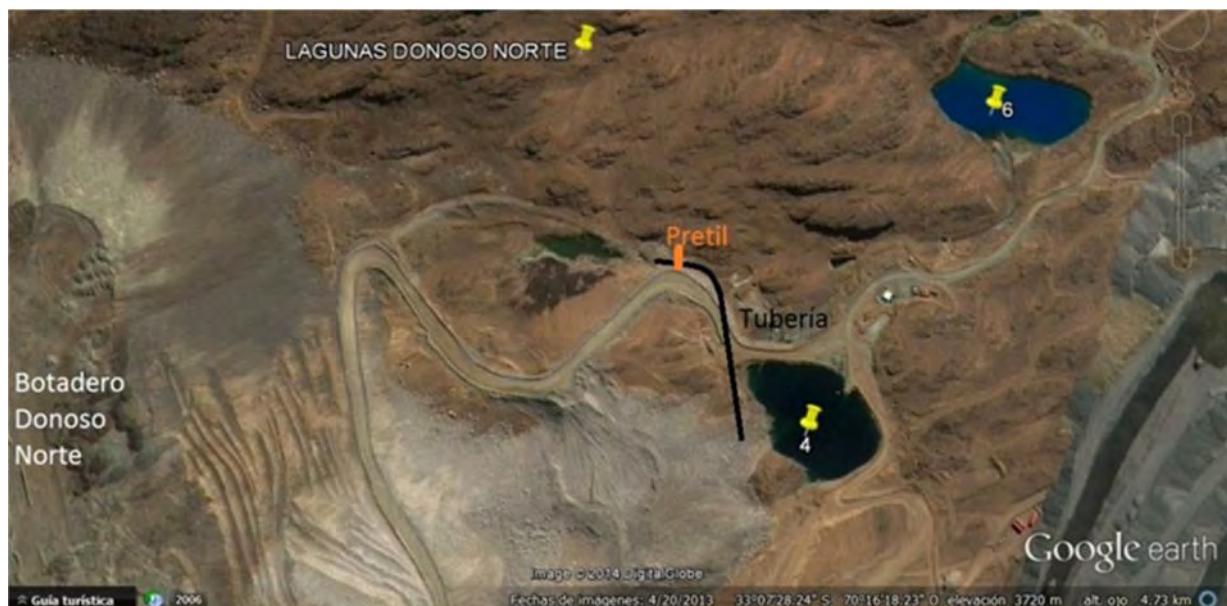
Figura 1 - Trazado captación y conducción de flujos laterales a Laguna 4

Se construyó un sistema de drenajes, constituido por canales laterales localizados en la ladera norte del depósito, y un dique de contención de 2 m de altura de manera de interceptar todo flujo que pudiera provenir de este sector. Para conducir el agua interceptada hacia la Laguna 4 se instaló una tubería de HDPE en zanja, de 560mm de diámetro y 260m de longitud, la que finalmente descarga en la Laguna 4. En la Figura 1 se muestra el trazado de los canales, drenes y tubería. En la Figuras 2 se muestra fotografías de la obra en el período de construcción.

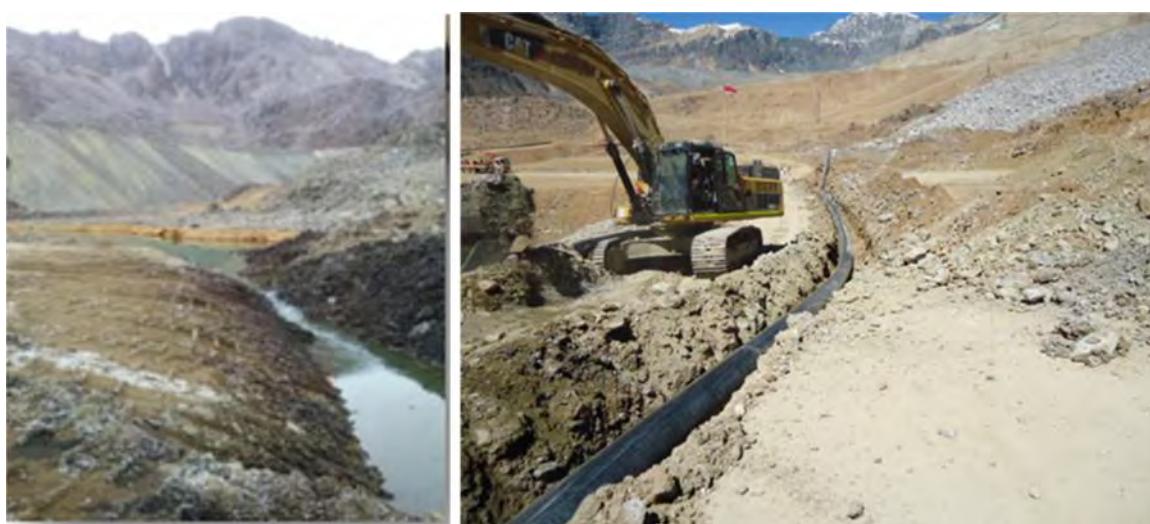
Figura 2 - Fotografías de drenaje y tubería en construcción

La planificación de las obras se inició a comienzos de Diciembre de 2013, y comenzó su ejecución en Enero de 2014 con la construcción de la zanja y colocación de la tubería, y luego se completaron los drenes y el dique de contención, que constituyen la captación de los flujos que provienen del sector norte del depósito. La obra se concluyó el 5 de Mayo de 2014, junto con la impermeabilización de la Laguna 4 que se describe a continuación. Mientras se empalmaba la obra de descarga en la Laguna 4, el escaso caudal que fluía por la nueva instalación era descargado directamente en la sentina de la bomba de la Estación 1, ubicada adyacente a la Laguna 4.

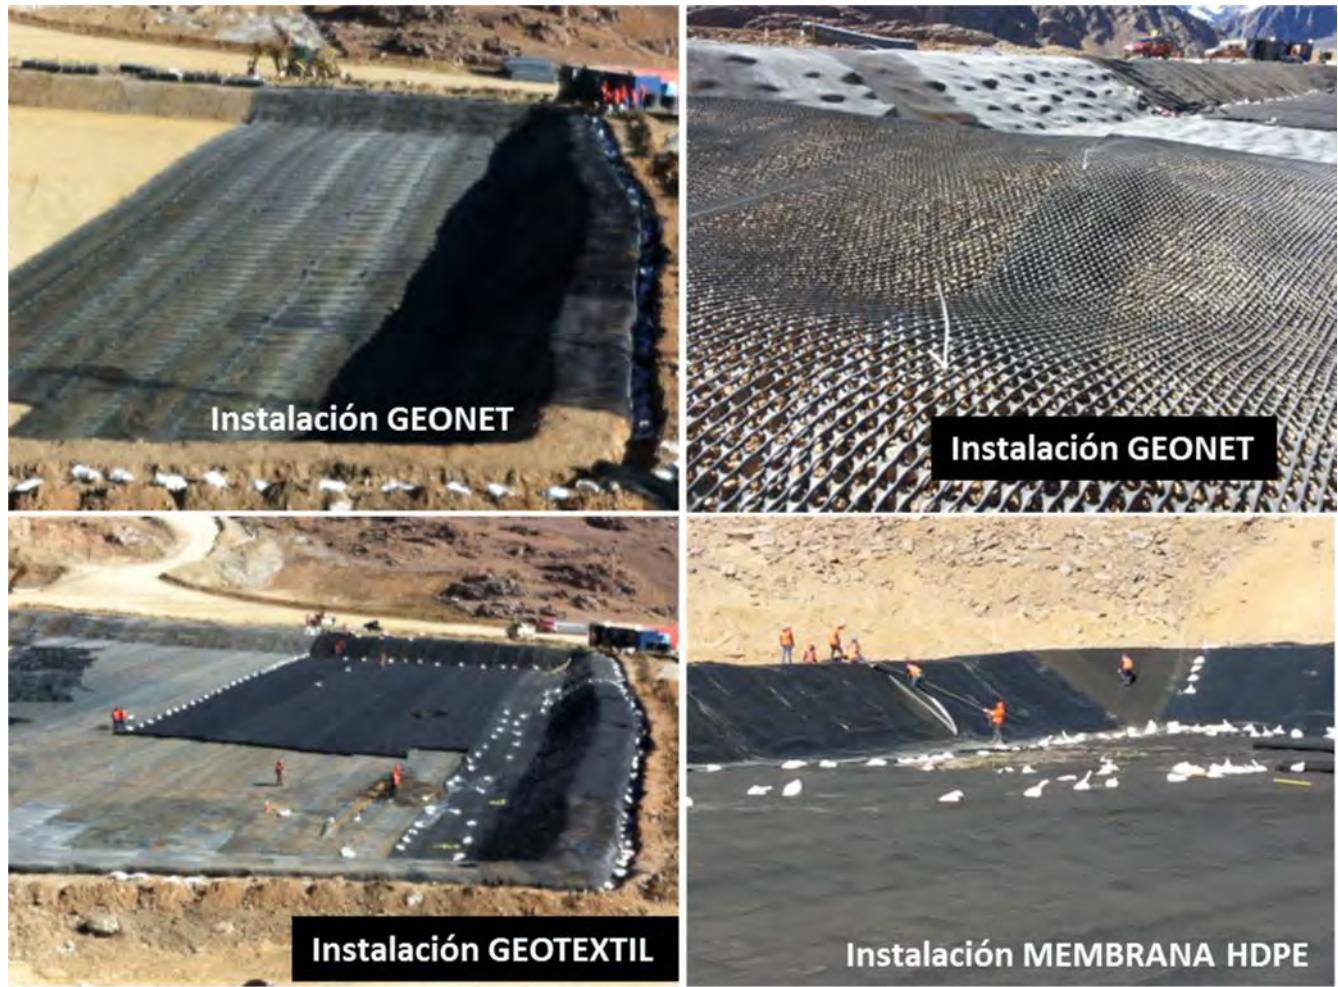
Figura 3 - Instalación carpetas

Estas obras se llevaron a cabo entre el 9 de Diciembre 2013 y el 5 de Mayo 2014. En las siguientes Figuras se muestran fotografías del trabajo de encarpelado, de la laguna recién encarpelada y una vez operando.

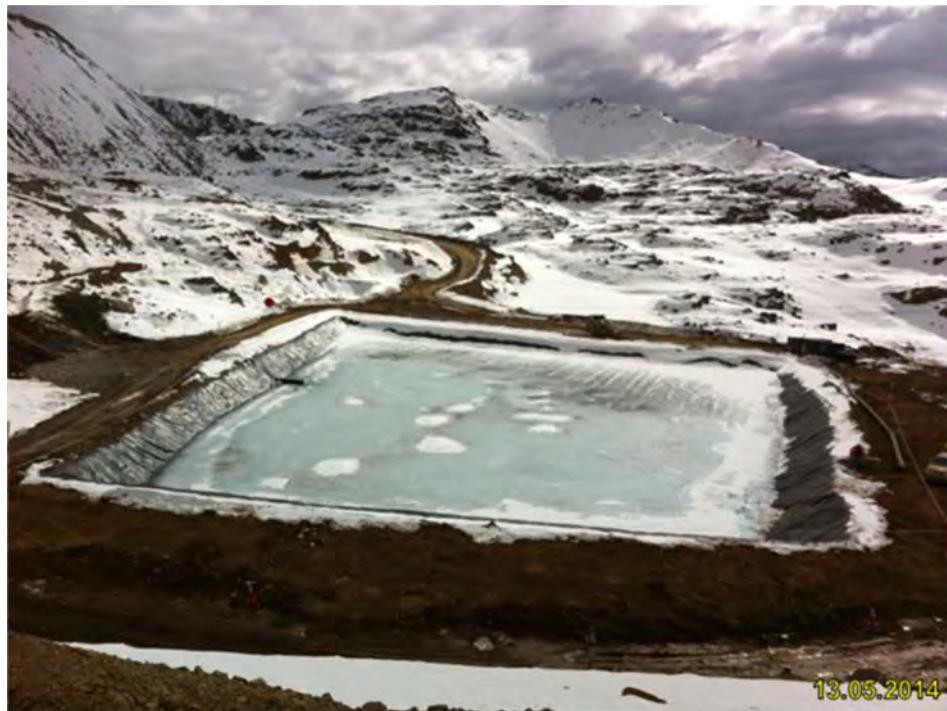
Figura 5 - Laguna 4 en operación nuevamente

La Laguna 4 ha operado satisfactoriamente como reservorio natural de recolección del drenaje proveniente del depósito. Inspecciones realizadas en su entorno no han encontrado evidencia de fugas ni afloramientos de agua que hicieran sospechar pérdidas por infiltración. Sin perjuicio de ello, y ante una observación hecha por autoridades durante una visita inspectiva, AAS decidió impermeabilizar la laguna, lo que además de asegurar su estanqueidad, facilita las actividades de mantención del sistema, aumentando la confiabilidad de la operación

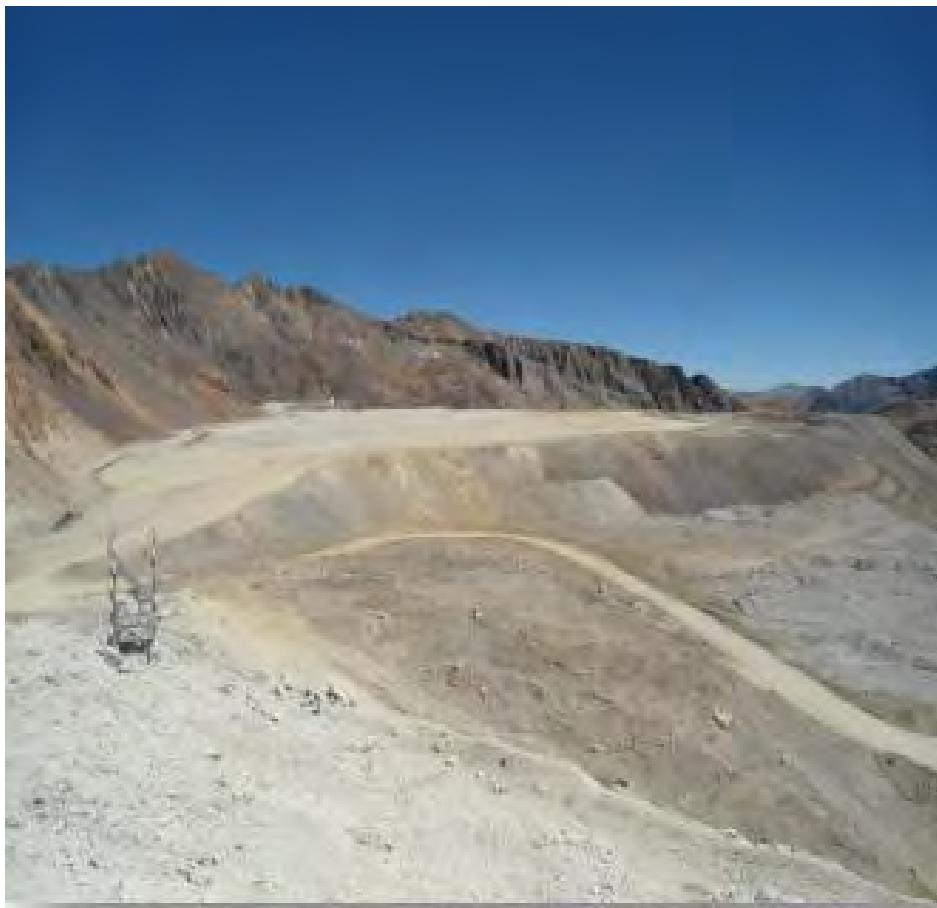
Figura 6 - Superficie del depósito perfilada para drenaje a los canales de contorno

Como parte de la optimización de la Solución Transitoria, se realizó una ampliación y reperfilamiento de la superficie del depósito para favorecer el drenaje de la escorrentía superficial hacia los canales de contorno. Este reperfilamiento disminuye la posibilidad de infiltración de agua al cuerpo del depósito, lo que debería reflejarse en un menor volumen de aguas de contacto a manejar y bombear hacia Los Bronces, lo que se traduce a su vez en una mayor holgura operacional del sistema.

En la siguiente Figura se muestra una fotografía de la superficie del depósito una vez terminada esta labor.

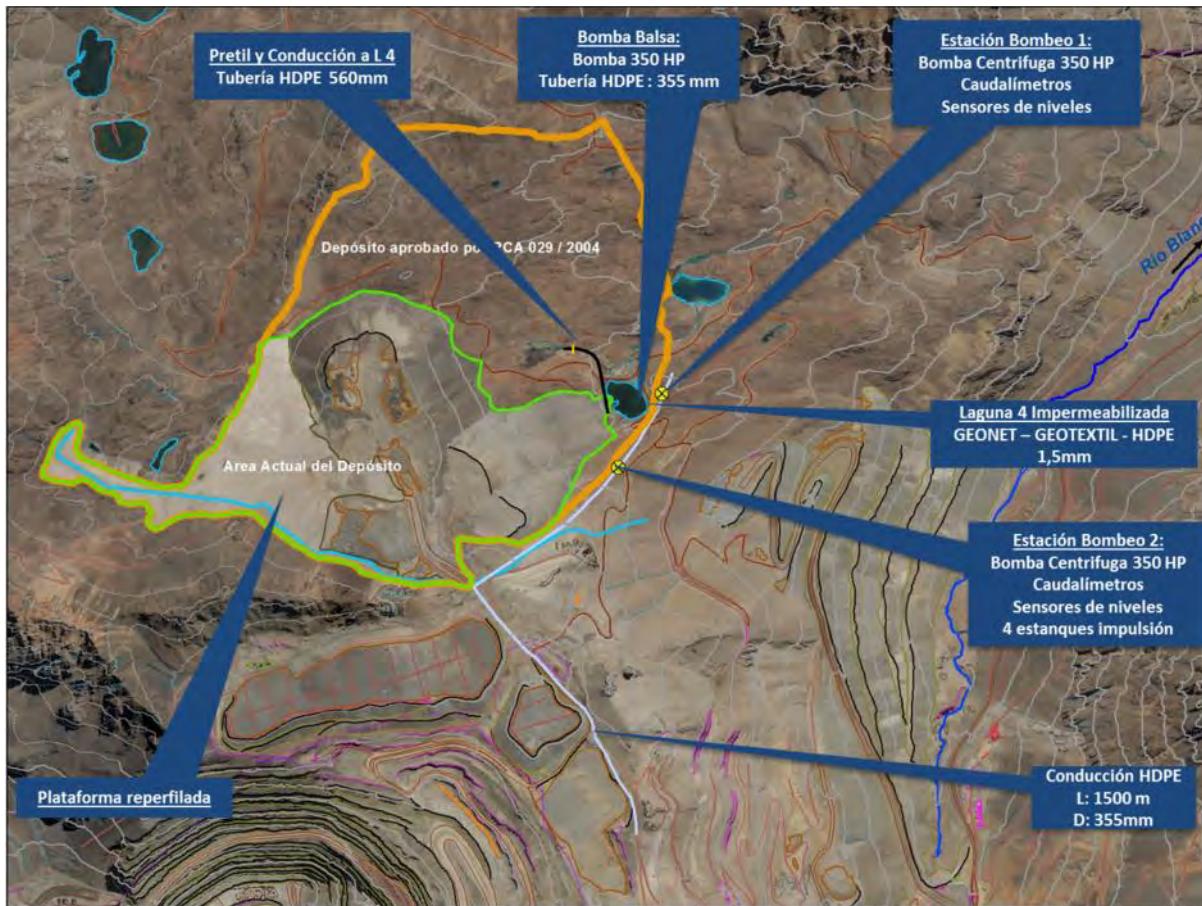
Figura 7 - Vista general de las instalaciones

En la siguiente Figura se muestra la ubicación de todas las obras que constituyen el sistema de manejo de las aguas de contacto, tanto las ejecutadas en esta temporada 2013-2014, como las materializadas en el año 2012.

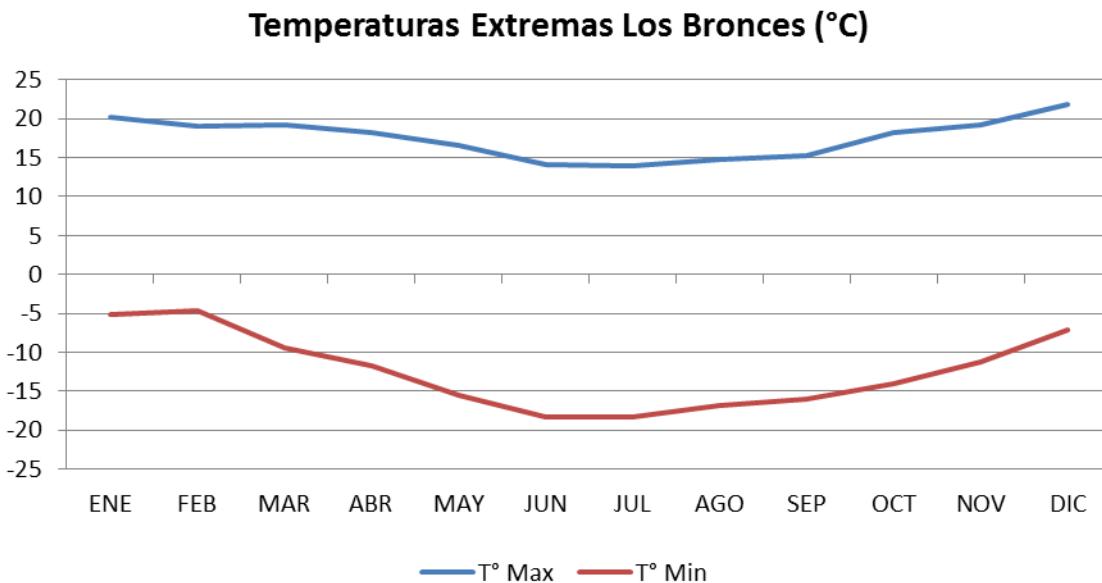
La temperatura del aire en la zona de Los Bronces muestra un ciclo anual muy marcado observándose máximas en las temperaturas en verano (diciembre, enero y febrero) y mínimas en los meses de invierno (junio, julio y agosto). Las temperaturas máximas y mínimas extremas registradas en Los Bronces han fluctuado entre los -18.4°C y los 21.8°C.

Figura 1. Temperaturas extremas mensuales registradas en Los Bronces (1980-2013).

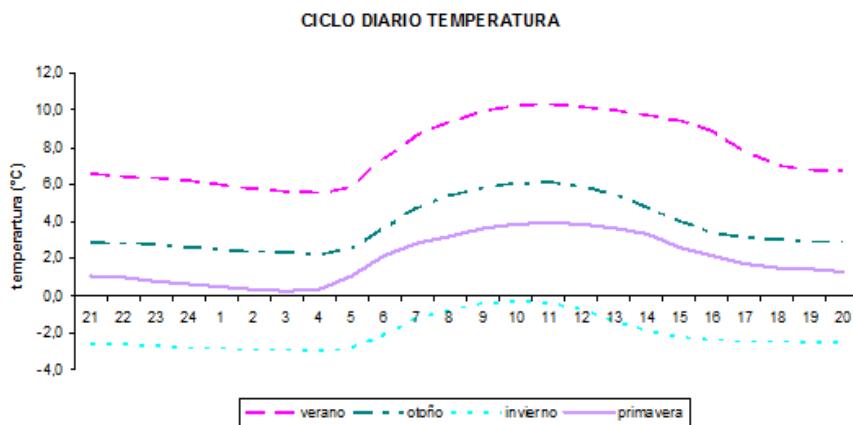
Respecto a las variaciones diarias en la temperatura, Los Bronces presenta un ciclo diario similar para todas las estaciones del año, siendo la diferencia la duración en las máximas, ya que en promedio entre los meses de verano, las máximas se observa un aumento progresivo desde las 04 y las 11 hr local, manteniéndose los valores casi constantes hasta alrededor de las 16 hrs, mientras que en los meses de invierno si bien el aumento de las temperaturas comienza también cerca de las 04 hrs, ésta al llegar a su máximo cercano a las 9, no alcanza a mantenerse más de dos horas y comienza a disminuir.

Figura 2. Ciclo diario de la temperatura media en Los Bronces, calculada para el periodo 2002-2013, expresada en °C.

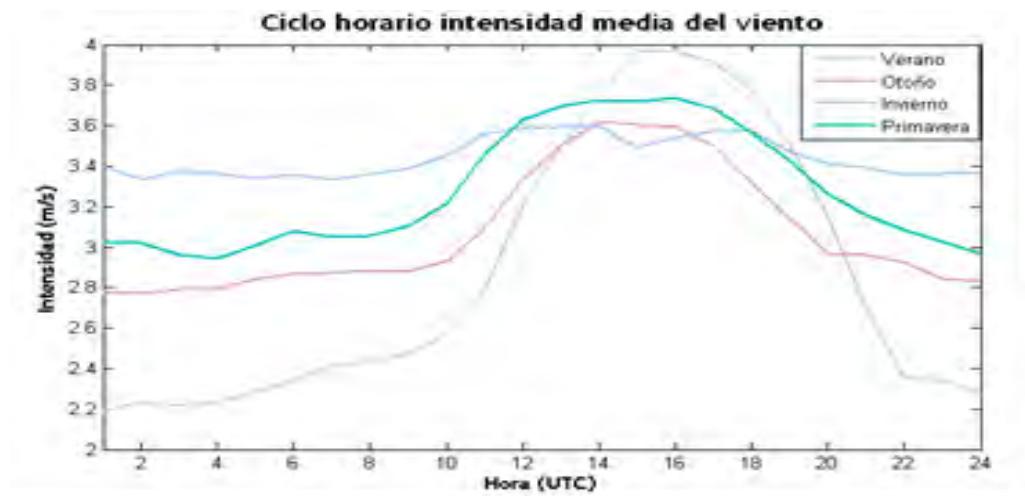
En la siguiente figura se puede observar el ciclo horario de la intensidad del viento para cada estación del año. Se puede determinar un máximo diario entre las 14 y las 18 (UTC), que para los meses de verano es más pronunciado alcanzando un máximo de 10.3 [m/s] .La temporada de invierno, presenta un ciclo más uniforme teniendo un promedio de intensidades máximas de 9.3 [m/s]. El ciclo de la intensidad del viento en las temporadas de otoño y primavera son similares, aún cuando, los valores observados para la primavera son mayores.

Figura 3. Ciclo horario del viento para cada estación del año, calculada para el periodo 2002-2013, expresado en m/s.

La intensidad anual promedio del viento máximo en la zona es de 12.8 m/s. Ésta presenta una mayor variabilidad en los meses de invierno teniendo como promedio 13.5 m/s y alcanzando valores máximos de 30 m/s. En los meses de verano esta variabilidad es menor promediando 12 m/s y alcanzando un máximo cercano a los 20 m/s como se muestra en la figura 3.

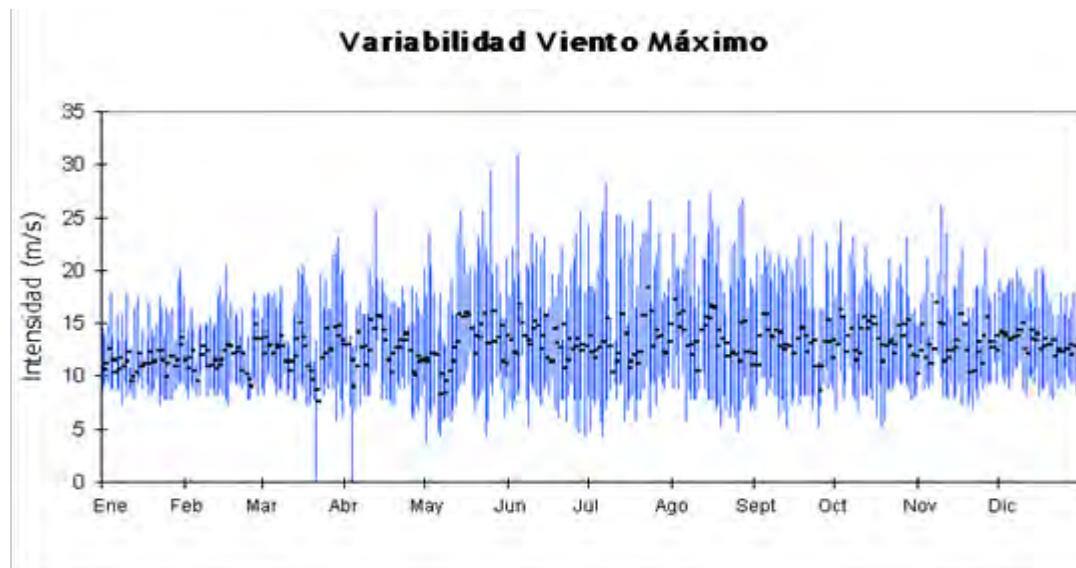
Figura 4. Variabilidad de la intensidad del viento máximo diario calculado para el periodo 2002-2013, expresado en m/s. Los puntos corresponden al valor medio diario, y las barras representan los valores máximos y mínimos diarios de la intensidad del viento.

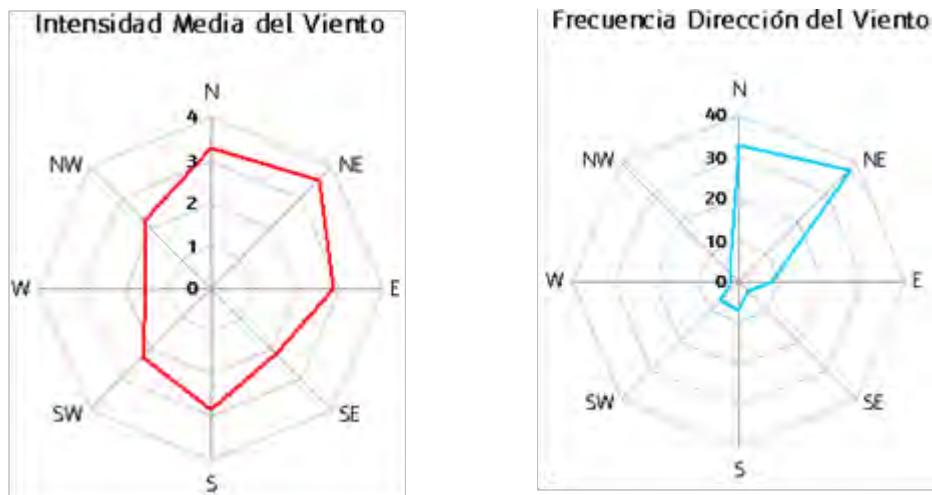
Al analizar la rosa de los vientos, tanto de la intensidad del viento como de la frecuencia en la dirección, se puede destacar que el 70% de las observaciones corresponden a vientos del N y NE y un 8 % son E, el 22% restante se reparten entre observaciones de vientos NW, S, SW y SE. Así también se puede notar que los vientos NE presentan una mayor intensidad promediando 7 m/s, y siendo los vientos W los menos intensos con un promedio de 3 m/s.

Figura 5. Rosa de los vientos del viento anual calculada para el periodo 2002-2013. a) Intensidad del Viento, expresado en m/s y b) Frecuencia en la Dirección del Viento, expresado en porcentaje de frecuencia.

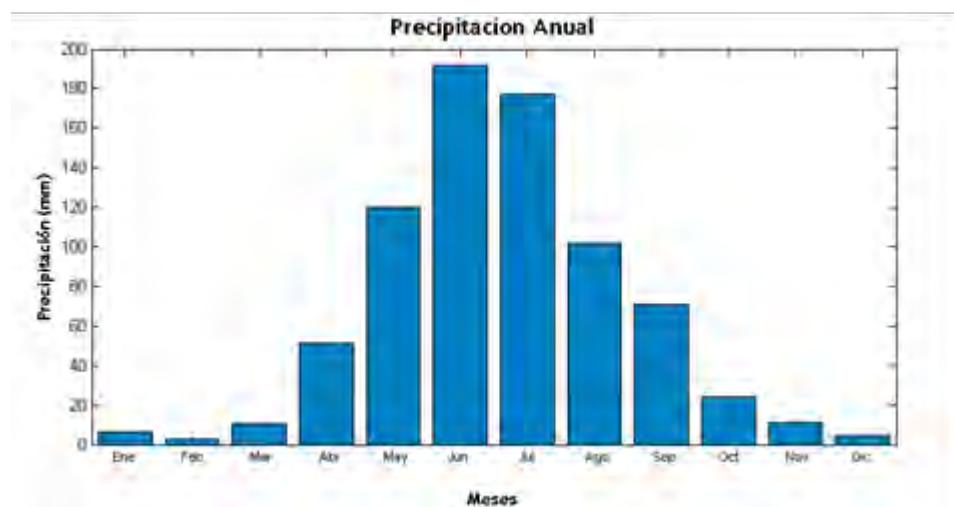
La alta variabilidad interanual de la precipitación se debe a los distintos factores atmosféricos y patrones de circulación de escala global tales como El Niño/Oscilación Sur (ENOS), Oscilación Madden-Julian (OMJ) entre otros, llegando a registrarse años con precipitaciones sobre los 1400 [cm] y períodos con gran déficit presentando menos de 300 [cm] por año.

Figura 6. Ciclo anual de la precipitación calculado para el periodo 1980-2013 para la estación de Los Bronces, expresado en milímetros.

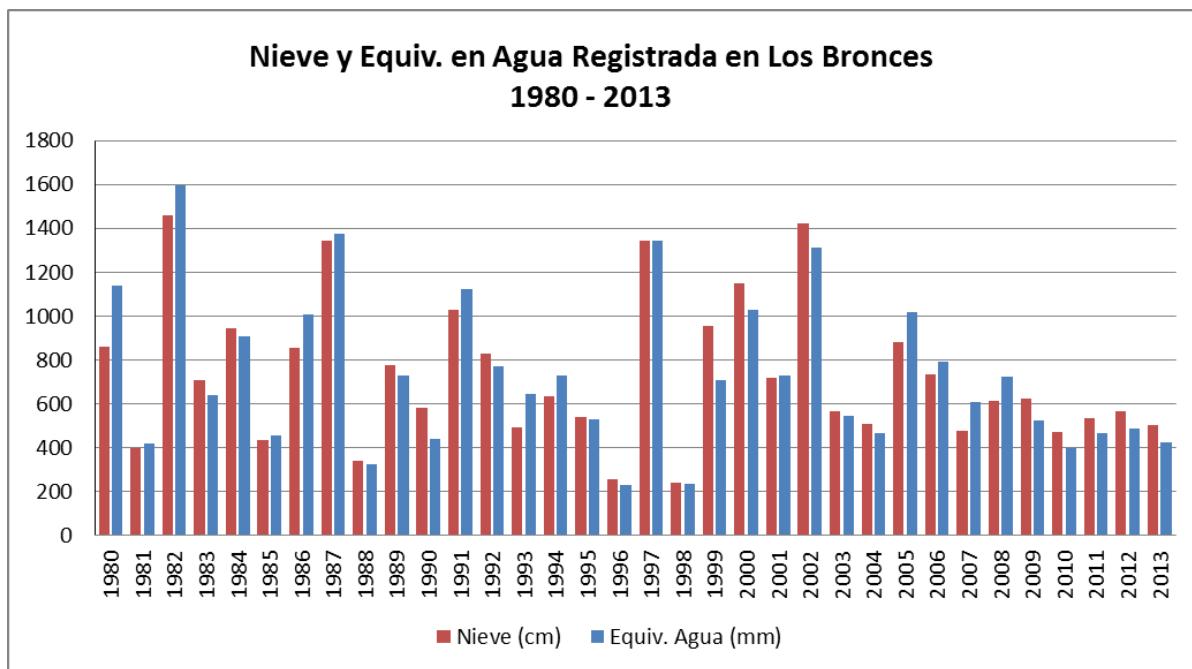
Los Bronces, presenta una distribución unimodal de las precipitaciones en su ciclo anual, con un máximo centrado en junio. Los meses con mayor precipitación se encuentran de abril a septiembre, debido principalmente a la actividad frontal, donde la precipitación acumulada entre estos meses representa cerca del 90% del total anual. Durante los meses de verano las precipitaciones se deben en gran parte a la actividad convectiva de la zona, observándose precipitación líquida en la mayoría de las veces. En promedio, la precipitación observada en los meses de verano es de 11.8 mm, representando el 1.5 % del total anual.

Figura 7. Total anual de Nieve y Equivalente en Agua obtenida para el periodo 1980-2013.

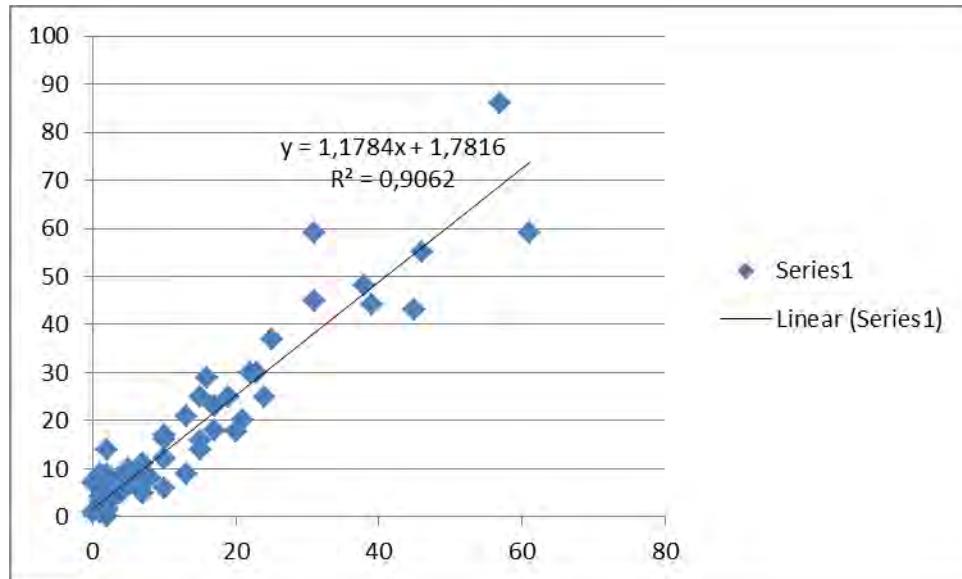
Por intermedio de una interpolación lineal, obtenida de datos del sector de la antigua torre cañón Donoso, se logra estimar las medidas de nieve del sector antes mencionado, obteniéndose la siguiente ecuación con una correlación de 0.91, lo que es bastante aceptable:

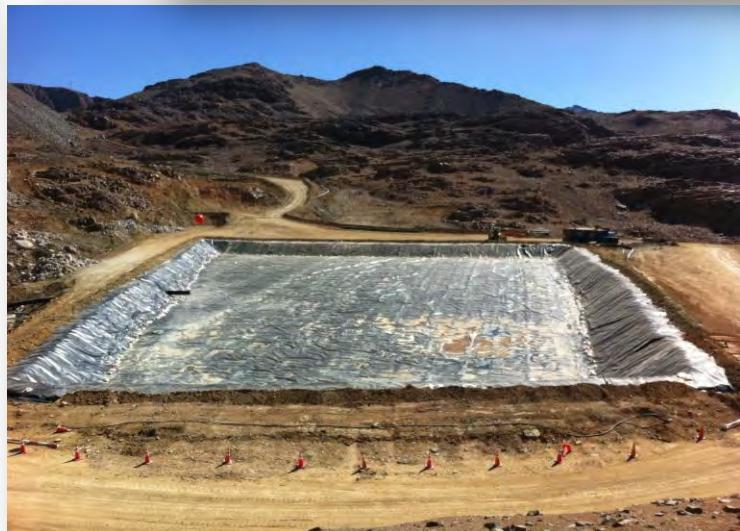
Se impermeabilizó completa la Laguna 4 mediante tres capas de Liner que permiten la contención de las aguas, para facilitar su traslado hacia Los Bronces.
