PRIMER APARTADO: ACOMPAÑA DOCUMENTOS EN PARTE DE PRUEBA; **SEGUNDO APARTADO:** SOLICITA DILIGENCIAS.

Informe Evaluación de daño Ambiental Quebrada de la Plata

Faena Minera Panales 1/54 Minera Española Chile Limitada.

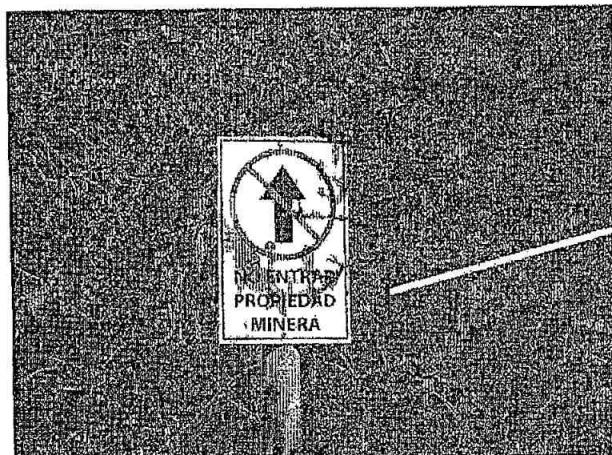
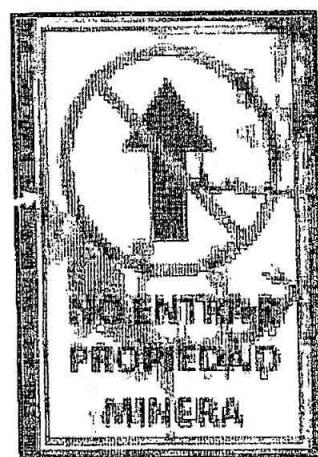
FOTOGRAFIAS: muestra una vista general del ingreso a las obras mineros.

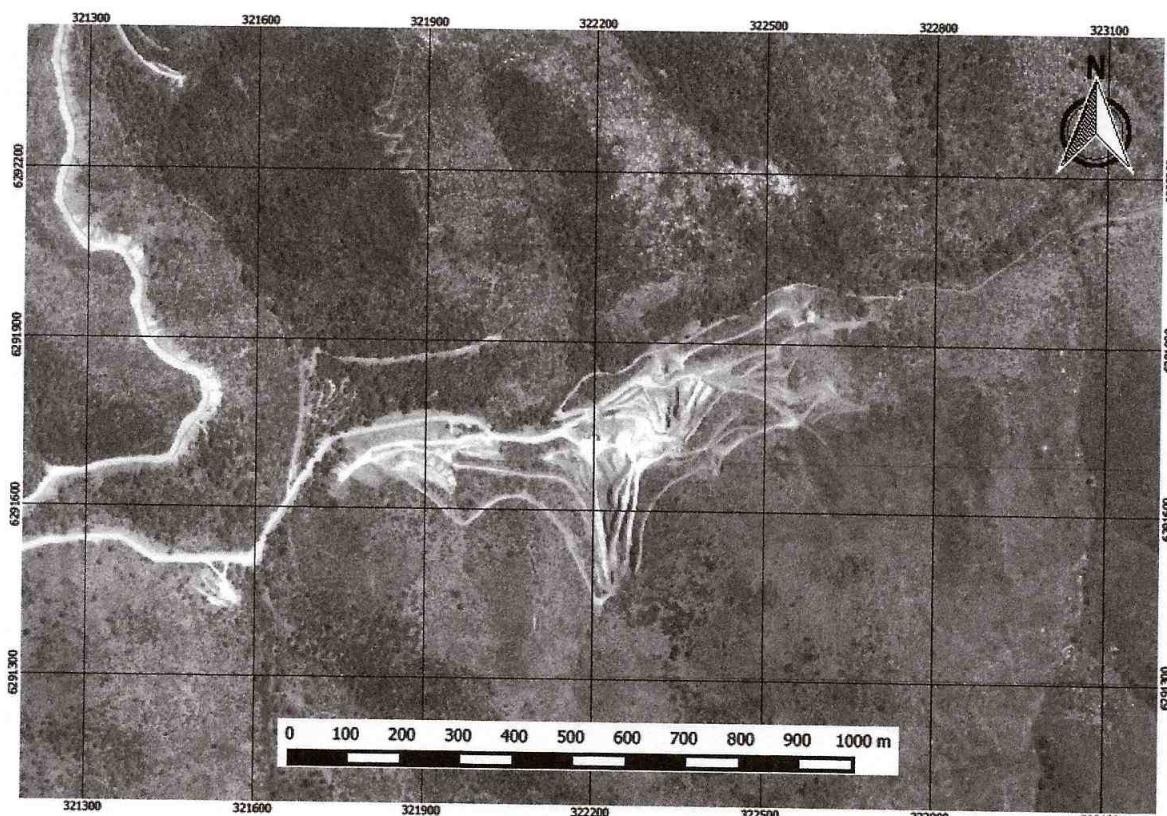
Ilustración Nº 2: Vista satelital de las faenas mineras desarrolladas en la Quebrada de La Plata. (SITMA Maipú, Imagen; DigitalGlobe 15/01/2014)

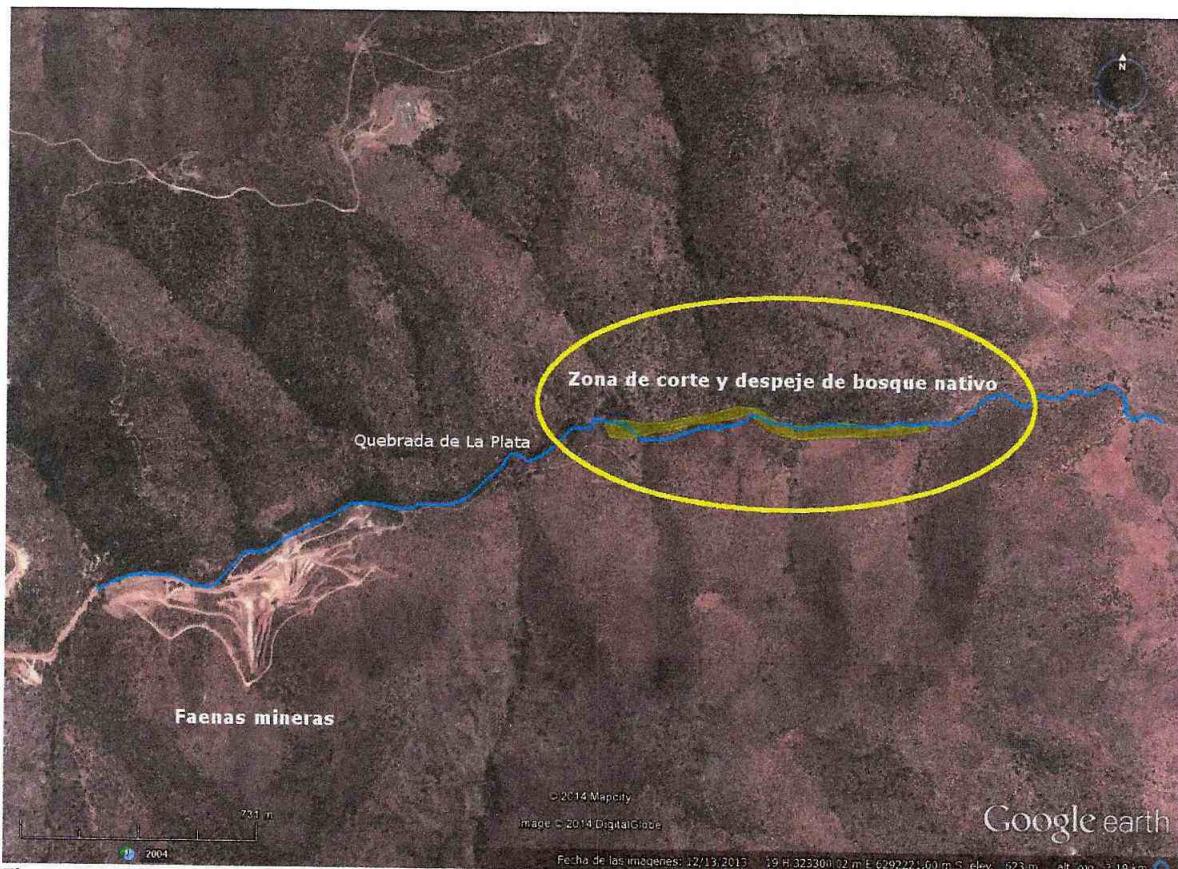
Figura Nº 3: Zona de corte y despeje de bosque nativo. (Google Earth – digital globe)

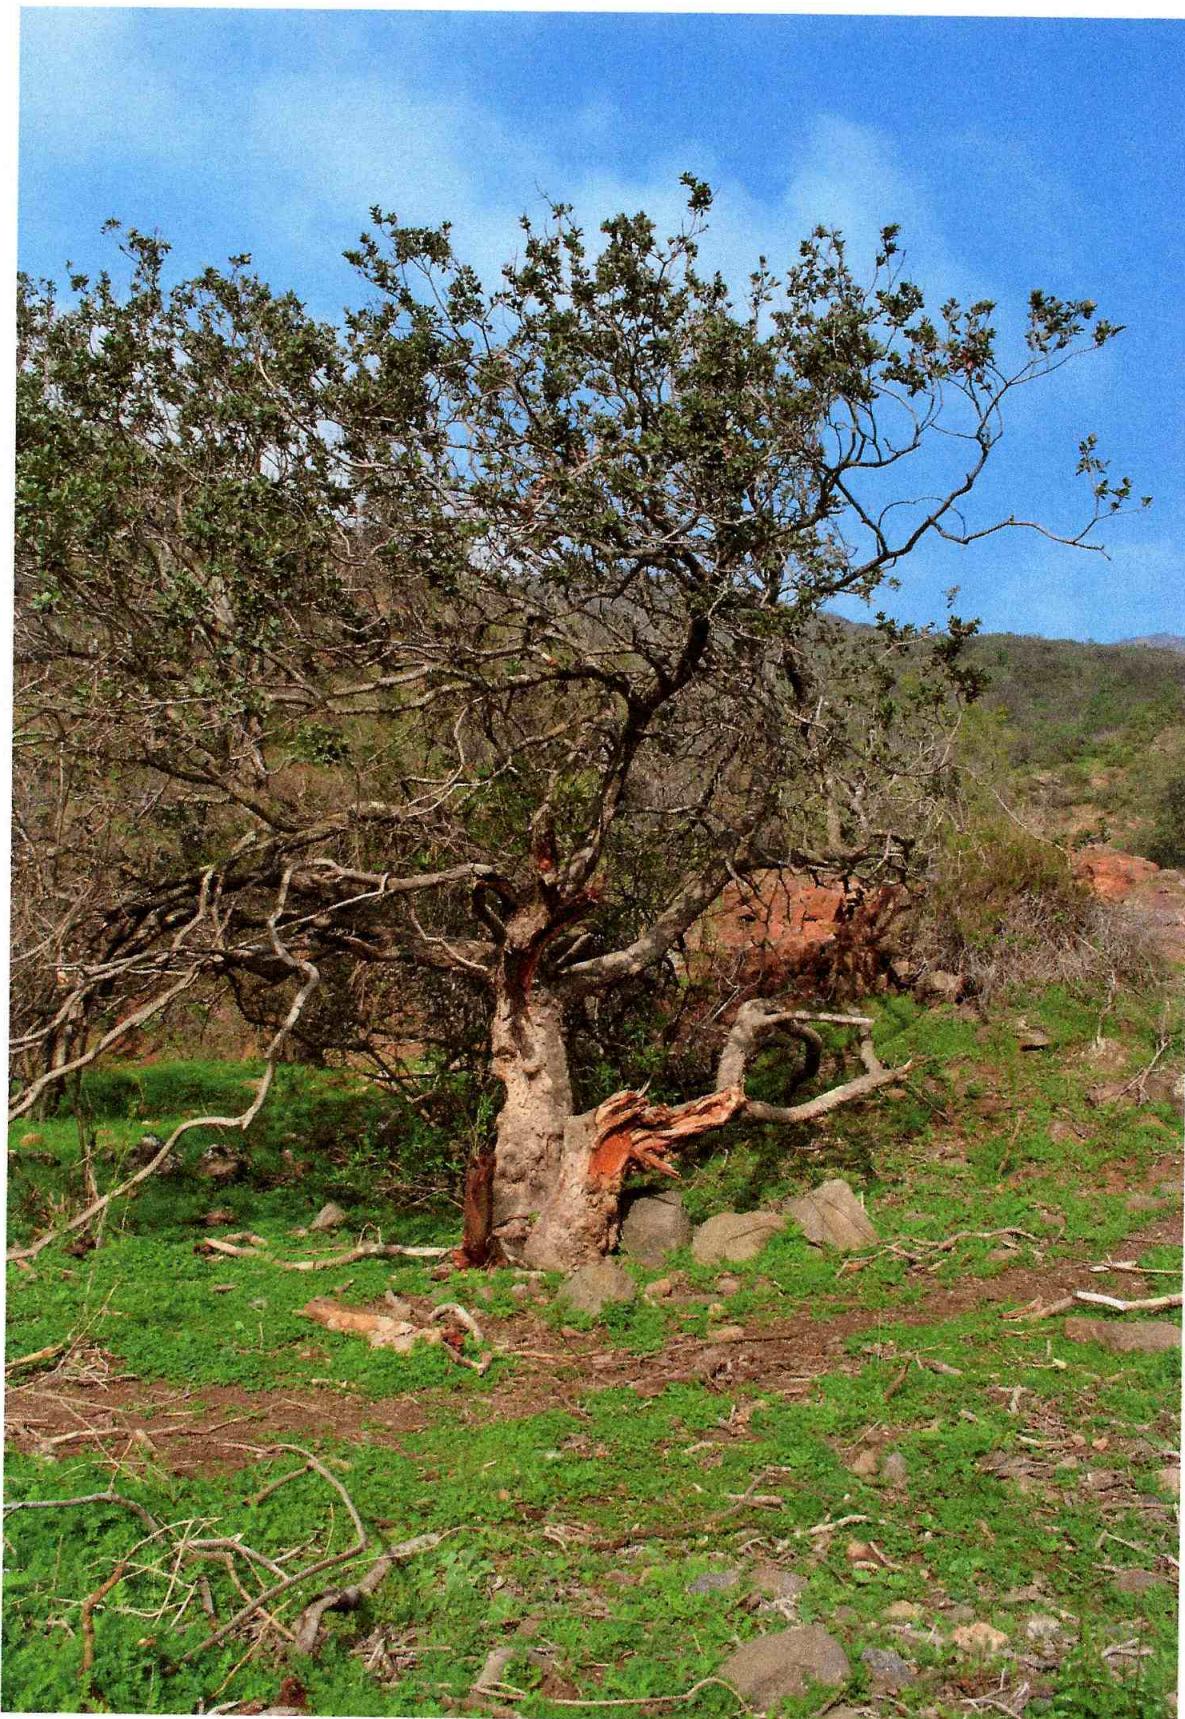
Imagen Nº 2: Tala de un ejemplar de *Lithraea caustica* (Litre). (UEVA 11/08/2014)

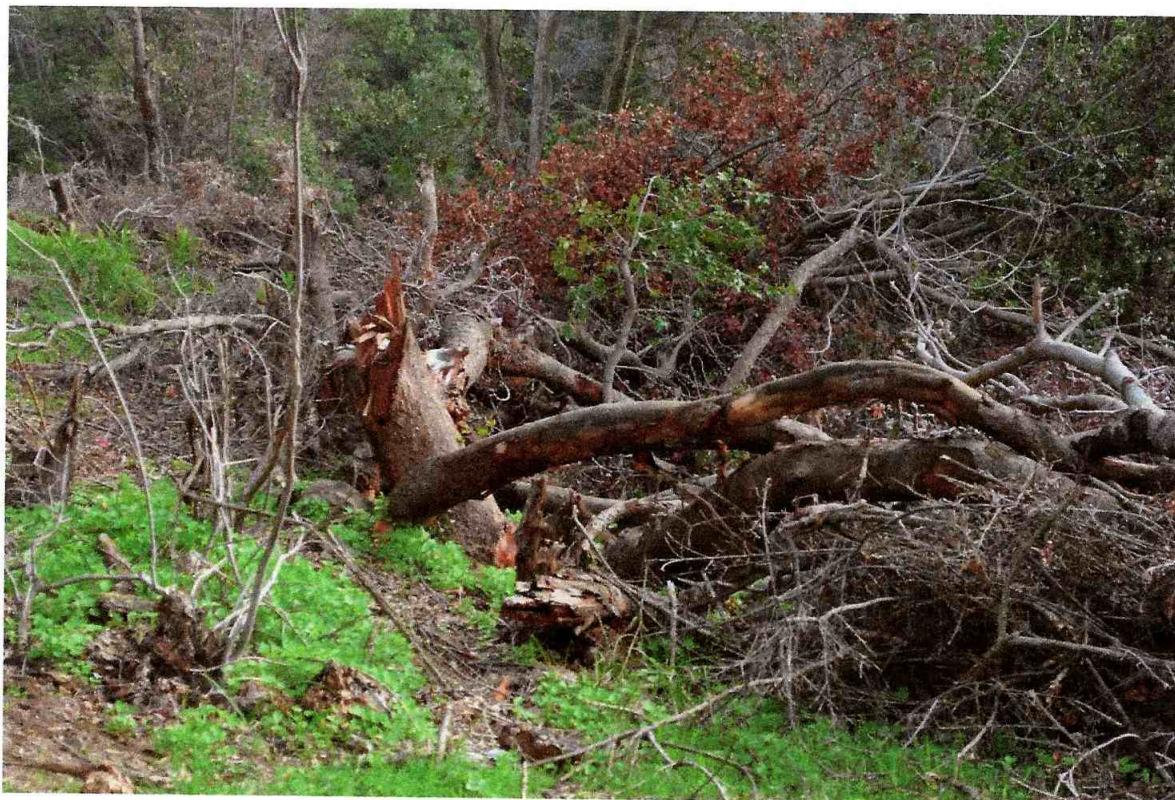
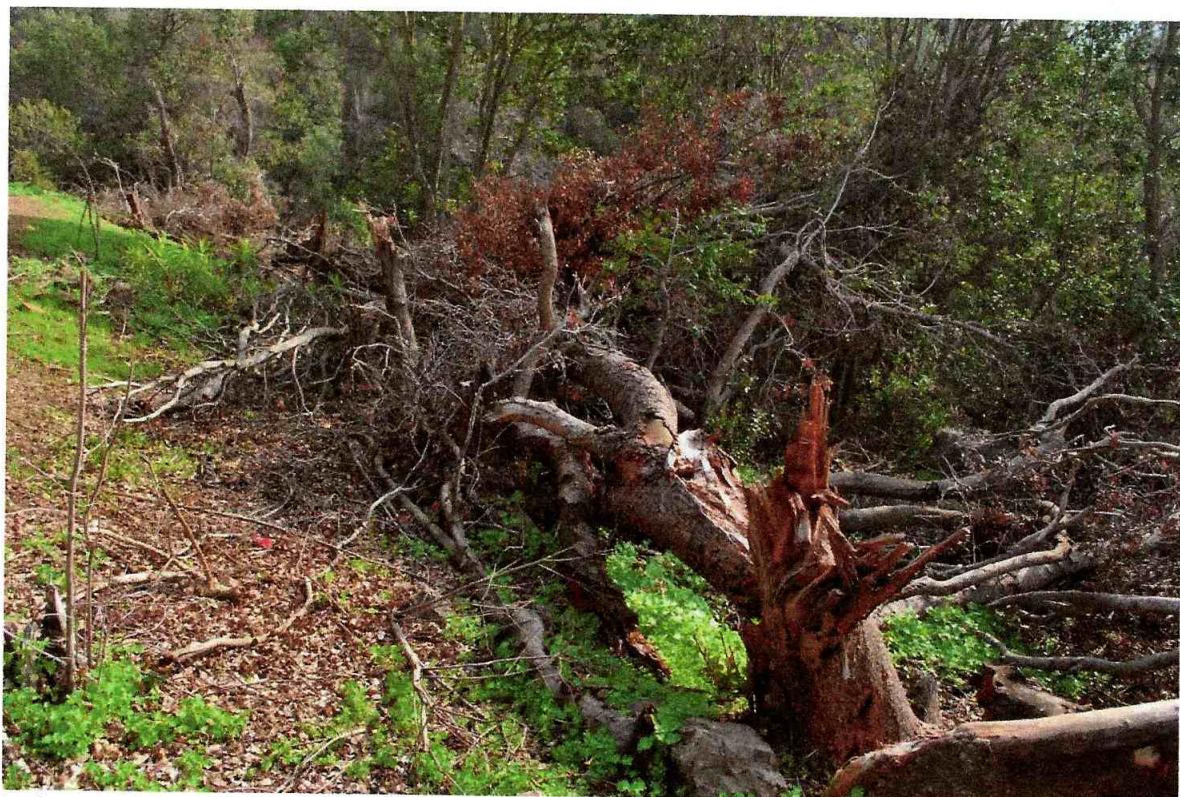
Imágenes Nº 3 y Nº 4: Corta de ejemplares de *Cryptocarya alba* (Peumo). (UEVA 11/08/2014)

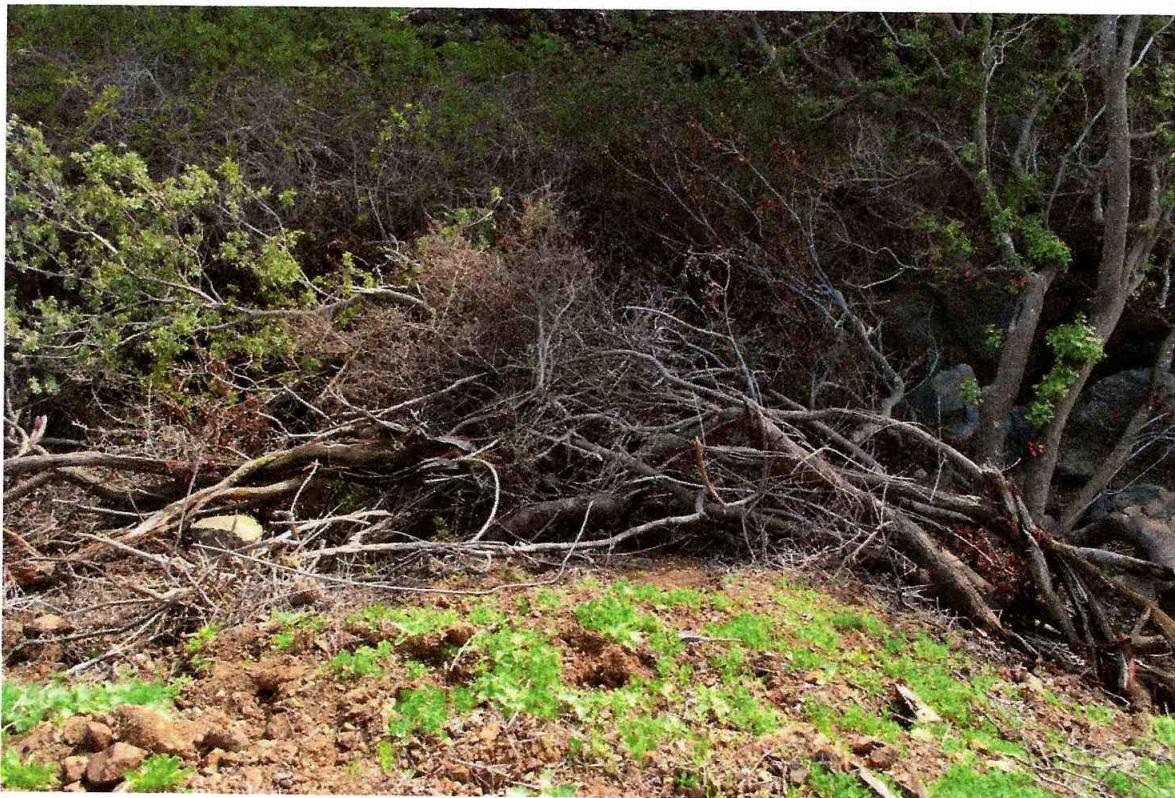
Imagen Nº 5: Descepado de formaciones esclerófilas. (UEVA 11/08/2014).

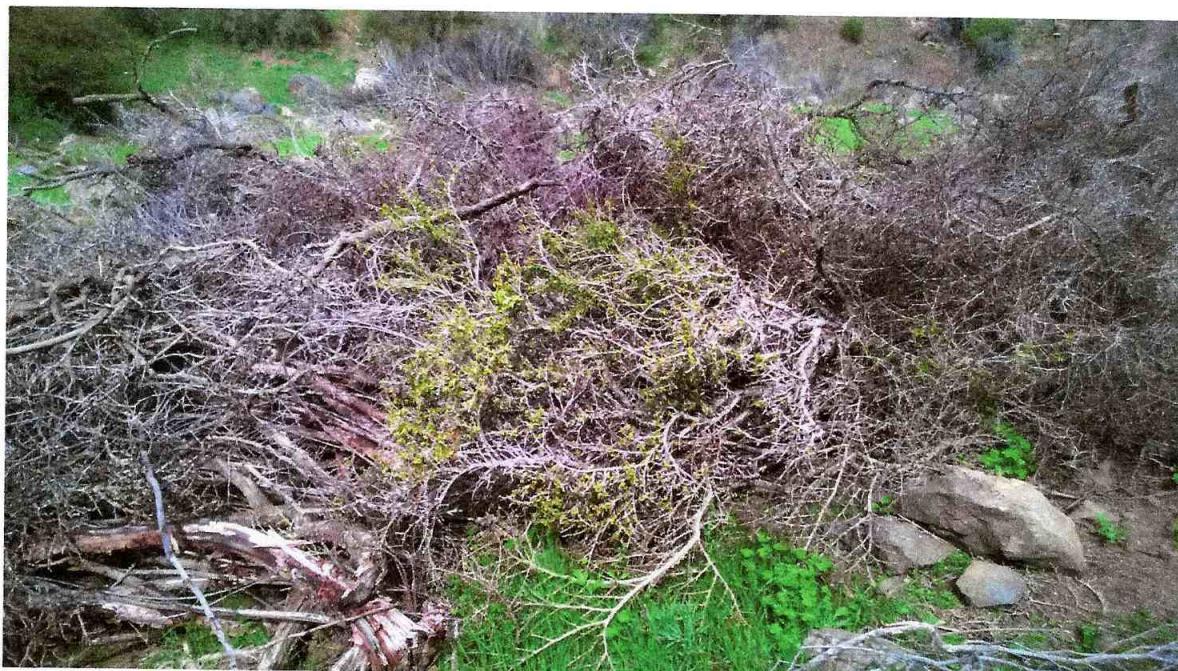
Imagen Nº 6: Descepado de un ejemplar de Porlieria chilensis (Guayacán). (UEVA 21/08/2014)

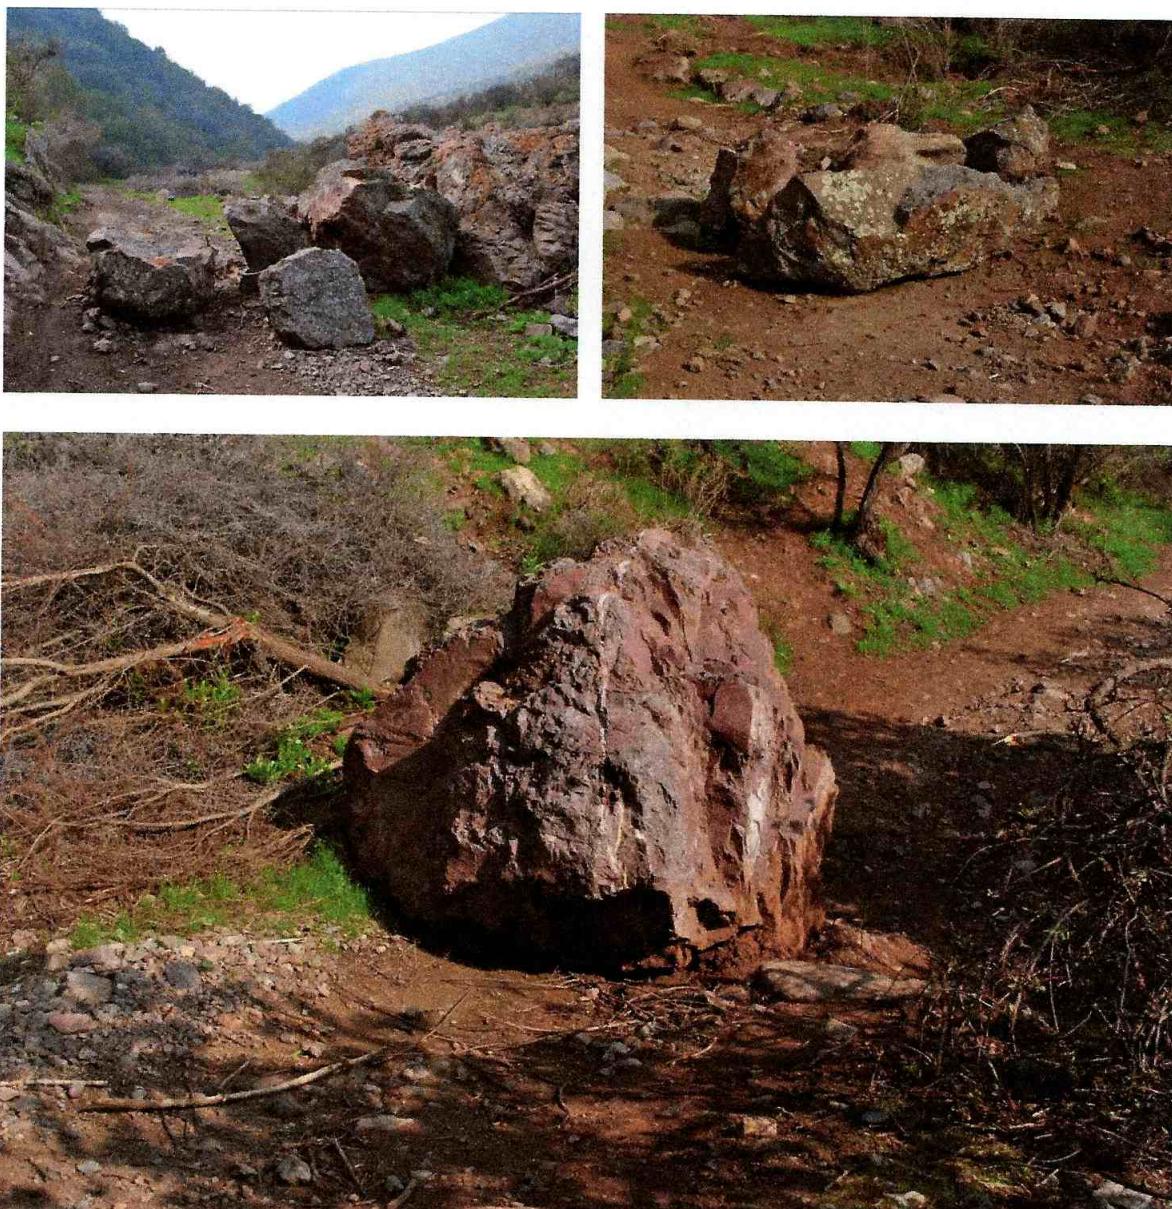
Grupo de imágenes Nº 7: Rocas en el sendero para impedir el paso de vehículos en la Quebrada. (UEVA 11/08/2014)

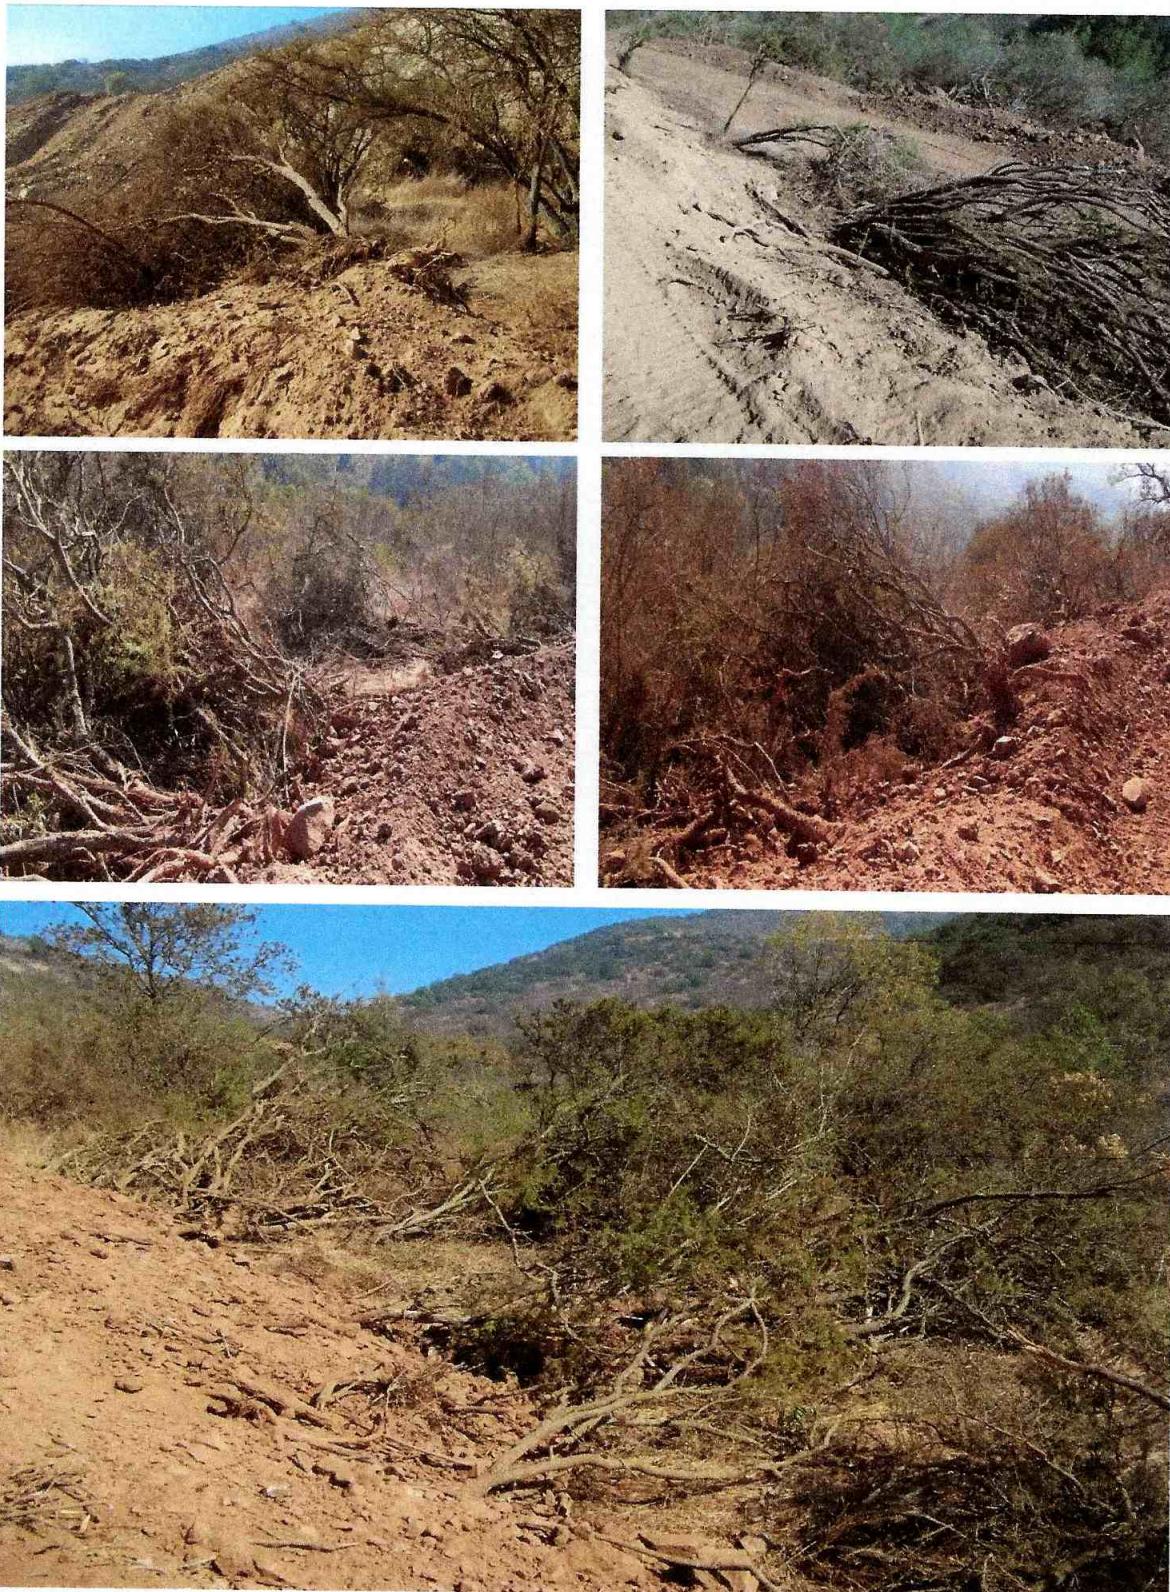
Que así mismo se informa que desde abril de 2013 en visitas inspectivas realizadas por esta unidad técnica a las faenas mineras, se observa que la empresa minera ha **cortado, despejado y sepultado formaciones de bosque nativo y xerófitas** por la construcción de caminos y por el proceso de explotación en si mismo, lo cual se puede apreciar en las siguientes fotografías:

Grupo de imágenes Nº 8: Despejado y sepultado de ejemplares de Acacia caven (Espino). (UEVA 10/04/2013)

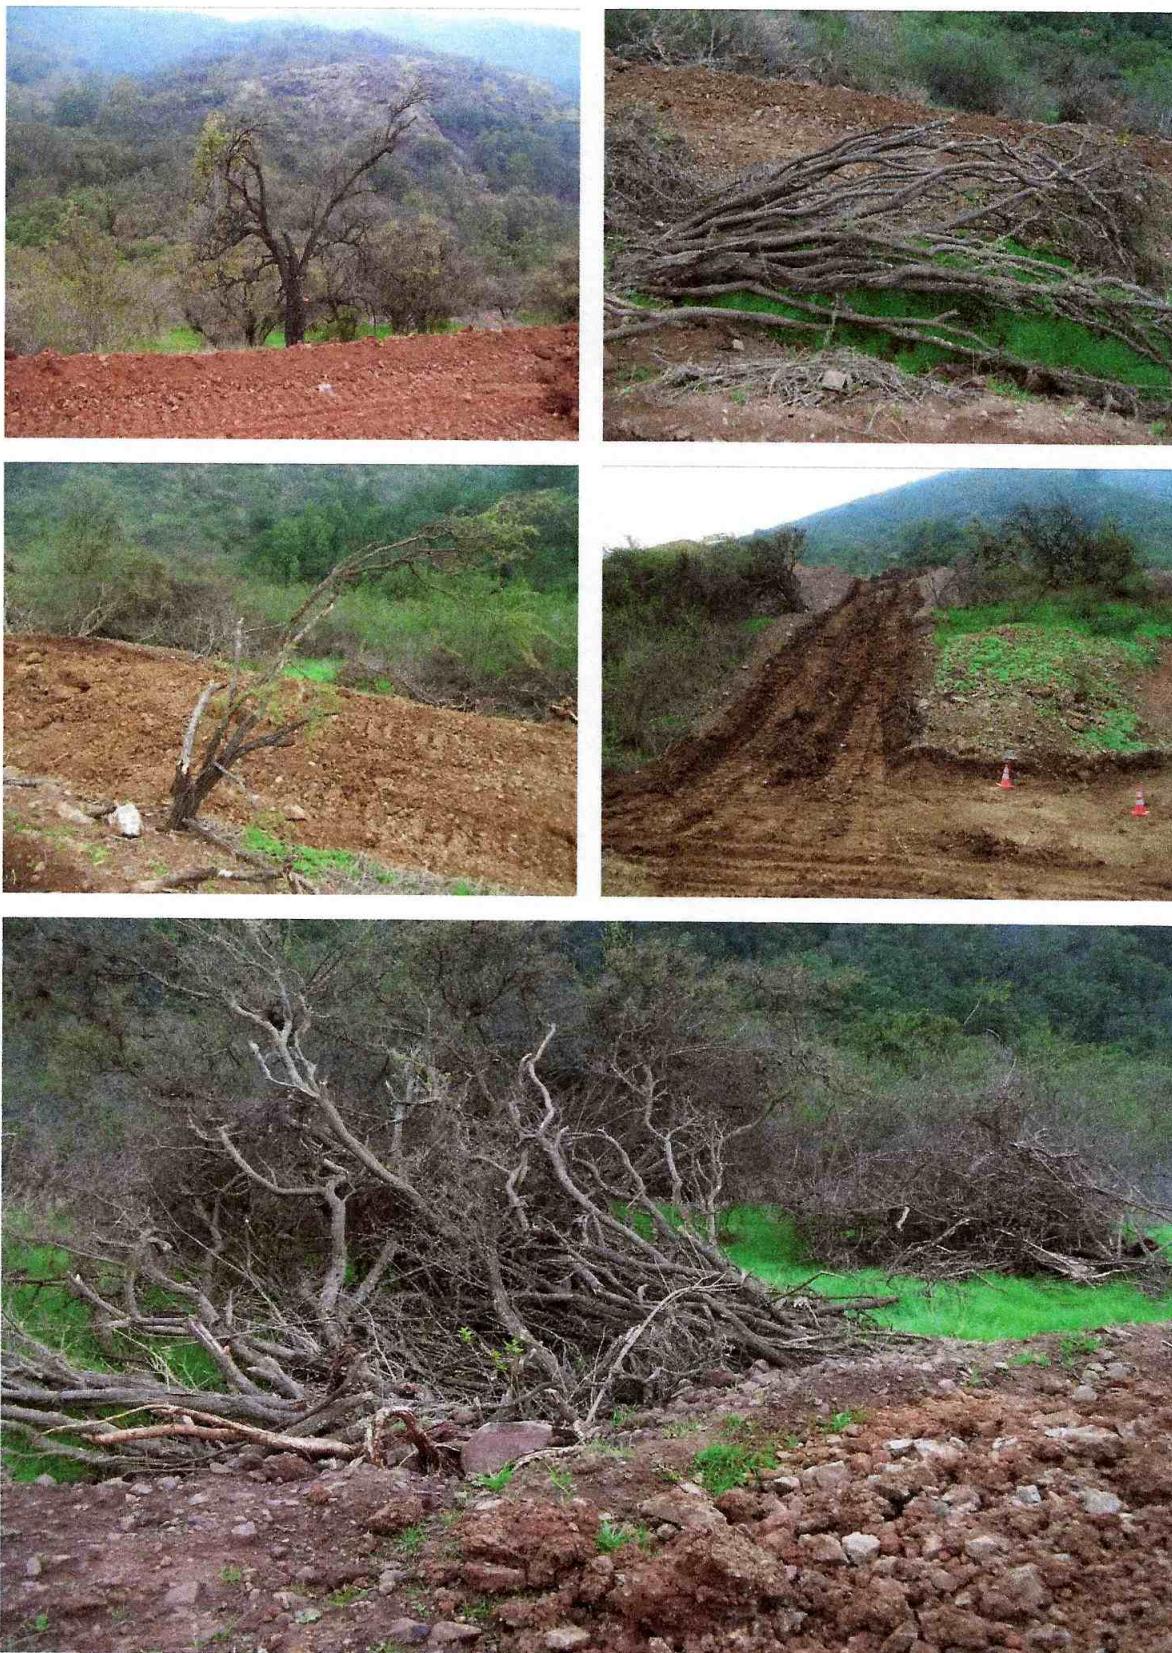
De la misma manera esta intervención al bosque nativo se puede apreciar en el mes de julio de 2013:

Grupo de imágenes Nº 9: Despejado y sepultado de ejemplares de Quillaja saponaria (Quillay) y Acacia caven (Espino). (UEVA 10/07/2013)

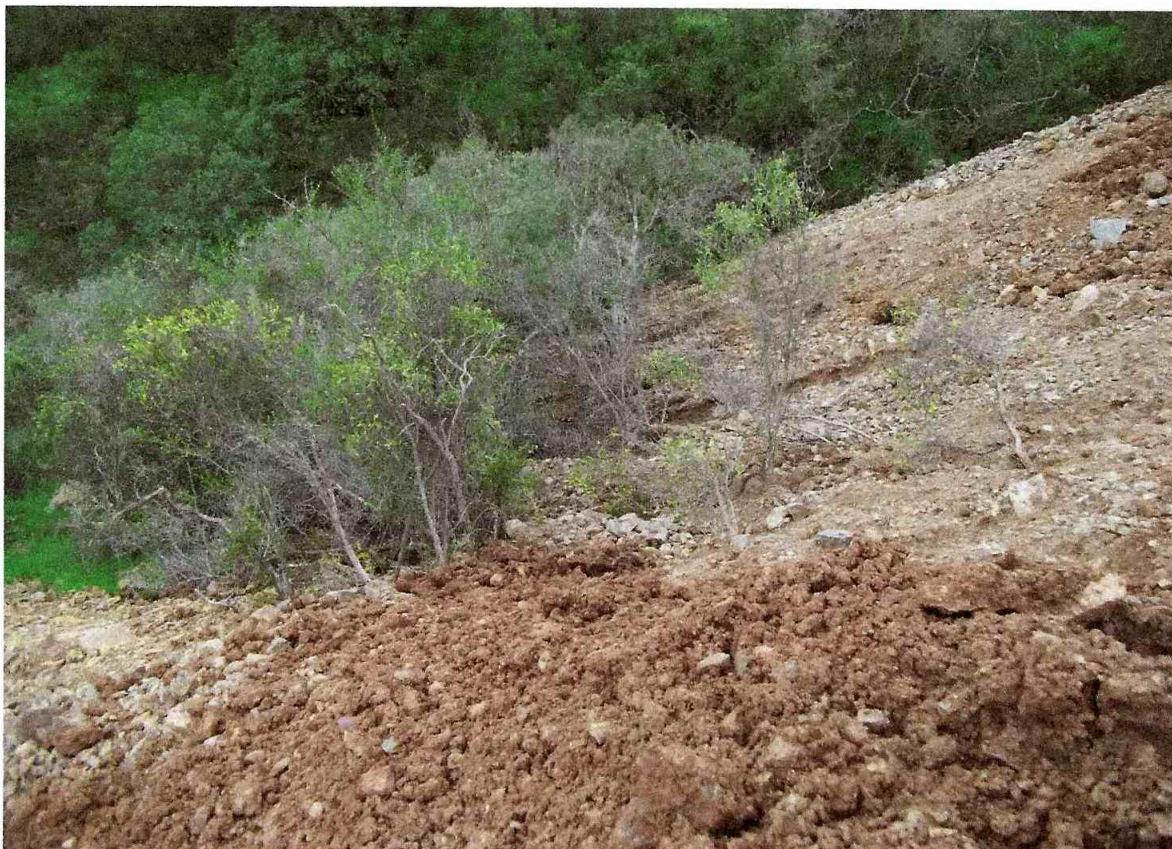
Con respecto al componente ambiental suelo y agua, dado el nivel de explotación a rajo abierto de la mina ha generado una gran cantidad de material suelto principalmente tierra, rocas y pequeños bloques terrosos (detritos), que hace difícil e inestable el transitar por el sendero de la quebrada. Se ha observado que los depósitos estériles y el material generado durante la excavación e explotación de la mina o creación de caminos han sido ubicados de manera indiscriminada, en laderas y caminos, generando inestabilidades en el terreno, bloqueo de quebradas afluentes y caídas de rocas sueltas y detritos a la Quebrada principal, lo cual puede sedimentar el cause de ésta, causando una posible obstrucción del drenaje natural, que podría causar fenómenos de remociones de masa.

Imagen Nº 10: Tierra, rocas y pequeños bloques terrosos (detritos) del material generado durante la excavación e explotación de la mina. (UEVA 2013)

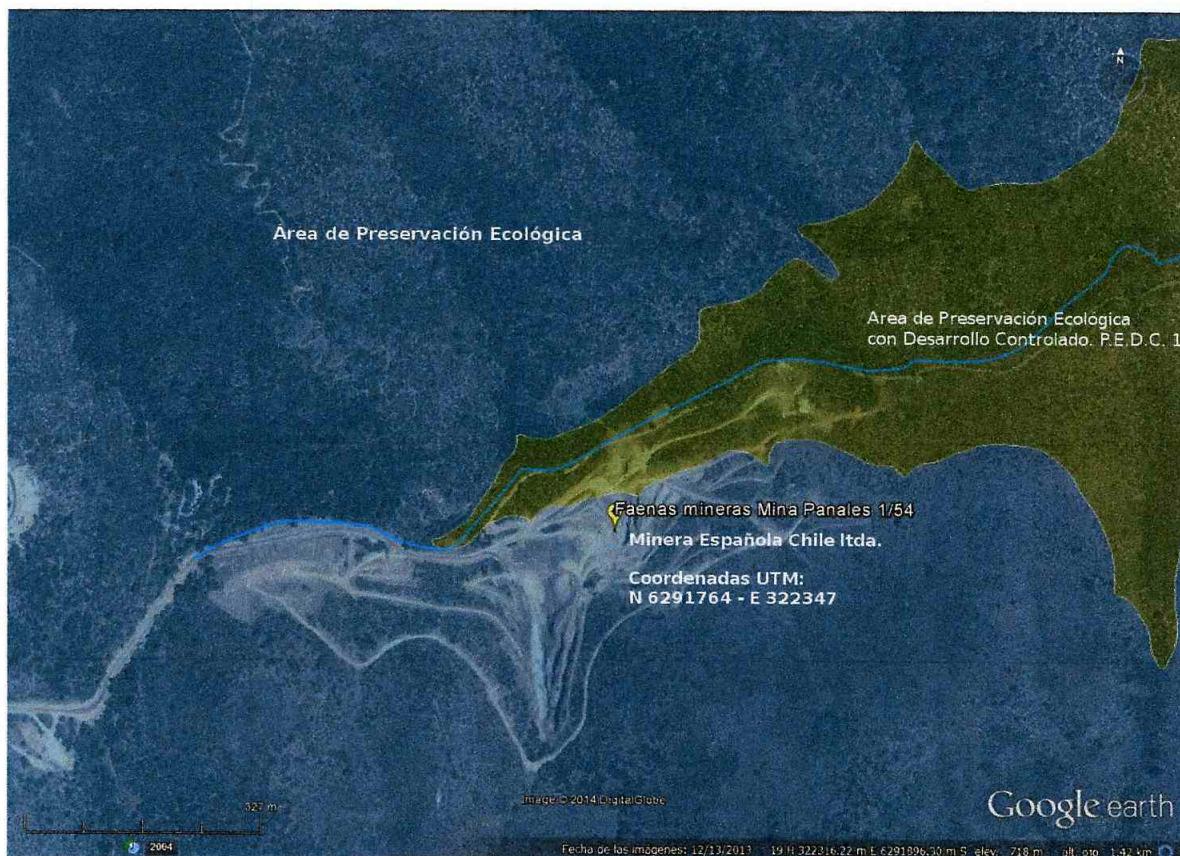
No obstante bajo los análisis realizados por esta unidad técnica y corroborado por el ORD. 1926 del 06 de mayo de 2013 del Departamento de Desarrollo Urbano e Infraestructura de la SEREMI MINVU, se puede concluir que el proyecto de explotación que actualmente ejecuta Minera Española Chile Ltda. que se encuentra ubicado en las coordenadas U.T.M Datum WGS 84 Huso 19 N 6291764 - E 322347 correspondería a un **Área de Preservación Ecológica** según lo señalado en el artículo 8.3.1.1 del P.R.M.S. esto queda demostrado en la figura Nº 5.

Figura Nº 5: Emplazamiento de las faenas y su zonificación mediante P.R.M.S en mayor detalle. (Google Earth, Digital Globe, Elaboración propia)

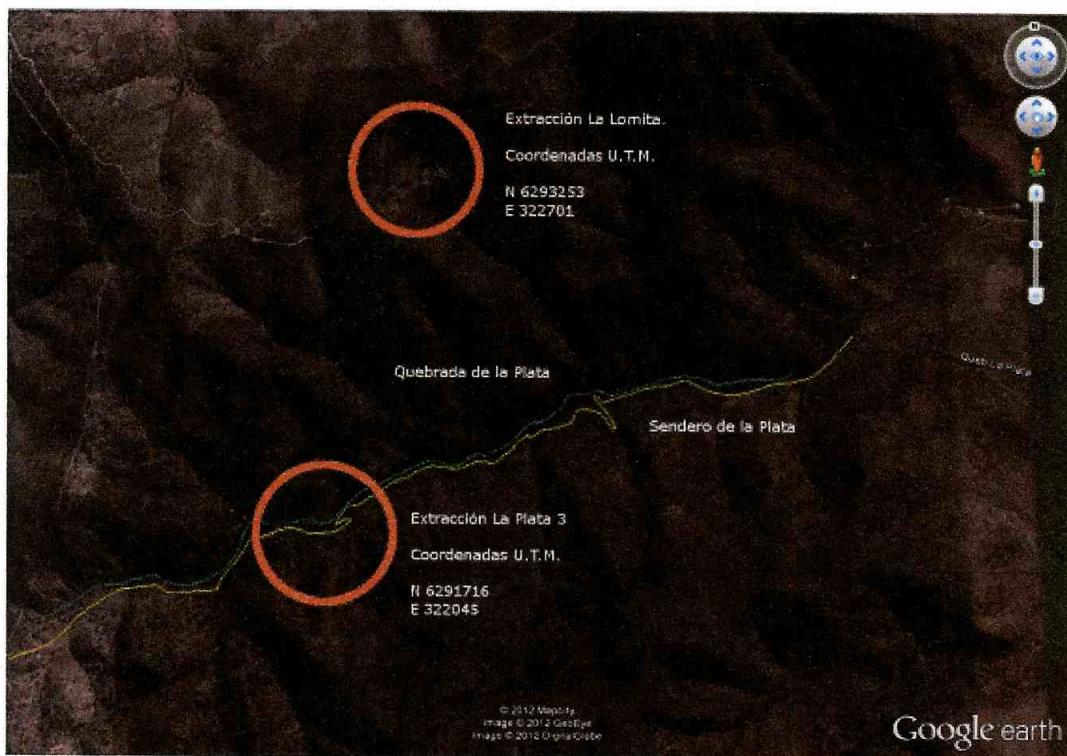
Ilustración Nº 6: Zonas de extracción minera en la quebrada.

Una de estas faenas llamada “La Lomita” perteneciente a la minera La Española se ubica en las coordenadas U.T.M. N 6293253 - E 322701, 300 metros bajo la cima del Cerro Las Minas (Alt. 1097m). Esta faena es a tajo abierto lo cual ha generado un socavón de unos 80 m. de profundidad aproximadamente, con la consiguiente perdida grave del componente ambiental suelo, alteración de las comunidades vegetales, perdida de la biomasa vegetal y un posible deterioro al ecosistema local.

La segunda faena minera corresponde a Faena “La Plata 3” se ubica en las coordenadas U.T.M. N 6291716 – E 322045, aproximadamente 3 Km. al interior de la Quebrada de la Plata. Esta faena es la que más afecta al entorno de la quebrada, ya que se encuentra en el corazón de ésta, lo cual a deteriorado gravemente el componente ambiental suelo removiendo las capas de Horizonte A o aluvial y Horizonte B o iluvial de éste, alterando las comunidades vegetacionales y generando perdida de biomasa por el paso de maquinaria pesada.

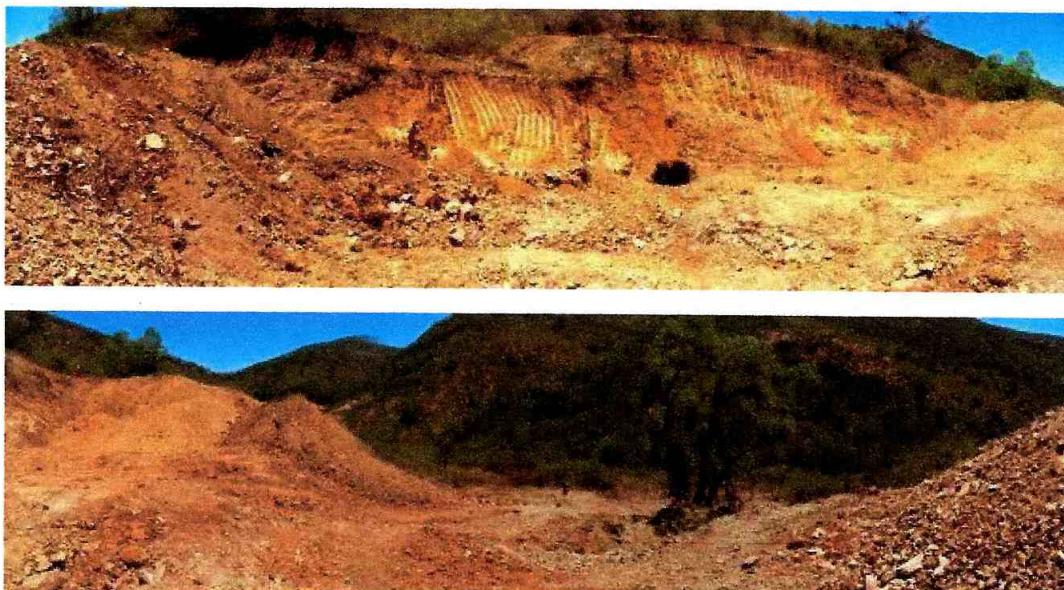
Ilustración Nº 7: impactos ambientales asociados a las faenas mineras en la quebrada.

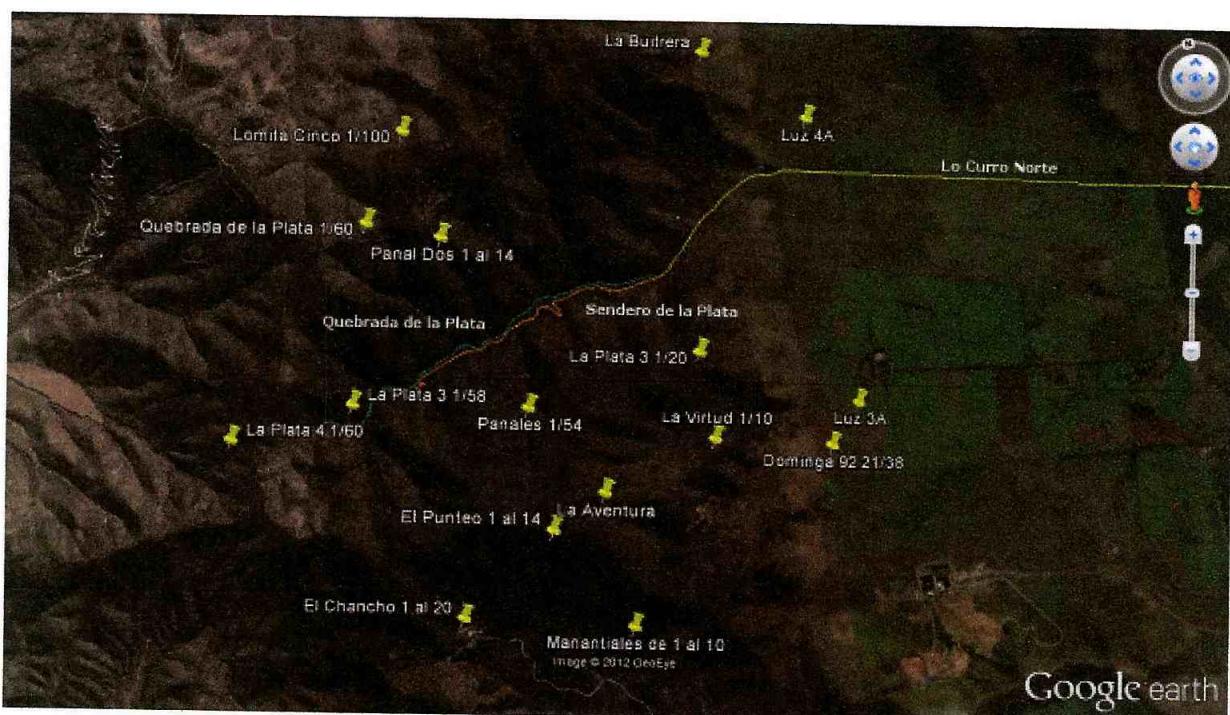
Ilustración Nº 1: Contextualización concesiones mineras en la Quebrada de la Plata.

Desde una perspectiva local, particularmente para el caso de la comuna de Maipú, el desarrollo de la actividad en el sector la Quebrada de la Plata ha significado la intervención severa de suelo, la perturbación de la fauna, la vegetación y la flora. Sumándole a todo lo anterior la intervención minera ha generado grandes cantidades de material particulado, a esto se suman los vientos que recorren la cuenca desde el sur a sur-poniente en dirección al sector rural y periférico de Maipú, afectando de manera considerable la salud de los asentamientos cercanos.

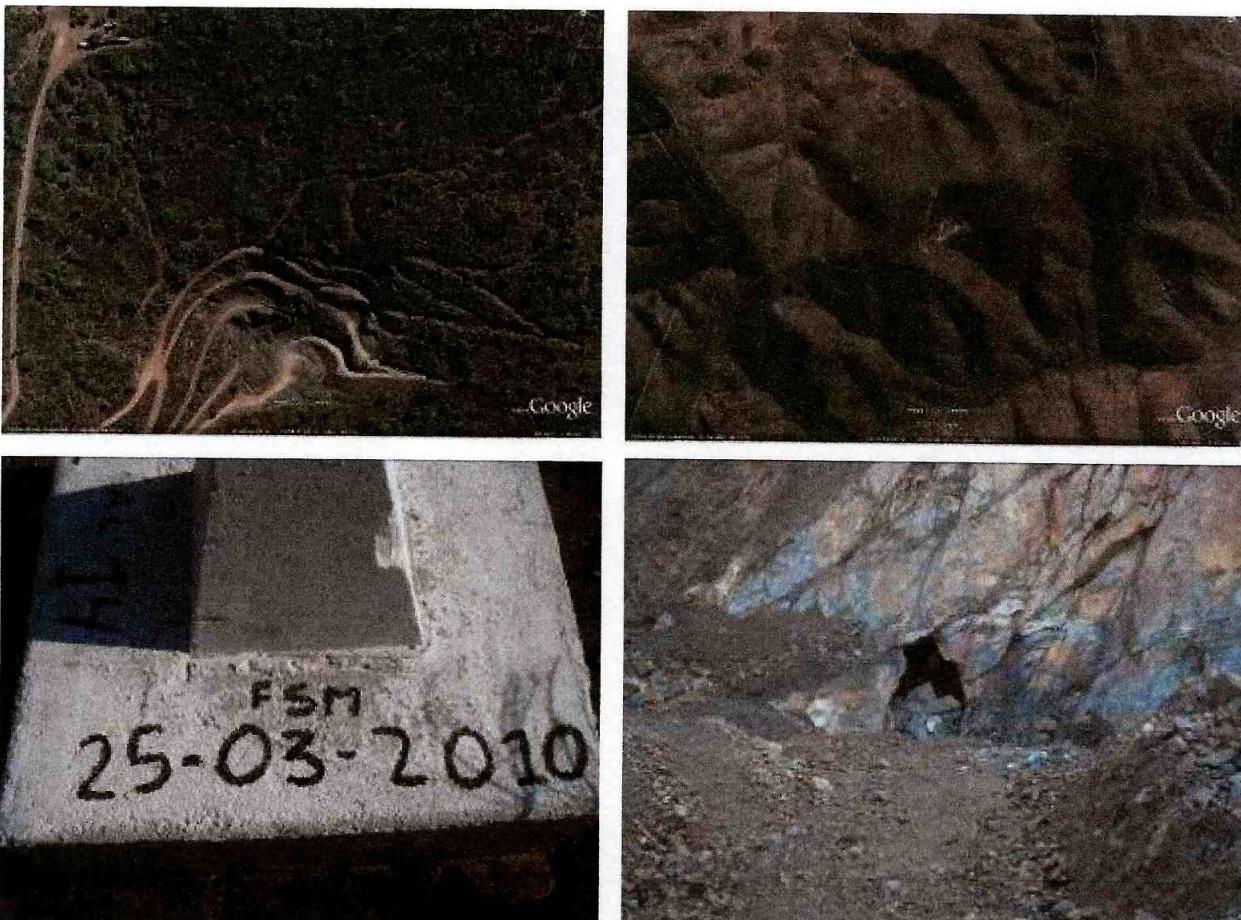
Ilustración 2: Sector la Lomita Quebrada de la Plata, 06 de Julio 2011.

Durante la visita específicamente en las coordenadas UTM; 33º 29' 06 .09" latitud sur – 70º 54' 30. 36 " longitud Oeste, en el sector se pudo observar solamente vestigios de que se ejecutaba la extracción de cobre, en las laderas de los cerros, para lo cual utilizaban explosivos, deteriorando notoriamente el terreno.

No se pudo más que constatar las evidentes muestras de que el lugar fue altamente explotado por un grupo de personas totalmente preparadas para dicha actividad, pero que ya no se encontraban trabajando en el lugar.

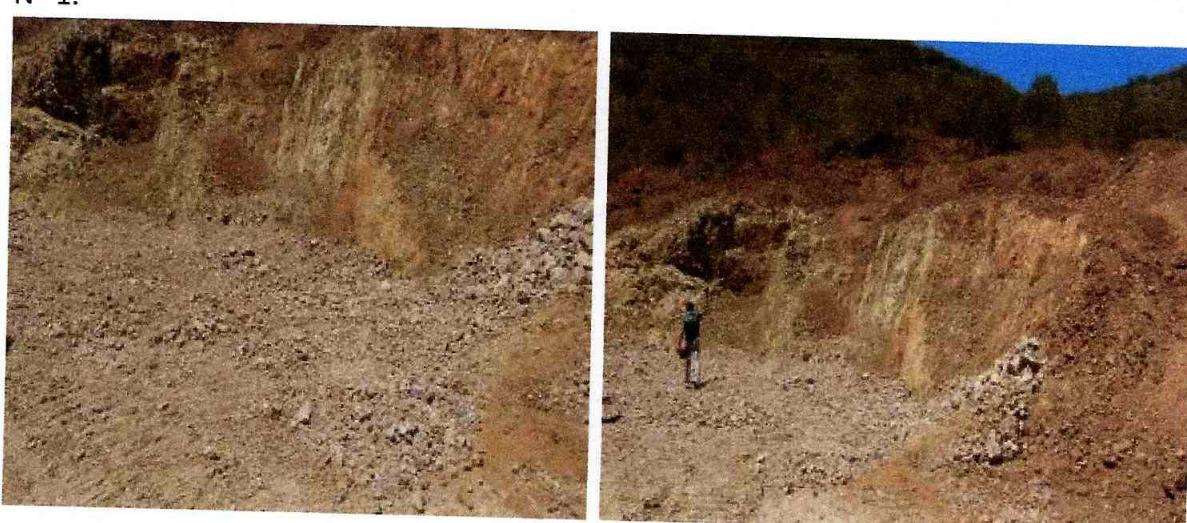
Fuente: Personal de la Sub-Dirección de Medio Ambiente 08/12/2012.

Los trabajos para reconocer la mina en el sitio de extracción Nº 1 han deteriorado notoriamente el componente ambiental suelo removiendo las capas de Horizonte A o aluvial y Horizonte B o iluvial de éste, emitiendo grandes cantidades de material particulado y destruyendo la vegetación presente en el lugar por el despeje y paso de la maquinaria pesada.

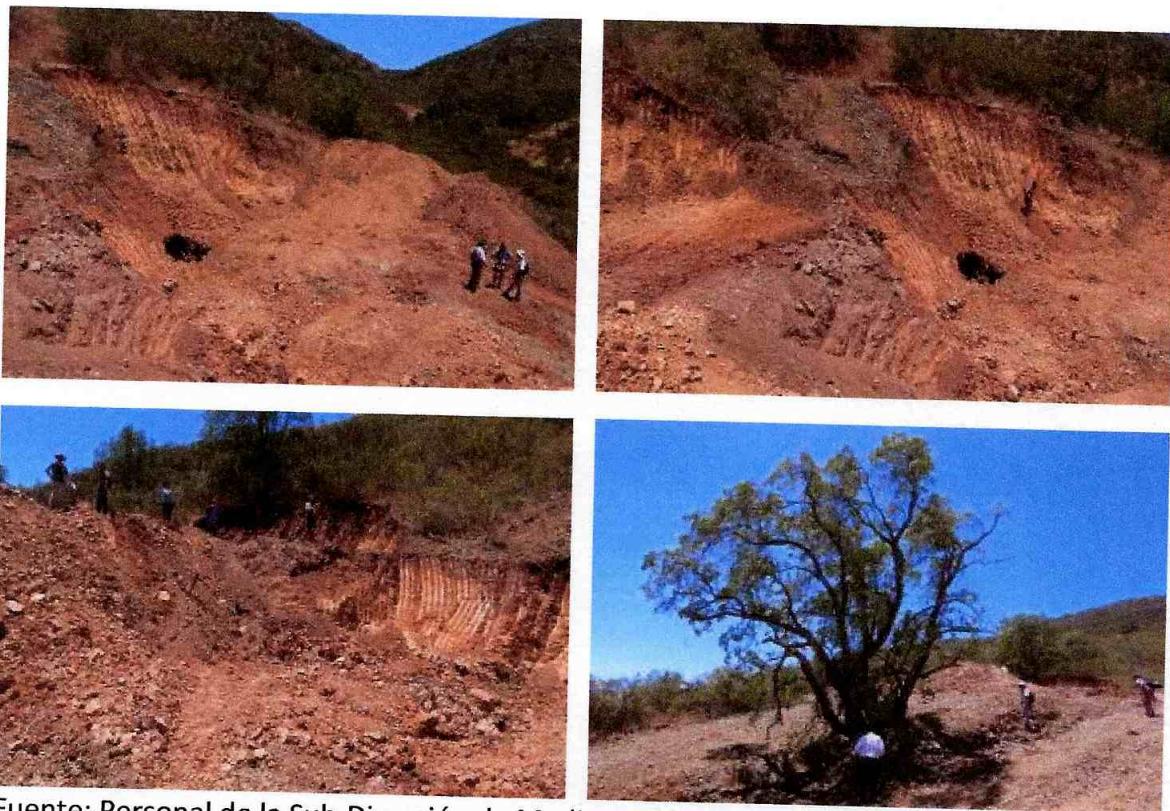
Fuente: Personal de la Sub-Dirección de Medio Ambiente 08/12/2012.

Los trabajos para reconocer la mina en el sitio de extracción Nº 2 han deteriorado **GRAVEMENTE** el componente ambiental suelo removiendo las capas de Horizonte A o aluvial y Horizonte B o iluvial de éste, emitiendo grandes cantidades de material particulado y destruyendo la vegetación presente en el lugar por el despeje y paso de la maquinaria pesada.

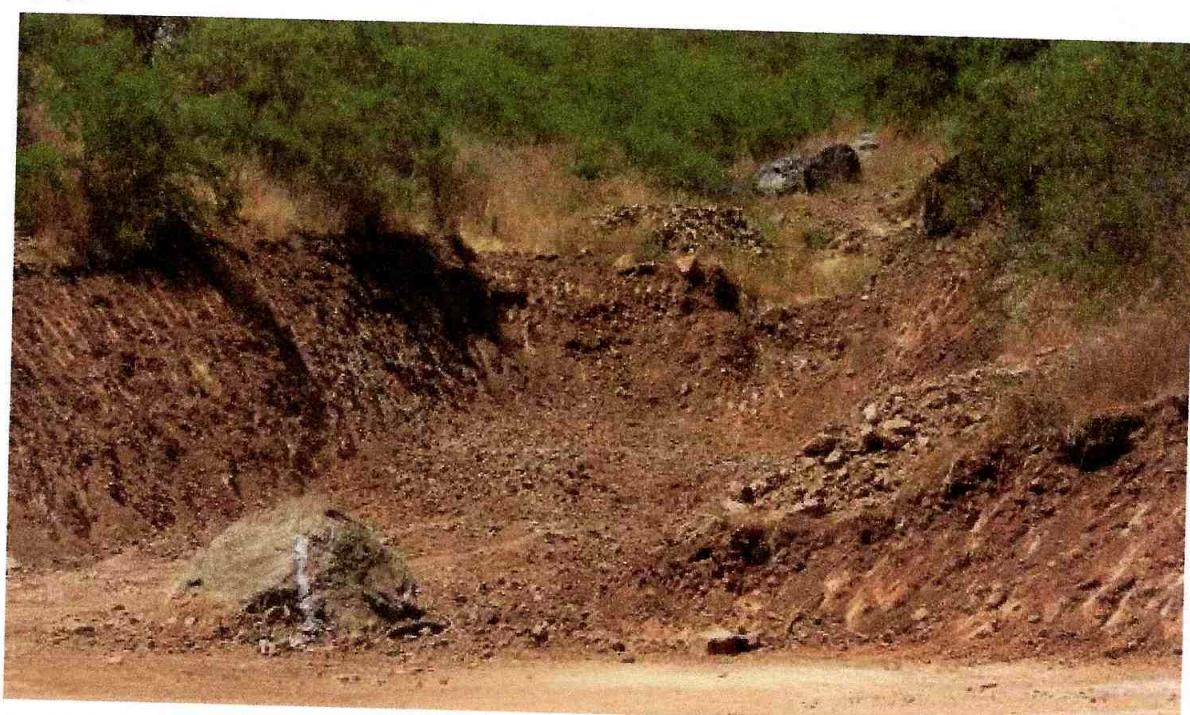
Fuente: Personal de la Sub-Dirección de Medio Ambiente 08/12/2012.

Los trabajos para reconocer la mina en el sitio de extracción Nº 3 han deteriorado notoriamente el componente ambiental suelo removiendo las capas de Horizonte A o aluvial y Horizonte B o iluvial de éste, emitiendo grandes cantidades de material particulado y destruyendo la vegetación presente en el lugar por el despeje y paso de la maquinaria pesada.
