PRIMER APARTADO: ACOMPAÑA DOCUMENTOS EN PARTE DE PRUEBA; **SEGUNDO APARTADO:** SOLICITA DILIGENCIAS.

Informe Evaluación de daño Ambiental Quebrada de la Plata

Faena Minera Panales 1/54 Minera Española Chile Limitada.

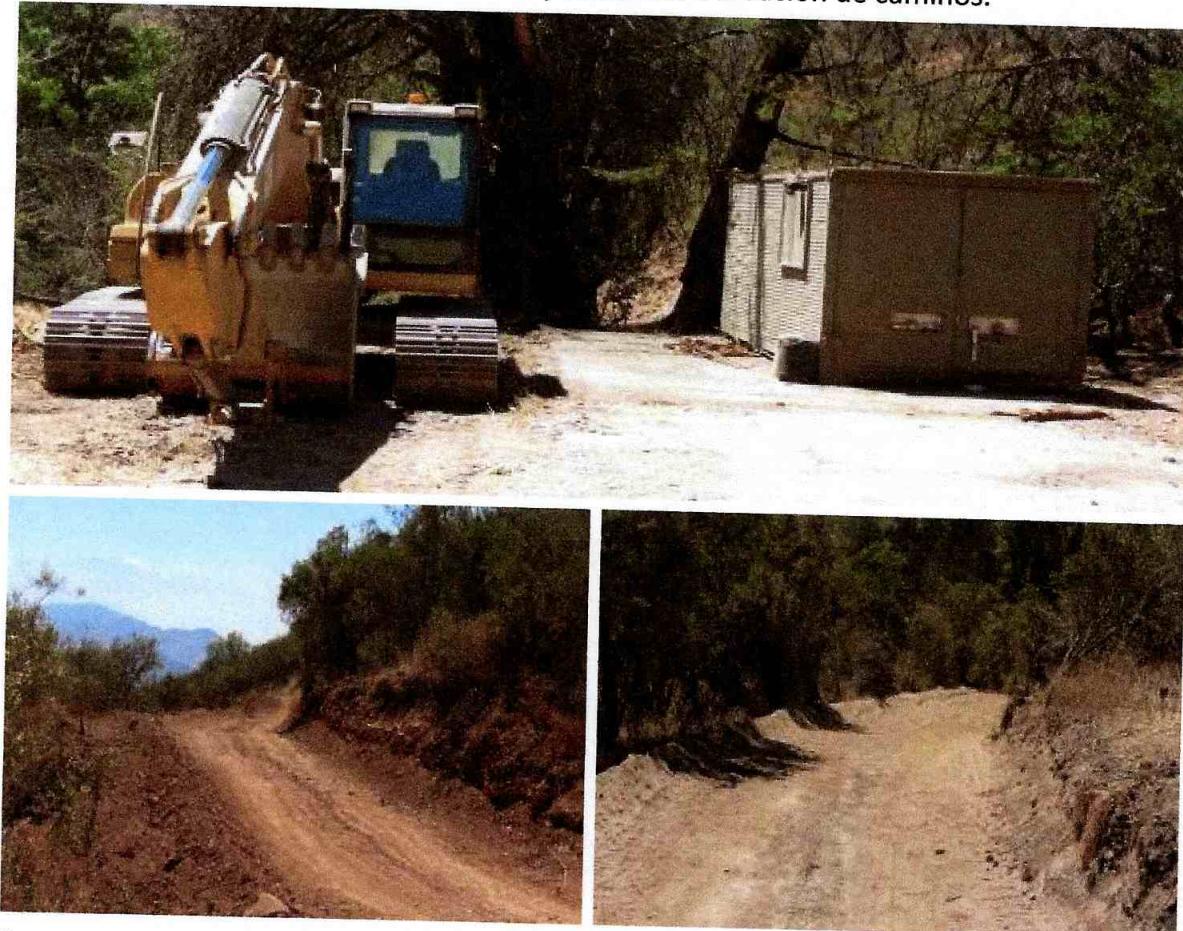
Fuente: Personal de la Sub-Dirección de Medio Ambiente 08/12/2012.

La creación de caminos a deteriorado notoriamente el componente ambiental suelo, además de destruir la vegetación presente en el lugar por el despeje y paso de la maquinaria pesada. Los caminos no se encuentran pavimentados ni humectados lo cual genera una gran cantidad de emisión de material particulado producto del paso de vehículos y del viento predominante, además estos carecen de sus respectivas señaléticas.

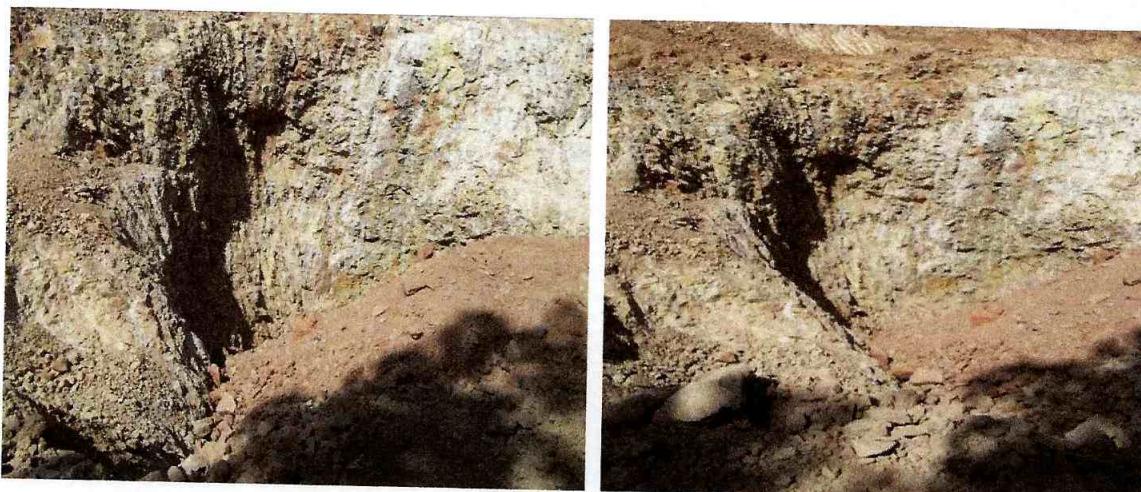
Los trabajos para reconocer la mina en el sitio de extracción Nº 1 han deteriorado notoriamente el componente ambiental suelo removiendo las capas de Horizonte A o aluvial y Horizonte B o iluvial de éste, emitiendo grandes cantidades de material particulado y destruyendo la vegetación presente en el lugar por el despeje y paso de la maquinaria pesada.

Ilustración Nº 16: Secuelas de los trabajos para reconocer la mina en el sitio de extracción Nº 1.

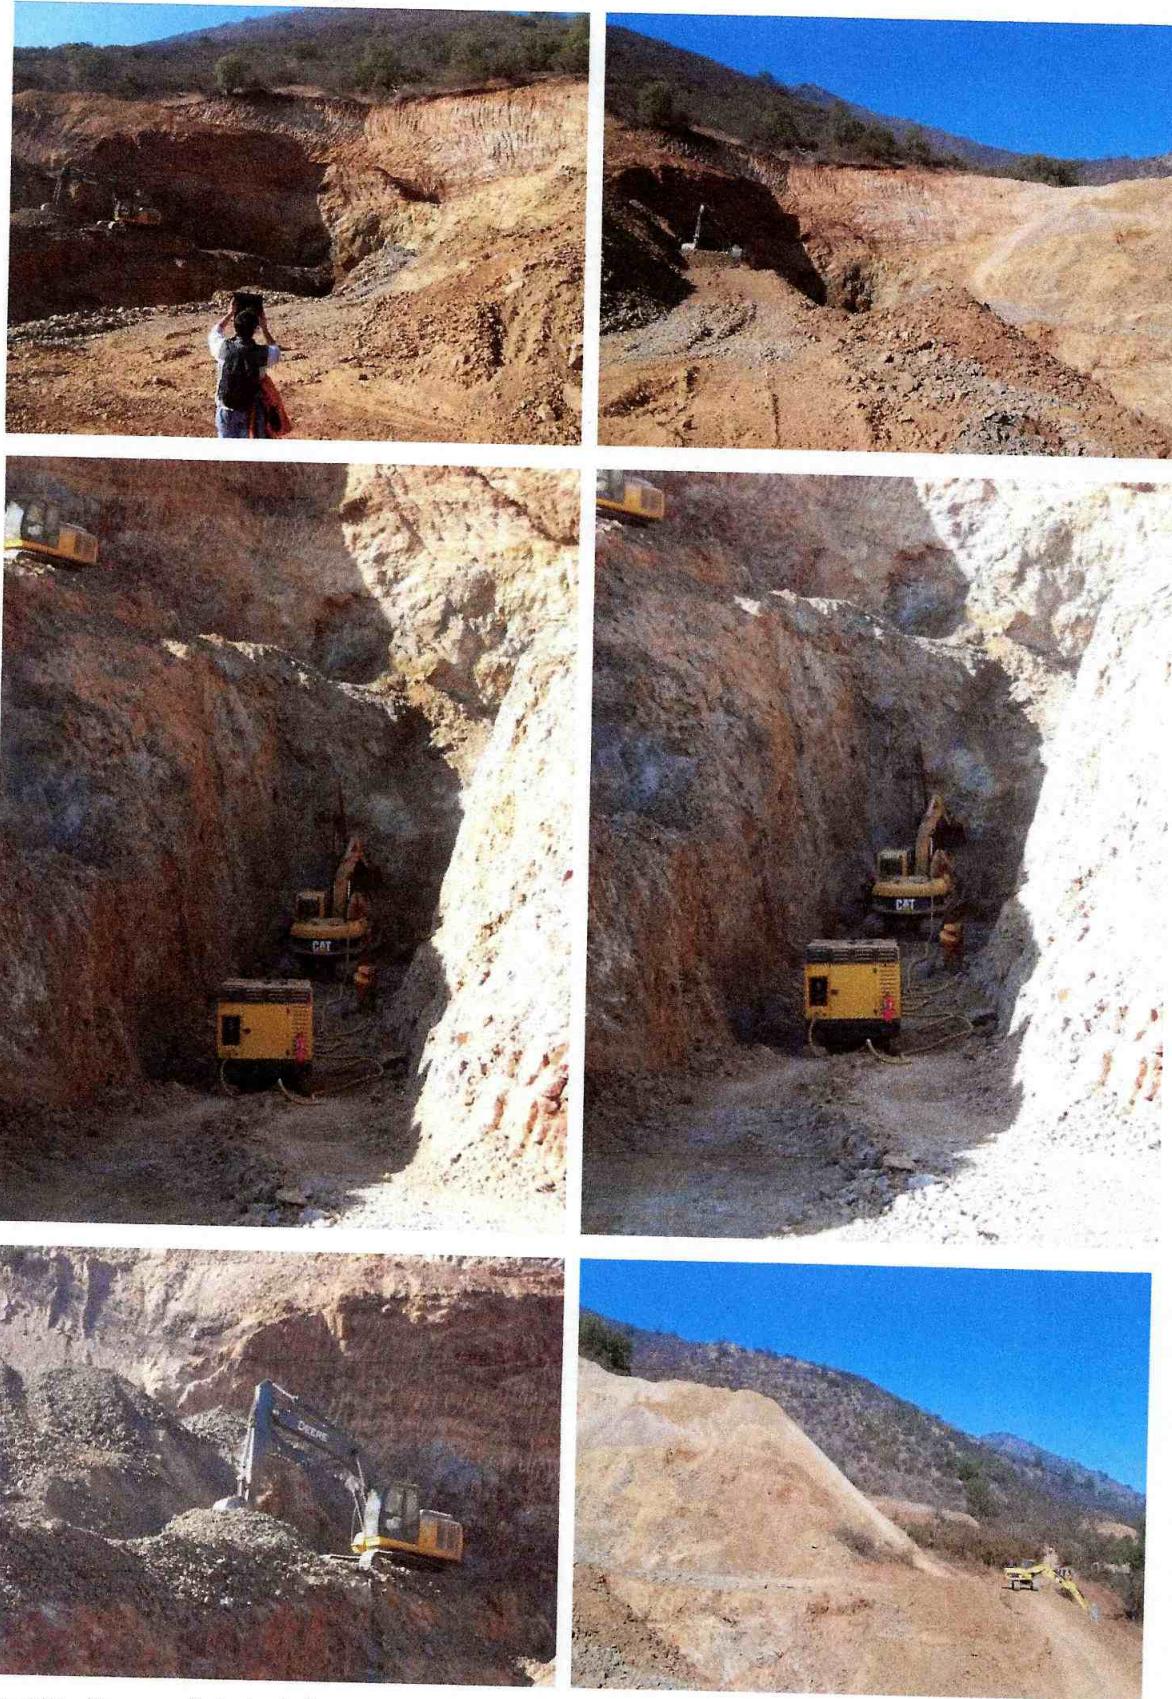
Los trabajos para reconocer la mina en el sitio de extracción Nº 2 han deteriorado **GRAVEMENTE** el componente ambiental suelo removiendo las capas de Horizonte A o aluvial y Horizonte B o iluvial de éste, emitiendo grandes cantidades de material particulado y destruyendo la vegetación presente en el lugar por el despeje y paso de la maquinaria pesada.

Ilustración Nº 18: Secuelas de los trabajos de perforación para la extracción de mineral en el sitio de extracción Nº 2.

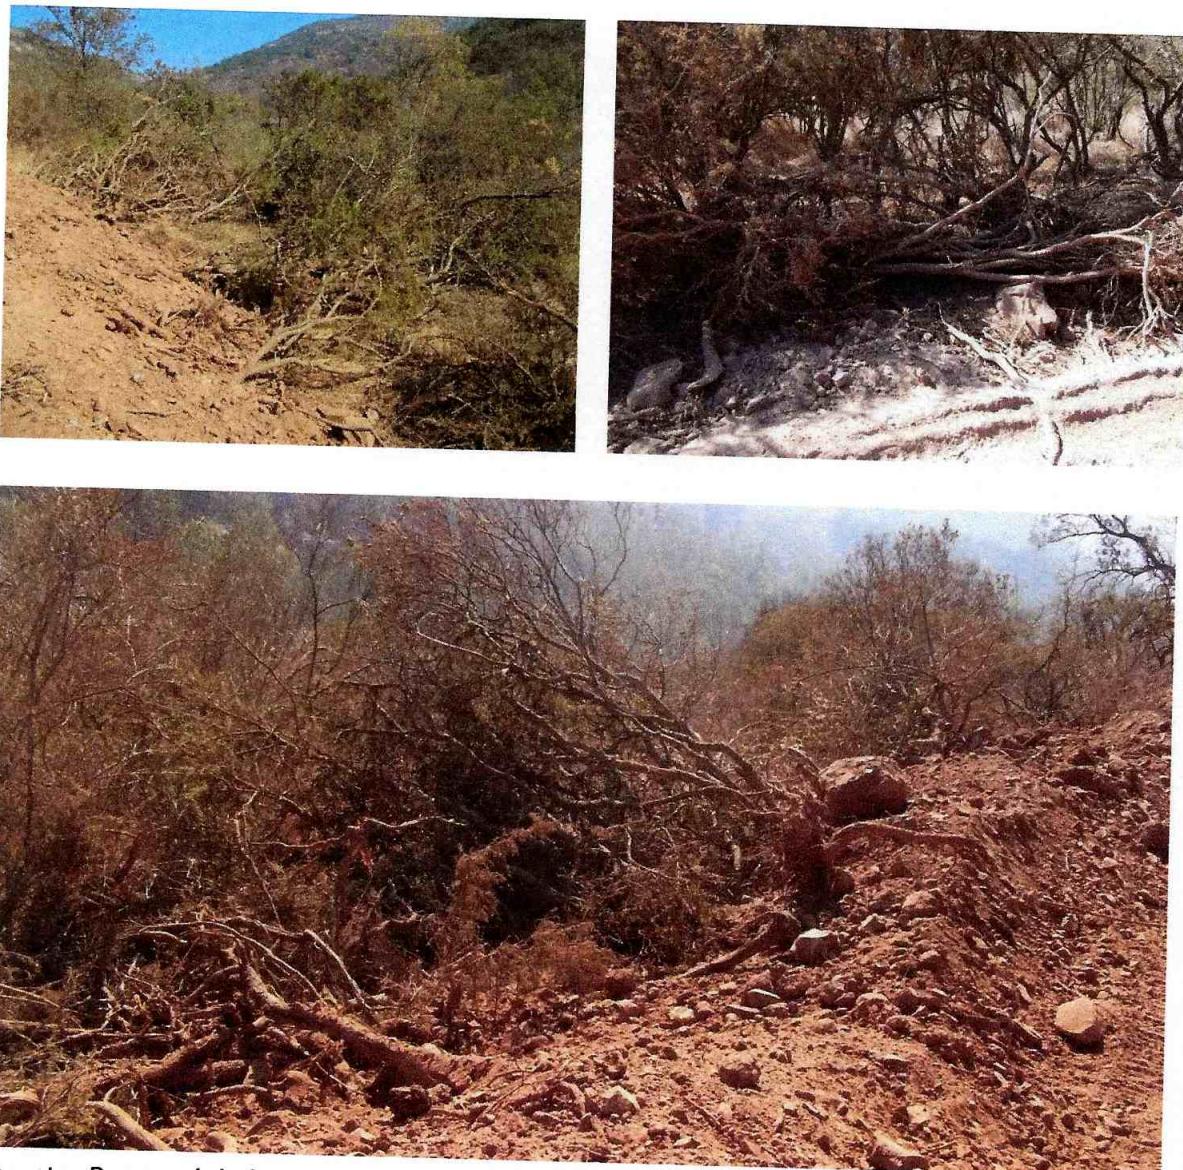
Ilustración Nº 21: Vegetación del Bosque Esclerófilo Costero cortado, arrancado y/o sepultado por las actividades extractivas.
