**MEMORÁNDUM D.S.C. N° 198/2014**

## **MEMORANDUM MZC N° 104/2014**

**MAT.: Respuesta a Memorándum N° 43 de fecha 25 de julio de 2014 y Memorándum  
D.S.C. N°271/2014 de fecha 13 de agosto de 2014.**

### ACTA DE INSPECCIÓN AMBIENTAL

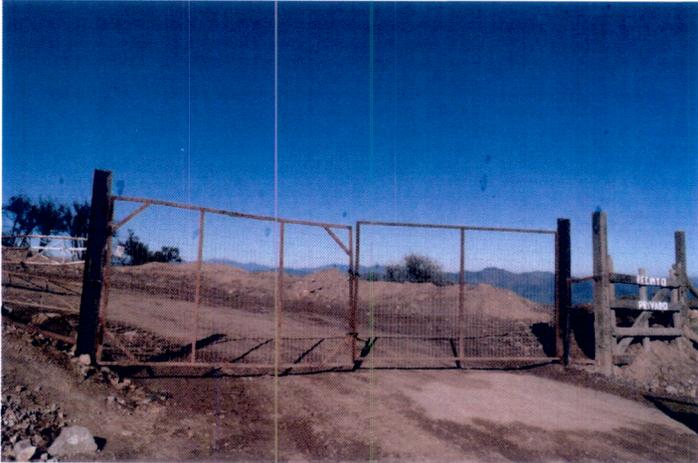
Registro fotográfico		Fotografía n° 1
Dirección de la toma: Sur

Coordenada UTM WGS84		
Norte	Este	
6.294.350	319.977	
Observaciones Lugar de acceso por cuesta Lo Prado, portón de acceso con dos candados.

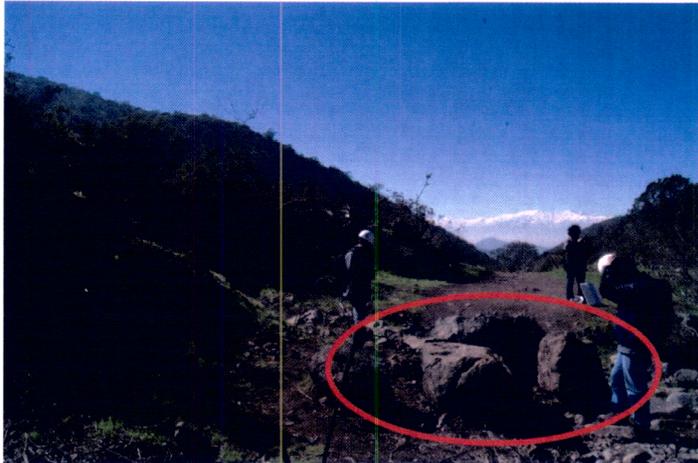
Registro fotográfico		Fotografía n° 2
Dirección de la toma: Oeste

Coordenada UTM WGS84		
Norte	Este	
6.292.260	323.463	
Observaciones Rocas dispuestas en trayecto a segundo acceso por quebrada de la Plata.

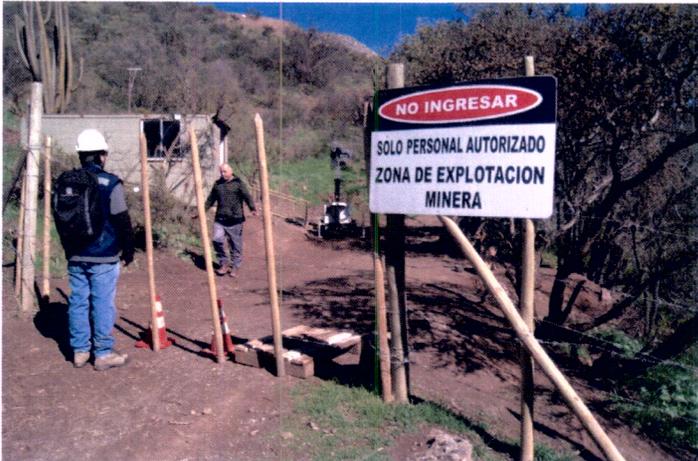
Registro fotográfico		Fotografía n° 3
Dirección de la toma: Este

Coordenada UTM WGS84		
Norte	Este	
6.291.990	322.765	
Observaciones Lugar de acceso por cuesta Lo Prado, cerco compuesto por alambre de púas. Se observan además letreros de no ingreso.

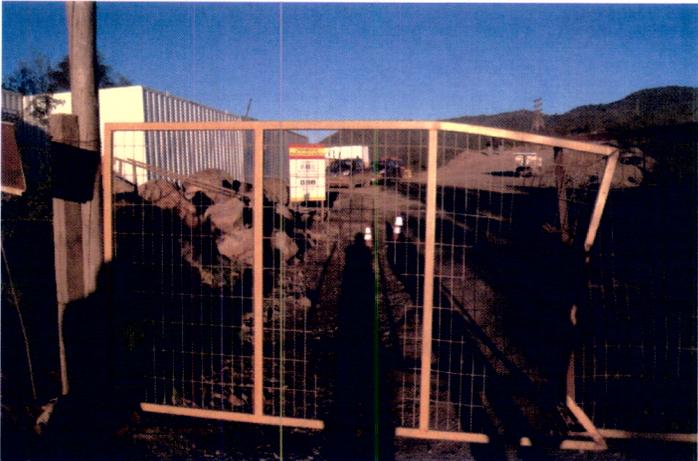
Registro fotográfico		Fotografía n° 4
Dirección de la toma: Sur Oeste

Coordenada UTM WGS84		
Norte	Este	
6.294.043	320.758	
Observaciones Lugar de acceso por cuesta Lo Prado, 920 mt hacia el interior desde camino de acceso, portón de acceso con candado.

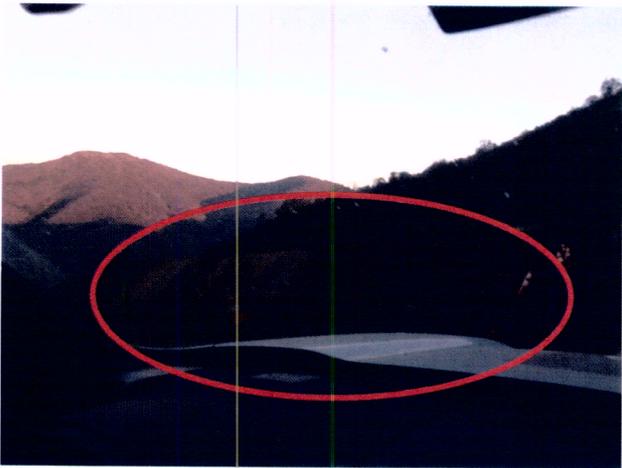
Registro fotográfico		Fotografía n° 5
Dirección de la toma: Sur

Coordenada UTM WGS84		
Norte	Este	
6.292.154	321.250	
Observaciones Material dispuesto sobre quebrada producto del ensanche de camino de acceso a lugar de faena.

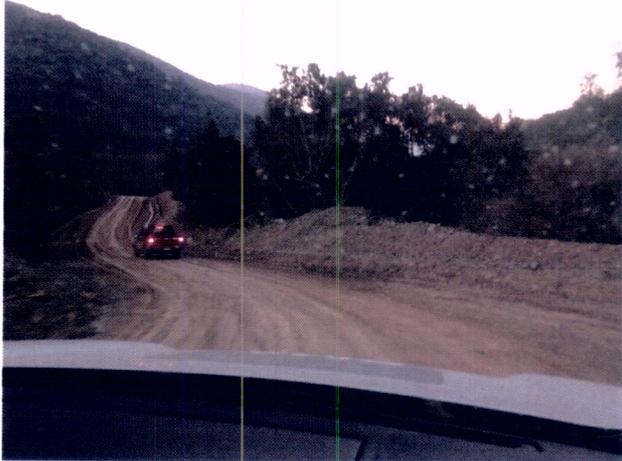
Registro fotográfico		Fotografía n° 6
Dirección de la toma: Oeste

7. Se constató afectación de vegetación por distintas obras e instalaciones del proyecto, principalmente por: construcción y habilitación de caminos, disposición de material (botadero), instalación de plataformas para maquinaria y frentes de trabajo (rajo abierto).

Coordenada UTM WGS84		
Norte	Este	
6.291.538	321.354	
Observaciones Caminos de acceso, se observa afectación de vegetación.

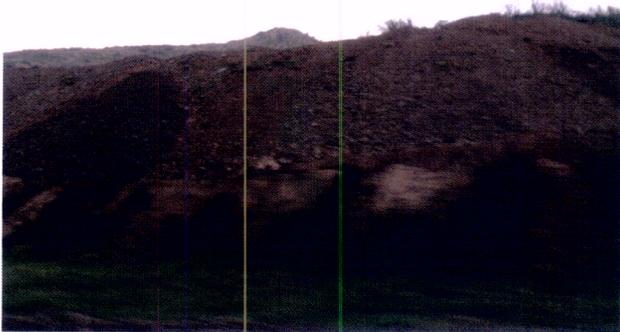
Registro fotográfico		Fotografía n° 7
Dirección de la toma: Oeste

2. Aproximadamente desde coordenada UTM WGS84 HUSO 19S N 6.291.704 - E 321.797, botadero de material de empréstito de una extensión aproximada de 200 metros.

Coordenada UTM WGS84		
Norte	Este	
6.291.748	321.880	
Observaciones Visualización de botadero, en el cual, se observa afectación de vegetación.

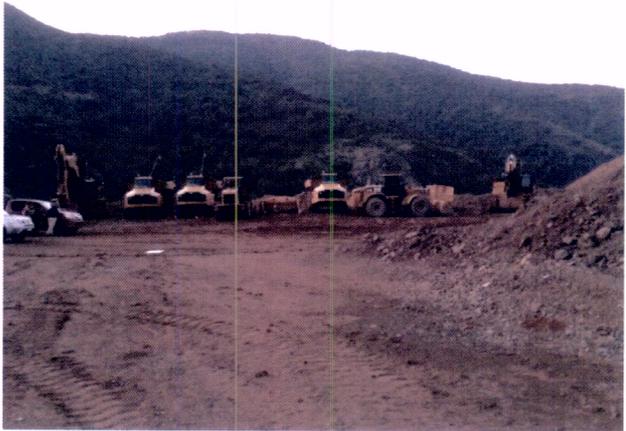
Registro fotográfico		Fotografía n° 8
Dirección de la toma: Norte

- aproximadamente en las coordenadas UTM WGS84 HUSO 19S N 6.291.802 - E 322.096, otra excavación y faenas de movimientos de tierra.
4. En plataforma formada se observan al momento de la fiscalización totalmente detenidos 3 camiones, 2 palas mecánicas y 2 retroexcavadoras, dispuestas estacionadas en fila de manera aculadas.

Coordenada UTM WGS84		
Norte	Este	
6.291.638	322.242	
Observaciones Maquinaria en plataforma estacionada.

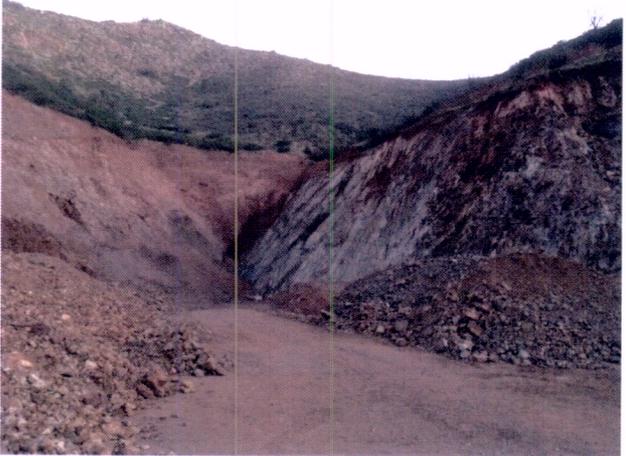
Registro fotográfico		Fotografía n° 9
Dirección de la toma: Sur

3. En coordenada UTM WGS84 HUSO 19S N 6.291.697 - E 322.236, se observa excavación hacia el interior del cerro, de una extensión aproximada de 250 metros, formando una plataforma de forma trapezoidal, partiendo de una base de aproximadamente 140 metros de ancho y hacia el cerro 30 metros de ancho, en la cual se observa exposición de roca madre. Adicionalmente se observa, desde la ubicación anterior, en ladera de exposición sur,

Coordenada UTM WGS84		
Norte	Este	
6.291.610	322.253	
Observaciones Excavación principal, se puede observar la roca madre de cerro.

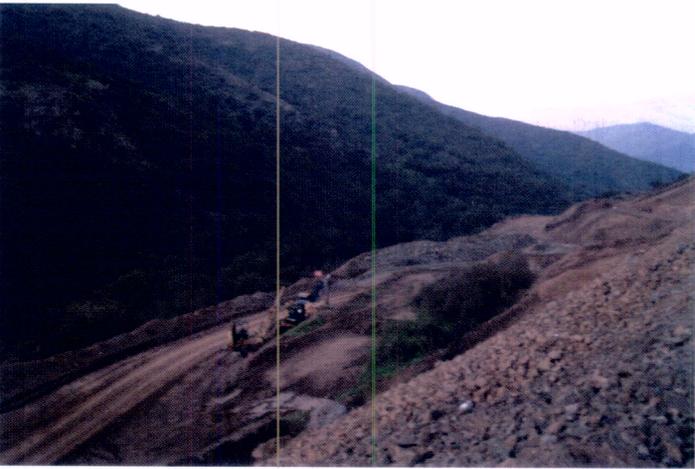
Registro fotográfico		Fotografía n° 10
Dirección de la toma: Norte Oeste

5. En coordenadas UTM WGS84 HUSO 19S N 6.291.747 - E 322.205 se observan 2 retroexcavadoras y una perforadora de roca.
  6. Consultando a Salomón Donoso, sobre el uso de maquinaria y las fechas de la última extracción y movimiento de tierra, este se niega a dar información, solo indica que están estacionadas e indica que solo reciben mantención mecánica, reiterando la solicitud de una orden judicial para realizar la actividad de fiscalización.

Coordenada UTM WGS84		
Norte	Este	
6.291.743	322.226	
Observaciones Maquinaria estacionada en plataforma secundaria.

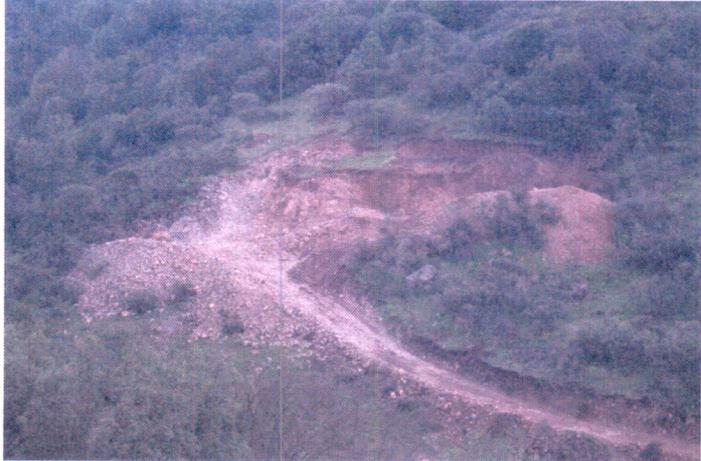
Registro fotográfico		Fotografía n° 10
Dirección de la toma: Norte Este

Coordenada UTM WGS84		
Norte	Este	
6.291.743	322.226	
Observaciones Movimiento de tierra en ladera de exposición sur (frente a lugar de extracción).
