Mat.: Informa situación de fuerza mayor conforme a lo prescrito en programa de cumplimiento de la Central Termoeléctrica Ventanas.

CECILIA URBINA BENAVIDES, en representación de **AES GENER S.A.**, y en el marco de la vigencia del programa de cumplimiento de la Central Termoeléctrica Ventanas, Unidades 1 y 2, aprobado por esta Superintendencia con fecha 14 de agosto, mediante Resolución Exenta N° 3/Rol N°-048-2014, informo a Usted sobre el retraso que experimentará la ejecución de los ensayos de validación comprometidos en dicho instrumento, producto del sismo de mayor intensidad que se registrase cerca de las 18:00 horas del día sábado 23 de agosto del presente, en la zona central del país, cuya magnitud alcanzó los 6,4 grados Richter y su epicentro se ubicó a 37 kilómetros al norte de Valparaíso.

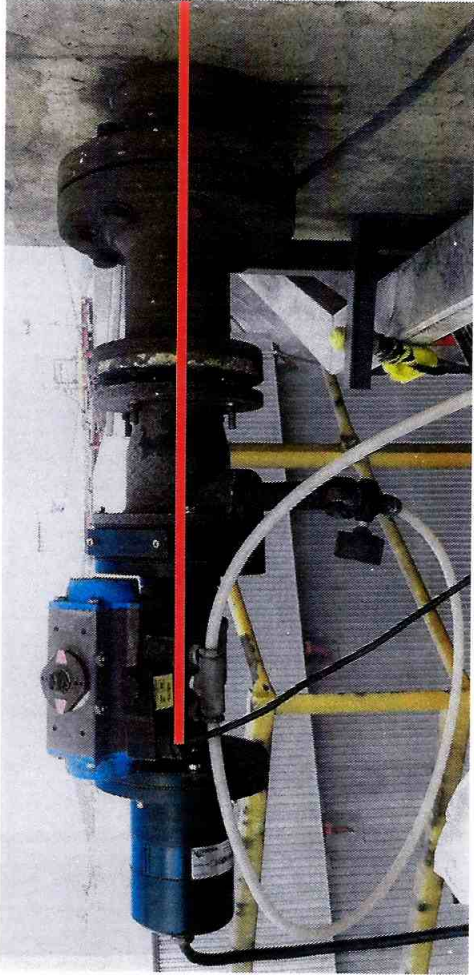
Sensor DCEM 2000 Unidad 1 lado cancha carbón

Tramo de ducto que se varilló para limpiar el óxido y restos de hormigón molido acumulado al interior del sensor.

Sólo se retiró tapa (4 pernos allen), para realizar la limpieza interior del tubo de montaje de ambos sensores DCEM 2000 de la Unidad 1, los cuales se encontraban con material al interior, especialmente el lado de la cancha de carbón que estaba con gran cantidad de óxido en la parte inferior.

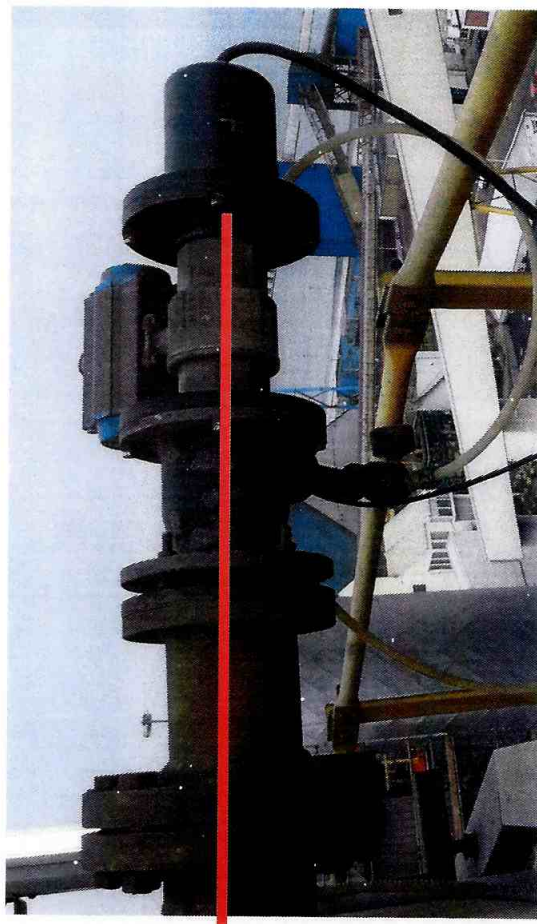
Sensor DCEM 2000 Unidad 1 lado mar.

Tramo de ducto que se varilló para limpiar el óxido y restos de hormigón molido acumulado al interior del sensor.

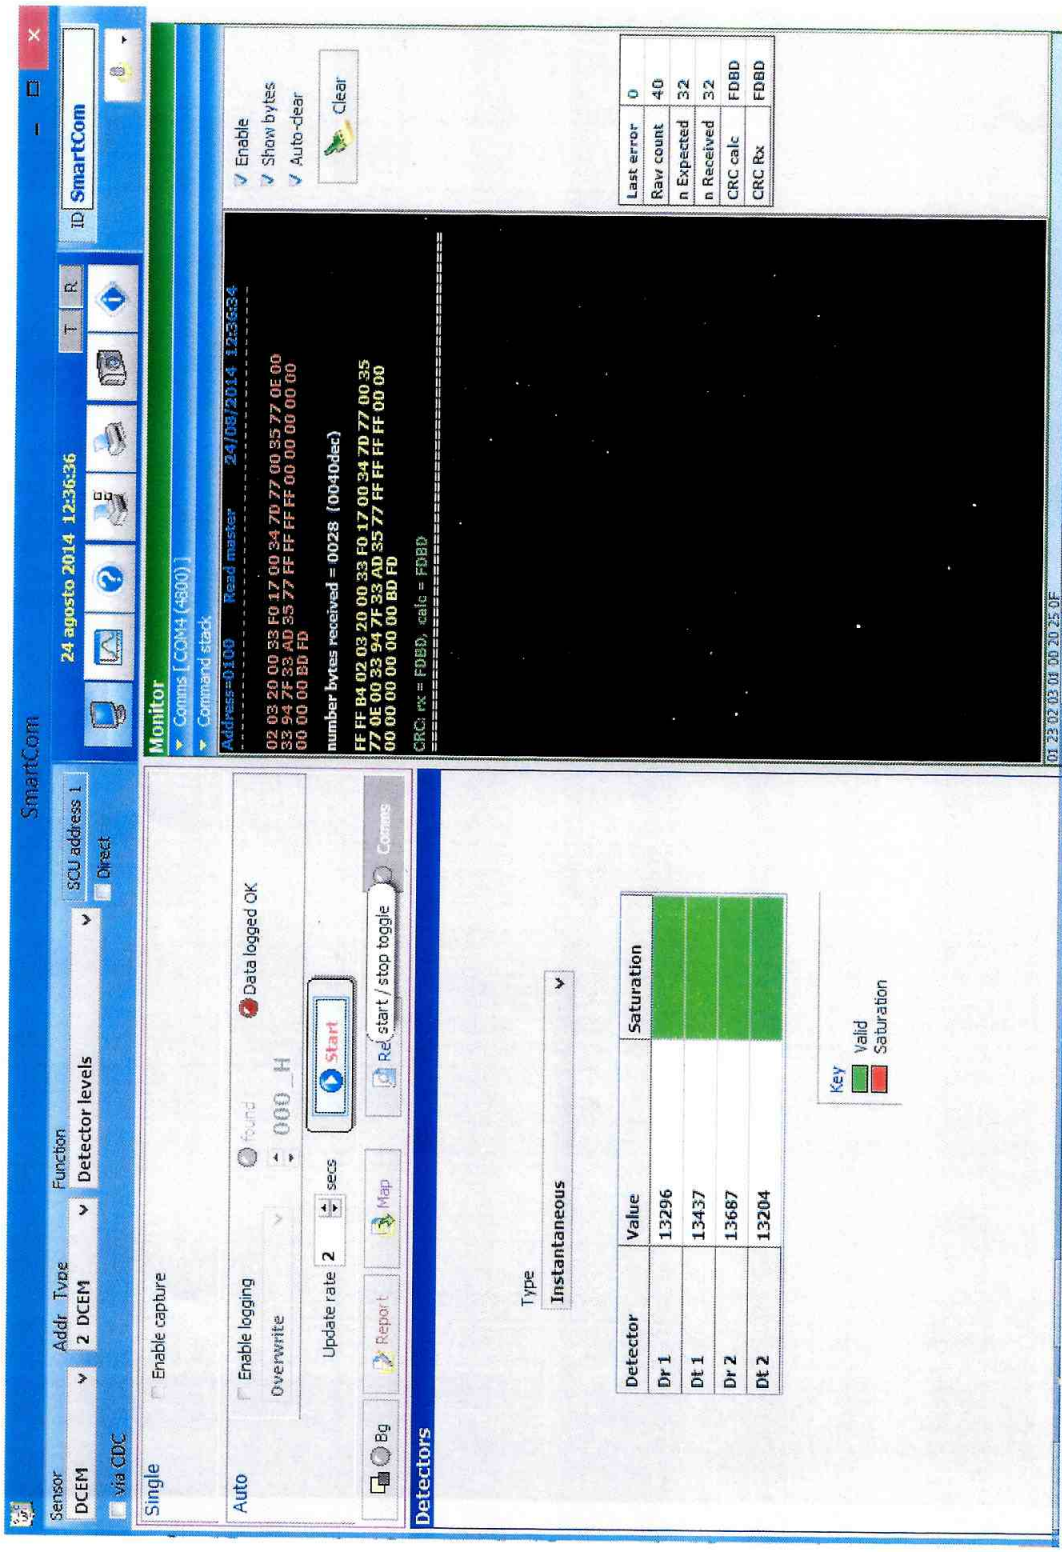
Valores finales
obtenidos luego de
realizar la alineación
en DCEM 2000
Unidad 1.

Niveles de los detectores Dr del sensor DCEM 2000 Unidad 1 con valores óptimos sobre 10000, lo cual es un indicador de limpieza al interior del flange de montaje.
