OFICIO ORD. N° **441**/2014
ANT.: Ord. CMN N° 4164 del
29.10.2013.
MAT.: **Especificaciones de
afectaciones a
yacimientos
arqueológicos de proceso
sancionatorio a Pampa
Camarones S.A.**

DE : **José Barraza Llerena**
Coordinador Comisión Asesora de Monumentos
Nacionales de Arica y Parinacota

A : **María Isabel Reinoso G.**
Jefa Macro Zona Norte
Superintendencia del Medio Ambiente
Presente.-

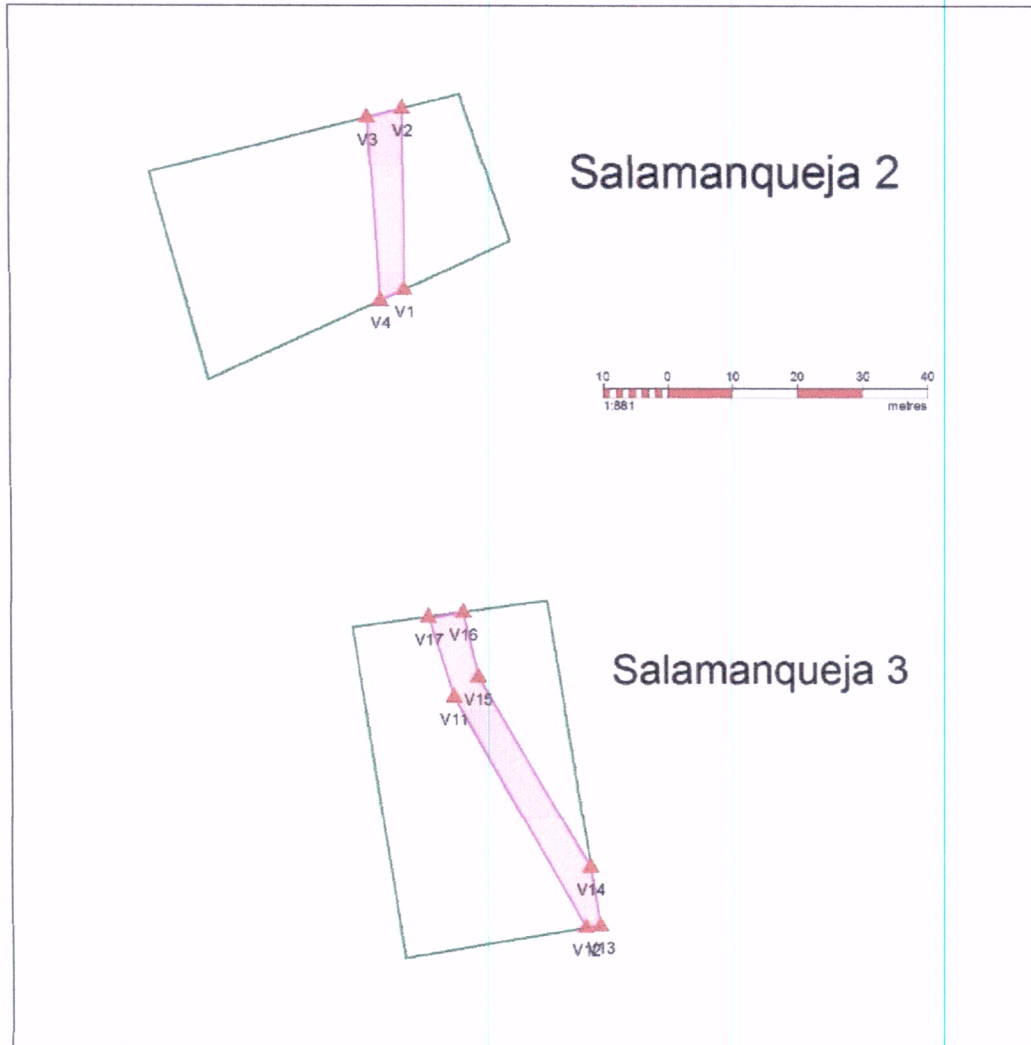
El día 23 de mayo de 2013 se verificó la intervención de los yacimientos "Salamanqueja 1", "Salamanqueja 2" y "Salamanqueja 3", del sector Mina Salamanqueja mediante la habilitación de un camino formal para uso vehicular con un ancho promedio de 3 metros.

VERTICE	UTM E	UTM N
Salamanqueja 2		
V1	369.937	7.907.769
V2	369.937	7.907.797
V3	369.932	7.907.795
V4	369.934	7.907.767
Salamanqueja 1		
V5	369.952	7.907.942
V6	369.956	7.907.941
V7	369.959	7.907.973
V8	369.958	7.908.016

VERTICE	UTM E	UTM N
V9	369.954	7.908.017
V10	369.954	7.907.976
Salamanqueja 3		
V11	369.945	7.907.706
V12	369.965	7.907.671
V13	369.967	7.907.671
V14	369.966	7.907.680
V15	369.948	7.907.709
V16	369.946	7.907.719
V17	369.941	7.907.719

Figura 2: Áreas intervenidas por habilitación de camino vehicular en yacimientos "Salamanqueja 2" y "Salamanqueja 3".
