OF. ORD. DJ. Nº 142853

MAT.: Solicita medidas que indica.

MAT.: Remite antecedentes sobre la afectación de Humedales Altoandinos en Sitio RAMSAR en los sectores de Pantanillo, Barros Negros y Ciénaga Redonda aledaños al Parque Nacional Nevado de Tres Cruces.

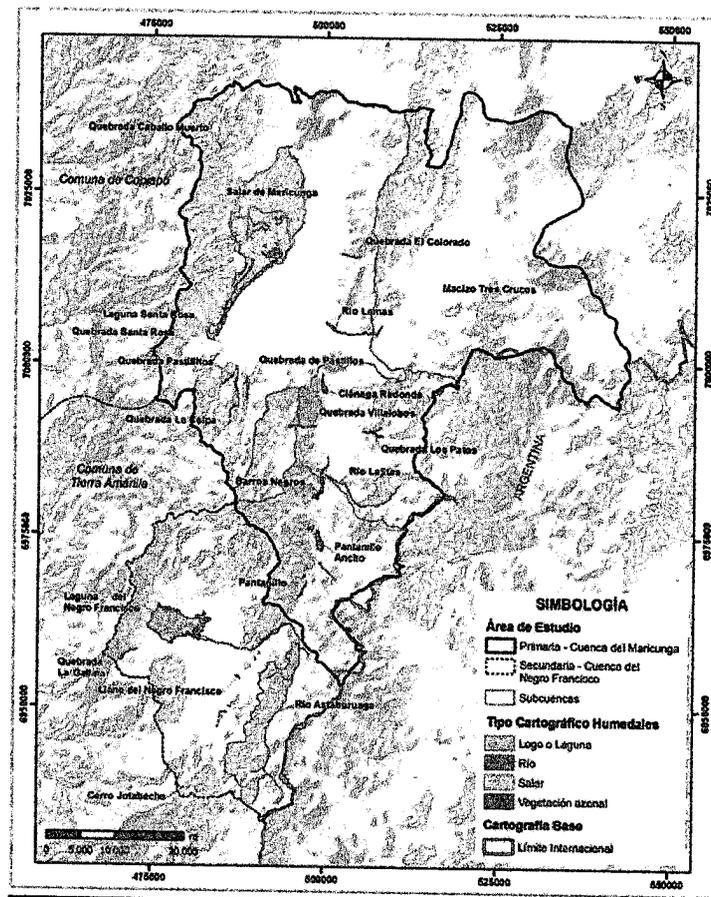
Figura N°2. Localización de los humedales en la cuenca de Maricunga. Consultora Tierra del Sol, 2012.

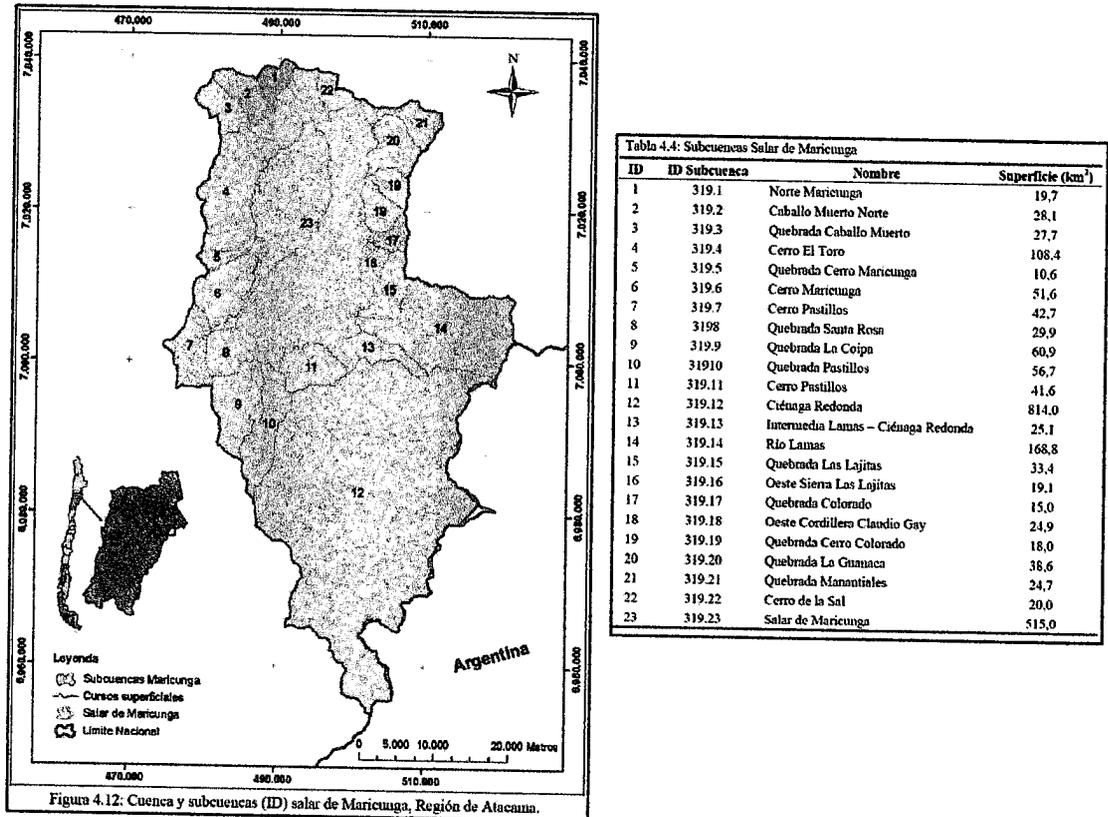
Figura N°3. Subcuencas Salar de Maricunga. Dictuc 2009.

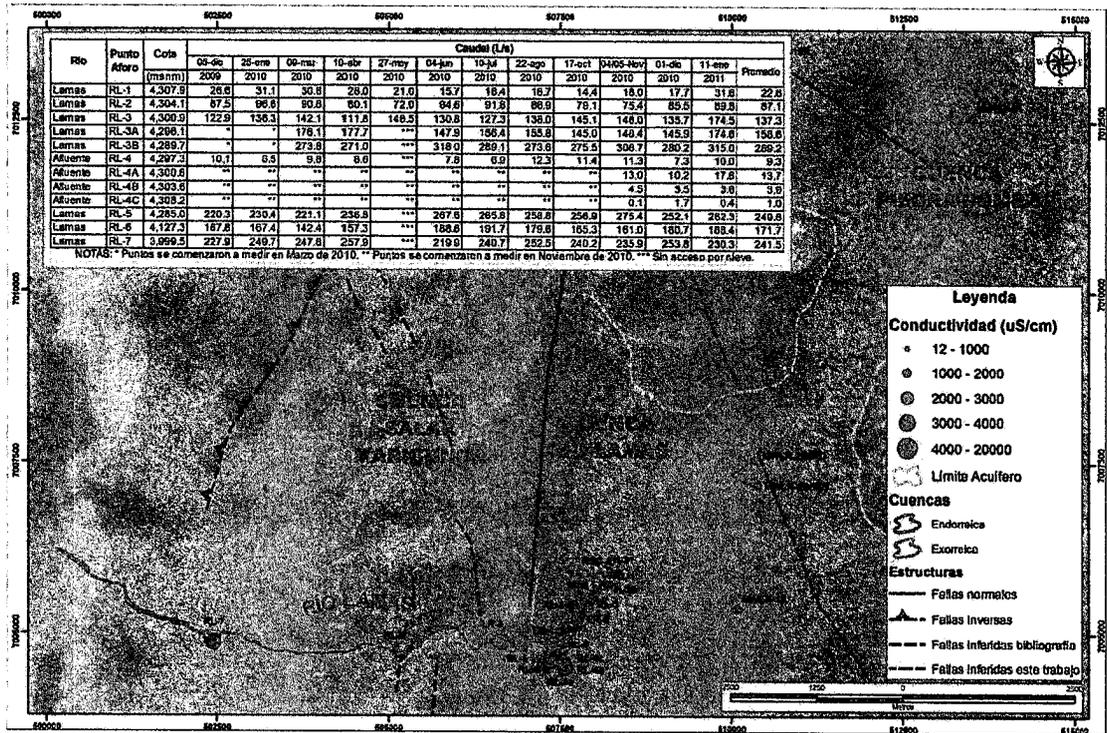
Figura N° 4. Conductividad Eléctrica y Caudales Río Lamas, junto a conductividades de pozos en Río Lamas y Piedra Pómez (EIA Cerro Casale 2011).

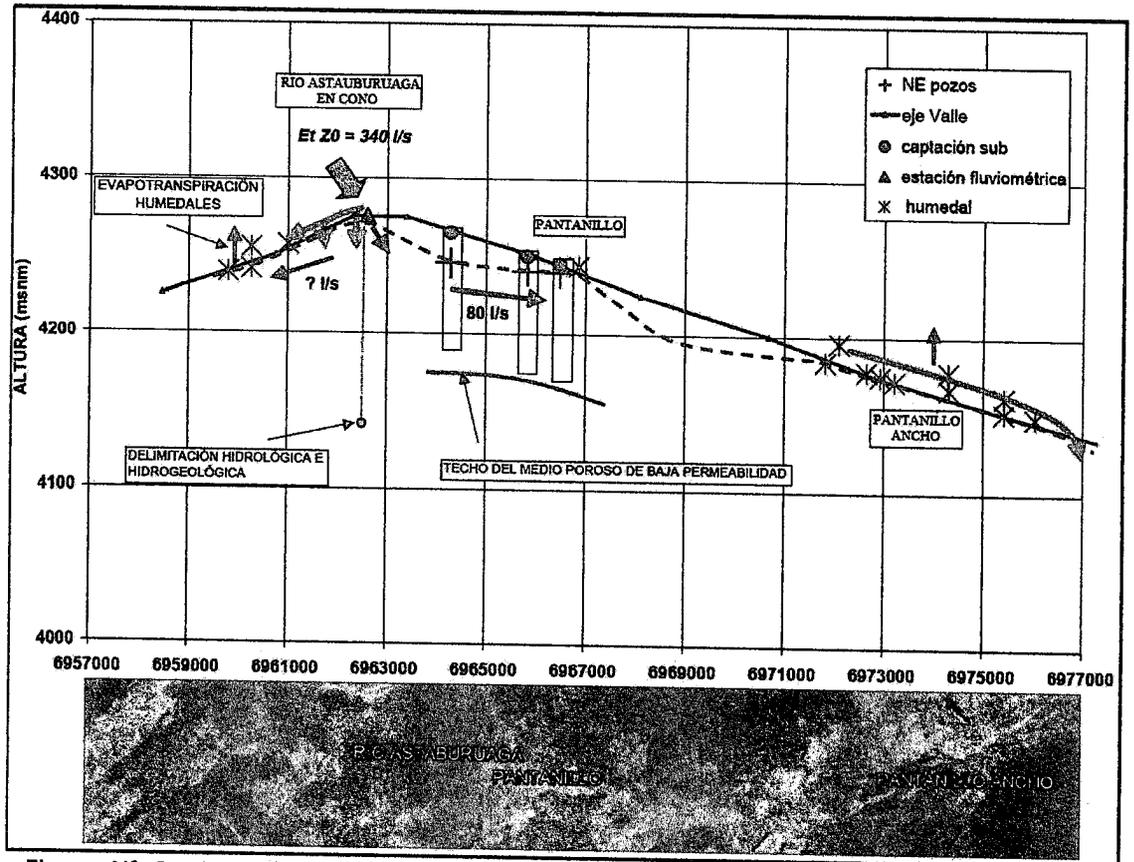
Figura N° 6: Situación Hidrogeológica de Cabeza en Ciénaga Redonda. Régimen natural (sin explotación de Aguas Subterráneas). Modificado de INFORME TÉCNICO DGA N°424/2006. Se evidencia afloramiento de agua Superficial en Sector de Vega Pantanillo.

- III. Se puede decir que la profundidad de habilitación constituye la cota mínima y el límite físico para que se pueda producir una inversión de flujo hacia aguas arriba. Para el caso específico de la batería de pozos ubicada en la cabecera de Cienaga Redonda (Proyecto Minero Refugio), la cota mínima de habilitación es de aproximadamente 4180 m, que llevada a la topografía de terreno coincide con el inicio de la surgencia que alimenta el humedal H1 (Pantanillo Ancho) en condiciones de régimen natural, sin embargo, bajo condiciones de explotación, la captura del flujo pasante de 80 l/s produce el decaimiento de la napa hacia aguas abajo de las captaciones, hasta lograr el equilibrio con la disminución de evapotranspiración en el humedal. Con ello, la cota real de inversión de flujo se ubicaría hacia aguas arriba y cercana a las captaciones. Si el caudal extraído por esta batería de pozos supera el caudal pasante de 80 l/s, el excedente necesariamente debe provenir de la cuenca del Negro Francisco (Ves esquema de Figura N° 6 y N° 7).

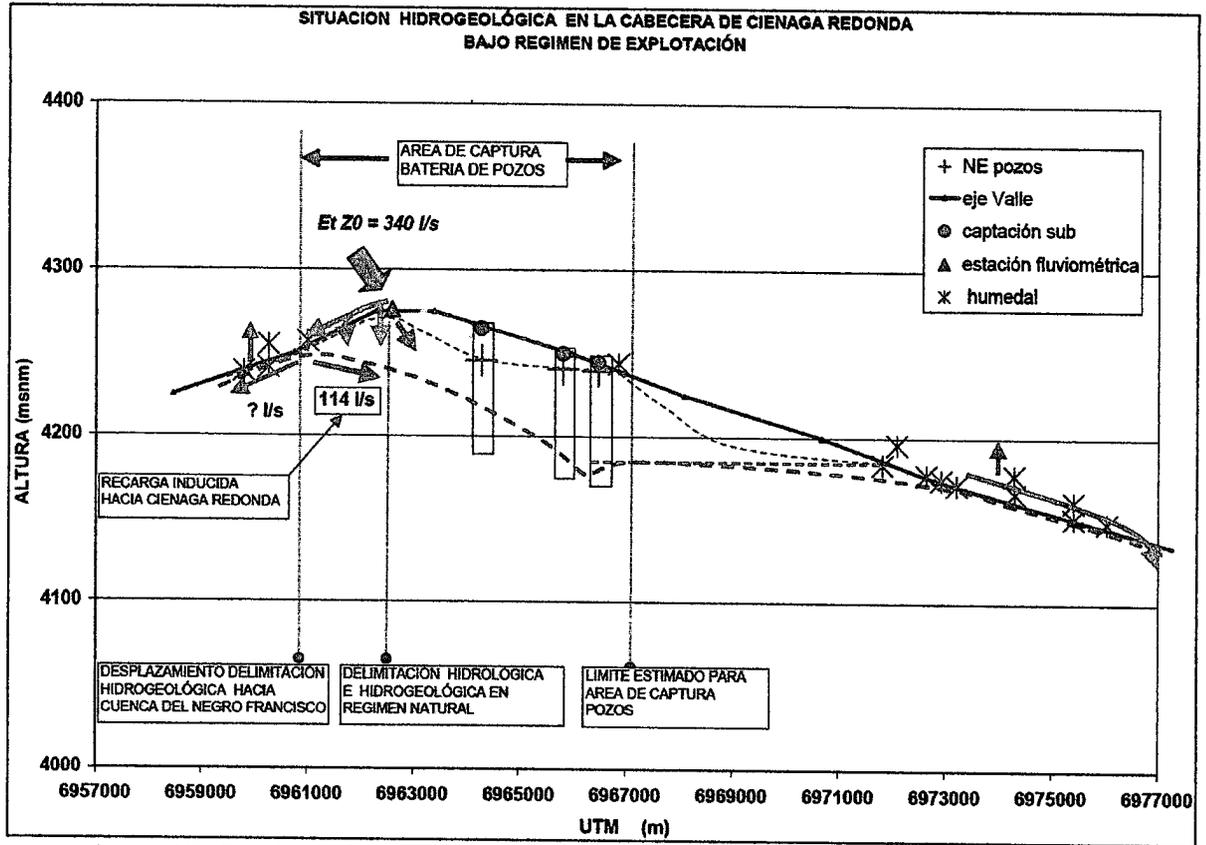
Figura N° 7: Situación Hidrogeológica de Cabecera en Ciénaga Redonda. Uso Intensivo. INFORME TÉCNICO DGA N°424/2006. Se evidencia que uso intensivo de los pozos de agua asociados a Proyecto Minero Refugio afectan fuertemente Humedal de Pantanillo y potencialmente afloramiento en Humedal de Pantanillo Ancho.

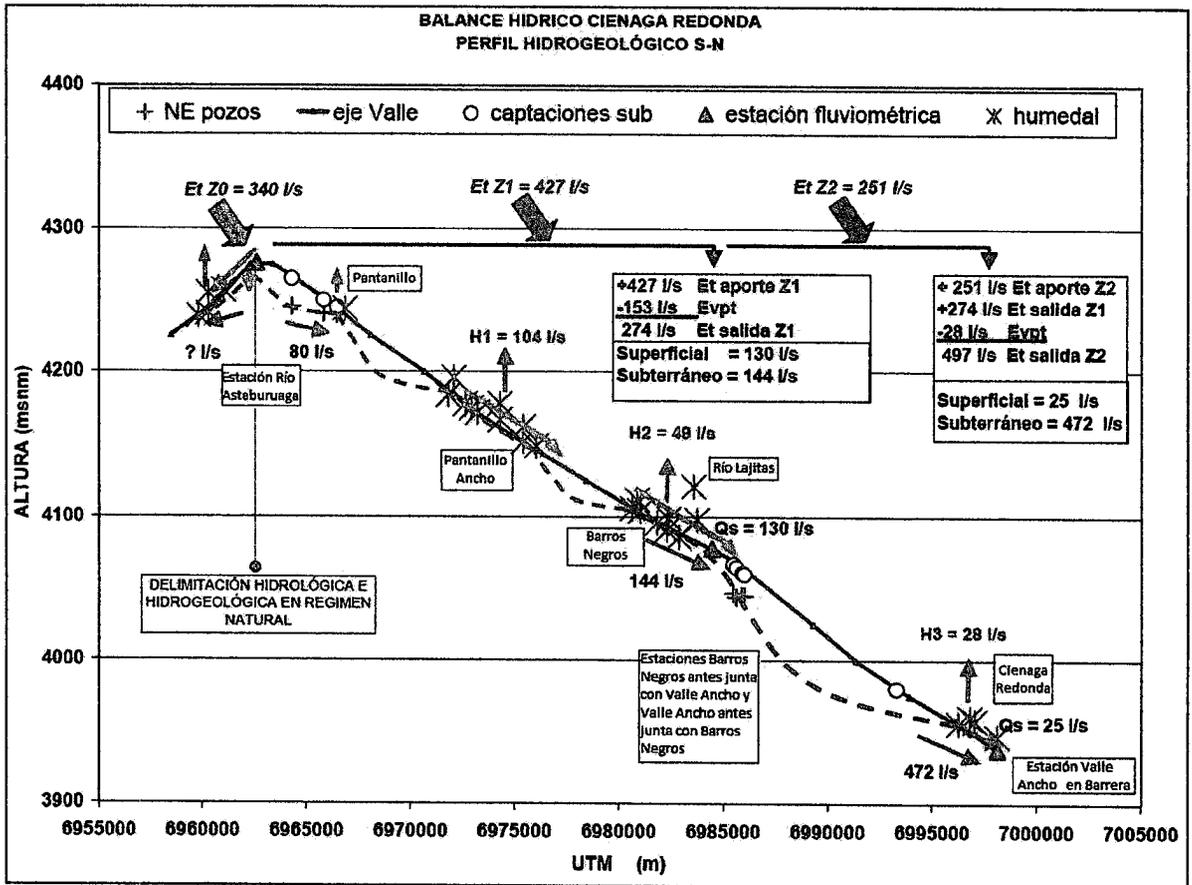
Figura N°8: Perfil Topográfico ilustrativo de flujos en Ciénaga Redonda. Régimen natural. Modificado de INFORME TÉCNICO DGA N°424/2006. Se evidencian cuatro afloramientos de agua subterránea a lo largo de la sub cuenca Ciénaga Redonda, los cuales generan los Humedales señalados.

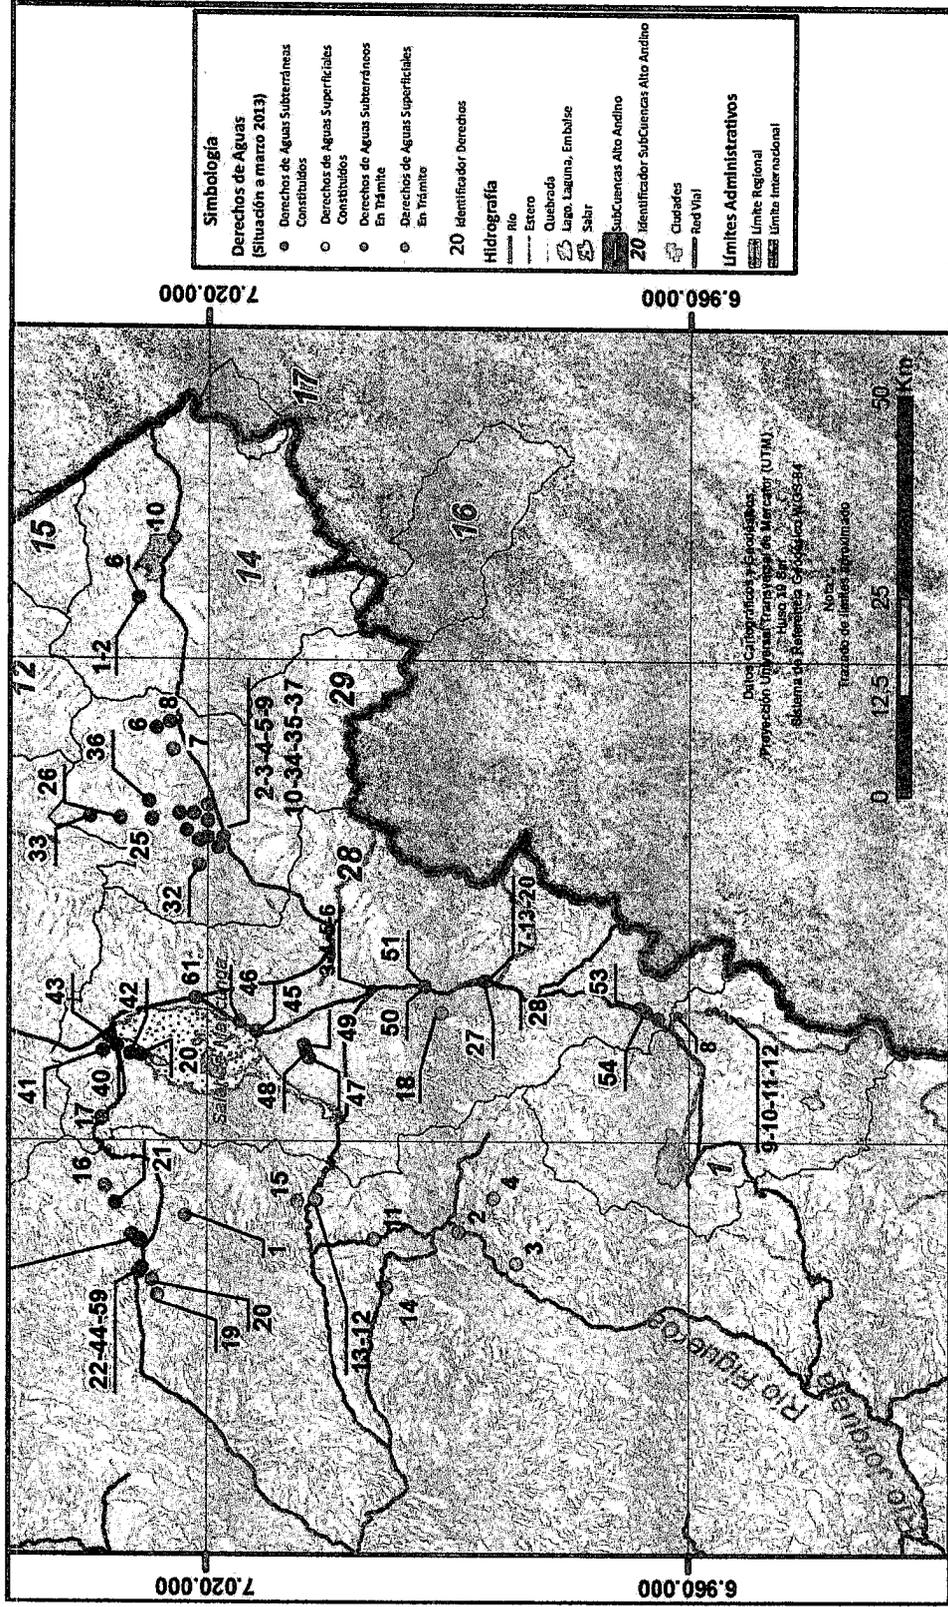
Figura 9. Ubicación de Derechos de Aguas Subterráneas y Aguas Superficiales Constituidos y en Trámite. Modificado de "Diagnóstico de disponibilidad hídrica en cuencas alto - andinas de la Región de Atacama". Aquaterra Ingenieros Limitada S.I.T. N° 329. Diciembre 2013.

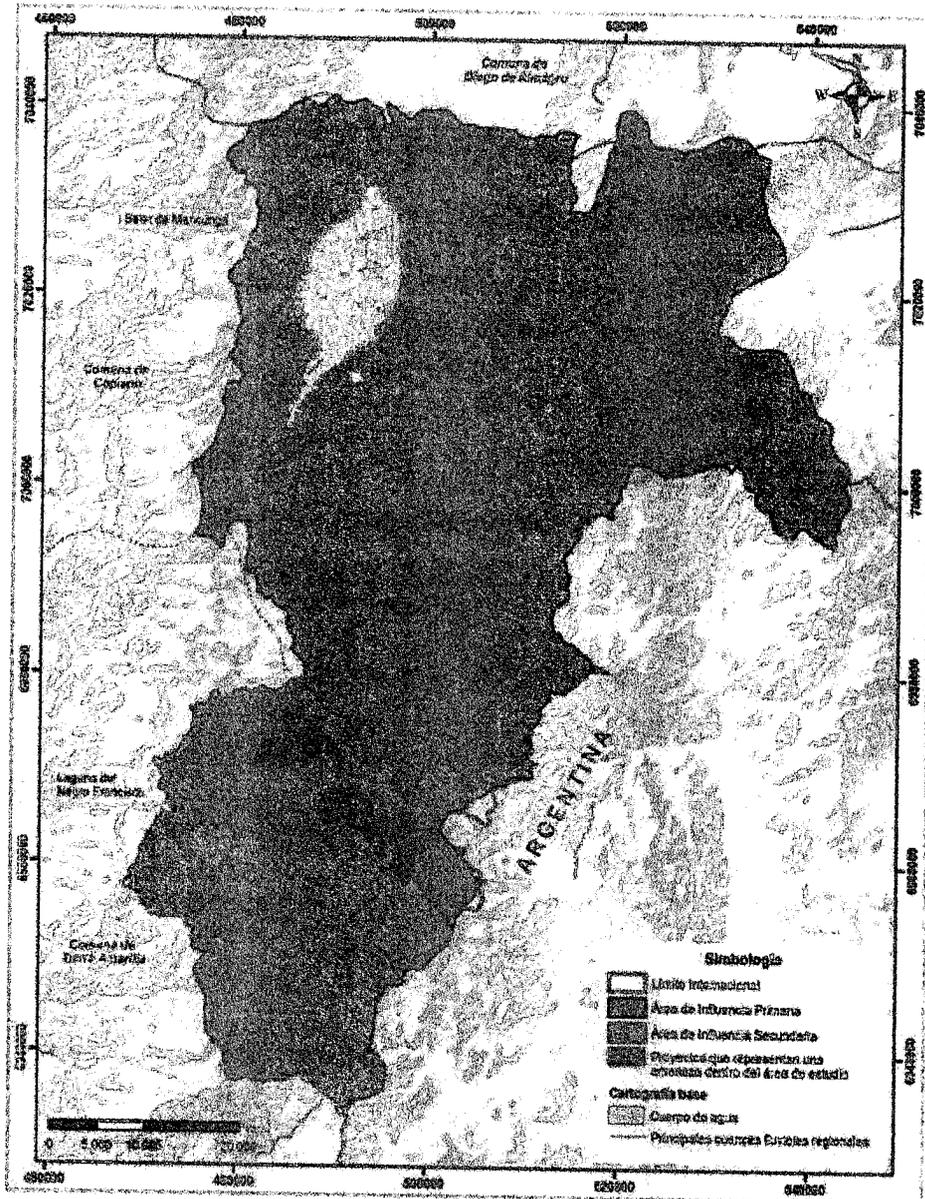
Figura 11. Distribución de infraestructura y extracciones de agua en las Cuencas de Maricunga y Negro Francisco presentados en el SEIA (Tierra del Sol Consultores, 2012).

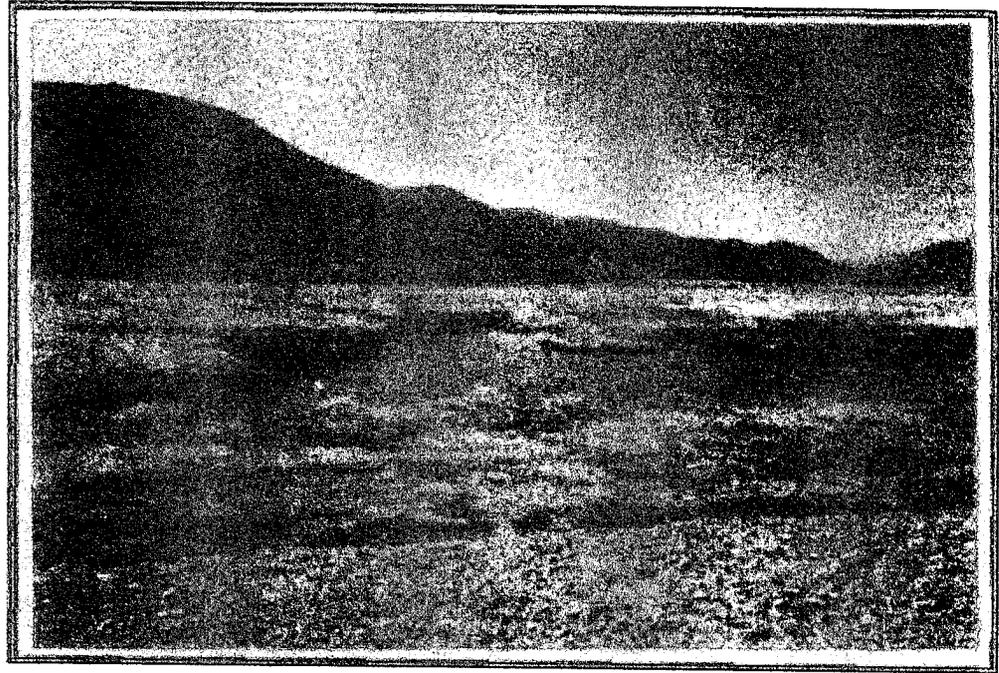
Figura 12: Vegas de Pantanillo. Fuente: Fotografía 4.2.1-10 presentada en la DIA del proyecto "Modificación Instalaciones y Diseños Proyecto Refugio" (Resolución Exenta N° 004/2004).

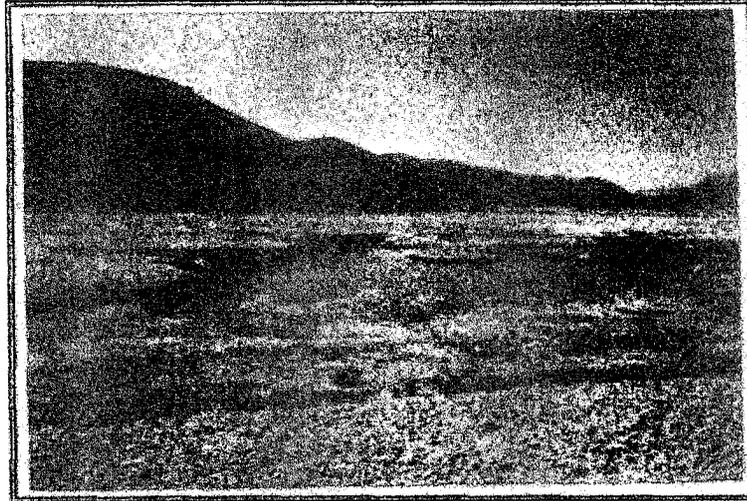
Situación de Vegas en estado Normal Cuenca Ciénaga Redonda:

Imagen N° 1: Vista de año 2004 de Vegas de Pantanillo. Fuente: Fotografía 4.2.1-10 presentada en la DIA del proyecto "Modificación Instalaciones y Diseños Proyecto Refugio" (Resolución Exenta N° 004/2004).

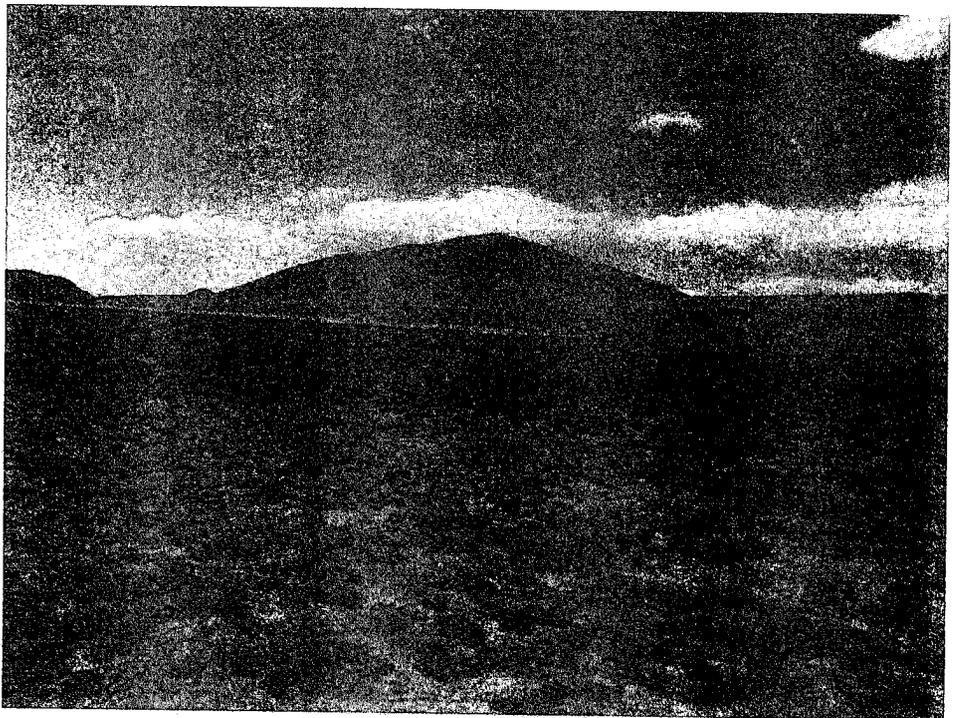
Situación de Vegas con notorio daño de funcionalidad en Cuenca Ciénaga Redonda:

Imagen N° 10. Vista Sur Humedal Ciénaga Redonda. Fuente: MMA. Terreno 24-04-2014
