*Ruidos molestos desde faenas de construcción en fase de demolición para obra nueva en Novena Avenida 1216 y 1226, comuna de San Miguel*

## **EVALUACIÓN SEGÚN D.S.38/2012 DEL MMA PARA PROYECTO EDIFICIO NOVENA AVENIDA 1216-1226**

**RVC Inmobiliaria SpA**

**UBICACIÓN PROYECTO: COMUNA DE SAN MIGUEL, SANTIAGO – CHILE**

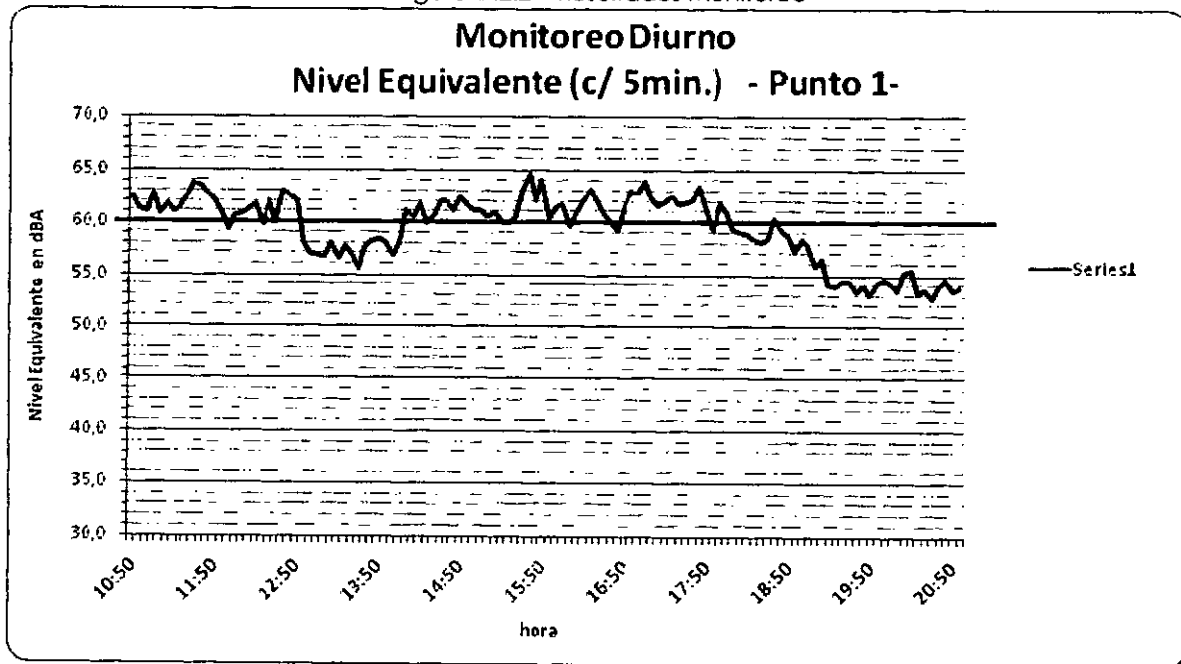
Figura D.2.2 – Resultados Monitoreo

Se realizó una medición de ruidos continua, para verificar en qué instancias se estaría sobrepasando los límites de la norma. La medición se realizó:

Fecha Inicio	Martes, 3 de Diciembre de 2013
Hora de Inicio	10:50 hrs
Fecha Término	Martes, 3 de Diciembre de 2013
Hora de Término	21:00 hrs

➤ Observación: **Línea Roja** corresponde al máximo permitido de 60 dB(A)

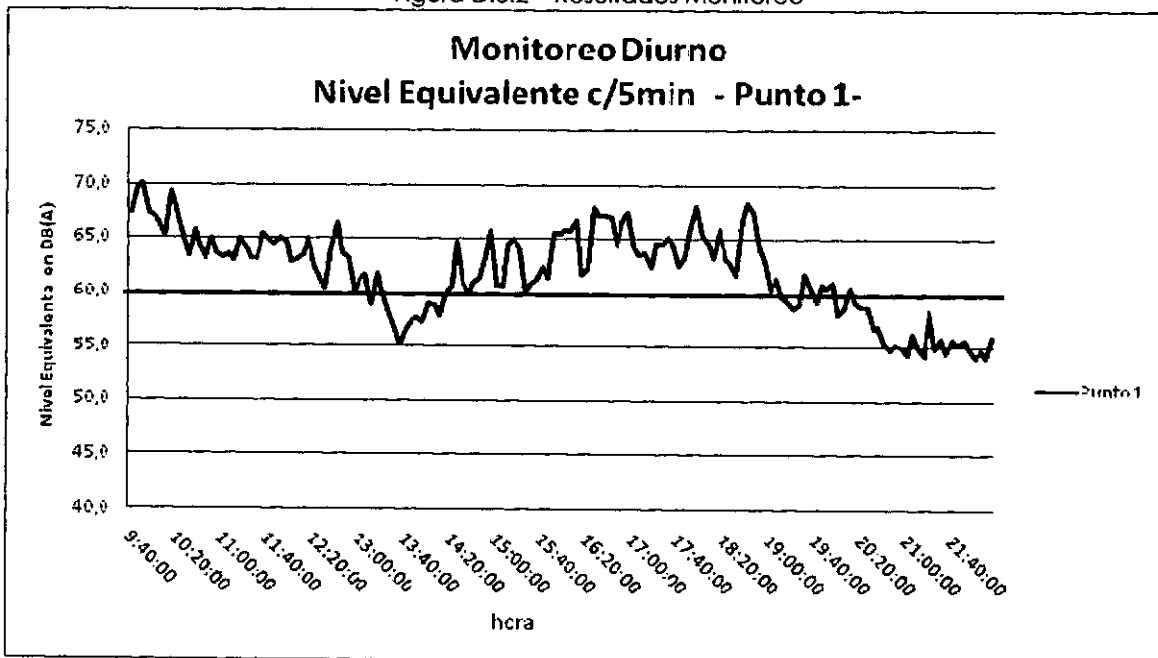
Figura D.3.2 – Resultados Monitoreo

Se realizó una medición de ruidos continua, para verificar en qué instancias se estaría sobrepasando los límites de la norma. La medición se realizó:

Fecha Inicio	Miércoles, 12 de marzo de 2014
Hora de Inicio	09:35 hrs
Fecha Término	Miércoles, 12 de marzo de 2014
Hora de Término	22:10 hrs

➤ Observación: **Línea Roja** corresponde al máximo permitido de 60 dB(A)
