**SAG CENTRAL - DIPROREN**

## **Análisis de la Tendencia Histórica de Vegetación Azonal Hídrica sector Quebrada de Villalobos, altiplano Región de Atacama.**

**ID: 612-11-LE14. DPR SC 16**

### **INFORME FINAL**

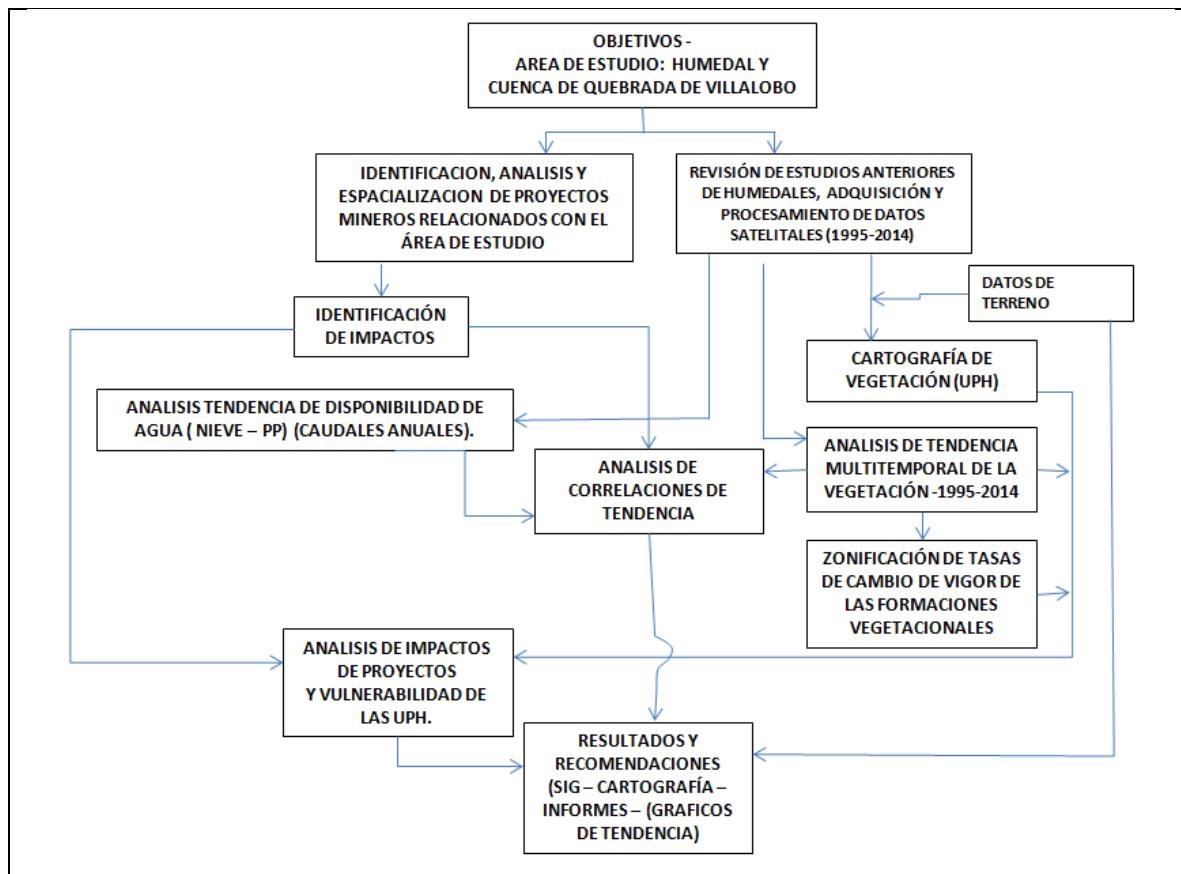
Figura Nº 1. Diagrama metodológico general.

La metodología general planteada para el estudio comprende tres etapas, una de recopilación y pre tratamiento de datos, la segunda correspondiente a terreno y una tercera, de procesamiento, las que se presentan en el diagrama de la Figura Nº 1.

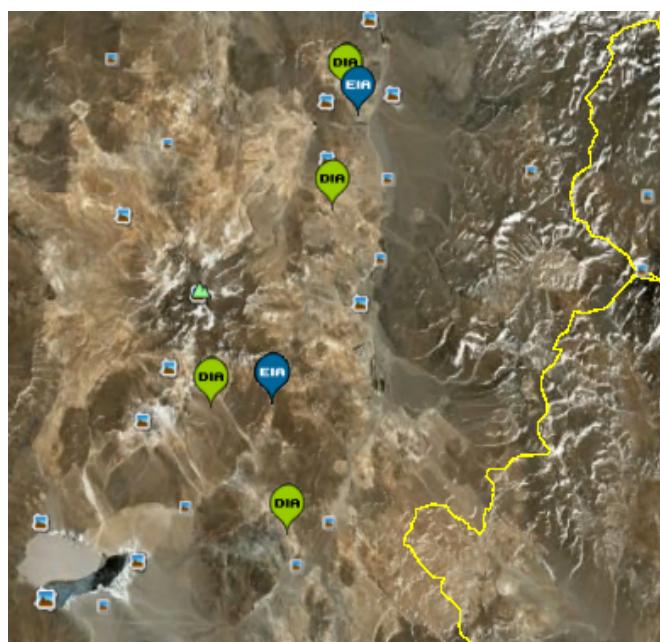
Figura N° 2. Ubicación de proyectos con EIA y DIA desde el año 1994.

Del Servicio de Evaluación Ambiental (SEA) se obtuvieron los proyectos aprobados del año 1994 al presente, desarrollados en el área de estudio o colindantes a la cuenca, según se indica en Figura N° 2.

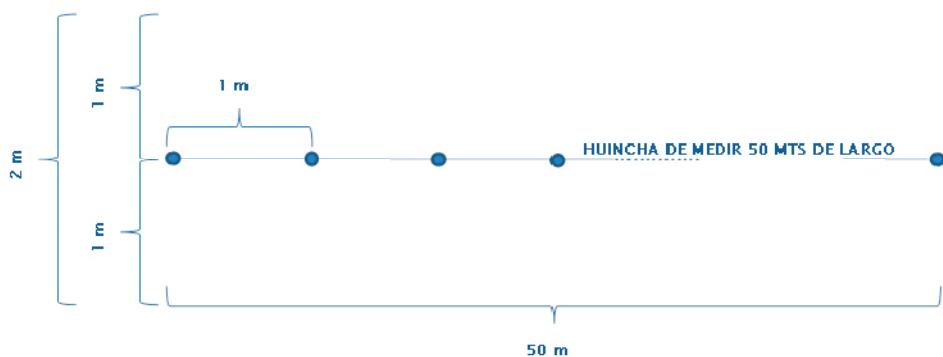
Figura N° 6. Diagrama de una transecta en faja que representa una parcela de 100m<sup>2</sup>.

Para la cuantificación de la cobertura de plantas se utilizó la técnica por toques a lo largo de una línea. Las transectas en faja de 2 x 50 m levantadas en terreno representan parcelas de 100m<sup>2</sup>, en la cual en el eje de los 50 metros se dispone una cinta métrica y en cada metro sobre la misma se registra la presencia de las especies vegetales que tengan contacto con una vara cilíndrica de 1 cm de diámetro dispuesta verticalmente. Dentro de una superficie de 1 m a cada lado de la cinta métrica, se registran las presencias de todas las especies que no hayan sido tocadas por la vara en la longitud de los 50 m. (Figura N° 6).

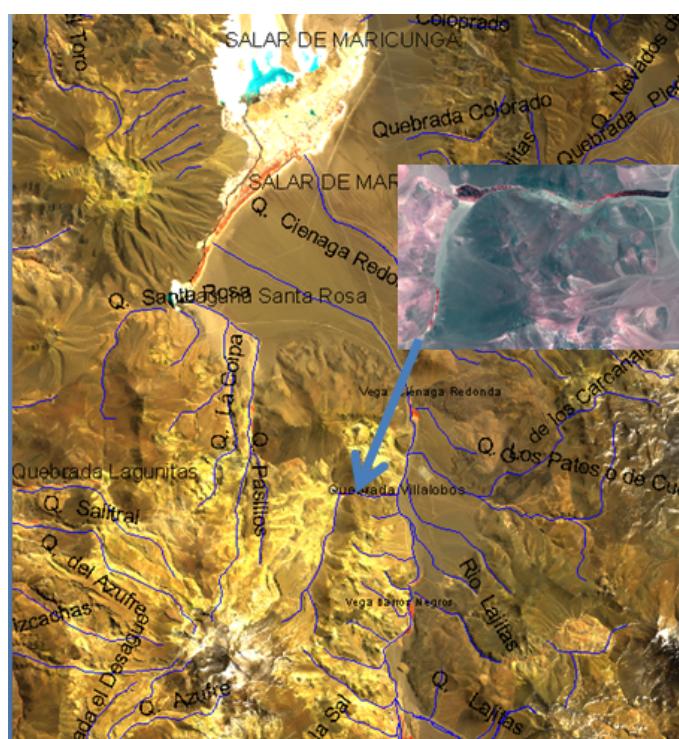
Figura N° 7. Ubicación de humedal quebrada de Villalobos. Fondo imagen LANDSAT (En recuadro Humedal, imagen PLEAIDES, noviembre 2012).

Los SVATH son humedales dependientes de un aporte hídrico constante, sean provenientes de aguas subterráneas cercanas a la superficie o fuentes superficiales de agua (Ahumada y Faúndez, 2009) y básicamente dependen del régimen de precipitaciones de los meses estivales provenientes del anticiclón Atlántico y/o nevadas, principalmente invernales, provenientes del anticiclón Pacífico, es el caso del humedal de quebrada Villalobos que se indica en la Figura N° 7.

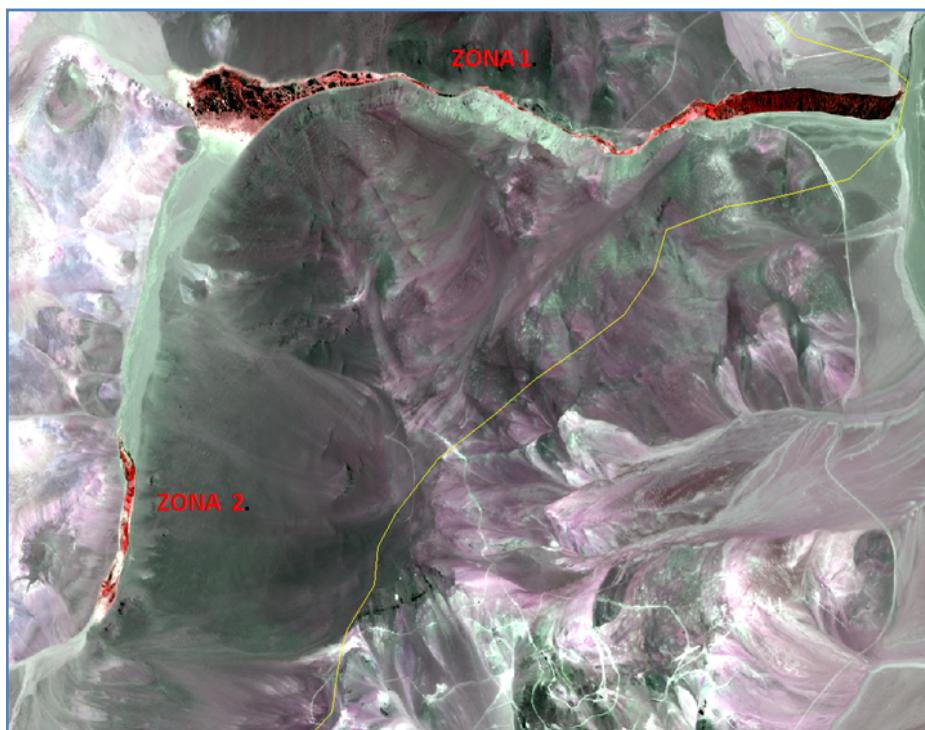
Figura N° 9. La imagen PLEIADES muestra el detalle de las dos zonas que integran el humedal de quebrada Villalobos (en rojo la vegetación), los tonos negros corresponden a las zonas que al 12 de noviembre del 2012 estaban saturadas con agua y las zonas blancas entorno del humedal la predominancia de afloramientos salinos. Los lineamientos blancos corresponden a caminos. La línea amarilla es la divisoria de la cuenca.

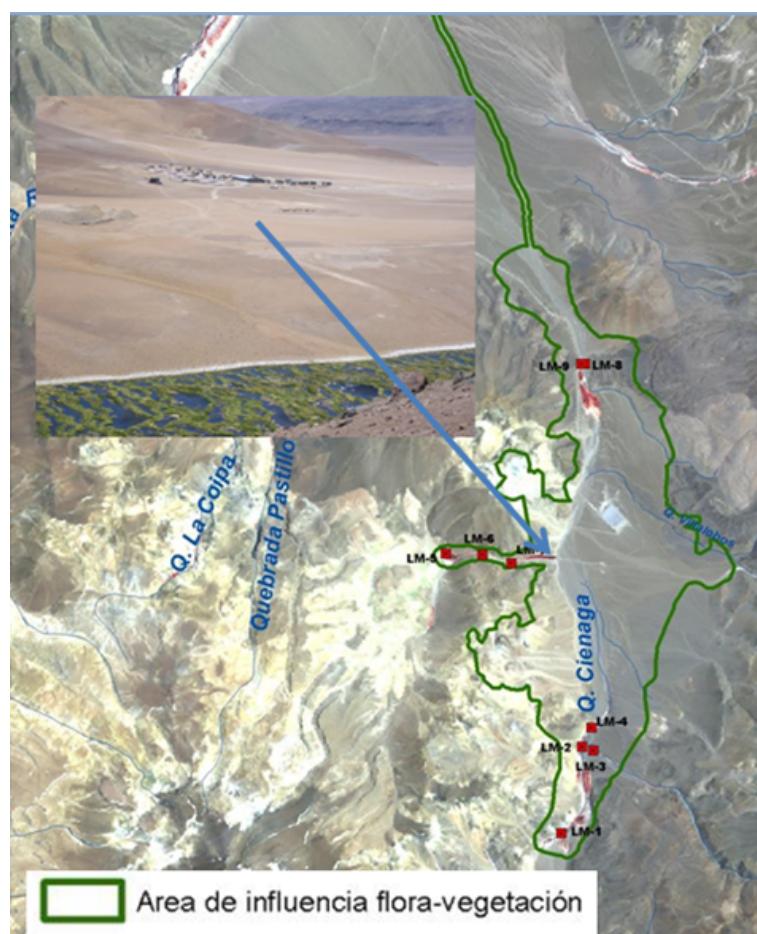
Figura N° 11. Área de influencia de Proyecto Lobo Marte (Adaptada de EIA, Cap. 2.011).

El área de estudio, considerada como la cuenca correspondiente a la quebrada Villalobos, en general se encuentra poco afectada, siendo el proyecto Minero Lobo Marte (AMEC, 2011) el que se encuentra presente, tanto con obras como con caminos, específicamente en la parte baja de la cuenca y en la zona alta del límite este de la cuenca (Figura N° 11).

La fotografía indica la ubicación del campamento del Proyecto en la parte baja de la Cuenca de quebrada Villalobos.

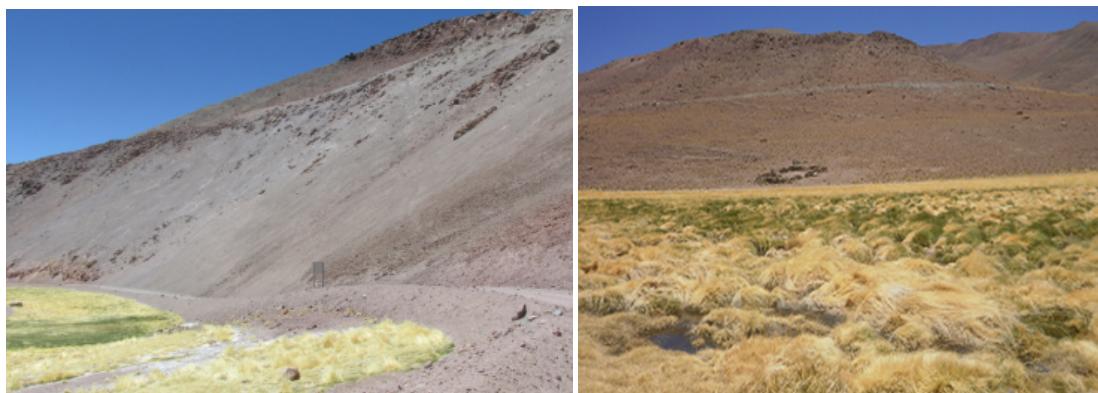
Figura N° 12. Izquierda camino público que bordea humedal por el lado sur. Derecha parte media de ladera camino de minera Lobo Marte, parte baja corral.

Se suma a lo anterior, obras de embalsamiento, zona de picnic, punto de aforo de la DGA, en la parte baja del cauce y ramoneo de la vegetación producto del pastoreo trashumante de animales, uso ancestral por parte de las comunidades Colla de pastoreo trashumante de animales, que disponen de corral en ladera aledaña a la quebrada (Figura N° 12)

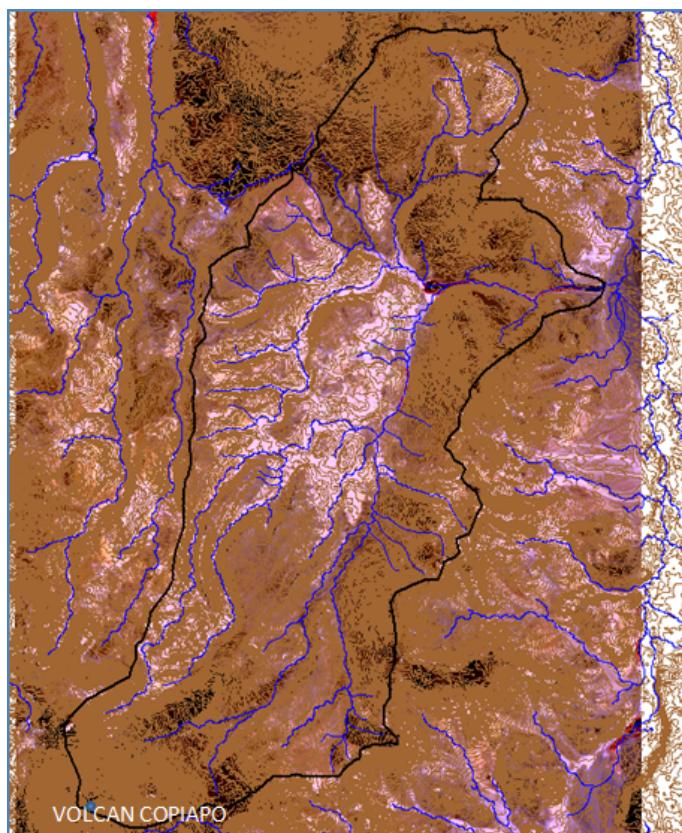
Figura N° 13. Cuenca de quebrada Villalobos (Elaboración propia, base ASTER-DEM).

La cuenca de quebrada Villalobos (Figura N° 13) se extiende de norte a sur, en forma paralela al estero de Ciénaga Redonda, del cual es una subcuenca tributaria. Comprende una superficie de 9.774 hectáreas y un perímetro de 52 Km, con altitudes que fluctúan entre los 6.075 y 4.000 msnm.

La cuenca se caracteriza por estructura de rocas y sedimentos estratificados de lavas andesíticas del Oligoceno y Mioceno Medio, con Coladas de lavas andesíticas de entre 5 y 10 m de espesor, provenientes del volcán Copiapó, se presentan escasamente fracturadas y muestran niveles brechosos entre las coladas (EIA proyecto Minero el Volcán, 2012).

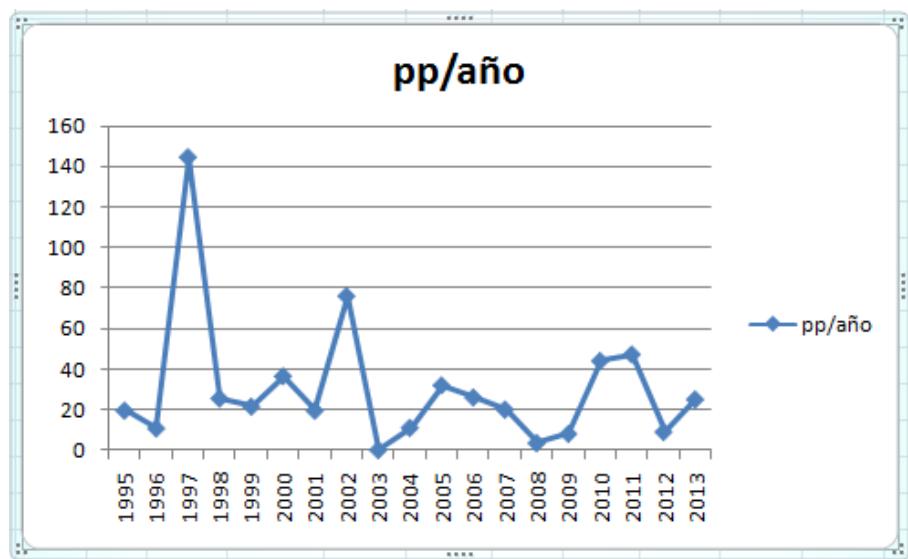
Figura N° 16. Precipitación anual por año. Estación Pastos Grandes.

Año	1995	1996	1997	1998	1999	2000	2001	2002	2003	2004	2005	2006	2007	2008	2009	2010	2011	2012	2013
pp/año	19,5	10,7	144,5	25,5	21,5	36,5	19,5	76	0	11	32	26	20	3,5	8	44	47,2	9

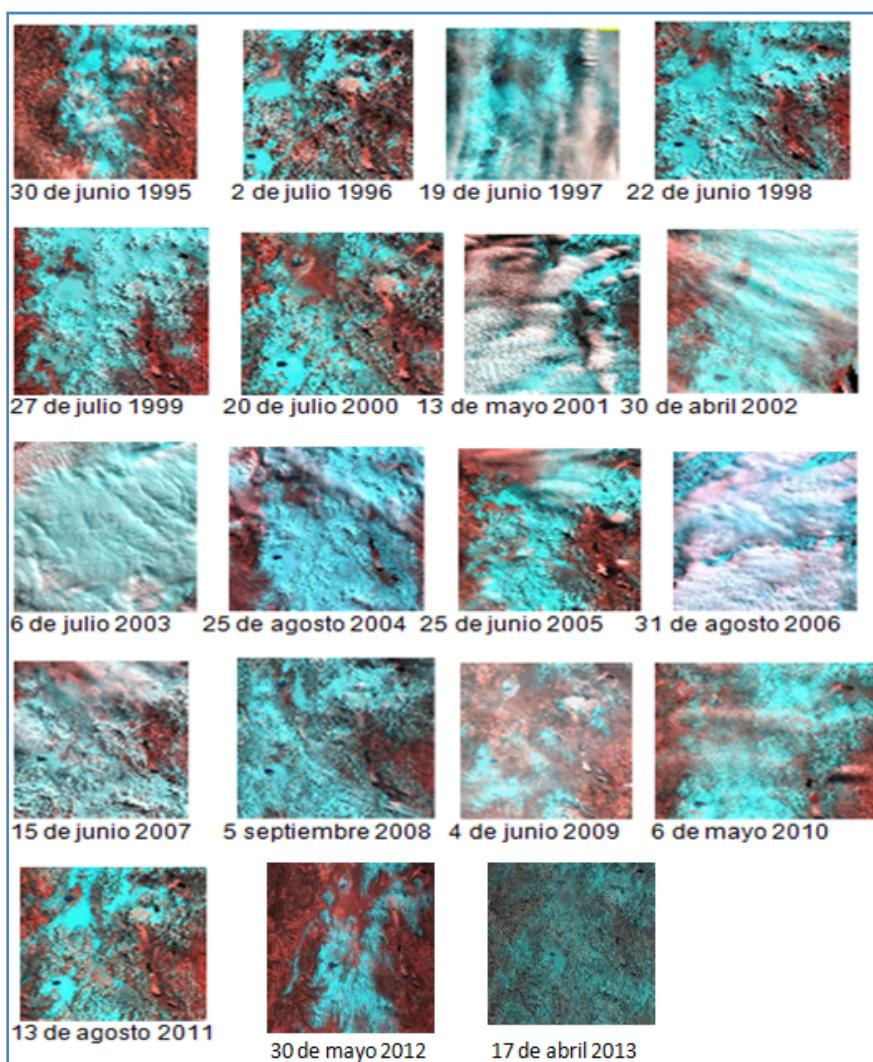
Figura N°17. Distribución de cobertura nival en periodo 1995 a 2013. (Fuente propia).

La cobertura de nieve para la cuenca de quebrada Villalobos en términos de meses con nieve (hasta 2% de cobertura) es similar a la que se obtiene para la cuenca global de Maricunga, cuyas imágenes son las siguientes (Figura N° 17), y los resultados en la Tabla N° 2.

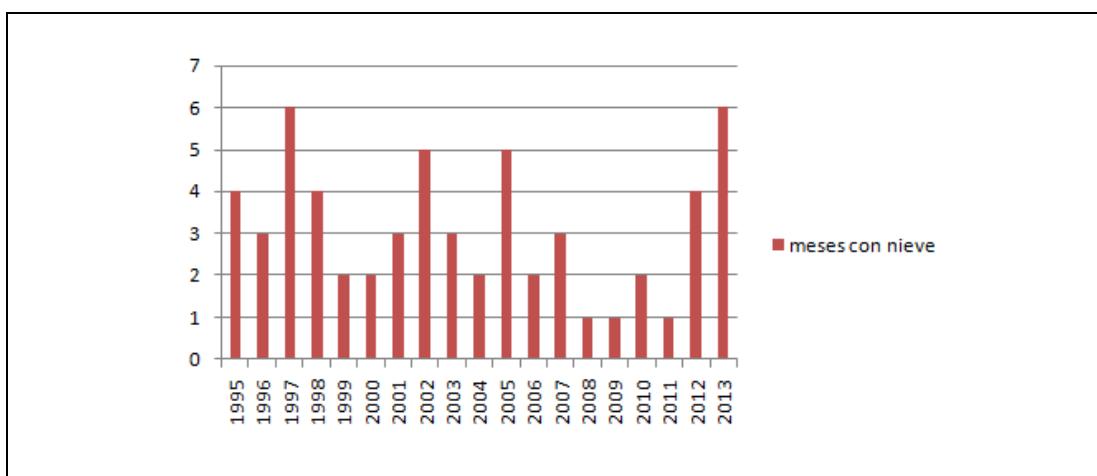
Figura N° 18. Meses con nieve por año, a partir del mes de 100% de cobertura de la cuenca.

Los años de mayor número de meses con presencia de nieve corresponden a 1997, 2003, 2007 y 2013 y la tendencia se ve en la Figura N°18.

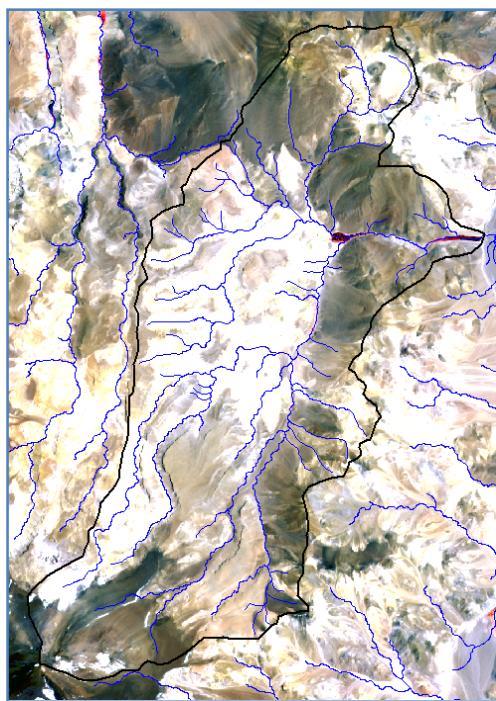
Figura N° 19. Forma y sistema hídrico superficial, cuenca quebrada Villalobos.

De acuerdo a la superficie de la cuenca y perímetro, al aplicar el coeficiente de forma, se obtiene que es igual a 0,53 lo que guarda relación con la forma alargada, donde la escorrentía tiene una mayor demora en recorrer la superficie hasta la zona de salida, comparativamente con similar superficie de forma circular, ayudando a mantener el agua en superficie del humedal que proviene de las napas freáticas, sustentando los niveles hídricos por mayor tiempo, especialmente en las zonas terminales del humedal donde se acumulan (por gravedad) en mayor volumen (Figura N° 19). Este dato se complementa con el índice de drenaje, el cual entrega para esta cuenca un valor de 1,6 Km/Km<sup>2</sup>, un valor bajo considerando que dicho índice toma valores entre 0,5 (cuencas mal drenadas) a 3,5 Km/Km<sup>2</sup> para cuencas bien drenadas.

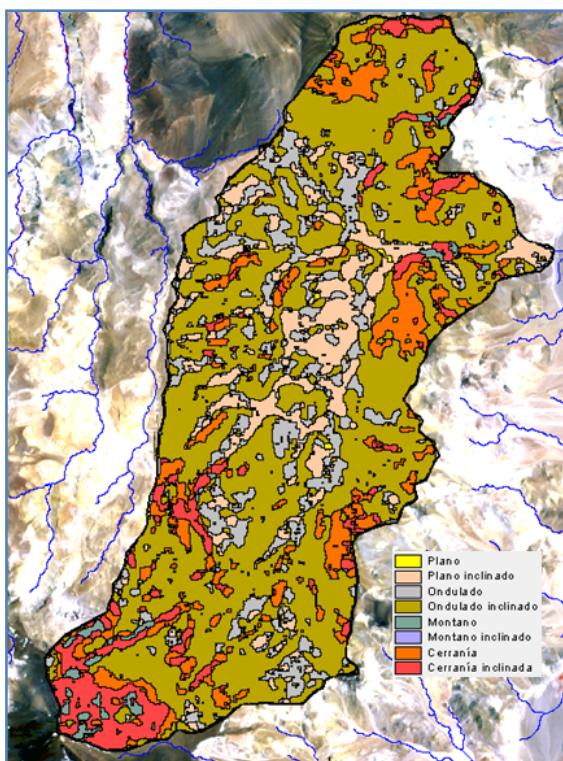
Figura N° 20. Distribución de distritos de pendiente en la cuenca.

En relación a la topografía, la Figura N° 20 presenta la distribución de los distritos de pendiente y en la Tabla N° 3 las respectivas superficies.

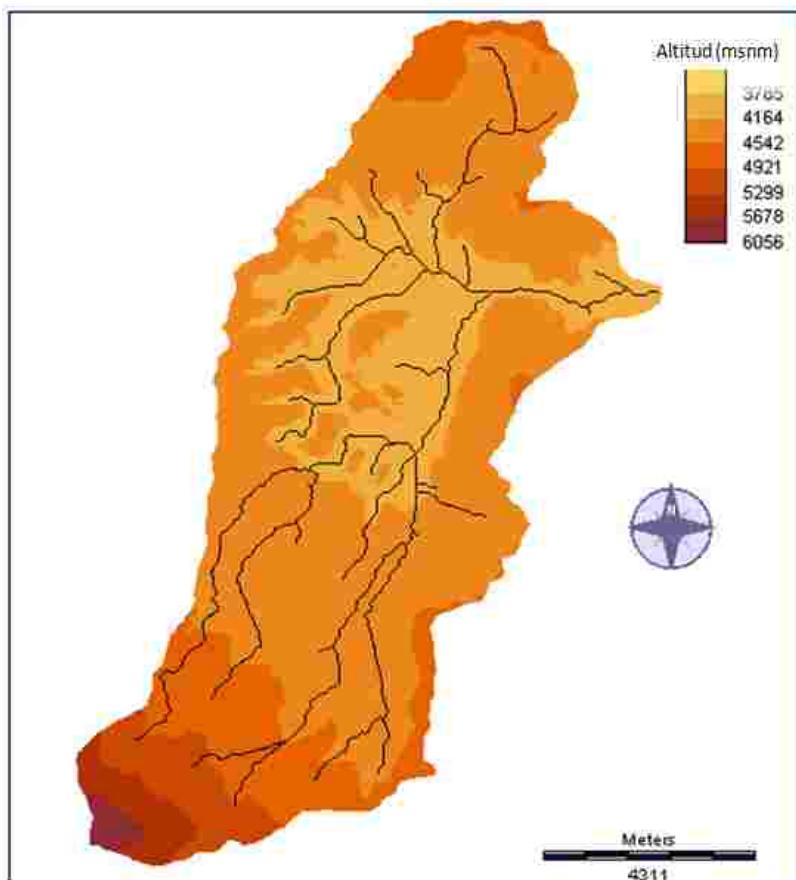
Figura N° 21. Hipsometría de la cuenca, con valores mínimos de 4.000 msnm y máximo de 6.075 msnm.

La altura promedio (Figura N° 21, hipsometría) de la cuenca es de 403 m y una pendiente media de 26,6%, parámetros que determinan un coeficiente de masividad bajo (0,9) al igual que el coeficiente orográfico (700), lo que la caracteriza como una cuenca de montaña de bajo riesgo de erosión.

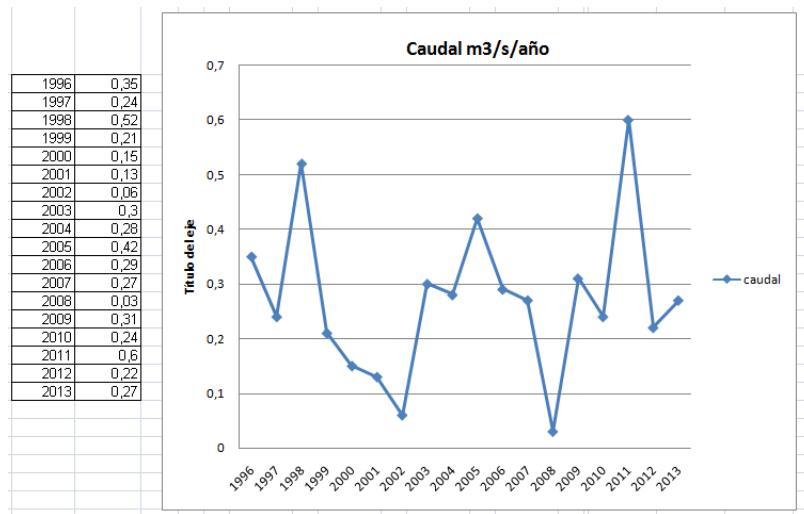
Figura N° 22. Caudales medios anuales en m<sup>3</sup>/s. (Elaboración propia).

Los registros obtenidos entre los años 1996 y 2013 se presentan en la Figura N° 22.

Del gráfico se obtiene que los años de mayor caudal corresponden a 1998, 2005 y 2011. Al revisarlos con los máximos de precipitación, que corresponden a los años 1997, 2002, 2005, 2010 y 2011 y al mismo tiempo, si se consideran los años con mayor número de meses con nieve que son 1997, 2002, 2005, 2010 y 2013, se tiene que existe coincidencia entre los años de mayor precipitación con los de caída de nieve (1997, 2002, 2005, y 2011), lo que indica una tendencia clara entre la precipitación pluvial y nival con los caudales y las características de infiltración de la cuenca, que es concordante con los indicadores obtenidos. Con todo, el caudal presenta un comportamiento cíclico y una tendencia leve a disminuir en el tiempo.

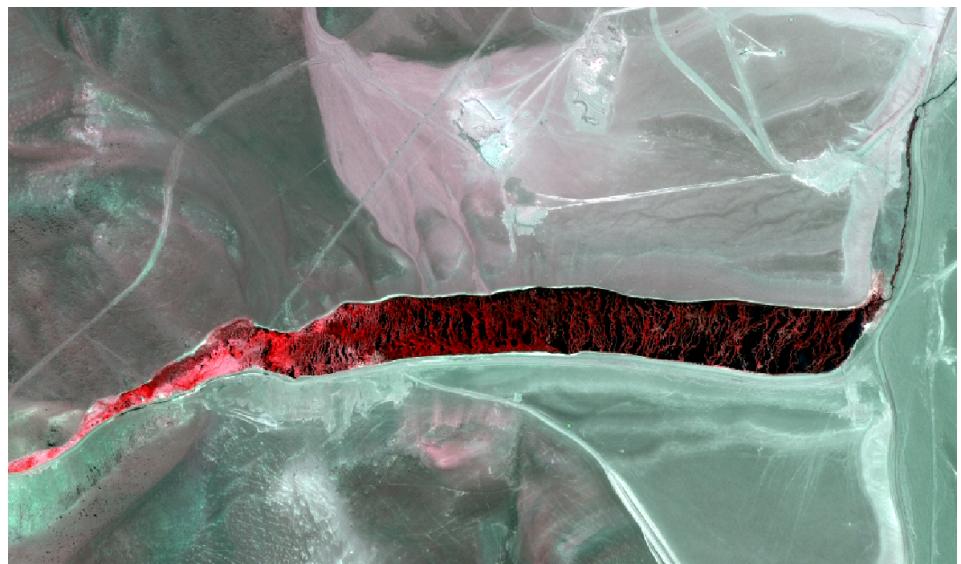
Figura N° 27. Imagen PLEIADES, detalle de la zona 1, área 2 del humedal.

La imagen corresponde a una fusión de las bandas espectrales de 2 m. de resolución espacial correspondientes al infrarrojo cercano al rojo y verde con la banda pancromática de 0,5 m de resolución espacial que obtiene el sensor del satélite PLEIADES, detalle de la cual se indican en la Figuras N° 27, 28 y 29.

Las figuras anteriores muestran una composición infrarroja convencional con las bandas 4, 3, 2 (RGB), donde el tono rojo corresponde a vegetación, los tonos blancos a presencia de suelo salino como cobertura predominante y los oscuros a presencia de agua.

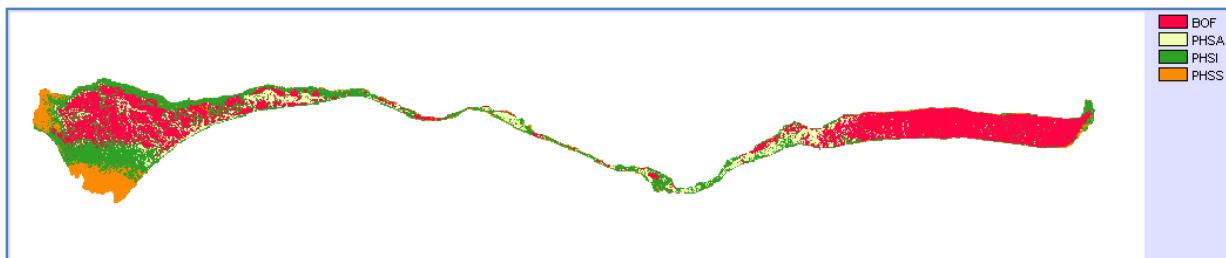
Figura N° 30. Clasificación supervisada Zona 1.

La clasificación supervisada entregó los siguientes resultados (Figura N° 30 y 31).

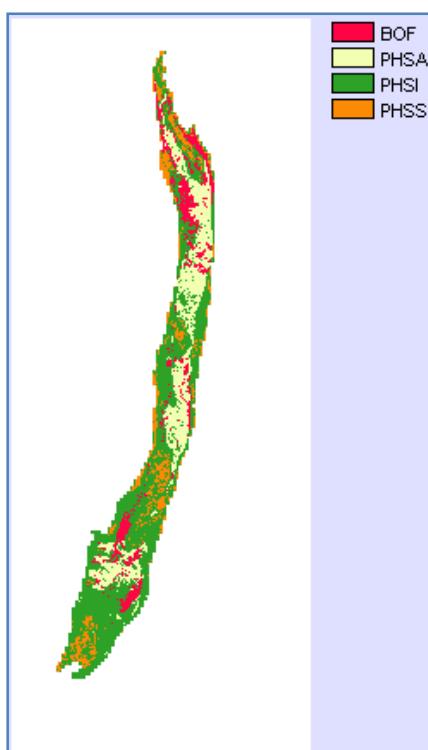
Figura N° 31. Clasificación supervisada Zona 2.

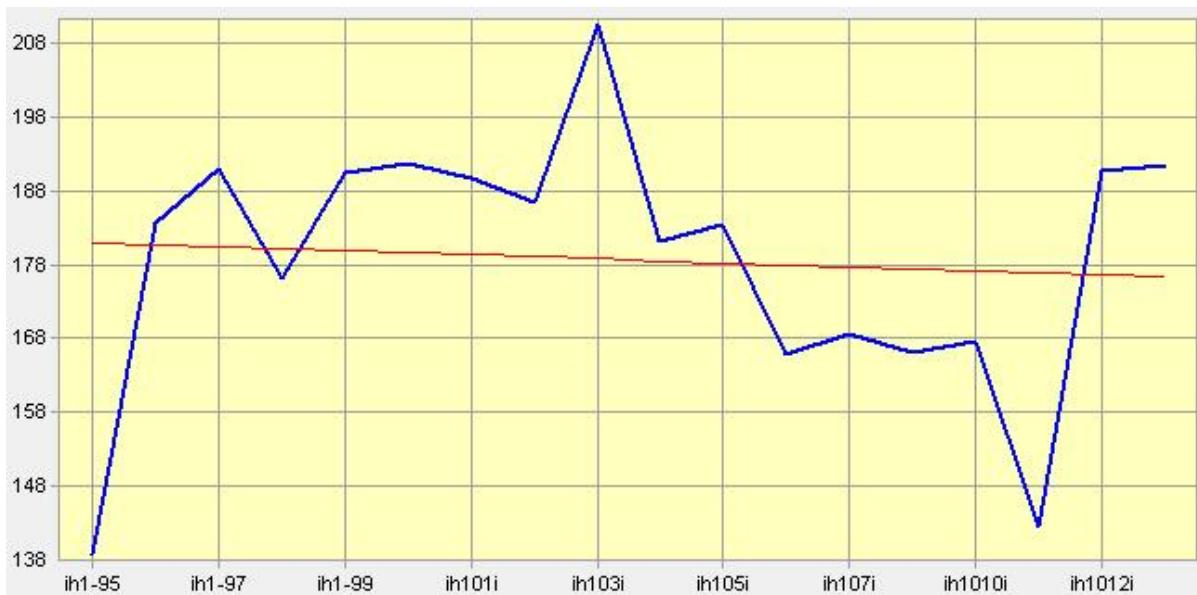
Figuras N° 35. Perfil de tendencia del vigor vegetacional (IHUMV) en la zona 1.

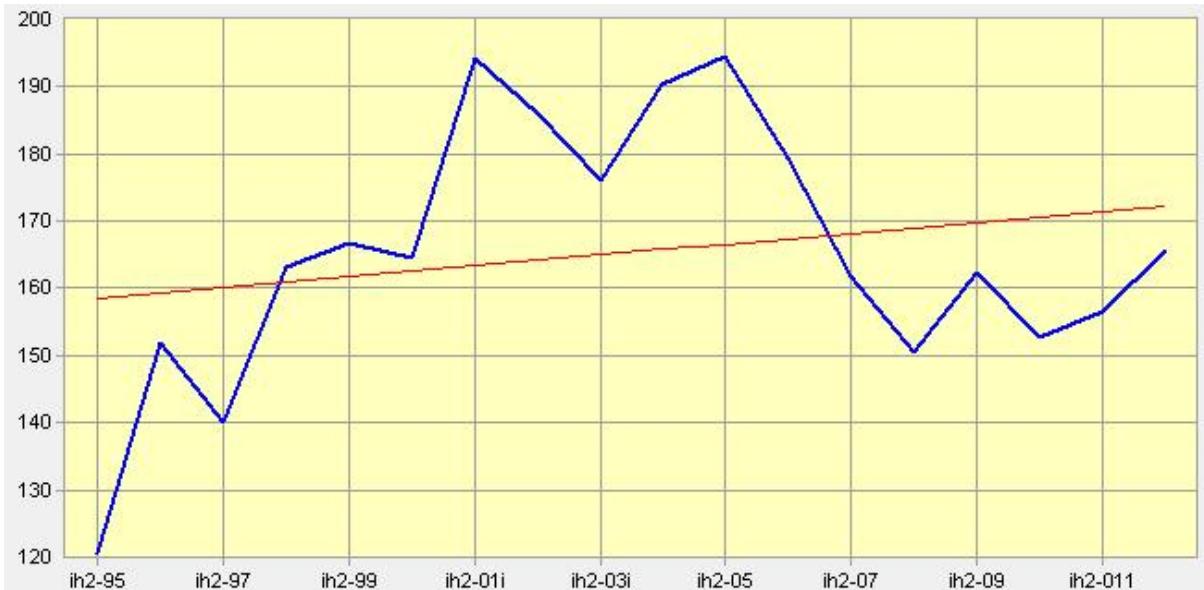
Figura N° 36. Perfil de tendencia del vigor vegetacional (IHUMV) en la zona 1.

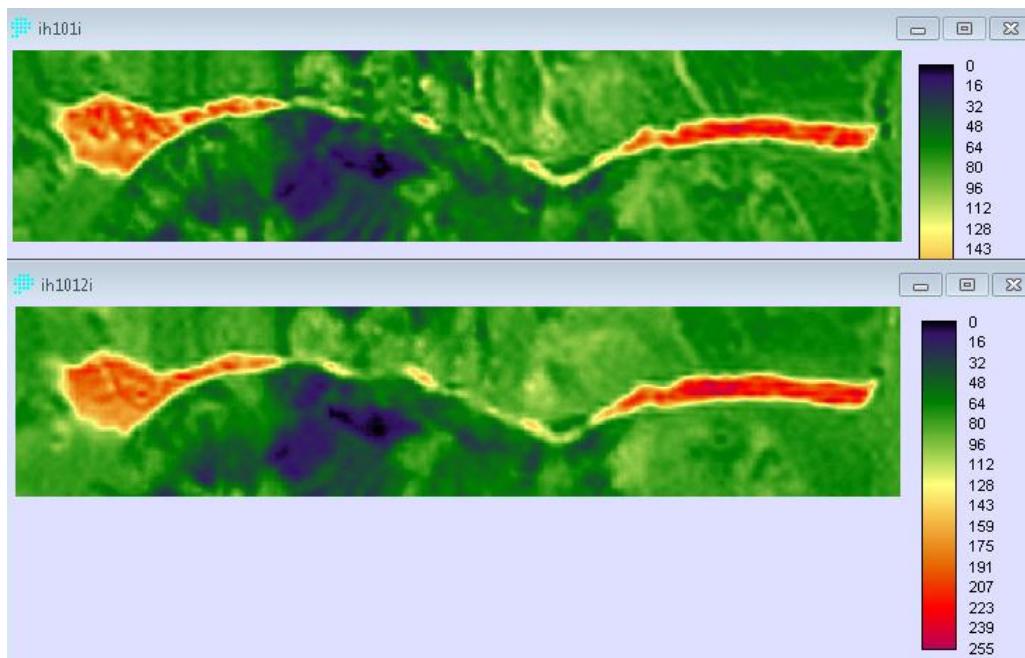
Figura N° 37. Zona 1. IHUMV año 2001 y 2012.

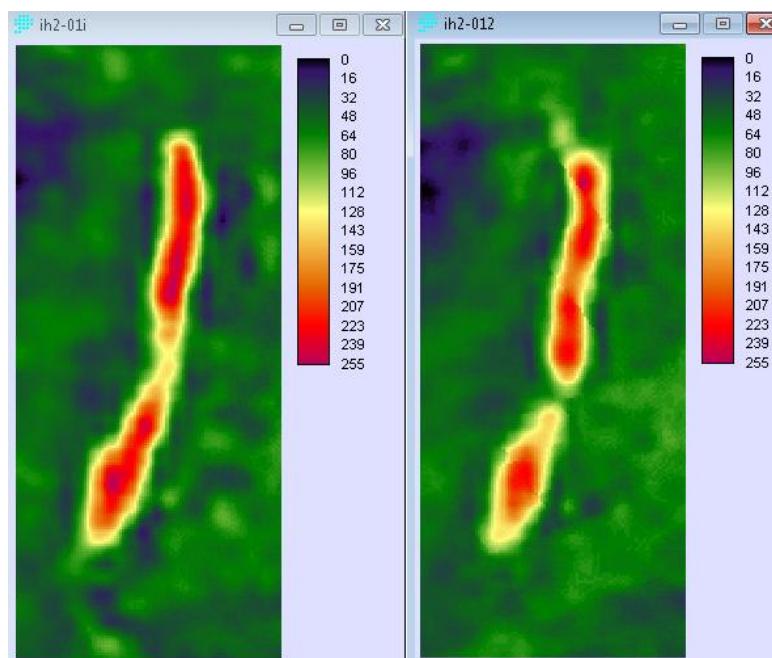
Figura N° 38. Zona 2. IHUMV año 2001 y 2012.

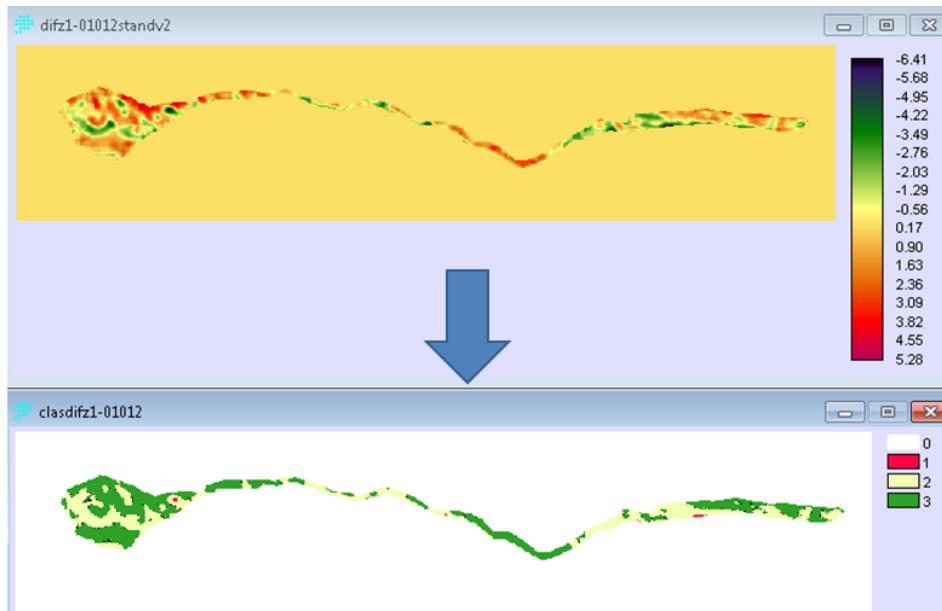
Figura N° 39. Zona 1. Diferencias estandarizadas de IHUMV entre el año 2001 y 2012.

Al aplicar las diferencias estandarizadas entre ambos años se obtiene como resultado los datos de la Figuras N° 39 y 40.

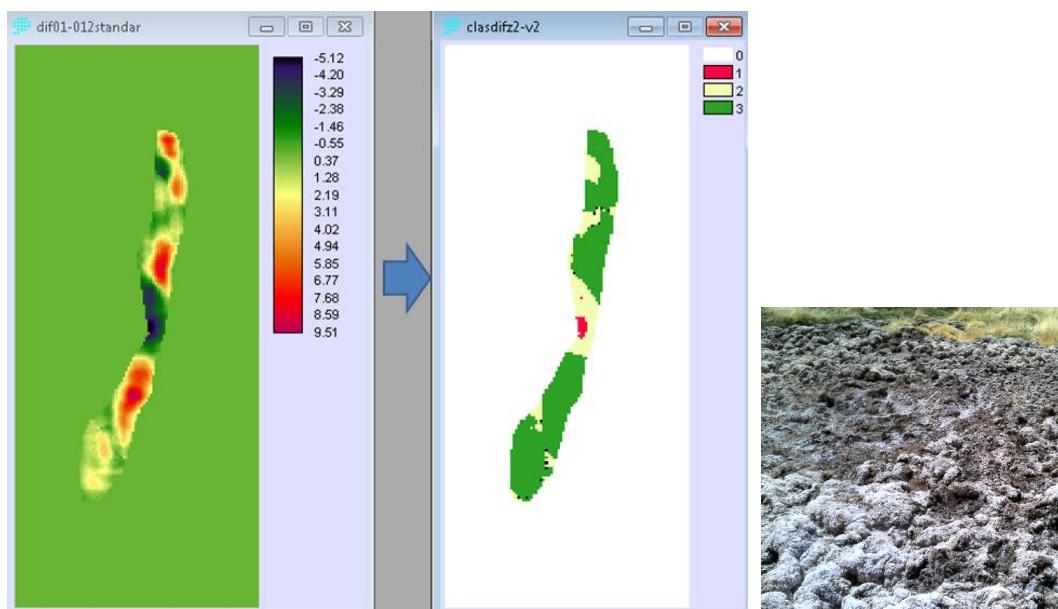
Figura N° 40. Zona 2. Diferencias estandarizadas de IHUMV entre el año 2001 y 2012.

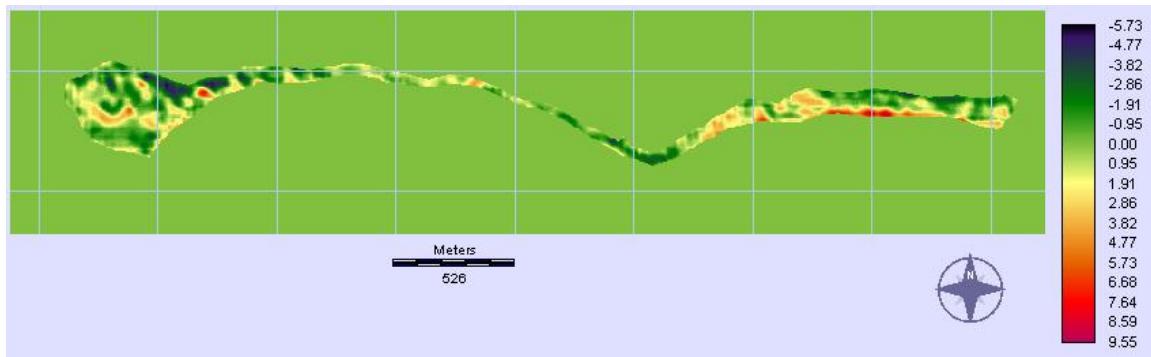
Figura N° 41. Índice de decremento temporal (2001-2013) de la Zona 1 del humedal.

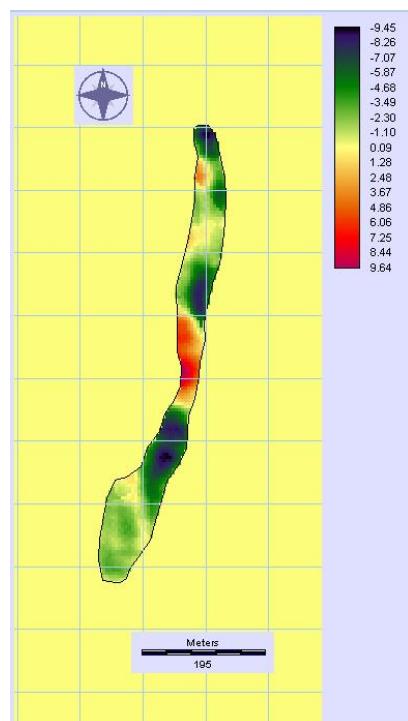
Figura N° 42. Índice de decremento temporal (2001-2013) de la Zona 2 del humedal.

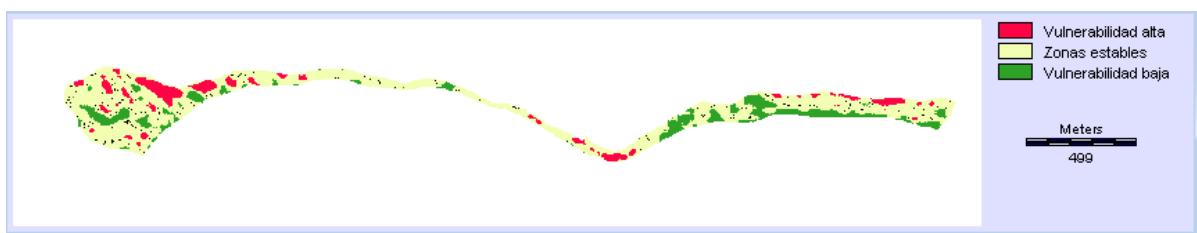
Figura N° 43. En rojo las superficies actuales de mayor vulnerabilidad en la Zona 1 del humedal. En color verde las zonas con baja vulnerabilidad y en amarillo las zonas estables.

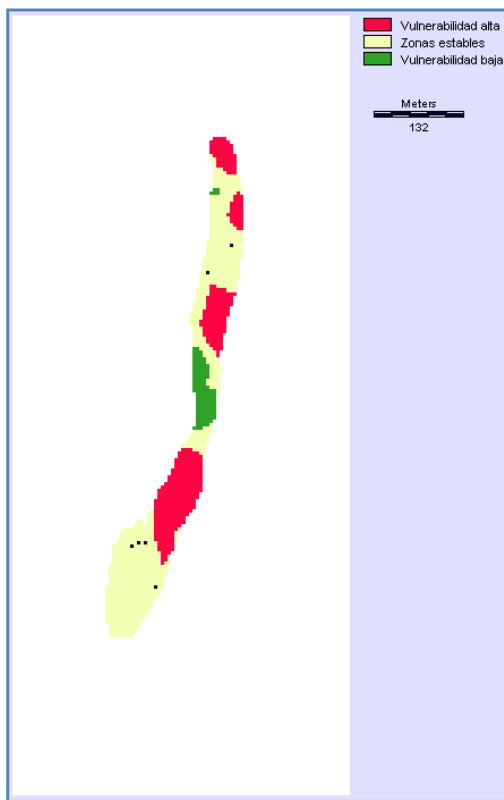
Figura N° 44. En rojo las superficies actuales de mayor vulnerabilidad en la Zona 2 del humedal.

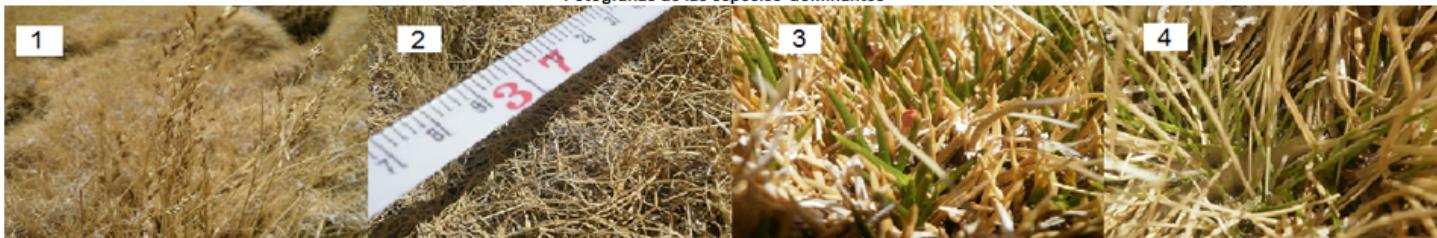
FICHA TERRENO					
Nombre Pajonal/bofedal:	Pajonal hídrico salino				
Visitado por:	RC-CV	Coordenadas			
Fecha:	12-11-2014	Este	494159	494175	
Nombre del sector o lugar:	Humedal Quebrada Villalobos	Norte	6988374	6988422	
Nº Polígono:	A2-5	Altitud	4135	4131	
Ocurrencia de agua:	Espejos de agua intermitentes				
Características Vegetacionales					
Formación vegetacional	Especies dominantes	Tipo	Altura	Cobertura	Fotografía
H6	<i>Deyeuxia eminens</i>	Herbáceo	5-25cm	77%	1
H3	<i>Deyeuxia curvula</i>	Herbáceo	<5cm	13%	2
H1	<i>Oxycloe andina</i>	Herbáceo	<5cm	2%	3
H1	<i>Carex gayana</i>	Herbáceo	<5cm	2%	4
% de materia seca (rastrojo):	2%	Nº Fotografía:	6 al 20		
Especies acompañantes					
<i>Festuca deserticola</i>					
Características de Suelo					
Formación	Tipo	Color		Pendiente	
% suelo desnudo:	0%	amarillo-dorado piedras		4%	0%
Observaciones					
Pastizal en buenas condiciones, con presencia de sal en la superficie de todo el sector.

Características Antrópicas					
Uso: Camino por el borde del humedal					
Fotografías de las especies dominantes

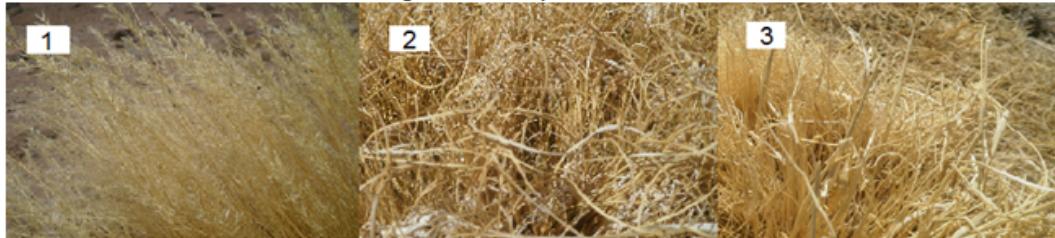
FICHA TERRENO						
Nombre Pajonal/bofedal:	Pajonal hídrico salino					
Visitado por:	RC-CV					
Fecha:	12-11-2014					
Nombre del sector o lugar:	Humedal Quebrada Villalobos					
Nº Polígono:	A2-1					
Ocurrencia de agua:	Presencia de espejos de agua					
Características Vegetacionales						
Formación vegetacional	Especies dominantes	Type	Altura	Cobertura	Fotografía	
H5	<i>Deyeuxia velutina</i>	Herbáceo	5-25cm	56%	1	
H1	<i>Deyeuxia curvula</i>	Herbáceo	<5cm	2%	2	
H1	<i>Festuca deserticola</i>	Herbáceo	5-25cm	2%	3	
% de materia seca (rastrojo):	25 a 30%	Nº Fotografía:	30 al 52			
Especies acompañantes						
<i>Festuca deserticola</i>						
Características de Suelo						
Formación	Type	Color		Pendiente		
% suelo desnudo:	2%	amarillo-dorado		7%		
Observaciones						
Pradera bastante ramoneada con alrededor del 12% del sector cubierto por sales. Destacan algunas zonas con acumulación de materia orgánica. Presencia de huesos de guanaco.

Características Antrópicas						
Uso: Borde del camino a 6m de distancia.						
Fotografías de las especies dominantes

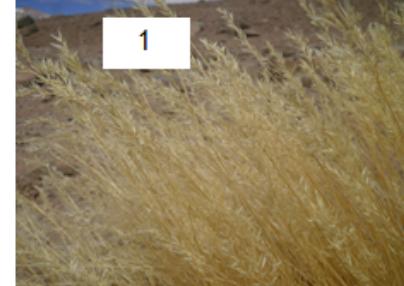
FICHA TERRENO					
Nombre Pajonal/bofedal:	Pajonal hídrico salino				
Visitado por:	RC-CV				
Fecha:	13-11-2014	Coordenadas			
Nombre del sector o lugar:	Humedal Quebrada Villalobos		Este	494846	494799
Nº Polígono:	1-8		Norte	6990661	6990658
Ocurrencia de agua:	No se observan espejos de agua superficial (ni esteros)				
Características Vegetacionales					
Formación vegetacional H1	Especies dominantes	Type	Altura	Cobertura	Fotografía
	<i>Deyeuxia velutina</i>	Herbáceo	<5cm	5%	1
% de materia seca (rastrojo):	1 al 2%	Nº Fotografía:	53 al 57		
Especies acompañantes					
<i>Baccharis acaulis, Nastanthus</i> (coliflor de la cordillera)					
Características de Suelo					
Formación	Tipo	Color		Pendiente	
		amarillo-blanco (sal)		2%	
% suelo desnudo:	47 a 90%	piedras	0 %	materia org.	2%
Observaciones					
Parcela degradada, con evidencia de ramoneo y vegetación bastante seca. Se aprecia en el sector afloramientos salinos (alrededor del 47%). No hay presencia de fecas.

Características Antrópicas					
Uso: Borde del camino a 15m de distancia.					
Fotografías de las especies dominantes

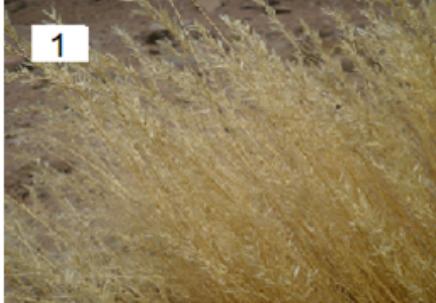
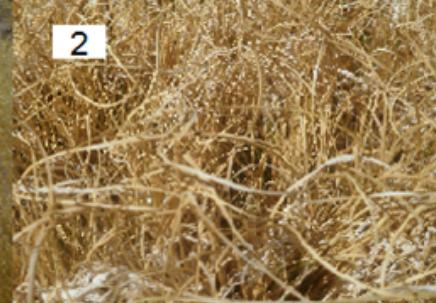
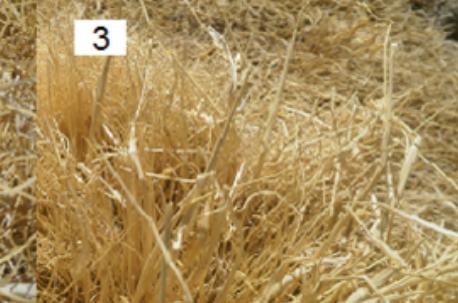
FICHA TERRENO								
Nombre Pajonal/bosque seco:	Pajonal hídrico salino							
Visitado por:	RC-CV							
Fecha:	13-11-2014							
Nombre del sector o lugar:	Humedal Quebrada Villalobos							
Nº Polígono:	1-5							
Ocurrencia de agua:	Presencia de espejos de agua congelados							
Características Vegetacionales								
Formación vegetacional H6 H3 H1	Especies dominantes	Tipo	Altura	Cobertura	Fotografía			
	<i>Deyeuxia velutina</i>	Herbáceo	5-25cm	75%	1			
	<i>Deyeuxia curvula</i>	Herbáceo	<5cm	23%	2			
	<i>Festuca deserticola</i>	Herbáceo	5-25cm	2%	3			
% de materia seca (rastrojo):	0%	Nº Fotografía:			58 al 72			
Especies acompañantes								
<i>Oxychloe andina, Nastanthus</i> (coliflor de la cordillera)								
Características de Suelo								
Formación	Tipo	Color amarillo-dorado		Pendiente	7%			
% suelo desnudo:	0%	piedras	0 %	materia org.	0%			
Observaciones								
Pradera en buen estado con <i>Oxychloe andina</i> acompañando en color amarillo (spp. secas)

Características Antrópicas								
Uso: Camino al borde de la parcela (a una distancia de 9m)								
Fotografías de las especies dominantes

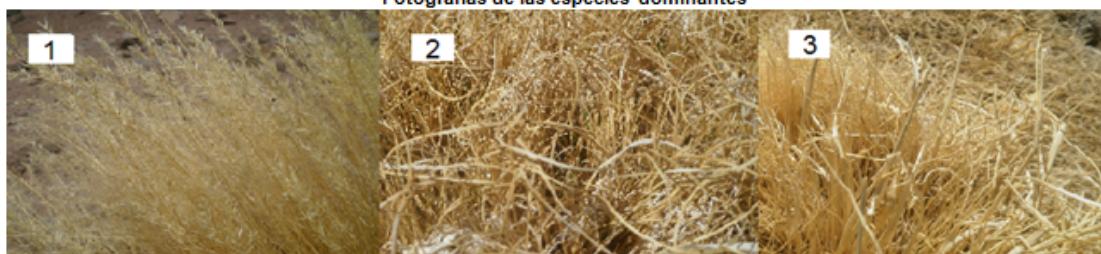
FICHA TERRENO									
Nombre Pajonal/bofedal:	Pajonal hídrico salino								
Visitado por:	RC-CV				Coordenadas				
Fecha:	13-11-2014		Este	494788	494742				
Nombre del sector o lugar:	Humedal Quebrada Villalobos		Norte	6990752	6990731				
Nº Polígono:	1-6		Altitud	4099	4100				
Ocurrencia de agua:	No se observa agua superficial								
Características Vegetacionales									
Formación vegetacional	Especies dominantes		Tipo	Altura	Cobertura				
	<i>Deyeuxia velutina</i>		Herbáceo	5-25cm	11%				
H3	<i>Deyeuxia curvula</i>		Herbáceo	<5cm	33%				
H4	<i>Festuca deserticola</i>		Herbáceo	5-25cm	2%				
H1									
% de materia seca (rastrojo):	16 a 23%		Nº Fotografía:	72 al 81					
Especies acompañantes									
<i>Festuca deserticola</i>									
Características de Suelo									
Formación	Tipo		Color amarillo-blanco (sales)		Pendiente				
	7%		piedras		0 %				
% suelo desnudo:			materia org.		1%				
Observaciones

Se observa la parcela ramoneada y con vegetación ya seca. Esta zona corresponde al área de transición entre la zona abierta o degradada con el pajonal menos intervenido (zona intermedia). Alto porcentaje de afloramientos salinos (alrededor de un 25 a 40%). Presencia de fecas (al parecer de zorro).									
Características Antrópicas									
Uso: Camino al borde de la parcela (a una distancia de 9m)									
Fotografías de las especies dominantes

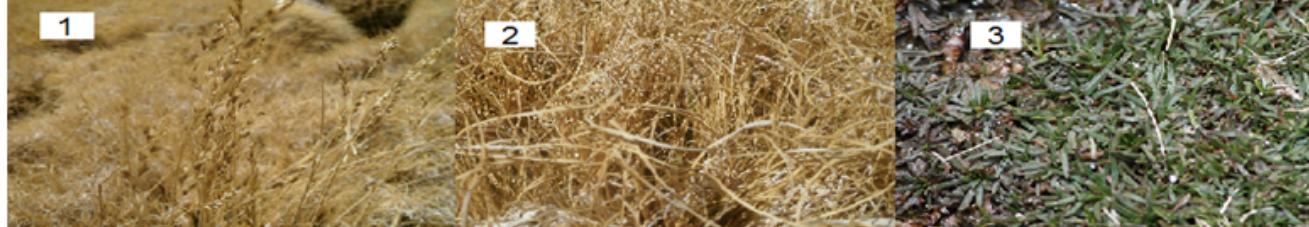
FICHA TERRENO					
Nombre Pajonal/bofedal:	Pajonal hídrico salino				
Visitado por:	RC-CV	Coordenadas			
Fecha:	13-11-2014	Este	494851	494804	
Nombre del sector o lugar:	Humedal Quebrada Villalobos	Norte	6991033	6991047	
Nº Polígono:	1-9	Altitud	4102	4104	
Ocurrencia de agua:	Espejos/ojos de agua superficial congelados.				
Características Vegetacionales					
Formación vegetacional H3	Especies dominantes	Type	Altura	Cobertura	Fotografía
	<i>Deyeuxia eminens</i>	Herbáceo	5-25cm	17%	1
	<i>Deyeuxia curvula</i>	Herbáceo	<5cm	52%	2
H5	<i>Baccharis acaulis</i>	Herbáceo	<5cm	6%	3
H2					
% de materia seca (rastrojo):	19%	Nº Fotografía:	82 al 104		
Especies acompañantes					
<i>Festuca deserticola, Carex gayana, Patosia clandestina</i>					
Características de Suelo					
Formación	Type	Color		Pendiente	
		amarillo-dorado/verde		2%	
% suelo desnudo:	7%	piedras	0 %	materia org.	2%
Observaciones					
Se observan en la parcela afloramientos salinos (alrededor de un 6%). Gran cantidad de fecas (crotines de guanacos y al parecer también fecas de zorros).

Características Antrópicas					
Uso:					
Fotografías de las especies dominantes

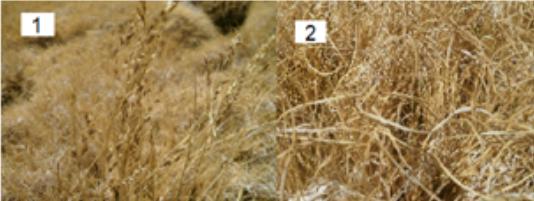
FICHA TERRENO									
Nombre Pajonal/bofedal:	Pajonal hídrico salino								
Visitado por:	RC-CV				Coordenadas				
Fecha:	13-11-2014				Este 495615 495615				
Nombre del sector o lugar:	Humedal Quebrada Villalobos				Norte 6991020 6990969				
Nº Polígono:	1-10				Altitud 4099				
Ocurrencia de agua:	Esteros y espejos de agua superficial (con vegetación acuática)								
Características Vegetacionales									
Formación vegetacional	Especies dominantes	Tipo	Altura	Cobertura	Fotografía				
H5	<i>Deyeuxia eminens</i>	Herbáceo	5-25cm	53%	1				
H3	<i>Deyeuxia curvula</i>	Herbáceo	<5cm	21%	2				
H1	<i>Deyeuxia velutina</i>	Herbáceo	5-25cm	4%	3				
H2	<i>Festuca deserticola</i>	Herbáceo	5-25cm	7%	4				
H1	<i>Arenaria rivularis</i>	Herbáceo	<5cm	4%	5				
% de materia seca (rastrojo):	4%	Nº Fotografía:		105 al 131					
Especies acompañantes									
<i>Oxychloe andina</i> , musgo									
Características de Suelo

Formación	Tipo	Color amarillo-dorado/verde		Pendiente					
% suelo desnudo:	0%	piedras	0 %	materia org.	0%				
Observaciones									
Pradera con vegetación seca y evidencia de ramoneo, probablemente por guanacos (se infiere a partir de la gran cantidad de crotines o fecas). Se observa alrededor de un 6% de afloramientos salinos. El ancho del humedal en este sector supera por poco el tamaño de la huinchá (aproximadamente 52m).									
Características Antrópicas									
Uso: Presencia de camino a 2m. <del>del</del> del humedal.									
Fotografías de las especies dominantes

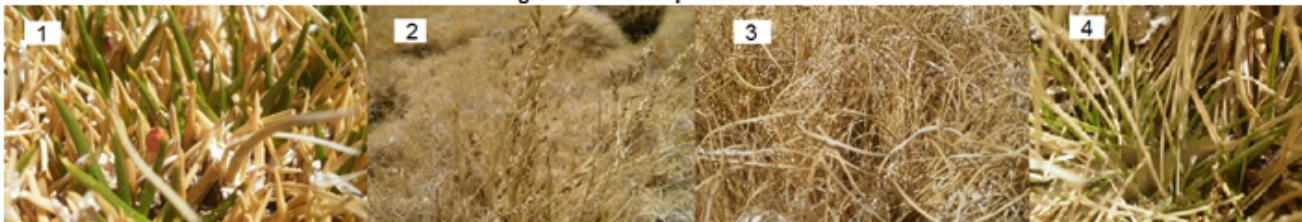
FICHA TERRENO						
Nombre Pajonal/bofedal:	Bofedal					
Visitado por:	RC-CV					
Fecha:	13-11-2014					
Nombre del sector o lugar:	Humedal Quebrada Villalobos					
Nº Polígono:	1-11					
Ocurrencia de agua:	Espejos de agua superficial					
Características Vegetacionales						
Formación vegetacional H4 H3 H3 H1	Especies dominantes	Type	Altura	Cobertura	Fotografía	
	<i>Oxychloe andina</i>	Herbáceo	<5cm	42%	1	
	<i>Deyeuxia eminens</i>	Herbáceo	5-25cm	24%	2	
	<i>Deyeuxia curvula</i>	Herbáceo	<5cm	10%	3	
	<i>Carex gayana</i>	Herbáceo	<5cm	3%	4	
% de materia seca (rastrojo):	2 a 3%	Nº Fotografía:	132 al 147			
Especies acompañantes <i>Patosia clandestina, Carex gayana</i>						
Características de Suelo						
Formación	Type	Color verde-amarillo		Pendiente 9%		
% suelo desnudo:	1%	piedras		0 %	materia org.	6%
Observaciones						
Bofedal con alto porcentaje de cojines de <i>Oxychloe andina</i> inmersos en una matriz abundante de agua. El bajo porcentaje de pradera presente en la matriz (parches) se encuentran con evidencia de ramoneo. Presencia de guanaco <i>in situ</i> , debido a defecaderos a metros de la parcela (guanera con alto porcentaje de crotin). Afloramientos salinos en bajo porcentaje (alrededor de un 5%).

Características Antrópicas						
Uso: Presencia de camino a 20m. del humedal.						
Fotografías de las especies dominantes

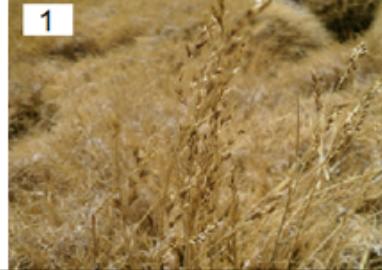
FICHA TERRENO					
Nombre Pajonal/bofedal:	Pajonal hídrico salino				
Visitado por:	RC-CV	Coordenadas			
Fecha:	13-11-2014	Este	497473	497465	
Nombre del sector o lugar:	Humedal Quebrada Villalobos	Norte	6990805	6990828	
Nº Polígono:	1-2	Altitud	4034	4043	
Ocurrencia de agua:	Espejos de agua superficial				
Características Vegetacionales					
Formación vegetacional H6 H2	Especies dominantes	Tipo	Altura	Cobertura	Fotografía
	<i>Deyeuxia eminens</i>	Herbáceo	5-25cm	81%	1
	<i>Deyeuxia velutina</i>	Herbáceo	5-25cm	7%	2
% de materia seca (rastrojo):	—	Nº Fotografía:	148 al 159		
Especies acompañantes					
<i>Deyeuxia velutina</i>					
Características de Suelo					
Formación	Tipo	Color verde-amarillo dorado	Pendiente 9%		
% suelo desnudo:	—	piedras	0 %	materia org.	—
Observaciones					
Transecto de 25m, debido al aumento del caudal hacia la zona centro del humedal lo que no permite el acceso caminando. Corral (y al parecer pozo) a metros de la parcela.

Características Antrópicas					
Uso: el humedal está en contacto directo con el camino. Sobre este mismo, y parte del humedal se evidencia la instalación de un sistema de extracción de agua, debido a la presencia de mangueras y tubos de PVC (bajo y sobre sectores de la unidad).					
Fotografías de las especies dominantes
