Ref.: Denuncia contra Minera Candelaria.
Tierra Amarilla 03.01.2014
complementada 14.01.2014.

INFORME CATASTRO VIVIENDAS

El presente Informe, da cuenta del Catastro realizado por la Ilustre Municipalidad de Tierra Amarilla a viviendas de la comuna de diferentes sectores representativos y juntas de vecinos con el fin de conocer el estado de las construcciones de familias que declaran la existencia de algún tipo de daño en aspectos constructivos de sus viviendas.

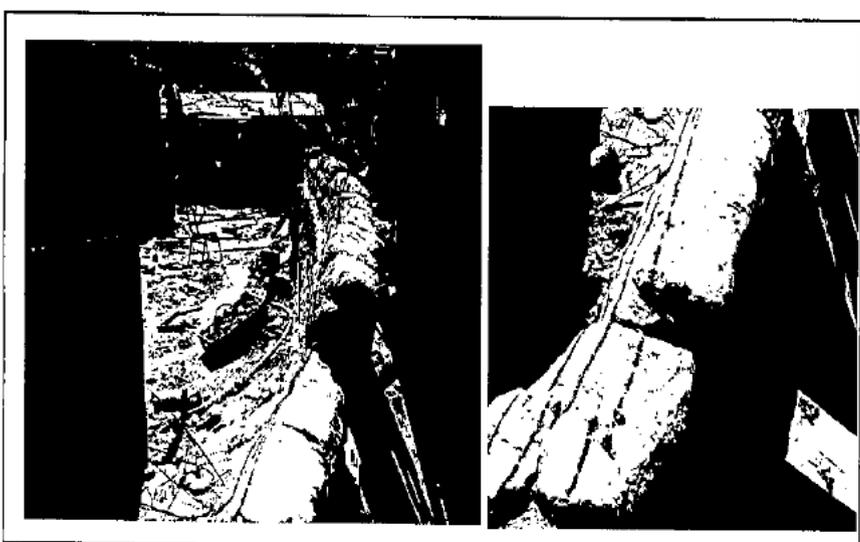
Municipalidad de Tierra Amarilla Dirección de Obras	INFORME DAÑOS	N°	52
		FECHA	23/01/2014

FALLA O DAÑO
	FALLA EN VIGAS CON PÉRDIDA DE INTEGRIDAD ESTRUCTURAL DEL ELEMENTO
	FALLA EN PILARES CON PÉRDIDA DE INTEGRIDAD ESTRUCTURAL DEL ELEMENTO
	FALLA EN MUROS CON PÉRDIDA DE INTEGRIDAD ESTRUCTURAL DEL ELEMENTO
	DESAPLOMES DE ELEMENTOS ESTRUCTURALES
	FALLAS EN RADIERES, LOSAS O ENVIGADOS
	FALLAS EN FUNDACIONES
	ASENTAMIENTO O DESLIZAMIENTO DE TERRENO
	FALLAS EN ESTRUCTURA DE TECHUMBRE
	DAÑOS EN REVESTIMIENTOS (PISOS, MUROS, CIELOS)
	DAÑOS EN ELEMENTOS NO ESTRUCTURALES (TABIQUES)
X	DAÑOS EN CIERROS PERIMETRALES
X	FALLAS EN TERRAPLENES O MUROS DE CONTENCIÓN
	OTROS (OBSERVACIONES)
muro divisorio

DAÑO ESTRUCTURAL	X	DAÑO SUPERFICIAL
--	------------------	---	------------------

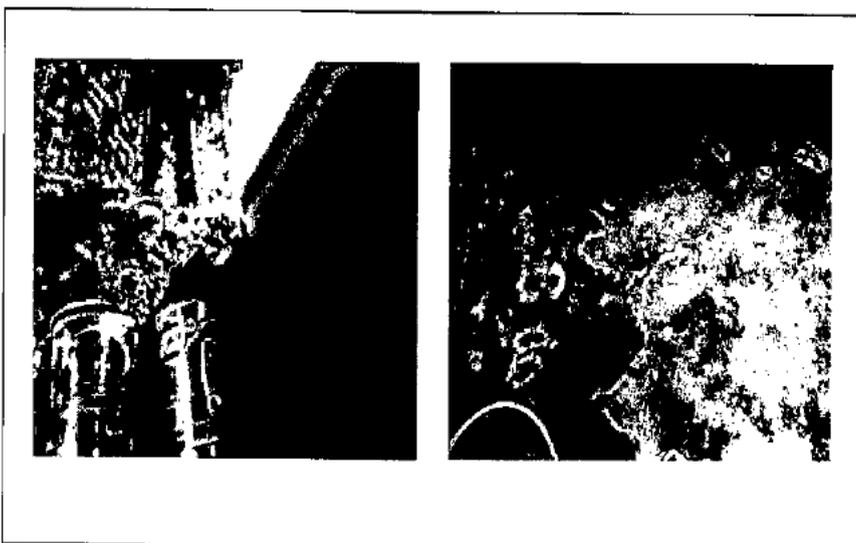
Municipalidad de Tierra Amarilla Dirección de Obras	INFORME DAÑOS	N°	67
		FECHA	03/02/2014

FALLA O DAÑO
	FALLA EN VIGAS CON PÉRDIDA DE INTEGRIDAD ESTRUCTURAL DEL ELEMENTO
	FALLA EN PILARES CON PÉRDIDA DE INTEGRIDAD ESTRUCTURAL DEL ELEMENTO
	FALLA EN MUROS CON PÉRDIDA DE INTEGRIDAD ESTRUCTURAL DEL ELEMENTO
	DESAPLONES DE ELEMENTOS ESTRUCTURALES
X	FALLAS EN RADIERES, LOSAS O ENVIGADOS
	FALLAS EN FUNDACIONES
	ASENTAMIENTO O DESLIZAMIENTO DE TERRENO
	FALLAS EN ESTRUCTURA DE TECHUMBRE
	DAÑOS EN REVESTIMIENTOS (PISOS, MUROS, CIELOS)
	DAÑOS EN ELEMENTOS NO ESTRUCTURALES (TABIQUES)
	DAÑOS EN CIERROS PERIMETRALES
	FALLAS EN TERRAPLENES O MUROS DE CONTENCIÓN
	OTROS (OBSERVACIONES)
RADIER PRESENTA PROBLEMAS DE AGRIETAMIENTO

DAÑO ESTRUCTURAL	X	DAÑO SUPERFICIAL
--	------------------	---	------------------

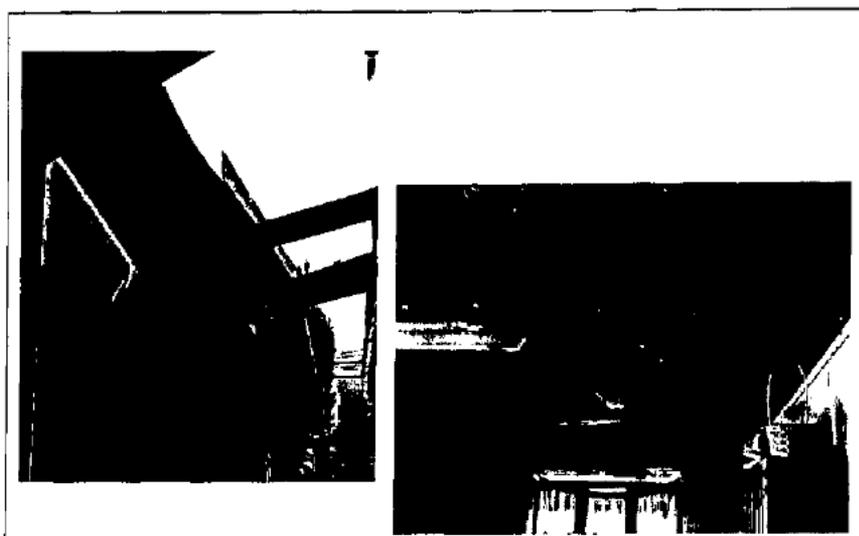
Municipalidad de Tierra Amarilla Dirección de Obras	INFORME DAÑOS	N°	56
		FECHA	23/01/2014

FALLA O DAÑO
	FALLA EN VIGAS CON PÉRDIDA DE INTEGRIDAD ESTRUCTURAL DEL ELEMENTO
	FALLA EN PILARES CON PÉRDIDA DE INTEGRIDAD ESTRUCTURAL DEL ELEMENTO
X	FALLA EN MUROS CON PÉRDIDA DE INTEGRIDAD ESTRUCTURAL DEL ELEMENTO
	DESAPLONES DE ELEMENTOS ESTRUCTURALES
	FALLAS EN RADIERES, LOSAS O ENVIGADOS
	FALLAS EN FUNDACIONES
	ASENTAMIENTO O DESLIZAMIENTO DE TERRENO
X	FALLAS EN ESTRUCTURA DE TECHUMBRE
	DAÑOS EN REVESTIMIENTOS (PISOS, MUROS, CIELOS)
	DAÑOS EN ELEMENTOS NO ESTRUCTURALES (TABICUES)
	DAÑOS EN CIERROS PERIMETRALES
	FALLAS EN TERRAPLENES O MUROS DE CONTENCIÓN
	OTROS (OBSERVACIONES)

DAÑO ESTRUCTURAL	X	DAÑO SUPERFICIAL
------------------	---	------------------

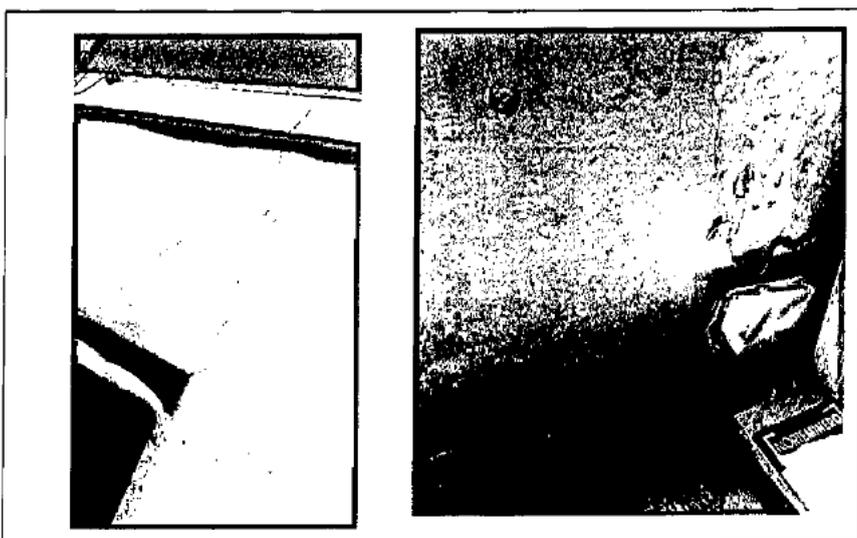
Municipalidad de Tierra Amarilla Dirección de Obras	INFORME DAÑOS	N°	65
		FECHA	23/01/2014

FALLA O DAÑO
X	FALLA EN VIGAS CON PÉRDIDA DE INTEGRIDAD ESTRUCTURAL DEL ELEMENTO
X	FALLA EN PILARES CON PÉRDIDA DE INTEGRIDAD ESTRUCTURAL DEL ELEMENTO
X	FALLA EN MUROS CON PÉRDIDA DE INTEGRIDAD ESTRUCTURAL DEL ELEMENTO
X	DESAPLOMES DE ELEMENTOS ESTRUCTURALES
X	FALLAS EN RADIERES, LOSAS O ENVIGADOS
X	FALLAS EN FUNDACIONES
X	ASENTAMIENTO O DESLIZAMIENTO DE TERRENO
X	FALLAS EN ESTRUCTURA DE TECHUMBRE
X	DAÑOS EN REVESTIMIENTOS (PISOS, MUROS, CIELOS)
X	DAÑOS EN ELEMENTOS NO ESTRUCTURALES (TABIQUES)
	DAÑOS EN CIERROS PERIMETRALES
	FALLAS EN TERRAPLENES O MUROS DE CONTENCIÓN
	OTROS (OBSERVACIONES)
GRIETAS PROFUNDAS Y DINTEL A PUNTO DE CAER

X	DAÑO ESTRUCTURAL		DAÑO SUPERFICIAL
---	------------------	--	------------------

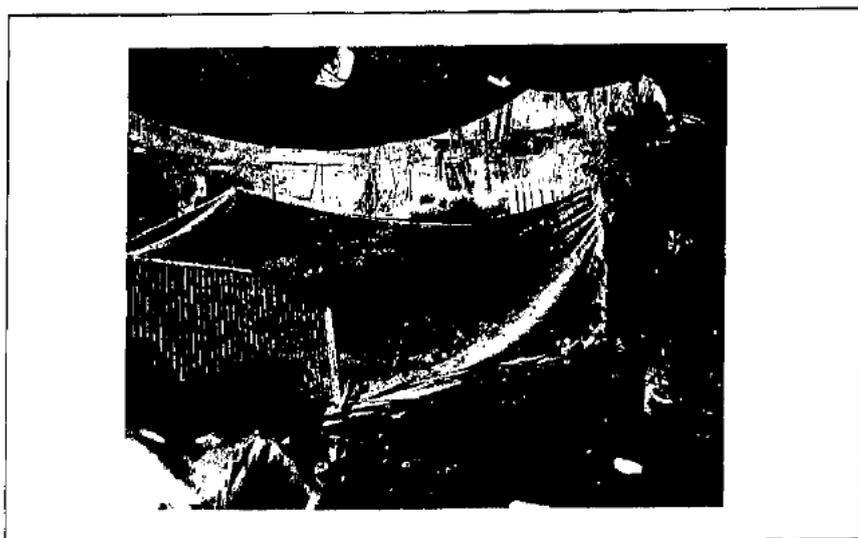
Municipalidad de Tierra Amarilla Dirección de Obras	INFORME DAÑOS	N°	70
		FECHA	23/01/2014

FALLA O DAÑO
	FALLA EN VIGAS CON PÉRDIDA DE INTEGRIDAD ESTRUCTURAL DEL ELEMENTO
	FALLA EN PILARES CON PÉRDIDA DE INTEGRIDAD ESTRUCTURAL DEL ELEMENTO
	FALLA EN MUROS CON PÉRDIDA DE INTEGRIDAD ESTRUCTURAL DEL ELEMENTO
	DESAPLONES DE ELEMENTOS ESTRUCTURALES
	FALLAS EN RADIERES, LOSAS O ENVIGADOS
	FALLAS EN FUNDACIONES
	ASENTAMIENTO O DESLIZAMIENTO DE TERRENO
	FALLAS EN ESTRUCTURA DE TECHUMBRE
	DAÑOS EN REVESTIMIENTOS (PISOS, MUROS, CIELOS)
	DAÑOS EN ELEMENTOS NO ESTRUCTURALES (TABIQUES)
X	DAÑOS EN CIERROS PERIMETRALES
	FALLAS EN TERRAPLENES O MUROS DE CONTENCIÓN
	OTROS (OBSERVACIONES)

X	DAÑO ESTRUCTURAL	DAÑO SUPERFICIAL
---	------------------	------------------

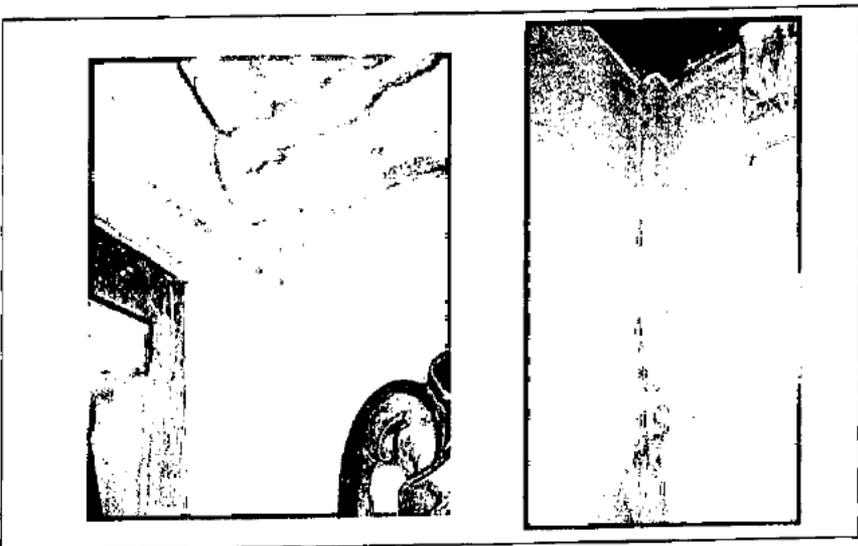
Municipalidad de Tierra Amarilla Dirección de Obras	INFORME DAÑOS	N°	73
		FECHA	23/01/2014

FALLA O DAÑO
	FALLA EN VIGAS CON PÉRDIDA DE INTEGRIDAD ESTRUCTURAL DEL ELEMENTO
	FALLA EN PILARES CON PÉRDIDA DE INTEGRIDAD ESTRUCTURAL DEL ELEMENTO
	FALLA EN MUROS CON PÉRDIDA DE INTEGRIDAD ESTRUCTURAL DEL ELEMENTO
	DESAPLOMES DE ELEMENTOS ESTRUCTURALES
X	FALLAS EN RADIERES, LOSAS O ENVIGADOS
	FALLAS EN FUNDACIONES
	ASENTAMIENTO O DESLIZAMIENTO DE TERRENO
	FALLAS EN ESTRUCTURA DE TECHUMBRE
	DAÑOS EN REVESTIMIENTOS (PISOS, MUROS, CIELOS)
X	DAÑOS EN ELEMENTOS NO ESTRUCTURALES (TABIQUES)
	DAÑOS EN CIERROS PERIMETRALES
	FALLAS EN TERRAPLENES O MUROS DE CONTENCIÓN
	OTROS (OBSERVACIONES)
EL ENBOQUILLADO DE LA CASETA SANITARIA SE HA CAIDO EN JUNTAS DE PANDERETAS Y JUNTAS DE MURO CON PILAR.

DAÑO ESTRUCTURAL	X	DAÑO SUPERFICIAL
------------------	---	------------------

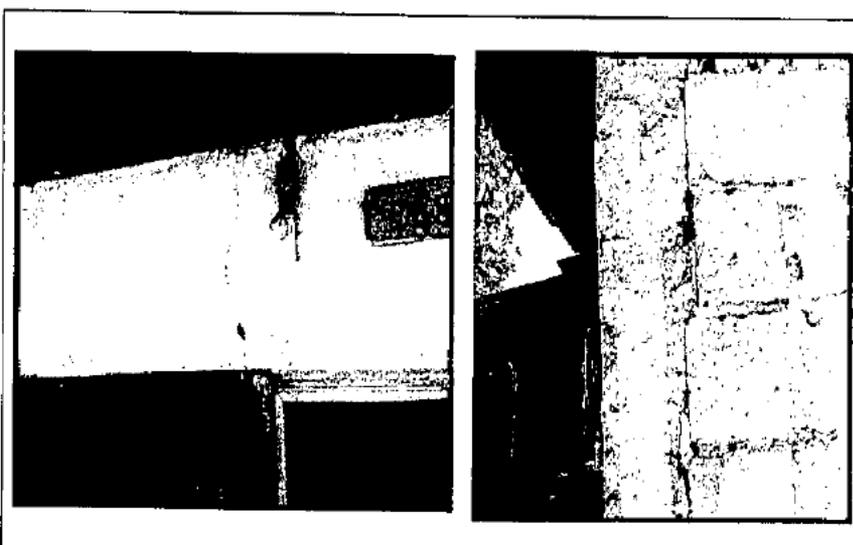
5. IMAGENES

FALLA O DAÑO
	FALLA EN VIGAS CON PÉRDIDA DE INTEGRIDAD ESTRUCTURAL DEL ELEMENTO
	FALLA EN PILARES CON PÉRDIDA DE INTEGRIDAD ESTRUCTURAL DEL ELEMENTO
X	FALLA EN MUROS CON PÉRDIDA DE INTEGRIDAD ESTRUCTURAL DEL ELEMENTO
	DESAPLOMES DE ELEMENTOS ESTRUCTURALES
	FALLAS EN RADIERES, LOSAS O ENVIGADOS
	FALLAS EN FUNDACIONES
	ASENTAMIENTO O DESLIZAMIENTO DE TERRENO
X	FALLAS EN ESTRUCTURA DE TECHUMBRE
	DAÑOS EN REVESTIMIENTOS (PISOS, MUROS, CIELOS)
	DAÑOS EN ELEMENTOS NO ESTRUCTURALES (TABIQUES)
	DAÑOS EN CIERROS PERIMETRALES
	FALLAS EN TERRAPLENES O MUROS DE CONTENCIÓN
	OTROS (OBSERVACIONES)
muros/piso

DAÑO ESTRUCTURAL	X	DAÑO SUPERFICIAL
------------------	---	------------------

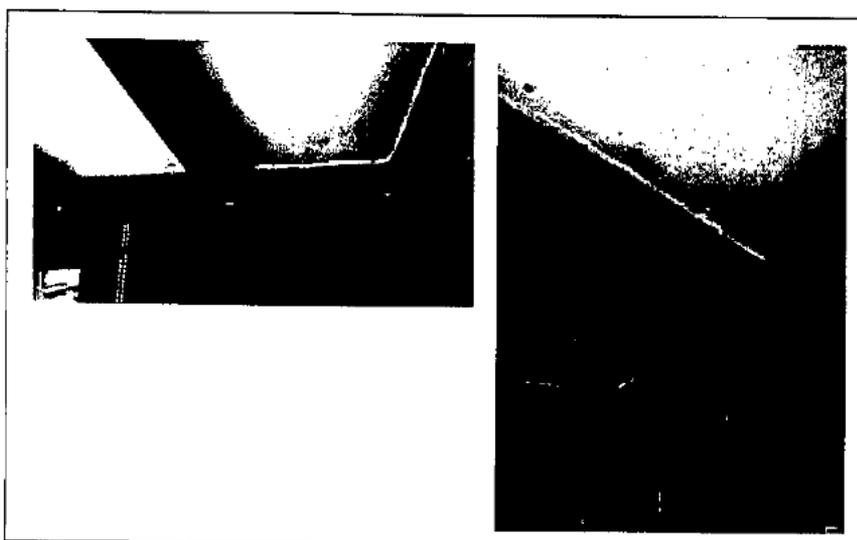
5. IMAGENES

FALLA O DAÑO
	FALLA EN VIGAS CON PÉRDIDA DE INTEGRIDAD ESTRUCTURAL DEL ELEMENTO
	FALLA EN PILARES CON PÉRDIDA DE INTEGRIDAD ESTRUCTURAL DEL ELEMENTO
X	FALLA EN MUROS CON PÉRDIDA DE INTEGRIDAD ESTRUCTURAL DEL ELEMENTO
	DESAPLONES DE ELEMENTOS ESTRUCTURALES
	FALLAS EN RADIERES, LOSAS O ENVIGADOS
	FALLAS EN FUNDACIONES
	ASENTAMIENTO O DESLIZAMIENTO DE TERRENO
X	FALLAS EN ESTRUCTURA DE TECHUMBRE
	DAÑOS EN REVESTIMIENTOS (PISOS, MUROS, CIELOS)
	DAÑOS EN ELEMENTOS NO ESTRUCTURALES (TABIQUES)
	DAÑOS EN CIERROS PERIMETRALES
	FALLAS EN TERRAPLENES O MUROS DE CONTENCIÓN
	OTROS (OBSERVACIONES)
muros/piso

DAÑO ESTRUCTURAL	X	DAÑO SUPERFICIAL
--	------------------	---	------------------

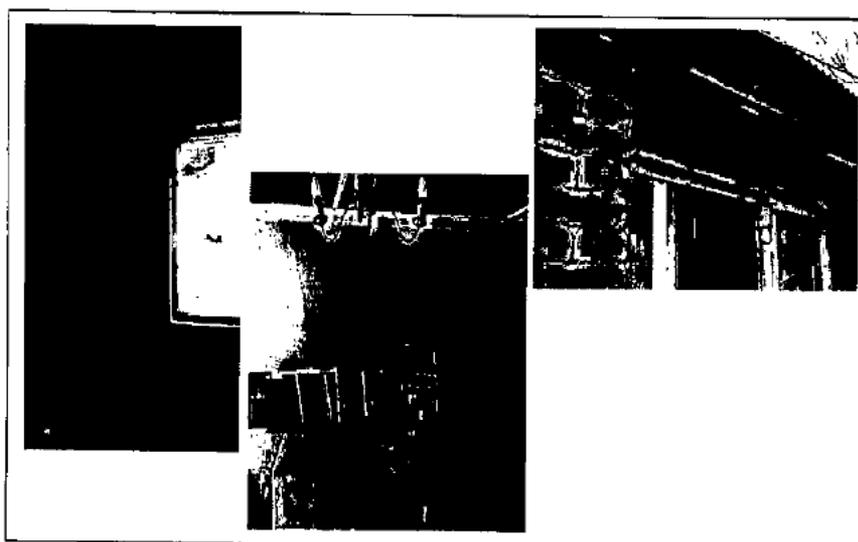
5. IMAGENES

FALLA O DAÑO
	FALLA EN VIGAS CON PÉRDIDA DE INTEGRIDAD ESTRUCTURAL DEL ELEMENTO
	FALLA EN PILARES CON PÉRDIDA DE INTEGRIDAD ESTRUCTURAL DEL ELEMENTO
X	FALLA EN MUROS CON PÉRDIDA DE INTEGRIDAD ESTRUCTURAL DEL ELEMENTO
	DESAPLONES DE ELEMENTOS ESTRUCTURALES
	FALLAS EN RADIERES, LOSAS O ENVIGADOS
	FALLAS EN FUNDACIONES
	ASENTAMIENTO O DESLIZAMIENTO DE TERRENO
X	FALLAS EN ESTRUCTURA DE TECHUMBRE
	DAÑOS EN REVESTIMIENTOS (PISOS, MUROS, CIELOS)
	DAÑOS EN ELEMENTOS NO ESTRUCTURALES (TABIQUES)
	DAÑOS EN CIERROS PERIMETRALES
	FALLAS EN TERRAPLENES O MUROS DE CONTENCIÓN
	OTROS (OBSERVACIONES)
MUROS

DAÑO ESTRUCTURAL	X	DAÑO SUPERFICIAL
--	------------------	---	------------------

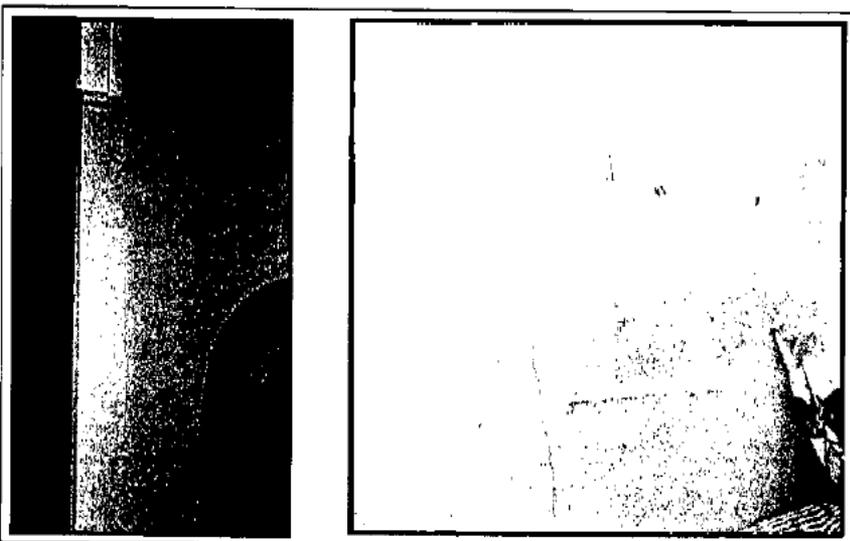
5. IMAGENES

FALLA O DAÑO
	FALLA EN VIGAS CON PÉRDIDA DE INTEGRIDAD ESTRUCTURAL DEL ELEMENTO
	FALLA EN PILARES CON PÉRDIDA DE INTEGRIDAD ESTRUCTURAL DEL ELEMENTO
	FALLA EN MUROS CON PÉRDIDA DE INTEGRIDAD ESTRUCTURAL DEL ELEMENTO
	DESAPLONES DE ELEMENTOS ESTRUCTURALES
	FALLAS EN RADIERES, LOSAS O ENVIGADOS
	FALLAS EN FUNDACIONES
	ASENTAMIENTO O DESLIZAMIENTO DE TERRENO
	FALLAS EN ESTRUCTURA DE TECHUMBRE
X	DAÑOS EN REVESTIMIENTOS (PISOS, MUROS, CIELOS)
	DAÑOS EN ELEMENTOS NO ESTRUCTURALES (TABIQUES)
	DAÑOS EN CIERROS PERIMETRALES
	FALLAS EN TERRAPLENES O MUROS DE CONTENCIÓN
	OTROS (OBSERVACIONES)

DAÑO ESTRUCTURAL	X	DAÑO SUPERFICIAL
--	------------------	---	------------------

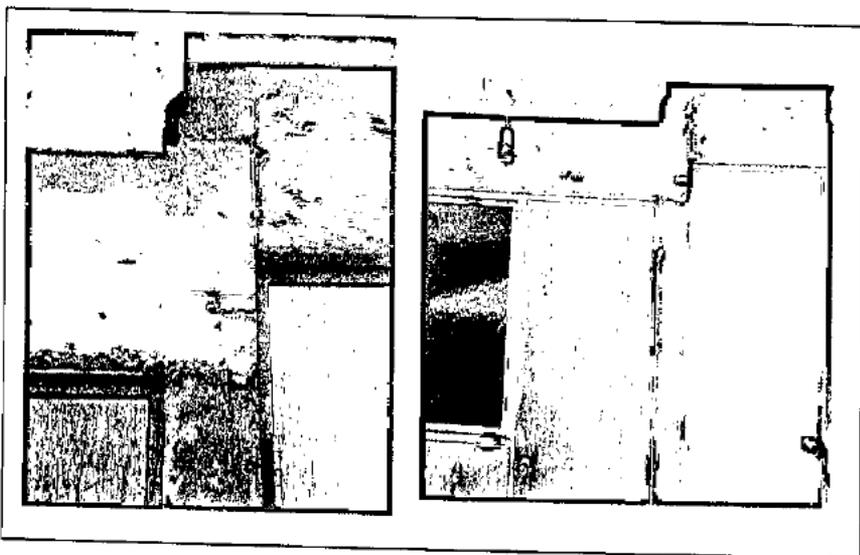
5. IMAGENES

FALLA O DAÑO
	FALLA EN VIGAS CON PÉRDIDA DE INTEGRIDAD ESTRUCTURAL DEL ELEMENTO
	FALLA EN PILARES CON PÉRDIDA DE INTEGRIDAD ESTRUCTURAL DEL ELEMENTO
	FALLA EN MUROS CON PÉRDIDA DE INTEGRIDAD ESTRUCTURAL DEL ELEMENTO
	DESAPLONES DE ELEMENTOS ESTRUCTURALES
	FALLAS EN RADIERES, LOSAS O ENVIGADOS
	FALLAS EN FUNDACIONES
	ASENTAMIENTO O DESLIZAMIENTO DE TERRENO
	FALLAS EN ESTRUCTURA DE TECHUMBRE
X	DAÑOS EN REVESTIMIENTOS (PISOS, MUROS, CIELOS)
	DAÑOS EN ELEMENTOS NO ESTRUCTURALES (TABIQUES)
	DAÑOS EN CIERROS PERIMETRALES
	FALLAS EN TERRAPLENES O MUROS DE CONTENCIÓN
	OTROS (OBSERVACIONES)

DAÑO ESTRUCTURAL	X	DAÑO SUPERFICIAL
--	------------------	---	------------------

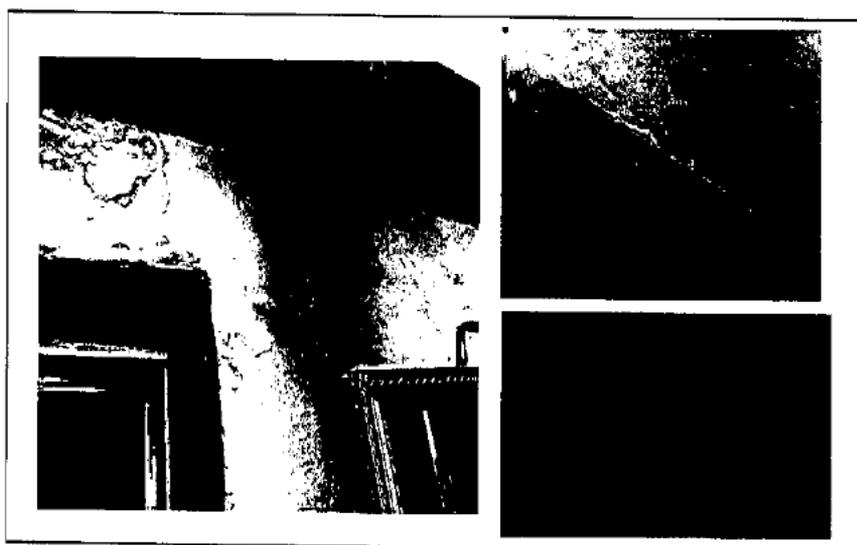
5. IMAGENES

FALLA O DAÑO
X	FALLA EN VIGAS CON PÉRDIDA DE INTEGRIDAD ESTRUCTURAL DEL ELEMENTO
X	FALLA EN PILARES CON PÉRDIDA DE INTEGRIDAD ESTRUCTURAL DEL ELEMENTO
X	FALLA EN MUROS CON PÉRDIDA DE INTEGRIDAD ESTRUCTURAL DEL ELEMENTO
X	DESAPLOMES DE ELEMENTOS ESTRUCTURALES
X	FALLAS EN RADIERES, LOSAS O ENVIGADOS
	FALLAS EN FUNDACIONES
	ASENTAMIENTO O DESLIZAMIENTO DE TERRENO
	FALLAS EN ESTRUCTURA DE TECHUMBRE
	DAÑOS EN REVESTIMIENTOS (PISOS, MUROS, CIELOS)
X	DAÑOS EN ELEMENTOS NO ESTRUCTURALES (TABIQUES)
	DAÑOS EN CIERROS PERIMETRALES
	FALLAS EN TERRAPLENES O MUROS DE CONTENCIÓN
	OTROS (OBSERVACIONES)
AREA ADOBE MUY DAÑADA

X	DAÑO ESTRUCTURAL		DAÑO SUPERFICIAL
---	------------------	--	------------------

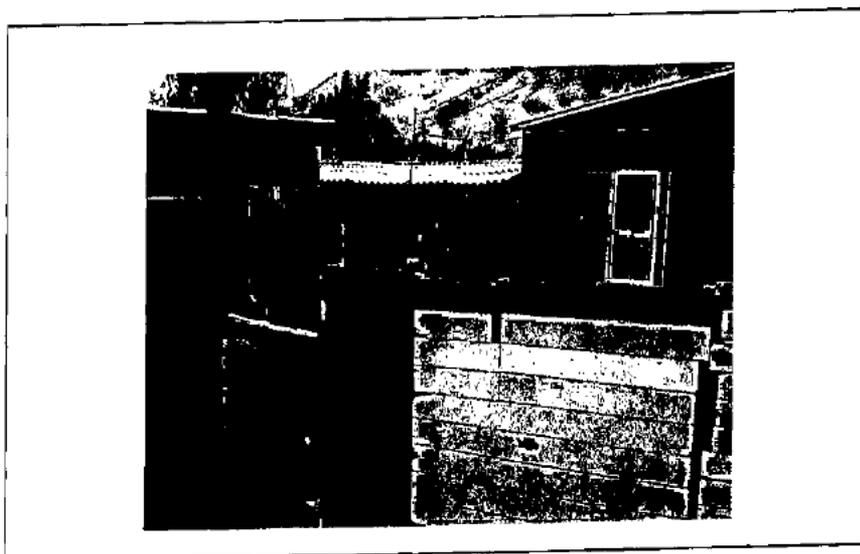
5. IMAGENES

FALLA O DAÑO
	FALLA EN VIGAS CON PÉRDIDA DE INTEGRIDAD ESTRUCTURAL DEL ELEMENTO
	FALLA EN PILARES CON PÉRDIDA DE INTEGRIDAD ESTRUCTURAL DEL ELEMENTO
	FALLA EN MUROS CON PÉRDIDA DE INTEGRIDAD ESTRUCTURAL DEL ELEMENTO
	DESAPLONES DE ELEMENTOS ESTRUCTURALES
	FALLAS EN RADIERES, LOSAS O ENVIGADOS
	FALLAS EN FUNDACIONES
	ASENTAMIENTO O DESLIZAMIENTO DE TERRENO
	FALLAS EN ESTRUCTURA DE TECHUMBRE
X	DAÑOS EN REVESTIMIENTOS (PISOS, MUROS, CIELOS)
	DAÑOS EN ELEMENTOS NO ESTRUCTURALES (TABIQUES)
	DAÑOS EN CIERROS PERIMETRALES
	FALLAS EN TERRAPLENES O MUROS DE CONTENCIÓN
	OTROS (OBSERVACIONES)

DAÑO ESTRUCTURAL	X	DAÑO SUPERFICIAL
------------------	---	------------------

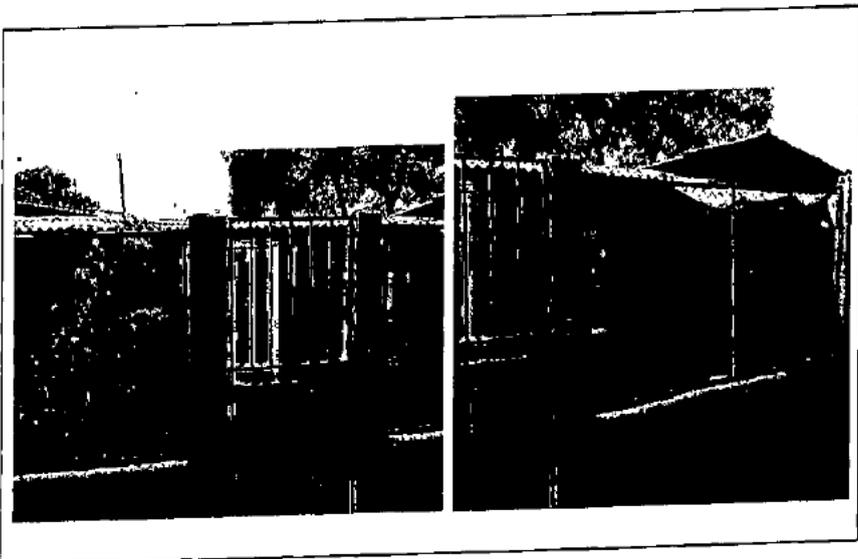
5. IMAGENES

FALLA O DAÑO
	FALLA EN VIGAS CON PÉRDIDA DE INTEGRIDAD ESTRUCTURAL DEL ELEMENTO
	FALLA EN PILARES CON PÉRDIDA DE INTEGRIDAD ESTRUCTURAL DEL ELEMENTO
	FALLA EN MUROS CON PÉRDIDA DE INTEGRIDAD ESTRUCTURAL DEL ELEMENTO
	DESAPLOMES DE ELEMENTOS ESTRUCTURALES
	FALLAS EN RADIERES, LOSAS O ENVIGADOS
	FALLAS EN FUNDACIONES
	ASENTAMIENTO O DESLIZAMIENTO DE TERRENO
X	FALLAS EN ESTRUCTURA DE TECHUMBRE
X	DAÑOS EN REVESTIMIENTOS (PISOS, MUROS, CIELOS)
	DAÑOS EN ELEMENTOS NO ESTRUCTURALES (TABIQUES)
	DAÑOS EN CIERROS PERIMETRALES
	FALLAS EN TERRAPLENES O MUROS DE CONTENCIÓN
	OTROS (OBSERVACIONES)

DAÑO ESTRUCTURAL	X	DAÑO SUPERFICIAL
------------------	---	------------------

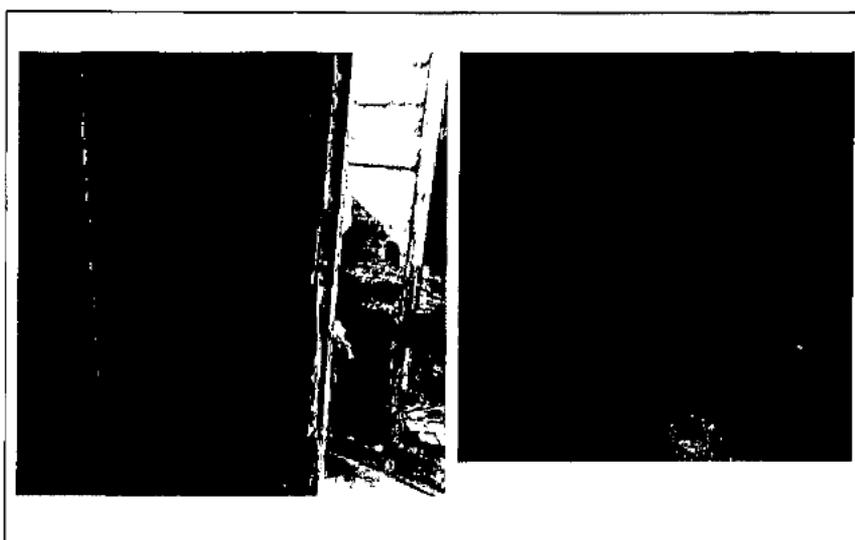
Municipalidad de Tierra Amarilla Dirección de Obras	INFORME DAÑOS	N°	37
		FECHA	23/01/2014

FALLA O DAÑO
	FALLA EN VIGAS CON PÉRDIDA DE INTEGRIDAD ESTRUCTURAL DEL ELEMENTO
	FALLA EN PILARES CON PÉRDIDA DE INTEGRIDAD ESTRUCTURAL DEL ELEMENTO
X	FALLA EN MUROS CON PÉRDIDA DE INTEGRIDAD ESTRUCTURAL DEL ELEMENTO
	DESAPLOMES DE ELEMENTOS ESTRUCTURALES
	FALLAS EN RADIERES, LOSAS O ENVIGADOS
	FALLAS EN FUNDACIONES
	ASENTAMIENTO O DESLIZAMIENTO DE TERRENO
X	FALLAS EN ESTRUCTURA DE TECHUMBRE
	DAÑOS EN REVESTIMIENTOS (PISOS, MUROS, CIELOS)
	DAÑOS EN ELEMENTOS NO ESTRUCTURALES (TABIQUES)
	DAÑOS EN CIERROS PERIMETRALES
	FALLAS EN TERRAPLENES O MUROS DE CONTENCIÓN
	OTROS (OBSERVACIONES)
muros

DAÑO ESTRUCTURAL	X	DAÑO SUPERFICIAL
--	------------------	---	------------------

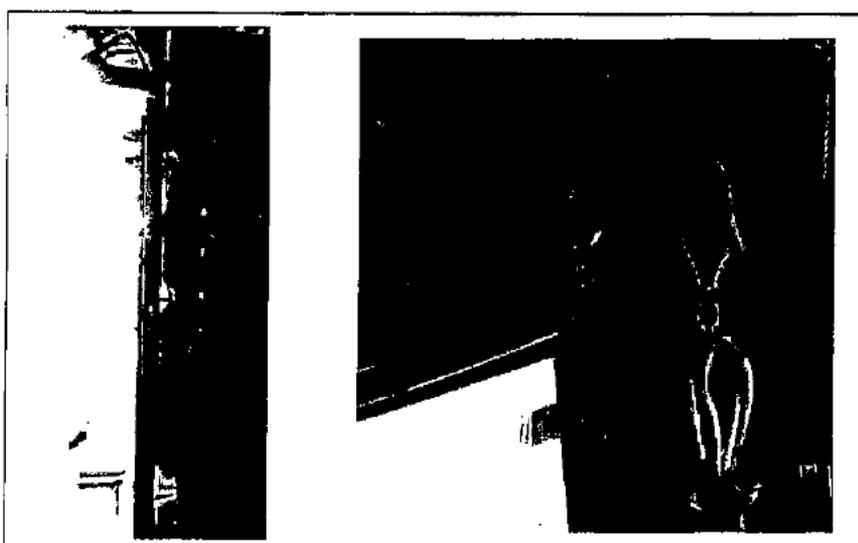
Municipalidad de Tierra Amarilla Dirección de Obras	INFORME DAÑOS	N°	38
		FECHA	23/01/2014

FALLA O DAÑO
	FALLA EN VIGAS CON PÉRDIDA DE INTEGRIDAD ESTRUCTURAL DEL ELEMENTO
	FALLA EN PILARES CON PÉRDIDA DE INTEGRIDAD ESTRUCTURAL DEL ELEMENTO
	FALLA EN MUROS CON PÉRDIDA DE INTEGRIDAD ESTRUCTURAL DEL ELEMENTO
	DESAPLONES DE ELEMENTOS ESTRUCTURALES
	FALLAS EN RADIERES, LOSAS O ENWIGADOS
	FALLAS EN FUNDACIONES
	ASENTAMIENTO O DESLIZAMIENTO DE TERRENO
X	FALLAS EN ESTRUCTURA DE TECHUMBRE
	DAÑOS EN REVESTIMIENTOS (PISOS, MUROS, CIELOS)
	DAÑOS EN ELEMENTOS NO ESTRUCTURALES (TABIQUES)
	DAÑOS EN CIERROS PERIMETRALES
	FALLAS EN TERRAPLENES O MUROS DE CONTENCIÓN
	OTROS (OBSERVACIONES)
muroscielo

DAÑO ESTRUCTURAL	X	DAÑO SUPERFICIAL
--	------------------	---	------------------

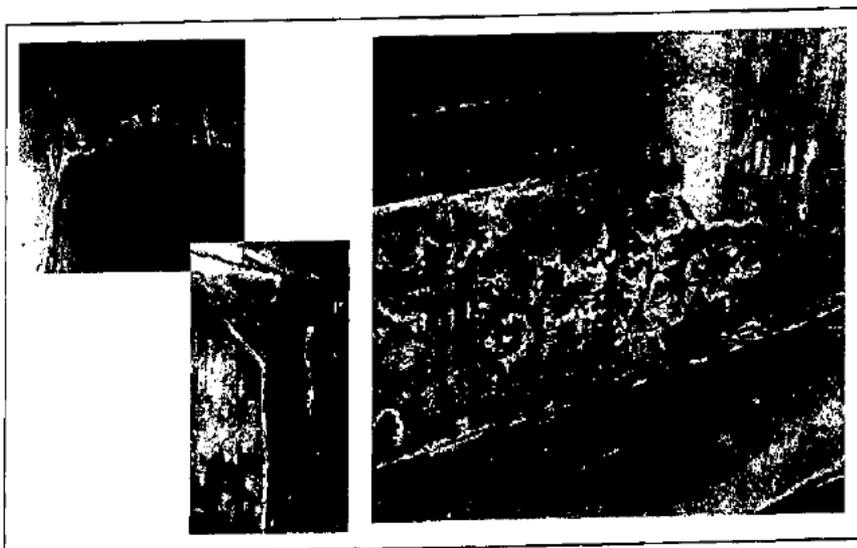
Municipalidad de Tierra Amarilla Dirección de Obras	INFORME DAÑOS	N°	7
		FECHA	23/01/2014

FALLA O DAÑO
X	FALLA EN VIGAS CON PÉRDIDA DE INTEGRIDAD ESTRUCTURAL DEL ELEMENTO
	FALLA EN PILARES CON PÉRDIDA DE INTEGRIDAD ESTRUCTURAL DEL ELEMENTO
X	FALLA EN MURCS CON PÉRDIDA DE INTEGRIDAD ESTRUCTURAL DEL ELEMENTO
X	DESAPLONES DE ELEMENTOS ESTRUCTURALES
	FALLAS EN RADIERES, LOSAS O ENVIGADOS
	FALLAS EN FUNDACIONES
	ASENTAMIENTO O DESLIZAMIENTO DE TERRENO
	FALLAS EN ESTRUCTURA DE TECHUMBRE
	DAÑOS EN REVESTIMIENTOS (PISOS, MUROS, CIELOS)
	DAÑOS EN ELEMENTOS NO ESTRUCTURALES (TABIQUES)
	DAÑOS EN CIERROS PERIMETRALES
	FALLAS EN TERRAPLENES O MUROS DE CONTENCIÓN
	OTROS (OBSERVACIONES)

X	DAÑO ESTRUCTURAL		DAÑO SUPERFICIAL
---	------------------	--	------------------

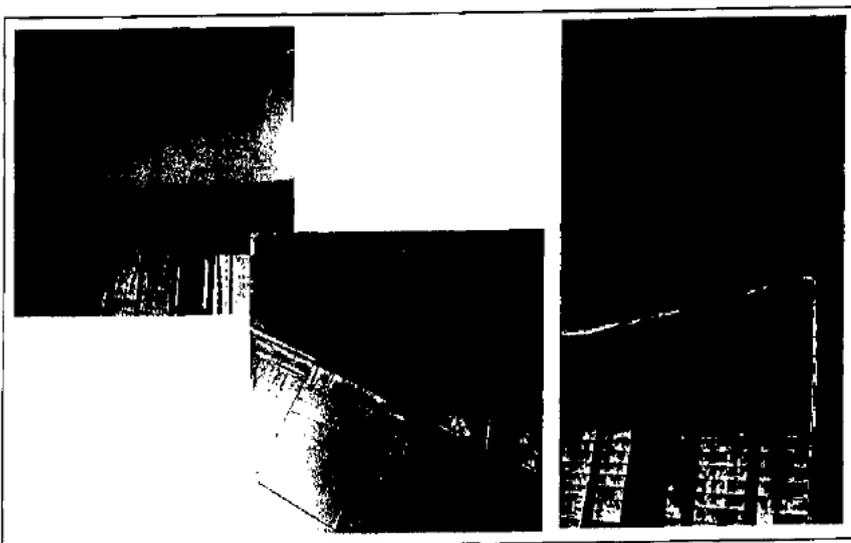
Municipalidad de Tierra Amarilla Dirección de Obras	INFORME DAÑOS	N°	9
		FECHA	23/01/2014

FALLA O DAÑO
X	FALLA EN VIGAS CON PÉRDIDA DE INTEGRIDAD ESTRUCTURAL DEL ELEMENTO
	FALLA EN PILARES CON PÉRDIDA DE INTEGRIDAD ESTRUCTURAL DEL ELEMENTO
X	FALLA EN MUROS CON PÉRDIDA DE INTEGRIDAD ESTRUCTURAL DEL ELEMENTO
	DESAPLONES DE ELEMENTOS ESTRUCTURALES
X	FALLAS EN RADIERES, LOSAS O ENVIGADOS
	FALLAS EN FUNDACIONES
	ASENTAMIENTO O DESLIZAMIENTO DE TERRENO
	FALLAS EN ESTRUCTURA DE TECHUMBRE
	DAÑOS EN REVESTIMIENTOS (PISOS, MUROS, CIELOS)
	DAÑOS EN ELEMENTOS NO ESTRUCTURALES (TABIQUES)
	DAÑOS EN CIERROS PERIMETRALES
	FALLAS EN TERRAPLENES O MUROS DE CONTENCIÓN
	OTROS (OBSERVACIONES)
DESPRENDIMIENTO DE REVESTIMIENTO Y GRIETAS DINTELES Y ANTEPECHOS

X	DAÑO ESTRUCTURAL		DAÑO SUPERFICIAL
---	------------------	--	------------------

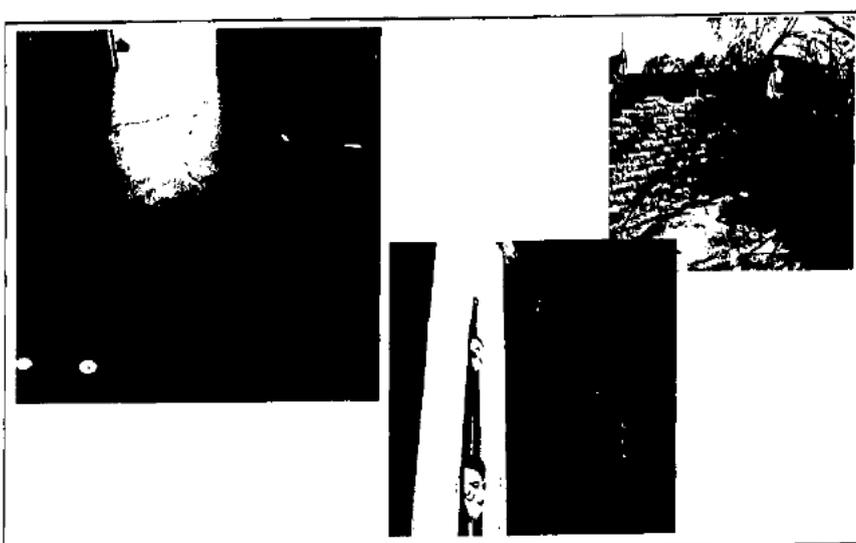
Municipalidad de Tierra Amarilla Dirección de Obras	INFORME DAÑOS	N°	10
		FECHA	23/01/2014

FALLA O DAÑO
	FALLA EN VIGAS CON PÉRDIDA DE INTEGRIDAD ESTRUCTURAL DEL ELEMENTO
	FALLA EN PILARES CON PÉRDIDA DE INTEGRIDAD ESTRUCTURAL DEL ELEMENTO
	FALLA EN MUROS CON PÉRDIDA DE INTEGRIDAD ESTRUCTURAL DEL ELEMENTO
	DESAPLONES DE ELEMENTOS ESTRUCTURALES
X	FALLAS EN RADIERES, LOSAS O ENVIGADOS
	FALLAS EN FUNDACIONES
	ASENTAMIENTO O DESLIZAMIENTO DE TERRENO
X	FALLAS EN ESTRUCTURA DE TECHUMBRE
	DAÑOS EN REVESTIMIENTOS (PISOS, MUROS, CIELOS)
	DAÑOS EN ELEMENTOS NO ESTRUCTURALES (TABIQUES)
X	DAÑOS EN CIERROS PERIMETRALES
	FALLAS EN TERRAPLENES O MUROS DE CONTENCIÓN
	OTROS (OBSERVACIONES)
PISO ASENTADO

X	DAÑO ESTRUCTURAL		DAÑO SUPERFICIAL
---	------------------	--	------------------

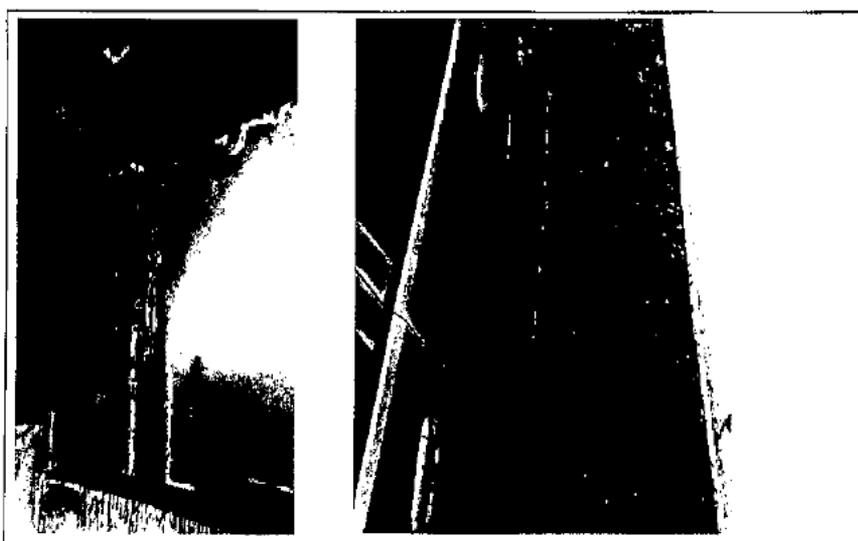
Municipalidad de Tierra Amarilla Dirección de Obras	INFORME DAÑOS	N°	14
		FECHA	23/01/2014

FALLA O DAÑO
	FALLA EN VIGAS CON PÉRDIDA DE INTEGRIDAD ESTRUCTURAL DEL ELEMENTO
	FALLA EN PILARES CON PÉRDIDA DE INTEGRIDAD ESTRUCTURAL DEL ELEMENTO
	FALLA EN MUROS CON PÉRDIDA DE INTEGRIDAD ESTRUCTURAL DEL ELEMENTO
	DESAPLÓMES DE ELEMENTOS ESTRUCTURALES
X	FALLAS EN RADIERES, LOSAS O ENVIGADOS
	FALLAS EN FUNDACIONES
	ASENTAMIENTO O DESLIZAMIENTO DE TERRENO
	FALLAS EN ESTRUCTURA DE TECHUMBRE
	DAÑOS EN REVESTIMIENTOS (PISOS, MUROS, CIELOS)
	DAÑOS EN ELEMENTOS NO ESTRUCTURALES (TABIQUES)
X	DAÑOS EN CIERROS PERIMETRALES
	FALLAS EN TERRAPLENES O MUROS DE CONTENCIÓN
	OTROS (OBSERVACIONES)
EL ENBOQUILLADO DE LA CASETA SANITARIA SE HA CAIDO EN JUNTAS DE PANDERETAS Y JUNTAS DE MURO CON PILAR.

DAÑO ESTRUCTURAL	X	DAÑO SUPERFICIAL
--	------------------	---	------------------

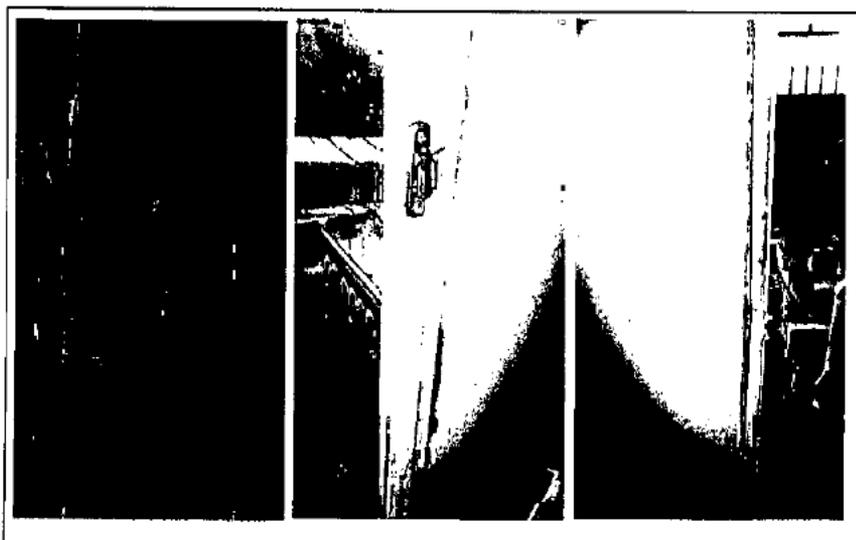
Municipalidad de Tierra Amarilla Dirección de Obras	INFORME DAÑOS	N°	17
		FECHA	23/01/2014

FALLA O DAÑO
	FALLA EN VIGAS CON PÉRDIDA DE INTEGRIDAD ESTRUCTURAL DEL ELEMENTO
	FALLA EN PILARES CON PÉRDIDA DE INTEGRIDAD ESTRUCTURAL DEL ELEMENTO
	FALLA EN MUROS CON PÉRDIDA DE INTEGRIDAD ESTRUCTURAL DEL ELEMENTO
X	DESAPLOMES DE ELEMENTOS ESTRUCTURALES
	FALLAS EN RADIERES, LOSAS O ENVIGADOS
	FALLAS EN FUNDACIONES
	ASENTAMIENTO O DESLIZAMIENTO DE TERRENO
	FALLAS EN ESTRUCTURA DE TECHUMBRE
	DAÑOS EN REVESTIMIENTOS (PISOS, MUROS, CIELOS)
	DAÑOS EN ELEMENTOS NO ESTRUCTURALES (TABIQUES)
	DAÑOS EN CIERROS PERIMETRALES
	FALLAS EN TERRAPLENES O MUROS DE CONTENCIÓN
	OTROS (OBSERVACIONES)
SE OBSERVAN GRIETAS EN JUNTAS DE MARCOS DE VENTANA.

DAÑO ESTRUCTURAL	X	DAÑO SUPERFICIAL
--	------------------	---	------------------

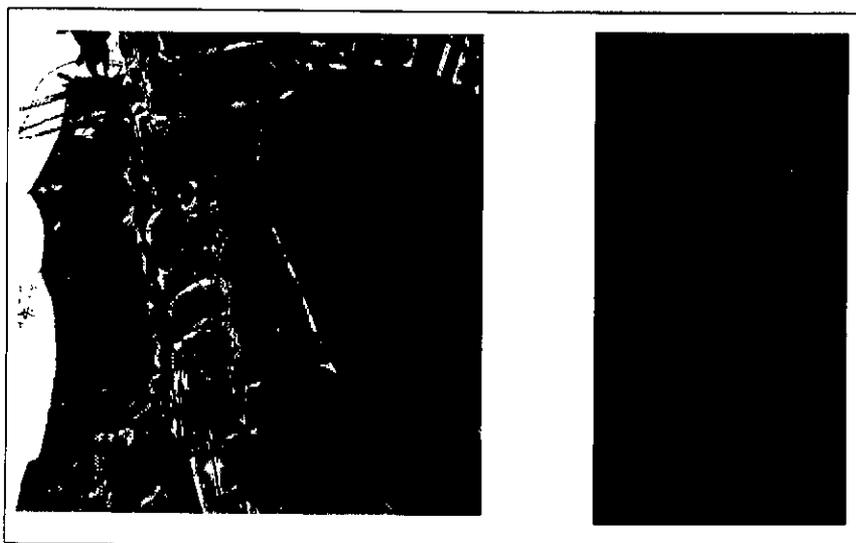
Municipalidad de Tierra Amarilla Dirección de Obras	INFORME DAÑOS	N°	18
		FECHA	23/01/2014

FALLA O DAÑO
	FALLA EN VIGAS CON PÉRDIDA DE INTEGRIDAD ESTRUCTURAL DEL ELEMENTO
	FALLA EN PILARES CON PÉRDIDA DE INTEGRIDAD ESTRUCTURAL DEL ELEMENTO
X	FALLA EN MUROS CON PÉRDIDA DE INTEGRIDAD ESTRUCTURAL DEL ELEMENTO
	DESAPLONES DE ELEMENTOS ESTRUCTURALES
	FALLAS EN RADIERES, LOSAS O ENVIGADOS
	FALLAS EN FUNDACIONES
	ASENTAMIENTO O DESLIZAMIENTO DE TERRENO
X	FALLAS EN ESTRUCTURA DE TECHUMBRE
	DAÑOS EN REVESTIMIENTOS (PISOS, MUROS, CIELOS)
	DAÑOS EN ELEMENTOS NO ESTRUCTURALES (TABIQUES)
	DAÑOS EN CIERROS PERIMETRALES
	FALLAS EN TERRAPLENES O MUROS DE CONTENCIÓN
	OTROS (OBSERVACIONES)
muros

DAÑO ESTRUCTURAL	X	DAÑO SUPERFICIAL
--	------------------	---	------------------

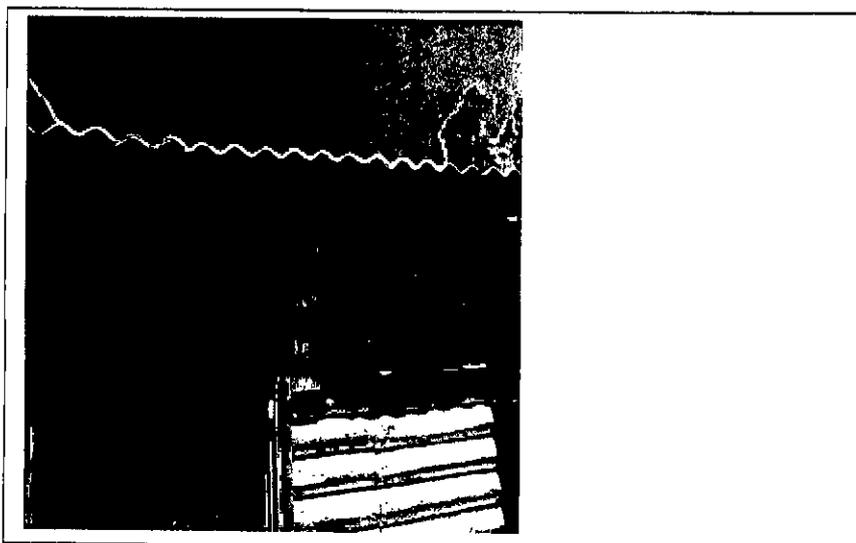
Municipalidad de Tierra Amarilla Dirección de Obras	INFORME DAÑOS	N°	20
		FECHA	23/01/2014

FALLA O DAÑO
	FALLA EN VIGAS CON PÉRDIDA DE INTEGRIDAD ESTRUCTURAL DEL ELEMENTO
	FALLA EN PILARES CON PÉRDIDA DE INTEGRIDAD ESTRUCTURAL DEL ELEMENTO
X	FALLA EN MUROS CON PÉRDIDA DE INTEGRIDAD ESTRUCTURAL DEL ELEMENTO
	DESAPLONES DE ELEMENTOS ESTRUCTURALES
	FALLAS EN RADIERES, LOSAS O ENVIGADOS
	FALLAS EN FUNDACIONES
	ASENTAMIENTO O DESLIZAMIENTO DE TERRENO
X	FALLAS EN ESTRUCTURA DE TECHUMBRE
	DAÑOS EN REVESTIMIENTOS (PISOS, MUROS, CIELOS)
	DAÑOS EN ELEMENTOS NO ESTRUCTURALES (TABIQUES)
	DAÑOS EN CIERROS PERIMETRALES
	FALLAS EN TERRAPLENES O MUROS DE CONTENCIÓN
	OTROS (OBSERVACIONES)
muros

DAÑO ESTRUCTURAL	X	DAÑO SUPERFICIAL
--	------------------	---	------------------
