MAT.: Informa.-

Resolución de Calificación Ambiental N° 51/2009 Corema Región de la Araucanía DIA "Plan de Cierre del Centro de Disposición Final de Residuos Solidos Domiciliarios"; respuesta a acta de Inspección ambiental N° 328 de la SMA contenida en oficio ORD. N° 857, de fecha 26 de junio de 2015.-

# I.- OBSERVACIONES DE LA SMA Y ACCIONES ADOPTADAS A LA FECHA:

#### II.- DEL AVANCE ACTUAL DE LA OBRA POR ETAPA:

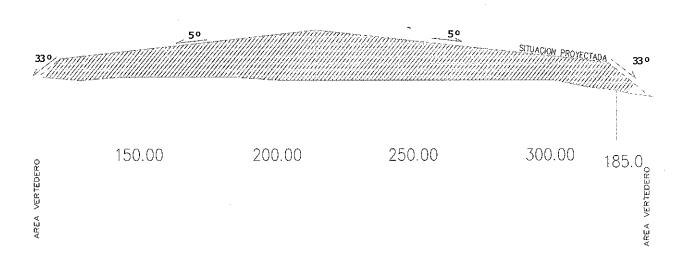
# REPERFILAMIENTO Y REDISPOSICIÓN DE RSD

Una vez recepcionados los RSD y dispuestos en el punto de descarga, estos han sido perfilados y redispuestos en la superficie de la zona de trabajo y compactados con maquinaria pesada, con lo cual se ha dado la geometría del diseño cumpliendo con los perfiles del proyecto, teniendo en cuenta las pendientes exigidas quedando dentro de los parámetros de pendiente del 5% en zona alta y de 33% en taludes con ello se ha logrado el escurrimiento de las aguas lluvias, según lo que exige el diseño establecido en la D.I.A.

Estos trabajos se han realizado en Zona A y Zona B

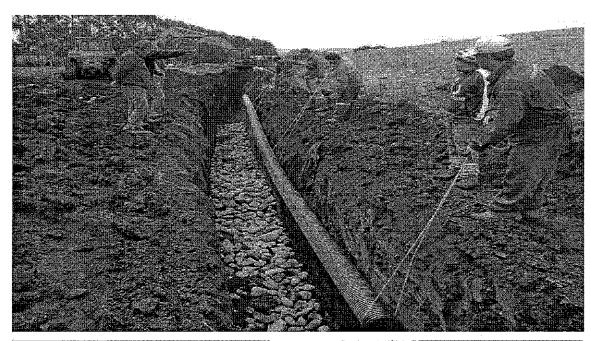
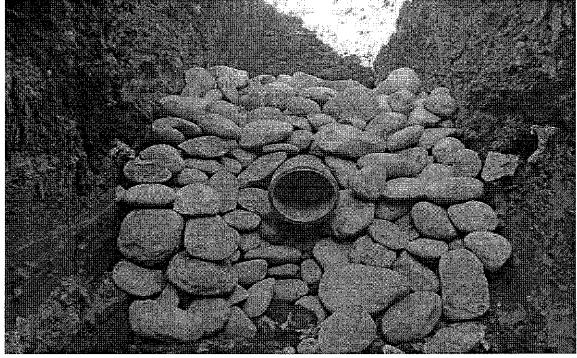
#### **CAPTACION Y CONTROL DE LIXIVIADOS**

A la fecha se han ejecutado obras de captación y control de lixiviados, las cuales consisten en la ejecución de zanja perimetral, instalación de bolones, instalación de tubería dren para captación y conducción, lo cual ha contribuido a controlar el lixiviado generado en los sectores intervenidos, según lo que exige el diseño establecido en la D.I.A. Se informa que se realiza permanentemente mantención del circuito.-

- 8.- Respecto de la emisión de lixiviados y aguas Iluvias, ello se ha controlado tanto por la instalación de geomembrana como por los canales de recolección ejecutados; según consta de fotografías de los avances de las obras.-

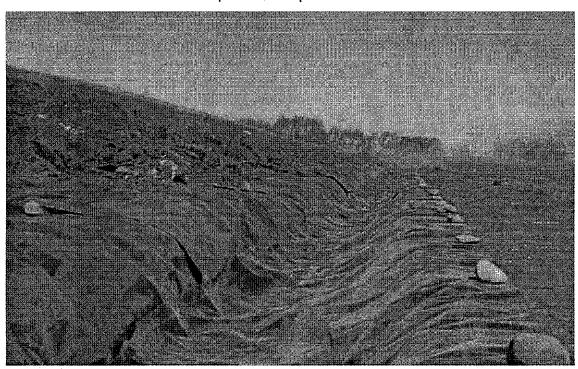
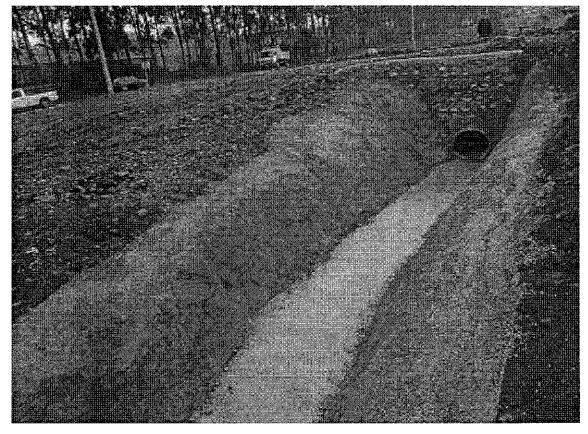
#### MANEJO DE AGUAS LLUVIAS

Por otra parte se ha construido canalización mediante zanja revestida con geomenbrana y hormigón, para asegurar el escurrimiento de las aguas lluvia, según lo que exige el diseño establecido en la D.I.A. Se informa que se realiza permanentemente mantención del circuito.-

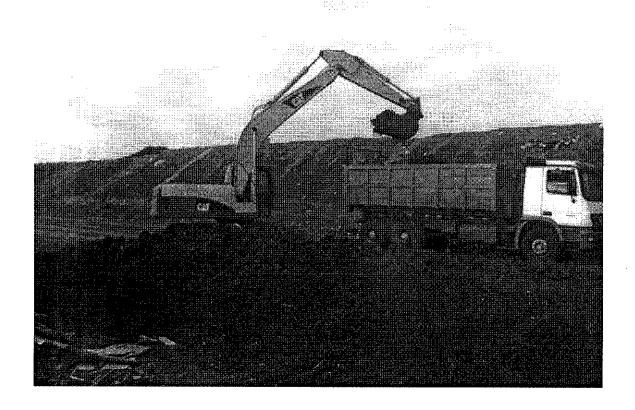
# ACOPIO DE MATERIAL DE COBERTURA

Se realiza permanentemente extracción y acopio de material de cobertura, el cual es utilizado para el tapado permanente de los RSD, luego de ser perfilados y compactados, con ello disminuir al

máximo la infiltración de agua hacia el relleno de residuos y con ello disminuir la generación de lixiviados.

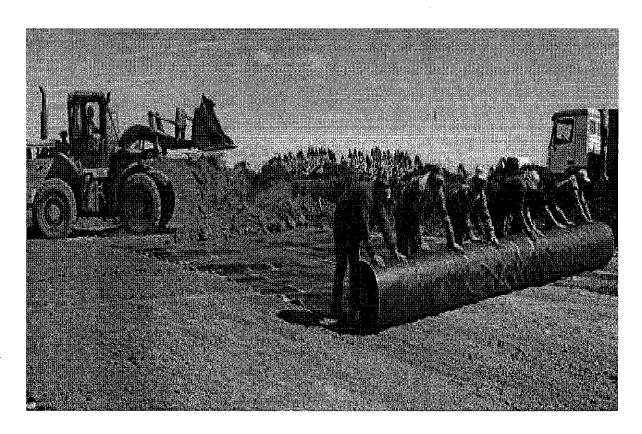
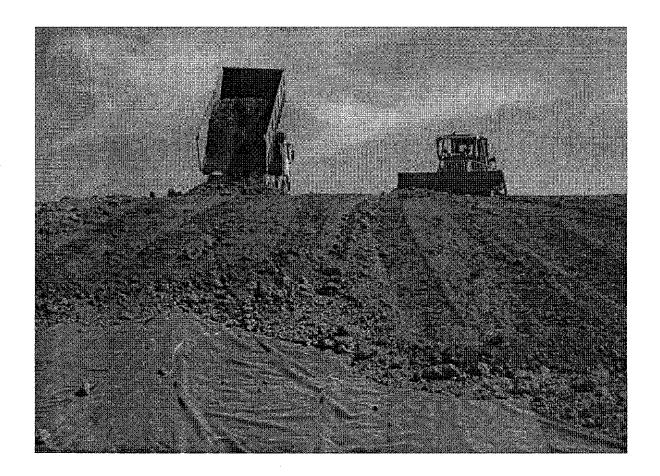
A su vez se informa que existe una mejora al proyecto la cual consiste en el uso de geomembrana para sellado de la superficie, siendo esta instalada una vez la masa de residuos cuente con la primera capa de tierra de 20 cm, para finalmente realizar el tapado final con 40 cm de arcilla compactada.-

Con lo anterior se cumple con el objetivo de la D.I.A. que es impedir que se genere infiltración de aguas lluvias para no generar lixiviados producto de ello.-

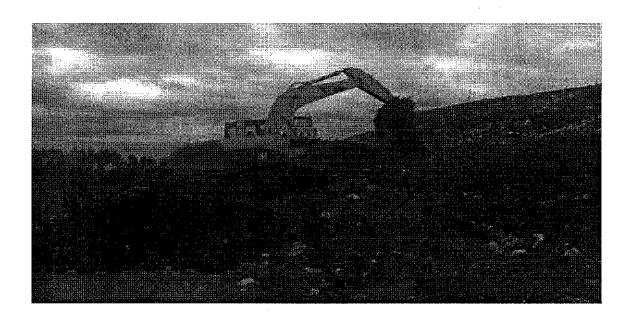
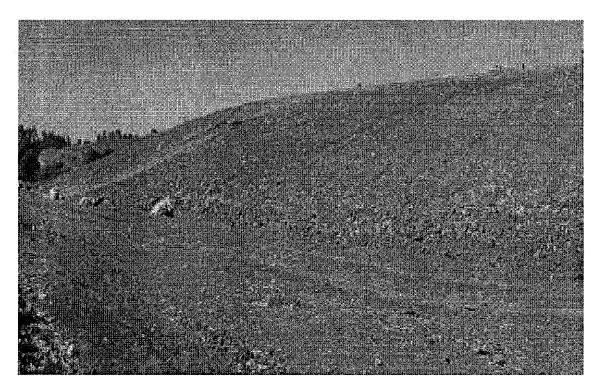
#### **REPERFILAMIENTO DE TALUDES**

Como se indicó anteriormente los taludes conformados en los sectores en donde se ha intervenido con las obras del plan de cierre, cumplen con las pendientes exigidas, sin embargo producto del clima de la zona, en ocaciones ha ocurrido que es necesario que sean rellenado y reperfilado producto de las Iluvias, con lo cual se realiza permanentemente mantenciones y mejoras, con lo cual se ha dado cumplimiento a la D.I.A.

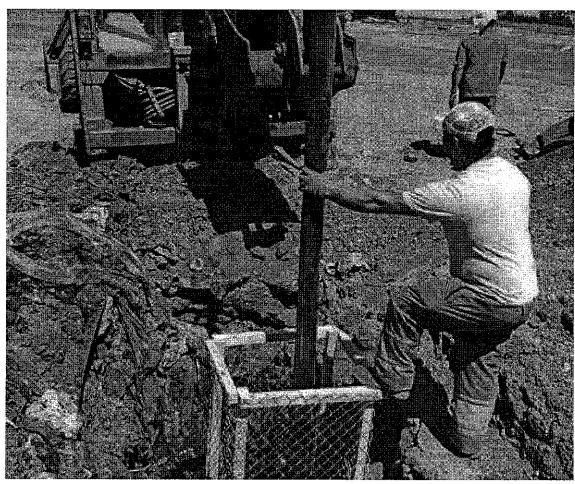
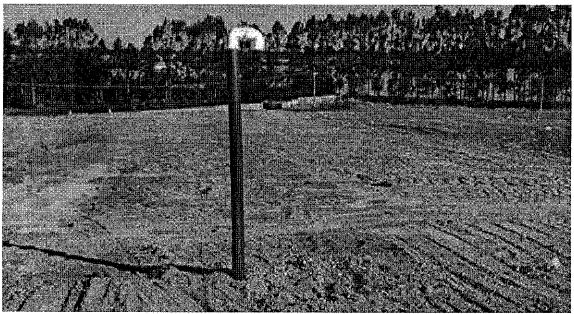
# MANEJO Y CONTROL DE BIOGAS

Se ha cumplido con lo exigido en la D.I.A. con respecto a la instalación de chimeneas para el control de Biogás, estas corresponden la instalación a la fecha en la zona A, a razón de 2,5 por hectárea, con la finalidad de evacuar el biogás generado y realizar el futuro monitoreo, con lo cual se ha dado cumplimiento a la D.I.A.

- 6.- En lo relativo a la instalación de chimeneas, se puede informar que éstas ya fueron instaladas en Zona A, de acuerdo a lo exigido en la DIA, esto se evidencia en fotografías de los avances de las obras; razón por la cual deberá levantarse dicha observación.-

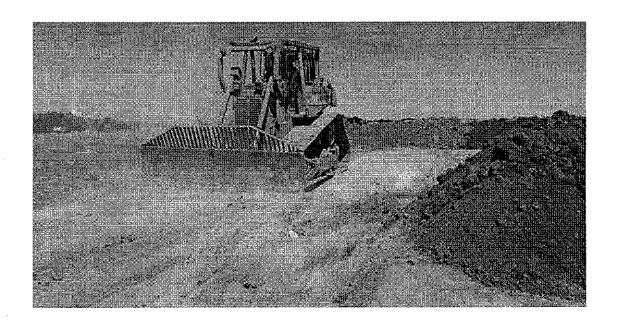
Limpieza de Superficie

Permanentemente se realiza limpieza del terreno en intervención correspondiente al plan de cierre; Esto se realiza con mano de obra y maquinaria, se considera el retiro de bolsas, residuos, limpieza y barrido de caminos de circulación.

Se considera sectores de deposito de residuos los cuales posteriormente son llevados al punto de descarga en la zona alta del vertedero para ser perfilados y compactados, con lo cual se ha dado cumplimiento a la D.I.A.

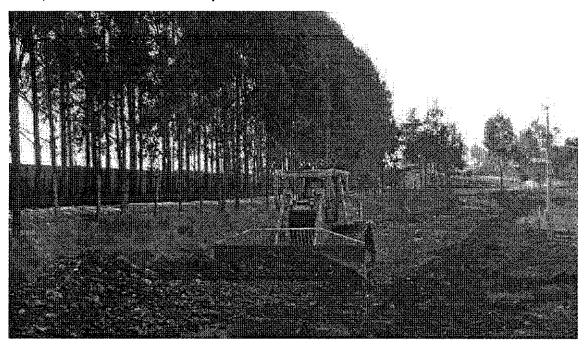
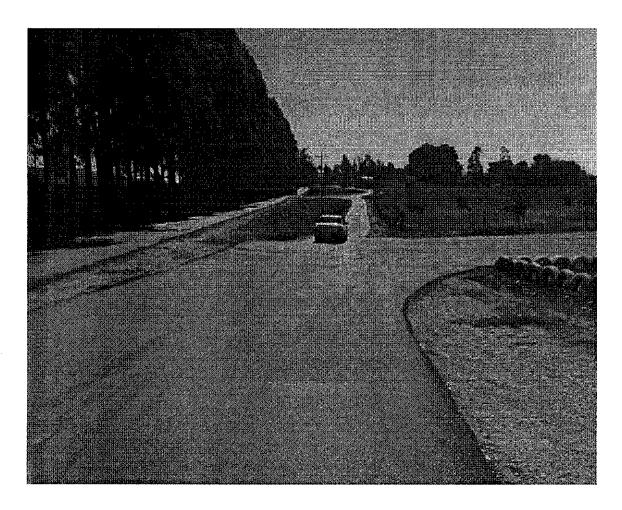
# **MEJORAMIENTO DE CAMINOS INTERIORES**

Se ejecutó pavimento de asfalto en caminos interiores, con ello se logró mitigar la polución y mejorar notablemente la circulación vehicular y peatonal de quienes trabajan en este plan de cierre, con lo cual se ha dado cumplimiento a la D.I.A.

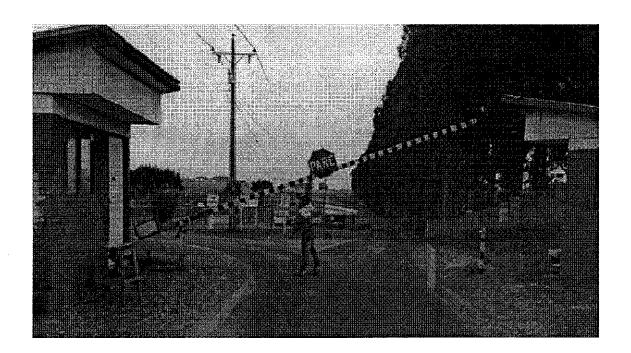
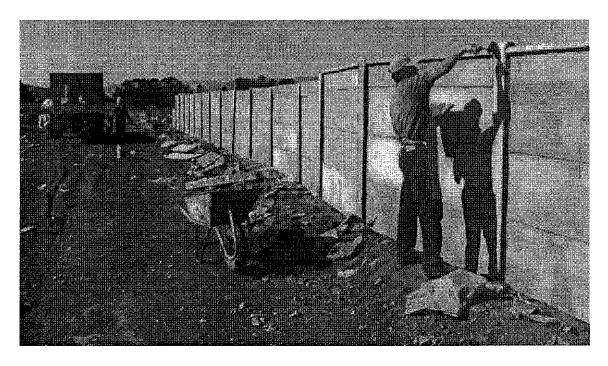
# REPARACION DE CIERRE PERIMETRAL Y CONTROL DE ACCESOS

Al inicio de las obras se ejecutó la reparación de las panderetas dañadas y se construyeron nuevos cierres perimetrales en tramos que no existían.-

Permanentemente se están realizando revisiones para evaluar si existen daños provocados por terceros que intentan ingresar al recinto, y cuando ello ha ocurrido se procede a su reparación.A su vez existe control de acceso mediante barrera y personal.-

2.- Con respecto al cierre perimetral, es posible señalar que éste sufrió daños por la acción de la naturaleza (temporal), además de daños producidos por la acción de terceros que fuerzan el acceso al recinto, por medios violentos y premunidos de armas blancas y de fuego; sin perjuicio de lo cual, los cierres fueron repuestos completando el 100%; además el control de acceso cuenta con personal permanente, caseta y barrera, esto al ingreso al recinto.-

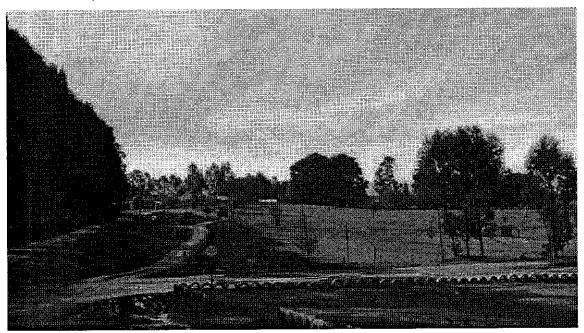
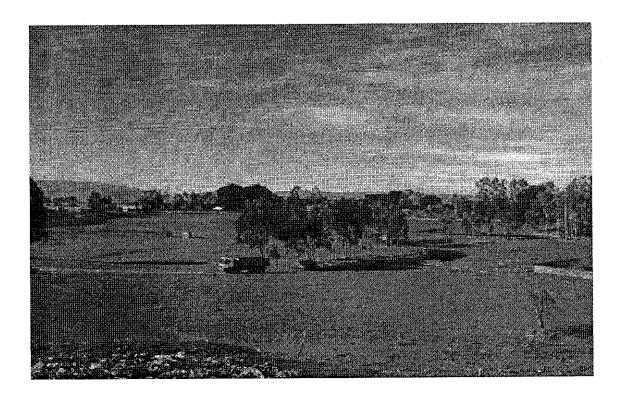
#### **REVEGETACION Y REFORESTACION**

Se trabajo en la revegetación y reforestación, se ha sembrado semilla para césped en Zona Z para paisajismo futuro, al igual que la plantación de especies arbóreas nativas en el perímetro Zona Z, indicada en el plano del proyecto, lo cual a la fecha permite dar cumplimiento de la D.I.A.

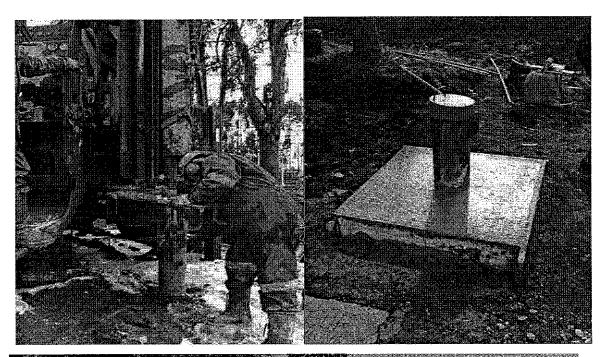
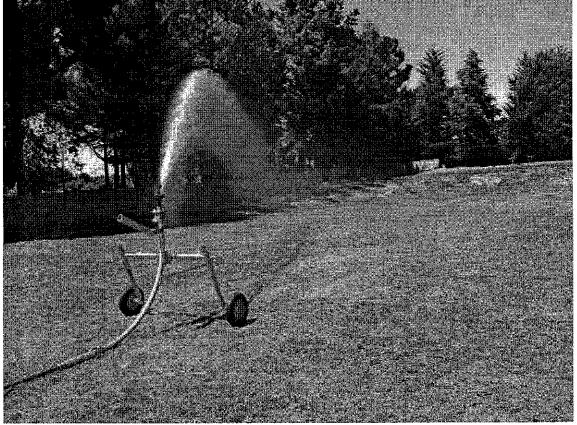
# PROYECTO DE RIEGO

Se ha ejecutado parte del proyecto de riego, el cual cuenta con pozos profundos para extracción de agua, cuenta con sistema de bombas para impulsión y está implementado en la Zona Z con el cual se ha realizado la mantención y cuidado del césped y especie arbóreas correspondientes a una parte del paisajismo del recinto.
