**INFORME DE FISCALIZACIÓN AMBIENTAL**

**PROGRAMA DE CUMPLIMIENTO**

**SOC. AGROINDUSTRIAL FRIO BUIN LTDA.**

**DFZ-2015-51-XIII-PC-IA**

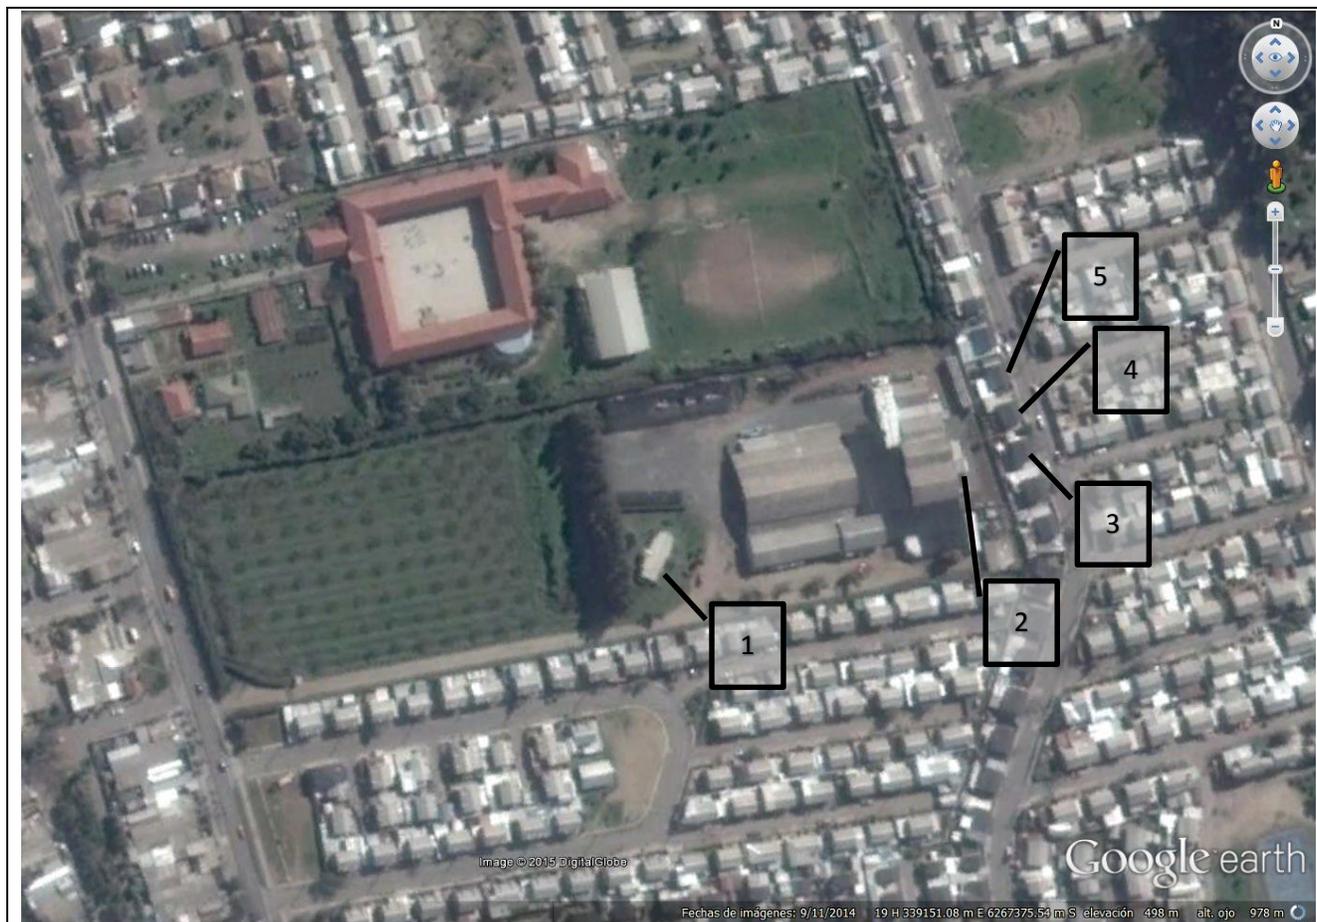
#### 4.1.4. Esquema de recorrido.

N° de estación	Nombre del sector	Descripción estación
1	Oficina Frigorífico Buin	Reunión de inicio y elaboración de acta
2	Torre de enfriamiento	Verificación de ejecución de medidas
3	Domicilio Luis Valdés 0557	Medición de nivel de presión sonora
4	Domicilio Luis Valdés 0563	Medición de nivel de presión sonora
5	Domicilio Luis Valdés 0565	Medición de nivel de presión sonora

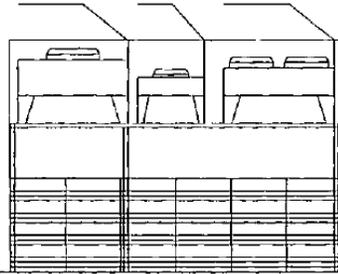
Figura 1.

Vista Lateral  
Esc: 1:400

Vista Frontal  
Esc: 1:400

Vista lateral y frontal del proyecto “Suministro e Instalación de Medidas de Control de Ruido Torre de Enfriamiento”

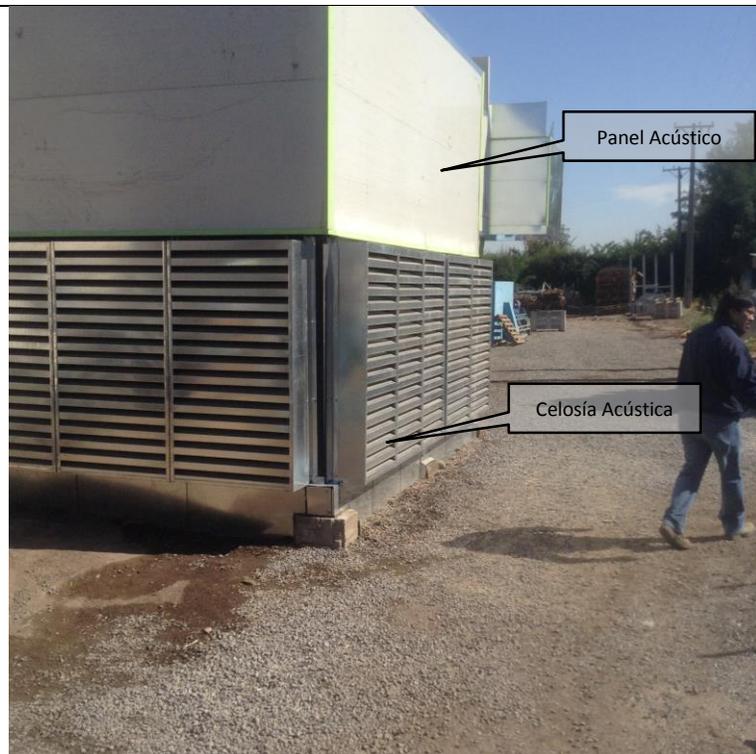
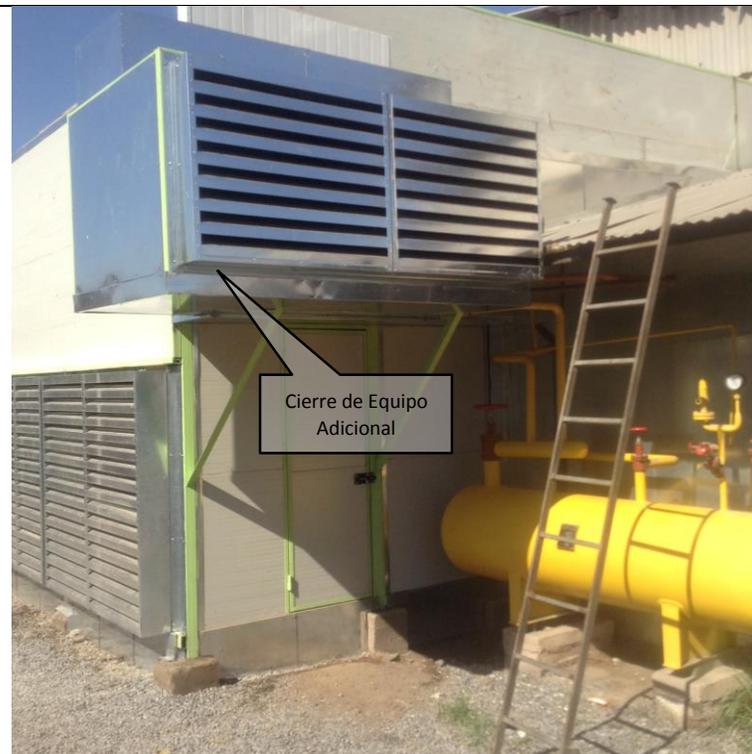
<b>Fotografía 3.</b>		<b>Fecha</b> 11-03-2015		<b>Fotografía 4</b>		<b>Fecha</b> 11-03-2015	
<b>Coordenadas DATUM WGS84 HUSO 19</b>		<b>Norte:</b>	<b>Este:</b>	<b>Coordenadas DATUM WGS84 HUSO 19</b>		<b>Norte:</b>	<b>Este:</b>
<b>Descripción medio de prueba:</b> Vista posterior y lateral de la implementación de obras civiles.				<b>Descripción medio de prueba:</b> Vista frontal de la implementación de obras civiles.

4		Montaje de equipos acústicos	70 días corridos desde la aprobación del programa de cumplimiento. (3 de marzo de 2015)	Elaboración de un reporte final que certifique el óptimo estado de las obras civiles. Este reporte incluirá imágenes que den cuenta de la situación previa y posterior a la instalación de los elementos acústicos y planos As-Built, con énfasis en la posición de cada una de las soluciones al interior de la planta.	<ul style="list-style-type: none"> <li>- En terreno se constató la implementación de las medidas comprometidas en el PDC.</li> <li>- Al momento de la inspección (11 de marzo de 2015), el titular no contaba con el "Reporte final de obras civiles", el que no fue remitido por el titular a la fecha de elaboración del presente informe.</li> </ul>

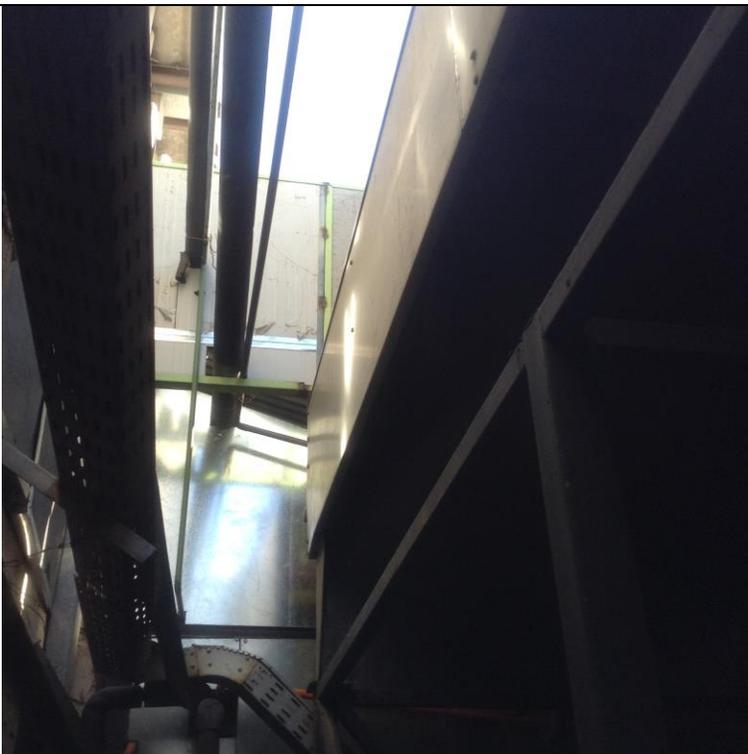
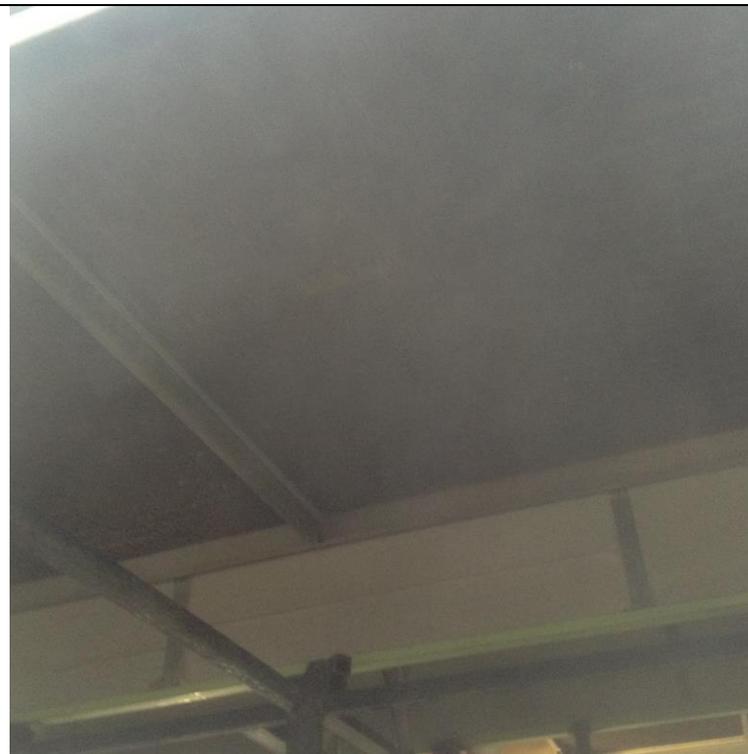
<b>Fotografía 5.</b>		<b>Fecha 11-03-2015</b>		<b>Fotografía 6.</b>		<b>Fecha 11-03-2015</b>	
<b>Coordenadas DATUM WGS84 HUSO 19</b>		<b>Norte:</b>	<b>Este:</b>	<b>Coordenadas DATUM WGS84 HUSO 19</b>		<b>Norte:</b>	<b>Este:</b>
<b>Descripción medio de prueba:</b> Vista desde el interior del encierro del equipo de enfriamiento.				<b>Descripción medio de prueba:</b> Vista desde el interior del encierro del equipo de enfriamiento.

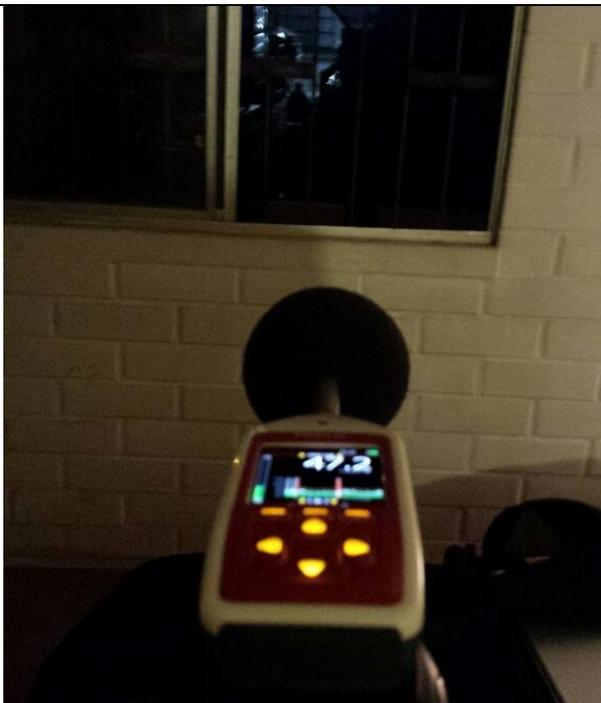
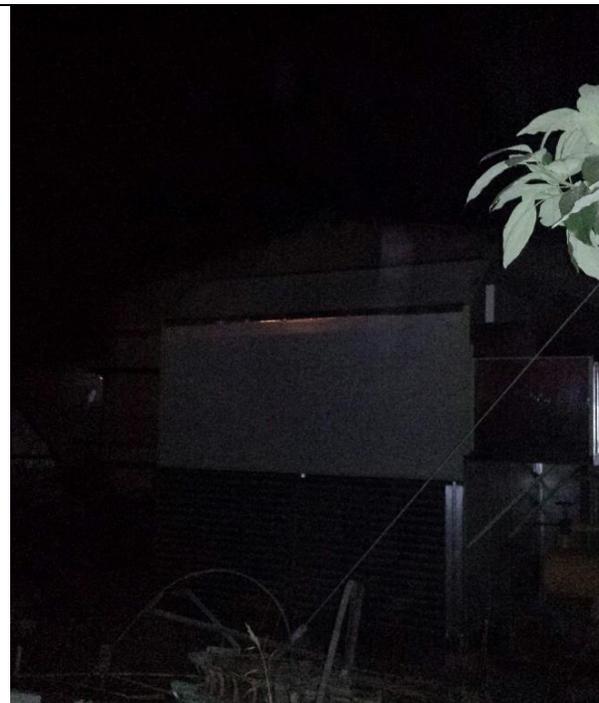
- 1- Para verificar la efectividad de las medidas implementadas se procedió a realizar mediciones en horario nocturno del nivel de presión sonora en dormitorios de casas colindantes a la torre de enfriamiento del frigorífico, en domicilios ubicados en la calle Luis Valdés N° 0557 y 0563 respectivamente, las que se ubican en una zona habitacional mixta según Plan Regulador Metropolitano, lo cual es homologable a Zona III del DS N° 38/2011. El resultado de las mediciones de NPS realizado por la SMA (Anexo 9) determinó que en ambos domicilios se percibe un NPC de 54 dB(A), superando en 4 dB(A) el límite de 50 dB(A) para la Zona III establecido en el DS N° 38/2011.

- 2- Posteriormente, luego de la recepción del informe técnico final “Evaluación de Impacto Acústico y Cumplimiento” (Anexo 8), se realizó una segunda actividad de medición en domicilios colindantes al frigorífico, donde se constató que éste no estaba en funcionamiento. Iván Rojas Medina, residente del domicilio ubicado en Luis Valdes N° 0565 indicó que desde comienzos del mes de abril no se perciben ruidos provenientes de las instalaciones del frigorífico.

<b>Fotografía 5.</b>		<b>Fecha</b> 12-03-2015		<b>Fotografía 6.</b>		<b>Fecha</b> 20-04-2015	
<b>Coordenadas</b> DATUM WGS84 HUSO 19		<b>Norte:</b> --	<b>Este:</b> --	<b>Coordenadas</b> DATUM WGS84 HUSO 19		<b>Norte:</b> --	<b>Este:</b> --
<b>Descripción medio de prueba:</b> Actividad de medición de nivel de presión sonora (horario nocturno) en domicilio ubicado en Luis Valdes 0557, Buin.				<b>Descripción medio de prueba:</b> Vista encierro del equipo de enfriamiento desde en domicilio ubicado en Luis Valdes 0557, Buin. Al momento de la actividad el frigorífico no se encontraba en operación.
