C.P. QUI. ORDINARIO N° 12.600/ 237

OBJ.: INFORMA ANTECEDENTES DE INSPECCIÓN Y DENUNCIA RECIBIDA POR INCUMPLIMIENTOS A RCA N° 356.

Inspección en sector de aguas blancas, proyecto Costa Esmeralda.
Fecha: 31/08/2015

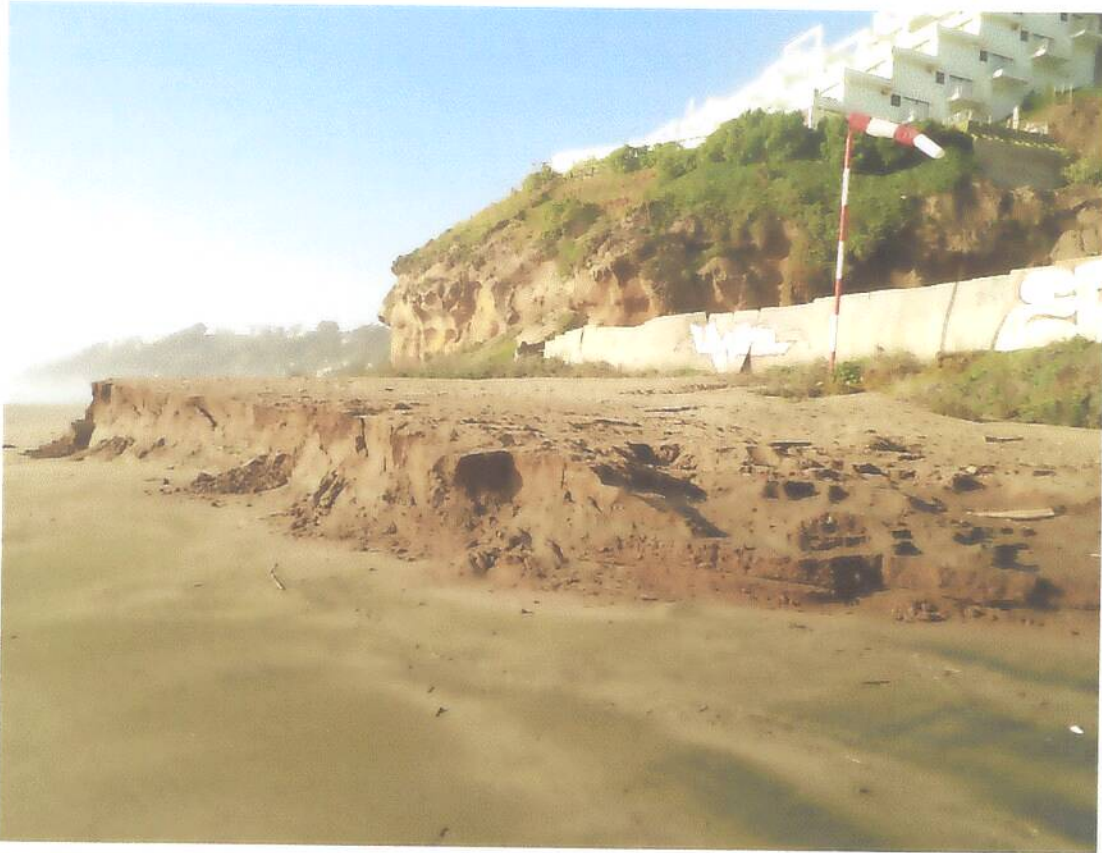
Foto N° 1. Avance de tierras depositadas en playa.

- C) Que, durante la citada inspección, se observó gran cantidad de tierra sedimentada y depositada sobre un sector de la playa Aguas Blancas, las cuales provendrían del arrastre y avance desde las obras que se desarrollan en terreno privado de inmobiliaria. Se adjunta registro fotográfico.

2. Que, conforme a los antecedentes expuestos, esta Autoridad Marítima ha procedido mediante carta C.P.QUI. Ord. N° 12.000/330, del 04 de agosto del presente año, a notificar y requerir al Gerente de la empresa inmobiliaria, para que en un plazo máximo de 05 días, se efectúe el retiro inmediato de tierras depositadas en la playa, dado que, dicho material se encuentra en área jurisdiccional de la Autoridad Marítima, y por lo tanto afecta el libre uso recreacional de dicha área costera.

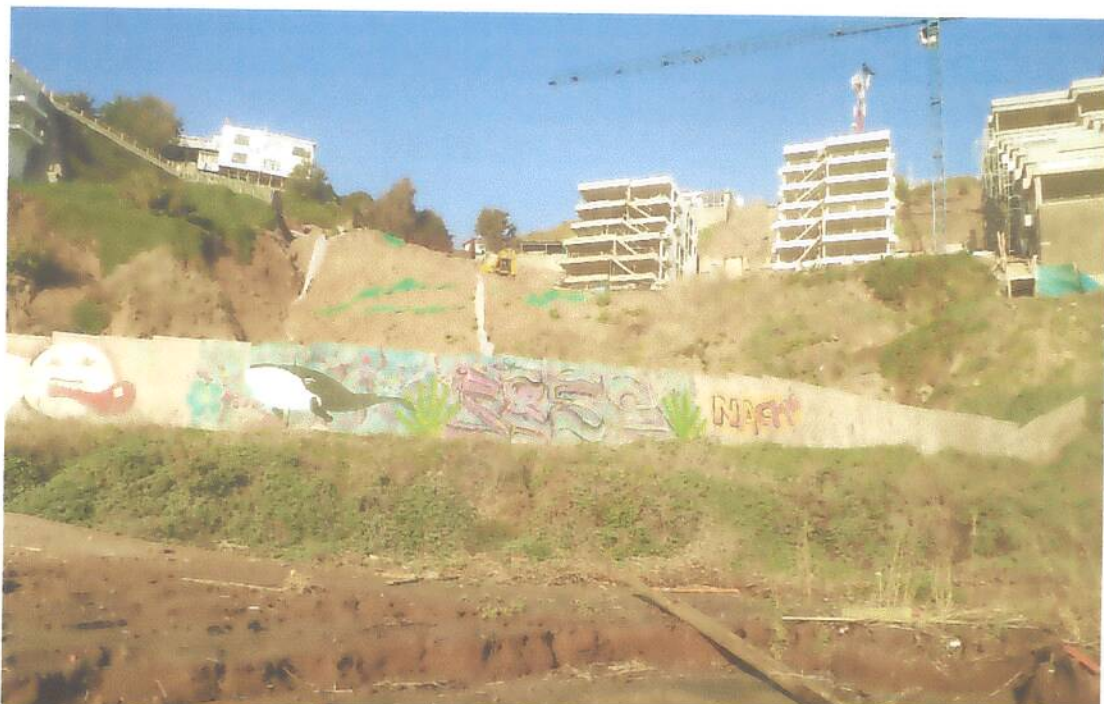
- D) Que, se logró evidenciar además, aberturas entre algunos paneles de madera que conforman un muro transitorio de contención de material sólido, que fue instalado por la empresa en el deslinde de su terreno, ante lo cual, influiría directamente a el precario manejo y control del avance de tierras acumuladas y removidas hacia la playa.
