**SUPERINTENDENCIA DE MEDIO AMBIENTE  
DIVISIÓN DE SANCIÓN Y CUMPLIMIENTO  
PROCESO SANCIONATORIO ROL D-011-2015**

**INFORME DE EXCEDENCIA DEL LIMITE 2  
DEL INDICE A, GLACIAR GUANACO Y GLACIARETE  
ESPERANZA  
AÑO HIDROLÓGICO 2014-2015**

Preparado por Centro de Estudios Científicos para Compañía Minera Nevada

Valdivia, Septiembre 2015

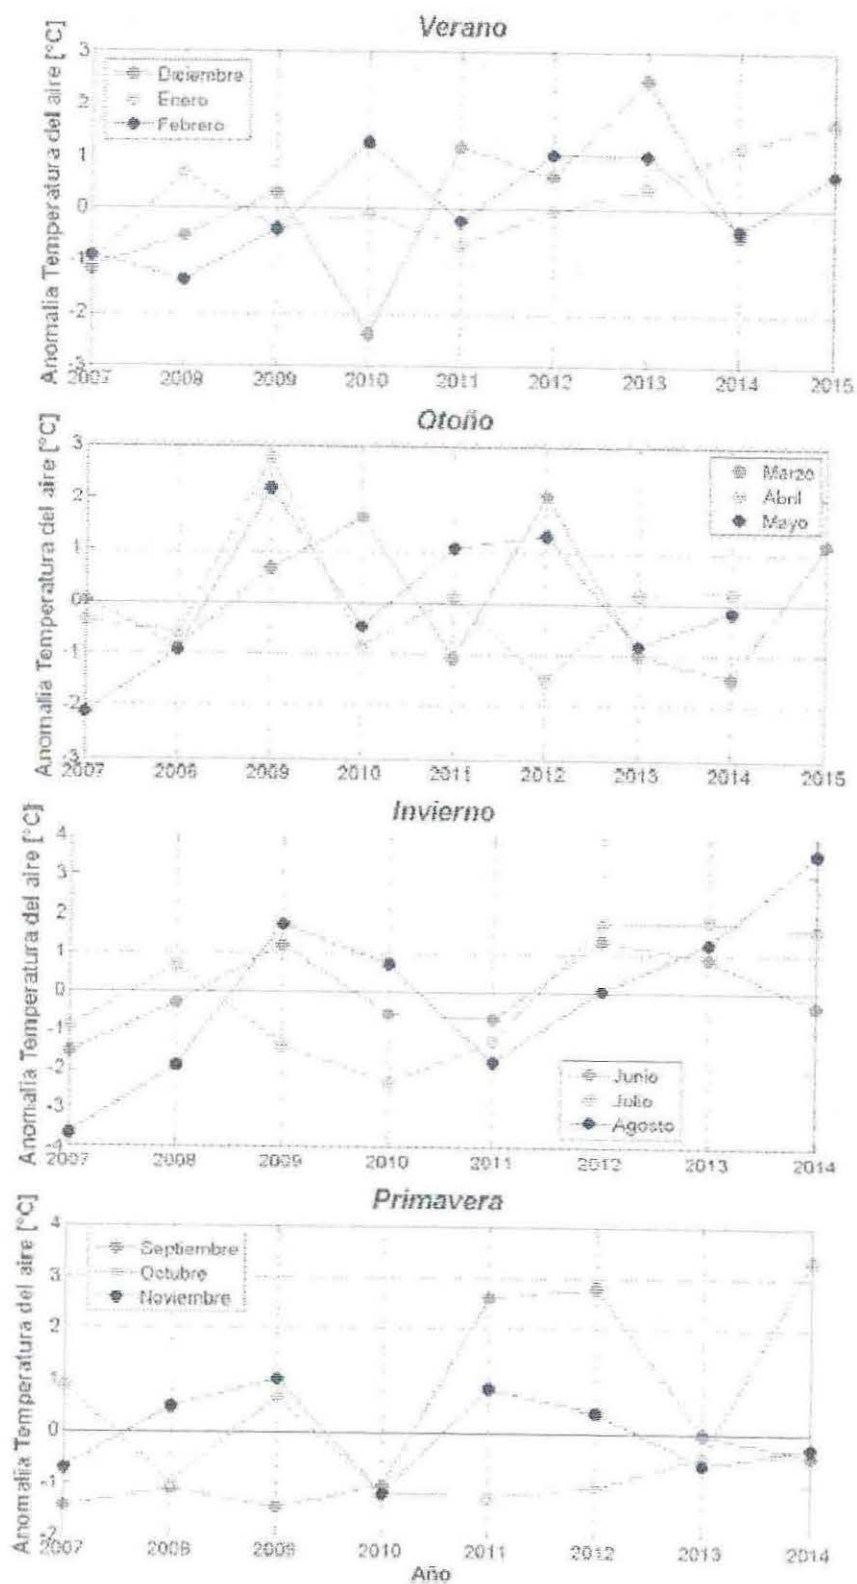
Figura 2-3 Diagrama estacional de anomalías térmicas mensuales en La Olla (3975 m s.n.m.) respecto al promedio del período 2007-2014.

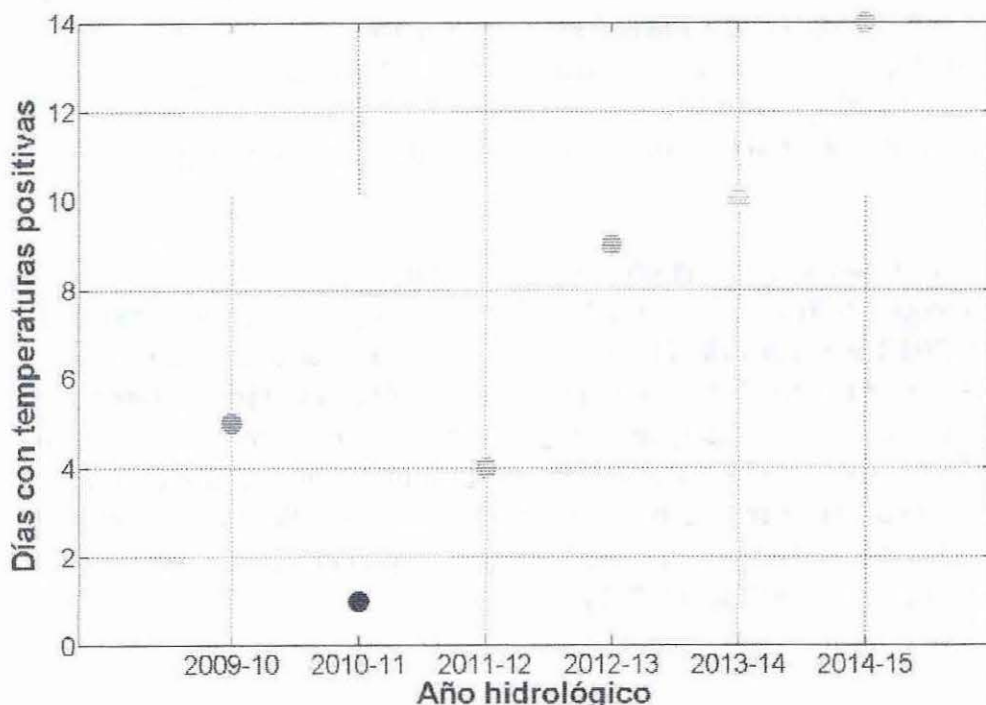
**Figura 2-4 Frecuencia diaria de temperaturas medias positivas en AWS del glaciar Guanaco.**

En la estación del glaciar Guanaco (AWS), particularmente, destaca el período 2014-2015 respecto de los pasados 6 años hidrológicos puesto que registra el mayor número de días cuyas temperaturas medias resultan positivas (**Figura 2-4**). Esto soslaya condiciones de flujos radiativos diurnos reforzados respecto a otras temporadas. En el glaciarete Esperanza no se dispone de observaciones en ese rango de tiempo; sin embargo, por su cercanía puede presumirse que dichas condiciones no debieran haber diferido significativamente.

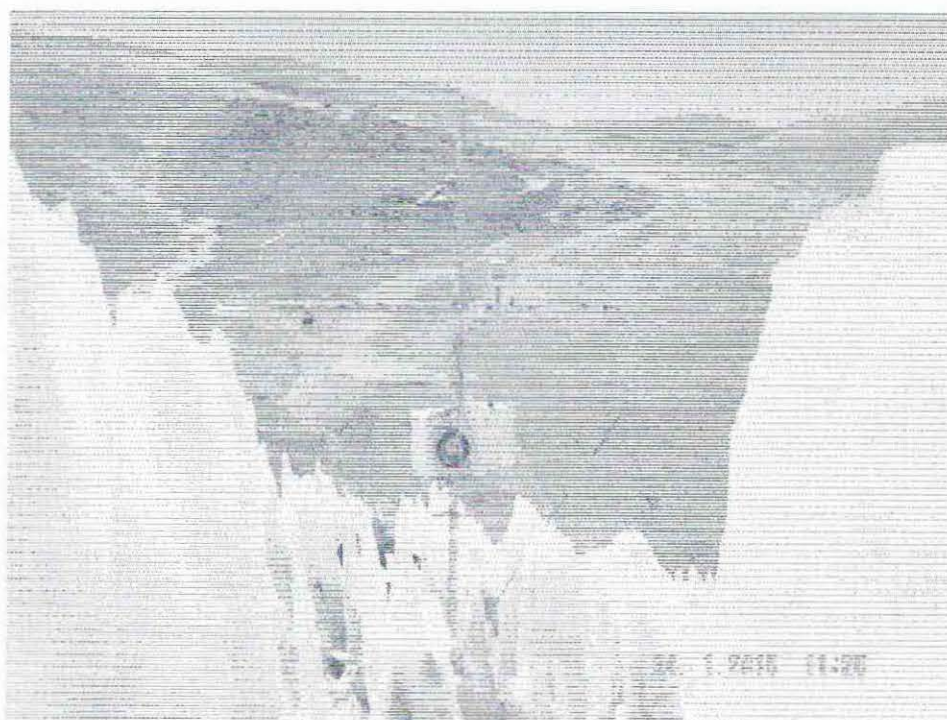
**Figura 2-13 Albedómetro del glaciarete Esperanza rodeado de penitentes el 24 de enero de 2015.**

Cabe destacar que, en febrero 2015 debido a las condiciones de inseguridad del glaciarete para el personal CECs por presencia de grandes penitentes (algunos >6 metros de alto), se decidió suspender las actividades en este sector. Situación que se mantuvo hasta marzo 2015, cuando se realizó una visita de inspección al lugar junto con personal CMN, para evaluar nuevamente las condiciones. En dicha inspección, producto de la fuerte ablación aparecieron varios elementos inusuales entre los penitentes del glaciarete: tubos galvanizados, fierros, tubos de PVC y coligües, tambores de combustible, sacos de cementos y carbón, plásticos de diversa índole, materiales de trabajo (ropa, guantes, etc.), latas vacías de aceite, bolsas de basura, botellas de plástico, entre otros (**Figura 2-14** y **Figura 2-15**). La aparición de estos materiales antiguos, indica que la ablación ha sido tan fuerte en el último año, que han aparecido en superficie basuras depositadas con anterioridad al período de monitoreo llevado a cabo por el CECs desde el año 2012. No se tiene registro histórico del origen de estos materiales. No obstante, se estima que tienen una data mínima de 10 años. No se puede asociar la presencia de estos materiales al proceso de ablación/acumulación del glaciarete, ni a la excedencia en estudio. Se presenta esta observación, como una confirmación de la fuerte ablación que afectó a este glaciarete y que llegó a perder la totalidad del hielo en superficie, hasta aparecer material antiguo en su base.

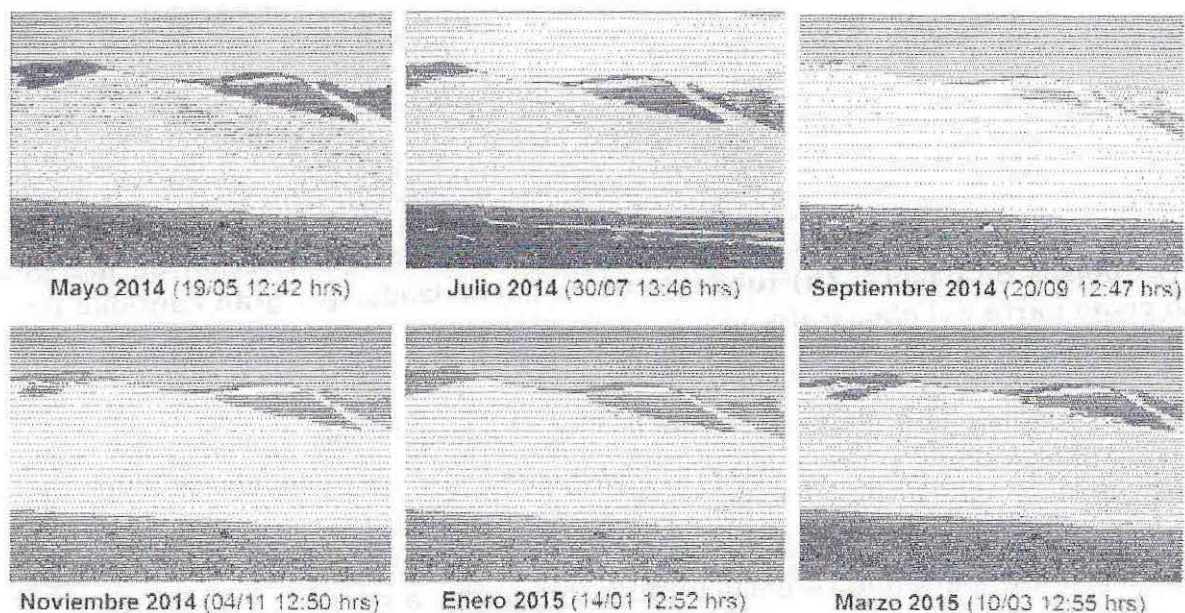
En la **Figura 2-16**, se observa la evolución del glaciar Guanaco durante el año hidrológico abril 2014 – marzo 2015, a partir de fotografías tomadas por la cámara automática ubicada frente a este cuerpo de hielo. En este glaciar se detectó el mismo patrón de cielos cubiertos y nevadas que en el glaciar Esperanza. Antes del día 13 de septiembre se observó que la mayor parte del glaciar presentaba hielo descubierto de nieve en superficie, lo cual es indicativo de una escasa acumulación invernal. Después del 22 de octubre se observó de nuevo predominancia de hielo sobre el glaciar [CECs, 2014c]. Es más, hacia fines de noviembre y principios de diciembre 2014 se apreció que gran parte de la superficie del glaciar es hielo descubierto con zonas dispersas de neviza [CECs, 2014a]. Mientras que, en enero 2015 se observó un aumento de la rugosidad y la desaparición de zonas de neviza a lo largo del mes [CECs, 2015b], lo cual se vio acentuado en febrero 2015, cuando se observó un aumento progresivo de las zonas con hielo descubierto.

**Figura 2-16 Evolución del glaciar Guanaco durante el año hidrológico 2014-2015, en base a las fotografías tomadas por la cámara automática instalada frente dicho cuerpo de hielo.**

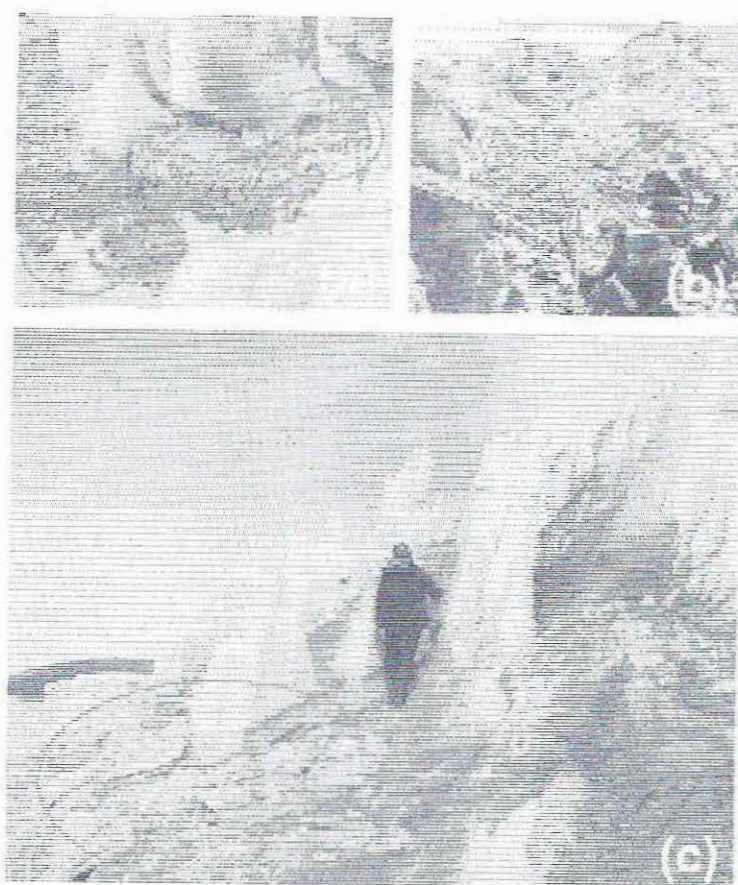
**Figura 2-15 Algunos elementos encontrados en la visita de inspección de marzo 2015: (a) bolsas de basura; (b) tubos de hierro galvanizado; (c) gran cantidad de plástico como parte del glaciarete.**

De esta manera, en verano se observó una ablación del hielo más intensa que temporadas anteriores: (a) presencia de penitentes de gran tamaño con el fondo de éstos recubierto de sedimentos; (b) presencia de hielo de forma irregular mientras que en los bordes apareció hielo cubierto de detritos; y, (c) aparición de elementos ajenos al glaciarete, pero que se encuentran incorporados a su masa.
